JAARVERSLAG 2003 DEPOT IJSSELOOG

Ministerie van Verkeer en Waterstaat
Rijkswaterstaat

RDIJ-Rapport 2004-3

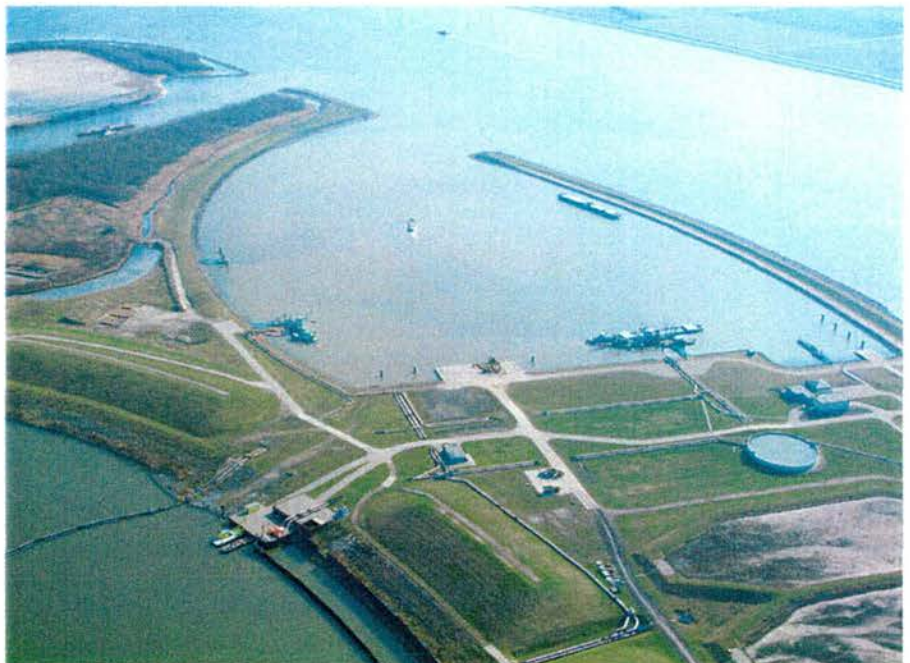
Activiteiten op IJsseloog. Ketelmeer (rechtsboven), Werkhaven (midden) met inname van baggerspecie en lozing van depotwater en linksonder; Depot met pompstation en retourwater toevoerzone

Rechtsonder op de foto de beide sedimentatiebekkens, gevuld. Opname door Bert Boekhoven, 1 maart 2004.

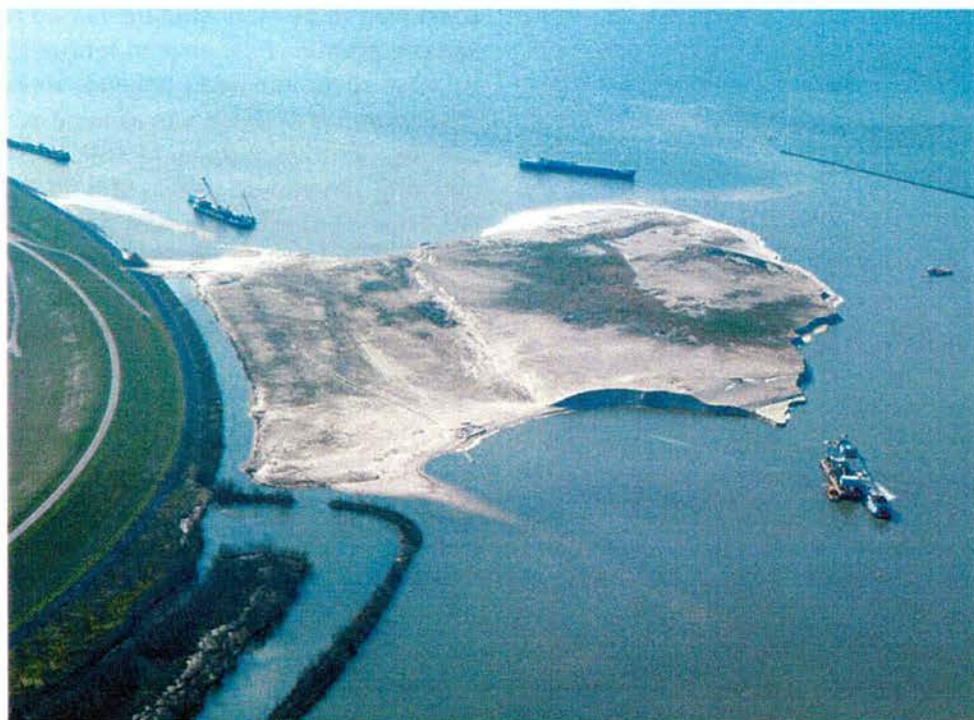
Foto 2

Afvoer van zand uit buitendijkse zanddepots naar projecten van o.a. Dijkversterking
Opname door Bert Boekhoven,
1 maart 2004.

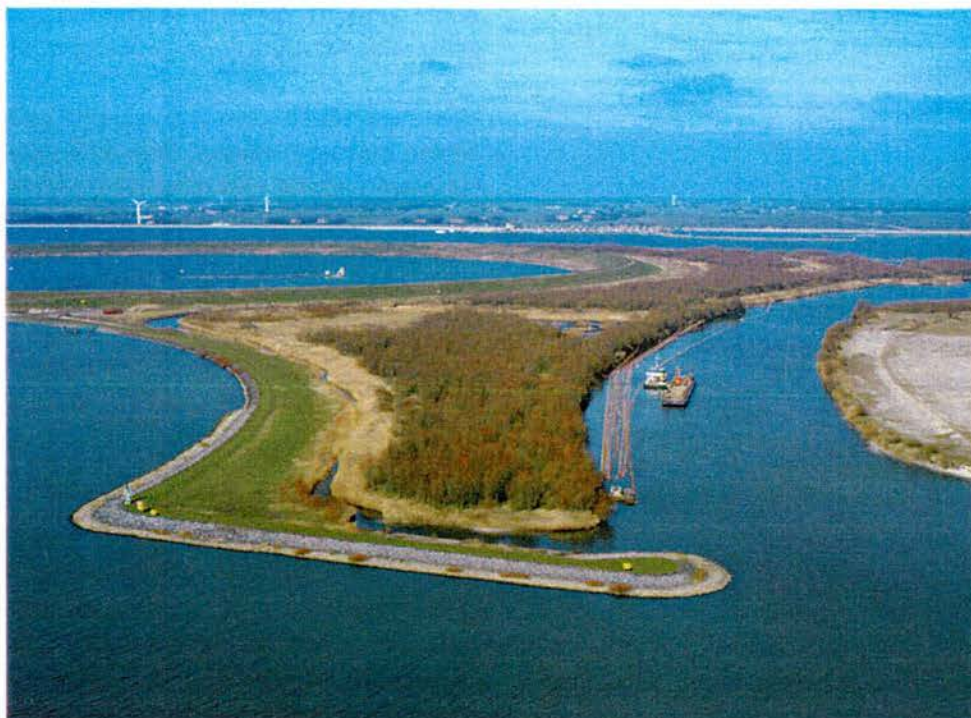
Links op de foto de werkhaven, in het midden de watergang en rechts het natuur- en recreatie eiland “Hanzeplaat”.

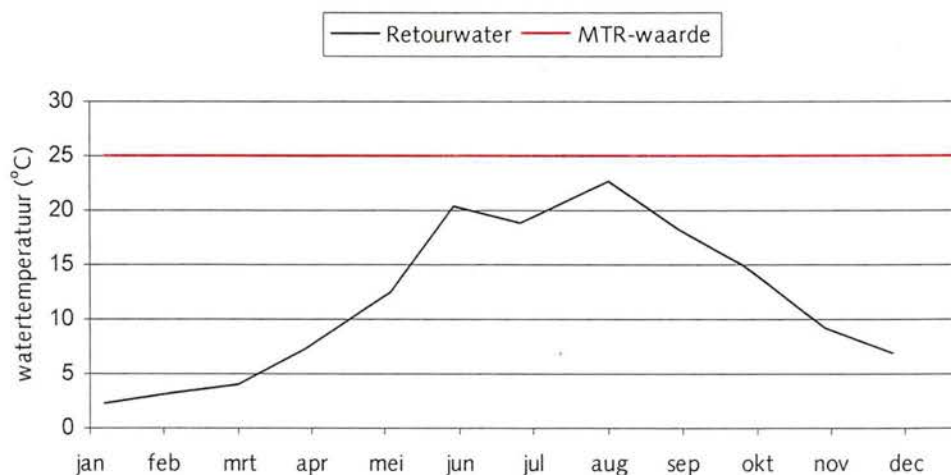
Figuur 2
Watertemperatuur van retourwater in 2003

Veel processen in het water zijn temperatuurafhankelijk. Voor de beoordeling van andere parameters wordt de temperatuur vanaf juni 2001 maandelijks gemeten. De MTR-waarde van watertemperatuur is 25 °C. De watertemperatuur van het retourwater blijft onder de MTR-waarde. De watertemperatuur loopt geleidelijk met de seizoensinvloeden mee. In juni en augustus worden de hoogste temperaturen gemeten (figuur 2).

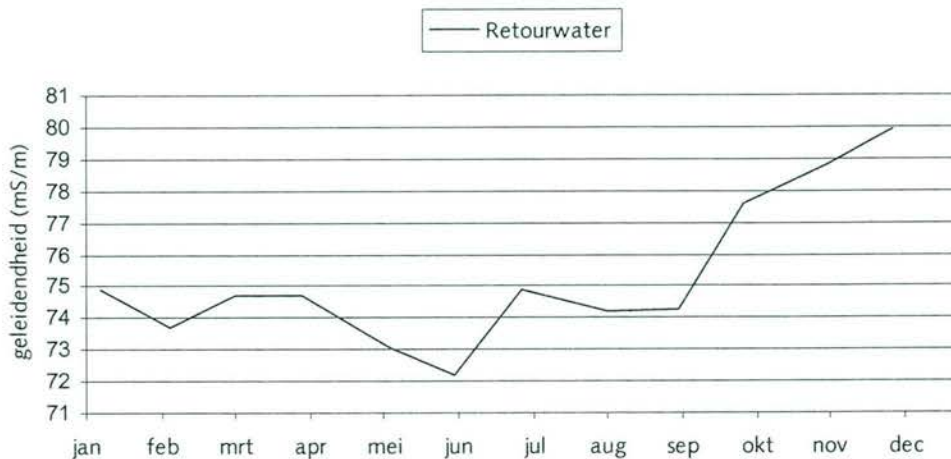
Figuur 3
Geleidendheid van retourwater in 2003

De geleidendheid ligt tussen de 72 en 80 mS/m. In het najaar is een lichte stijging te zien. Het kan zijn dat door de grotere aanvoer van verontreinigd baggerspecie in het najaar de geleidendheid iets wordt beïnvloed. Het verschil in minimale en maximale geleidendheid is te klein om hier met zekerheid iets over te concluderen (figuur 3).

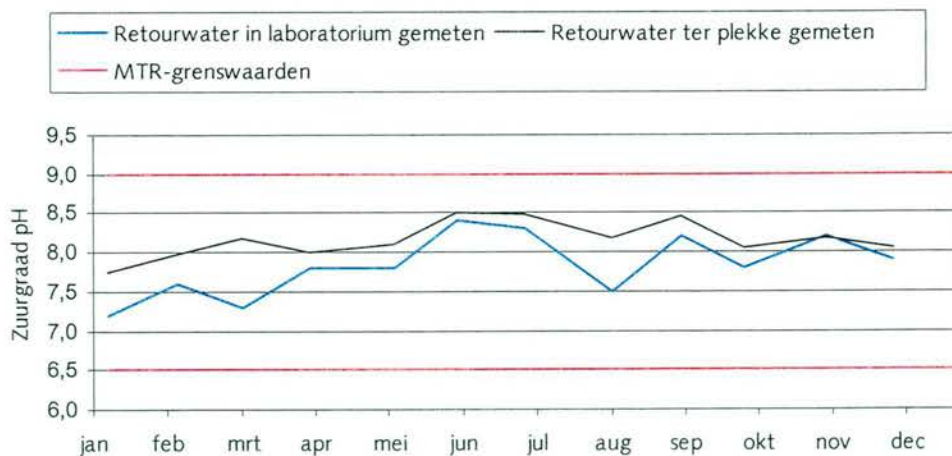
Figuur 4
Zuurgraad in retourwater in 2003

Voor zuurgraad pH is een boven en onder MTR-grenswaarde vastgesteld. De pH in het retourwater valt binnen de range. Vanaf januari loopt de zuurgraad iets op tot een maximum in juni en juli. Daarna zakt het weer af. De gemeten waarden in het laboratorium liggen over het algemeen iets lager dan de gemeten waarde ter plekke. De kwaliteit van het monster neemt af naarmate de bewaartijd. Het laboratorium houdt een houdbaarheidsdatum aan van een halve dag. De monsters worden in de ochtend genomen en aan het einde van de middag of de volgende dag gemeten in het laboratorium (figuur 4).

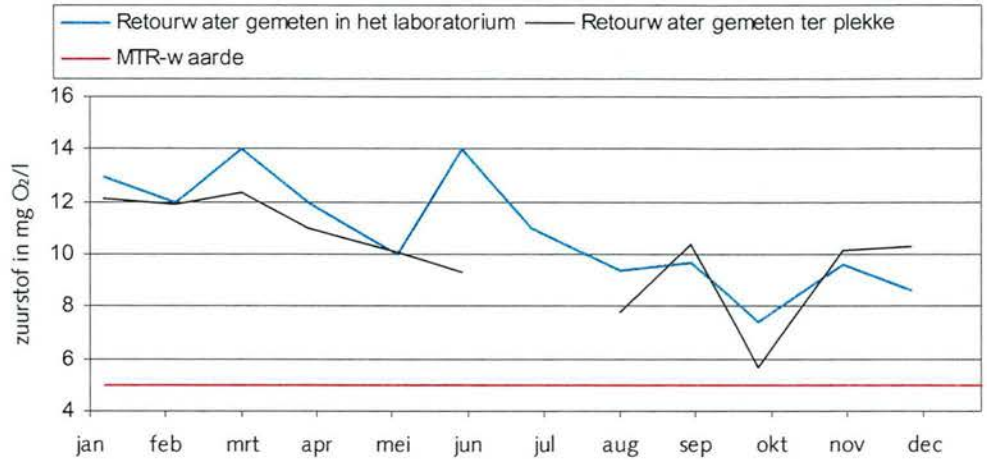
Figuur 5
Zuurstof in retourwater in 2003

Het monster voor het laboratorium wordt direct geconserveerd. De meting van zuurstof ter plekke is aan het einde van de ochtend rond 11:00. In juli is er geen meting van zuurstof geweest in het veld. De sensor gaf een storing. Het gehalte aan zuurstof ligt tussen de 6 en 14

mg O₂/l waarmee deze voldoet aan de MTR-waarde van 5 mg O₂/l. Het zuurstofgehalte schommelt, maar heeft een aflopende lijn in het jaar. Hoogste metingen waren in maart en juni en de laagste in oktober. De waarden gemeten van het laboratorium en ter plekke hebben een verschil van maximum 1,7 mg O₂/l. Hierbij is het verschil van de meting in juni niet meegenomen. Deze verschil 4,7 mg O₂/l. Voor dit verschil is geen verklaring gevonden (figuur 5).

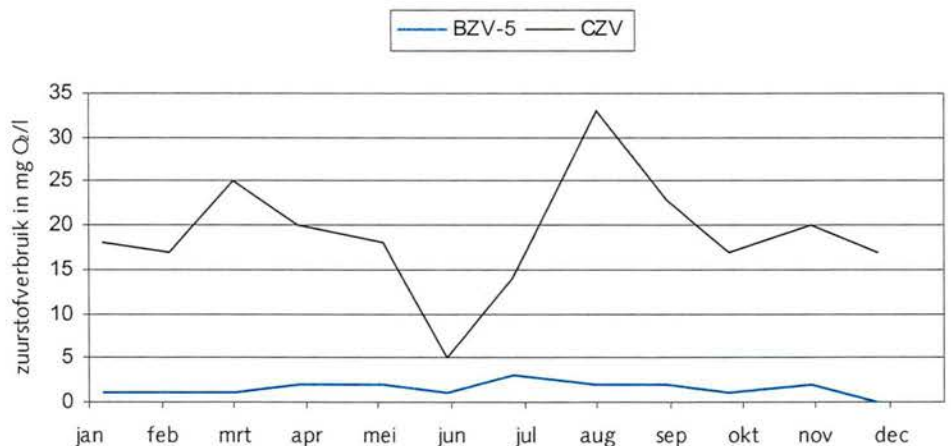
Figuur 6
BZV en CZV van retourwater in 2003

Naast het zuurstofgehalte wordt ook het biochemisch zuurstofverbruik (BZV) gemeten na 5 dagen en het chemisch zuurstofverbruik (CZV). De BZV zegt iets over de hoeveelheid zuurstof dat door bacteriën in het water verbruikt wordt bij het afbreken van organisch materiaal. De BZV-5 blijft onder de 3 mg O₂/l. Bij de bepaling van CZV wordt naast de organische ook de oxideerbare anorganische materie geoxideerd. De CZV schommelt tussen de 5 en 33 mg O₂/l (figuur 6). Het verbruik van zuurstof voor het afbreken van organische- en anorganische materie leidt niet tot een zodanig zuurstoftekort dat het zuurstofgehalte onder de norm van 5 mg/l O₂/l komt.

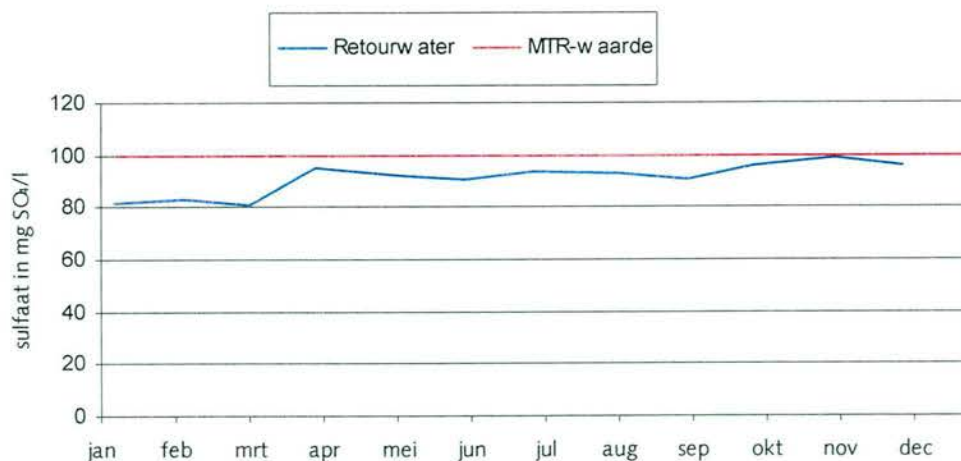
Figuur 8
Sulfaat in retourwater in 2003

Het sulfaatgehalten lagen in 2003 tussen de 81 en 99 mg SO₄/l, waarmee zij aan de MTR-waarde van 100 mg SO₄/l voldoen. Net als chloride stijgt het gehalte iets over het jaar. Hierbij is de grootste stijging tussen maart en april. Dit is te weinig om terug te zien in de geleidendheid (figuur 8).

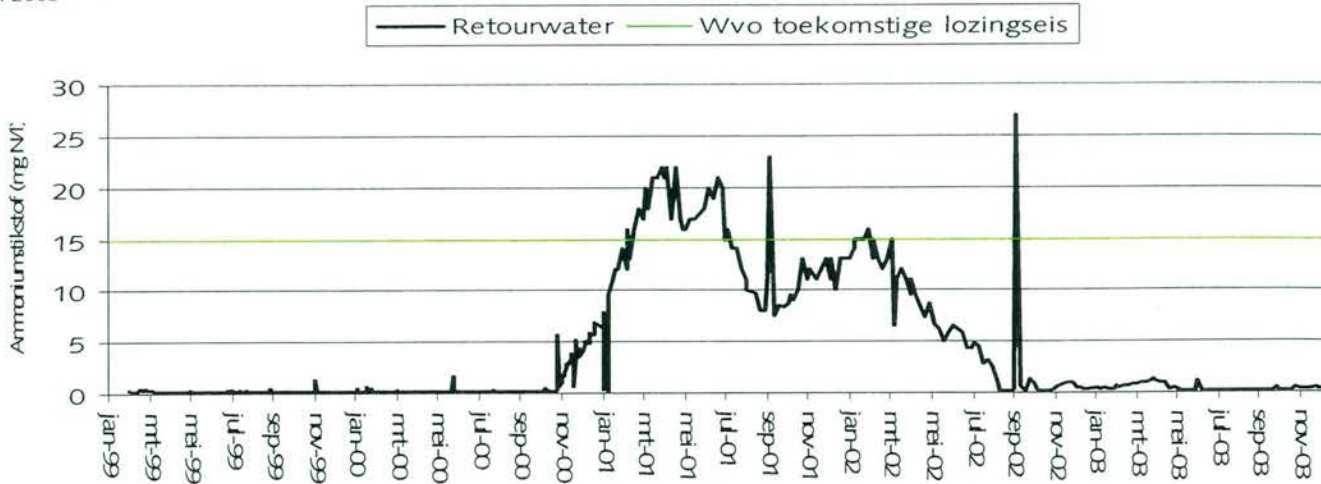
Figuur 9
Gidsparameter ammoniumstikstof van
1999 t/m 2003

In februari 2002 zakt het ammoniumstikstof gehalte terug naar de rapportagegrens en is ook niet meer hoog geweest. De hoge piek in september 2002 is het gehalte van één monster wat waarschijnlijk een zogenaamde uitbijter is.

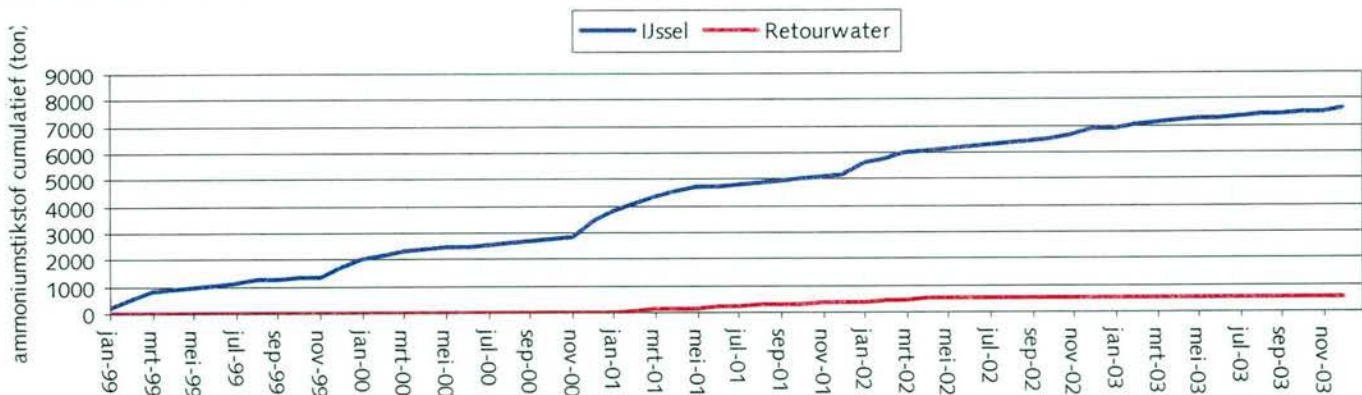
Figuur 10
Cumulatieve vrachten
ammoniumstikstof van de IJssel en het
retourwater vanaf 1999 t/m 2003

Figuur 10 geeft de cumulatieve vrachten weer van de IJssel en het retourwater vanaf 1999. In de MER staat de voorspelling voor ammonium stikstof als volgt beschreven:

"In 20 jaar bedraagt de cumulatieve vracht ammonium in het retourwater voor de verschillende subvarianten ongeveer de helft of minder dan wat de IJssel jaarlijks aanvoert. In de consolidatiefase zullen nauwelijks emissies naar het oppervlaktewater meer optreden. Als onderscheidend criterium tussen de subvarianten speelt verspreiding naar het oppervlaktewater op langere termijn daarom geen rol".

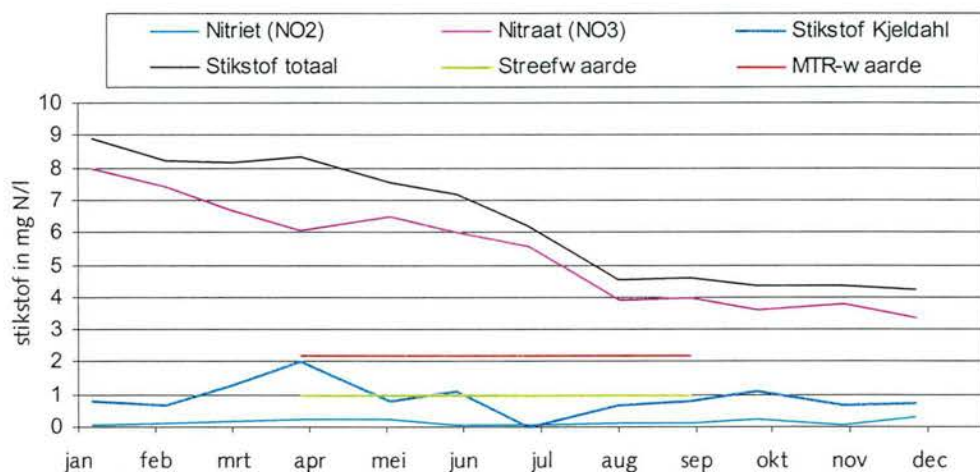
Figuur 11
Stikstof in retourwater in 2003

Het totaal stikstof gehalte is een somming van nitriet, nitraat en stikstof Kjeldahl. In figuur 11 is te zien dat totaal stikstof gehalte voornamelijk bestaat uit nitraat. Nitraat ontstaat uit bacteriële afbraak van nitriet. Voor de zomermaanden is voor stagnante eutrofiëringgevoelige wateren een streefwaarde en MTR-waarde vastgesteld. Deze norm is voornamelijk van toepassing op meren ondieper dan 3 m. Het depot en toegangsgeul zijn dieper, toch wordt deze norm algemeen toegepast omdat er geen andere voorhanden is. Het totaal stikstof gehalte overschrijdt de MTR-waarde met zo'n 2 tot 5,5 mg N/l.

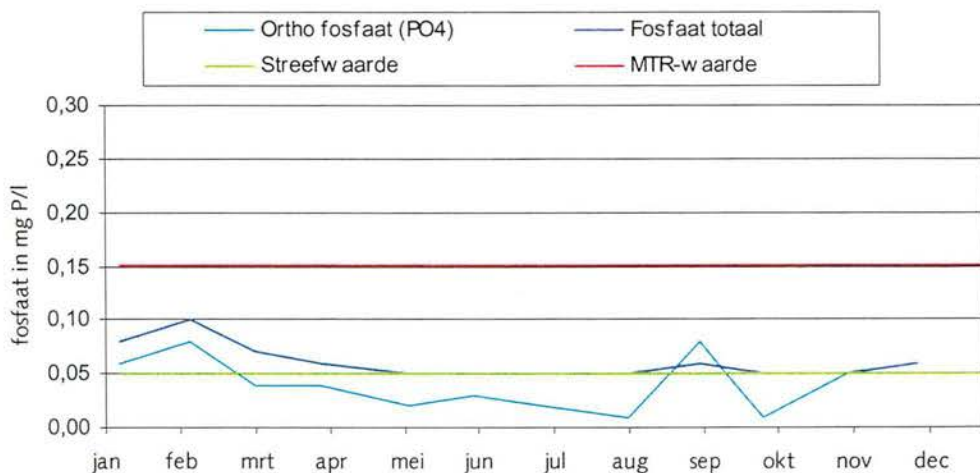
Figuur 12
Fosfaat in retourwater in 2003

Het totaal fosfaat gehalten lagen in 2003 tussen de rapportagegrens van 0,05 en 1 mg P/l. Voor het gemak is in figuur 12 de keren dat de waarde op de rapportagegrens lagen, de rapportagegrens aangegeven. Voor ortho fosfaat is de rapportagegrens 0,01 mg P/l. Voor totaal fosfaat zijn streef- en MTR-waarden vastgesteld. Een aantal keren was het gehalte net boven de streefwaarde. De gehalten bleven wel ruim onder de MTR-waarde.

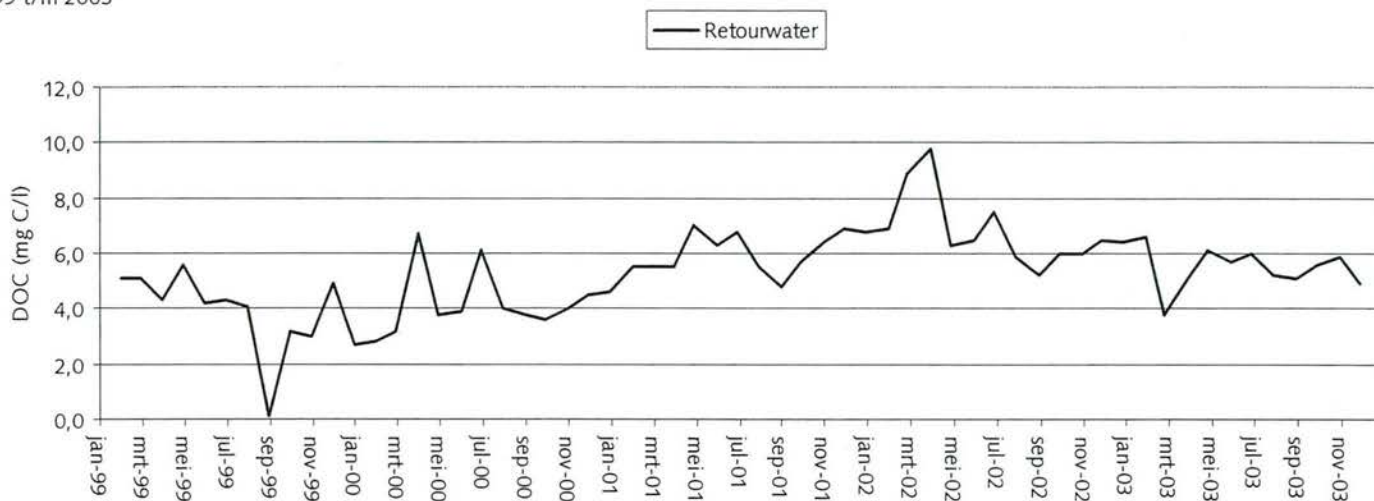
Figuur 14
'Gidsparameter DOC in retourwater'
1999 t/m 2003

Het DOC-gehalte wordt vaak genoemd als gidsparameter voor oppervlaktewater. In figuur 14 staat het DOC-gehalte vanaf 1999 weergegeven. De rapportagegrens is 0,1 mg C/l. De gehalten liggen tussen de rapportagegrens en 9,8 mg C/l. Er is geen duidelijk patroon waar te nemen in de grafiek. Er is over het algemeen een lichte verhoging halverwege het jaar 2001.

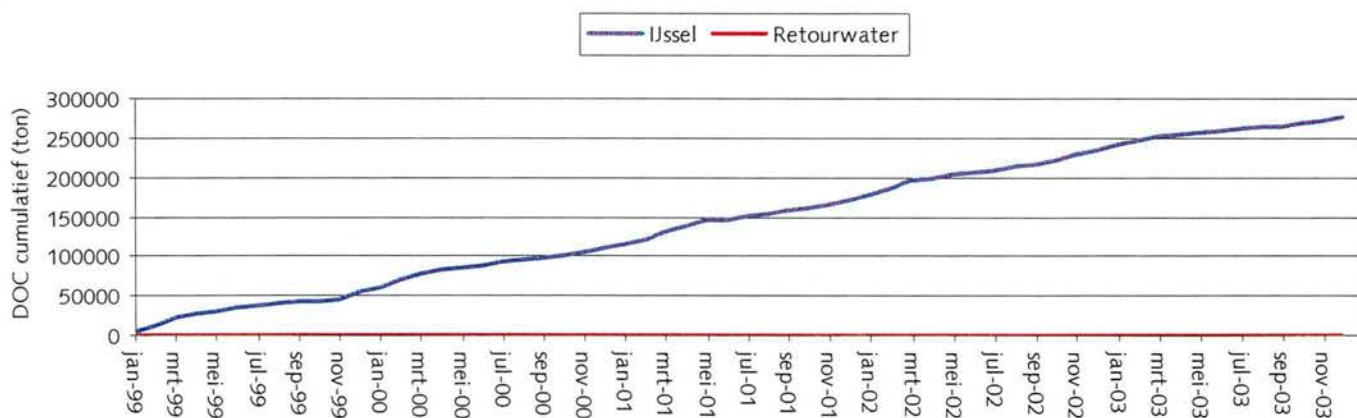
Figuur 15
Cumulatieve vrachten DOC van de IJssel het retourwater vanaf 1999 t/m 2003

Figuur 15 geeft de cumulatieve vrachten weer van het retourwater en de IJssel vanaf 1999. In de MER staat geen voorspelling voor DOC gegeven. In de periode van 1999 tot en met 2003 is de vracht DOC van retourwater maar 0,14% van de vracht wat afkomstig is van de IJssel. De lijn van de DOC-vracht van retourwater ligt gelijk aan de x-as en is onzichtbaar in de grafiek.

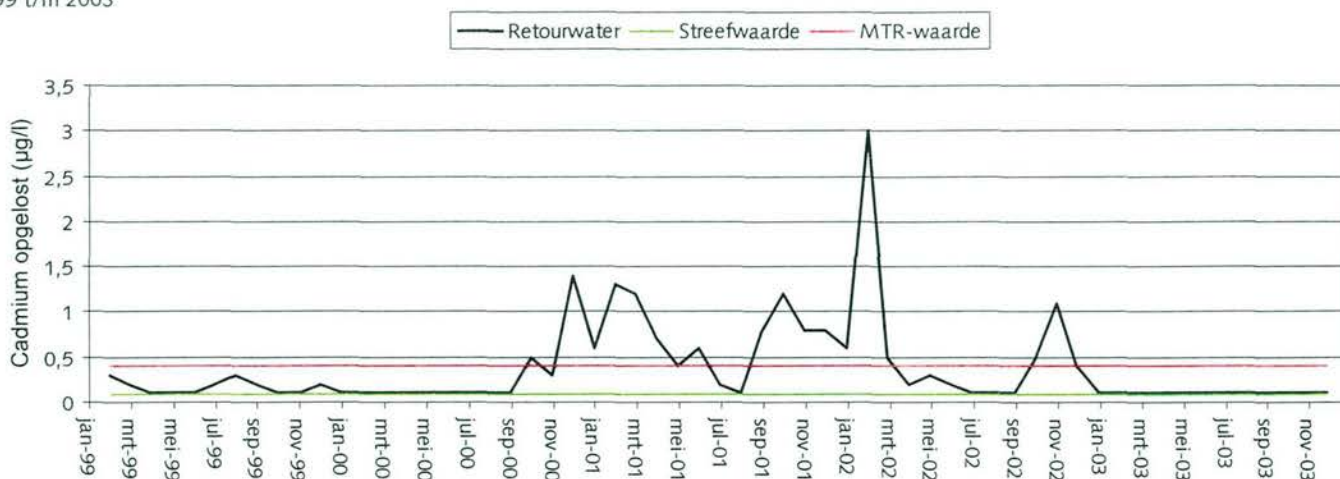
Figuur 16
Gidsparameter Cadmium (opgelost)
1999 t/m 2003

In de MER is voor oppervlaktewater, cadmium als gidsparameter aangewezen voor de metalen. Figuur 16 geeft de opgeloste cadmiumgehalten weer van het retourwater. Net als bij ammonium stikstof is er een verhoging aan cadmium gehalte waar te nemen tussen

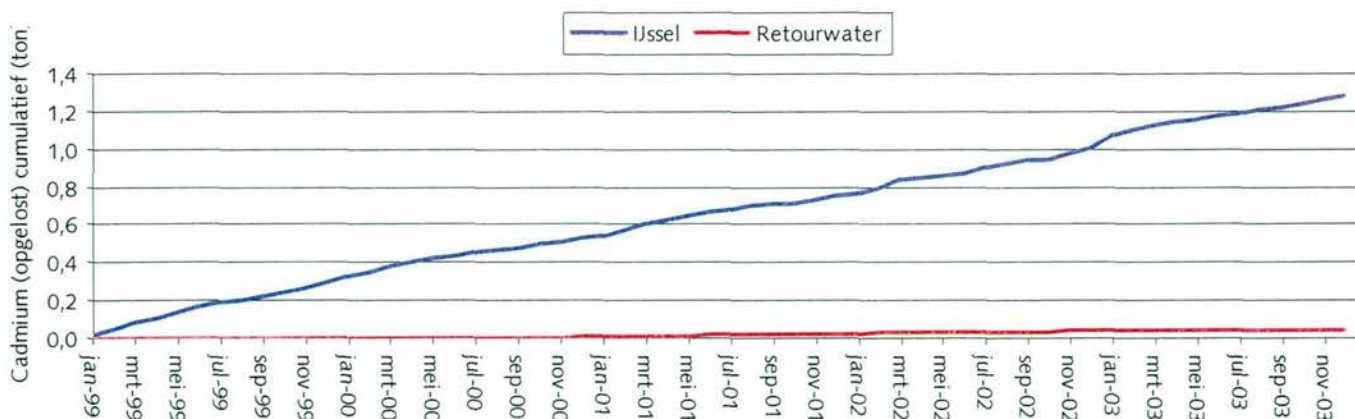
Figuur 17
Cumulatieve vrachten Cadmium
(opgelost) van de IJssel en het
retourwater vanaf 1999 t/m 2003

Figuur 17 geeft de cumulatieve vrachten weer van de IJssel en het retourwater vanaf 1999. In de MER staat de voorspelling voor cadmium als volgt beschreven:

"De onderlinge verschillen tussen de subvarianten belopen een factor 2 of meer. Ten opzichte van de totale hoeveelheden PCB153 en cadmium die in het depot gebracht wordt gaat het echter, zelfs voor een eventuele zuivering, in alle gevallen slechts om honderdsten van procenten."

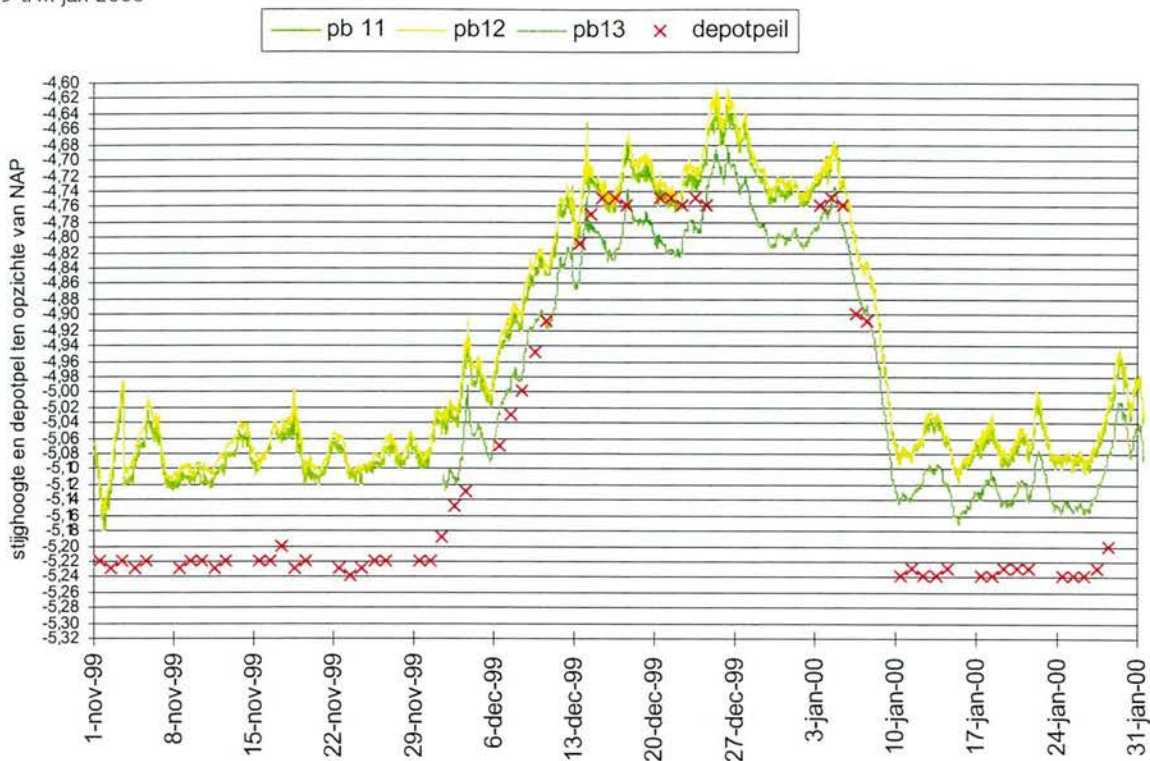
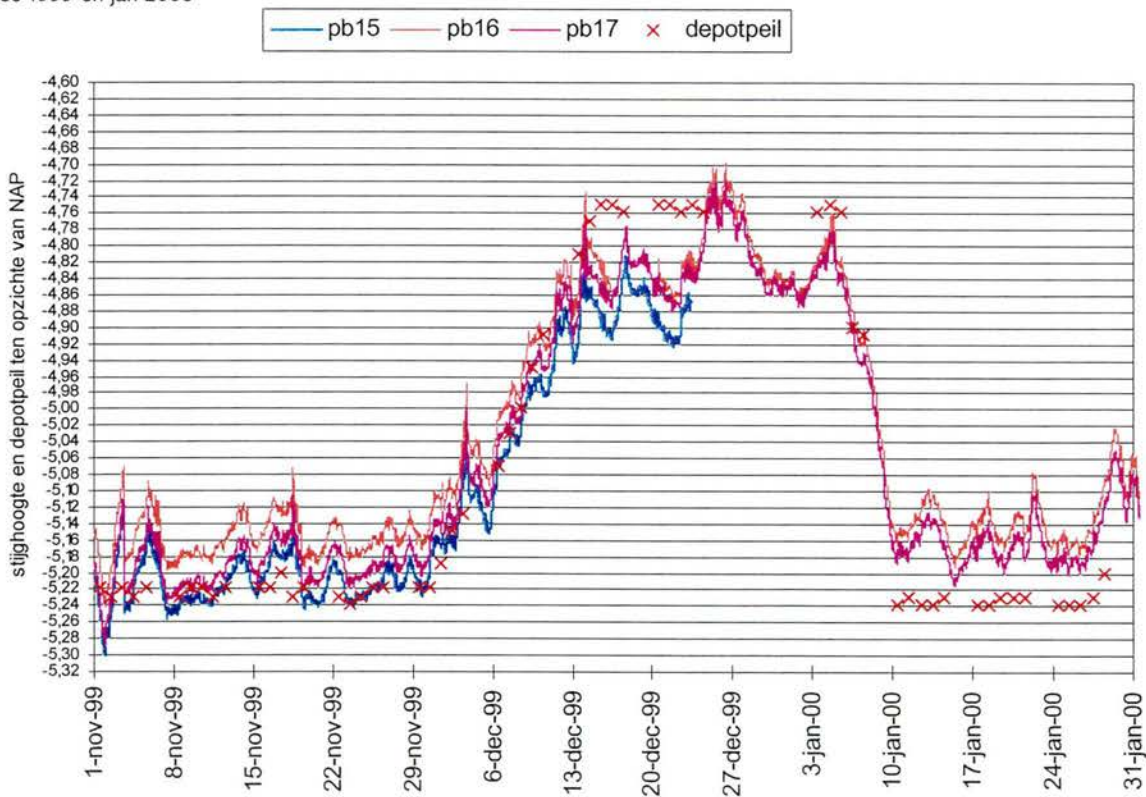
Figuur 26
Stijghoogte en depotpeil oostkant depot
dec 1999 t/m jan 2000

Figuur 27
Stijghoogte en depotpeil westkant depot
dec 1999 en jan 2000

Begin 2004 is samen met het RIZA bekeken of het depotpeil omhoog kan. Bij een hoger depotpeil is er minder kwel in het depot, zodat het debiet aan retourwater vermindert. In december 1999 t/m januari 2000 is het depotpeil tijdelijk opgezet ten behoeve van het onderzoek van dijkse kwel en stabiliteit van het talud aan de binnenkant van het depot. Hieruit bleek dat het waterpeil in de put de stijghoogte beïnvloed. Figuur 26 en 27 geven dit nogmaals weer in een grafiek.

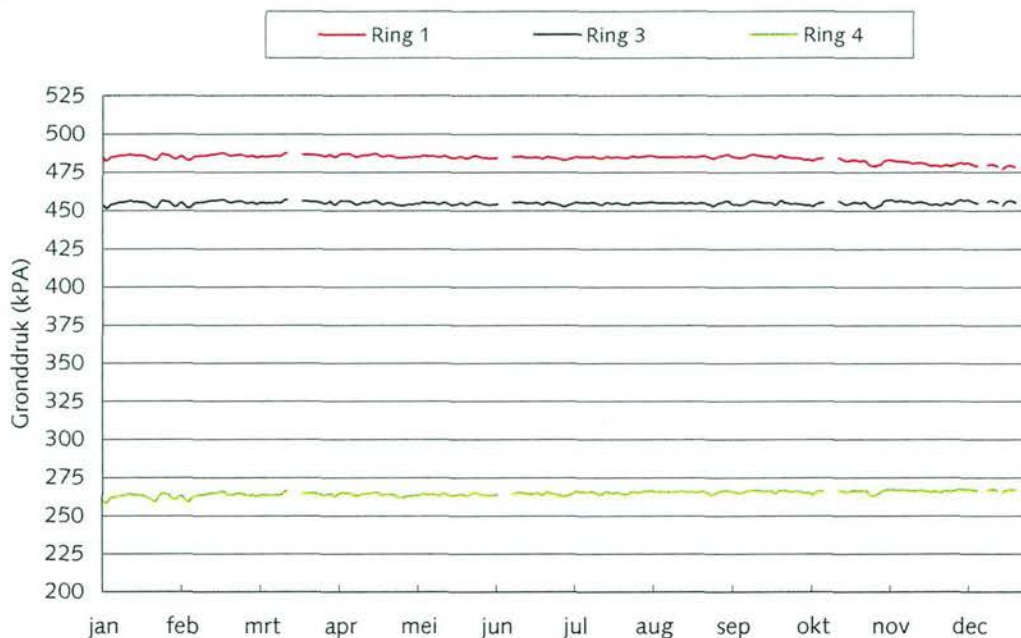
Figuur 31
Verloop gronddruk 2003

Uit figuur 31 is af te lezen dat de gronddruk van alle ringen in 2003 constant gebleven is. Tabel 19 laat de cijfers van absolute en relatieve toename zien. Ring 1 laat een kleine afname zien, maar door de aanwezigheid van de (defecte) 2^e ring, kunnen vraagtekens bij de betrouwbaarheid van de gegevens van ring 1 gezet worden. Ring 3 laat een minimale toename zien, ring 4 wordt gekenmerkt door relatief de grootste toename, veroorzaakt door de locatie: baggerspecie gestort na het plaatsen van ring 4 zorgt voor een versneld afzakken van de ring en heeft qua toegenomen gronddruk een relatief grotere invloed op deze ring dan op lager geplaatste ringen.
