## - Endbericht -

### Fortführung der Dokumentation der Wasserstandsentwicklung für das NSG "Grenztalmoor" (1994-2011)

**Auftragnehmer:** PfaU Dr. Bönsel & Runze GbR

**Marlow, im Dezember 2011**

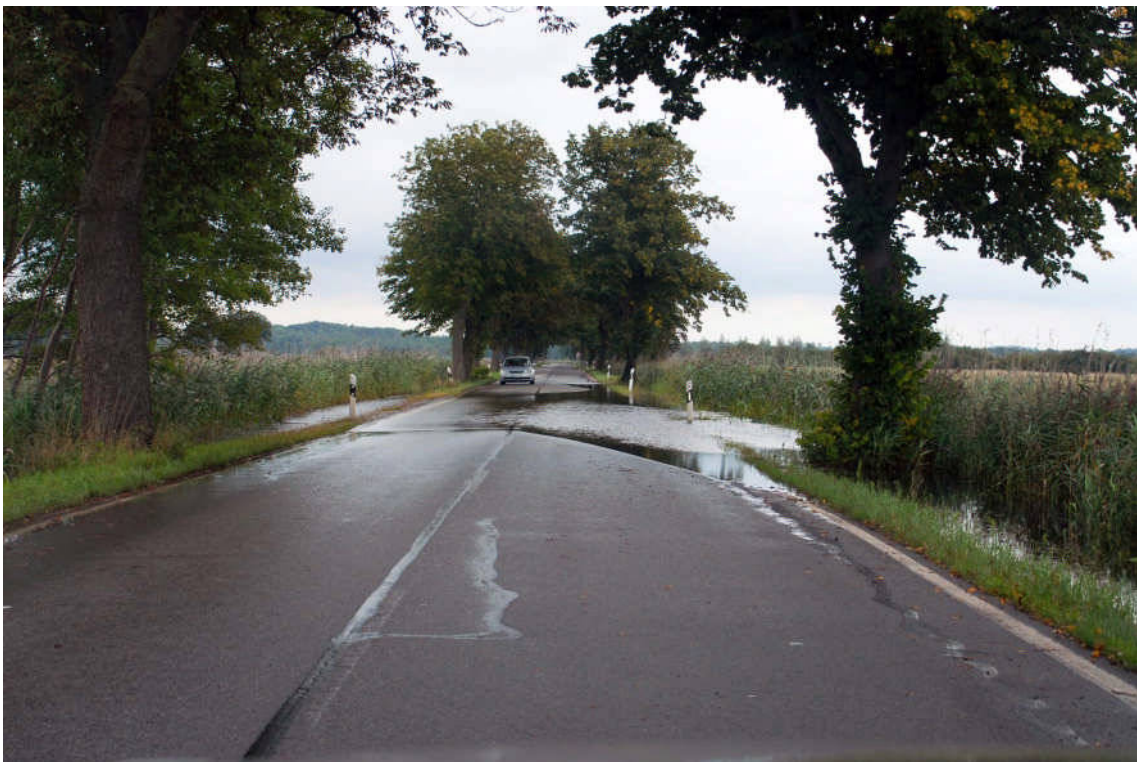
**Abbildung 1** Überflutete Straße zwischen Bad Sülze und Kavelisdorf (L23) nach Starkniederschlägen Ende Juli-Anfang August 2011

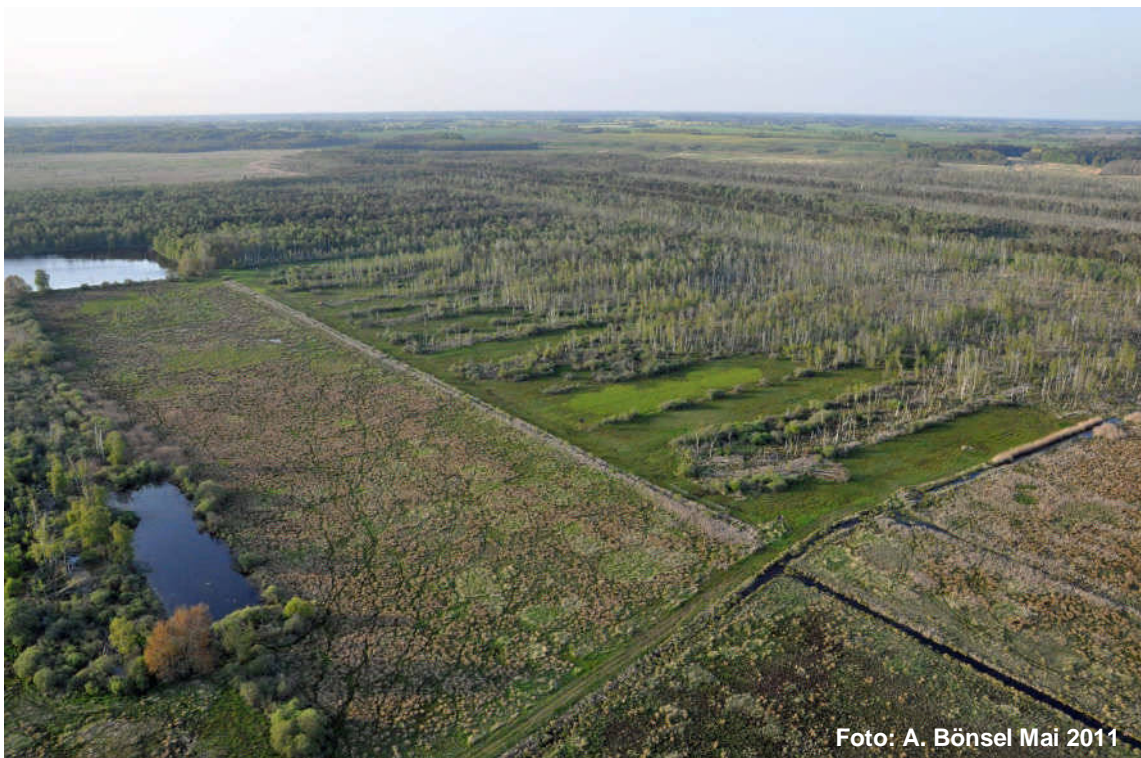
**Abbildung 4** Blick über den westlichen Teil des Grenztalmoores und Wiesen

Zusammenfassend ist die Gesamtentwicklung des Grenztalmoores jedoch überaus positiv zu bewerten. Große Teile des Waldbestandes sind zusammengebrochen (siehe Abbildung 4). Es findet weiträumig intensives Torfwachstum statt. Um Aussagen zur Entwicklung der Wasserstände um das Grenztalmoor tätigen zu können, ist das bestehende aber nicht funktionsfähige Messsystem (LIFE-Pegel siehe Abbildung 2) zwingend wieder zu reaktivieren.

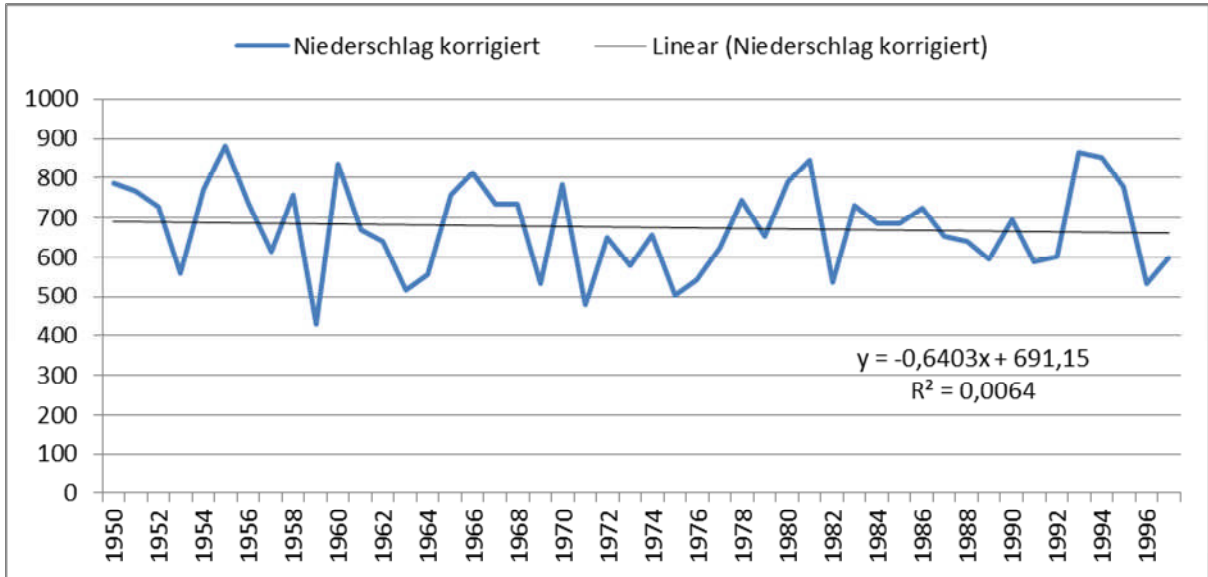
Abbildung 6 Niederschlagstrend Stat. Tribsees 1950-1997

Inwieweit die Renaturierung des Moores bzw. des großräumigen Flusstalmoorsystems Trebel und Recknitz zu dem entgegenstehenden Trend beigetragen hat ist spekulativ. Berücksichtigt man lediglich die Niederschlagsentwicklung bis Mitte der 1990`er Jahre, so ist der Niederschlagstrend leicht negativ (siehe Abbildung 6).

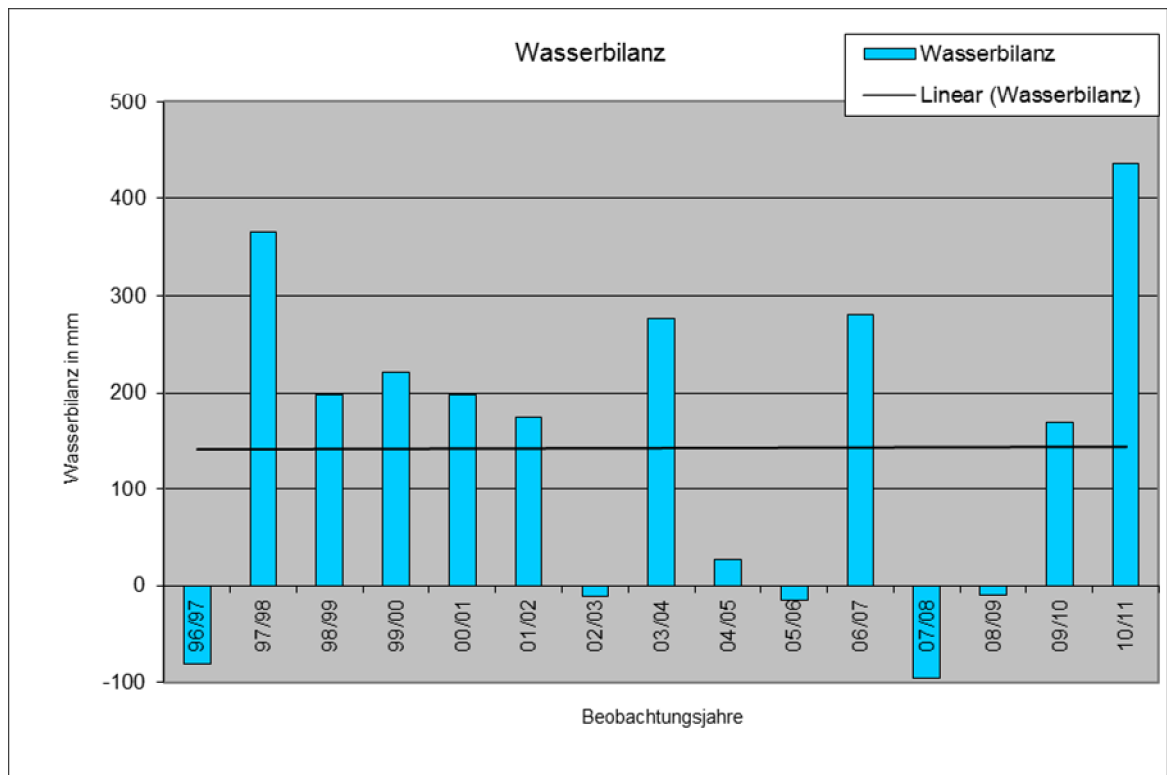
Tabelle 3 Monatliche Wasserbilanz 1997 - 2011 (DWD Offenbach ; 2011)

Erstmals seit Beginn der Renaturierung wurde durch zwei aufeinanderfolgende klimatisch ungünstige Jahre 2008 und 2009 (siehe Anhang 4 Tab. 3) der Trend der stetig steigenden Wasserstände unterbrochen. Dabei sanken die Wasserstände teilweise dramatisch ab. Es war festzustellen, dass die Wasserstände weit weniger stark sanken, sofern diese in der umgebenden hydrologischen Schutzzone optimal eingestellt waren
