Csapágykárosodás kúszó áramok miatt

Szerző: Rahne Eric, okl. villasmérnök

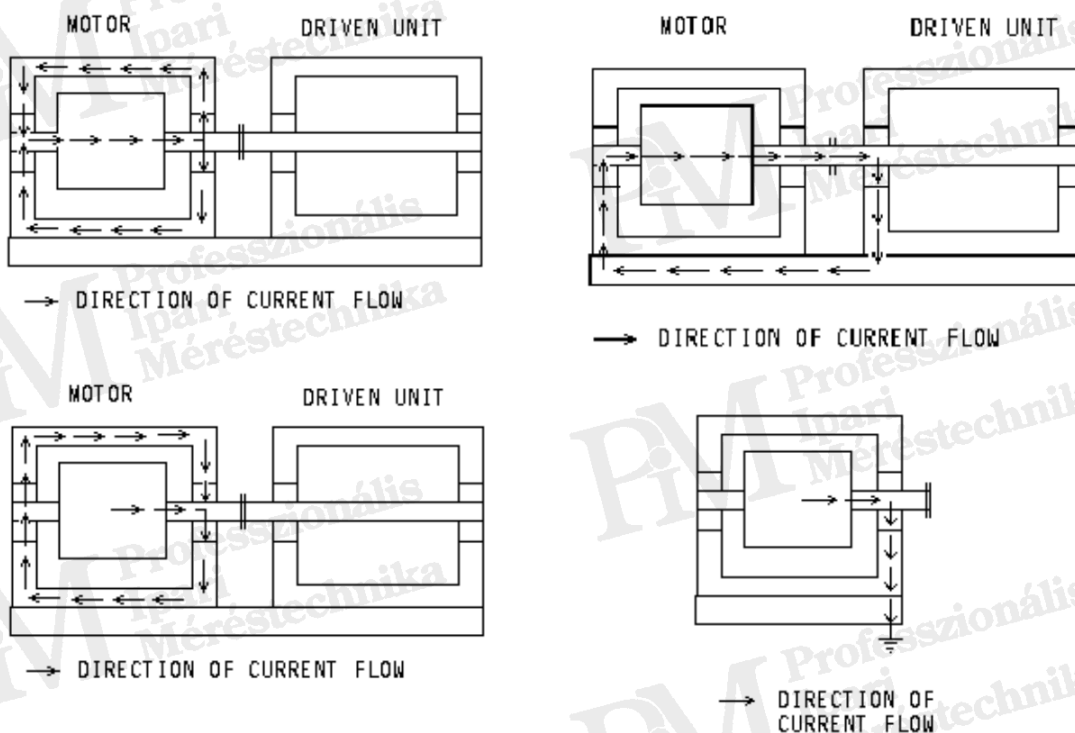
Ábra: A villanymotoron és a csatolt berendezésén keresztül folyó áram lehetséges útjai [forrás: CSI]

Ahhoz, hogy az áramátfolyás létrejöhön, feszültségpotenciál különbség jelenléte szükséges (pl. indukált feszültség és föld között). Az áram természeténél fogva a legkisebb ellenálláson keresztül folyik, ami többnyire a villanymotor csapágyain átvezetve valósul meg. De lehetséges az is, hogy az áramátfolyás valamelyik csatlakoztatott gépen ill. berendezésen keresztül folyik. Például közvetlenül felerősített tachométer-generátorokkal rendelkező villanymotorok esetén igen gyakori, hogy az átfolyó áram először a tachométer-generátor csapágyait károsítja, mivel méretük kisebb és ezért kisebb átmeneti ellenállást nyújtanak.

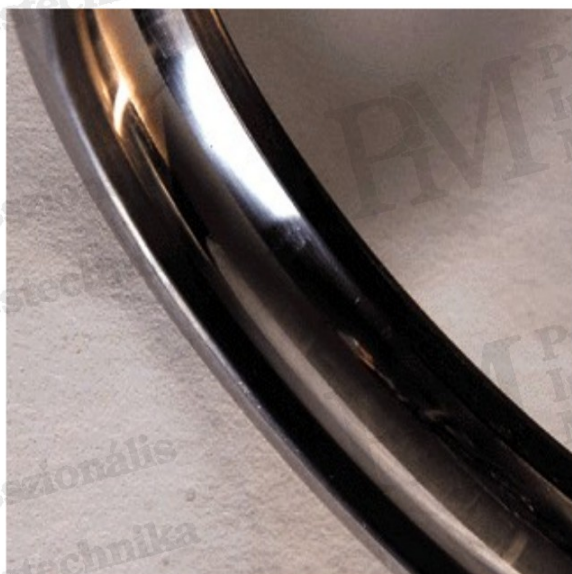
Külső csapágygyűrű „matt” tartományokkal a futófelületén

A matt felületek szimmetrikus homokszórásra vagy forgácsolási megmunkálásra hasonlító képet mutatnak. A 15-ös kép mutat egy ilyen károsodással rendelkező külső csapágygyűrűt. Mikroszkóp alatt láthatjuk, hogy a felület tele van kis kráterekkel, mely fényes kinézete a villamos kisülés miatt bekövetkezett olvasztást mutatja. Időnként ez a jelenséget tévesen vegyi károsodásként ismerik fel: ilyenkor viszont kisebb kráterek lennének, melyeknek matt a felülete.

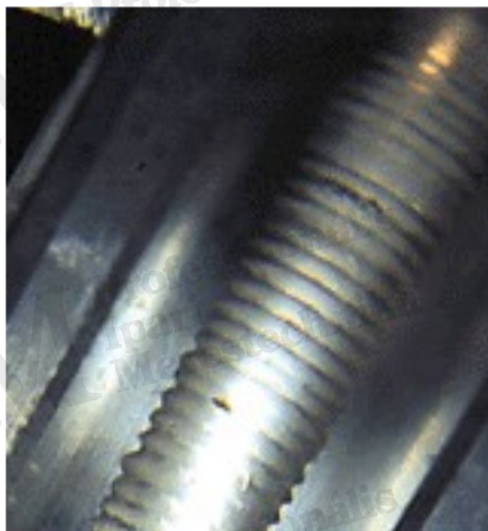
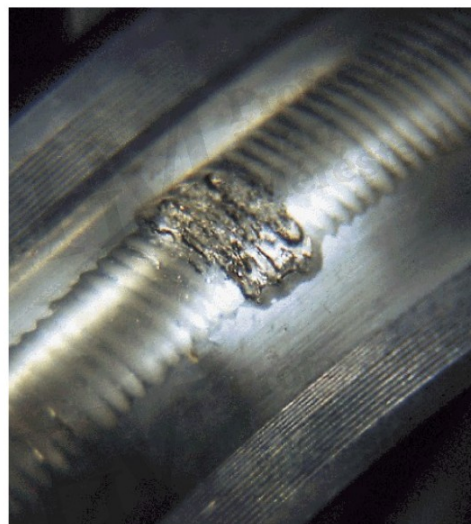
Külső csapágygyűrű erős barázdákkal (bal oldali kép), barázdákkal és első kitörésekkel (jobb oldali felvétel) [forrás: CSI]

A következő képeken látható barázdaképződés forgácsolási megmunkálás benyomását kelti, s ezért legkönnyebben áramátmenet által okozott károsodásként ismerhető fel. Az érintett felületek nagyon keskenyek és egyértelműen körülhatárolhatók.

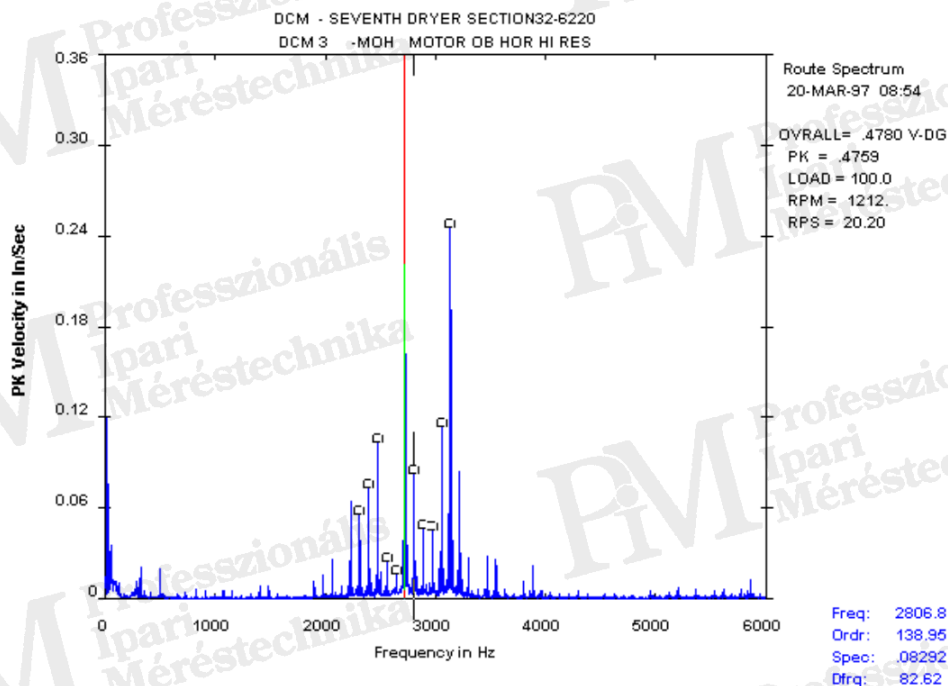
Barázdaképződést mutató csapággal rendelkező villanymotor rezgésspektruma [forrás: CSI]

Áramátmenet miatt bekövetkezett csapágykárosodások nagyfelbontású spektrummal ismerhetők fel. Ez a hibatípus jelentkezik nagyfrekvenciás modulált rezgések formájában rezgésamplitúdók „hegye”-ként a spektrum 2000 ... 4000 Hz-es frekvenciatartományában.

Az amplitúdóhegyben vagy a külső ill. belső gyűrű vagy a kettő kombinációjából adódó modulációs frekvenciájú oldalsávok találhatóak. Többnyire a külső gyűrű frekvenciájának modulációja van jelen.

Ahogy a fenti ábrán is látható, e hiba korai stádiumában még nem láthatók a szokásos csapágyhiba-frekvenciák a spektrum alacsony frekvenciatartományában. Csak romló csapágyállapot esetén – amikor már a csapágy általános kopása is megerősödik – jelennek meg a csapágyhiba frekvenciái is.

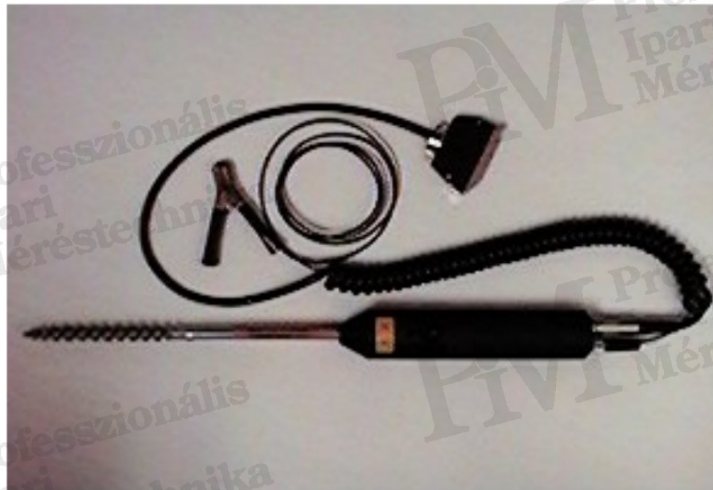
Tengelyáramok és –feszültségek vizsgálatára szolgáló mérőfej (CSI 348SP)

A mérés két lépésből áll: Először mérjük meg a feszültségesést egy $R = 1$ Ohm értékű ellenálláson keresztül. Ezután ismétljük meg a mérést egy $R = 10$ Ohm-os sorba kapcsolt ellenálláson keresztül.

Figyelembe kell venni, hogy amíg a csapágyon keresztül van más áramút is, akkor a mérőfejjel mért érték nem képviseli a tengelyen átfolyó áram teljes egészét !

Elvileg a csapágy átmeneti ellenállása – átlagos kenőfilmet feltételezve – ne legyen kisebb 1 Ohm-nál. Ha viszont áramátmenetek miatt összeomlott a kenés, több áram is folyhat át a csapágyon. Ezért a mérőfejjel mért értékek rendszerint kisebbek a valódi áramoknál.

Amennyiben a mért áramértékek aránya 10:1-nél nagyobb (a fent említett 1 ill. 10 Ohm ellenállások alkalmazása esetén), akkor – változatlan fordulatszám és terhelés mellett – hibára utaló adatokat rögzítettünk.
