Breikkun Reykjanesbrautar frá Krýsuvíkurvegi að Hvassahrauni: úttekt á vistgerðum, flóru og fuglalífi

Unnið fyrir Vegagerðina

NÍ-20007

Garðabær, desember 2020

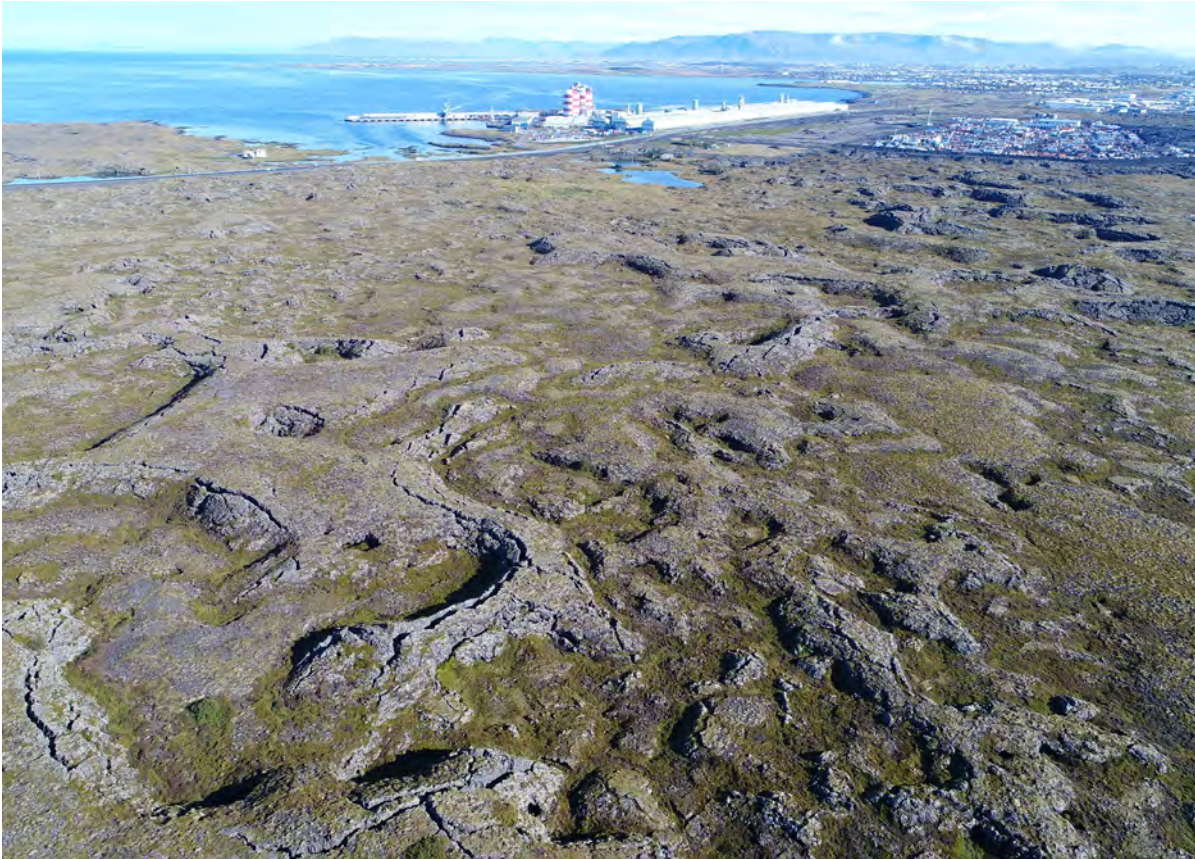
1. mynd. Horft til norðurs yfir hraunið frá Hrítagjárdyngju. Í hrauninu er lynghraunavist ríkjandi. Lengst til vinstri er Brunn tjörn, þá Straumstjarnir í Straumsvík sem eru vestan við álverið en Gerðistjörn og Brunn tjörnin eru sunnan Reykjanesbrautar. Ljós. Birgir V. Óskarsson, 13. september 2018

og Hellnahrauni (Skúlatúnshraun), austan við álverið í Straumsvík og í Hrótagjárdyngju í Almenni vestan og sunnan við álverið (1. mynd). Mosahraunavist kemur einnig fyrir á litlum blettum í Kapelluhrauni (2. mynd).

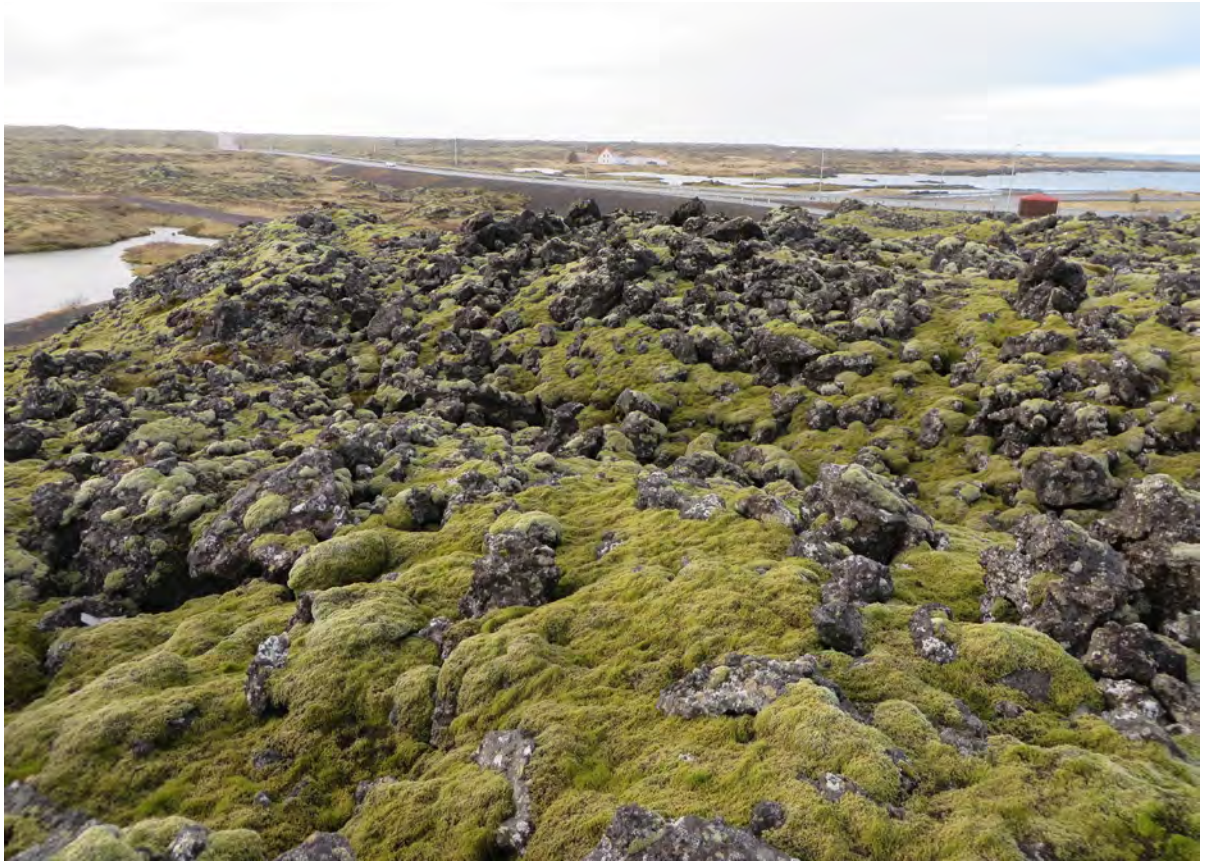
2. mynd. Mosahraunavist á eina óraskaða hrauninu í Kapelluhrauni innan athugunarsvæðisins. Fyrir neðan hraunið sést Gerðistjörn. Ljós. Rannveig Thoroddsen, 26. október 2020.

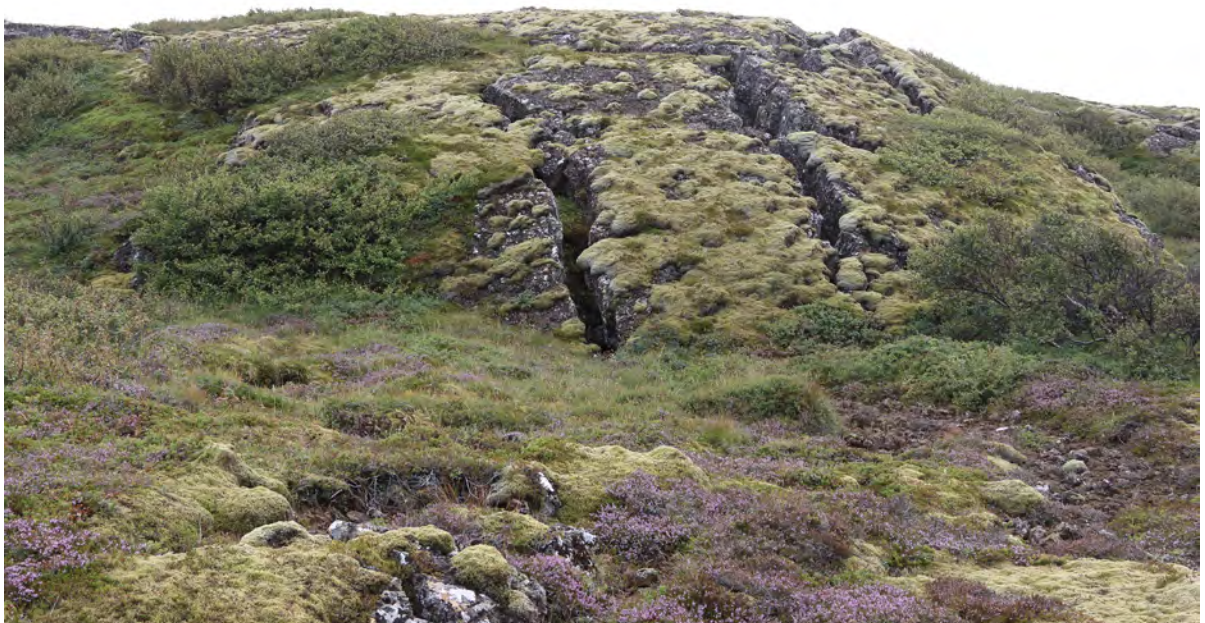
3. mynd. Gróður í hraungjótum í rishól í Hrátagjárdyngju en neðan við hann vex lágvaxið birki og lyng sem saman mynda kjarrskógavist. Ljós. Olga Kolbrún Vilmundardóttir, 28. ágúst 2020.

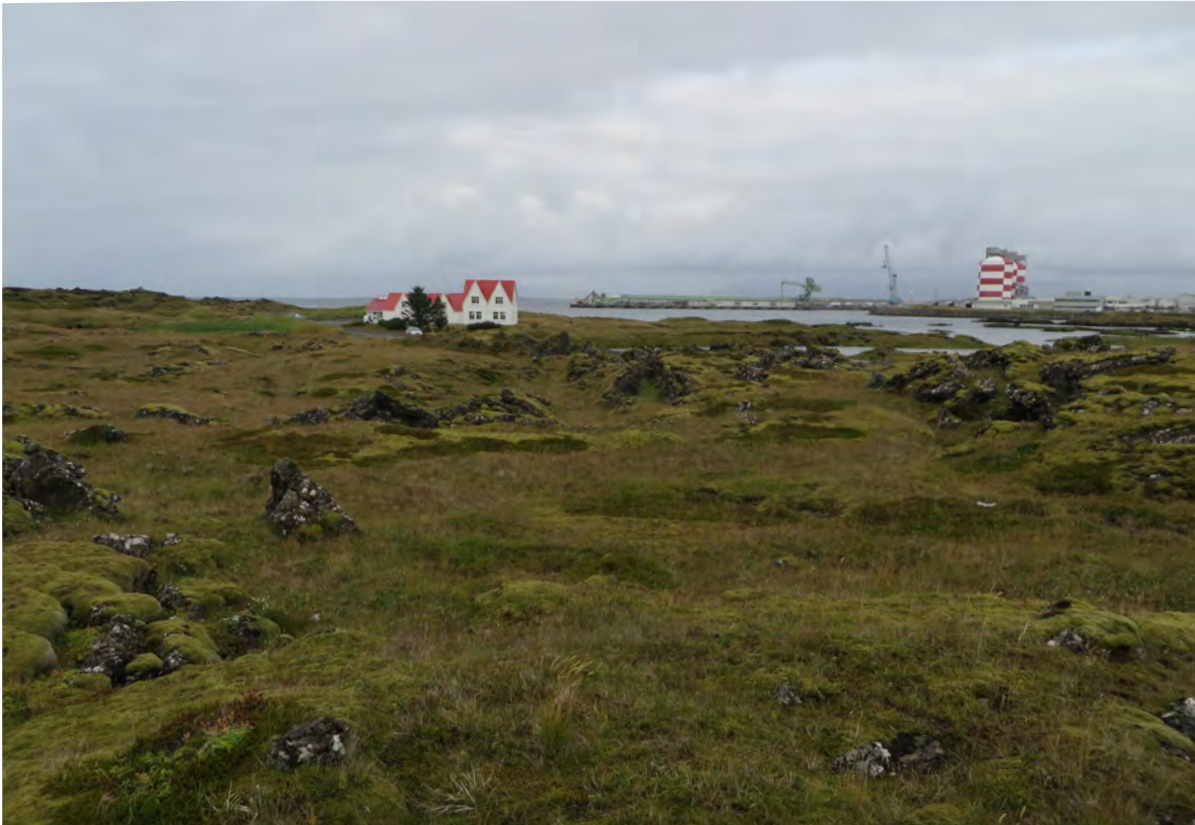
4. mynd. Lynghraunavist við Straum er óvenju grösug vegna fyrri búskaparháttá. Ljós. Rannveig Thoroddsen, 28. ágúst 2020.

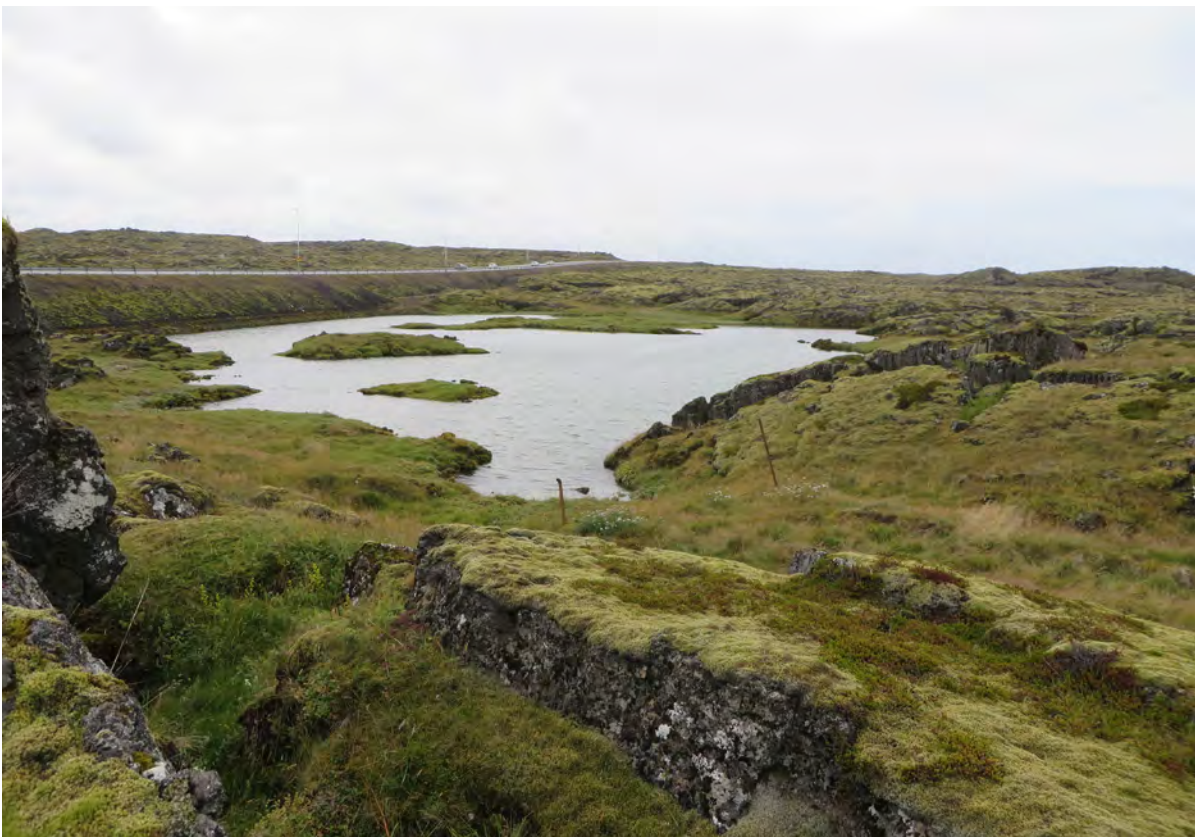
5. mynd. Ferskvatnsfitjar við Brunntjörn við Straum flokkast sem starungsmýravist. Þar eru ýmist mýrastör eða skriðlingresi ríkjandi en tjörnin sjálf telst til strandvatna þar sem bæði gætir áhrifa sjávar og ferskvatns. Ljós. Rannveig Thoroddsen, 28. ágúst 2020.

Tjarnirnar Brunntjörn (einnig þekkt sem Urtartjörn) við Straum og Gerðistjörn ásamt smærri tjörnum sunnan Reykjanesbrautar, flokkast sem strandvötn og er samanlagt flatarmál þeirra innan afmarkaðs athugunarsvæðis um 0,9 ha. Brunntjörn er að mestu innan svæðisins en aðeins lítil hluti Gerðistjarna. Í kringum tjarnirnar eru ferskvatnsfitjar og hér eru þær flokkaðar sem starungsmýravist undir vistlendum mýrlendi. Þekja hennar er aðeins 0,3 ha sem er innan við 1% af flatarmáli svæðisins (5.–7. mynd).

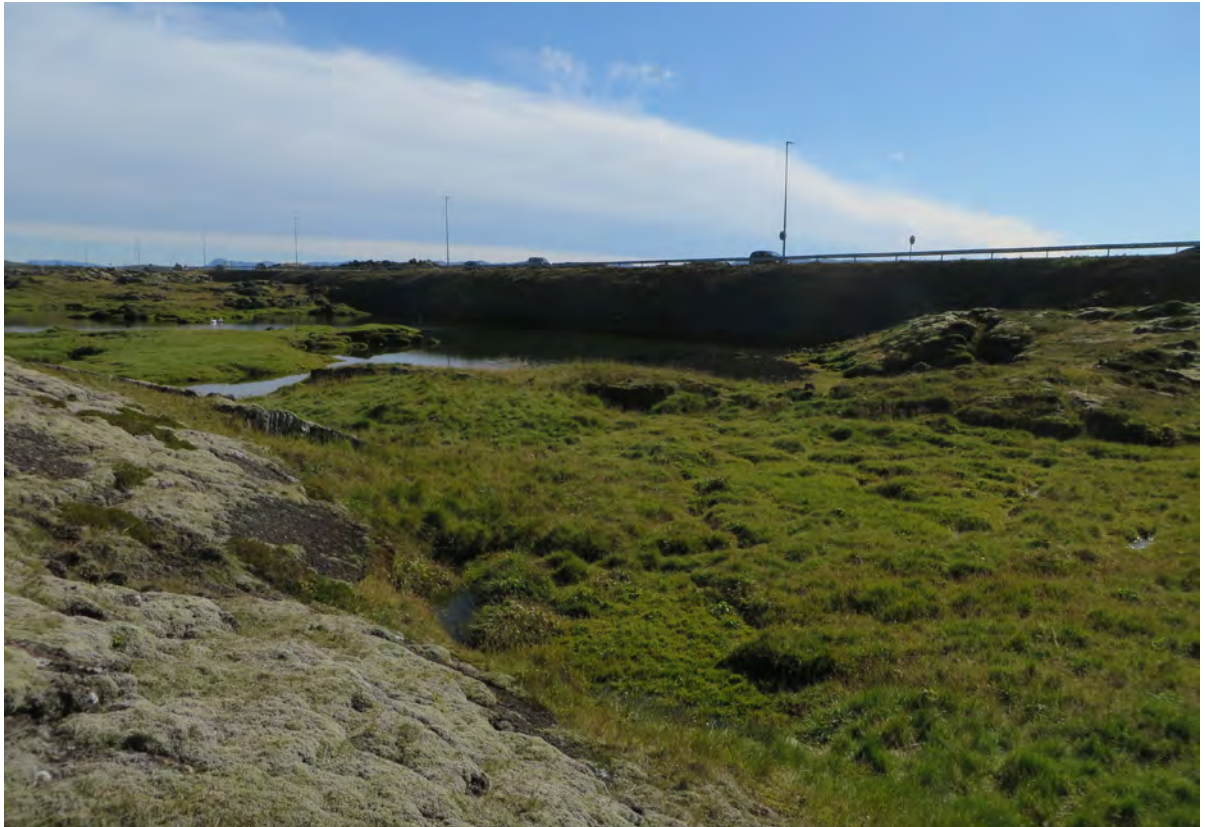
6. mynd. Starungsmýravist þar sem mýrastör er ríkjandi við Brunntjörn. Ljós. Rannveig Thoroddsen, 5. september 2020.

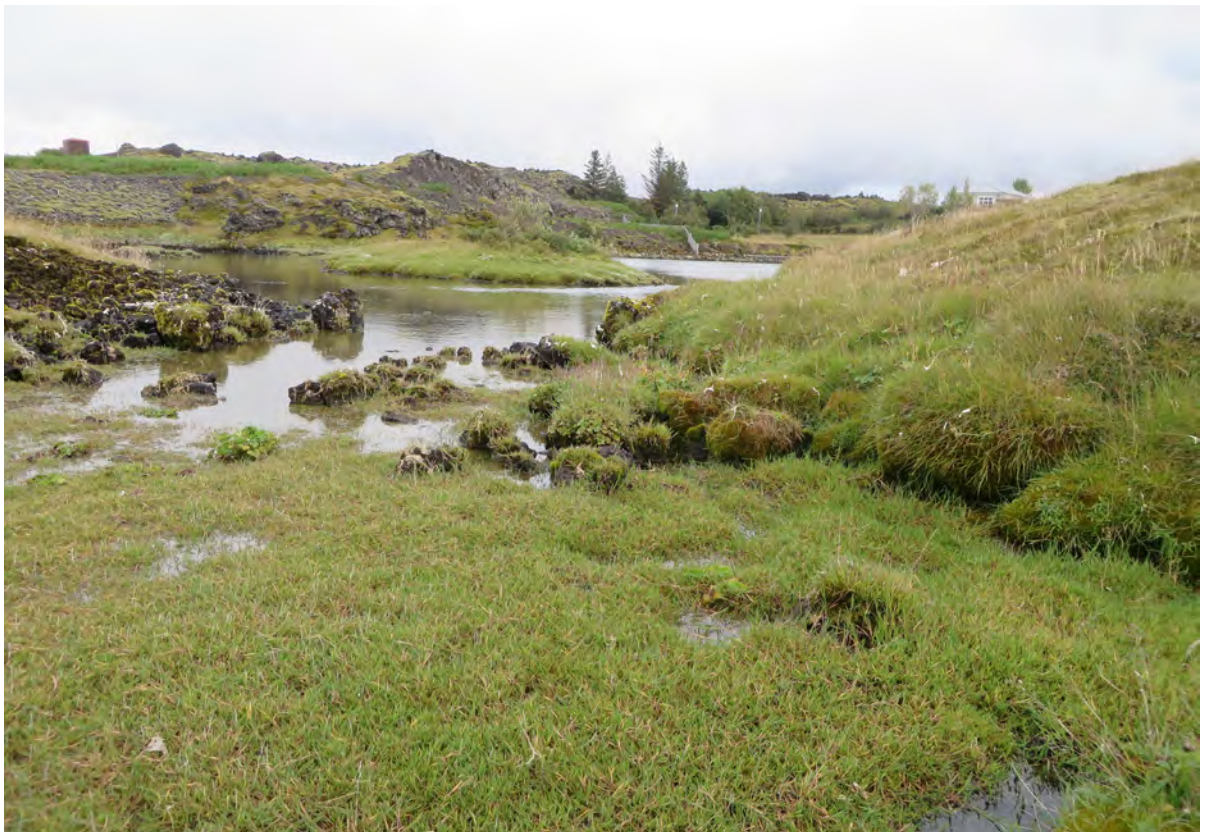
7. mynd. Vegna áhrifa sjávarfalla flæðir ferskvatn yfir skriðlingresismottu við Gerðistjörn. Ljós. Rannveig Thoroddsen, 28. ágúst 2020.

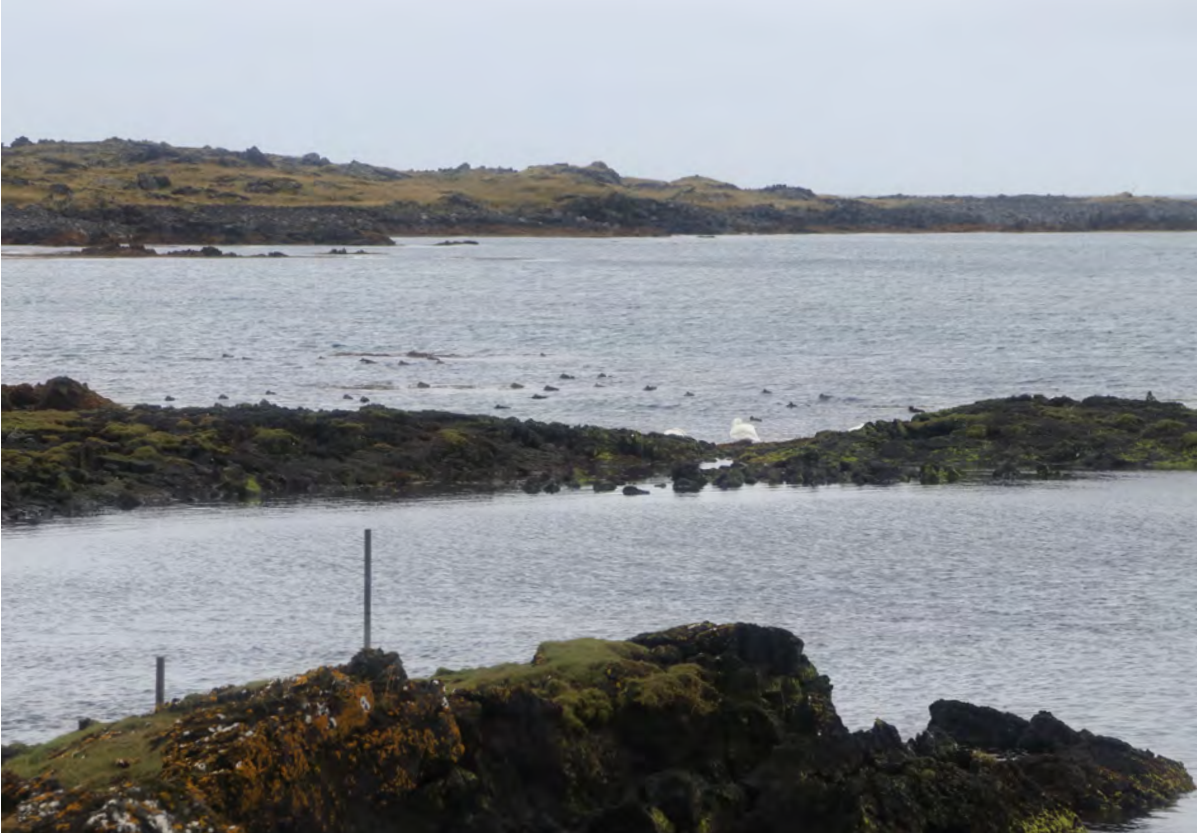
8. mynd. Grýttar fjörur í Straumsvík. Æðarfugl og álftrir kúra sig í flæðarmálinu. Ljós. Olga Kolbrún Vilmundardóttir, 28. ágúst 2020.

Við ströndina í Straumsvík er um 1,5 ha beltaskipt svæði með grýttum fjörum og strandlendi þar sem sjávarfitjungsvist er í blettum í fjörunni eða liggur í mjóu beltis ofan við hana (8.–9. mynd).

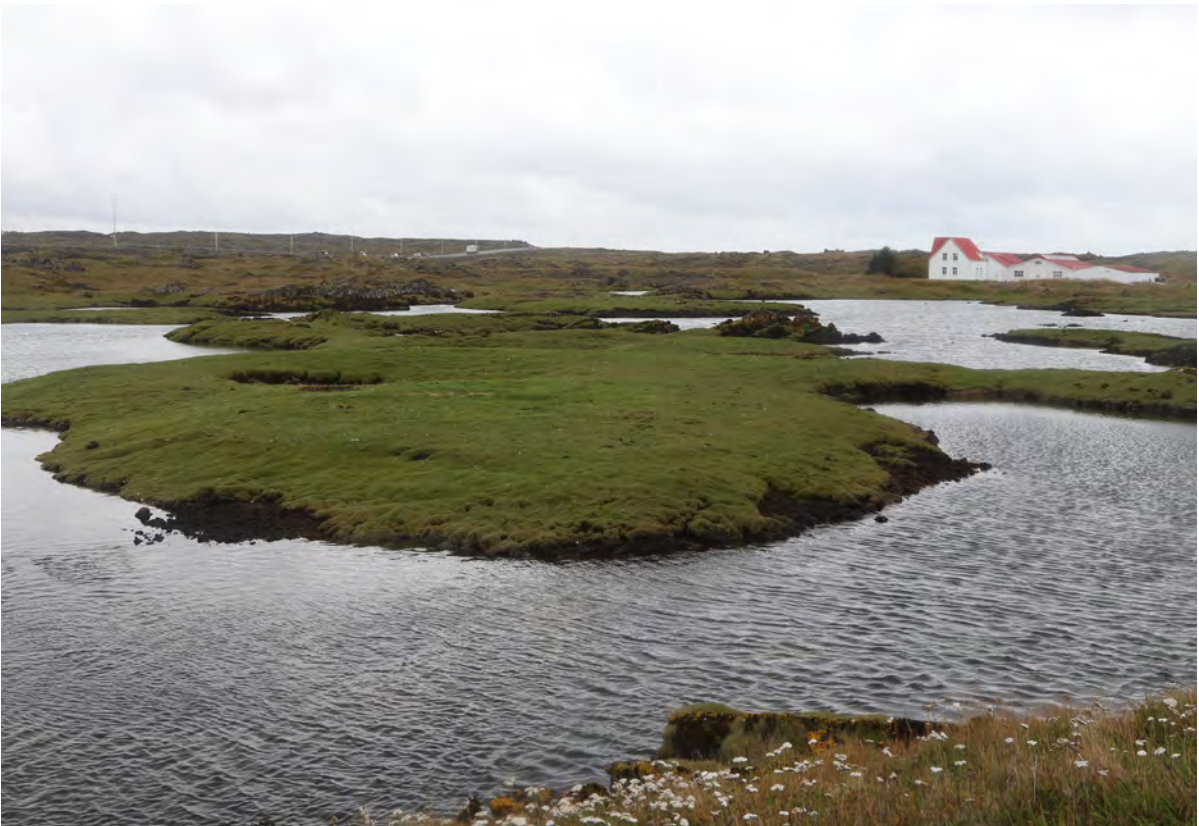
9. mynd. Sjávarfítjungsvist í Straumstjörnum í Straumsvík. Ljós. Olga Kolbrún Vilmundardóttir, 28. ágúst 2020.

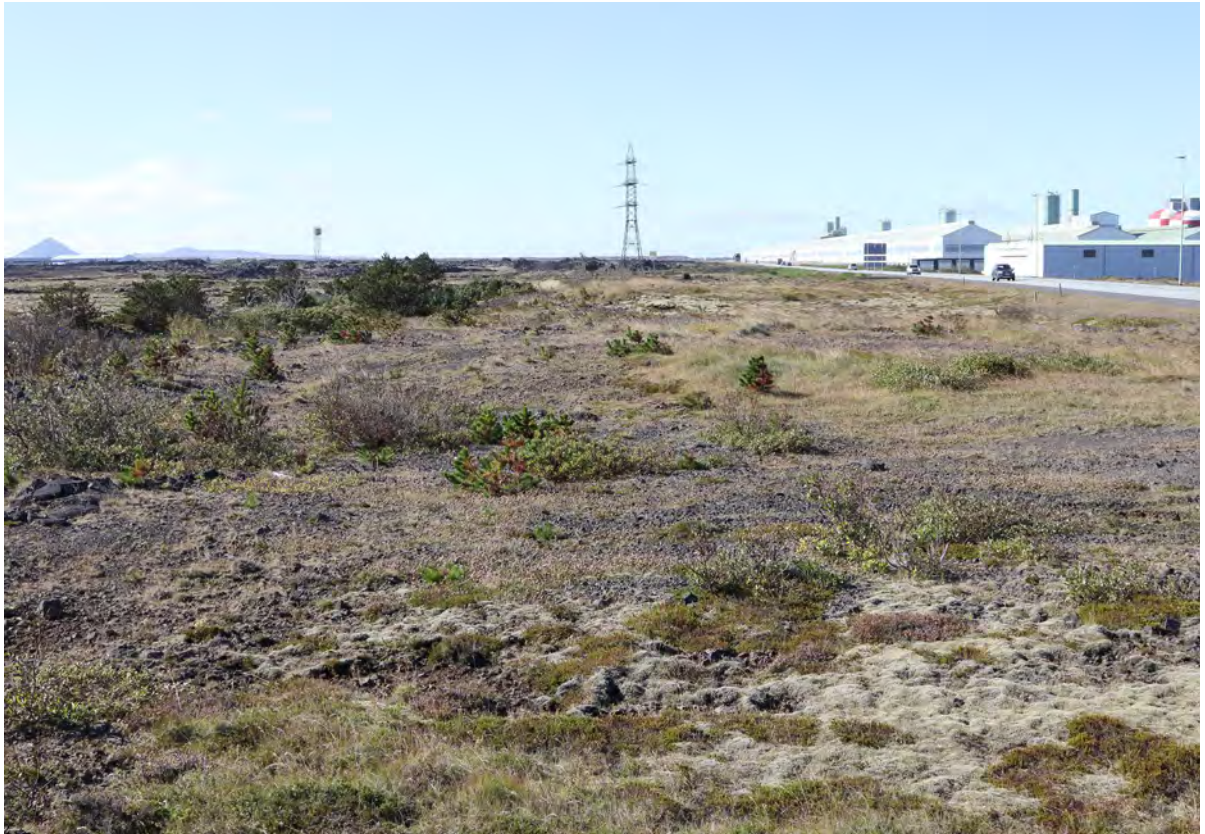
10. mynd. Raskað land í Hellnahrauni næst Reykjanesbraut. Stafafura og fleiri trjategundir hafa sáð sér út frá skógræktarblettinum sem sést á myndinni. Ljós. Olga Kolbrún Vilmundardóttir, 28. ágúst 2020.

Þar sem gróðurþekja er lítil eða gisin, t.d. ofan til á rishólum eða í grýttum flögum, uxu tegundir eins og melablóm, geldingahnappur, holtasóley, lambagras, blóðberg, holurt, blásveifgras, móasef, axhæra og ólafssúra. Þar sem gætti meiri raka í flögum bættust við tegundir eins og naflagras, kattartunga og skriðlíngresi. Svipuð tegundasamsetning var sums staðar í vegfláanum meðfram Reykjanesbraut þar sem búið var að moka gróðri ofan af og slétta hraunið en þar fannst einnig melasól, sem að öllu jöfnu vex ekki hér á suðvesturhorni landsins, ásamt ýmsum slæðingum, s.s. alaskalúpínu og alaskavíði (10. mynd).

Svokallaðar reskitegundir, þ.e. tegundir sem þrífast vel í röskuðu landi, fundust í grennd við mannvirki og í gömlu búsetulandslagi, s.s. í vegfláum meðfram Reykjanesbraut og við Straum (19. mynd). Þetta eru gjarnan slæðingar, bæði gamlir, ílendir slæðingar sem hafa fylgt búsetu hér á landi í langan tíma en einnig nýlegir slæðingar. Sem dæmi má nefna tegundir eins og njóla, húsapunt, vallhumal, hóffífil, krossfífil, skógarkerfil, og ekki síst alaskalúpínu sem víða er farin að stinga sér innan um mosa- og lyngvaxið hraunið. Það á einnig við um viðju, alaskaösp, stafafuru og fleiri trjáræktartegundir (10. mynd).

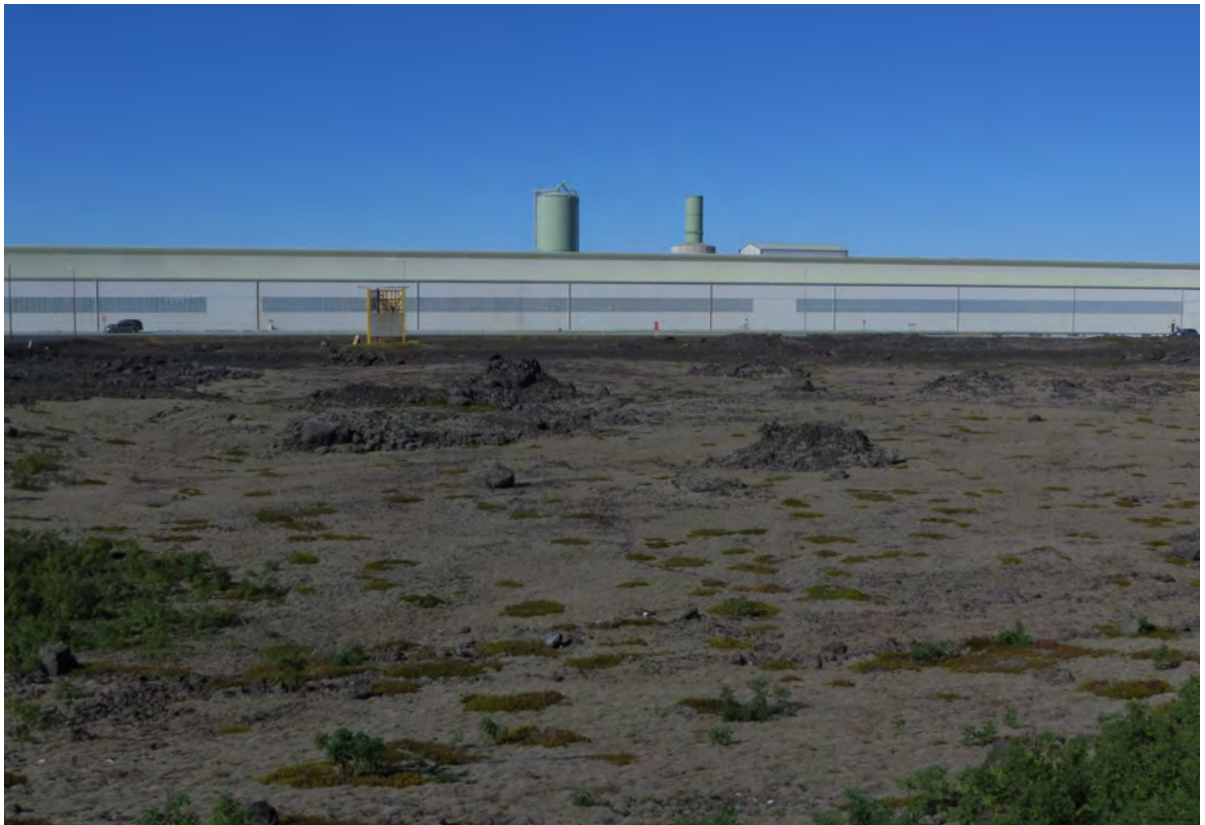
11. mynd. Stór hluti Kapelluhrauns hefur verið skafið niður en mosi og krækilyng hafa sums staðar náð að loka sárinu. Alaskalúpína hefur einnig stungið sér víða í raskað hraunið. Ljós. Rannveig Thoroddsen, 5. september 2020.

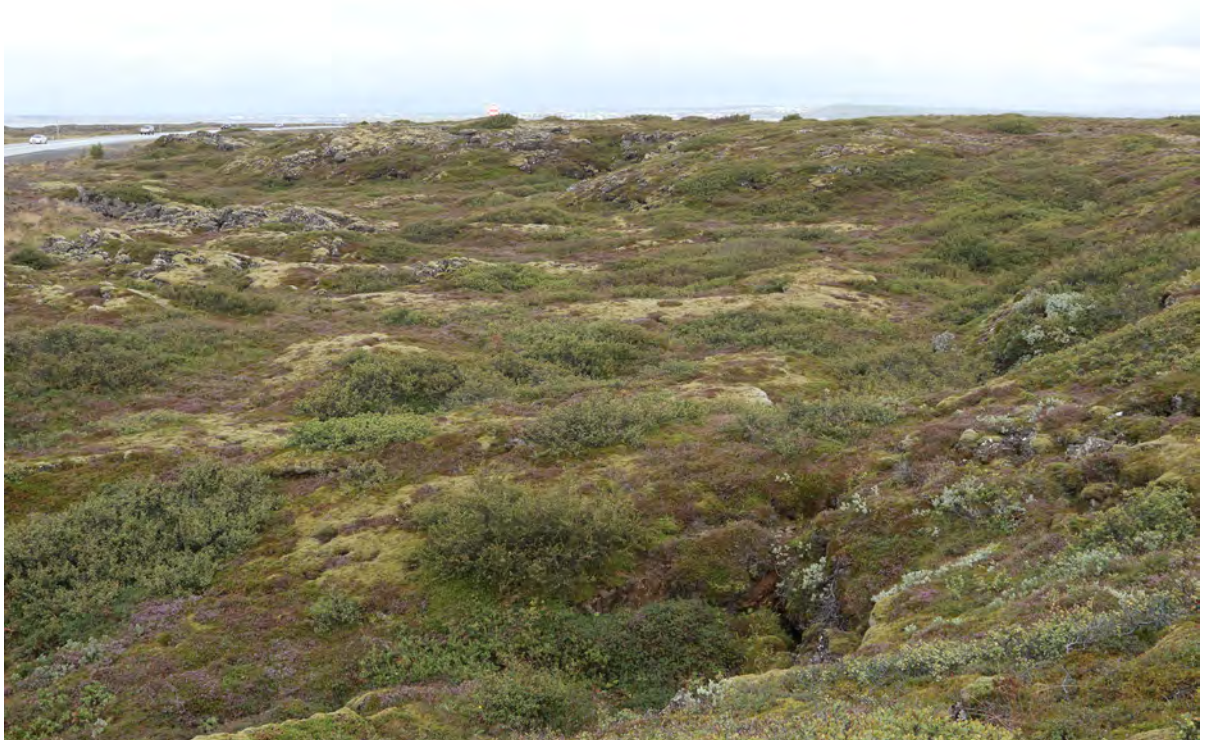
12. mynd. Birkikjarr er einkennandi í kjarrskógavist en inn á milli vaxa gulvíðir og loðvíðir á stangli. Í undirgróðri vex bleikrautt beitylengið ásamt fleiri lyngtegundum sem eru einnig ríkjandi í lynghraunavist. Á hraunbungum eru mosapembur hraungambrans. Ljósmynd. Olga Kolbrún Vilmundardóttir, 28. ágúst 2020.

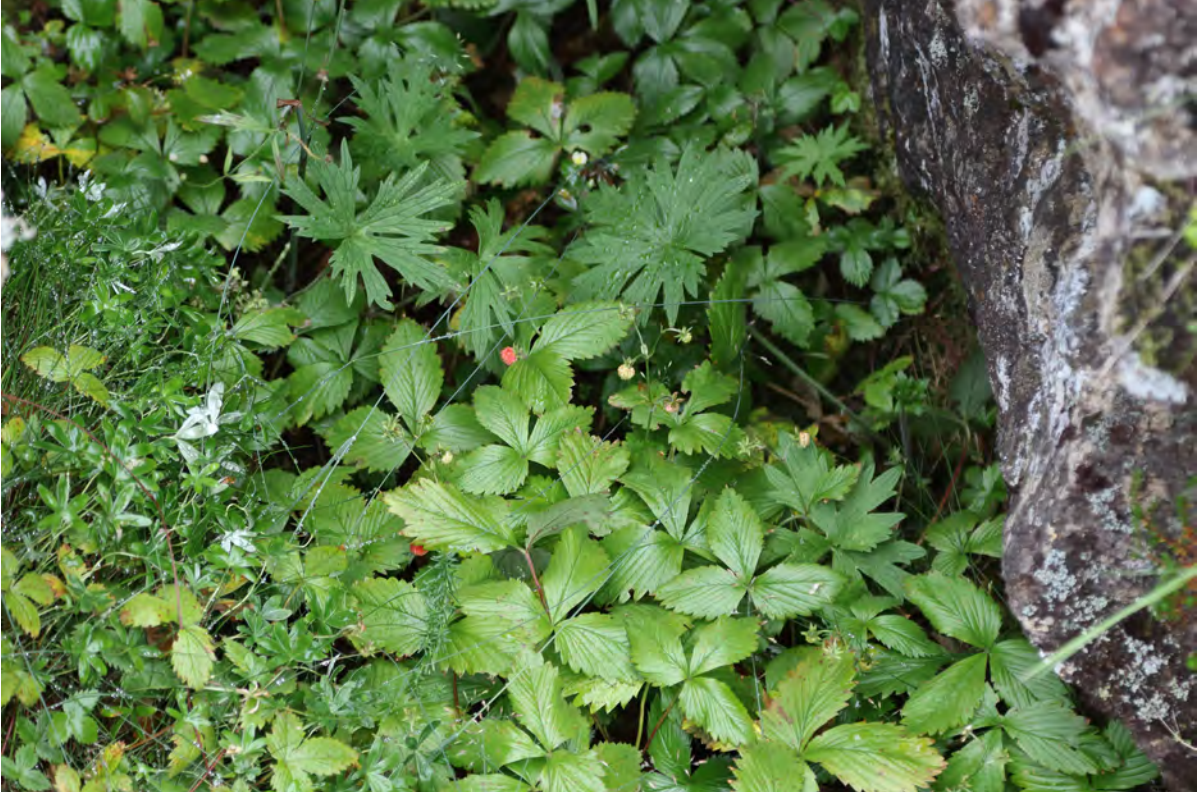
13. mynd. Jarðarber, brennisóley, blágresi, ljónslappi ásamt kjarrsveifgrasi dafna vel í hraungjótum á svæðinu. Ljós. Olga Kolbrún Vilmundardóttir, 28. ágúst 2020.

Allflestar æðplöntutegundir á athugunarsvæðinu í heild eru algengar á landsvísu og með lágt verndargildi, á bilinu 1–3 (Hörður Kristinsson o.fl. 2007, 1. viðauki). Ellefu tegundir eru með hærra verndargildi, á bilinu 4–7 (4. tafla). Ferlaufungur og blátoppa eru með verndargildið 7 (14. og 16. mynd). Ferlaufungur er friðlýstur (Auglýsing nr. 184/1978 um friðlýsingu nokkurra plöntutegunda). Hann er ekki á válista en er metin sem tegund í yfirvofandi hættu (NT) (Náttúrufræðistofnun Íslands 2018b). Blátoppa er hins vegar á válista sem tegund í nokkurri hættu (VU) (Hörður Kristinsson o.fl. 2007–2018). Af tíu burknum sem finnast á svæðinu eru fimm með hærra verndargildi en 3 (1. viðauki, 4. tafla). Það eru dílaburkni, fjallaliðfætla, fjöllaufungur og stóriburkni með verndargildið 6 og köldugras með verndargildið 4 (15. mynd). Til viðbótar eru blómjurtirnar gullkollur með verndargildið 6 og engjavöndur, hnoðafræhyrna og jarðarber með verndargildið 4 (13. mynd).

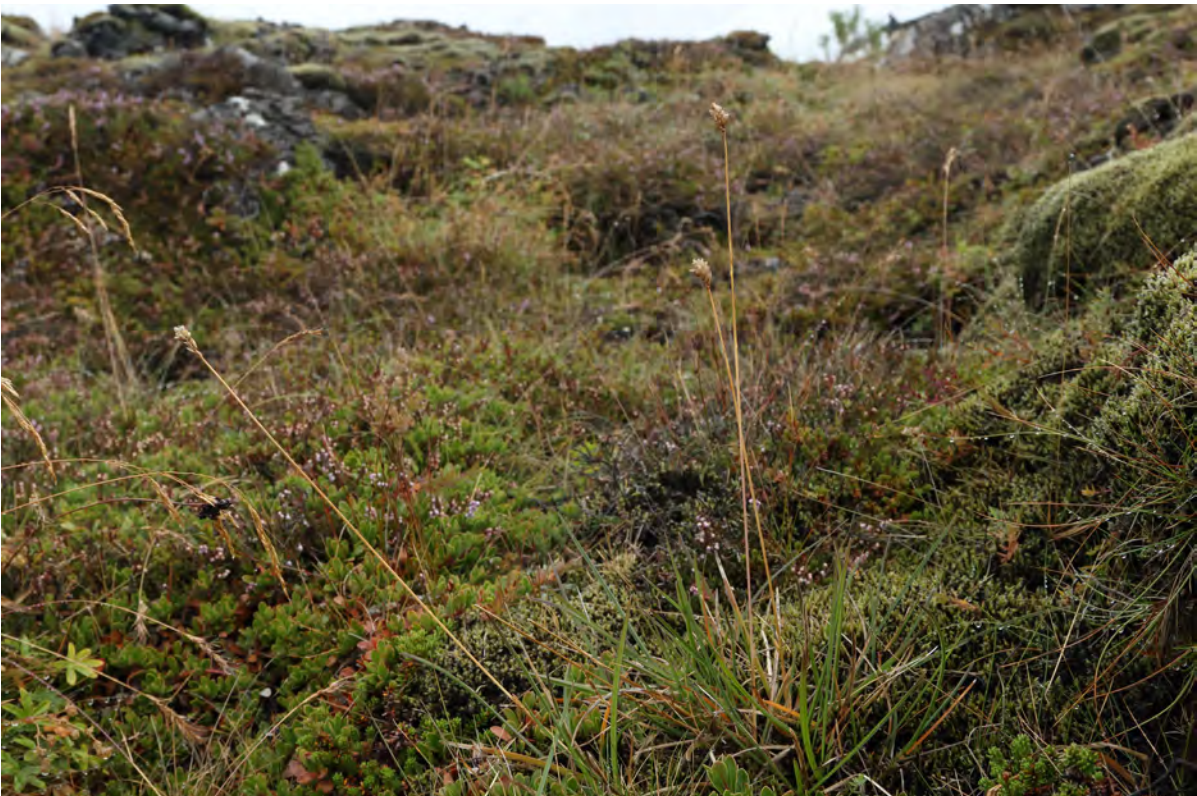
14. mynd. Blátoppa er sjaldgæf grastegund á válista. Útbreiðsla hennar er að mestu bundin við Suðvesturland og finnst vart utan þess. Ljós. Olga Kolbrún Vilmundardóttir, 28. ágúst 2020.

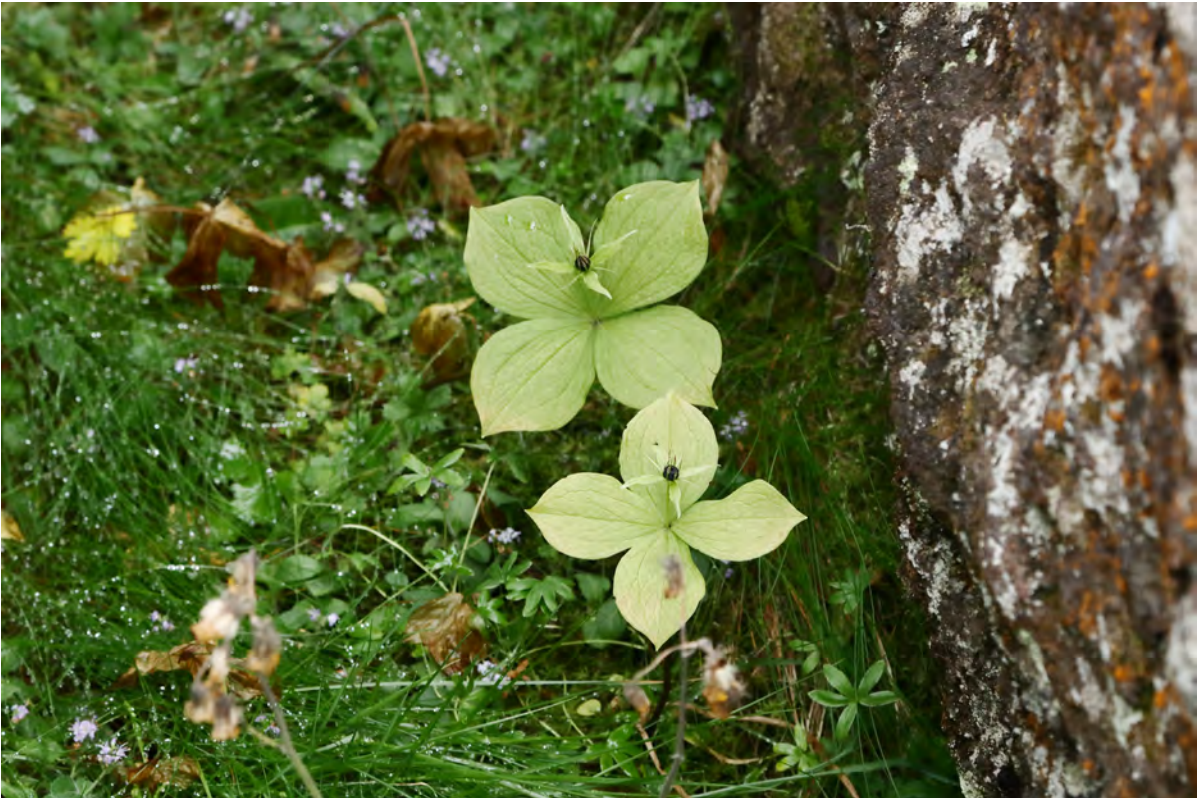
16. mynd. Ferlaufungur sem er friðaður fannst á tveimur stöðum innan athugunarsvæðisins. Kjörsvæði hans, líkt og burkna, eru hraungjótur og skóglendi. Ljós. Olga Kolbrún Vilmundardóttir, 28. ágúst 2020.

Í útbreiddustu vistgerðunum, þ.e. lynchraunavist og í undirgróðri í kjarrskógavist, voru lynchtegundir útbreiddar og ríkjandi, sér í lagi beitilyng og krækilyng en einnig bláberjalyng og sortulyng ásamt mosanum hraungambra. Hann er jafnframt ríkjandi í mosahraunavist og á hraunbungum í lynchraunavist. Birki, sem er einkennandi í kjarrskógavist, fannst á öllum stöðvum en vex misþétt, allt frá stökum plöntum yfir í þétt kjarr með gróskulegum undirgróðri (12. mynd). Gulvíðir, grasvíðir og loðvíðir voru einnig algengar tegundir í ríkjandi vistgerðum og sums staðar var einir áberandi. Hálíngresi og túnvingull voru ríkjandi grastegundir í língresis- og vingulsvist en túnvingull og önnur grös eins og blávingull, bugðupunktur, ilmreyr ásamt grasleitum tegundum, s.s. móasefi, axhæru og vallhæru, komu einnig fyrir í nánast öllum vistgerðum á svæðinu. Þar sem skjólsælast var, s.s. í lyngdældum, undir þéttu birkikjarri og í hraungjótum, uxu blómjurtir eins og hrútaberjalyng, blágresi, brennisóley, hlíðamariústakur, undafíflar, ljónslappi, og hárdæpla. Sums staðar uxu mjaðjurt, jarðarber og grastegundir eins og kjarrsveifgras, og blátoppa kom einnig fyrir í lyngdældum í Hellnahrauni (13.–14. mynd). Á stöku stað óx reynir innan um birkikjarrið eða stakk sér upp úr gjótu. Burknar, sem eru einkennandi gróður í hraungjótum, fundust víða á svæðinu. Blóm- og burknagróður var einkar gróskulegur í sprungum í rishólum sem koma fyrir á allnokkrum stöðum innan athugunarsvæðisins, t.d. við Rauðamel. Alls fundust sjö tegundir burkna, auk þess sem þrír burknar til viðbótar eru skráðir í gagnagrunn Náttúrufræðistofnunar Íslands. Algengustu burknarnir voru tófugras og fjöllaufungur en sá síðarnefndi var talsvert meira áberandi en tófugrasið enda mun stórvaxnari. Þríhyrnuburkni og þrílaufungur voru einnig algengir í hraungjótum en dílaburkni og stóriburkni komu sjaldnar fyrir (15. mynd). Friðlýsta tegundin ferlaufungur fannst í tveimur gjótum (16. mynd).

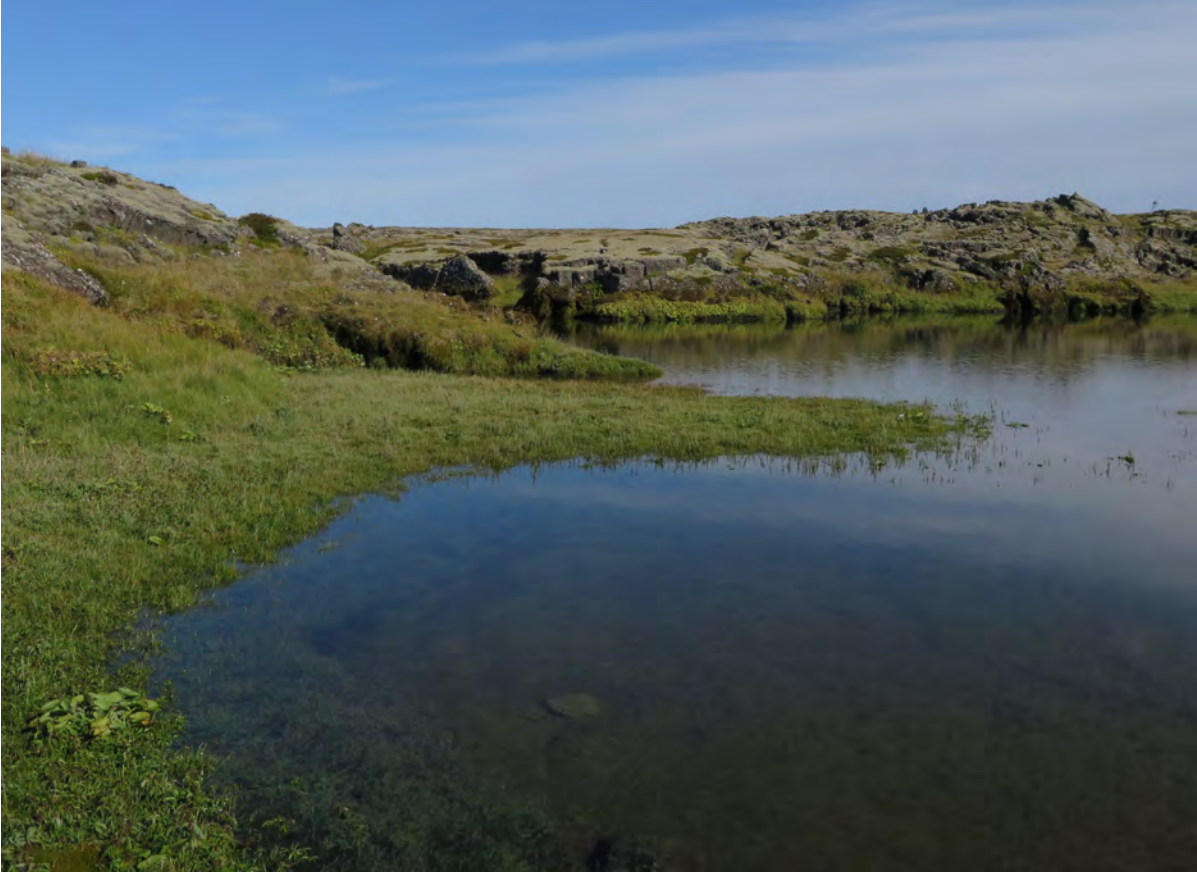
17. mynd. Engjarós, lófótur og hófsóley vaxa hér með mýrastör í starungsmýravist þar sem vatnið flæðir yfir bakka Brunntjarnar við Straum. Ljós. Rannveig Thoroddsen, 5. september 2020.

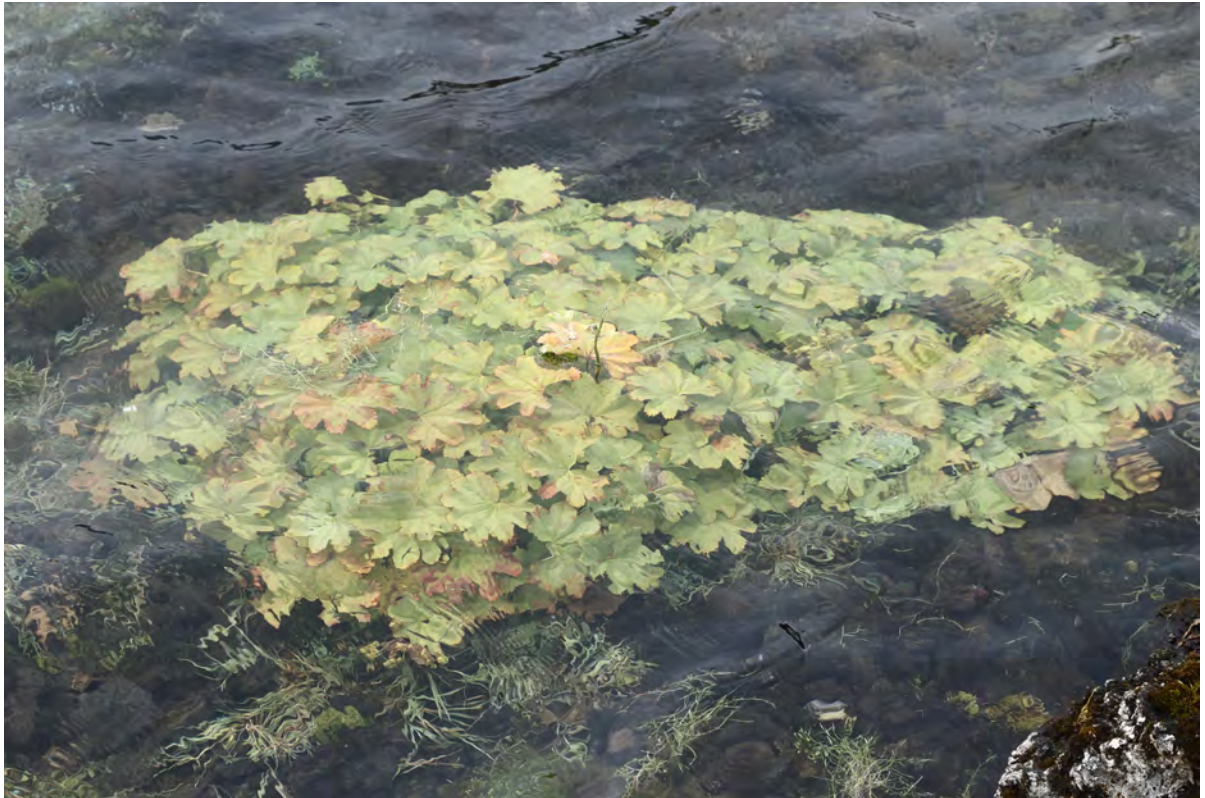
18. mynd. Mariustakkur við bakka Brunntjarnar fer reglulega á kafi vegna sjávarfalla sem einnig hafa áhrif á vatnhæð í ferskvatnstjörnum við Straumsvík. Að öllu jöfnu vex hann á þurrlandi. Ljós. Olga Kolbrún Vilmundardóttir, 28. ágúst 2020.

breytinga í vatnshæð tjarnanna sem fylgja sjávarföllum í Straumsvík. Aðrar starir eins og gulstör og belgjastör komu einnig fyrir auk mýradúnurtar, mýrelftingar, engjarósar og hófsóleyjar, sem allt eru algengar tegundir í mýrlendi (17. mynd). Allnokkrar tegundir vatnaplantna voru skráðar á vettvangi í tjörnum við Straumsvík, s.s. vorbrúða, síkjabrúða og lófótur, auk flagasóleyjar og trefjasóleyjar sem gjarnan vaxa í leirefjum tjarna sem þorna að hluta til eða alveg yfir sumartímann. Hlíðamariustakkur, túnvingull og fleiri tegundir sem uxu við bakka tjarnanna fara sums staðar á kaf á flóði en þær vaxa að öllu jöfnu á þurrlendi (18. mynd).

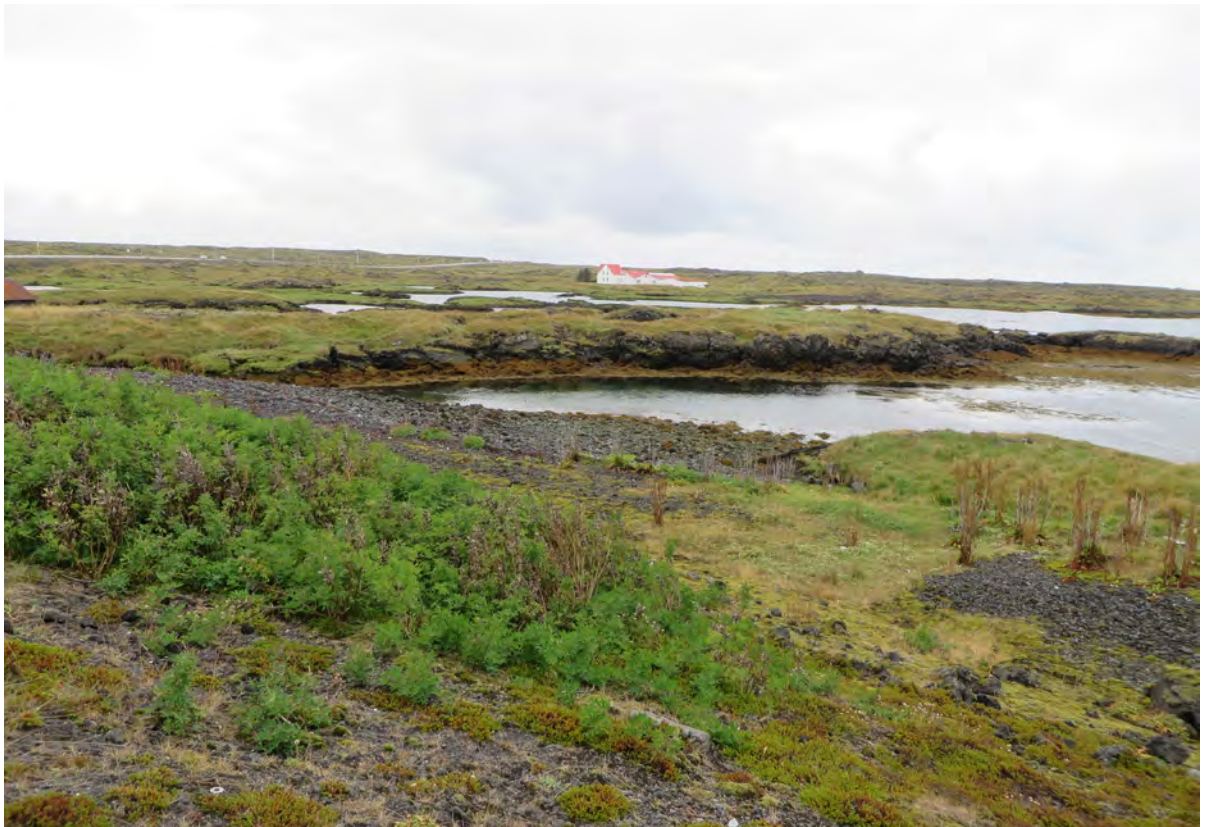
19. mynd. Tegundir eins og sjávarfitjungur, hrímblaðka, baldursbrá, krækilyng, húsapuntur, njóli og alaskalúpína endurspeglar ólík vistlendi og landgerðir við Straumsvík s.s. strandlendi, hraunlendi, búsetu og raskað land. Ljós. Rannveig Thoroddsen, 28. ágúst 2020.

Við fjöruborðið í Straumsvík óx hrímblaðka en grastegundin sjávarfitjungur var nær einráð í sjávarfitjungsvist. Ofar uxu m.a. baldursbrá, tágamura og engjavöndur sem og melgresi sem eru algengar tegundir í strandlendi (19. mynd).

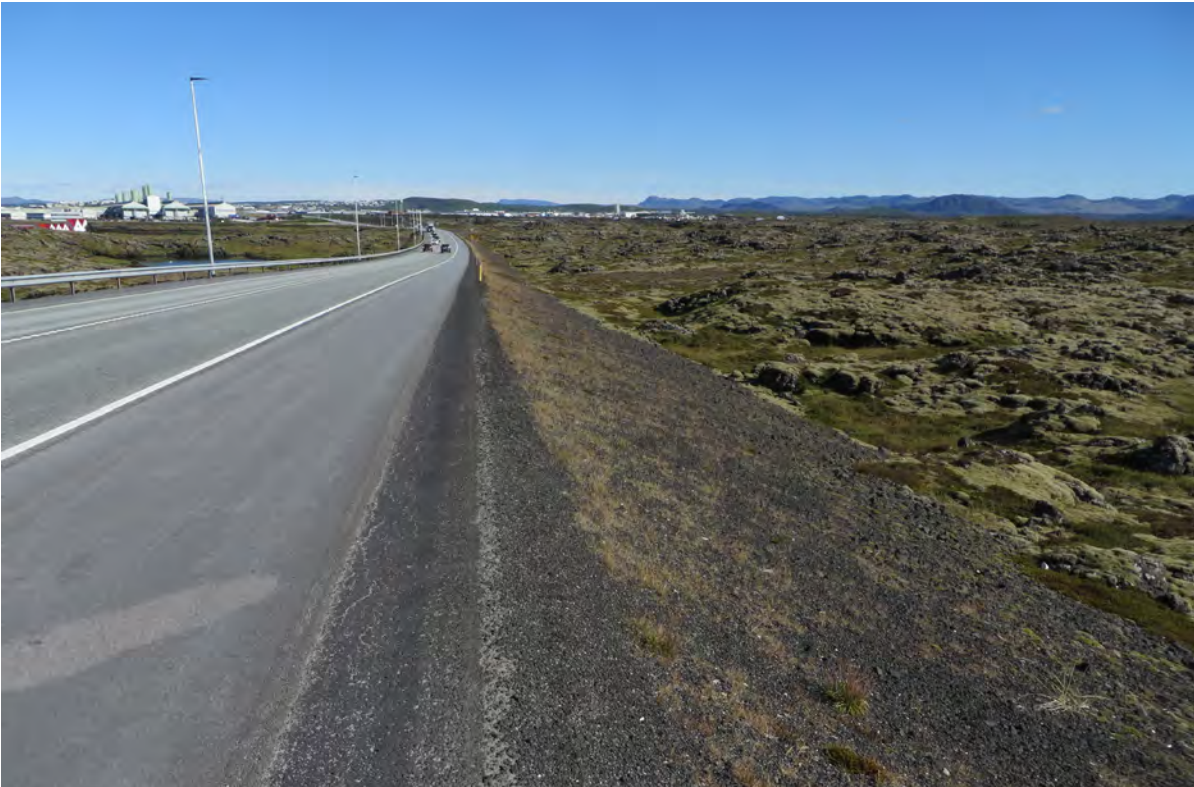
20. mynd. Vegfláar við núverandi Reykjanesbraut eru í vegstæði nýrrar tvöfaldrar akbrautar til austurs, sem og aðliggjandi vistgerðir eins og lynghraunavist í hrauninu frá Hrítagjárdyngju sem hér sést. Ljós. Rannveig Thoroddsen, 5. september 2020.

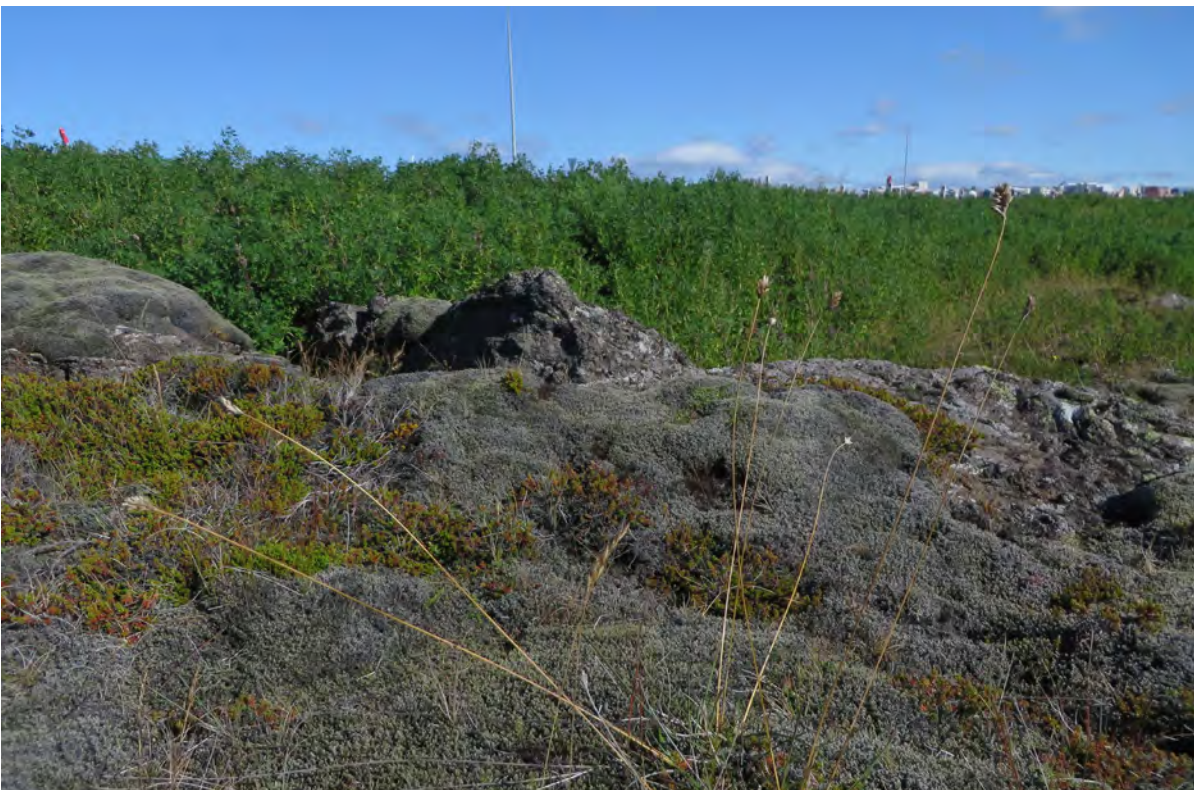
21. mynd. Hætt er við að framkvæmdir við breikkun Reykjanesbrautar muni raska þessum vaxtarstað blátoppu, sem er grastegund á válista, en verulega hefur þrengt að búsvæði hennar á suðvesturhorni landsins m.a. vegna framkvæmda og ágengra tegunda eins og alaskalúpínu. Ljós. Rannveig Thoroddsen, 4. september 2020.
