Breikkun Reykjanesbrautar frá Krýsuvíkurvegi að Hvassahrauni: úttekt á vistgerðum, flóru og fuglalífi

Unnið fyrir Vegagerðina

NÍ-20007

Garðabær, desember 2020

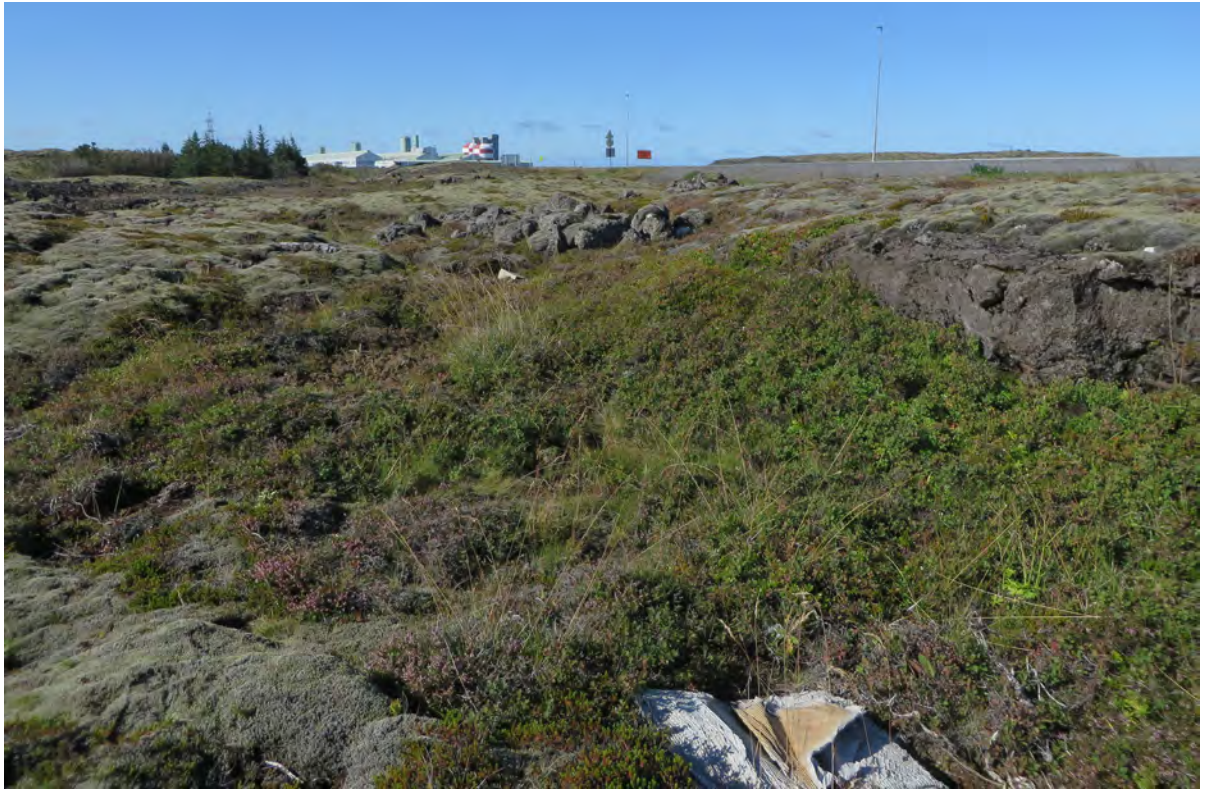
22. mynd. Hætt er við að framkvæmdir við breikkun Reykjanesbrautar muni raska þessum vaxtarstað blátoppu. Umgengni um svæðið er einnig ábótavant þar sem drasl frá nærliggjandi þéttbýli endar í lægðum í hrauninu. Ljós. Rannveig Thoroddsen, 4. sept. 2020.

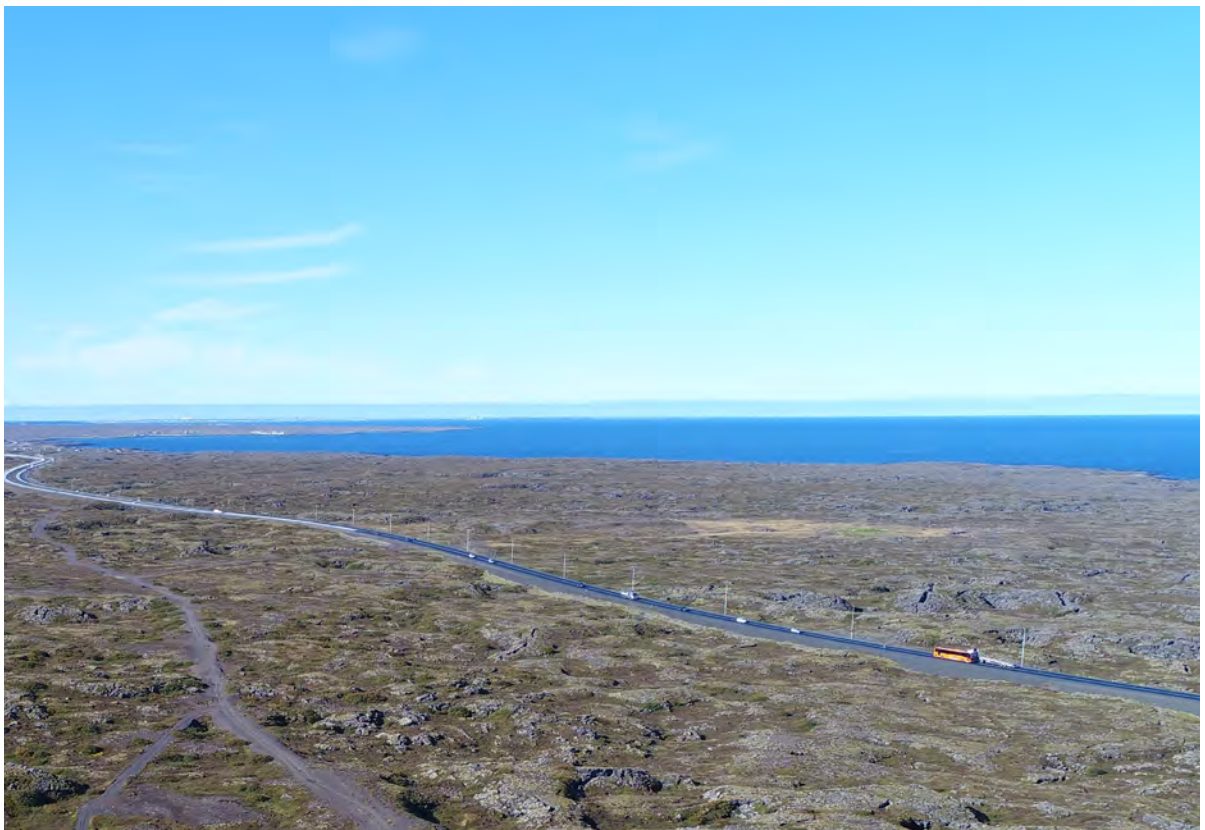
23. mynd. Vestan Rauðamels, á móts við strætisvagninn á myndinni, er ráðgert að verði mislæg vegamót. Þar er verðmætt svæði með rissléttum- og hólum, umkringdum lyngi og birkikjarri og gróskulegum blóm- og burknagróðri í sprungum. Ljós. Rannveig Thoroddsen, 28. ágúst 2020.

Eftir því sem best verður séð er ekki gert ráð fyrir breidd vegfláa á þessu stigi en miðað við þær upplýsingar sem nú liggja fyrir um legu og breidd vegstæðis (Mannvit 2020) munu fyrirhugaðar framkvæmdir við Reykjanesbraut hafa bein varanleg áhrif á rúmlega 8 ha lands (2. tafla). Hluti framkvæmda verður á þegar röskuð landi, þ.e. á mannvirkjabelti meðfram núverandi Reykjanesbraut og í Kapelluhrauni sunnan við álverið í Straumsvík, alls um 2,7 ha, sem flokkast sem þéttbýli og annað manngert land og alaskalúpína (10.–11. og 20. mynd). Þó að Kapelluhraun sé þarna skilgreint sem raskað svæði, þar sem hraunið hefur verið skafið niður, þá hefur hluti þess verið að gróa upp og mosapemba og krækilyng smám saman lokað sárinu. Engu að síður munu framkvæmdir hafa bein varanleg áhrif á vistgerðir og plöntur sem liggja næst núverandi mannvirkjabelti sem og bein og óbein áhrif á lítt eða óraskað land fjær Reykjanesbraut (20.–24. mynd). Þar ber helst að nefna lítt raskaðar verðmætar jarðminjar og vistgerðir vestan við Rauðamel þar sem gert er ráð fyrir mislægum vegamótum, lítt raskað hraunlendi sunnan við Gerði og einnig vestan við álverið í Straumsvík þar sem gert er ráð fyrir veltengingu að Álhellu (3. og 23.–24. mynd).

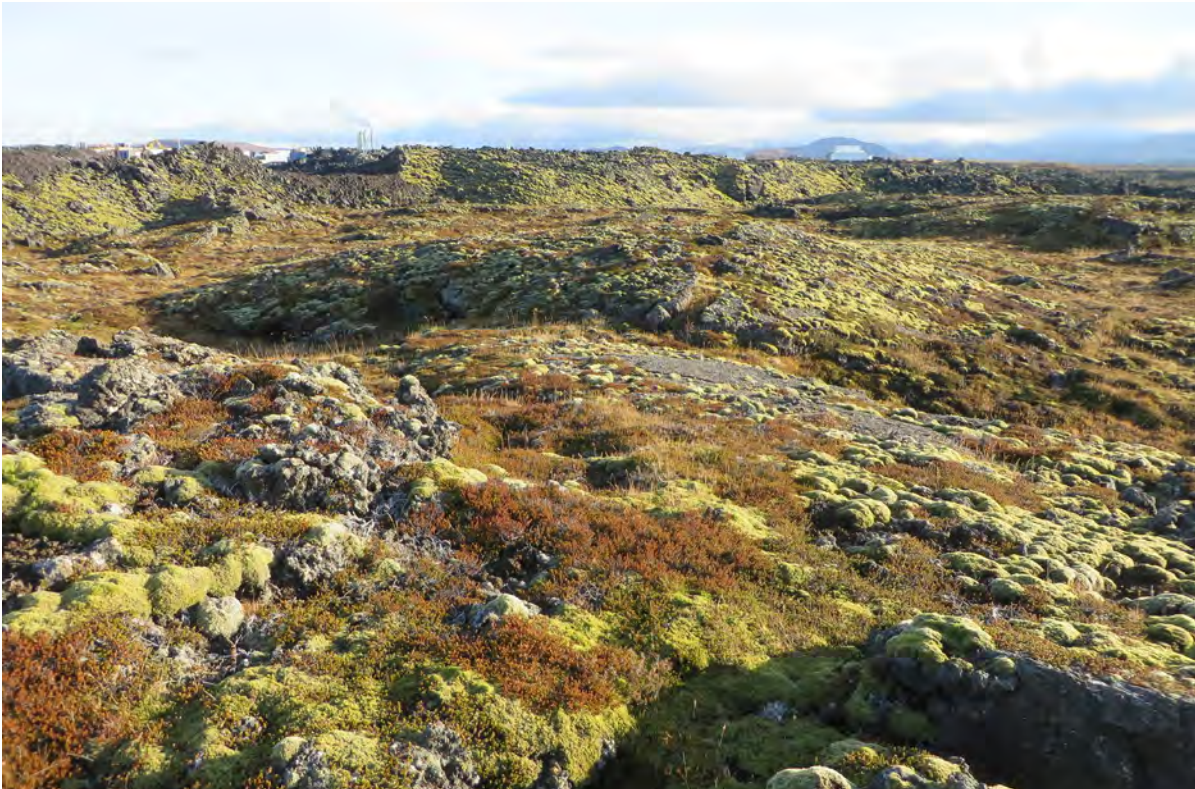
24. mynd. Lítt röskuð lynchraunavist þar sem gert er ráð fyrir veltengingu frá álverinu í Straumsvík að Álhelli. Fjár sést mosahraunavist í jaðri Kapelluhrauns sem þegar hefur verið raskað, m.a. með vegslóða. Ljós. Rannveig Thoroddsen, 26. október 2020.

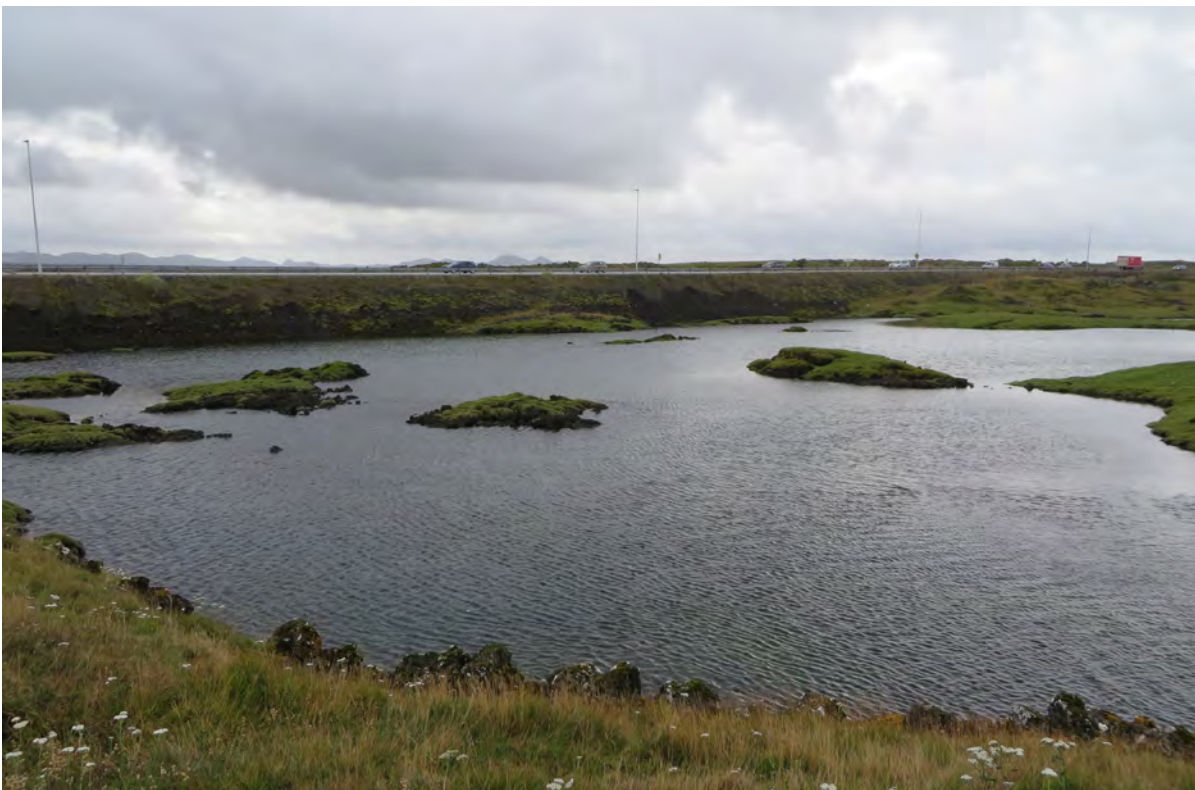
25. mynd. Straumsvík og Straumstjarnir eru á náttúruminjaskrá. Þar er m.a. sjávarfitjungsvist sem er vistgerð með takmarkaða útbreiðslu. Þarna er gert ráð fyrir veltengingu til bráðabirgða milli álversins og Straums. Mannvirkjabelti Reykjanesbrautar mun því þrengja enn frekar að verðmætu svæði. Ljós. Rannveig Thoroddsen, 28. ágúst 2020.

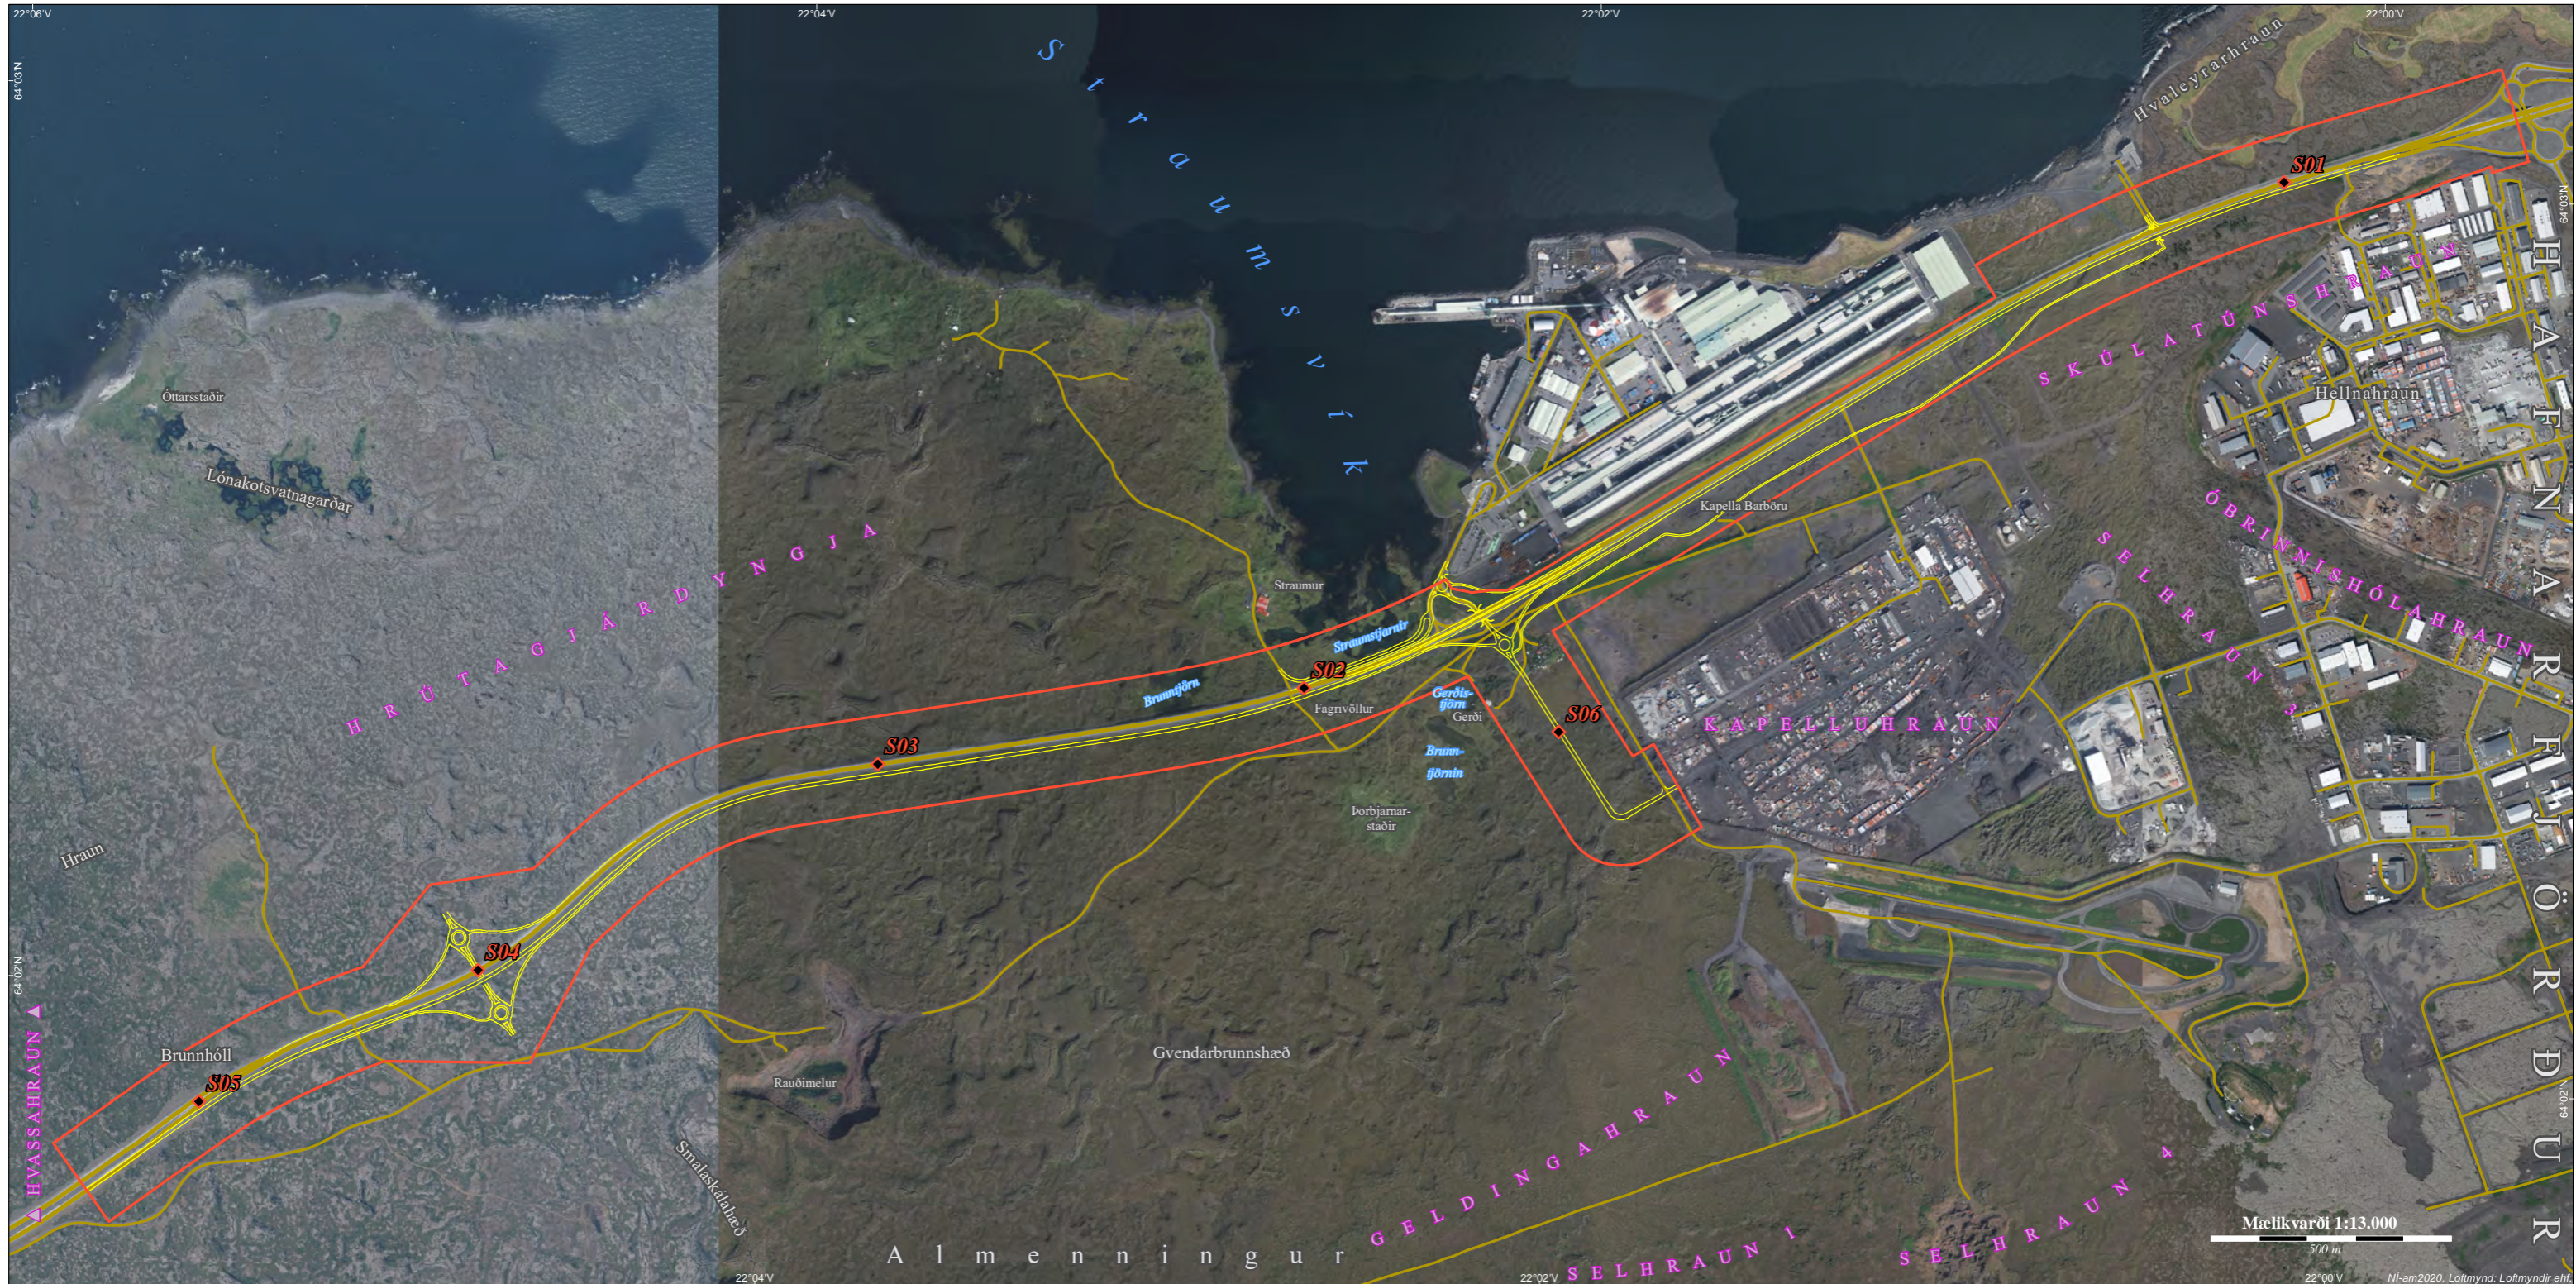
Athugunarsvæði vegna breikkunar Reykjanesbrautar

- ◆ Skráningarstaðar æðplantna
- Afmörkun athugunarsvæðis
- Núverandi Reykjanesbraut
- Núverandi veglínur
- Nýjar veglínur
- Eldhraun á nútíma

Æðplöntutegundir voru skráðar út frá sex stöðvum (S01–S06) innan athugunarsvæðisins (1. tafla, 1. kort). Stöðvarnar voru staðsettar með 600–2000 m millibili eftir fyrirhugaðri veglínu þannig að þær endurspegluðu mismunandi vistgerðir innan svæðisins og spönnuðu þann breytileika sem er að finna í gróðurfari búsvæða plöntutegunda á svæðinu. Á hverri stöð var tegunda leitað og þær skráðar beggja vegna veglínu í 1–6 vistgerðum eftir því sem við átti. Lögð var áhersla á skráningu tegunda í náttúrulegum vistgerðum en einnig var horft eftir viðbótartegundum milli staða og

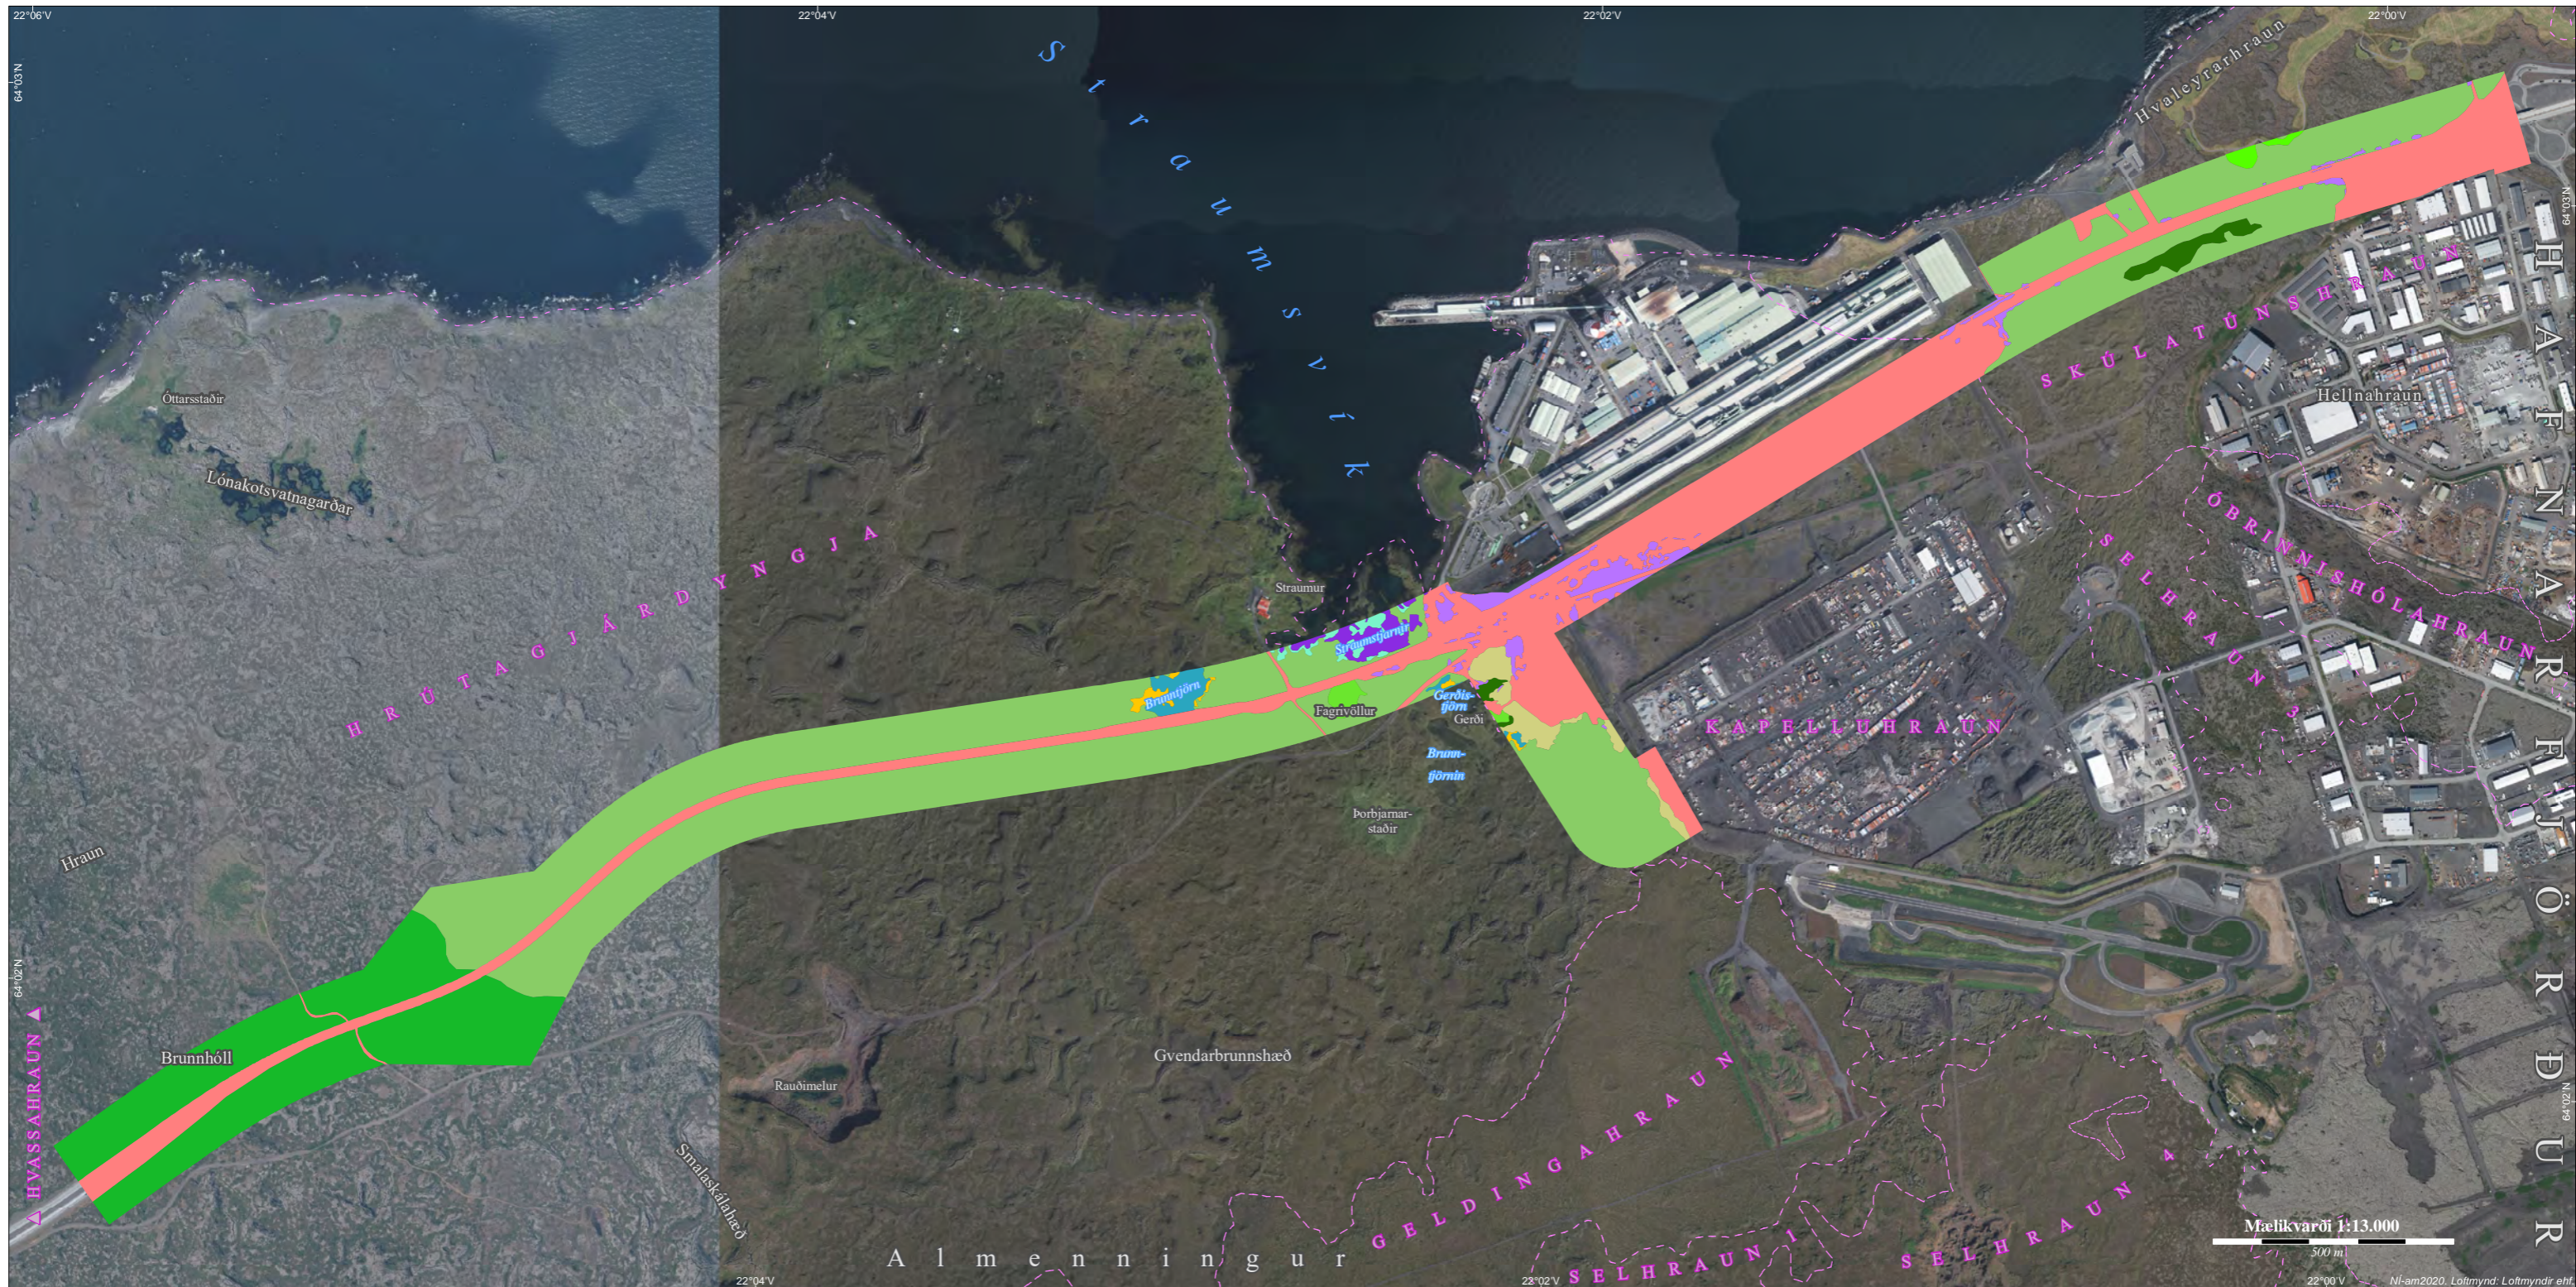
Athugasvæði vegna breiðkúna Reykjanesbrautar

Vistgerðir

Alls voru sex landvistgerðir í fimm vistlendum kortlagðar innan athugunarsvæðis auk annarra landgerða (2. tafla, 2. kort) (Sigurður H. Magnússon o.fl. 2016). Innan svæðisins eru að auki ein ferskvatnsvistgerð (Marianne Jensdóttir Fjeld o.fl. 2016) og ein fjöruvistgerð (Gunnhildur I. Georgsdóttir o.fl. 2016). Hraunlendi er ríkjandi vistlendi og þekur um 58,5 ha eða helming athugunarsvæðisins. Þar er lynghraunavist með afgerandi mesta útbreiðslu og þekur um 48% athugunarsvæðisins (2. tafla, 2. kort). Hún myndar nær samfellda fláka, bæði í Hvaleyrarhrauni
