UNIVERSIDAD CÉSAR VALLEJO

Análisis Mecánico Empírico y Criterios de falla de las estructuras
del pavimento flexible en la Av. Metropolitana, Ate-2020

TESIS PARA OBTENER EL TÍTULO PROFESIONAL DE:

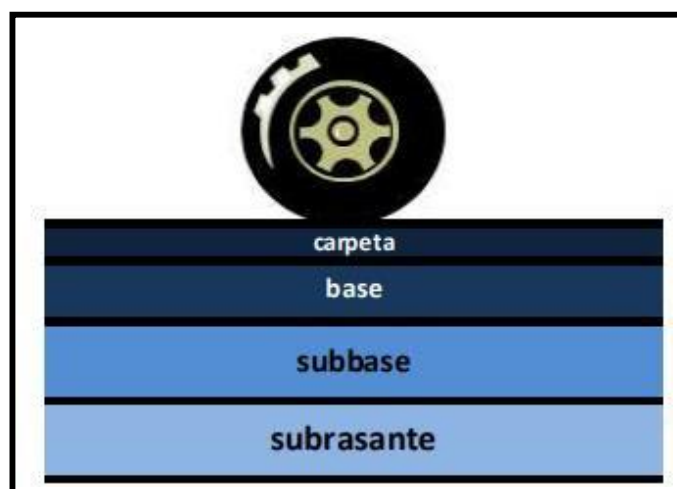
Figura 1. Componentes del pavimento flexible.

Los elementos estructurales de un pavimento flexibles son capa asfáltica, capa base, capa de sub base y capa de sub rasante como se muestra en la Figura N°1. Al determinar el diseño de estos elementos estructurales se podrá identificar las fallas que se presentan, por ellos es que a continuación se describirá cada una de ella.

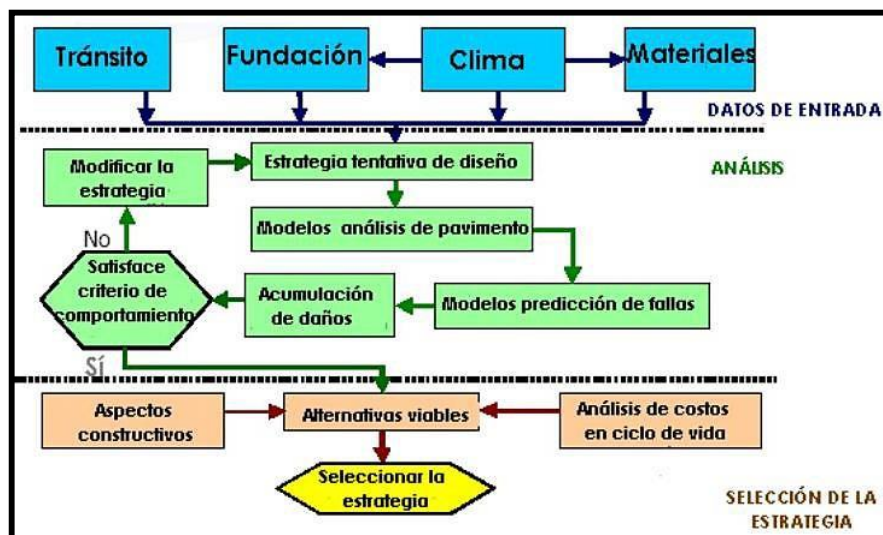
Figura 2. Proceso de diseño del método mecanístico empírico en pavimento flexible

Según Riffo (2013) nos indica, que el método considera el diseño de estructuras de pavimentos nuevos y rehabilitados basado en los principios mecanístico con aportes empíricos. La herramienta computacional MEPDG permite calcular las tensiones y deformaciones en la estructura, bajo condiciones de tránsito, clima y propiedad de materiales. [...]. La metodología MEPDG considera niveles jerárquicos de las variables y parámetros de entrada a partir de la fuente de información y los errores asociados a la obtención de esta.

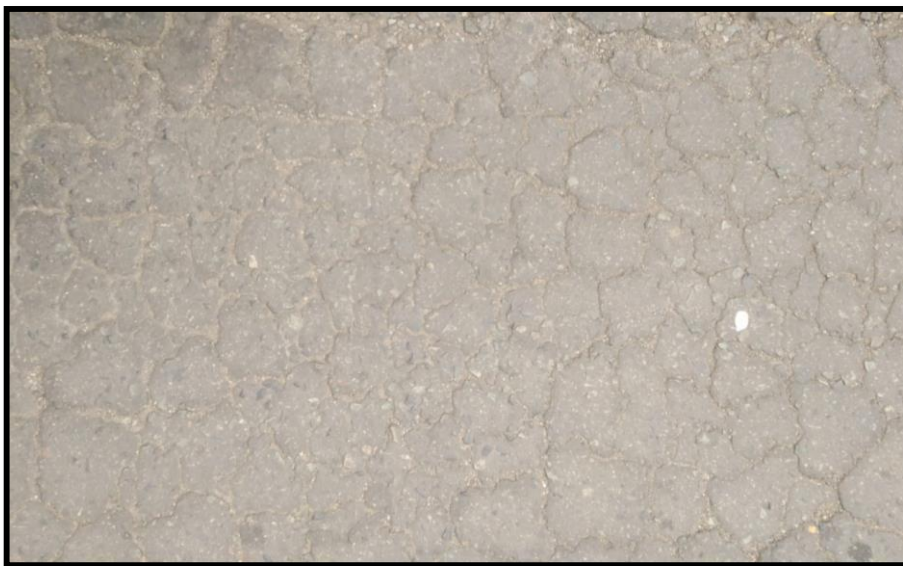
Figura 6. Fallas tipo Piel de cocodrilo en la Av. Metropolitana.

Las posibles causas son por la insuficiencia del espesor y resistencia del pavimento, también por la fatiga de las mezclas asfáltica bajo cargas repetidas.

En la Figura N°6 se evidencia una foto de Falla tipo Piel de cocodrilo que fue tomada en la Av. Metropolitana, en ella se muestra las grandes series de fisura que son característico de este tipo de falla.

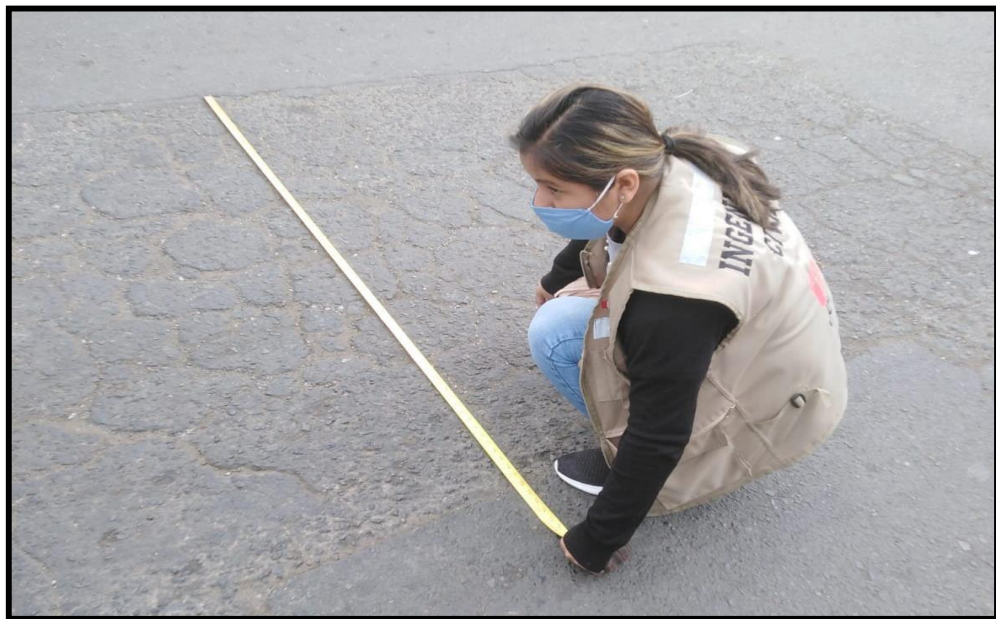
Figura 7. Deterioro en parches de un pavimento flexible.

La razón más común es que solo cubre el área afectada sin resolver las razones obvias que causaron el área en primer lugar y alguna insuficiencia en el proceso de construcción, nosotras al realizar la inspección a la avenida Metropolitana notamos este tipo de falla ya que se hacen recurrentemente reparaciones superficiales como se muestra en la Figura N° 7 y no el daño que la causa.

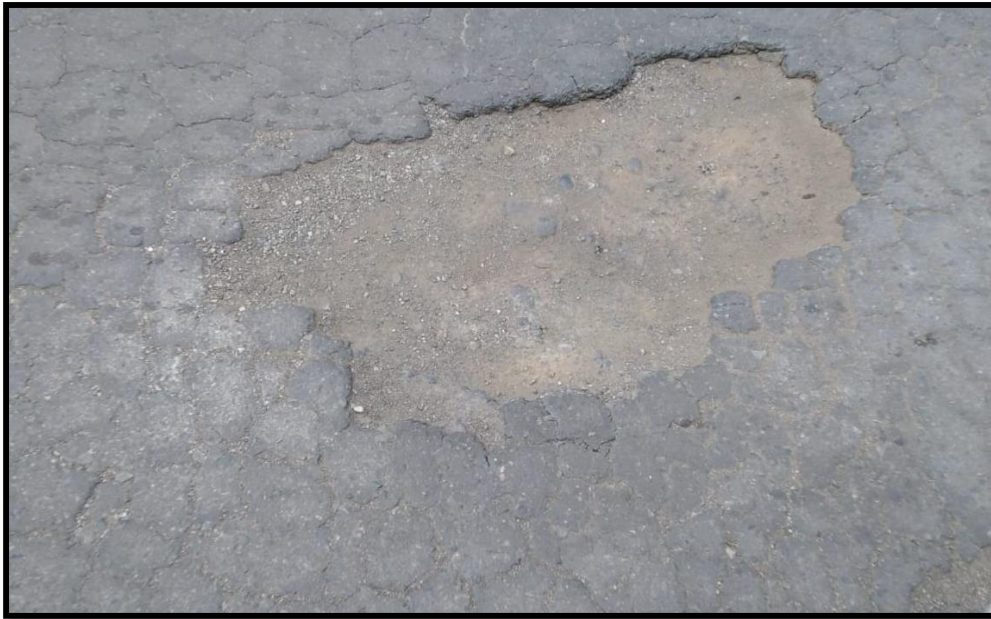
Figura 8. Baches de un pavimento flexible.

Se genera al desprenderse mezcla asfáltica y se presenta como una cavidad redondeada, así como se muestra en la Figura N° 8. Para que sea denominada como bache por lo menos una de sus dimensiones cierto mínimo debe tener de 150 milímetros.

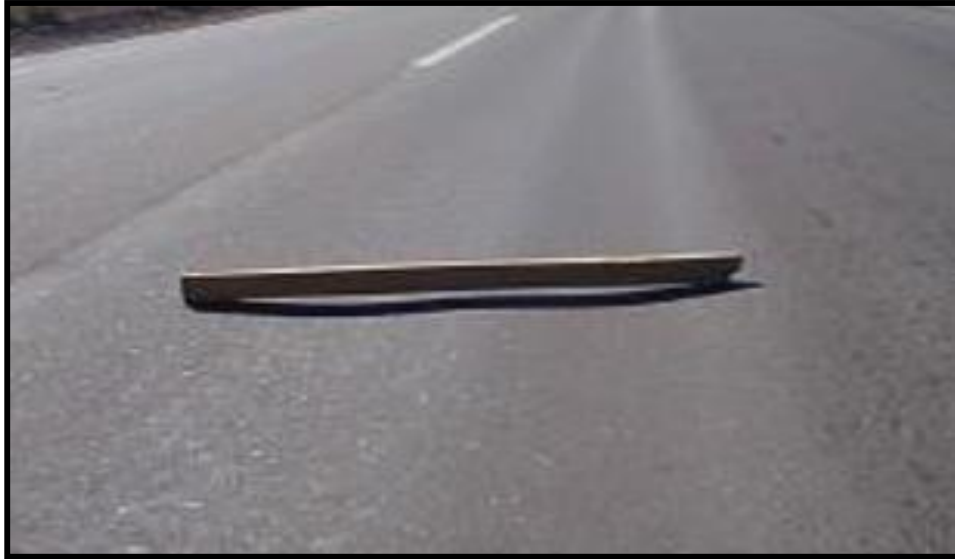
Figura 9. Ahuellamiento en pavimento flexible.

"Es una depresión en la zona ubicada sobre el recorrido de la llanta del vehículo. Suele ir acompañada de alzas y fisuras en zonas adyacentes de la zona empotrada. Los surcos severos pueden causar daños estructurales a la acera y hacer que la hidroala se forme a través del almacenamiento de agua.." (Panta Campos, 2017, p.37). Para poder identificar mejor esta falla ver la Figura N°9.

La causa común se debe a la deformación permanente de determinados mantos de la subrasante, que se debe a la fatiga estructural provocada por cargas repetidas y deformación plástica del pavimento asfáltico.

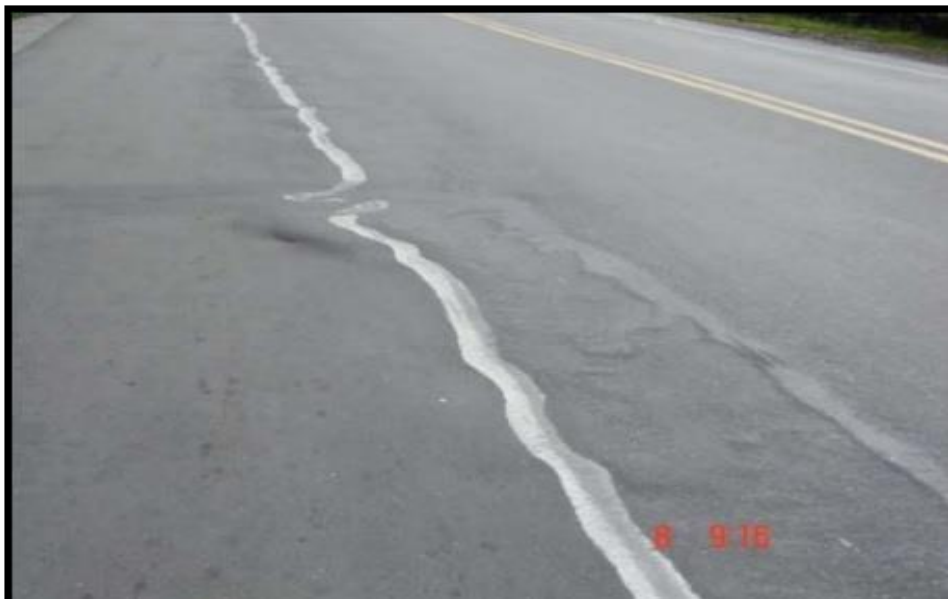
Figura 10. Deformación transversal de un pavimento flexible.

Las grietas por desplazamiento son causadas por la falta de adherencia entre el respaldo y la superficie de la almohadilla. Cuando la liga no está regada, la adherencia suele ser insuficiente (ver Figura N ° 10). En la mayoría de los casos, esto se debe a una compactación deficiente que hace que se rompa la unión entre la carpeta inferior y la carpeta de la superficie. Las razones más comunes son; defectos de construcción, estructura deficiente del nivel de licitación de la subrasante y drenaje insuficiente.

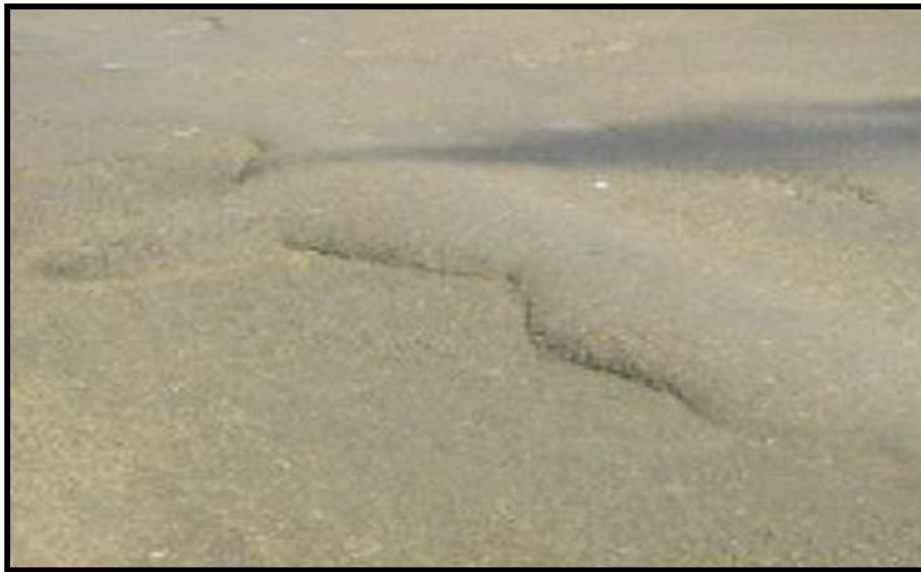
Figura 11. Ondulaciones de un pavimento flexible.

Este es un deterioro característico por la presencia de olas en la superficie de la acera, que suelen ser perpendiculares al sentido de marcha del vehículo, la longitud de la cresta suele ser inferior a 1 metro (ver Figura N ° 11). Las razones más comunes; mala calidad del asfalto, disminución de la estabilidad de la mezcla de asfalto y compactación excesiva del cojín de asfalto.. Miranda (2010)

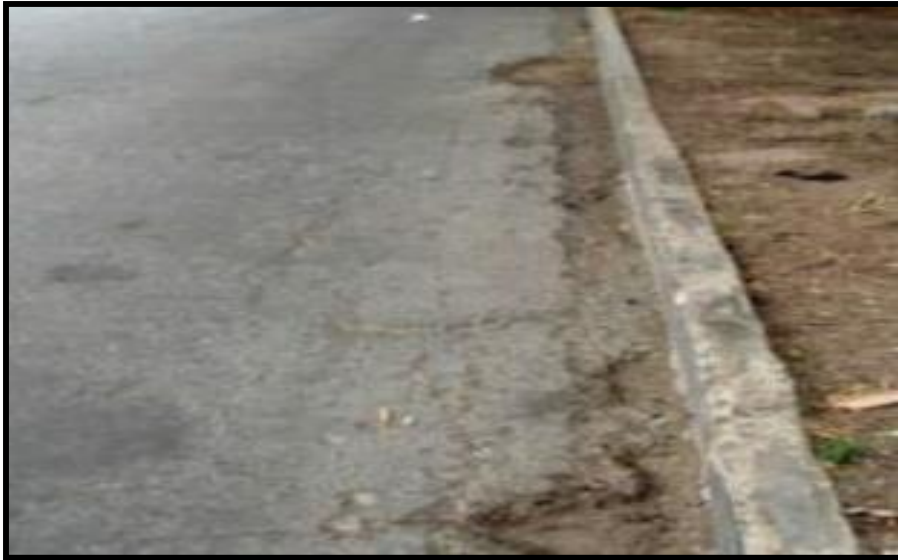
Figura 12. Grietas de borde en la Av. Metropolitana.

La grieta del borde es paralela al eje de la carretera y la distancia desde el borde exterior de la acera suele ser de 0,30 a 0,60 m (ver Figura N ° 12). Esta falla se acelera por las cargas del tráfico y es posible que se deba a las condiciones climáticas de la extenuación de la base o lecho de la carretera cerca del borde de la acera, o debido a la falta de soporte lateral o incluso a un terraplén construido con materiales expandidos.

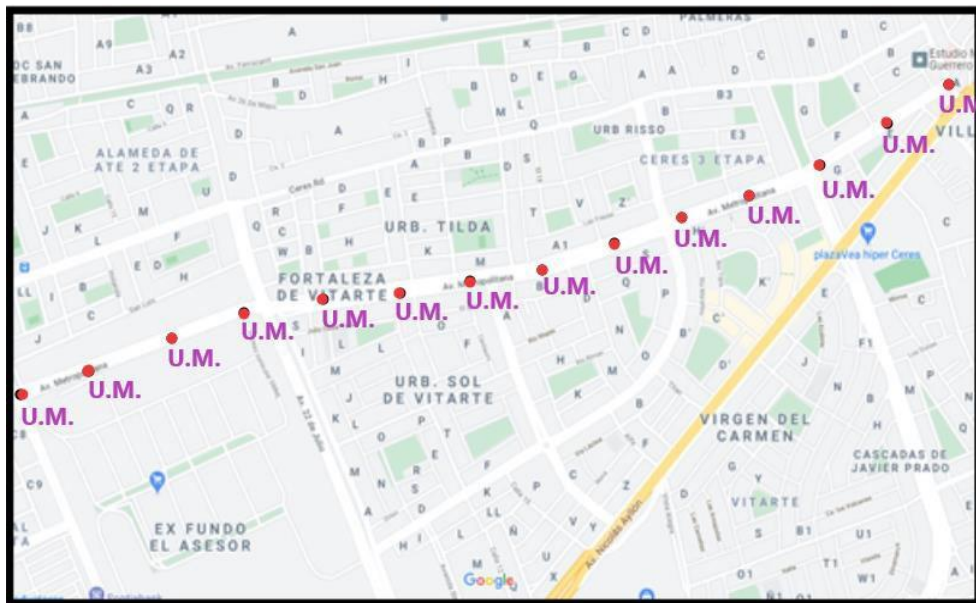
Figura 15. Especificación de las unidades de muestreo en el lugar de evaluación

En la figura N°15 se especifica las unidades de muestreo halladas según el manual del índice condición del pavimento (PCI), estas unidades se determinan según la longitud de la vía a evaluar y el ancho de calzada.

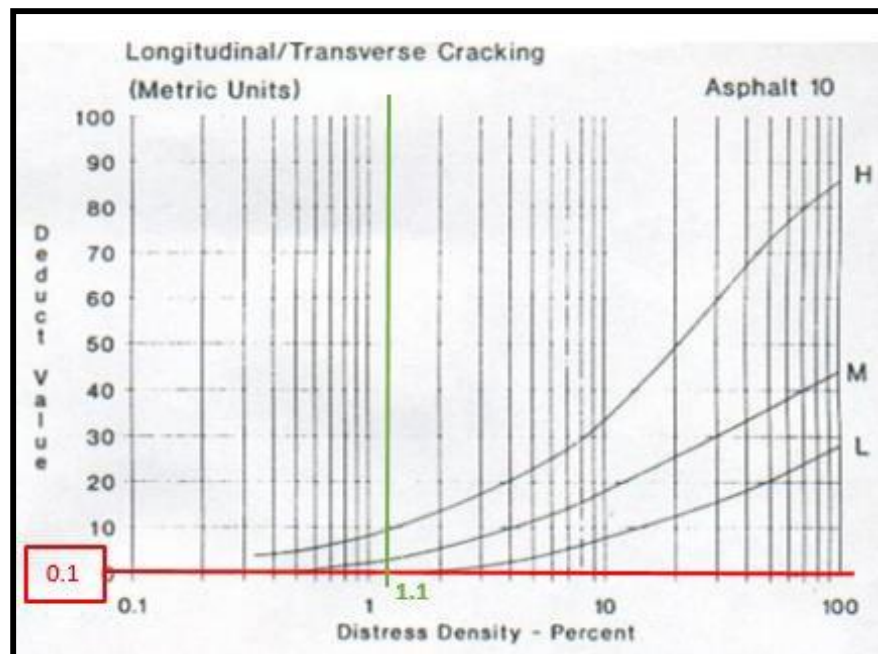
Figura 17. Curva de valor deducido para Grietas Longitudinales / Transversales

Después, con los valores de la densidad, obtuvimos los valores deducidos de cada tipo de falla, según las curvas que corresponden al Pavimento Flexible presentes en el Manual Pavement Condition Index (PCI). Por ejemplo, para la combinación 10L, se ingresó a la curva de Valores Deducidos de la Figura N°17 con los valores obtenidos de densidad (1.09%) y un nivel de Severidad L se consiguió el Valor Deducido de 0.1.

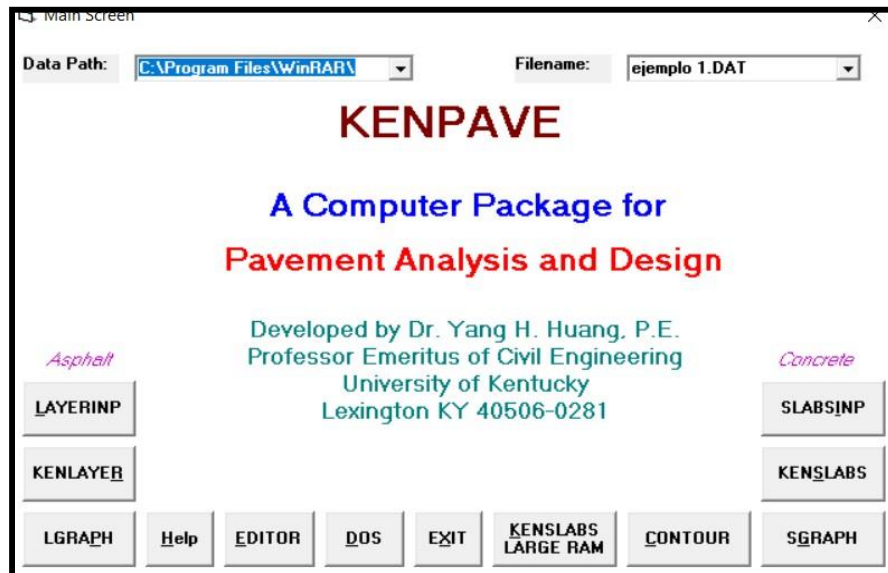
La figura N°21 muestra la ventana principal del software donde se insertaran los datos para el analisis estructural del pavimento y determinar la deformacion de la avenida

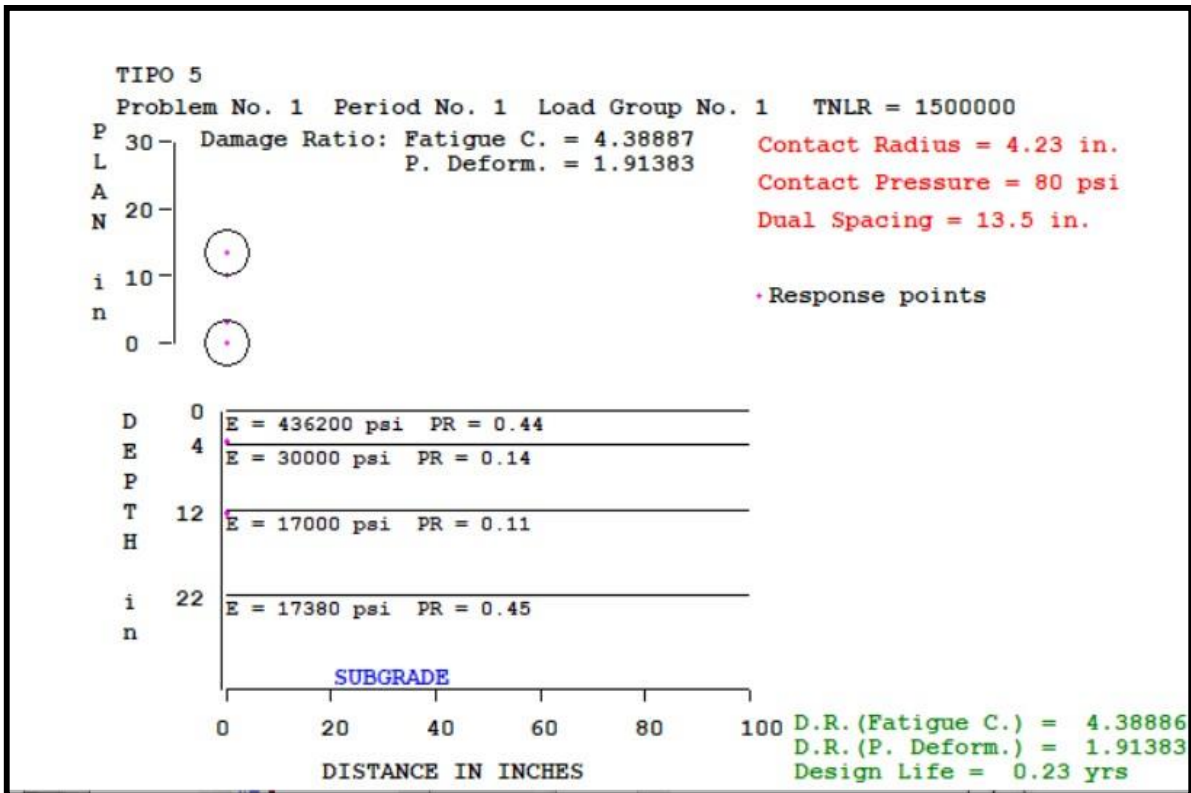
Figura 26. Ventana "Igraph" de KENPAVE

Figura N°26 se aprecia la ventana "lgraph" del software esta ventana arroja un gráfico del análisis estructural del pavimento por cada tipo de tráfico pesado y la magnitud de daño que sufre el pavimento flexible en la avenida Metropolitana.

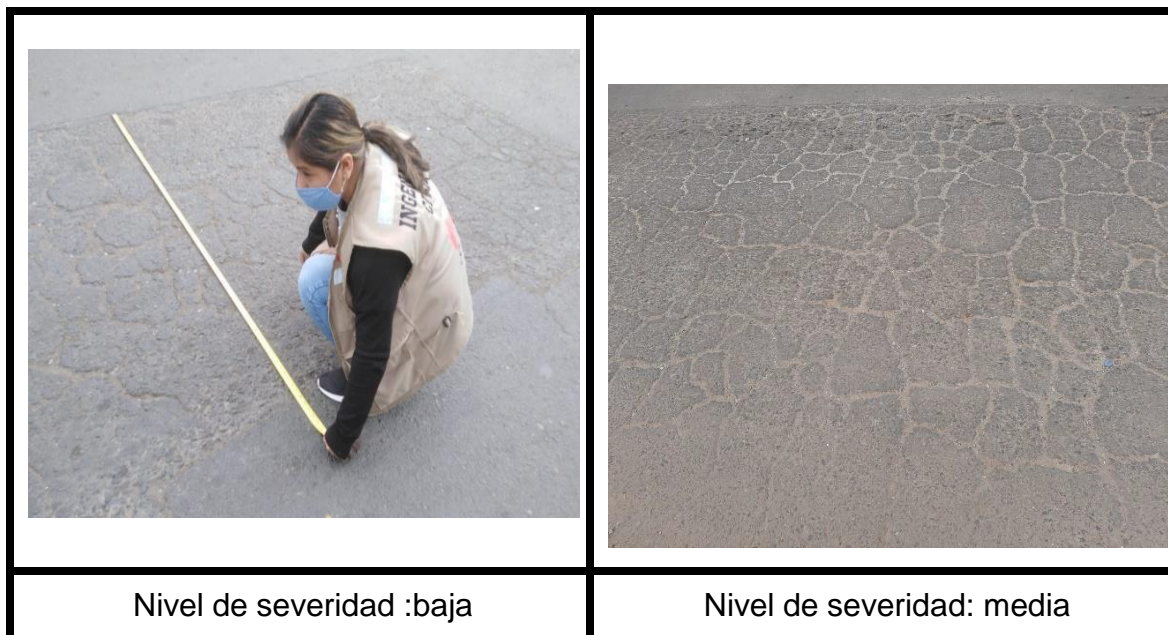
Figura 28: Falla piel de cocodrilo en el pavimento flexible de la avenida Metropolitana

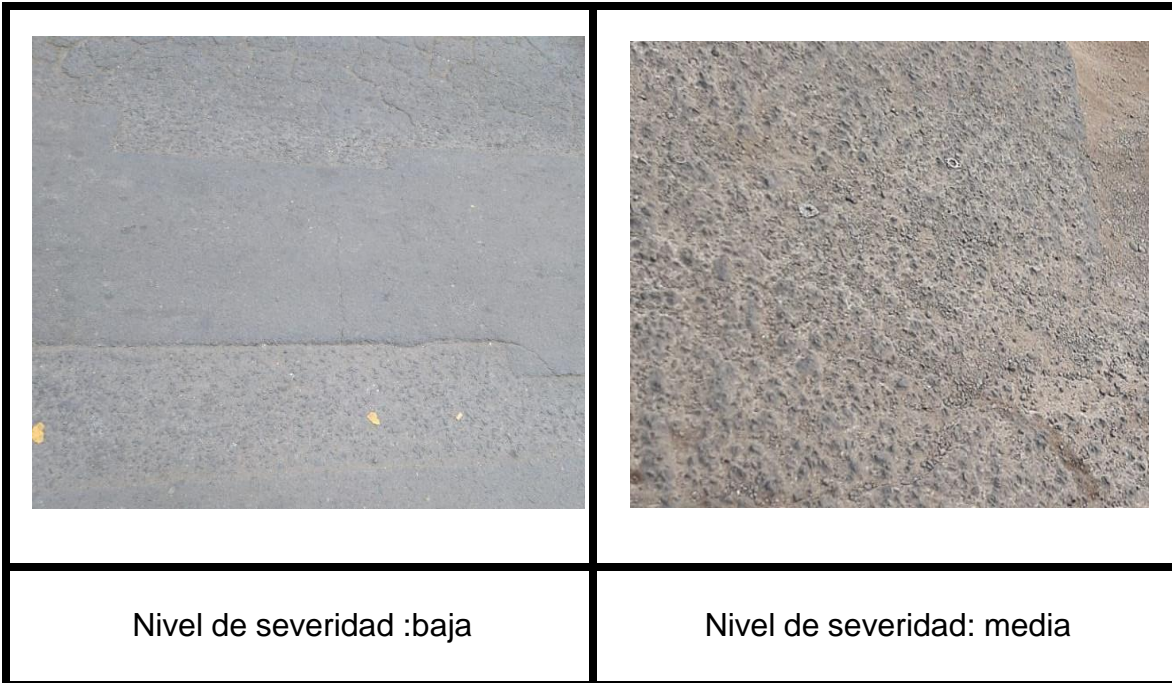
Figura 29: Falla de desprendimiento en el pavimento flexible de la avenida Metropolitana

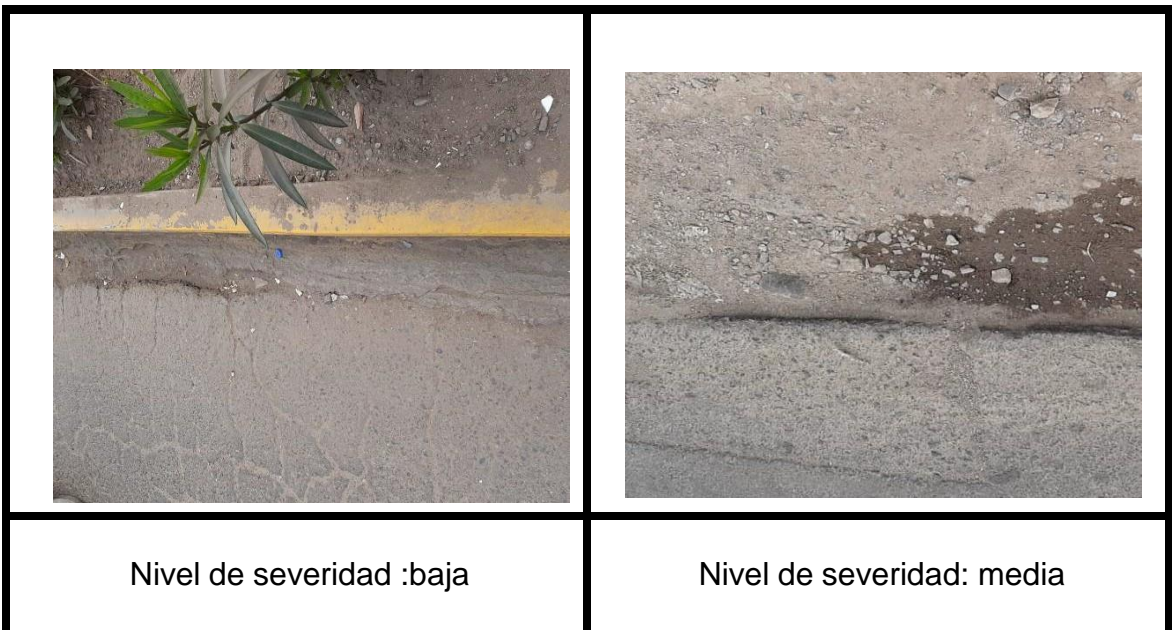
Figura 30: Falla grieta de borde en el pavimento flexible de la avenida Metropolitana

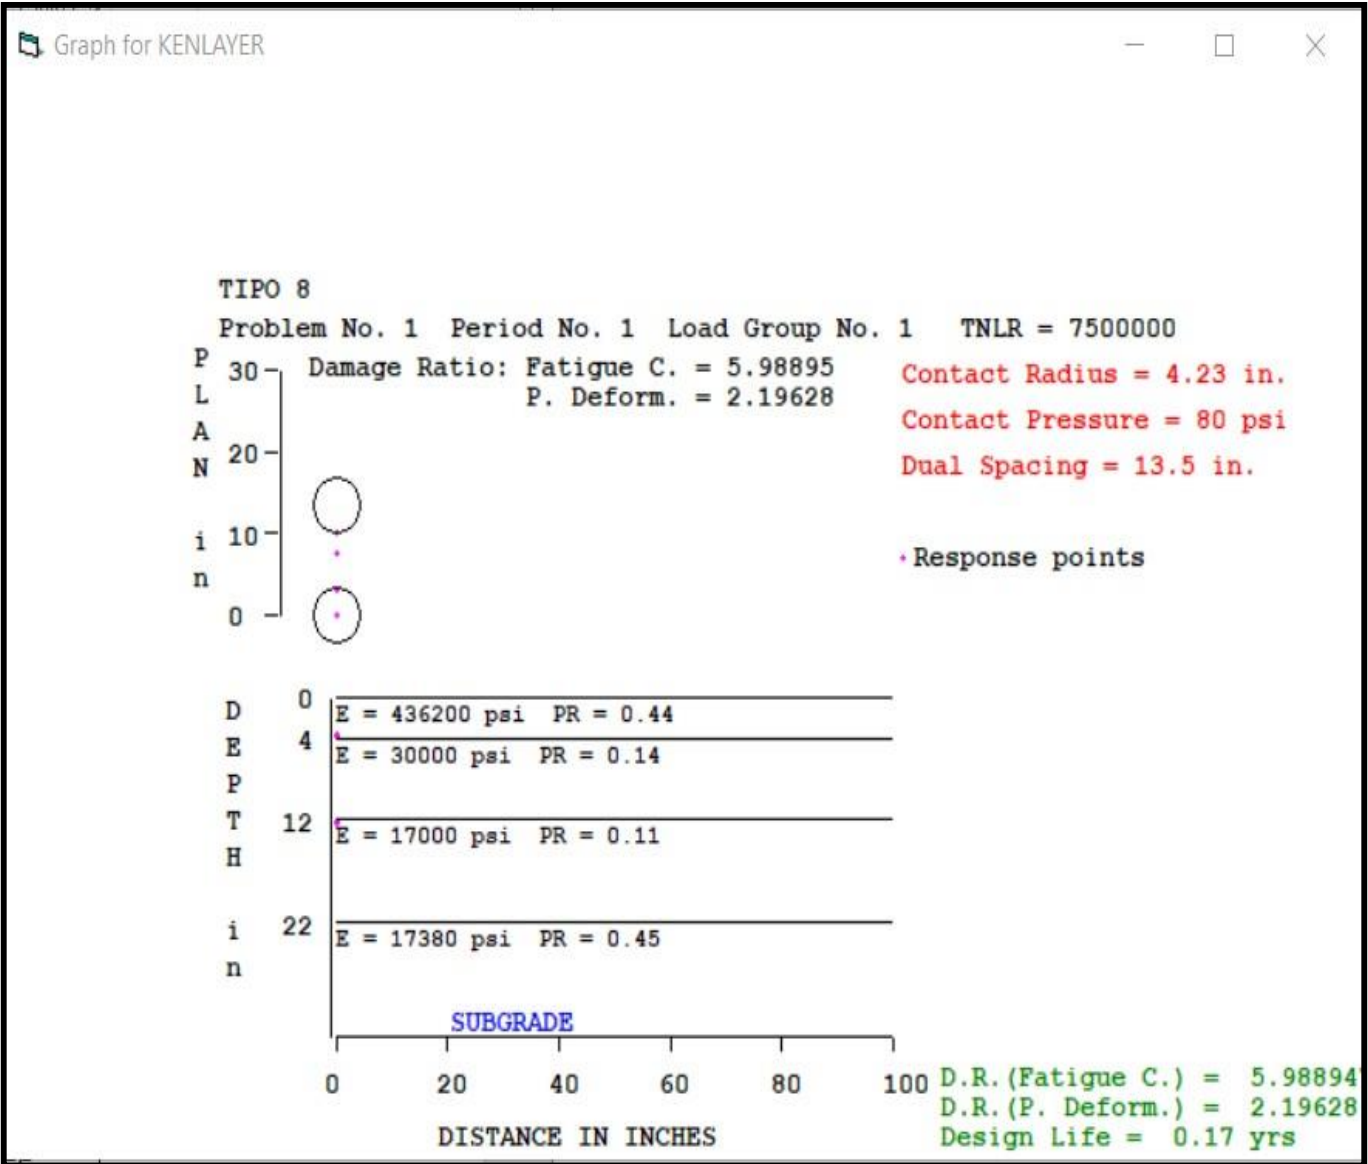
Figura N°34: Modelo estructural para un tráfico tipo Tp8-KENPAVE

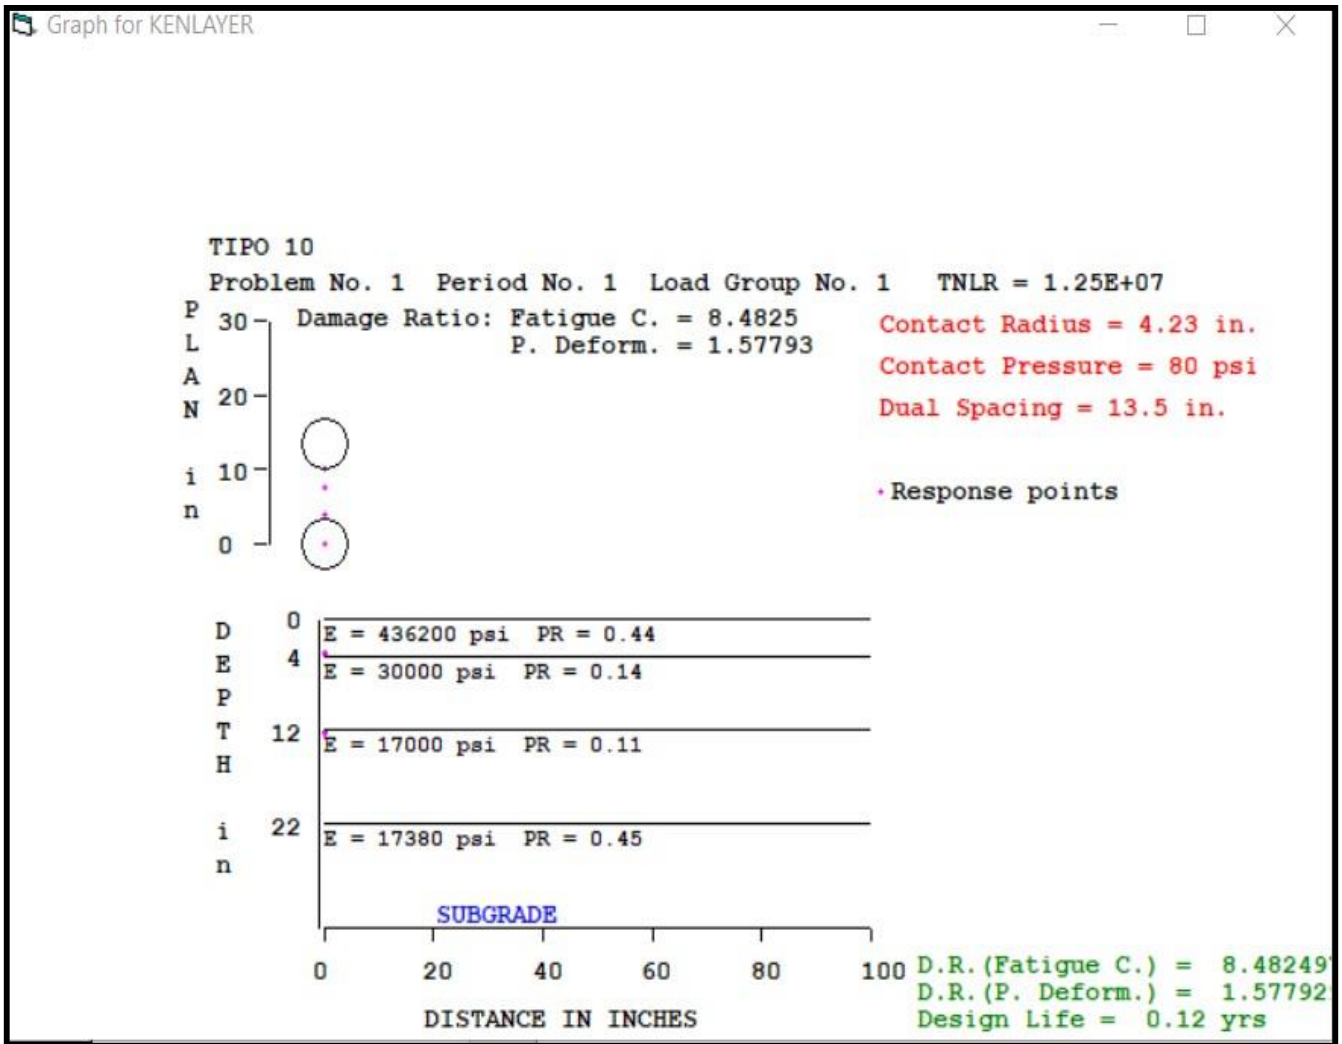
Figura N°36: Modelo estructural para un tráfico tipo Tp10-KENPAVE

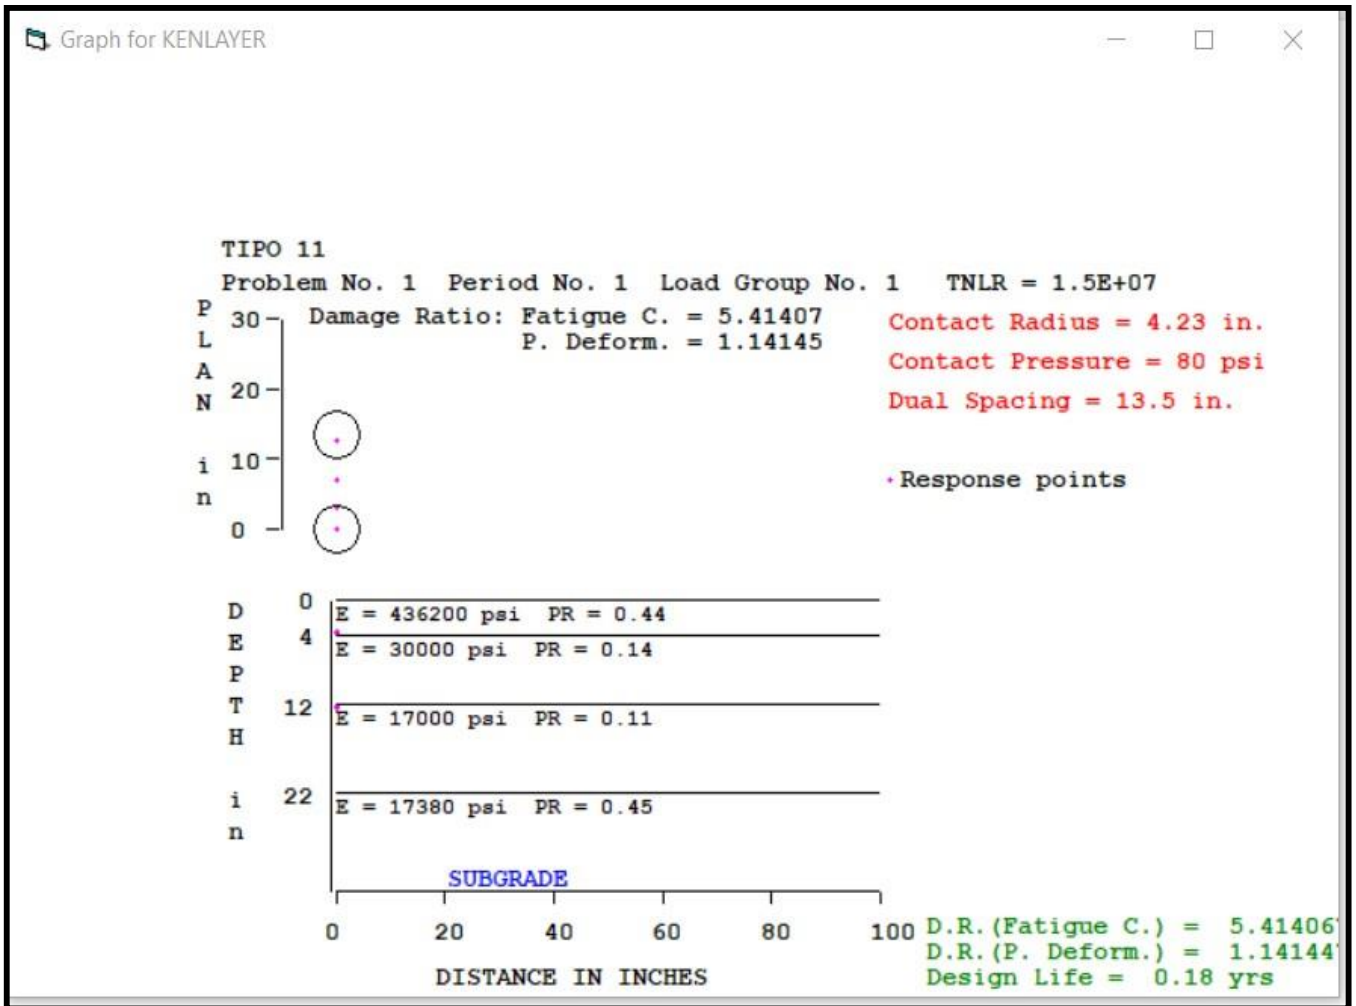
Figura N°37: Modelo estructural para un tráfico tipo Tp11-KENPAVE
