# LOS CONDICIONANTES NATURALES DEL ESPACIO DEPARTAMENTAL DE CHIMBAS (SAN JUAN, ARGENTINA)

**Emilia Deolinda Gonzalez Alé**

## 1. RESUMEN

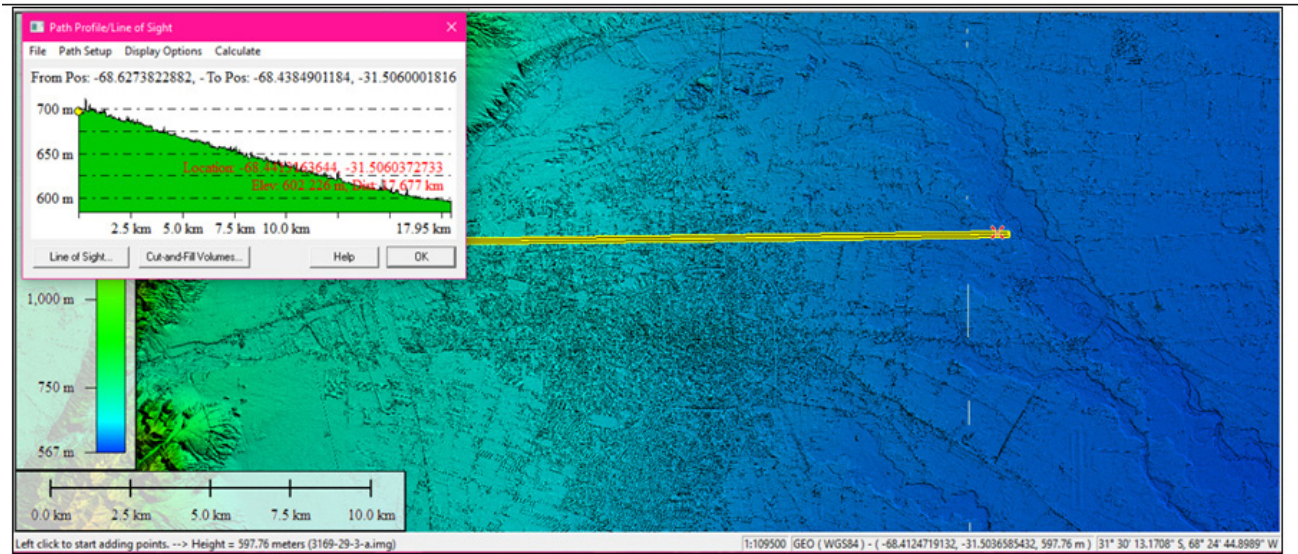
Figura 2: Perfil Topográfico a partir del MDE

Desde el punto de vista topográfico corresponde a un ambiente de piedemonte. Es importante destacar que el ambiente de playa del departamento va acompañado con un cambio de pendiente suave que se prolonga hacia el sector este, en inmediaciones de calle Necochea, como se puede apreciar en el modelo digital de elevación (Figura 3). Dicho cambio es casi imperceptible en el terreno, pero mediante el perfil topográfico y el análisis de las curvas del nivel del departamento (Figura 4) se puede observar con claridad:

\* Alturas máximas en el sector oeste del departamento, alrededor de los 705 metros sobre el nivel del mar, con una distribución semejante entre las curvas de nivel hasta las inmediaciones de ruta nacional 40-calle Necochea. Desde este tramo y hacia el este las curvas se distribuyen de forma más espaciadas modificadas en su forma por la influencia del arroyo Cañada Brava, alcanzando un valor mínimo de 595 metros.

\* Hasta antes de la línea de falla, se observa la simetría del abanico aluvial. Hasta calle Necochea es ambiente neto de abanico en su aspecto formativo y topográfico. En el sector este el relieve se sobre eleva y cambia la tipología de suelos, lo cual posibilita la localización de la zona de mayor producción agrícola del departamento.

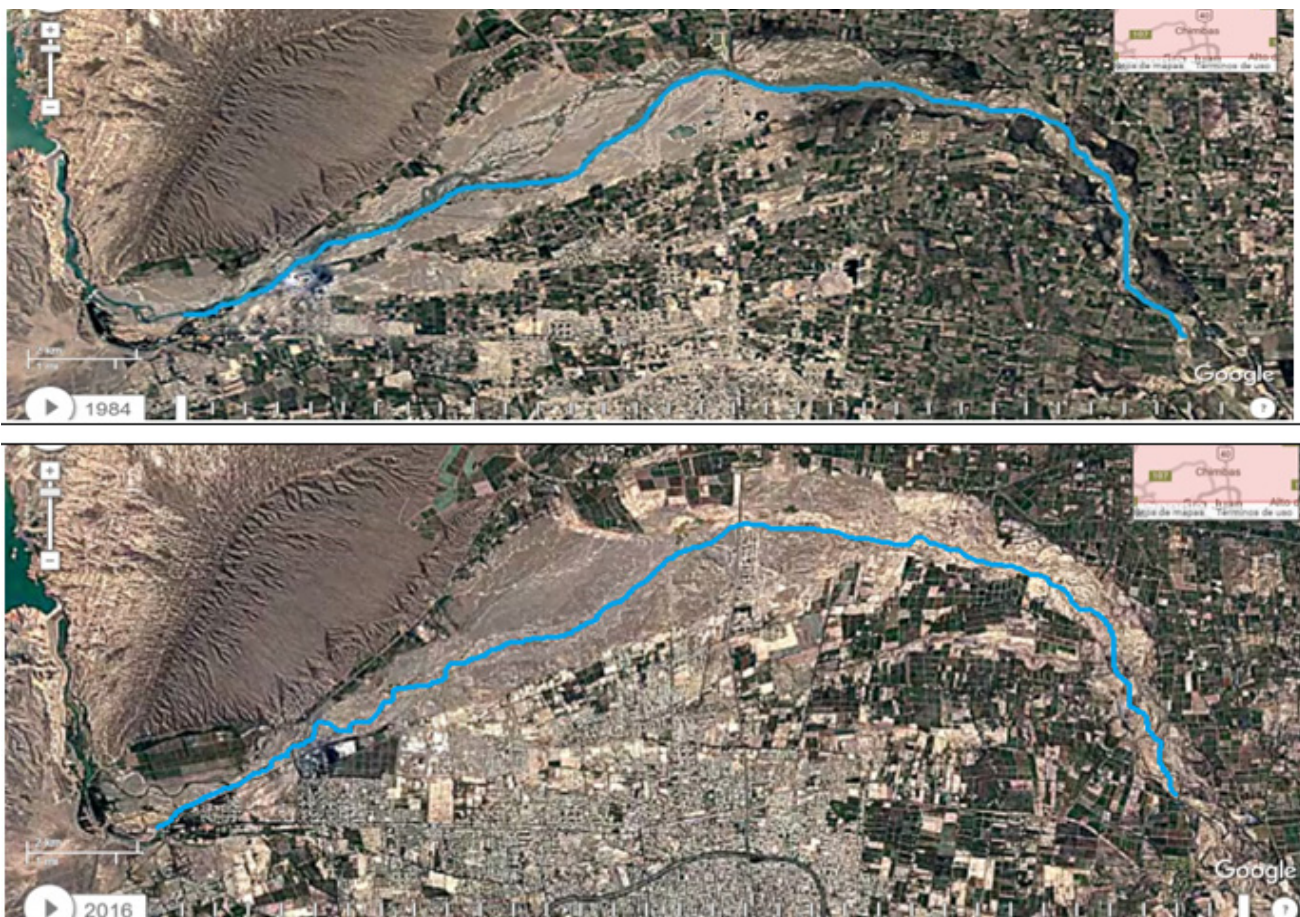
Figura 6: Imágenes capturadas de Google Earth Engine. Fuente: Google Earth Engine (1984 y 2016).

En dichos periodos se observan de manera significativa cambios espaciales, en cuanto a usos del suelo. A los fines del presente trabajo se escogieron la primera y la última imagen, donde se visualizan en forma clara y contundente, la pérdida del espacio rural y el avance del urbano e industrial en espacios rurales y naturales. (Figuras 6)

A nivel areal de los cauces del río San Juan, se aprecian cambios muy notables, para 1984 la circulación del recurso hídrico era significativo en su distribución espacial, además las grandes oquedades de las explotaciones de áridos próximas a RN 40 (sector norte) y Luna-Benavi-

dez, están con agua por la efluencia de los niveles freáticos. En cambio, para 2016 después de cinco años de sequía el cauce tiene agua superficial sólo en el extremo oeste y SE, el resto carece de él y contribuye a la aparición de numerosas explotaciones en ámbito de Chimbas
