Vindpark Tormoserödsfjället, Strömstads och Tanums kommuner
Arkeologisk utredning och naturvärdesbedömning

Kulturhistoriska rapporter 107

Fastighet: Tormoseröd 1:7 m fl i Lur, Naverstad samt Skee socken, i Tanums kommun och Strömstads kommuner, Västra Götalands län

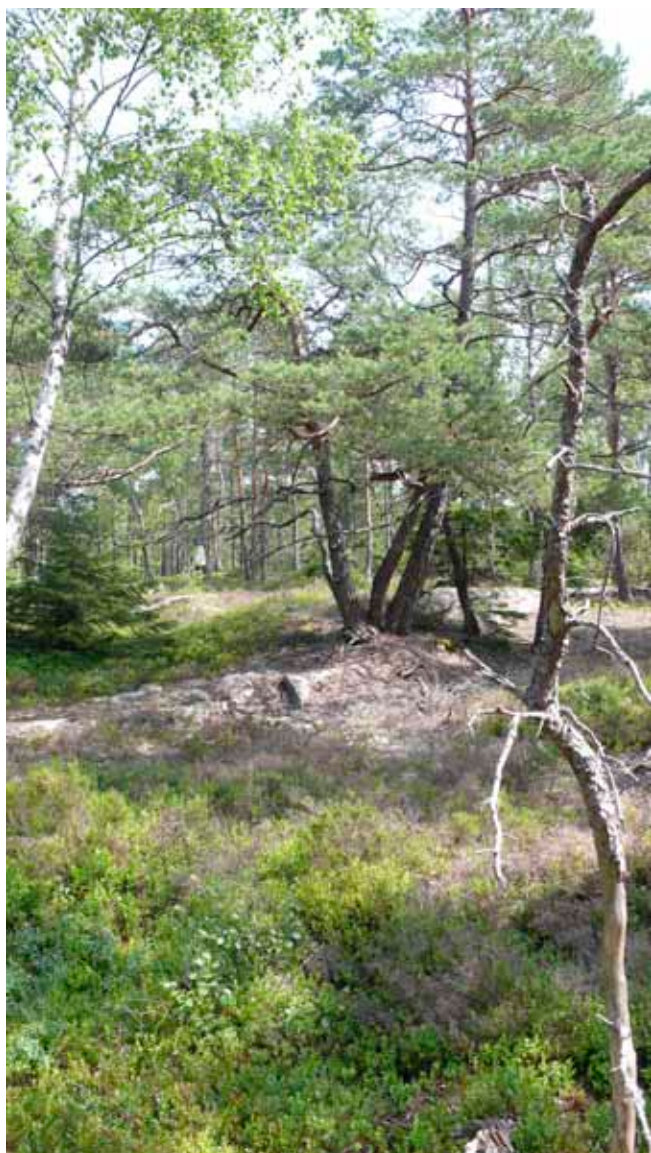
Illustration 3. Hällmarker med tall, ung gran och litet inslag av björk vid verksplats 12. Södra delen av verksområdet är nyplanterad med gran.

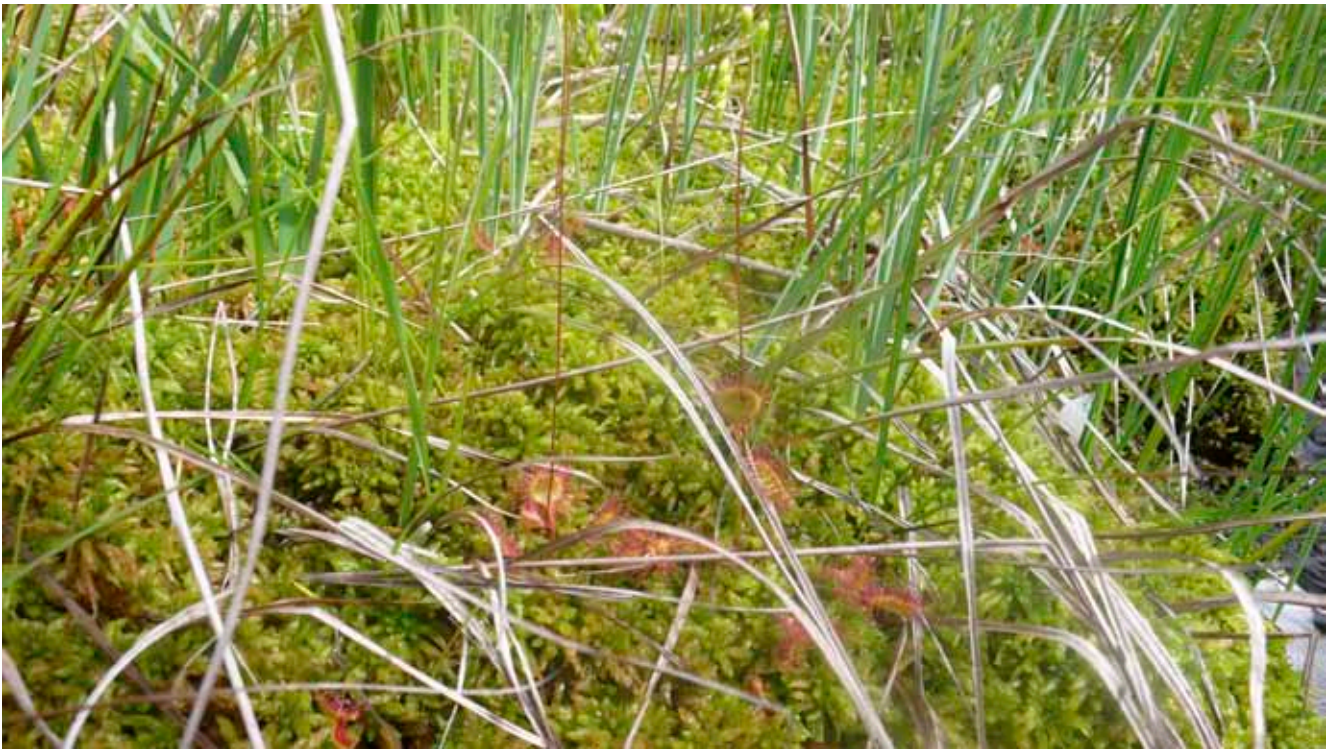
Illustration 4. Sileshår som växer vid naturhänsynspunkt 10. Det är önskvärt att ursprungligt vägförslag följs för att undvika negativ påverkan på denna miljö.

10	Vägsträckningen passerar över en mindre bäck som rinner ned mot Mörkerödstjärnen som är strandskyddad. Visa generell hänsyn vid anläggningen och använd vägtrumma. Håll ursprungligt vägförslag för att undvika sileshår som växer vid denna punkt.
11	Vägsträckningen bör flyttas minst 10 meter åt väst för att hålla skyddsavstånd till myren.
12	Vägens sträckning går genom en svacka som är lite fuktig. Det är glest med träd och inslag av torrakor finns. Svackan är avskiljd och har ingen kontakt med omgivande sjö och myr. Visa generell hänsyn och ha en smal avverkningskorridor.
13	Vägsträckningen passerar ett fuktstråk som sluttar mot Hällevatten. Vägen bör byggas med flera min mindre vägtrummor och/eller med genomsläpplig vägkropp.
14	En vägsträckning i ett blötare område, flera mindre fuktstråk passeras. Inga av passagerna har direkt kontakt med sjön. Visa generell hänsyn.
15	Lämplig passage av fuktstråk. Här är den fuktiga sträckan kortast. Visa generell hänsyn och använd eventuellt mindre vägtrummor.

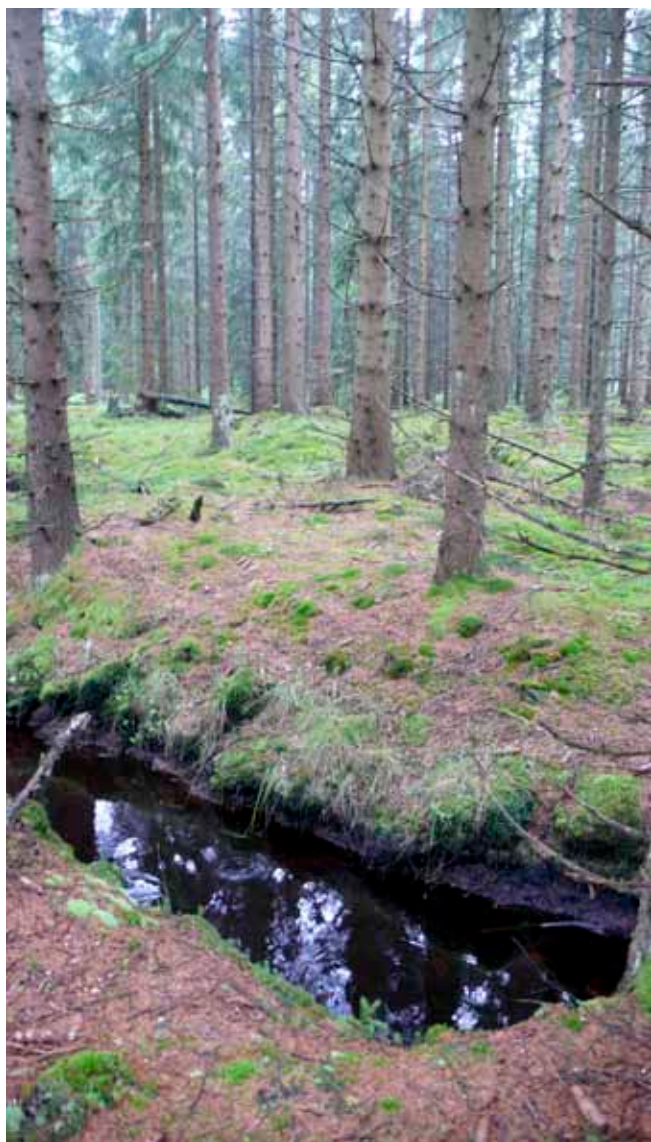
Illustration 5. Planterad gran och djupt grävt dike i ett område som är upptaget i våtmarksinventeringen.

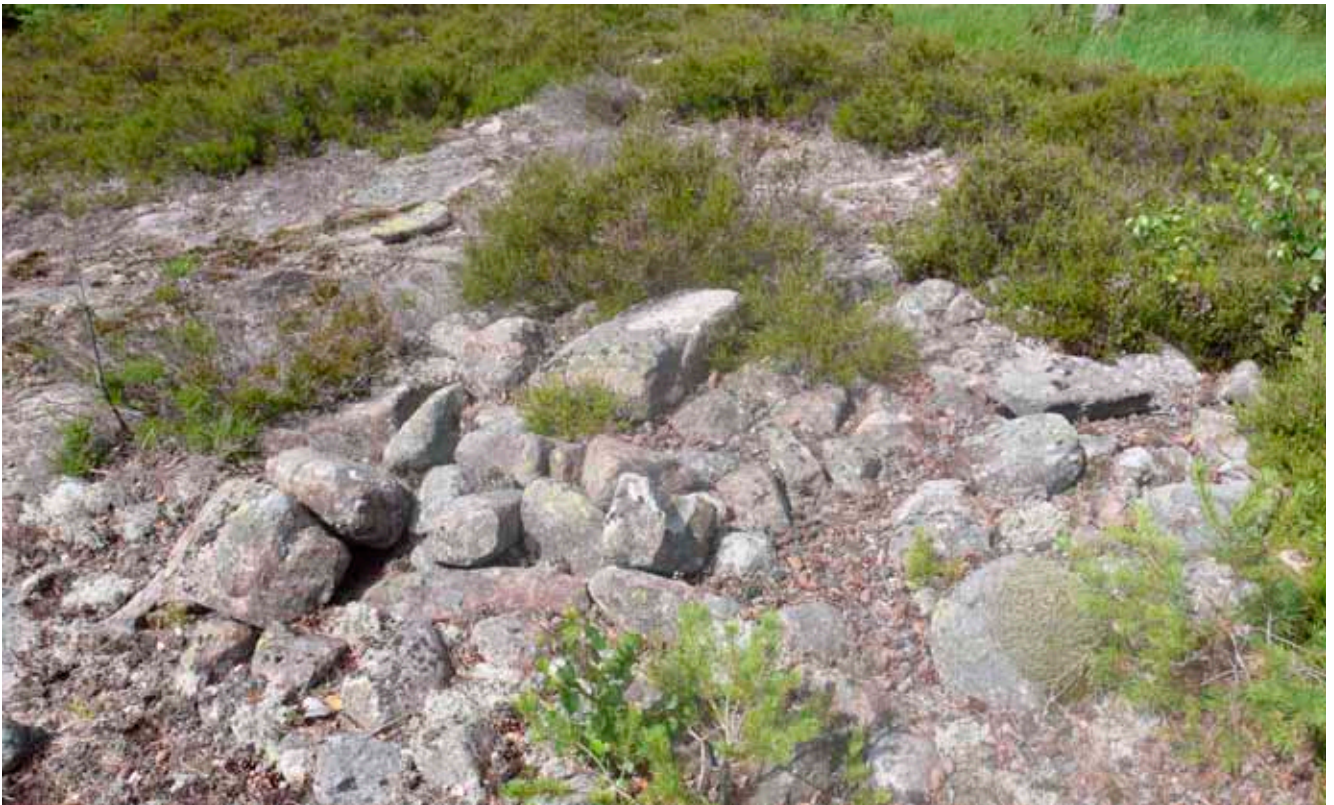
Under utredningen påträffades två stenformationer som tolkades som gravar. Lämning 1019:13 består av en låg stenpackning, rund till formen och cirka 3 meter i diameter. Lämningen ligger belägen invid verksplats 5, på ett höjdläge vettande mot sydväst, cirka 185 meter över havet. Lämningen tolkades utifrån läget och utseendet som en stensättning. Den andra gravan (lämning 1019:18) påträffades cirka 200 meter västsydväst om verksplats 1. Lämningen ligger på ett krönläge ovanför en nordvästslutning. Formen var oval och cirka 3 X 2 meter stor. Pågrund av kraftig beväxtning av ris och torv var endast toppen synlig. Provstickning med geospjut visade att det var en stenpackning under torvtäcket. Läget ligger något skymt precis bakom det absoluta krönläget vilket är något atypiskt för en stensättning. En alternativ tolkning av lämningen är att det kan röra sig om ett gränsmärke, men det är en mindre trolig förklaring.

Illustration 6. Vid verksplats 5 påträffades en grav i form av en stensättning. För att undvika att skada graven samt att ge mindre påverkan för närboende flyttades verk 5 till en plats cirka 280 meter åt sydväst.

hänsynsåtgärder skulle följas. Verksplacering 5 föreslås en annan placering för att inte skada graven 1019:13. För att inte påverka befintliga lämningar utmed den äldre landsvägen samt flera nya fornlämningar föreslås en ny vägdragning strax norr om den befintliga vägen.

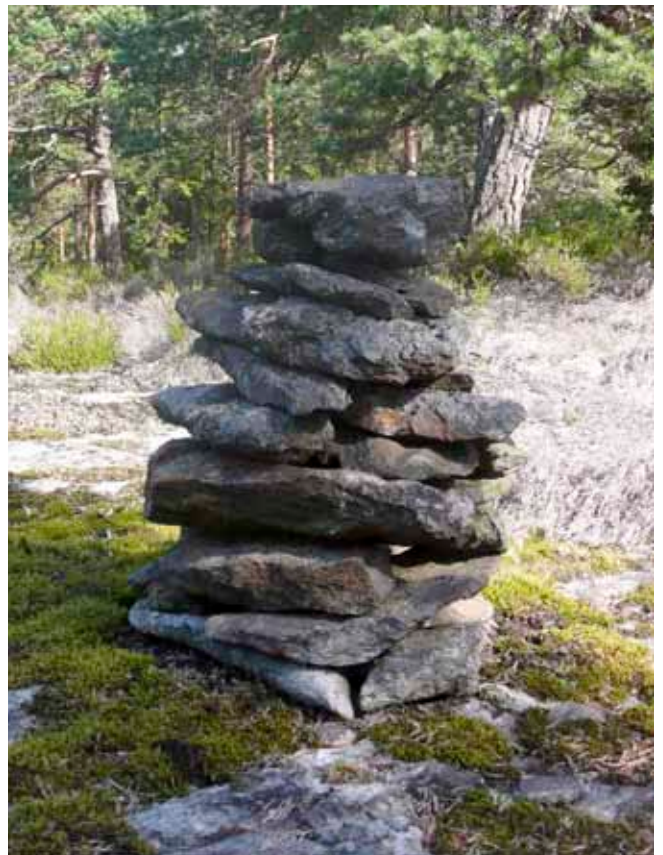
Illustration 7. Flera gränsmärken på Tormoserödsfjället består av stenar uppallade på varandra. Fotot visar ett gränsmärke som står i aktuell gräns i närheten av verksplats 1.

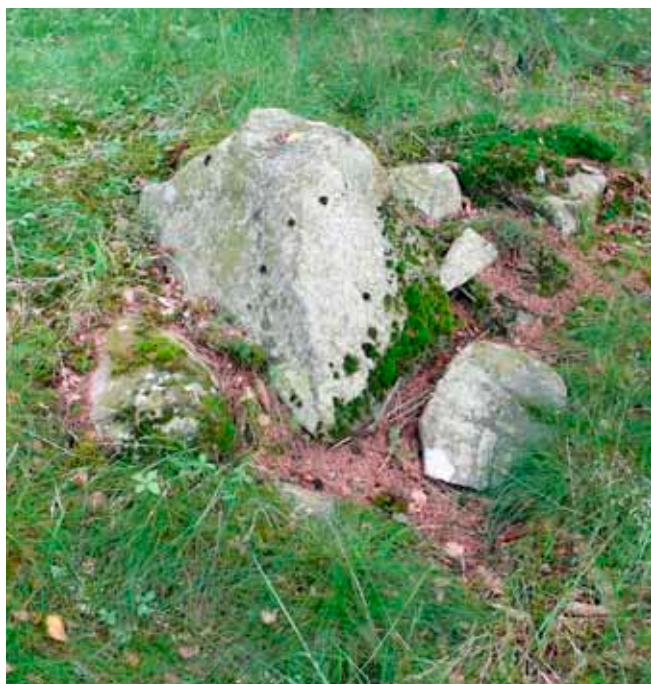
Illustration 8. Vid lämning 1019:4 finns syllstenar kvar efter ladan till torpet Fjällhuset. Syllstenarna är pyramidformade.

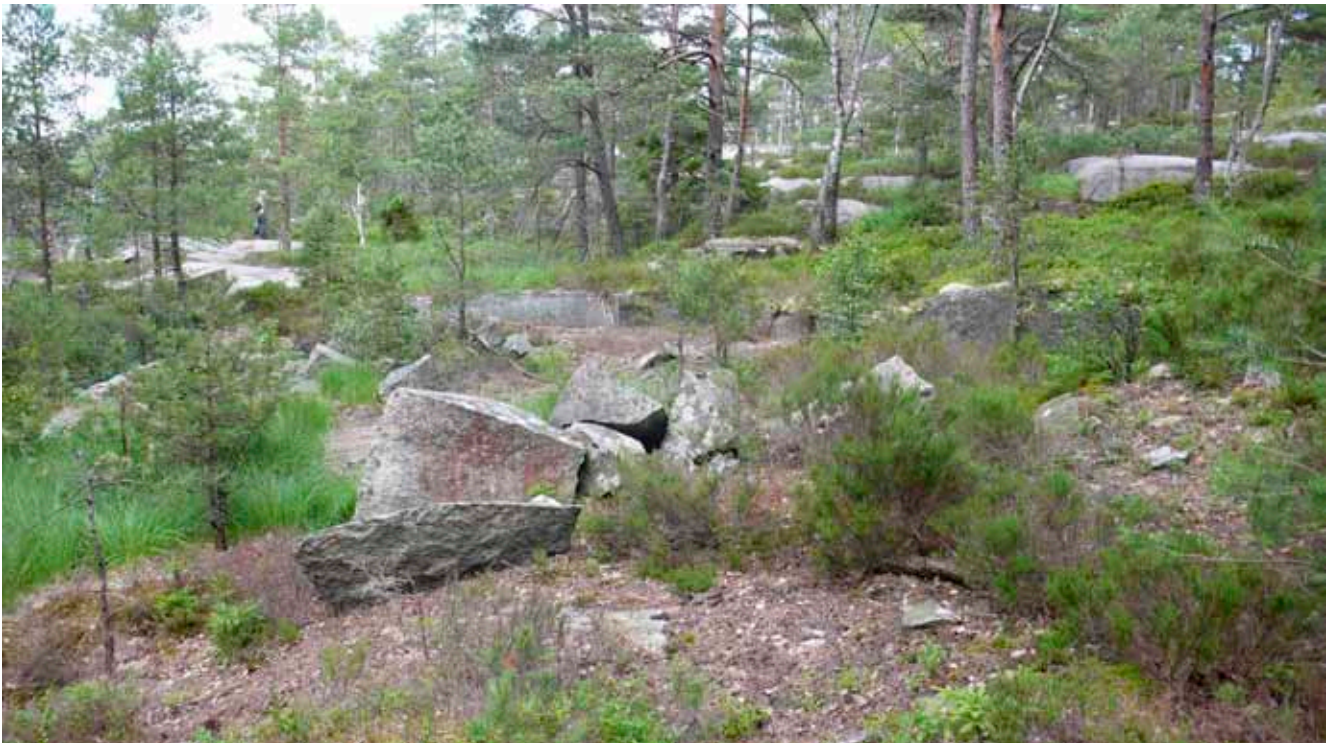
Illustration 9. Inom en större yta strax väster om verksplats 13 påträffades flera stenbrott. Troligtvis har sten brutits här i samband med byggnationen av väg 164 på 1930-talet.

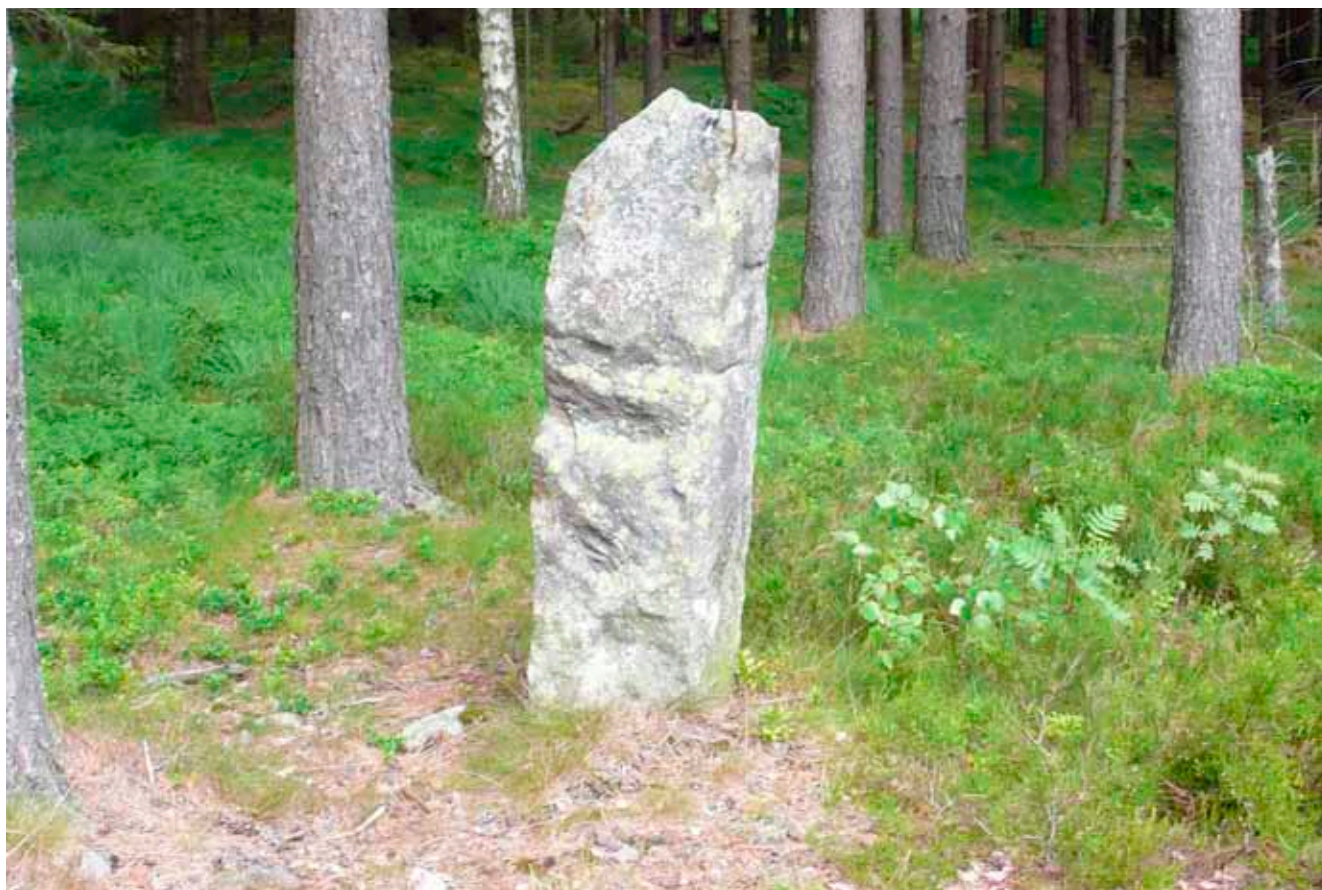
Illustration 10. Lämning 1019:7 består av en rest sten på en liten höjd intill ett större grustag. Stenen är huggen och kan vara en grindstolpe, fungerat som ett gränsmärke eller som väghållningssten. I och med avsaknaden av äldre kartmaterial har någon god tolkning inte kunnat göras av stenen.

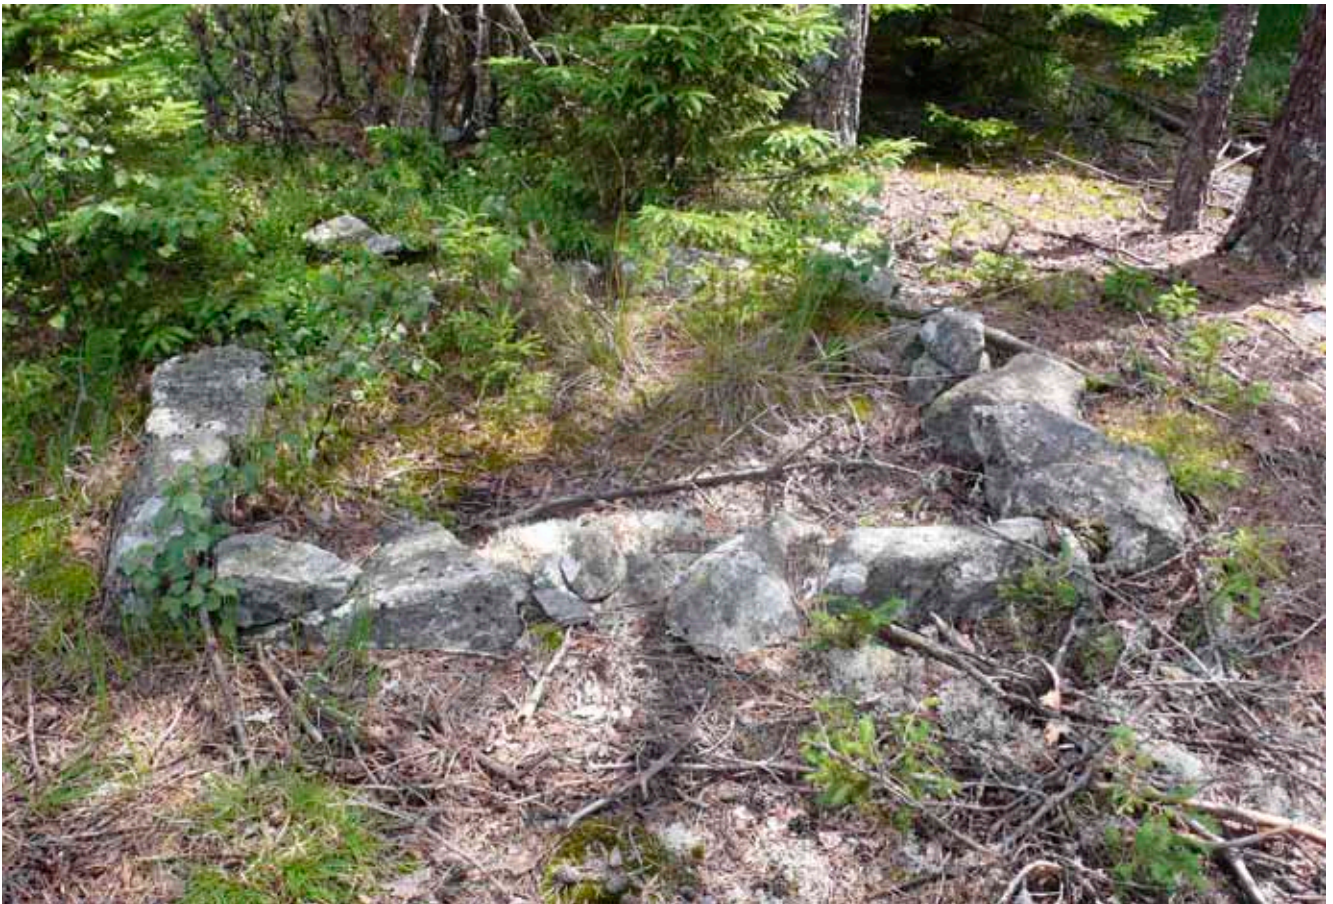
Illustration 11. Lämning 1019:21a. En svårtolkad rektangulär stenkonstruktion.

Lämningarna påminner dels om en påbörjan till grundläggning för en stuga men de ligger upplagda direkt på hållmarken vilket inte utgör lämplig mark för ett hus. Stenrektangeln 21b skulle kunna utgjort kanten till något slags tältkonstruktion eller en enklare hydda men storleken är såpass liten att det inte är sannolikt. Intrycket man får av konstruktionerna är snarare lek än ett seriöst försök till husbyggnad. Liknande saker påträffas ofta vid stenbrott utmed kusten eller övergivna platser, där barn ofta bygger små murar eller andra konstruktioner som en del i leken, *Algotsson & Swedberg 2004, Edensor 2003*.
