RELATÓRIO PARCIAL

PIB-H/0015/2014

**MORFOLOGIA DO CANAL DO RIO TARAUCÁ E O IMPACTO DE SUA
DINÂMICA FLUVIAL NA CIDADE DE ENVIRA, NA MESORREGIÃO
SUDOESTE AMAZONENSE**

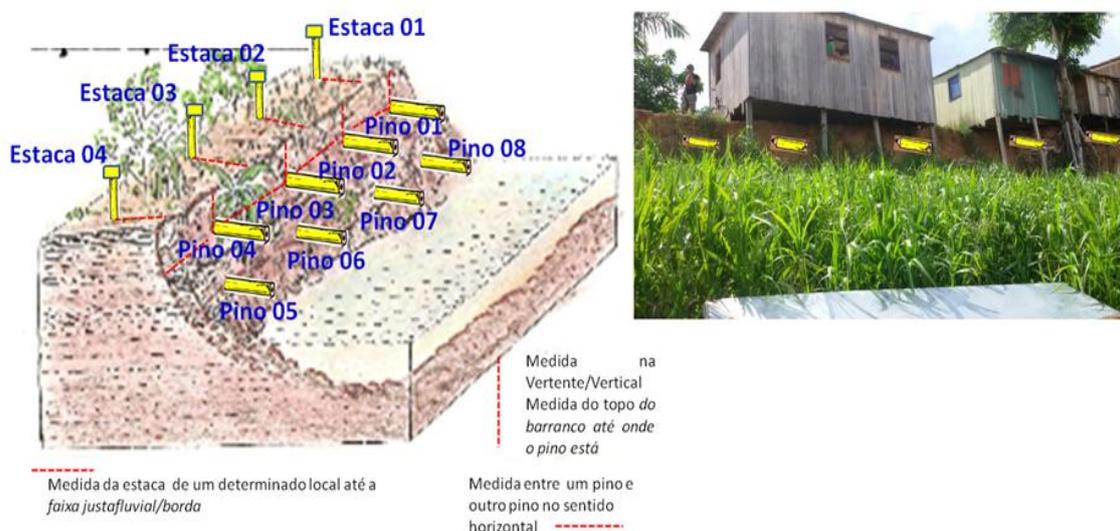
Figura 02 – Metodologia de Estaqueamento: Estacas nas horizontal e Pinos na Vertical

A metodologia planejada e iniciada foram as seguintes: Técnica de Estaqueamento PACHECO et al.(1995; 2013) – medindo, cada deve ter 1,5 metro, afixadas em média de 11 metros (03 da largura da rua medindo da faixa+ 5 metros onde a casa ocupa+ 2 metros na frente da casa ou 2 metros no fundo da casa até a borda fluvial do rio Tarauacá (Fig. 02). As medidas deveriam acontecer a cada 10 dias que é uma sequencia estatística); os Pinos de Erosão (CUNHA, 1996) –

foram pinados na vertente. Cada um media 0,80 cm de comprimento. Entre um pino e outro não se considerou um padrão homogêneo de medida, mas, foi considerado os locais identificados com erosão fluvial. Por exemplo: nas residências acima (**Fig. 02**) houve necessidade de colocar dois pinos nas vertentes.

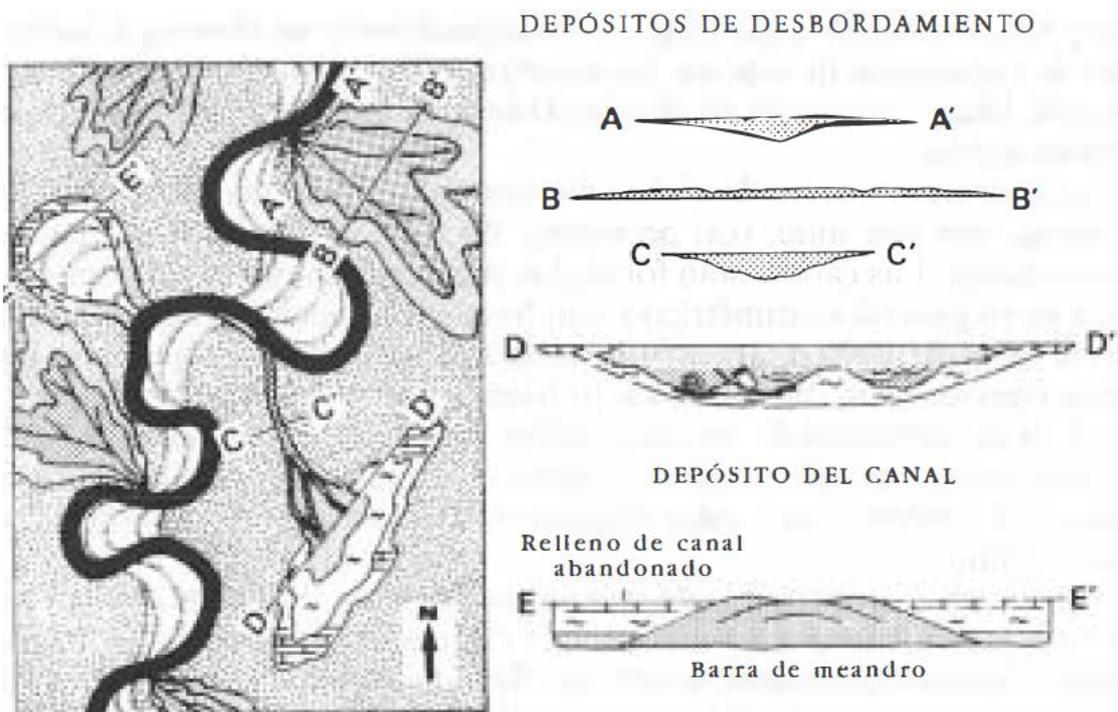
Figura 03 - Dinâmica de um rio meandriforme na sua faixa aluvial

Para a compreensão sobre os canais fluviais meandrantes a pesquisa esta se fundamentando nos autores Christofolletti (1980), Suguio e Bigarella (1990), Arribas, Molina e Tortosa (1996), Latrubesse, Stevaux, Sinha (2005), mais Lima (2005), os quais descrevem os canais meandriformes/meandrantes como aqueles que formam curvas sinuosas denominadas de *meandros*, *sacados* ou *pendúculos* (Fig. 03).

Para Suguio e Bigarella (1990) e Cunha (1996), os canais fluviais do tipo meandrante passam por mudanças contínuas/migração provocadas pela tríade (erosão, transporte e deposição) da dinâmica fluvial em que o processo ocorre pela erosão na sua curva externa e a deposição na parte interna formando uma feição denominada de **barra em pontal**.

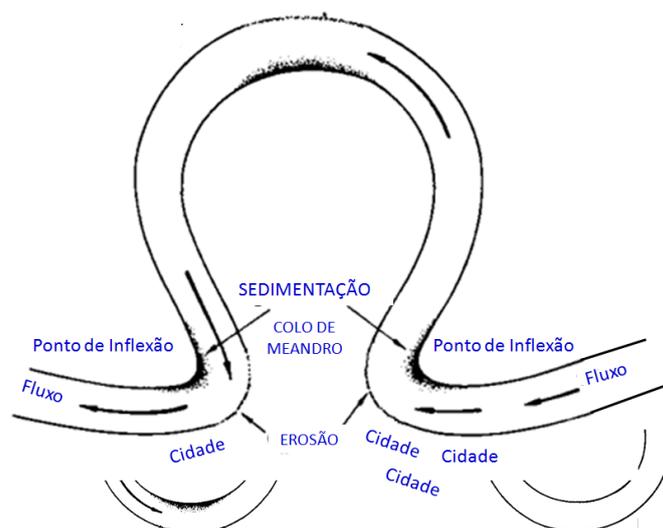
Figura 04 – Representação da cidade na faixa de meandro e a erosão fluvial

A cidade de Envira (Amazonas) está localizada no curso inferior do referido rio, da Mbh Tarauacá-Envira, cujas ocupações distribuem-se na área do meandro que está em processo de estrangulamento, ocasionando a perda de terras pela erosão fluvial, causadora de prejuízos as vias públicas, residências e outras instalações urbanas (**Fig. 04**).

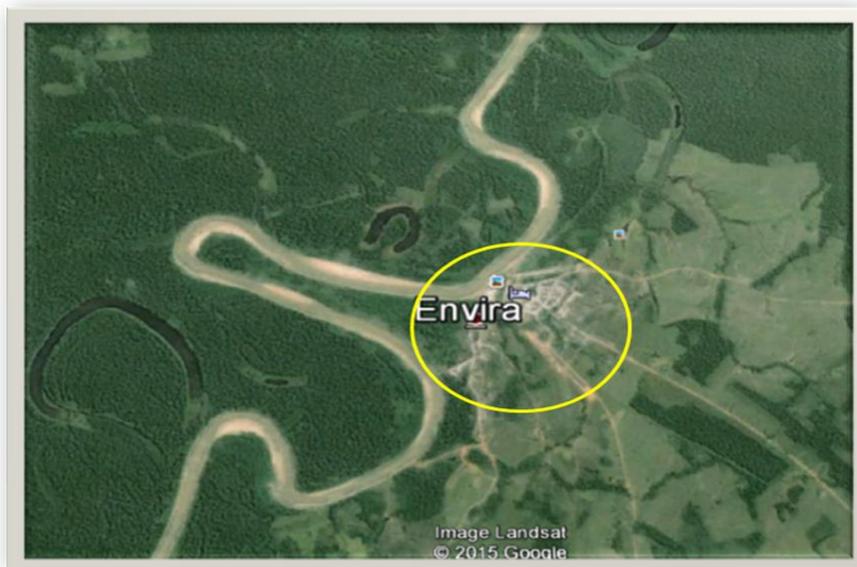
Figura 05 – A cidade de Envira entre os colos de meandros os convexos

Por outro lado, a cidade de Envira que está localizada no curso inferior do rio principal da Mbh Tarauacá-Envira, tem dois colos de mandros que tem a parte convexa crescendo em direção a frente da dessa sede urbano (**Fig. 05**). O pendúculo convexo que está a jusante do meandro que tem na base a cidade(**Fig. 06**), pela erosão na área, vem ocasionando mais danos pela erosão fluvial do tipo corrasão.

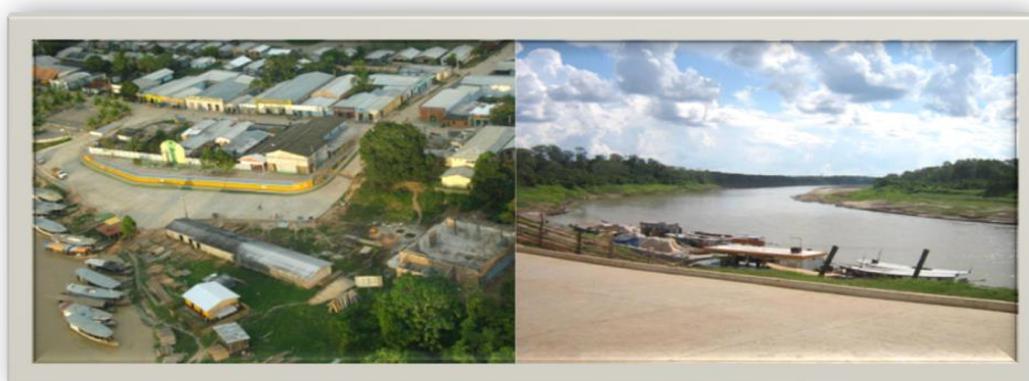
provoca erosão fluvial

Figura 06 – Locais da cidade Envira onde a pressão da convexidade do meandro

Esse processo mecânico está impactando sobre as ocupações urbanas distribuídas na área do meandro que está em processo de estrangulamento, ocasionando a perda de terras pela erosão fluvial, causadora de prejuízos as vias públicas, residências e outras instalações urbanas(**Fig. 06**).

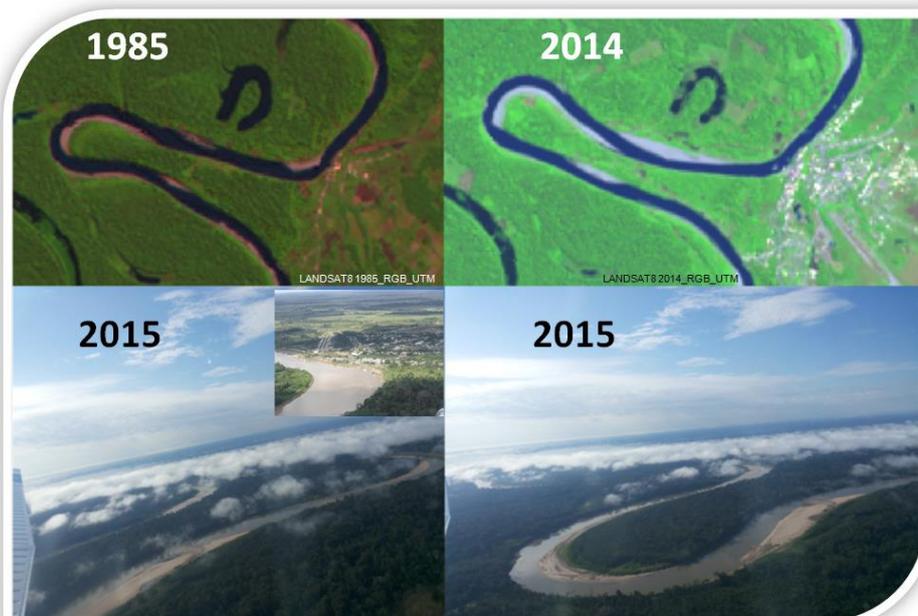
Figura 09 - Mosaico da Evolução do Meandro que cresce em direção da cidade de Envira
 Fonte: LANDSAT 8 de 1985 e 2014 org. OLIVEIRA, J.H.N. e Fotos de PACHÊCO, Fev/2015

De acordo com o mosaico de imagens de fotografias, LANDSAT5_1985 e a LANDSAT8_2014 (Fig. 09) é possível perceber o início do processo de perda de sedimentos na face interna da margem e está ganhando materiais na face externa. Portanto, da pra perceber entre essas duas imagens a diferença a partir dos bancos de depósitos. O mesmo processo se repete no outro lado, da a impressão que o meandro esta se deslocando. Isso é uma característica de rios meandrantés.

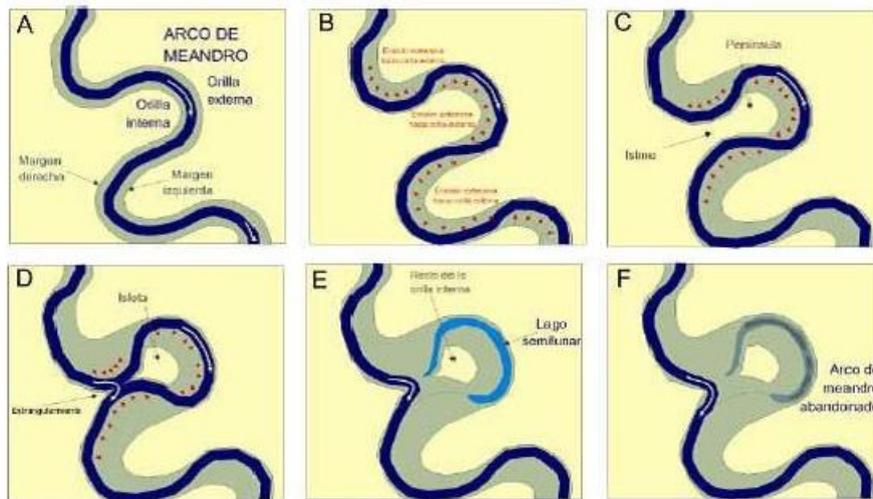
Figura 10 – evolução de um meandro semelhante ao do rio Taracúá
 Fonte: org. Oliveira, J. H. (2015)

A partir de estudos realizados em rios de meandro o processo é semelhante em todos dessa tipologia (**Fig. 10**) desde que não haja nenhuma interferência da engenharia ou outra ação antrópica que possa perturbar a dinâmica fluvial. Deste modo, podemos perceber nas imagens de satélites, fotografias (**Fig. 09**) e na **Figura** acima que as margens externas do meandro, centrífugas da corrente fluvial, apresentam barrancas progressivamente erodidas, e na margem interna ocorre deposição, principalmente de areia. Este processo leva a acentuar a curvatura do meandro.

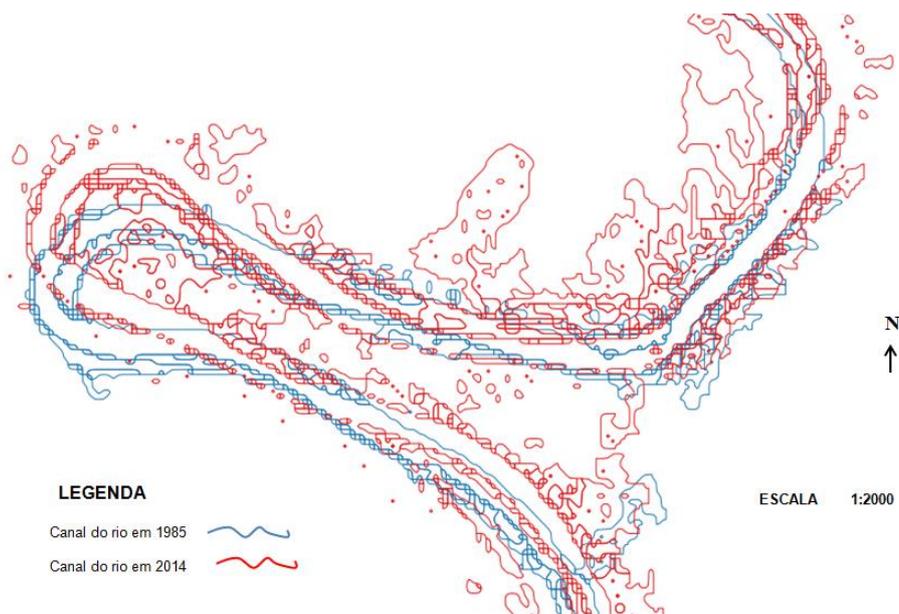
Figura 11 - Dinâmica fluvial dos meandros (convexo e o côncavo) de 1985 a 2014
 Fonte: org. Oliveira, J. H. (2015)

Analisando os processos da dinâmica ocorrida, podemos observar na **Figura 11**, a dinâmica fluvial de migração do canal de escoamento do rio Tarauacá, especificamente no meandro convexo e no côncavo onde está a orla da cidade de Envira.

Analisando **Figura 11** e os dados da **Figura 12**, percebe-se que, em 1985 a **largura da crista** do meandro era de 651,390 metros. Em 2006 a distância foi de 595,836 caracterizando assim, uma diminuição na largura de 55,494 metros. Em 2010, a distância era de 604,191 ocasionando um pequeno aumento na distância de 8,355 metros comparando com o ano de 2006. Em 2014, a distância foi de 634,125 metros, comparando então, a distância da crista do meando no ano de 1985 e o ano 2014, verifica-se que a diminuição da distância durante esse período foi de 17,265 metros.

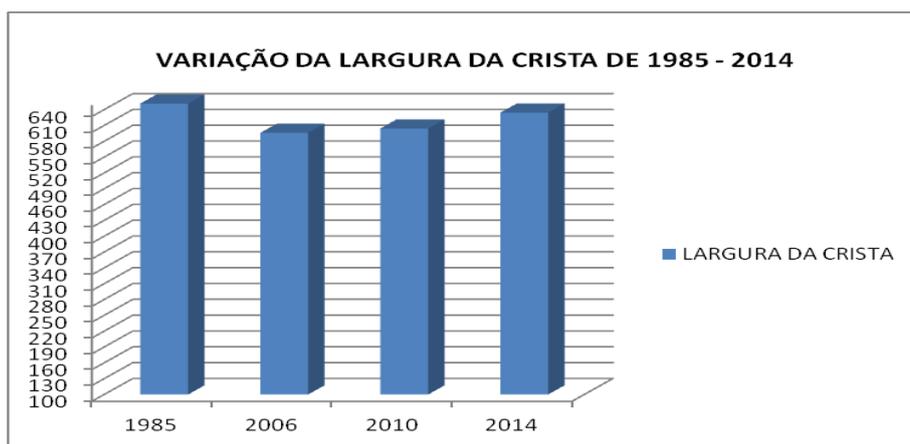
Figura 12 - Variação da Largura da Crista no período de 1985 – 2014
 Fonte: org. Oliveira, J. H. (2015)

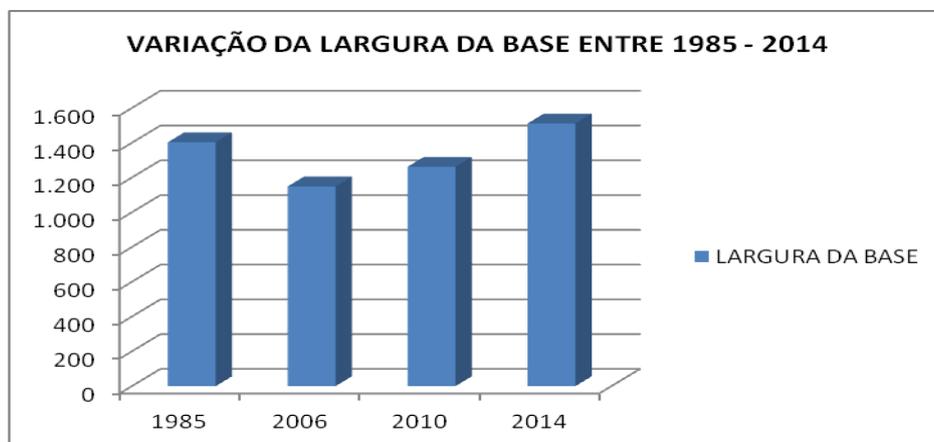
Figura 13 - Variação da largura da base entre 1985 - 2014

Na **Figura 13** , percebe-se que, em 1985 a **largura da base** do meandro era de 1.403 km. Em 2006 a distância foi de 1.149 km, caracterizando assim, uma diminuição na largura da base de 254 metros. Em 2010, a distância era de 1.262 km, ocasionando um pequeno aumento

na distância de 113 metros comparando com o ano de 2006. Em 2014, a distância foi de 1.511 km, comparando então, a distância da base do meandor durante esse quatro períodos, verifica-se que houve aumento na distância da largura da base.

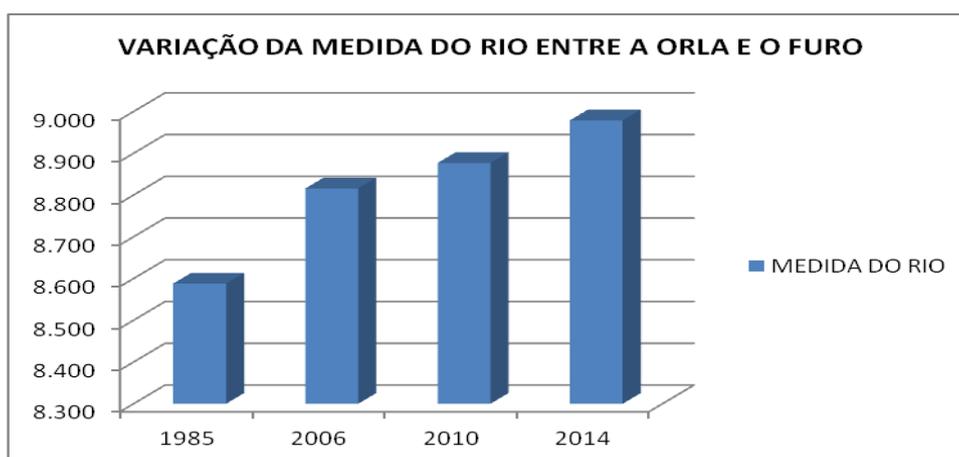
Figura 14 -Variação da medida do rio entre a orla e o furo

Com relação a variação da medida da distância do rio Tarauacá no **trecho entre a orla e o furo (Fig. 14)**, percebe-se que, em 1985 a distância do meandro era de 8.588 km. Em 2006 o comprimento foi de 8.816 km, caracterizando assim, aumento no comprimento de 228 metros. Em 2010, a distância era de 8.877 km, ocasionando um pequeno aumento na distância de 61 metros comparando com o ano de 2006. Em 2014, a distância foi de 8.979 km, comparando então, a distância no trecho da orla até o furo no ano de 1985 e 2014, verifica-se que houve aumento no comprimento do canal de 391 metros.

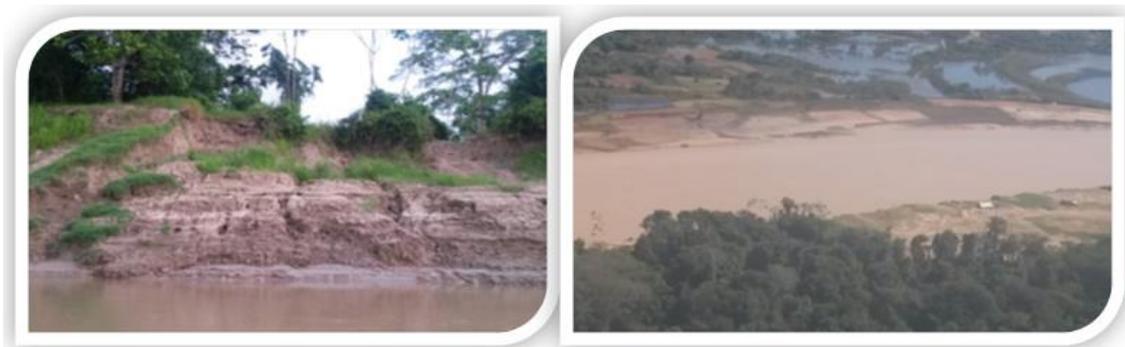
Figura 15 - Terras caídas e depósitos de areia no rio Tarauacá.

No período de vazante, aparecem os depósitos de areia tornam-se notórios na paisagem local, alterando, principalmente a, segurança do transporte fluvial (**Fig.15**). Sioli (1985) salienta sobre a instabilidade e constante modelação do leito das margens e grandes depósitos no centro do canal de escoamento. Todavia, Carvalho (2006) aponta como explicação para a concentração de pessoas nestes lugares à fertilidade dos solos e por apresentarem maiores quantidades de pescados. Trata-se de uma consideração bastante pertinente diante da situação econômica de subsistência dessas famílias e do condicionamento destas ao regime hidrológico da bacia amazônica.

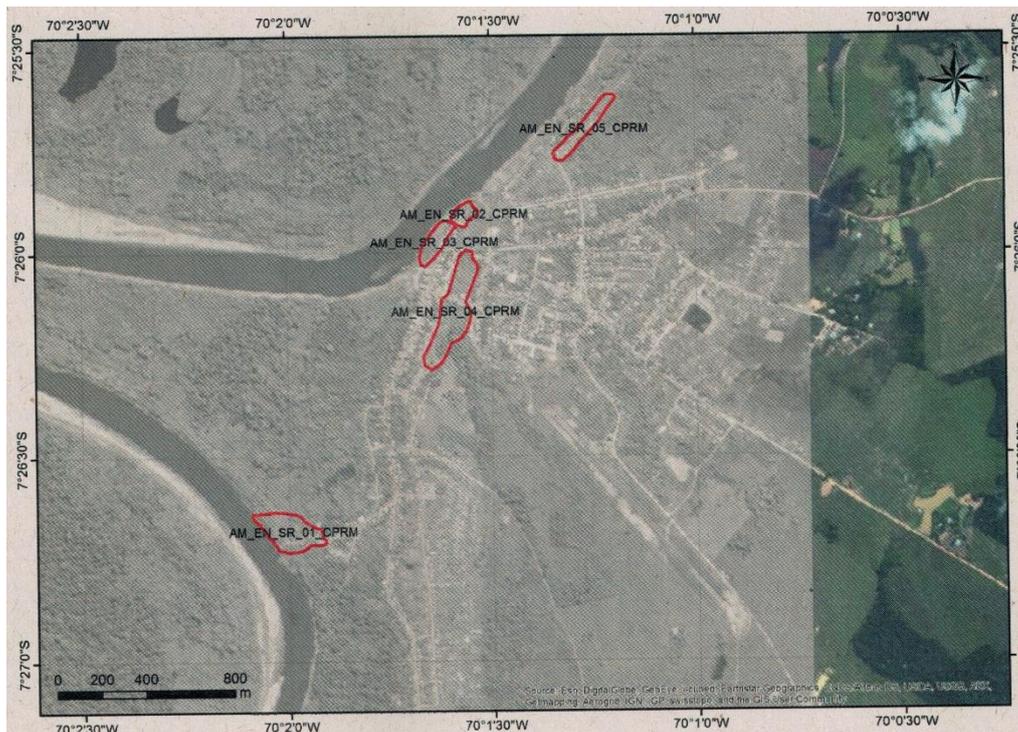
Figura 17 – Setores de risco alto, muito alto de desbarrancamento e inundação de Envira – AM.
