Förvaltningsplan för flodkraftan inom Gullsjöälvens vattensystem

Förslag till åtgärdsprogram
2012-2015

Tomas Jansson, Hushållningssällskapet i Värmland
www.hush.se/s

Hushållningssällskapet i Värmland, januari 2012

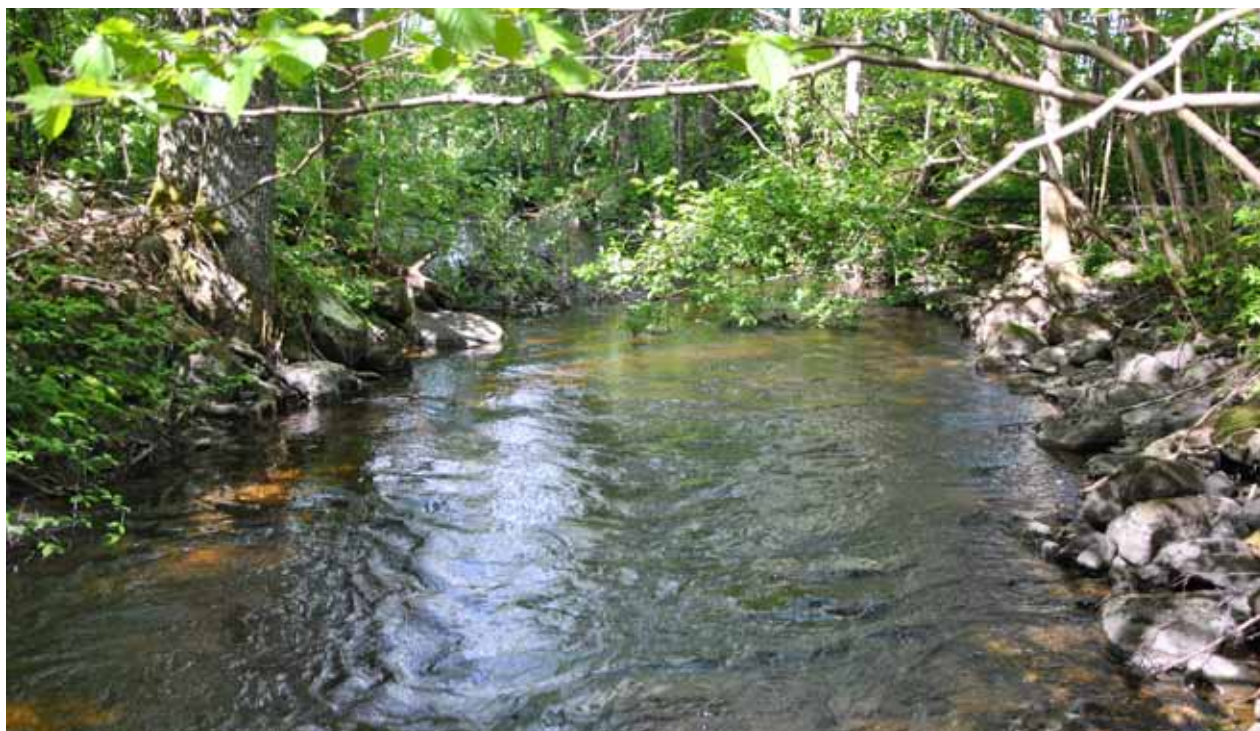
Fortfarande ses rester efter flottningsepoken längs Gullsjöälven. Detta kan ses på de upplagrade stenmassorna utefter strandkanten. Biotopvårdande åtgärder med att lyfta tillbaka stora sten skapar inte enbart ståndplatser för öring utan blir samtidigt ett viktigt substrat som gömsle och möjlighet att gräva bohålor under för kräftor i olika storlekar.

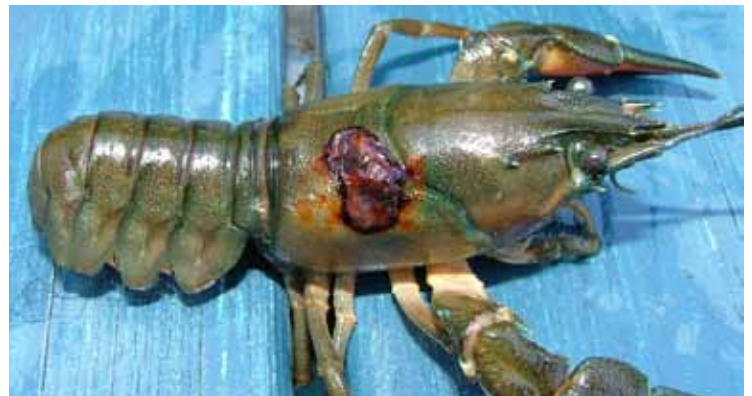
Kräfta angripen av kräftpest.

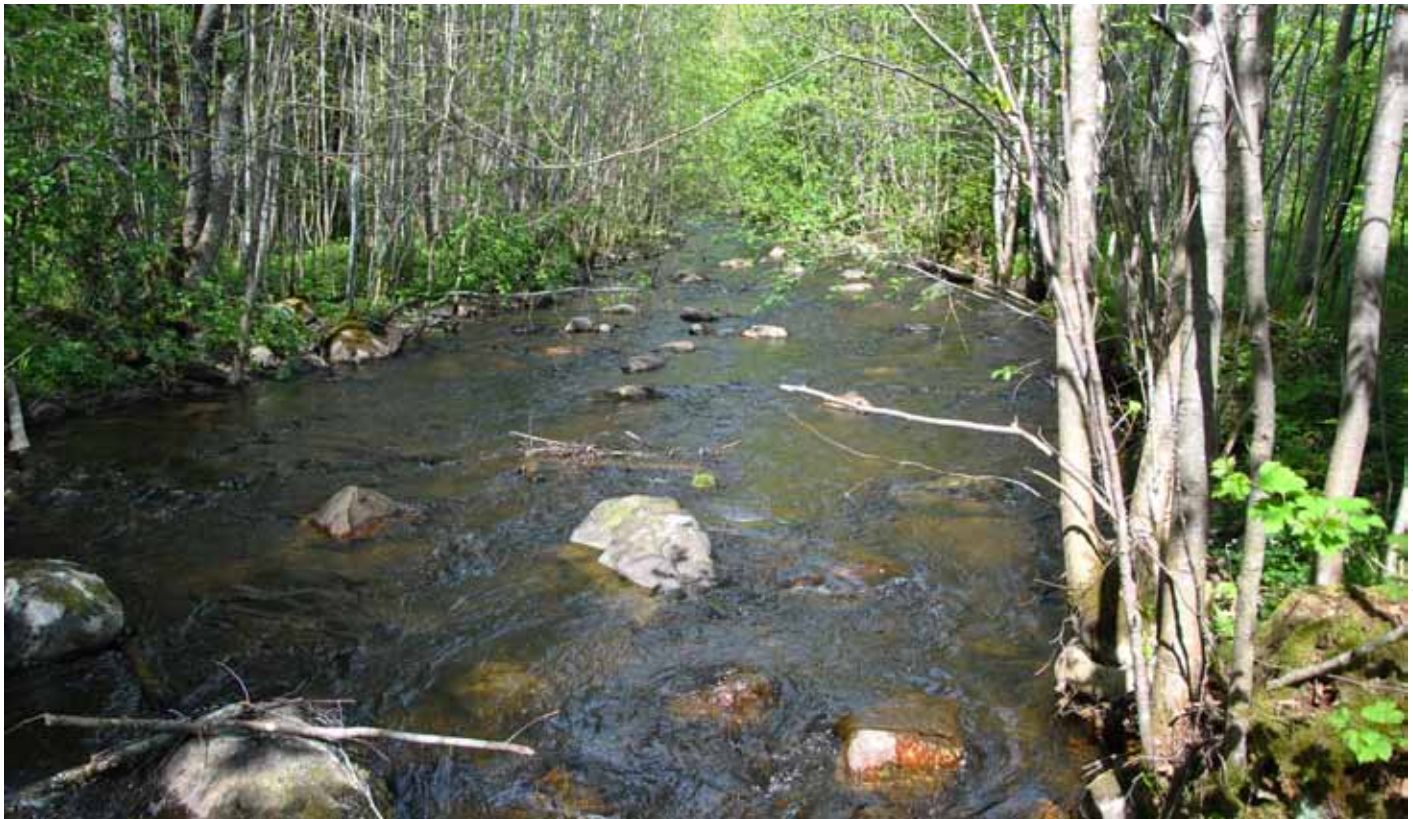
En av sträckorna i Gullsjöälven som biotopvårdades 2005. Större sten har lyfts ut i älven. Man måste verkligen vara försiktig vid stenuläggningen för att inte krossa flodpärlmusslor som förekommer flitigt längs med hela älven.

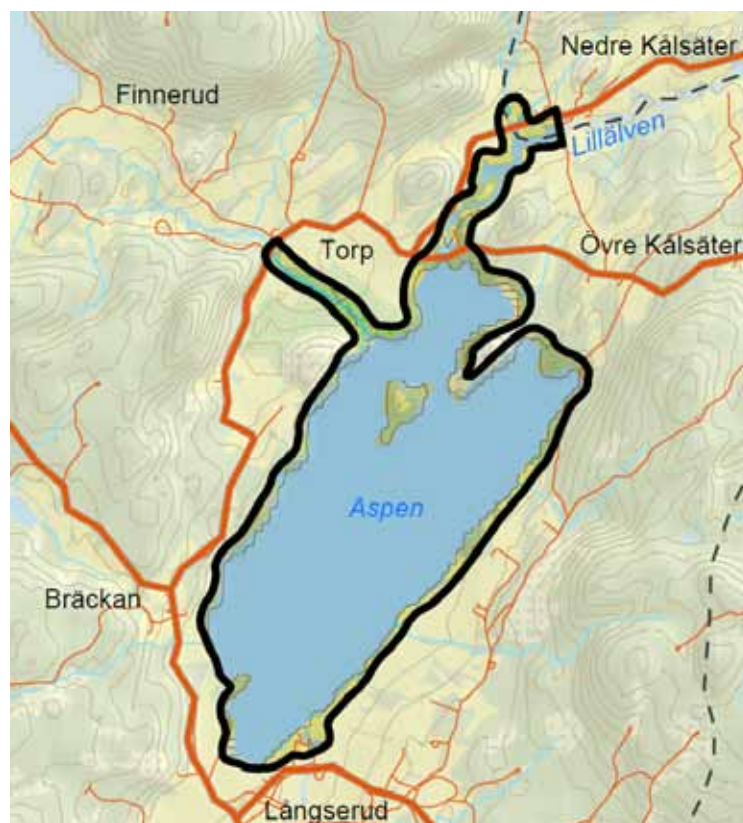
Karta 2. Gränsdragningen för Aspens fvof. Gullsjöälven nedre del ingår i Aspens fvof.

13 fastigheter angränsar till Gullsjöälven, 12 av fastigheterna ägs privat och en ägs av Bergvik Skog AB. Endast en del av Gullsjön tillhör ett fvof. Sträckan från vägbron vid Årängen och ned till mynningen i Aspen tillhör Aspens fvof, se karta 2.

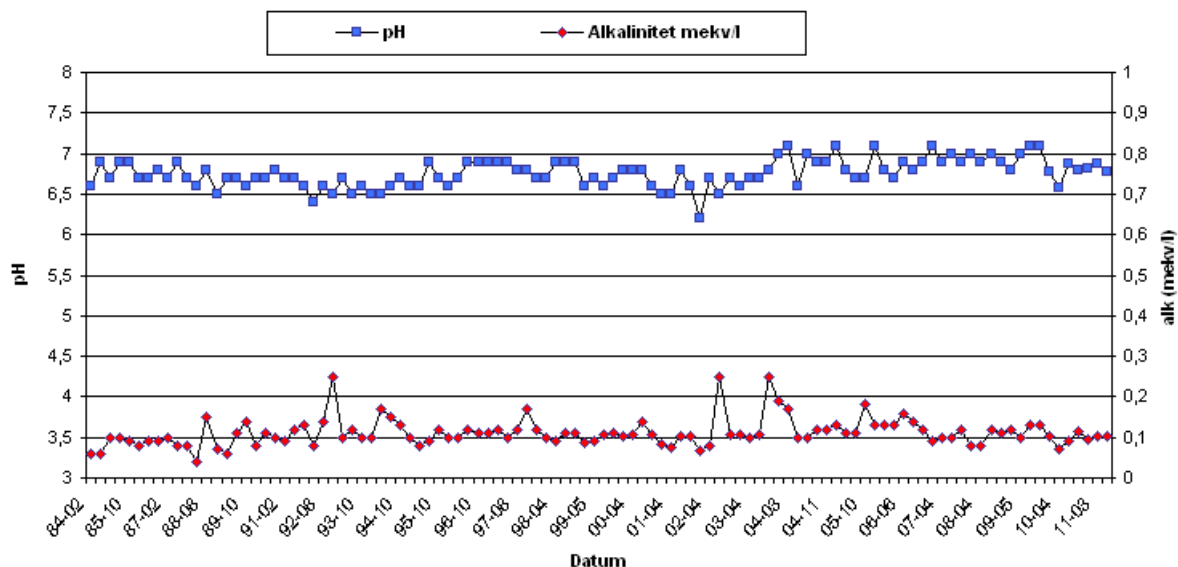
Figur 1. Vattenkemi för Gullsjöälven, uppgifterna är hämtade från Länsstyrelsens kalkningseffektuppföljning i avrinningsområdet. Tabellen redovisar resultat av Gullsjöälvens pH och alkalinitet under perioden 1984 – 2011

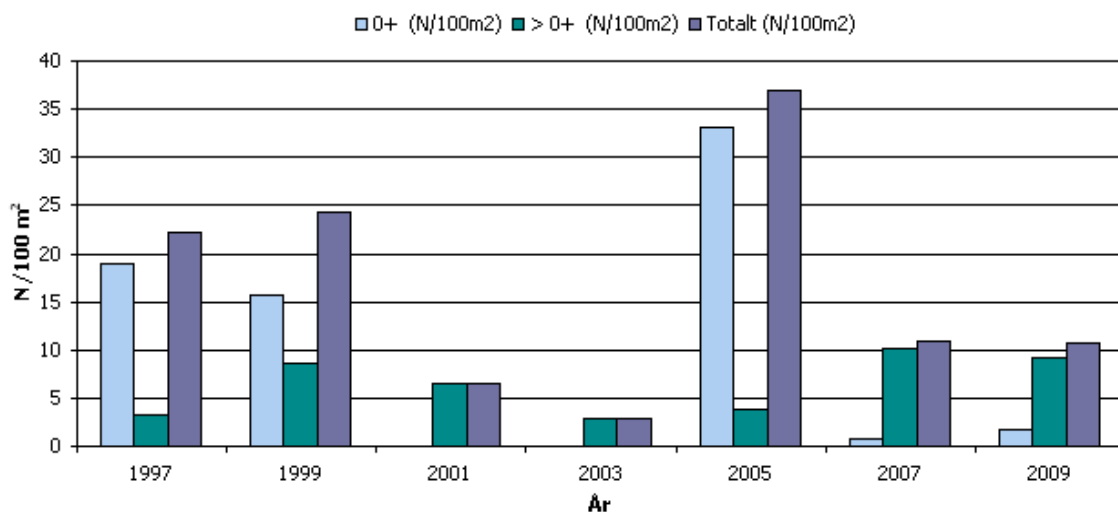
Tabell 2. Elfiske i Gullsjöälven vid Belsingtorp har genomförts vartannat år sedan 1997. De klena resultaten 2001 och 2003 kan delvis förklaras med låg vattenföring i samband med inventeringen då inte årsyngel kunde konstateras. 2005 genomfördes biotopvårdande åtgärder för öringen samt ett omlöp. Den höga produktionen från 2005 har inte kunnat uppvisas 2007 och 2009 det är svårt att dra några slutsatser om effekterna av de biotopvårdande åtgärderna. Var den höga årsyngelproduktionen 2005 tillfällig?

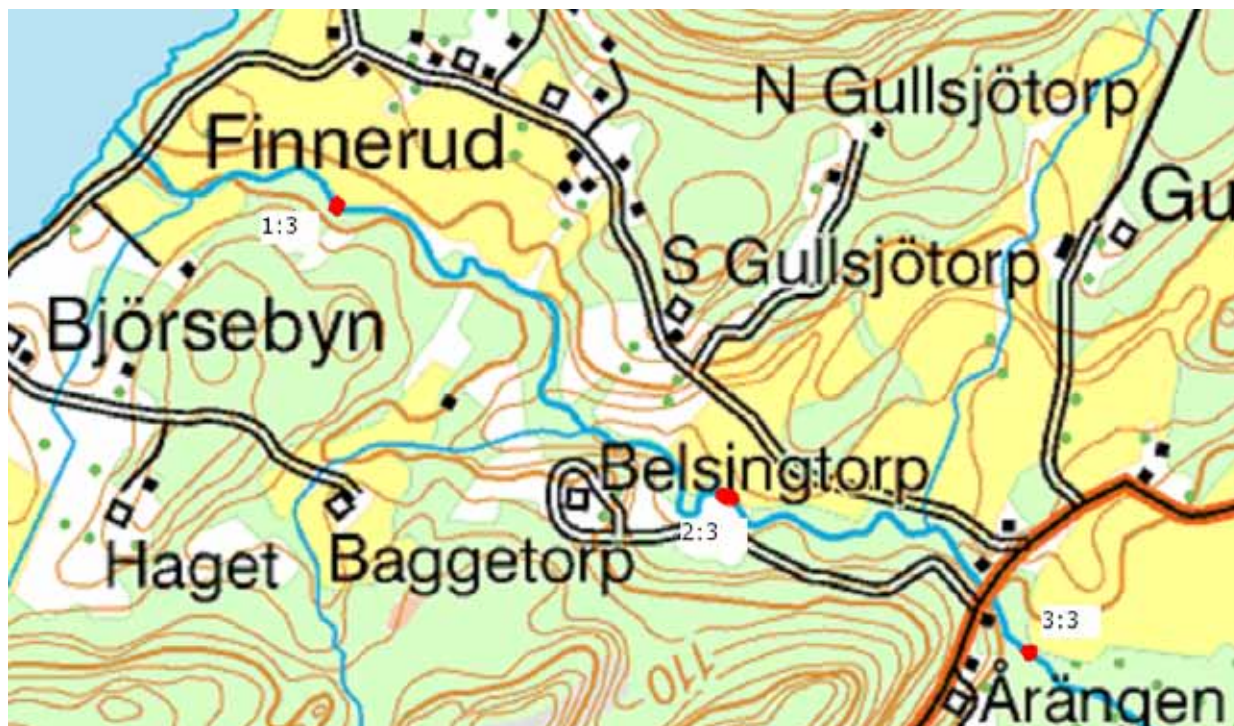
Karta 3. Tre lokaler i Gullsjöälven provfiskades av Länsstyrelsen i Värmland 2003-08-14. Totalt användes 60 mjærddar fördelad på 20 mjærddar/lokal.

Ett standardiserat kräftprovfiske genomfördes 2003 av Länsstyrelsen i Värmland i Gullsjöälven (karta 2 och tabell 3), som ett led i Länsstyrelsens arbete med att skydda och bevara flodkräftan i länet. Gullsjöälven var en av ca 60 sjöar/vattendrag som under flera år provfiskas, fortfarande (2011) provfiskar Länsstyrelsen varje år olika vatten. Fisket fördelades mellan tre lokaler som provfiskades vid Finnerud, Belsingtorp och Årången (nedströms bron), se karta 2. Varje lokal provfiskades med 20 ansträngningar

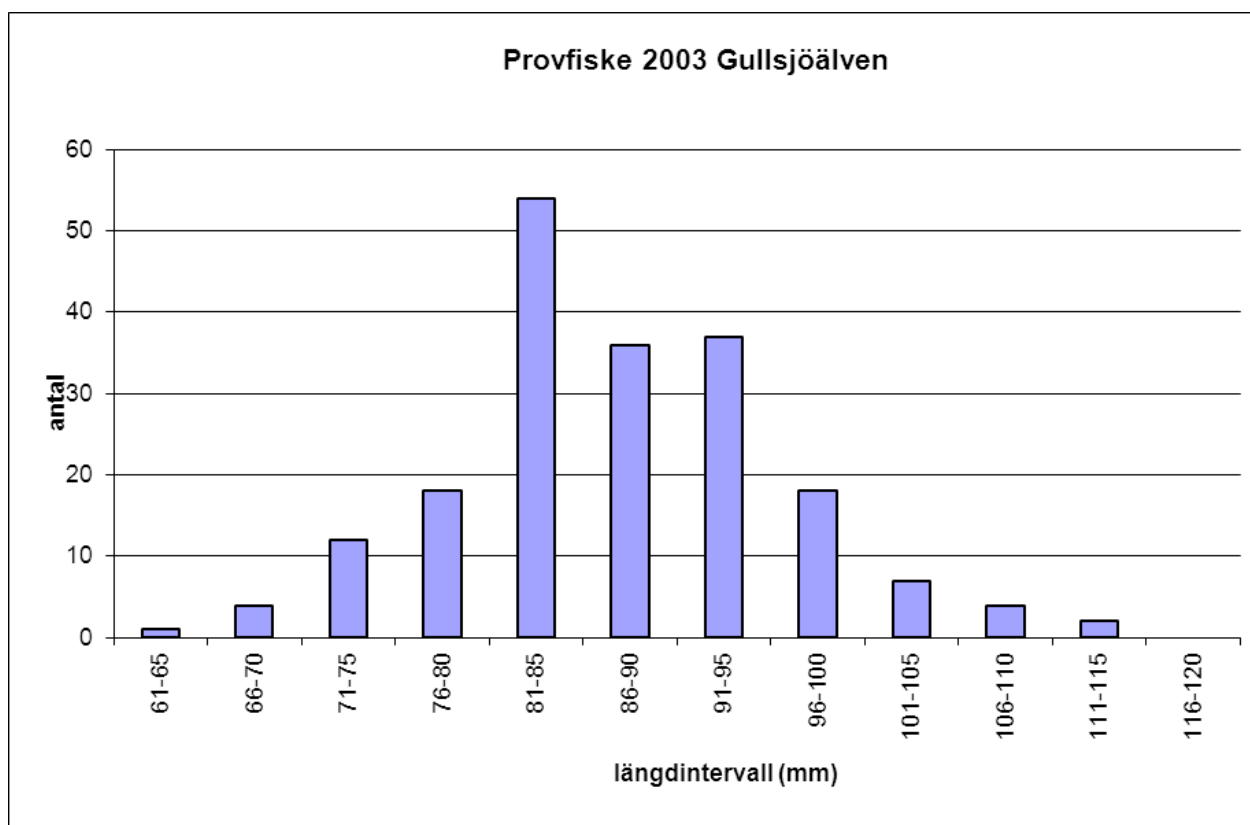
Tabell 4. Resultat från provfisket 2003 av Länsstyrelsen i Värmland. Figuren visar längdfördelning och antal. Staplarna visar att det är kräftor < 100 mm (84 %) som dominerade fångsten.

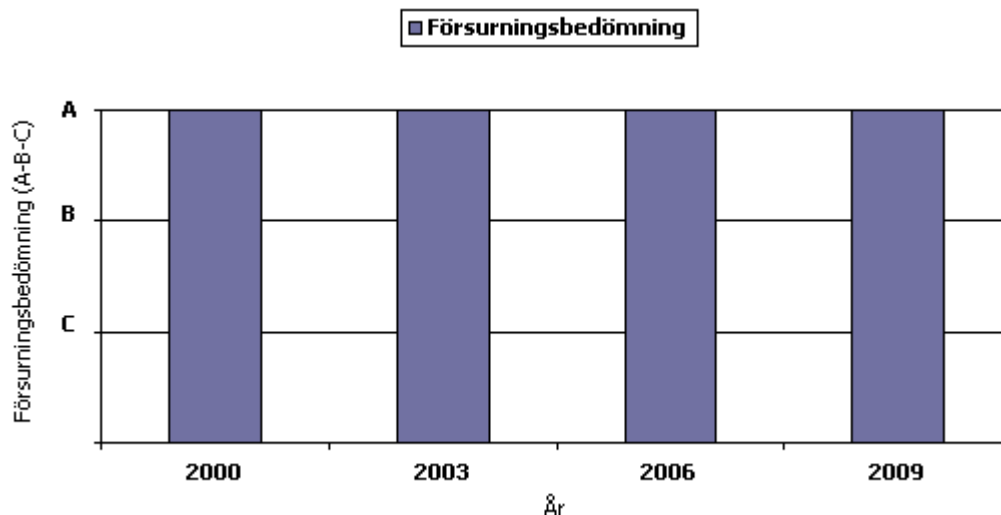
Tabell 5. Av inventeringarna av bottenfaunan (småkryp i vattnet) i Finnsjön bedöms vattnet vara opåverkat av försurning. Tex hittade man vid inventeringen 2006 den mycket ovanliga och försurningskänsliga märkräftan *Pallasea quadrispinosa*. A= "Ingen eller obetydlig påverkan", B= "Betydlig påverkan", C= "Stark eller mycket stark påverkan"

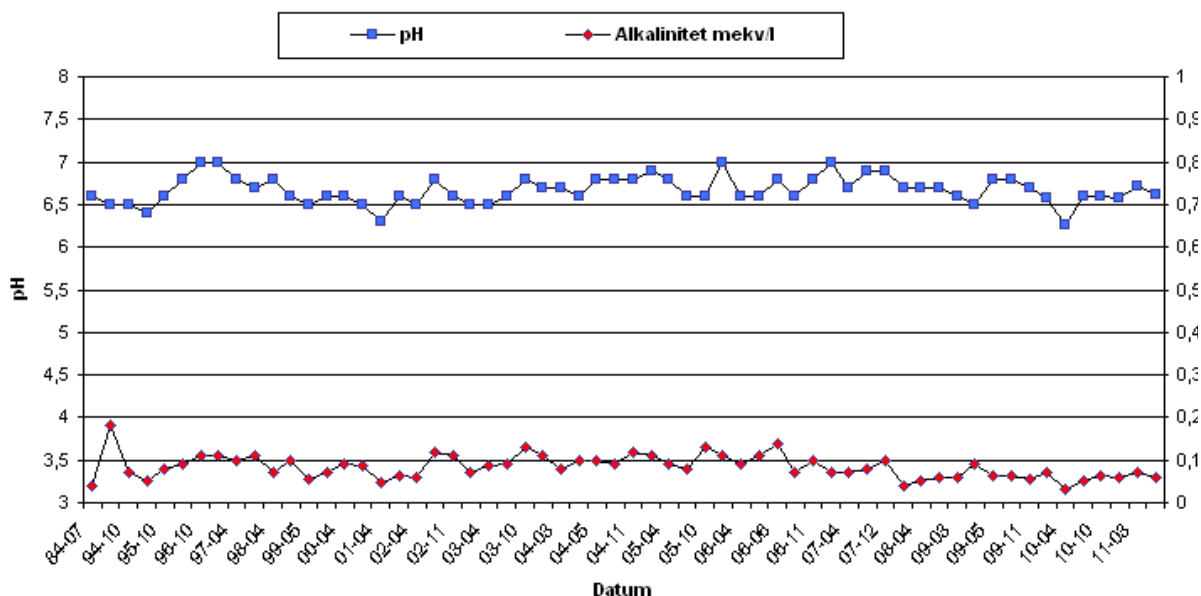
Figur 2. Vattenkemi för Gravälven, uppgifterna är hämtade från Länsstyrelsens kalkningseffektuppföljning i avrinningsområdet. Tabellen redovisar resultat av Gravälvens pH och alkalinitet under perioden 1984 - 2011.

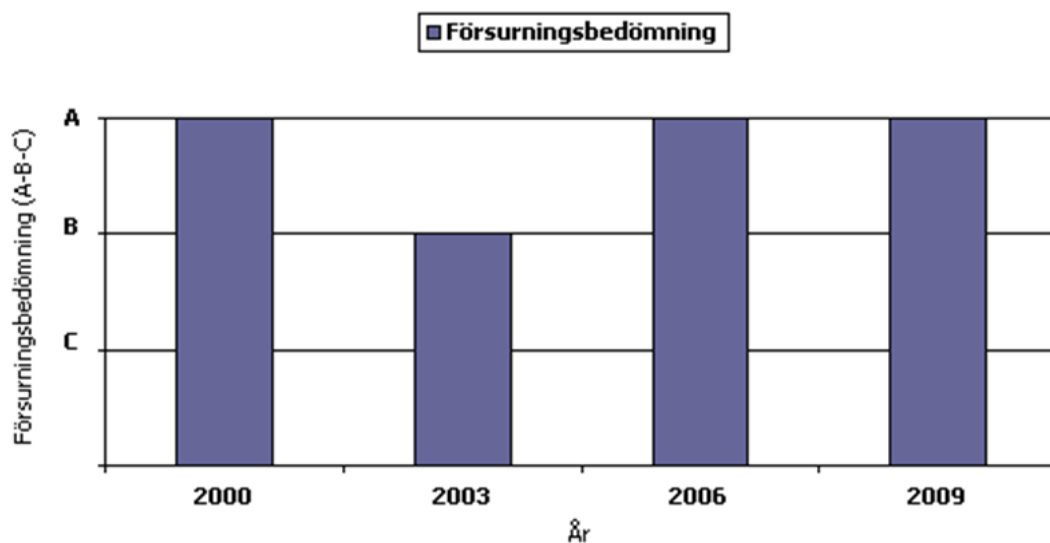
Tabell 6. Av inventeringarna av bottenfaunan (småkryp i vattnet) i Gravälven bedöms vattnet vara opåverkad av försurning. Tex hittade man vid inventeringen 2006 och 2009 den mycket försurningskänsliga nattsländan *Setodes argenticupunctellus*. A= "Ingen eller obetydlig påverkan", B= "Betydlig påverkan", C= "Stark eller mycket stark påverkan"

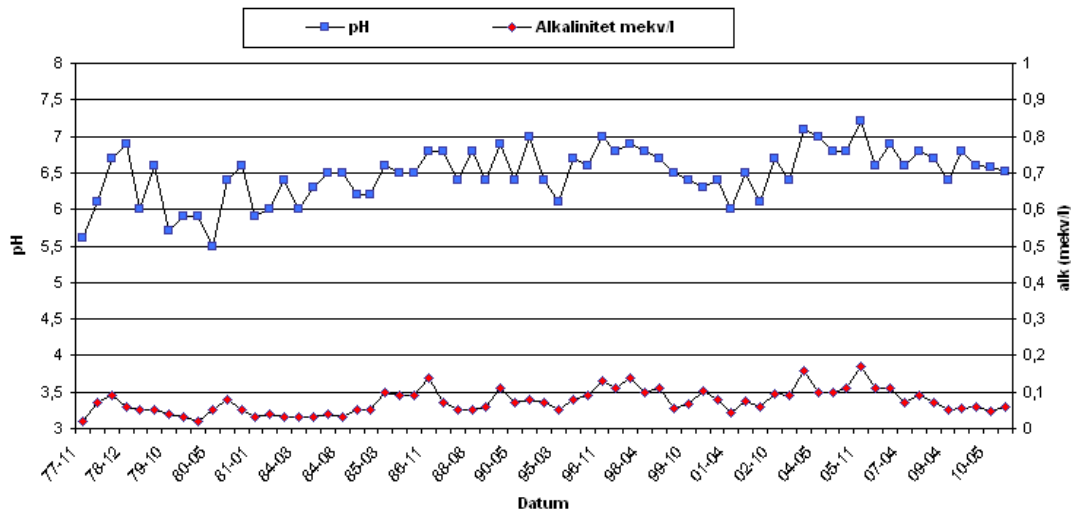
Figur 3. Vargsjöns vattenkemiska analyser för pH och alkalinitet under perioden 1977 – 2010, tagna vid utloppet.

Sedan 1984 har faktiskt pH varit hyfsat stabilt trots att alkaliniteten varit under 0,1 mekv/l. Det finns vattenkemiska förutsättningar för att flodkräftor skall trivas i Åtorpsälven.
