RELATÓRIO DE VISTORIA DE FISCALIZAÇÃO

1. Relatório de Fiscalização nº 127/2020

Galrio Galvanostegia Técnica Ltda.

Rodovia RDC-110, s/nº, Bairro Santo Antônio – Rio dos Cedros/SC.

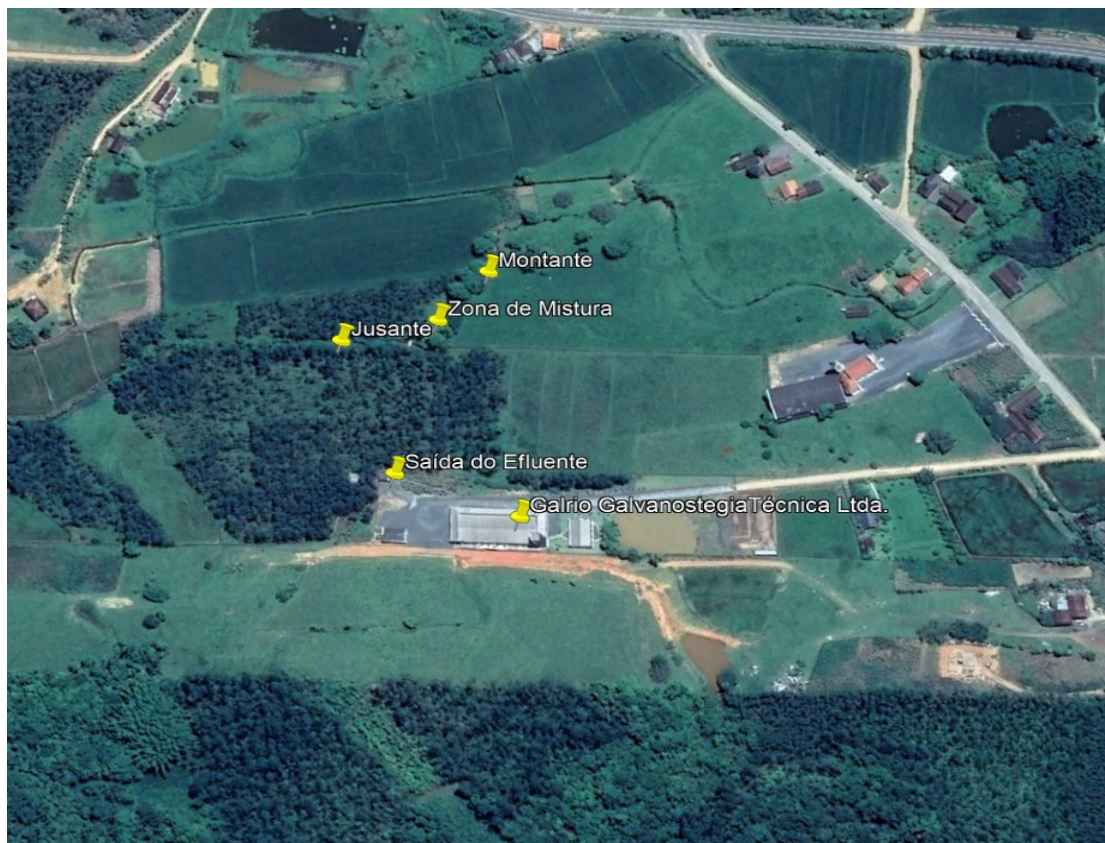
Figura 01 – Visão aérea da localização do empreendimento com pontos de coleta de amostras para análise de água (Fonte: imagem Google Earth 24/11/2018, adaptado).

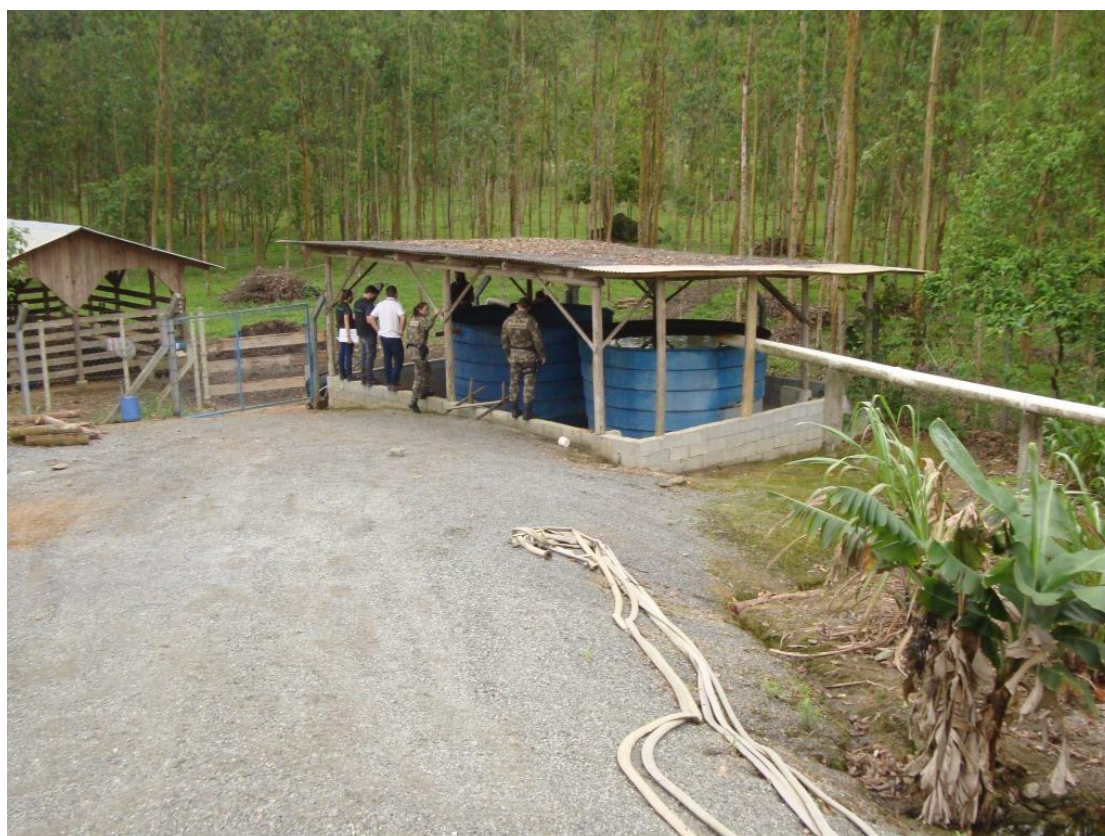
Na sequência, com consentimento do empreendedor, foi lançada uma solução de água com corante Azul de Metileno ($C_{16}H_{18}ClN_3S \cdot 3H_2O$) nas canaletas e caixas coletoras de efluentes, localizadas na área externa da empresa, após foi lançado na área interna, bem como em uma construção localizada fora do empreendimento. O lançamento da solução tem como objetivo observar o caminho dos efluentes nas tubulações, canaletas, reservatórios, córregos, afluentes e drenagem. Para comprovação das informações prestadas pelo proprietário no dia da fiscalização, as informações contidas nos estudos e projetos apresentados no processo de licenciamento, bem como identificação de possíveis tubulações de desvio (*by-pass*) de efluentes (Figura 07). Após observação foi constatado que toda a solução lançada nas canaletas e tubulações convergem para os reservatórios de armazenamento do efluente, que consiste em 02 caixas de polietileno com capacidade de 15.000 litros cada, instaladas no interior de uma bacia de contenção em alvenaria, sem impermeabilização e com infiltrações aparentes, coberto com telhas de fibrocimento (Figuras 02 a 06).

Figura 02 – Local de armazenamento do efluente industrial.

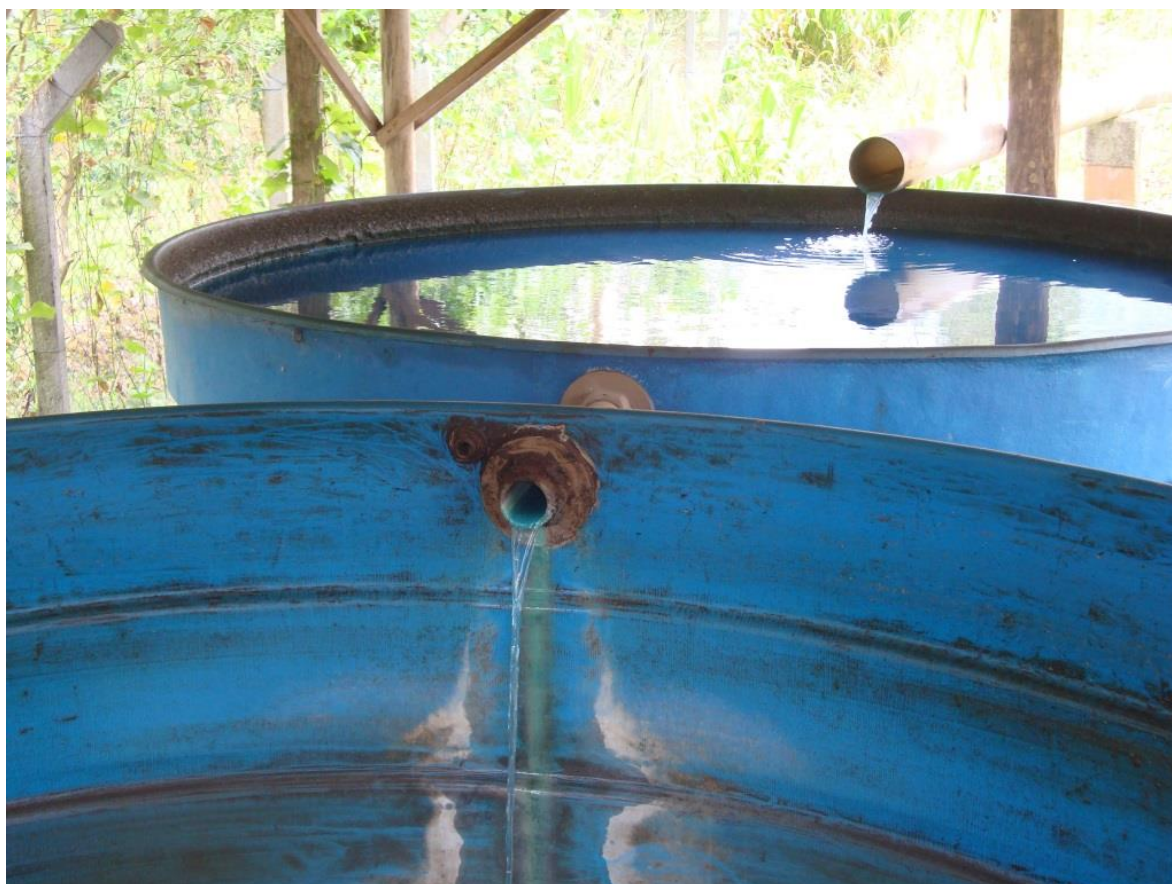
De outro lado, também foi confessado pelo Senhor Ademir Viebrantz que os dois tanques existentes, com capacidade de 30.000 litros (15.000 litros cada) demandariam uma coleta rotineira com menor periodicidade do que o informado no processo de licenciamento ambiental por seu responsável técnico.

Figura 03 – Reservatórios interligados para armazenamento de efluente industrial.

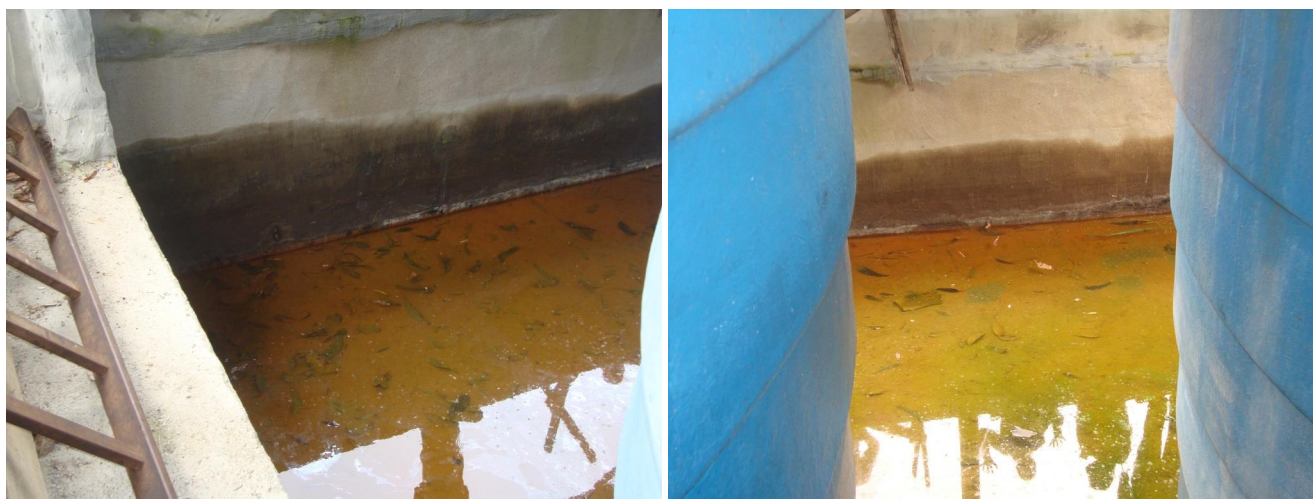
Figura 04 – Bacia de contenção dos reservatórios, com presença de água indicando possibilidade de infiltrações.

e) Apresentar teste de estanqueidade da bacia de contenção dos efluentes em alvenaria, acompanhado de anotação de responsabilidade técnica de profissional habilitado;

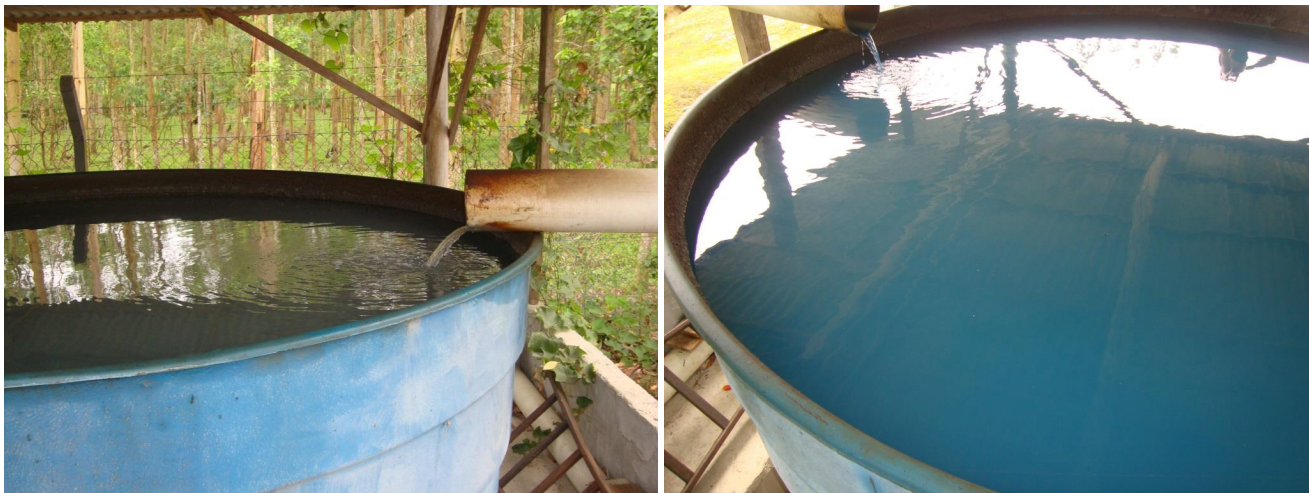
Figura 05 – Efluente no reservatório 01.

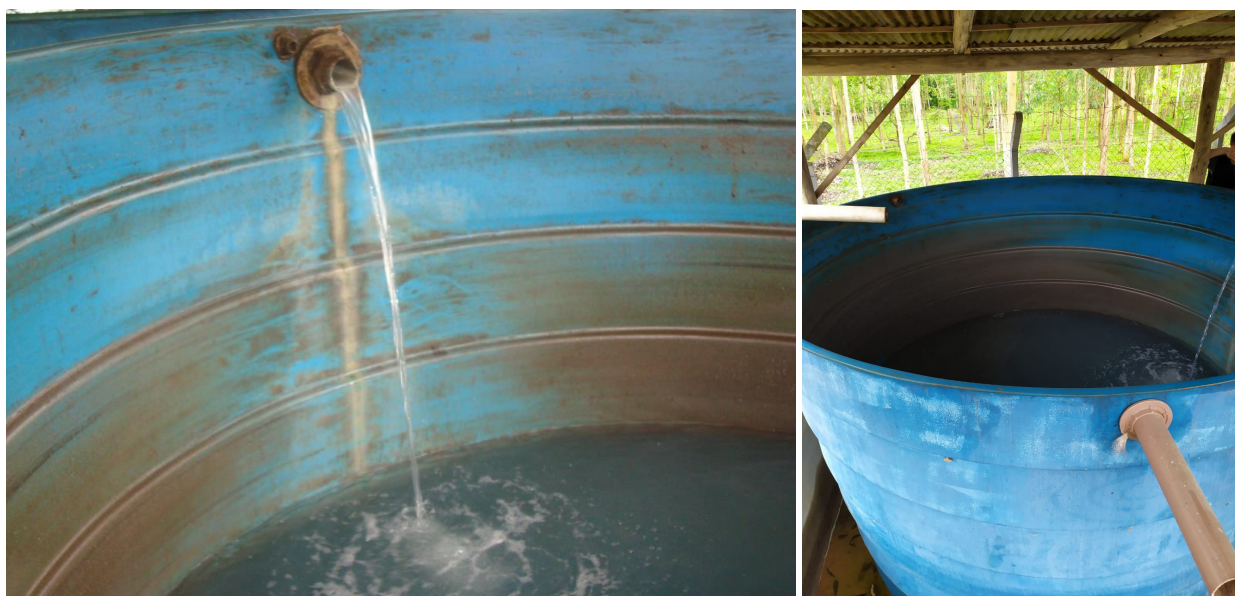
Figura 06 – Efluente no reservatório 02.

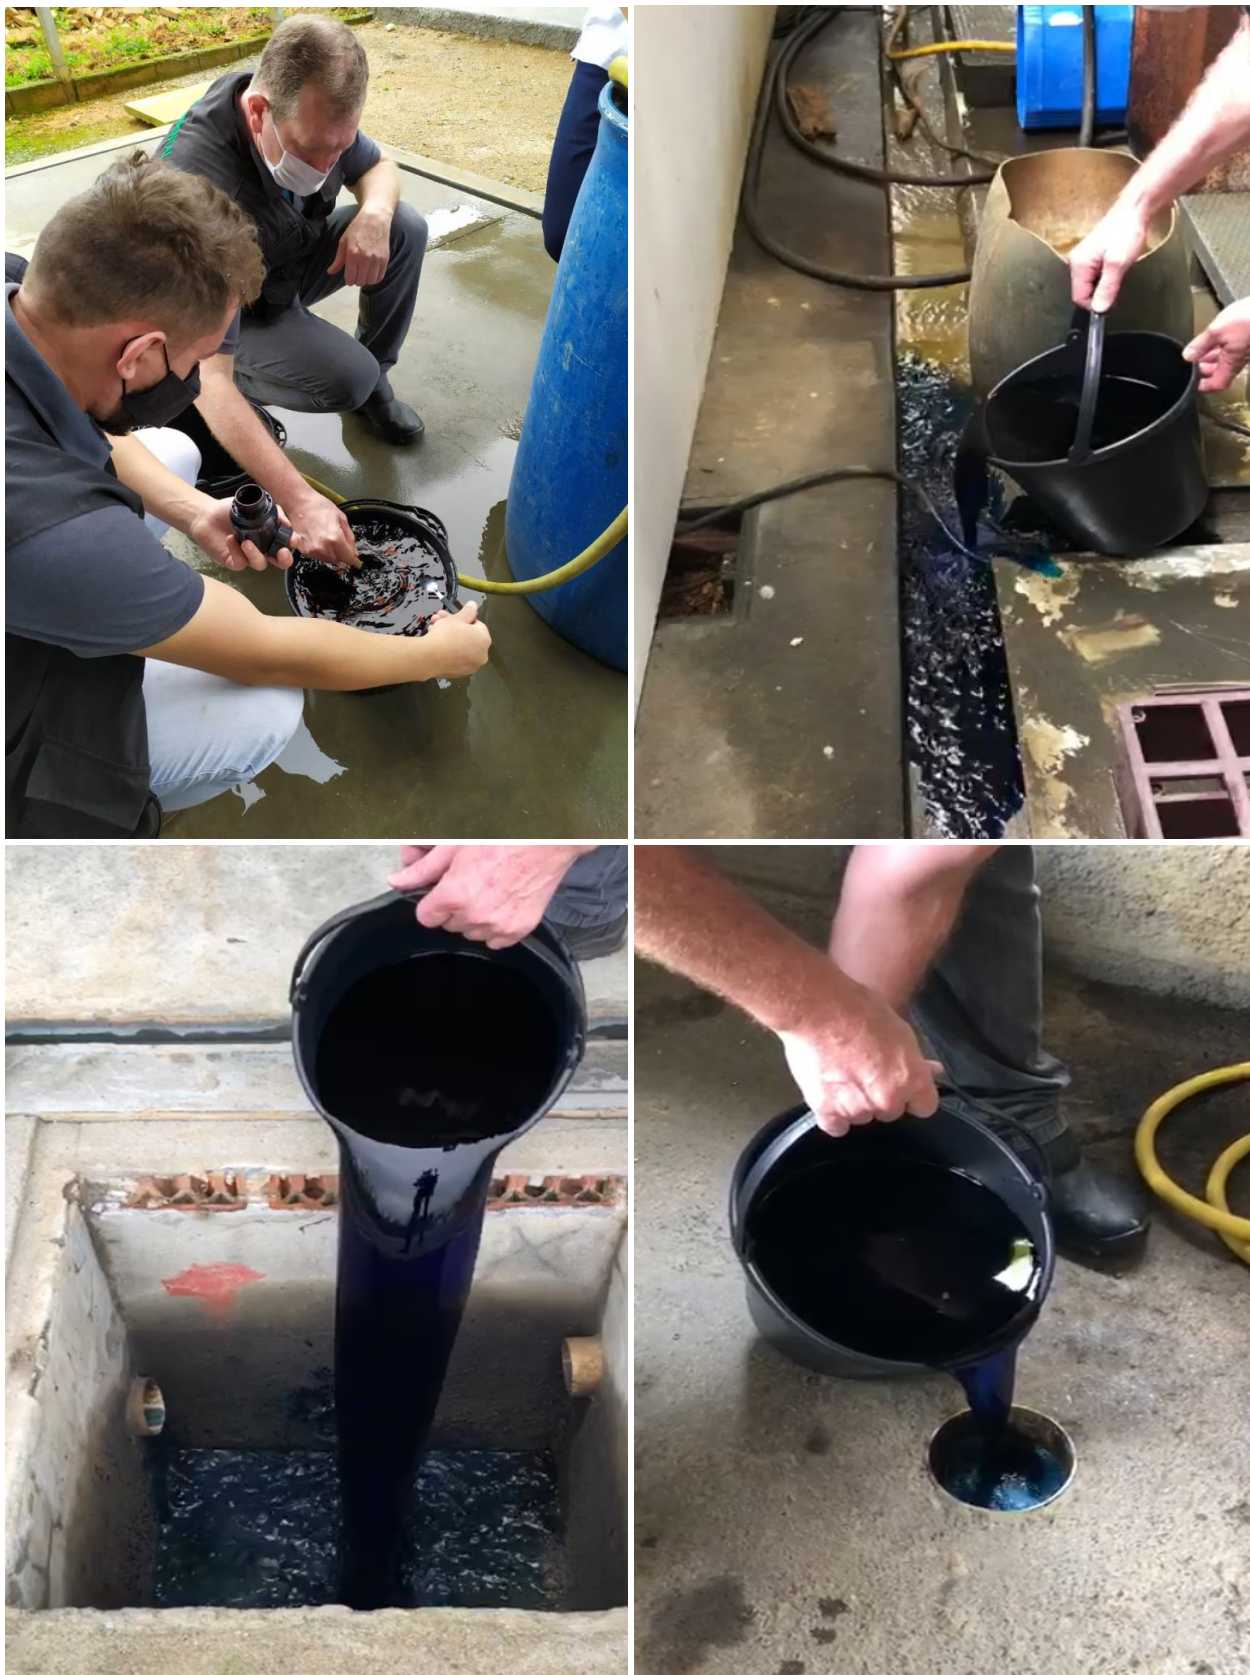
Após o lançamento da solução, parte dos técnicos se dirigiram ao córrego, localizado perto do empreendimento para constatar se houve alguma alteração na cor das águas, sendo surpreendidos por um ponto específico de lançamento (Coordenadas: 26° 45' 41. 80" S / 49° 14' 28.20" O) com

Figura 07 – Utilização de corante/solução para verificação do fluxo do efluente.

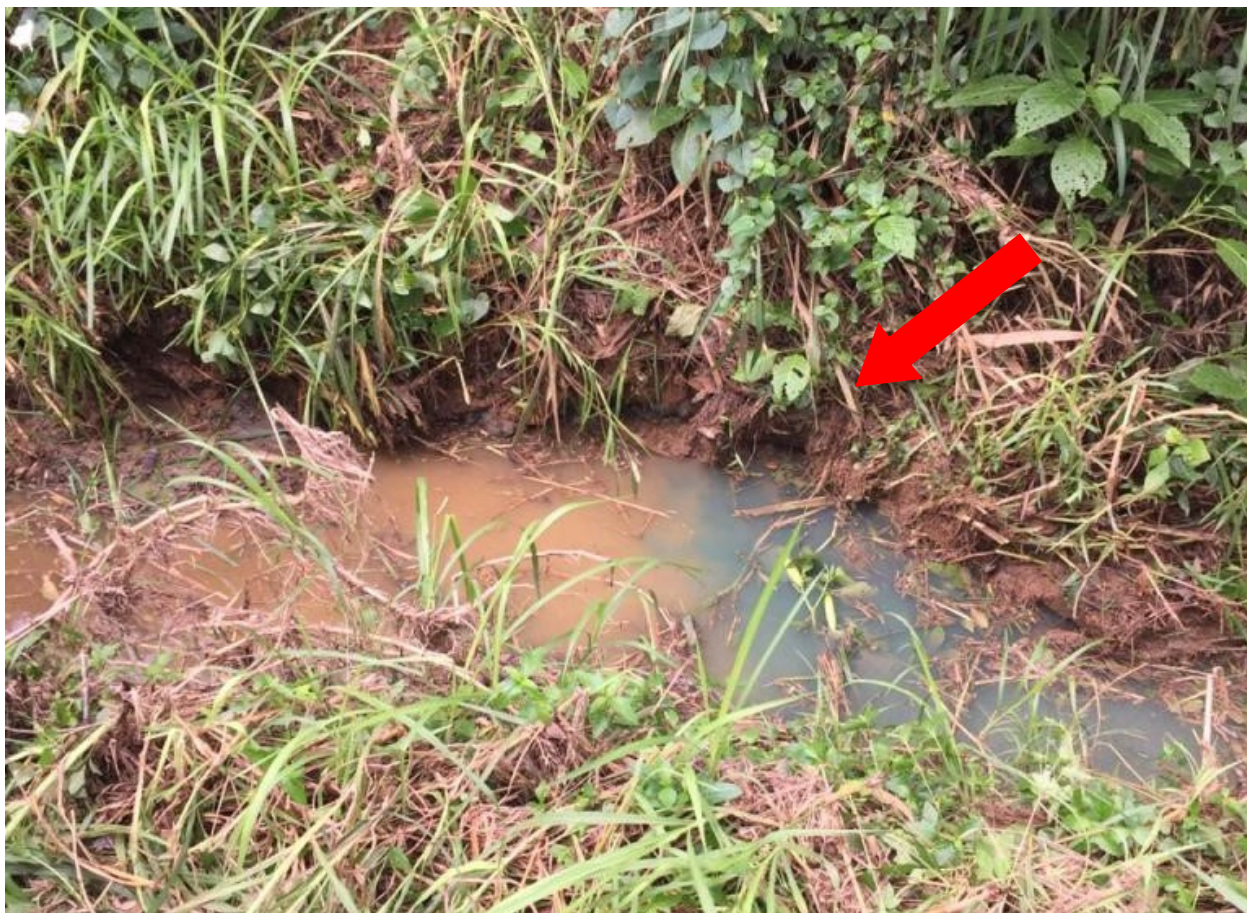
identificação de (tubulação com 50 mm de diâmetro). A tubulação clandestina estava enterrada a 50 centímetros de profundidade dentro do leito do ribeirão, abaixo do nível da água, estavam sobre a tubulação algumas pedras para impedir que a mesma emergisse no leito do rio, a tubulação encontrada tem aproximadamente 100 metros de extensão, seguindo do reservatório de efluentes até o córrego, por onde foi lançado o efluente de cor azulada, idêntica a solução, que se misturou com os efluentes das caixas de armazenamento, após o lançamento da solução nas canaletas e tubulações.

Figura 08 – Local onde foi constatado o lançamento irregular do efluente (curso hídrico).

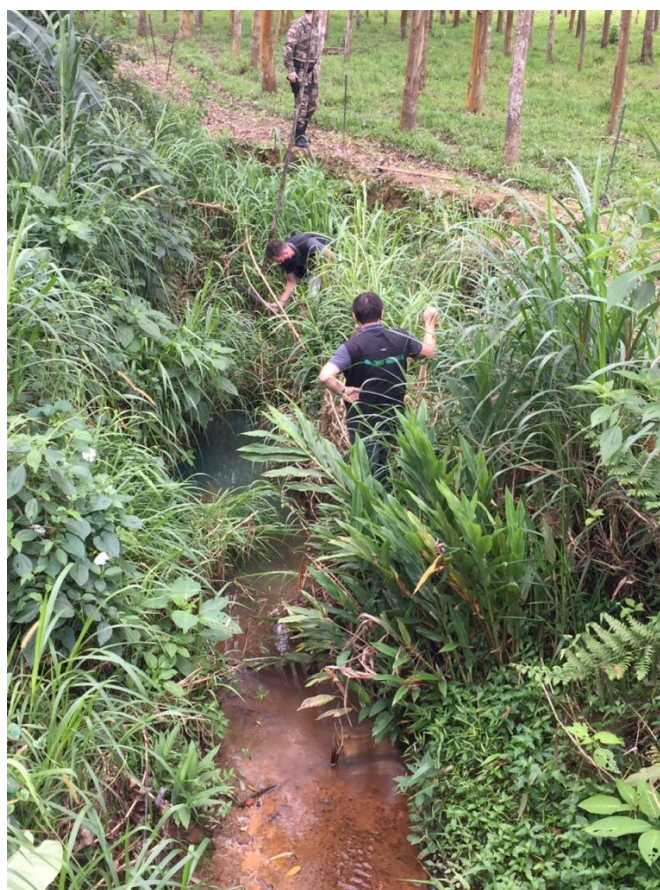
Figura 09 – Local onde foi constatado o lançamento irregular do efluente (curso hídrico).

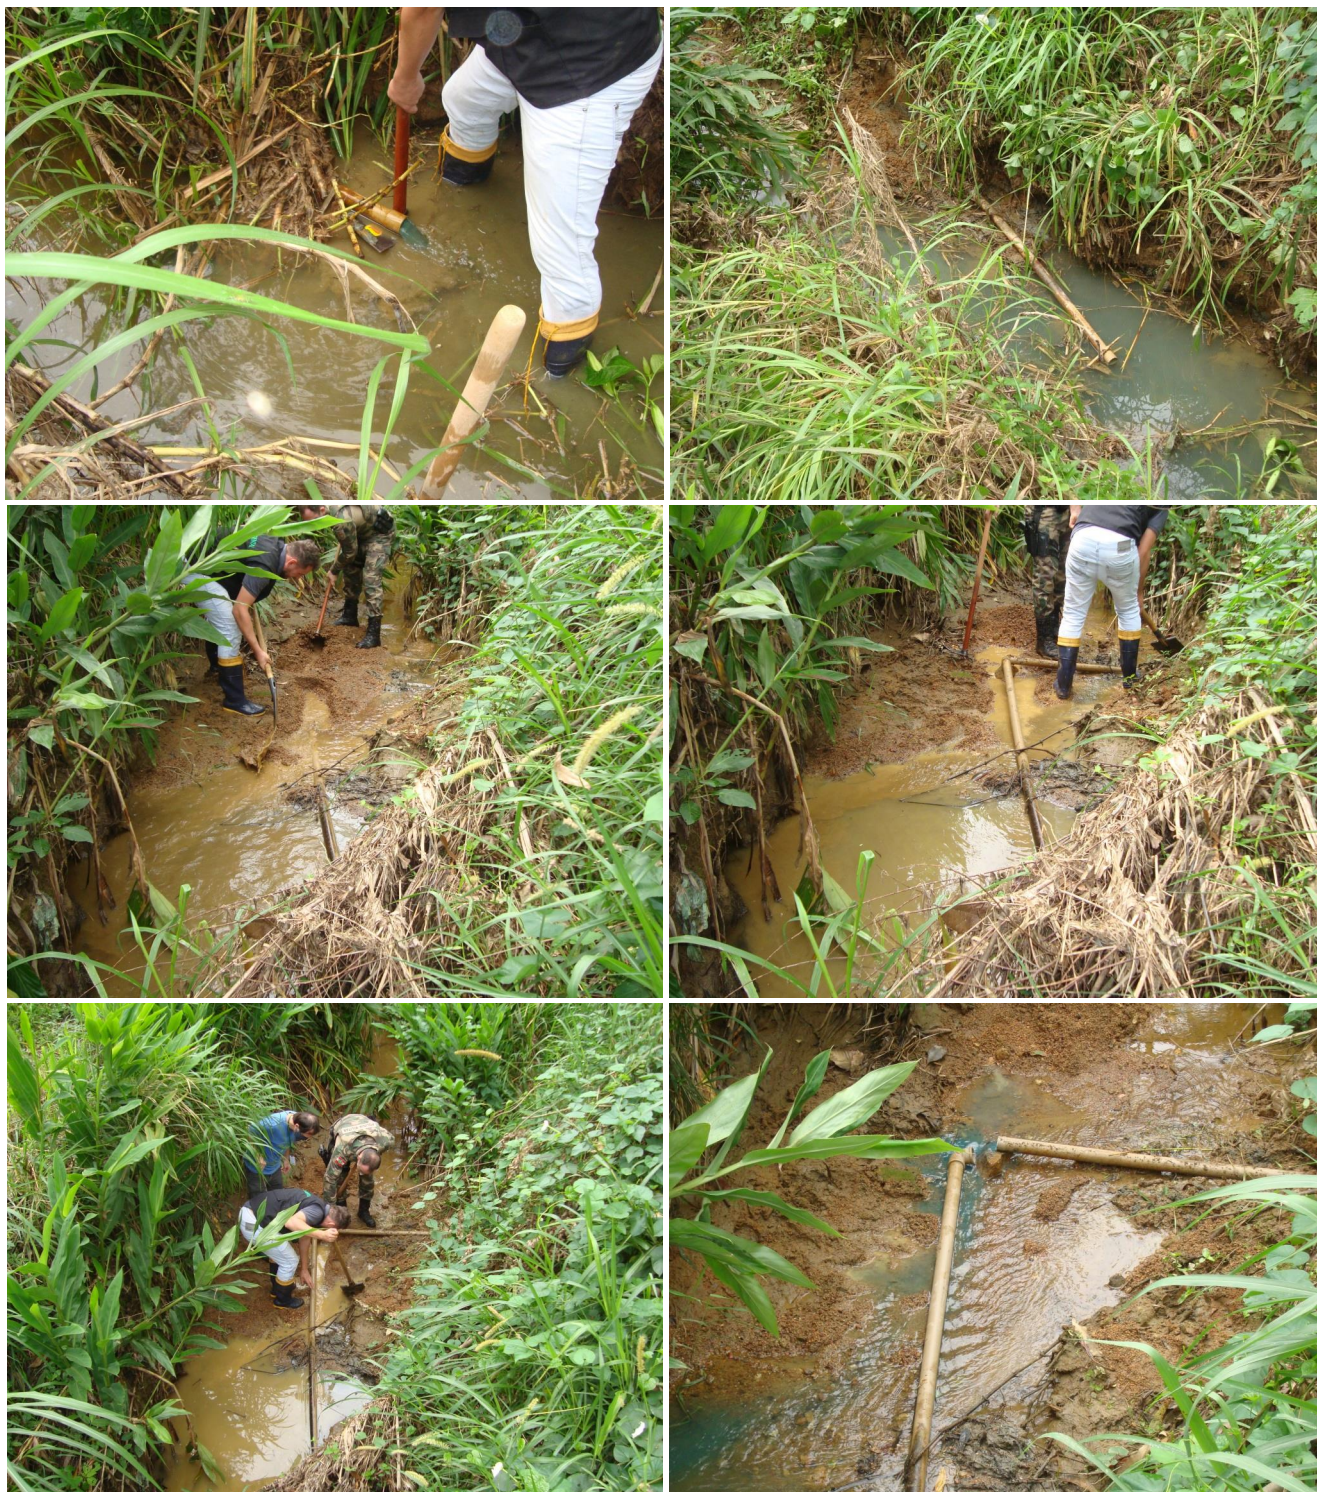
Após identificado o ponto de lançamento irregular do efluente da empresa, foi iniciada a remoção do material terroso que estava sobre a tubulação existente no local, onde foi devidamente comprovado a existência da tubulação em material PVC de 50,0 mm, a qual encontrava-se submersa e enterrada no leito do ribeirão, por onde era lançado o efluente industrial de **forma contínua no curso hídrico** (Figuras 08 a 10).

Figura 10 – Tubulação irregular para lançamento de efluente de forma contínua diretamente no curso hídrico.

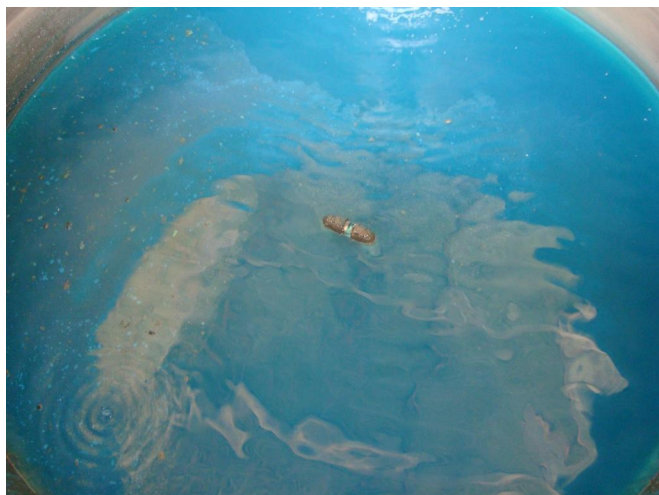
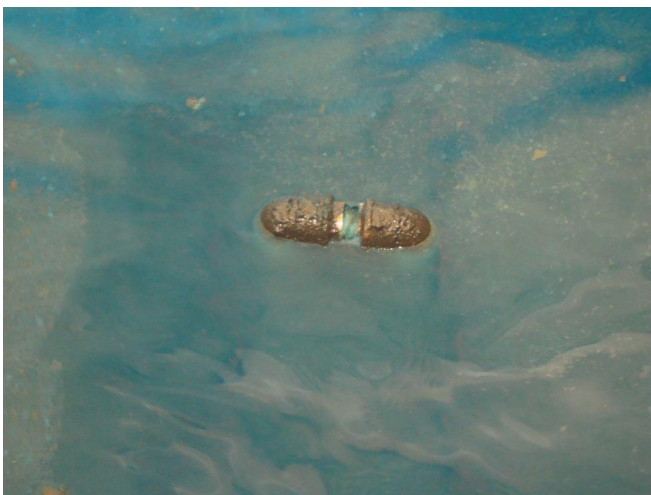
Após a constatação do ocorrido, o proprietário do empreendimento indicou o local exato do ponto de emissão do efluente, tratava-se de uma abertura (tubulação) instalada no fundo do reservatório 02, a qual sempre permanecia submersa e, portanto, impossível de ser visualizada. Com o esvaziamento parcial do reservatório a tubulação emergiu à superfície, podendo ser visualizada (Figura 11) e **determinado o flagrante.**

Figura 11 – Tubo de saída de efluentes (*by-pass*) encontrado no fundo do reservatório 02.

Após realizadas as coletas, o empreendedor foi notificado (notificação nº 929916/2020) pela PMA/SC a comparecer, na data de 15/10/2020, na sede da Polícia Militar Ambiental de Blumenau, a fim de prestar esclarecimentos sobre o lançamento irregular de efluente, bem como o descumprimento da condicionante 6.1 da LAO nº 154/2019. Mediante a notificação, houve suspensão total da atividade de serviços galvanotécnicos (cód. 11.80.02 da Resolução CONSEMA nº 99/2017), até a comprovação da regularização (retirada da tubulação clandestina; impermeabilização da bacia de contenção; comprovação da destinação adequada do efluente e retirada/substituição do reservatório com a saída clandestina).

A PMA/SC promoveu o embargo da atividade, o qual somente será levantado mediante a comprovação da regularização supracitada e aprovação técnica pelo CIMVI, em conjunto com o Município de Rio dos Cedros, no processo de licenciamento ambiental do empreendimento, que será criteriosamente analisado, à luz dos tristes fatos acima relatados e da gravidade da situação, mostrando-se imperiosa a suspensão cautelar da Licença Ambiental de Operação concedida pelo Município de Rio dos Cedros (LAO nº 154/2019).

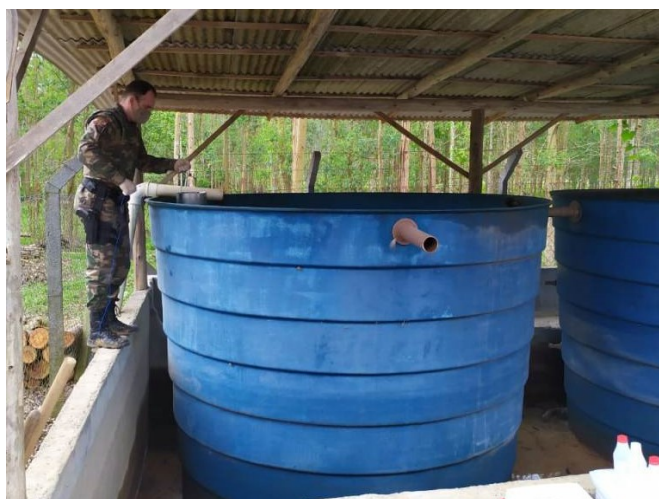
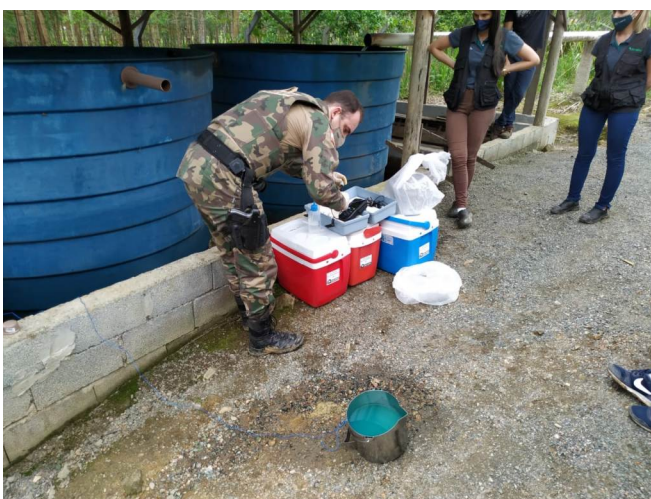
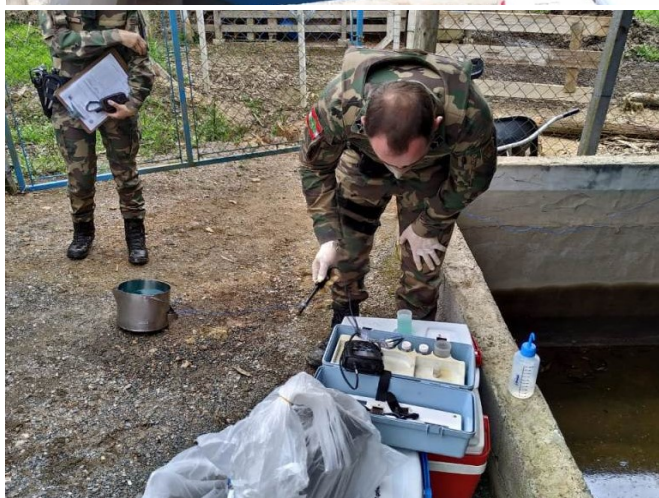
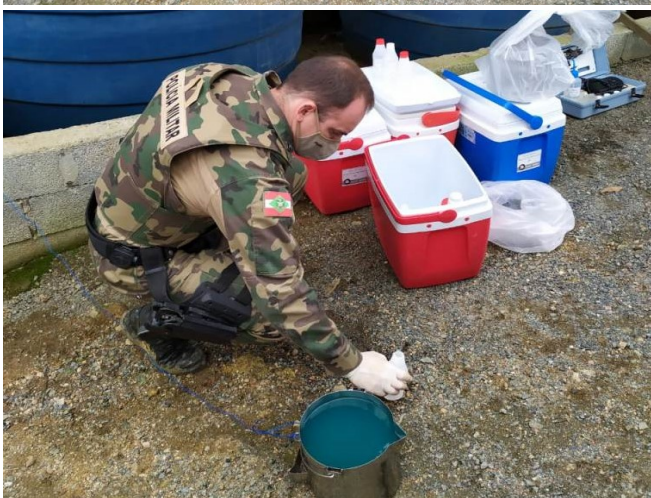
Diante da constatação, coube à guarnição da PMA/SC presente, realizar as coletas das amostras para análises laboratoriais, a fim de verificar os parâmetros de lançamento e comprovar o grau de poluição causado pela emissão do efluente (Figuras 12 à 15). Também houve coleta de amostras por parte de laboratório terceirizado contratado pela Prefeitura Municipal de Rio dos Cedros (Figura 16).

Figura 12 – Coleta de amostras de efluentes pela PMA/SC (reservatório – saída do efluente).

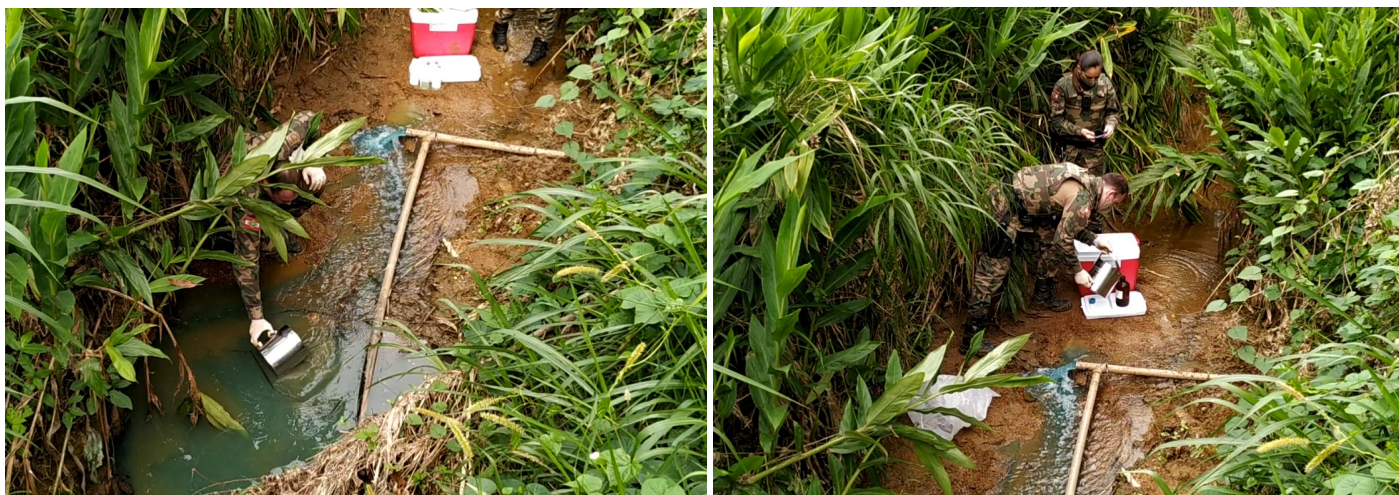
Figura 13 – Coleta de amostras de água pela PMA/SC (ponto de mistura).

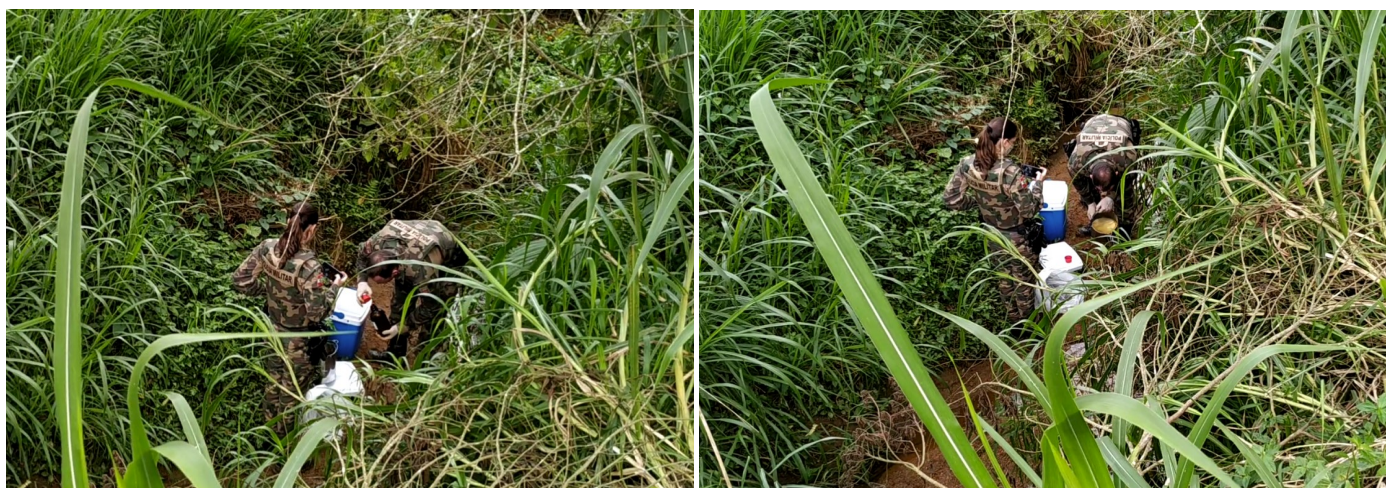
Figura 14 – Coleta de amostras de água pela PMA/SC (montante).

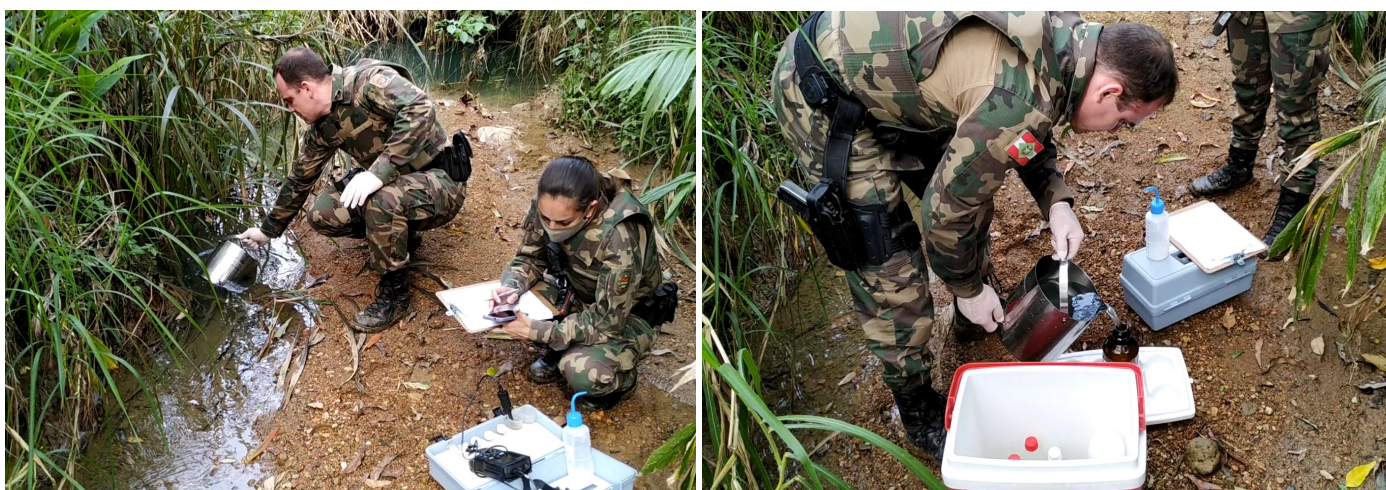
Figura 15 – Coleta de amostras de água pela PMA/SC (jusante).

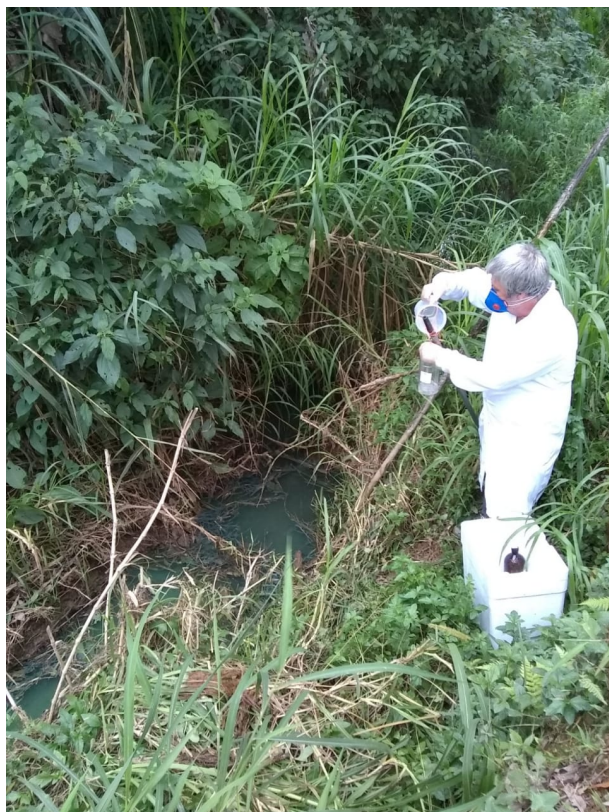
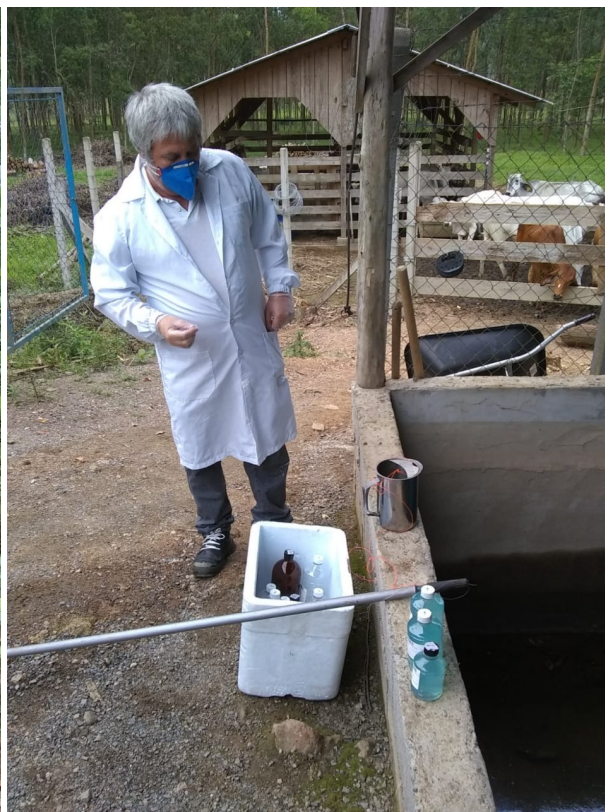
Figura 16 – Coleta de amostras de água realizadas pelo Laboratório contratado pela Prefeitura de Rio dos Cedros.

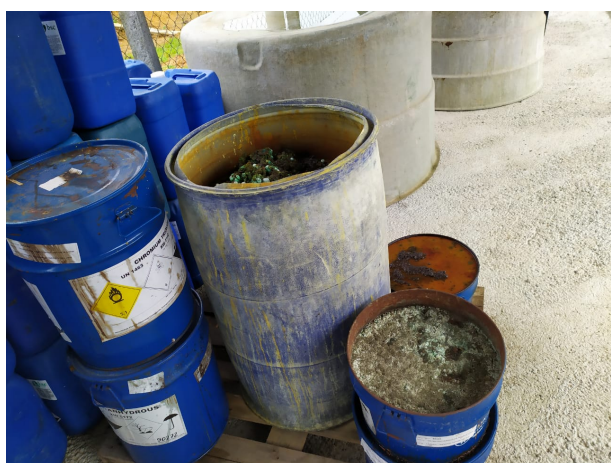
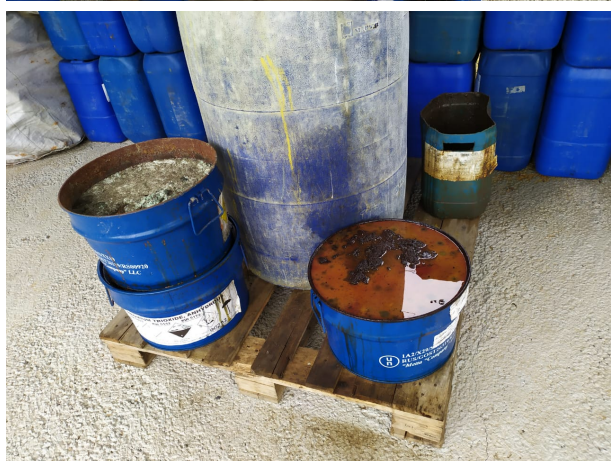
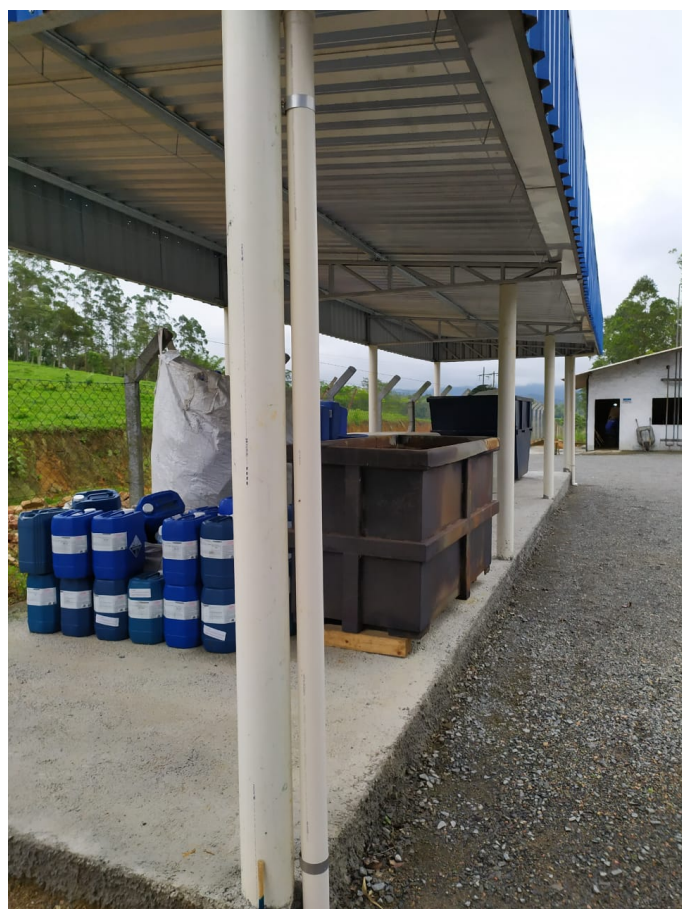
Figura 17 – Local de armazenamento de resíduos perigosos construído recentemente sem comunicação ao órgão ambiental e sem dispositivo de contenção de vazamentos líquidos.
