Las atarjeas y sistemas de evacuación de agua en Vascos, Navalmoralejo, Toledo. Aliviaderos e ingenios estructurales de la fortificación andalusí

Miguel Ángel Bru Castro

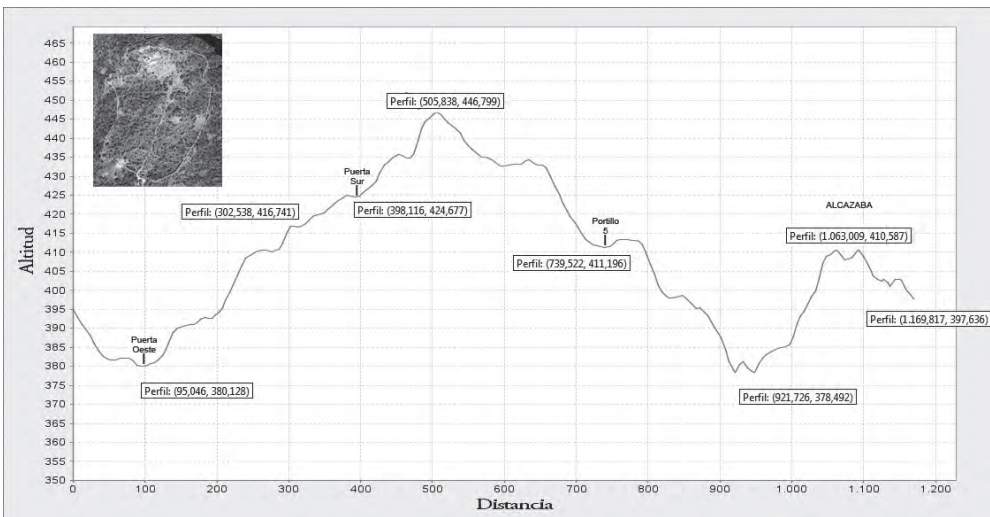
Figura 2
Diagrama del perfil topográfico del terreno donde se asientan las fortificaciones de Vascos. En la ortofoto se señala en azul el recorrido del modelo topográfico

El perfil topográfico del terreno es muy abrupto y destaca por dos puntos de elevada consideración, uno al norte, el cerro donde se asienta la alcazaba y otro al sur, el punto más alto de la construcción. Entre medias y como se observa en la figura 2, nos encontramos con pendientes irregulares, en algunos casos llanas, en otros muy abruptas, sobre las que hubo de planificar la construcción. Destaca especialmente el sector izquierdo de la figura, donde se enmarcan las Puertas Sur y Oeste, especialmente desde la torre 10 en la que la muralla desciende por una ladera irregular y compleja con grandes e irregulares bolos y lanchas graníticas, auténticas paredes que obligan en las vaguadas a incrementar los sistemas pasivos de protección de la muralla.

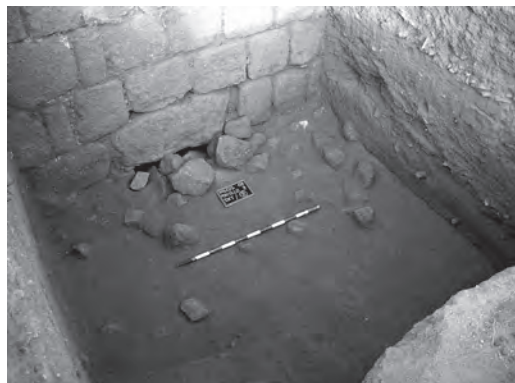
Figura 4
Colmatación al interior de la muralla en el portillo 3. Puede observarse la potencia estratigráfica generada al cegarse el vano del que se aprecia solo el dintel y al que faltan casi dos metros de estratigrafía. En la ya excavada, se observan en el perfil, los limos de los tapias de todo el sector donde se encuentra el p3 que hace de cuenca deposicional

ubicación. La mayor parte de estos vanos se sitúan en puntos bajos y donde la salida natural del agua plantea la necesidad de construir un punto abierto; de hecho, cuando estos vanos han quedado cegados, generan al interior una imponente cuenca deposicional de arcillas y tapias, como se puede ver en los portillos 2 y 5. De los siete portillos documentados, solamente uno no cumple esta función, el p4, mientras que el resto de accesos que encontramos en las murallas tuvieron una clara observación a la necesidad de evacuación de aguas.

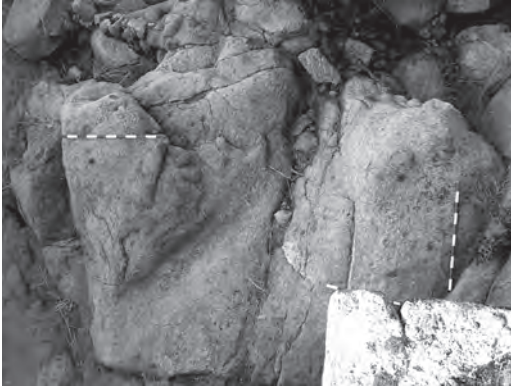
Figura 5
Imagen cenital del canal labrado al exterior de la Puerta Oeste

Queremos hacer mención a las puertas y en especial, la que denominamos como Puerta Oeste (PO), una obra maestra de arquitectura (Bru Castro 2016b, 240; Pavón Maldonado 1987, 365; Caballero Zoreda 1989, 120; Márquez Bueno y Gurriarán Daza 2011, 188), ubicada en una profunda vaguada sobre bolos graníticos, y que encauza el agua de gran parte del sector noroeste de la *madīna*, tal es así, que se labró un canal en la Roca Madre, que permitía desviar la corriente del paso principal. De esta forma, desde el interior de la ciudad se encauzaba por una de las calles principales empedradas descendiendo sinuosamente hacia la PO.¹ Al atravesarla se encontraría justo en frente un bolo granítico y para evitar que el agua tomase una mayor fuerza por la pendiente y

afectara a la barbacana y a la zona del *hammam*, se labró un canal de desviación de 0,44 m de ancho, 2,49 m. de largo y con 0,19 de profundidad. Realizar esta aparente simple acción demuestra el interés y conocimiento del control de los cauces de agua, que a expensas de una excavación entre la barbacana y el *hammam*, podría servir también de forma de control y almacenamiento de agua.

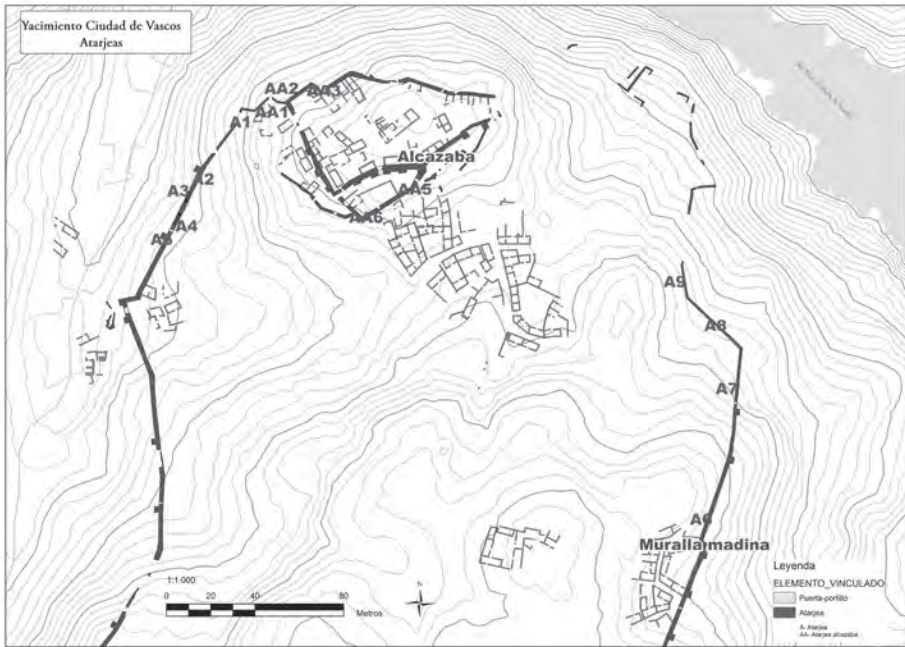
Figura 6
Plano de ubicación de las Atarjeas en el yacimiento de Ciudad de Vascos

Podemos distinguir según las excavaciones arqueológicas que llevamos hasta el año actual 2019, al menos nueve atarjeas en la muralla de la *madīna* y cinco en la alcazaba (Figuras 6 y 7).

Cabe destacar que las que se encuentran en la muralla de la *madīna*, se ubican solamente en el sector septentrional de la misma, no habiéndose encontrado ninguna en el lado sur, probablemente por no requerirse por la orografía y dirección de las pendientes. De ellas de la A1 a la A5, se concentran en el lado oeste de la muralla en el sector mejor diseñado y construido, siendo semejantes las que encontramos en el sector oeste, A6 y A7. Por último A8 y A9, se encuentran en mal estado y requieren de una intervención en el sector.

En cuanto a la alcazaba, distinguimos de la AA1, AA2 y AA3 en el sector noroeste del recinto principal, parte más baja y abrupta del conjunto, que junto al portillo pA1 sirven de evacuación al abrupto escarpe hacia el río Huso. Por último, y vinculado a las defensas, encontramos las dos atarjeas que hemos descrito precedentemente, en el muro sur de la alcazaba y que da hacia la *madīna*, la AA5 y la AA6.

Las atarjeas de la alcazaba si lo vemos en criterios formales, son más toscas y sus perfiles tanto exteriores como interiores son muy irregulares como se ve en la figura 6, además la pendiente es directa en todas menos en AA3, que presenta un pequeño rellano de frenado de la salida. La cubrición de las mismas no es depurada y es bastante irregular. En cuanto a

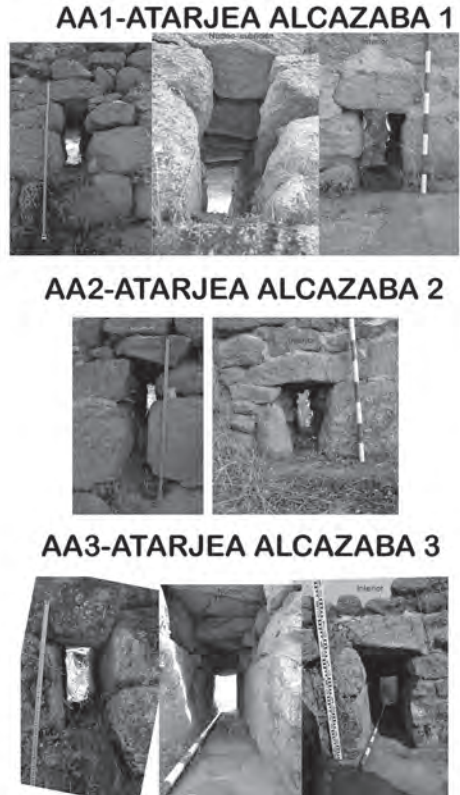
Figura 10
Composición de las atarjeas de la Alcazaba

Por criterios constructivos, estratigráficos y de datación arqueométrica (Bru Castro 2016b, cap. VI) podemos distinguir que las de la Alcazaba son de cronología emiral, probablemente mediados del siglo VIII, frente a las de la muralla que son de cronología califal mediados del siglo IX. Esta diferencia contrastada por relaciones estratigráficas y arqueométricas, queda además evidenciada por la diferente factura y calidad constructiva de unas frente a las otras (Se puede observar y contrastar en las figuras 8 a 11).
