Ecografía en Litiasis Renal, Obstrucción de la vía urinaria y Pionefrosis.

Antonio Luis García Herrera^a, Javier Naranjo Muñoz^b

^a Servicio de Nefrología. Hospital Puerto Real. Cadiz

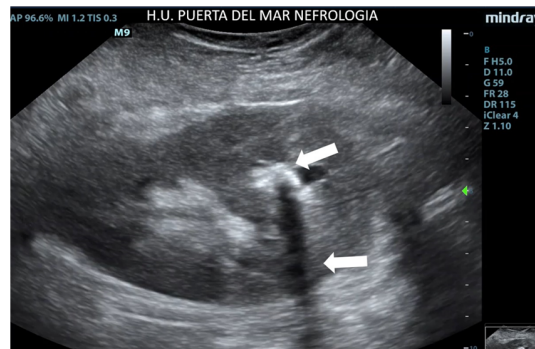
Figura 2. Litiasis renal en polo inferior de injerto renal (imagen hiperecogénica con sombra acústica posterior) (Flechas)

La litiasis renal en modo escala de grises se visualiza como una imagen hiperecogénica, muy bien delimitada, de morfología generalmente redondeada y a veces ligeramente aplanada. Al incidir el haz de ultrasonidos sobre ella, se genera un artefacto ecográfico denominado sombra acústica posterior (Figura 1) y (Figura 2). Este artefacto ayudará en el diagnóstico y no es más que el efecto visual generado por la incapacidad del ultrasonido de atravesar la estructura sólida que compone la litiasis. Por tanto, el haz de ultrasonidos, al encontrarse con la litiasis, rebota o se refleja totalmente, generando una imagen hiperecogénica en toda la superficie de la litiasis y, posterior a ella, una sombra anecoica. Esta sombra acústica posterior es un hallazgo patognomónico de la litiasis renal. A veces solo se puede ver la sombra acústica posterior, debido a que el cálculo queda oculto en la grasa del seno renal y absorbe los ultrasonidos en vez de reflejarlos. En otras ocasiones lo que se visualizan son múltiples imágenes hiperecogénicas de menor tamaño, seguidas de una sombra acústica posterior, lo que suele corresponder a mínimas litiasis o a sedimentación de material cálcico en la vía urinaria (Figura 3). Cuando se visualicen varios cálculos acumulados o agrupados hay que asegurarse de que no se trata en realidad de porciones de un mismo cálculo (cálculo

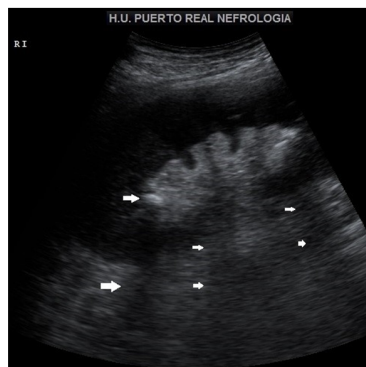
Figura 3. Corte longitudinal de riñón nativo. Litiasis renal en polo superior (Flechas grandes) con sombra acústica posterior. Sombras acústicas generadas por la presencia de microlitiasis o "arenilla" (Flechas de menor tamaño).

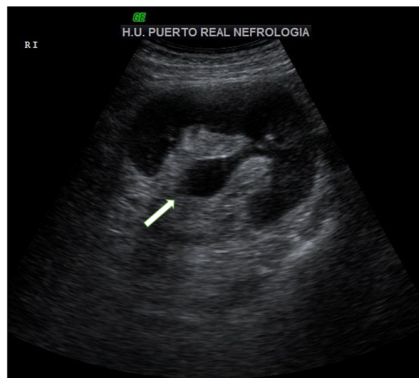
Figura 6. Hidronefrosis estadio 1. Corte transversal de un riñón nativo.

- **Estadio 1.** Parénquima renal conservado. Los cuellos de los cálices tubulares están dilatados, pero no deformados dentro de la ecogenicidad del seno renal (Figura 6) (Figura 7) (Figura 8) y (Figura 9).
- **Estadio 2.** Adelgazamiento del parénquima renal. Corteza atrófica, pero de un grosor mayor a 0,8 cm. Los cálices y la pelvis están más dilatados (Figura 10) (Figura 11) (Figura 12).
- **Estadio 3.** Pelvis renal dilatada en forma quística y deformada. Atrofia parenquimatosa renal importante (Figura 13) (Figura 14) (Figura 15).
- **Estadio 4.** No se reconoce parénquima renal. Pelvis renal muy dilatada (Figura 16) (Figura 17) (Figura 18).

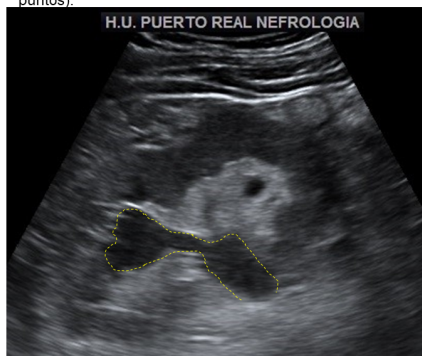
Figura 11. Hidronefrosis estadio 2. Cortical con grosor > 0,8 cm y de la dilatación de la vía urinaria (línea de puntos).

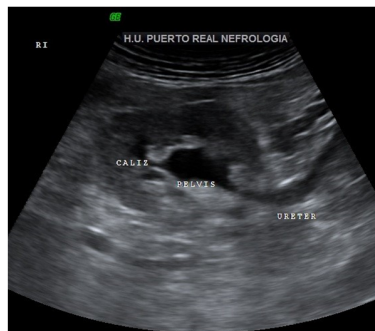
Figura 12. Hidronefrosis estadio 2-3. Corte transversal de riñón nativo con dilatación de toda la vía urinaria superior. Cortical hiperecogénica y adelgazada.

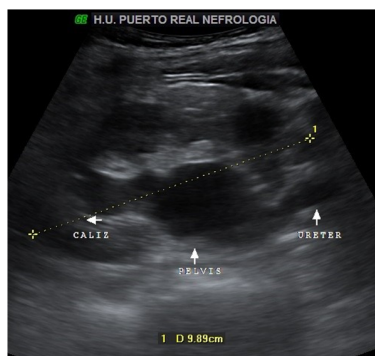
Figura 14. Hidronefrosis estadio 3. Corte longitudinal de riñón nativo con dilatación de toda la vía urinaria.

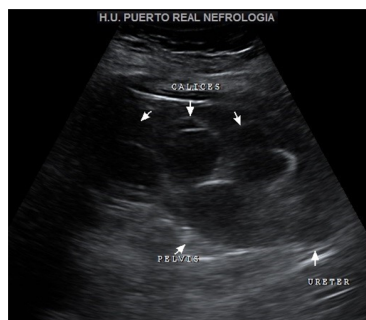
Figura 15. Hidronefrosis estadio 3-4. Corte longitudinal de riñón nativo con importante dilatación de la vía urinaria. Destaca la dilatación quística de los cálices renales.

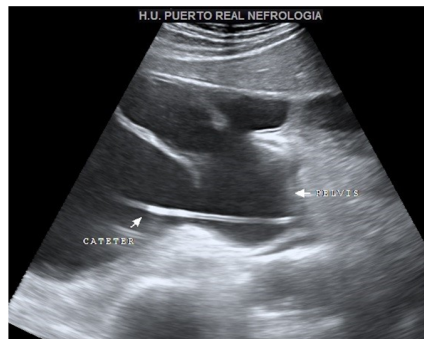
Figura 17. Hidronefrosis estadio 4. Importante dilatación de la vía urinaria con atrofia cortical asociada. Se aprecia catéter doble "J" dentro de la vía urinaria.

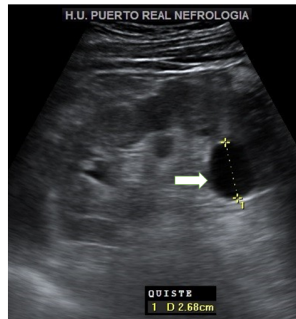
Figura 21. Corte longitudinal de injerto renal. Imagen redondeada no confluyente, de bordes lisos y contenido anecoico correspondiente con quiste simple en polo inferior. En polo superior y tercio medio se aprecia pequeñas imágenes anecoicas confluentes correspondientes a ligera dilatación de los cálices renales.

- **Quistes renales.** Se visualizan con bordes finos y de forma más redondeada que la vía urinaria. No confluyen entre ellos, a diferencia de la vía urinaria dilatada (Figura 21) (Figura 22).

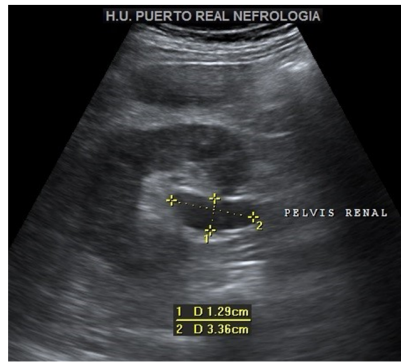
Figura 23. Corte transversal de riñón nativo donde se aprecia imagen anecoica que excede los límites renales y corresponde a pelvis extrarrenal o pelvis ectópica.

- **Pelvis extrarrenal o pelvis ectópica.** Más frecuente en niños. Puede ser expresión de cambios fisiológicos asociados al desarrollo y crecimiento de la pelvis o por el contrario formar parte de un cuadro obstructivo (Figura 23).
