Ökologie beim Leitungsbau

Forschung im Verbund
Schriftenreihe Band 71

Untersuchung der Auswirkungen auf Natur und Landschaft und ökologische Bauaufsicht bei der Errichtung einer 380 kV Leitung

September 2001

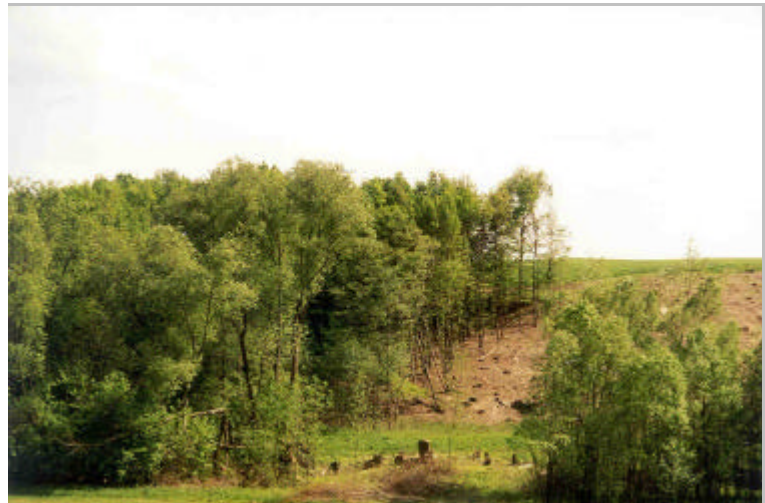
Abb. 3.13: Schneise zwischen M 131 und 132, LE 67, Querung des Kohlgrabenbaches; V 9

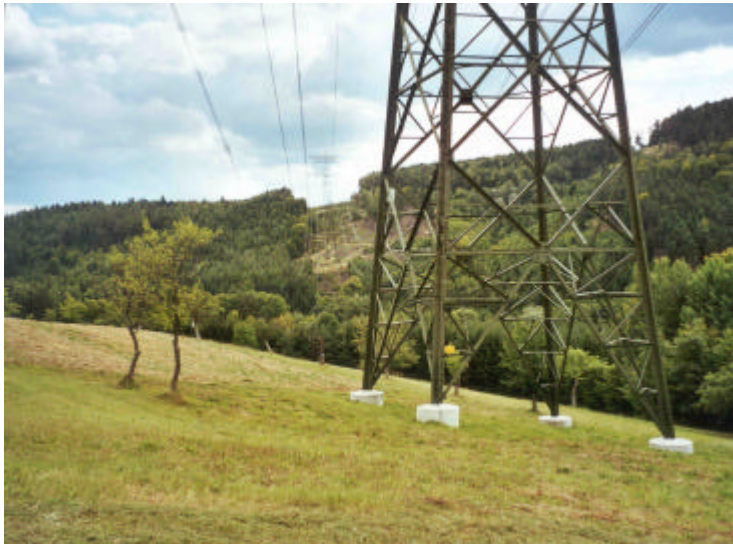
Abb. 3.16: M 1068, LE 237, westlich von Salmannsdorf; nach Bauende wieder hergestellte Glatthaferwiese; Blick Richtung Schirnitzriegel (M 1073); V 10

Glatthaferwiese in Hanglage, mäßig artenreich; sie stellt eine der extensiv genutzten, aber doch regelmäßig gedüngten Mähwiesen der Rodungsinsel bei Salmannsdorf dar (Abb. 3.16). Auffallende, seltene Arten wie Knabenkräuter oder Orchideen fehlen hier, was auf die Düngung zurückzuführen ist. Die Beeinträchtigung durch die Errichtung eines Leitungsmastes kann durch Ansaat von Glatthafer und Ruchgras ausgeglichen werden.

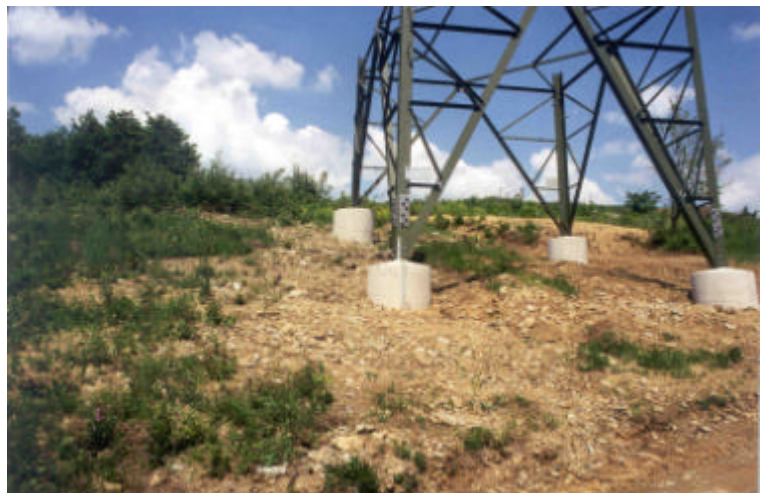
Abb. 3.17: Bereich der zur Sicherung verpflanzten seltenen Vegetation bei M 1048, LE 282, östlich Goberling; V 18

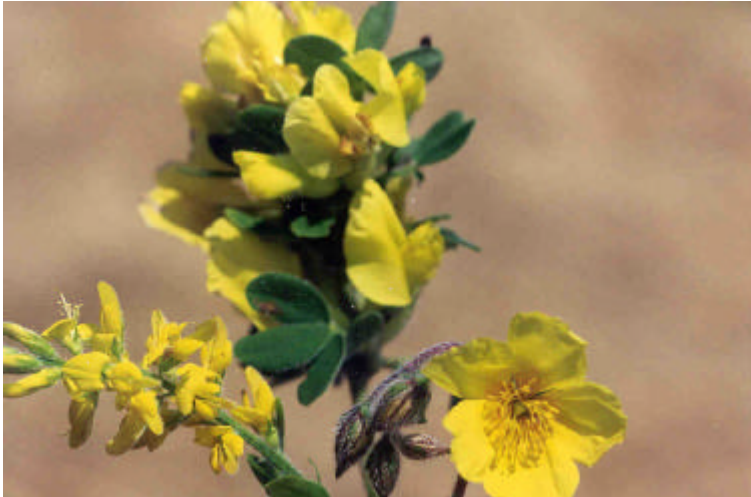
Abb. 3.18: M 1048, Detail nach der Verpflanzung: Ginster, Sonnenröschen

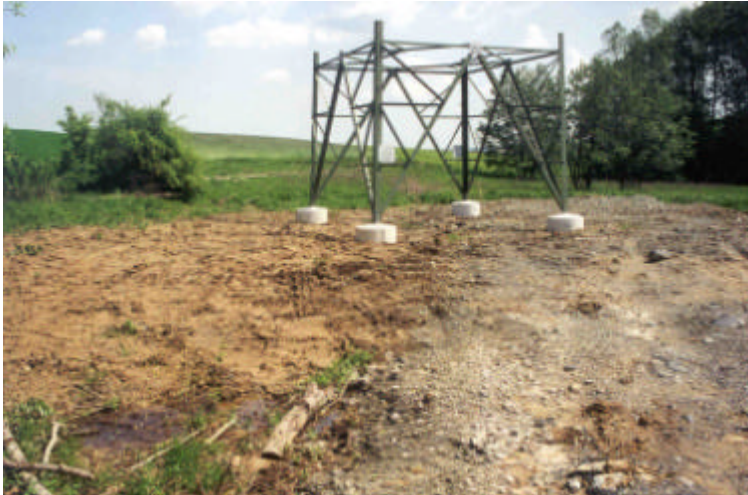
Abb. 3.19: M 106, „Zigeunergraben“ südlich von Weingraben, LE 52; Zustand während der Bauführung, April 1999

- Nach Abschluß der Bauarbeiten wurden Ausgleichsmaßnahmen durchgeführt. Als gelungenes Beispiel für Flächensicherung und die Durchführung von Ersatzmaßnahmen kann der Maststandort 106 am sogenannten „Zigeunergraben“ bezeichnet werden. Hier lag der Mast am Rande eines periodisch wasserführenden Gerinnes mit Bruchweiden- und Schwarzerlenbewuchs. Weniger dicht bestockte, aber stark versumpfte Bereiche wurden von Massenbeständen der Sumpfdotterblume (*Caltha palustris*) und der Waldsimse (*Scirpus sylvaticus*) dominiert. Aufgrund dieser Vernässungen mußte eine Baustraße zum Maststandort aufgeschüttet werden (auf Geotextilmatten). Nach der Fertigstellung der Bauarbeiten wurde diese Zufahrtsstraße wieder rückgebaut. Um die Vegetation und die hier häufig vorkommenden Amphibien, wie die gefährdete Rotbauchunke, nicht zu beeinträchtigen, erfolgten die Arbeiten im zeitigen Frühjahr. Nach dem Abtrag der Baustraße wurden auf der freigewordenen Fläche mehrere Tümpel mit unterschiedlicher Tiefe ausgebagert. Bereits drei Wochen nach Fertigstellung konnten hier schon die ersten Laichballen beobachtet werden. Zusätzlich wurde das bachbegleitende Gehölz durch Weidenstecklinge punktuell verdichtet. Schon im nächsten Jahr erreichten die Weidensteckhölzer eine Höhe von drei Metern (Abb. 3.19 bis Abb. 3.21).

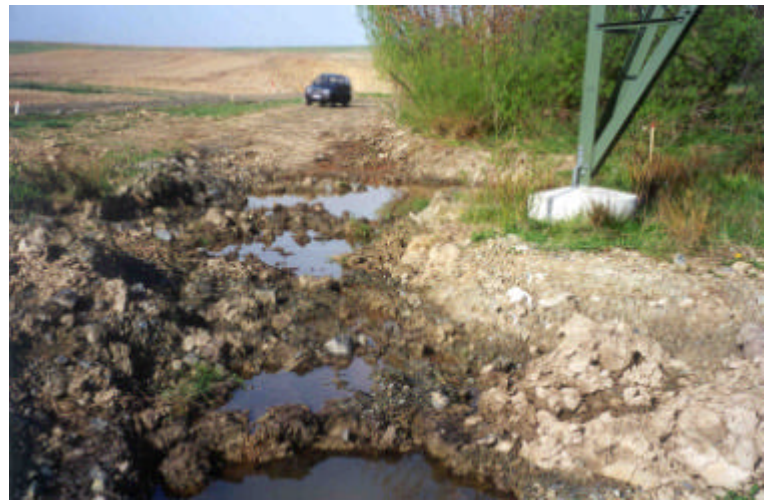
Abb. 3.20: M 106, Tümpelkette nach der Anlage, April 2000

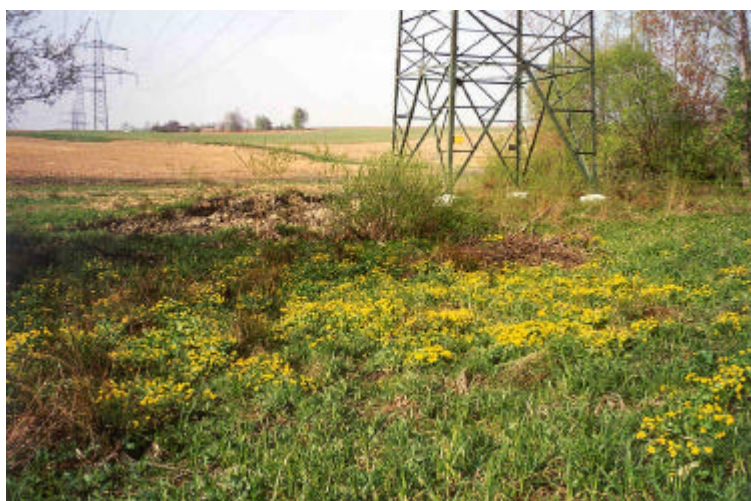
Abb. 3.21: M 106, Begrünung der Baufläche, April 2000

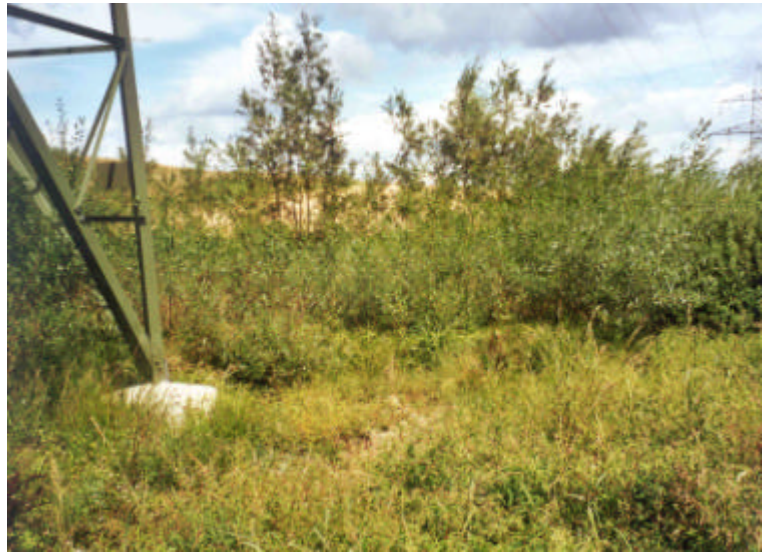
Abb. 3.22: M 106, wieder aufgewachsener dichter Gehölzstreifen entlang des Grabens, September 2000

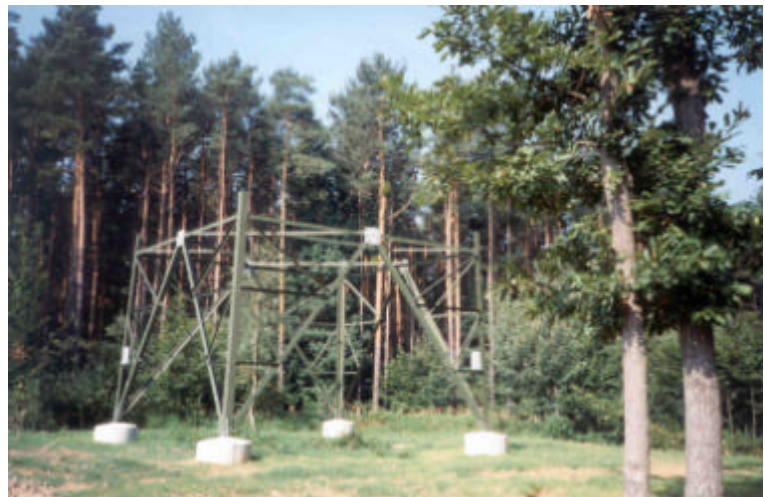
Abb. 5.2: Nähe Berdó (363 m Seehöhe), östlich Spitzzicken, LE 256. Einbindung des Mastes M 1012 in den Waldbestand

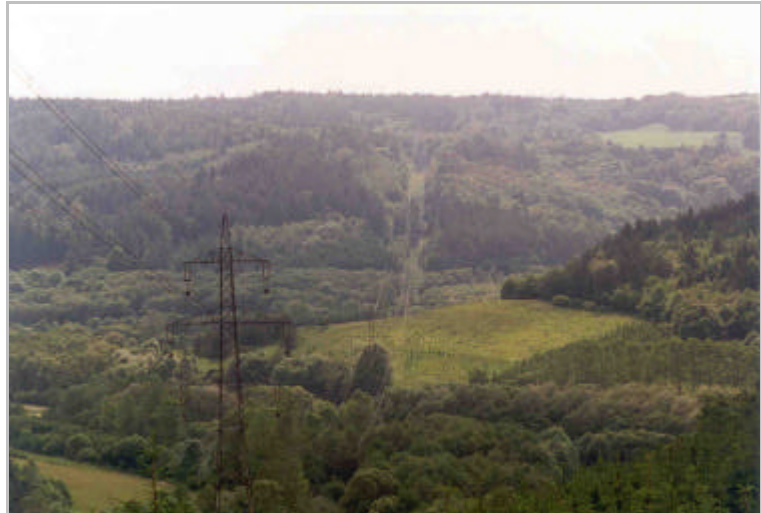
Abb. 5.3: Mariasdorf, Trassenverlauf im Birkenwald, LE 298, 299; Nadel- und Laubmischwald; die 380 kV-Leitung verläuft parallel zur (abgetragenen) 110 kV-Leitung (Bildmitte)

In diesem Bereich wirkt sich das Abtragen bzw. Mitführen bestehender Leitungen entlastend auf das Landschaftsbild aus, wodurch auch der Erholungswert positiv beeinflusst wird. Als zusätzliche Maßnahmen zur Abmilderung der visuellen Auswirkungen der Hochspannungsleitung sind auch in diesem Abschnitt Gehölzpflanzungen entlang der Straßen und Wege, insbesondere der erwähnten Wanderwege, vorzusehen. Die Situierung ist - je nach den Sichtbeziehungen - an Ort und Stelle im Einvernehmen mit den Grundbesitzern festzulegen. Wichtig ist die Nähe der Pflanzung zu demjenigen Punkte bzw. zu derjenigen Wegstrecke, von dem/der aus die Leitung zu sehen ist.

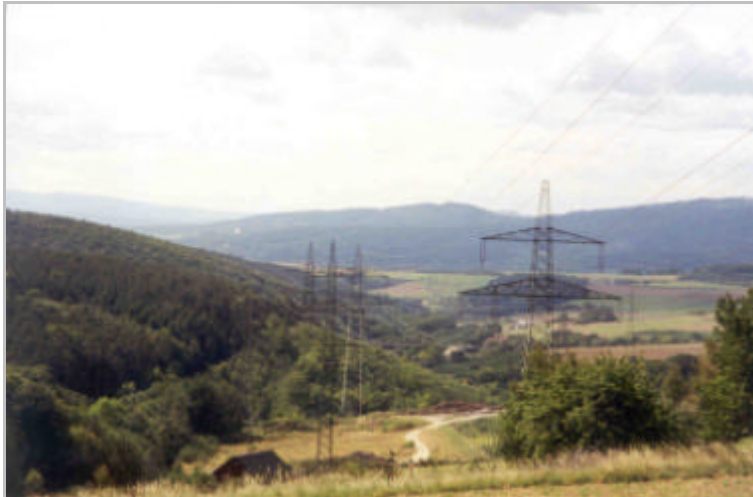
Abb. 5.7: M 1162, Blick Richtung Süden zum Tal des Siegrabenbaches, LE 233, 235, 27, 28; V 8. Parallelführung von 380 kV-Leitung Verbund und 110 kV-Leitung BEWAG

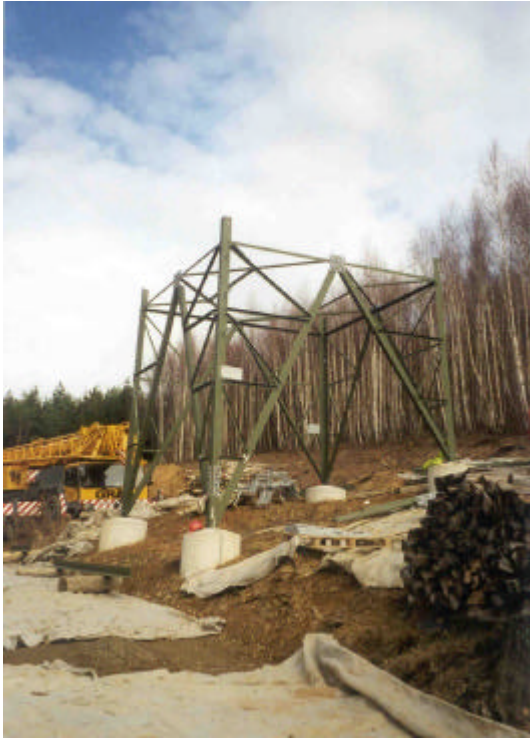
Abb. 5.10: Sicherung des Bodens durch Geotextilbahnen bei M 1069, nahe Salmansdorf. LE 241, V 16

Größere Schwierigkeiten bereiteten in vielen Fällen die temporären Baustraßen, die für schwere Fahrzeuge, vor allem zur Lieferung des Fertigbetons und der Mastbestandteile, befestigt werden mußten. Dafür wurde auf Anregung der ökologischen Bauaufsicht trotz der höheren Kosten für den Antransport anstelle des anstehenden Serpentinegesteins Grobschotter aus Hartgestein verwendet; in mehreren Fällen wurden zusätzlich Geotextilien zur Trennung von Schotterlage und anstehendem Boden eingebracht (Abb. 5.10). Nach dem Rückbau konnte sich dort die standortgerechte Vegetation wieder entwickeln. Bei temporären Zufahrten über Wiesen- und Ackergelände wurden auch rund 8 cm starke Bohlen über Kopf verlegt. Wo in sehr steilem Gelände keine Zufahrt möglich war, wurden für den Materialtransport von einem befahrbaren Weg aus, meist einer Forststraße, Seilzüge eingesetzt.

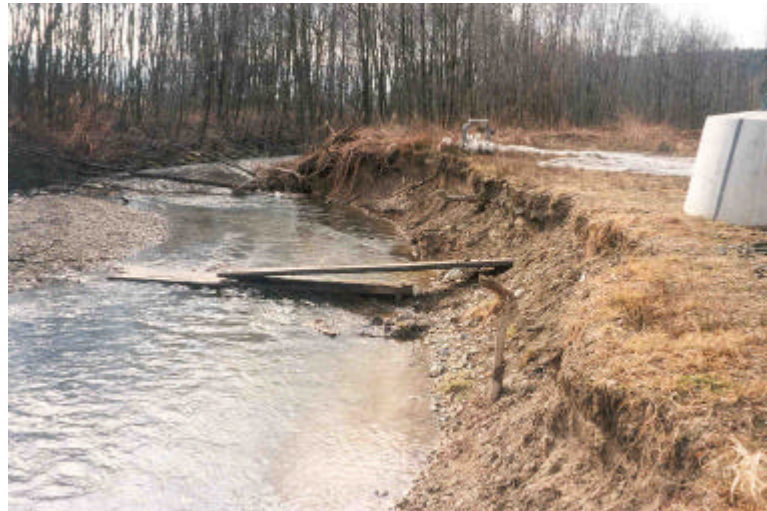
Abb. 5.12: bei M 2087, Pilgersdorf, naturnahe Verbauung nach Fertigstellung, Mai 1999

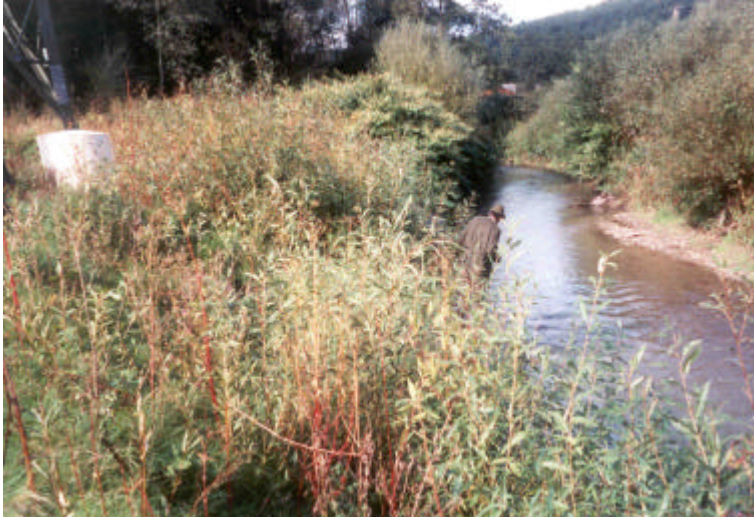
Abb. 5.13: bei M 2087, durch Verbauung verlegter Bachlauf und Uferbewuchs mit Weide, Mastfundament links im Bild; Oktober 1999
