E39 Joberget løsmassetunnel - Rørskjerm

Erfaringsrapport

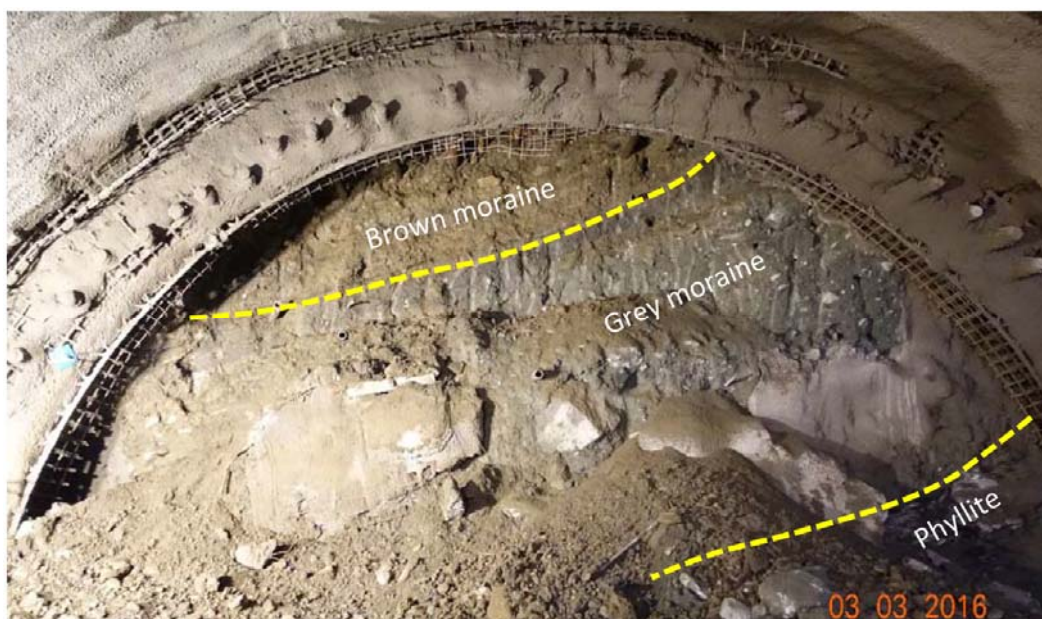
Gjennomføringen av prosjektet har vist at morenen i tunnelen har bestått av to typer, se Figur 3:

- Grå leirholdig morene (grey moraine) over berget.
- Brun sandholdig morene (brown moraine) over den grå morenen.

Figur 3: Stuff i løsmassetunnelen, ca. 10 meter fra påhugget.

At den brune morenen skulle følge tunnelen over et lengre strekk fremkom ikke av grunnundersøkelsene.

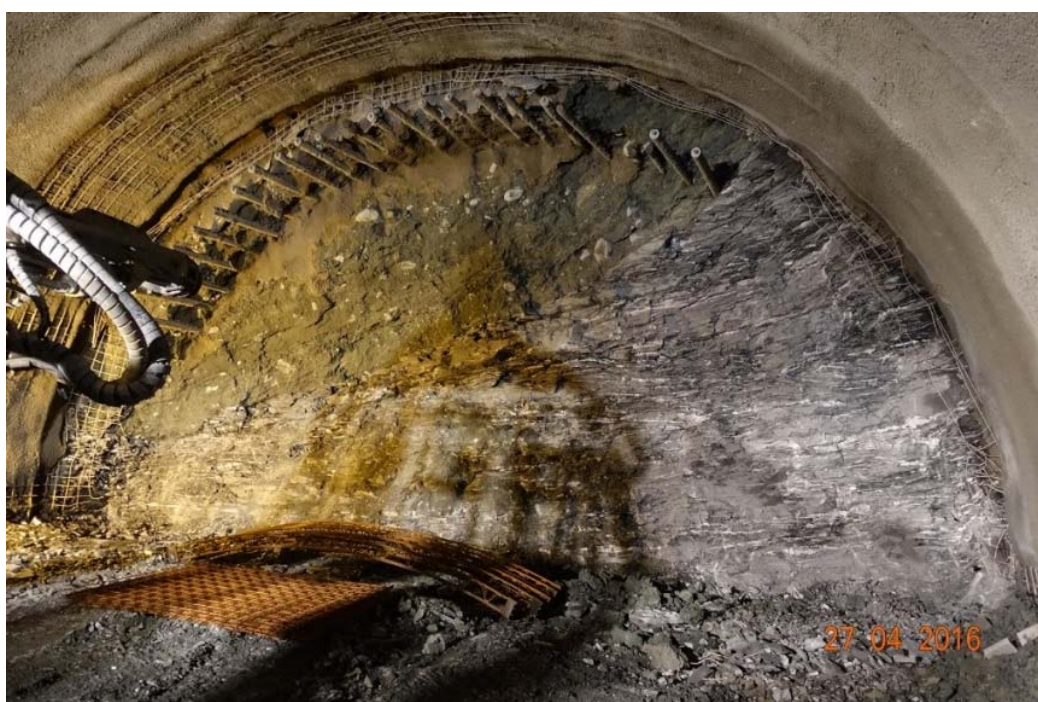
Figur 4: Stuff med bergmasse bestående av fyllitt og typisk grå morene.

- Bergmassen i løsmassetunnelen har som forventet bestått av fyllitt. Den har vært av bedre kvalitet enn forventet, da den generelt har vært lite påvirket av forvitring. I overgangssonen mellom fyllitt og morene har det vært en tørr og konsolidert grå morene helt ned til berget. Se Figur 4.

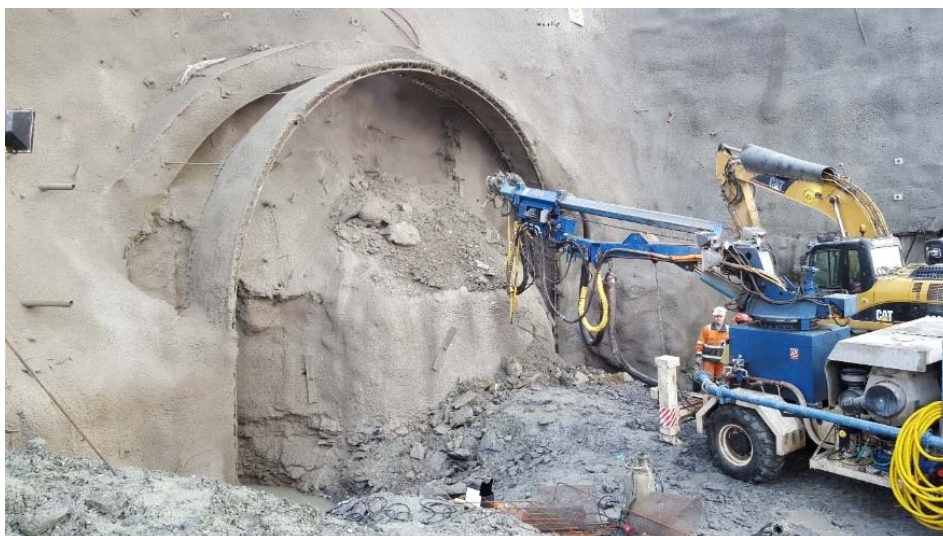
Figur 5: Etablering av midlertidig sprøytebetongportal

Trinnvis beskrivelse av midlertidig portal som angitt i arbeidstegningene ble fulgt og fungerte godt, se Figur 5.

- Selv om forskjæringen var skjev, var løsningen fleksibel nok til å håndtere dette på en god måte.

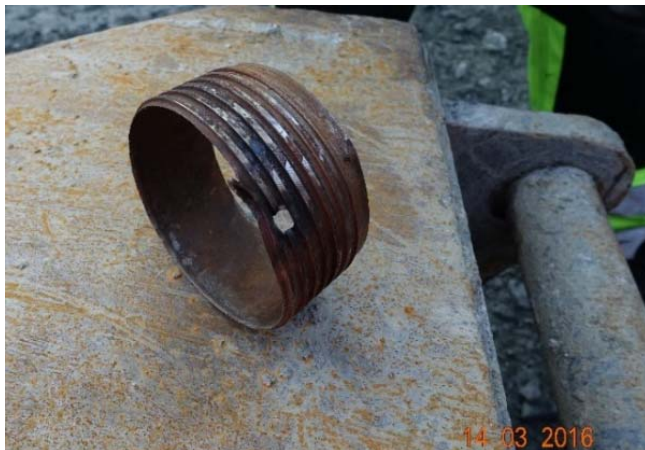
Figur 6: Avrevet gjengeparti

Det er boret totalt 7 rørskjerm. Ved rørsjerm nr. 3 opplevde entreprenøren problem med boring av rør med dimensjon Ø114/6,3mm, da gjengene/skjøten mellom flere av rørene ble knekt eller revet av, se Figur 6. Det ble åpnet for å benyttet Ø101,6/7,1mm rør av tilsvarende stålklasse

(S355N), da entreprenøren hadde disse på anlegget og ikke opplevde tilsvarende problem ved bruk av disse. Rørskjerm nr. 4 er boret kun med Ø101,6/7,1 mm rør. Rørskjerm 5,6 og 7 er boret med både Ø101,6/7,1mm og Ø114/6,3mm rør. Årsaken til de knekte rørene er trolig en kombinasjon av grunnforholdene, redusert ståltykkelse i gjengepartiet og utførelsen.

- Det må forventes at enkelte rør knekker under boring i morenemasser med innhold av stein og blokk. Rør med godstykkelse 6,3mm er mer utsatt for å knekke enn rør med godstykkelse 7,1mm.
- Det burde ha vært satt krav til borenøyaktig for rør.
- 3 meter overlapp mellom rørskjermer var tilfredsstillende i disse jordmassene.
- Rørskjermen ble flere steder boret gjennom blokker i morenen uten at dette skapte problemer.
- Bruk av rør med gummiplugg i perforeringene ga ingen fordel under boring. Trykktest viser at pluggene ikke går ut ved angitt trykk.
- Det er usikkert i hvilken grad injeksjonsmasse har fylt hulrommet mellom rør og borehull. Medgått injeksjonsmasse og observasjoner i anleggsfasen indikerer at injeksjonen hovedsakelig kun har fylt rørene.

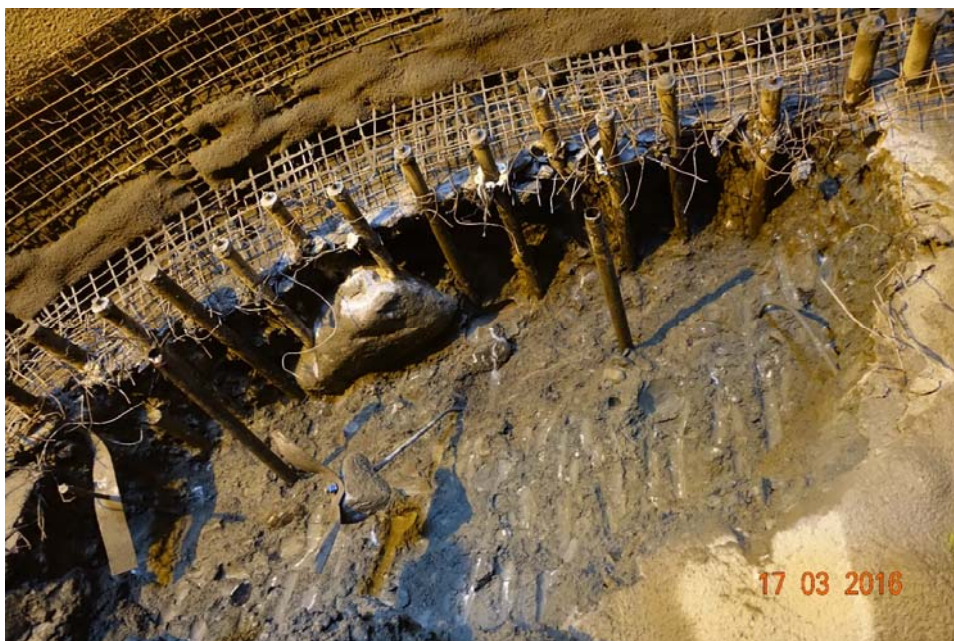
Figur 7: Rør boret gjennom blokk i morenen

Rørskjerm er flere steder boret gjennom blokker i morenen (granitt/gneis), se Figur 7, uten at dette ga problemer. Hvor disse hang i profilet ble blokken pigget eller sprengt forsiktig ned.

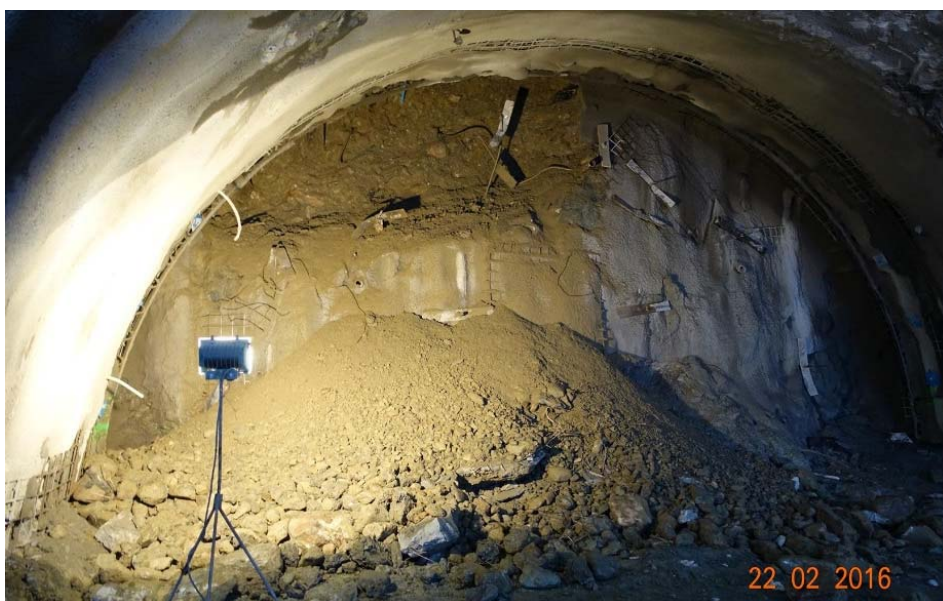
Figur 8: Stuf profil 2438, brun morene i øvre del av profilet. Utgraving i seksjoner ved stuf

Suksessiv avbygning og sikring har vært nødvendig for å ha kontroll med stabiliteten. For den brune morenen har det blitt benyttet 2-4 seksjoner under utgraving av 1 meter lengde av toppskive (Figur 8), mens den grå morenen stort sett er utgravd i 1-2 seksjoner. I de deler av tunnelen hvor profilet kun bestod av fyllitt og grå morene, kunne det trolig ha vært drevet med fullt tverrsnitt (både toppskive og benk). Entreprenøren opplyser at de er usikker på om dette ville ha vært noe raskere, da de da måtte ha tatt ut hele tunnelen i 1 meter lengder. Driving av benk er utført i 3-4 meter lengder.

I første del av tunnelen ble det benyttet 8-10 stufbolter som angitt på arbeidstegningene. Kombinasjonen av stufbolter med plate og sprøytebetongsikring av stuf gav god kontroll med stabilitetene i den brune morenen. I den grå morenen, hadde stufboltene begrenset funksjon og nytte.
