13. ÁRVÍZVÉDEKEZÉS

13.1. VÉDEKEZÉS A TÖLTÉSKORONÁT MEGHALADÓ ÁRVÍZ ELLEN

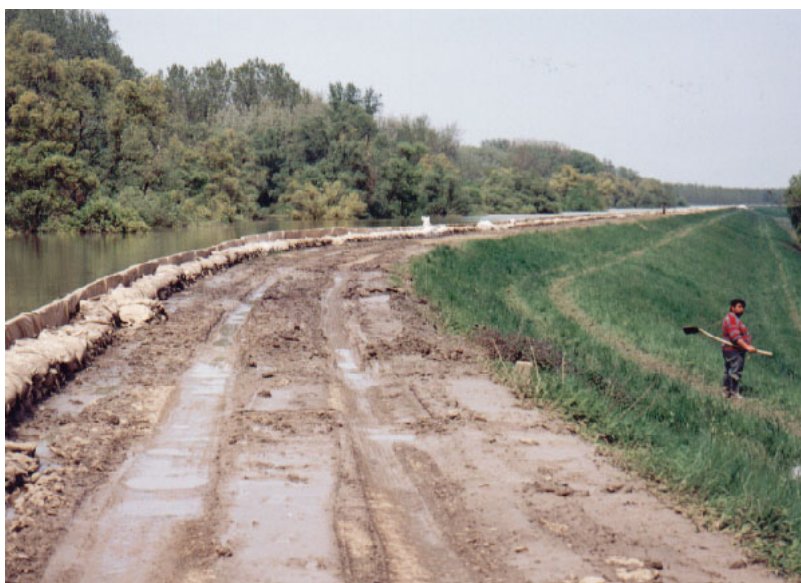
13-1. kép. Felázott, járhatatlanná vált korona a gát felső rétegének öregedése miatt kialakult szivárgás hatására.

Amikor a folyó vízszintje megközelíti a gátkorona magasságát (vagy netán meg is haladta azt és ideiglenes magasítás tartja a vízszintet) a gát felső, külső burkoló, előregedett rétegében (ld. 6.5.1. fejezet) szivárgás indul meg (13-1. ábra). A szivárgás eláztathatja a korona felső részét, a gátkorona járhatatlanná válik (13-1. kép). Ennek a káros hatásnak a kompenzálására a nyúlgát mögött kavicssterítést lehet alkalmazni a töltéskoronán azért, hogy a védmű ellenőrzését, fenntartását és javítását végre lehessen hajtani. Ekkor gondoskodni kell a felső előregedett réteg víztelenítéséről az árvíz ideje alatt.

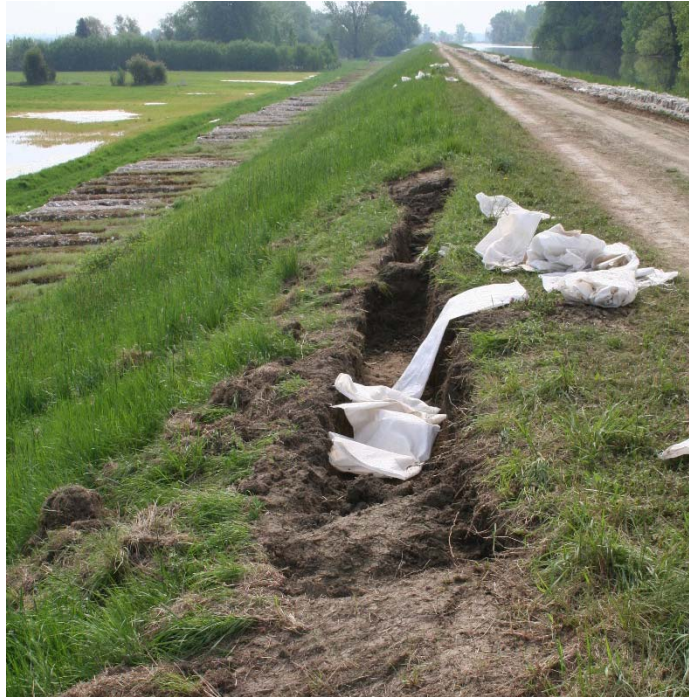
13-2. kép. Mentett oldali töltéskorona, mint anyaggyerőhely a 2006. évi árvízvédekezésnél.

A gátmagasításhoz anyagot a 13-2. ábra szerint a mentett oldali koronaélből (2), padka külső éléből (3), közeli és távoli anyagnyerőhelyről (1) valamint tartalék depóniából lehet nyerni. A (2) és (3) megoldások alkalmazása csak sürgős, veszélyhelyzetben alkalmazható (13-2. kép), ugyanis gyengíti a töltést és utána jelentős helyreállítás szükséges. Közeli anyagnyerőhely (a gát lábától kevesebb, mint 110 méterre) is jelentős veszélyforrás, a kötött fedőréteg gyengülése szivárgási úthossz rövidülést jelent.

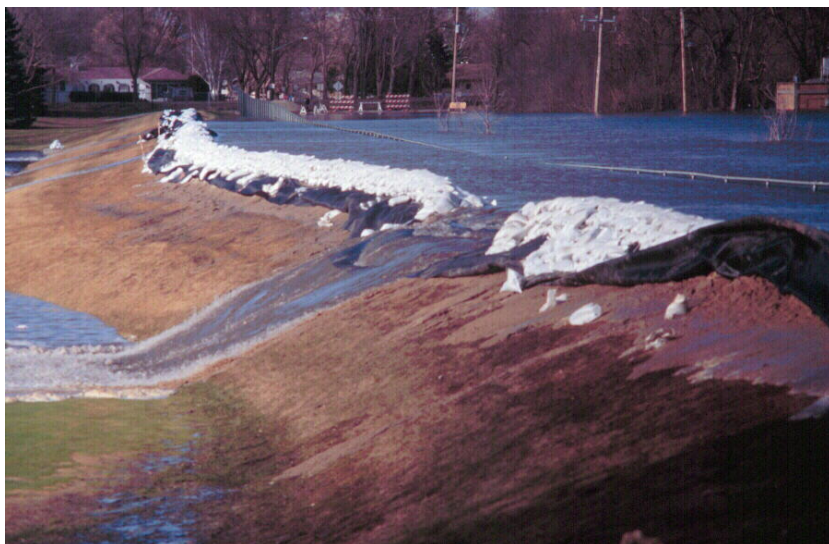
13-5. kép. Rossz helyre, a mentett oldalra épített nyúlgát. Ha a vízoldalra rakták volna, a közlekedést és a védekezést is fenn lehetett volna tartani. Így gátszakadáshoz vezetett.

A maximálisan 80 cm magasságú nyúlgátat a töltéskorona vízfelőli szélére vagy annak közelébe építjük, hogy a töltéskoronán maradjon elég széles hely a közlekedésre (13-5. kép). A nyúlgát koronaszélessége átlagosan 40-60 cm, kétoldali rézsűje 1:1, ennek megfelelően például a 60 cm magasságú nyúlgát 1,6-1,8 m széles sávot foglal el a koronából.

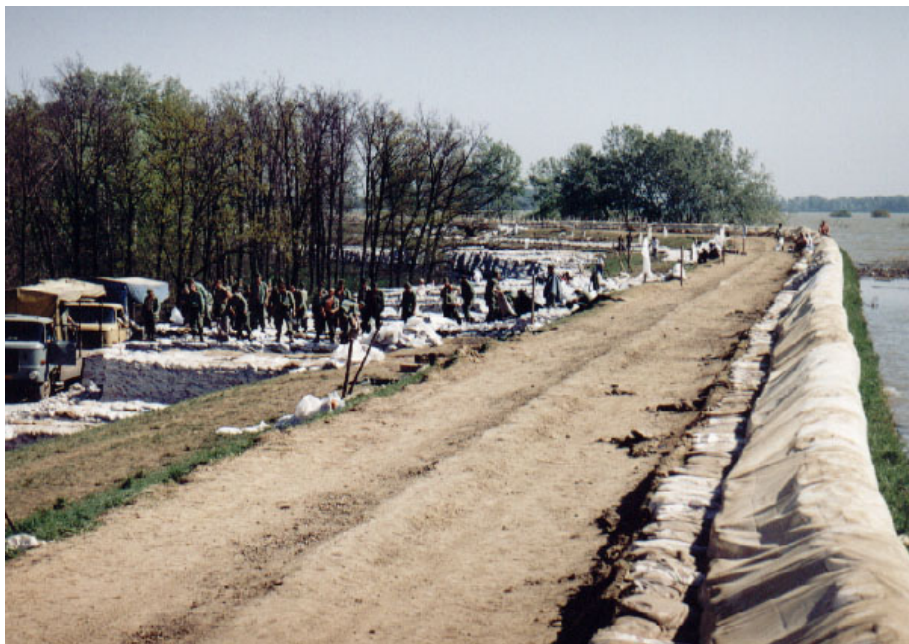
13-8. kép. Homokzsákból készült nyúlgát fóliával védve.

A homokzsák önmagában is jó hullámvédelmet adhat, de itt is használható a fóliával történő hullámvédelem (13-4. ábra, 13-8. és 13-9. képek). A hullámverésnek kitett szakaszokon további erősítés lehet, ha 1-2 méterenként árvízvédelmi karókkal rögzítjük a nyúlgátat (13-5. ábra).

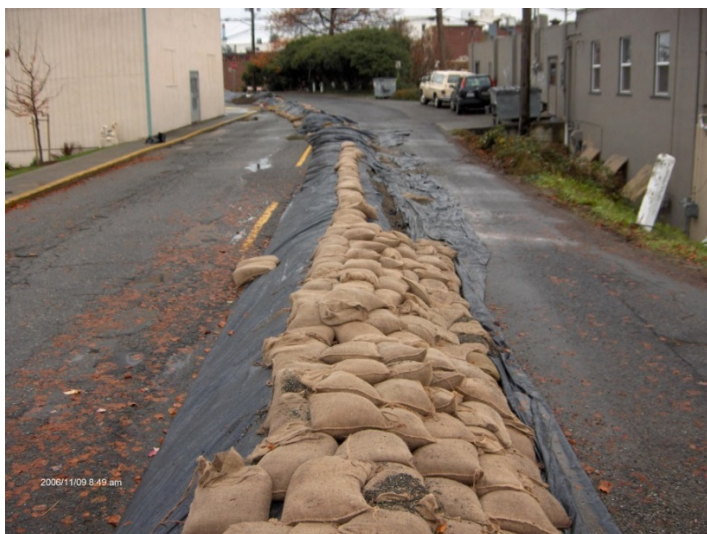
13-9. kép. Kellően át nem gondolt helyre épített homokzsákból készült nyúlgát (lehetetlenné teszi a mindkét irányú forgalmat).

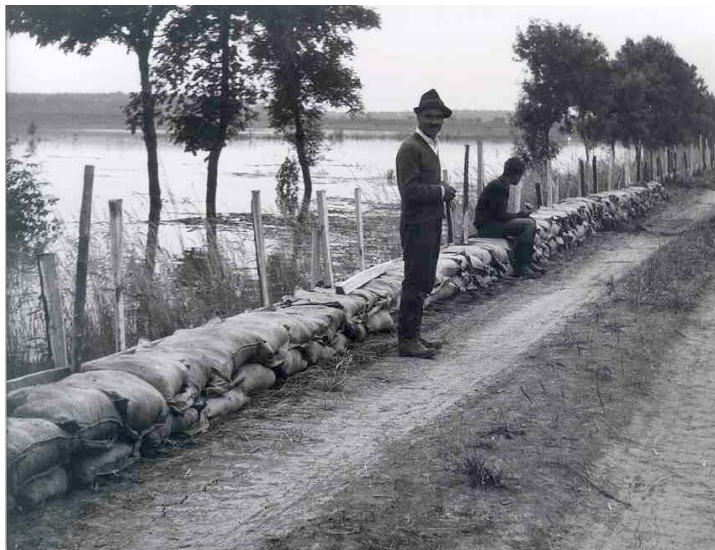
13-10. kép. Nyúlgát vízoldali pallófallal az 1932. évi tiszai védekezésnél.

Tekintettel a rendelkezésre álló rövid időre és a jelentős hosszra, 2006-ban több helyen épült a 13-10. képen bemutatotthoz hasonló pallósoros védelem, mögötte homokzsákos megtámasztással. Ezzel a módszerrel épült ki a köröszugi árvízvédelmi vonal magasság hiányos része. Három nap alatt 30 kilométer nyúlgát készült el ezzel a technológiával 2006-ban. A pallók mögötti megtámasztás a vízszint emelkedéssel erősíthető.

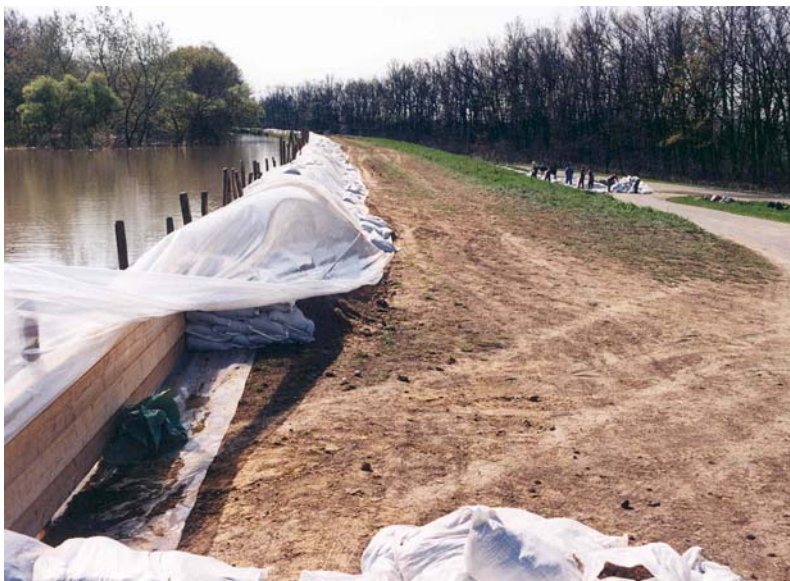
13-11. kép. Négy palló magasságú nyúlgát épül 2000-ben Tiszasülynél.

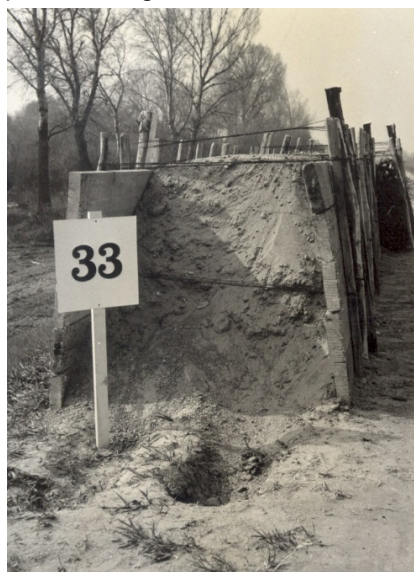
13-12. kép. Jászolgát palló fallal egy árvízvédelmi gyakorlaton.

Abban az esetben, ha az árvízvédelmi gátnál 60 cm-nél nagyobb magasításra van szükség, jászolgát építünk. A jászolgátnál rendszerint a palló- vagy deszkafal van nemcsak a vízoldalon, hanem a mentett oldalon is. A jászolgát két oldalának egymáshoz erősítése (a keresztkötés) vashuzalból készül. A hetvenes évek egyik árvízvédelmi gyakorlatának jászolgájtait mutatja a 13-12. és 13-13. képek. Jászolgát rőzse borítással már nem alkalmazott módszer (13-13. kép).

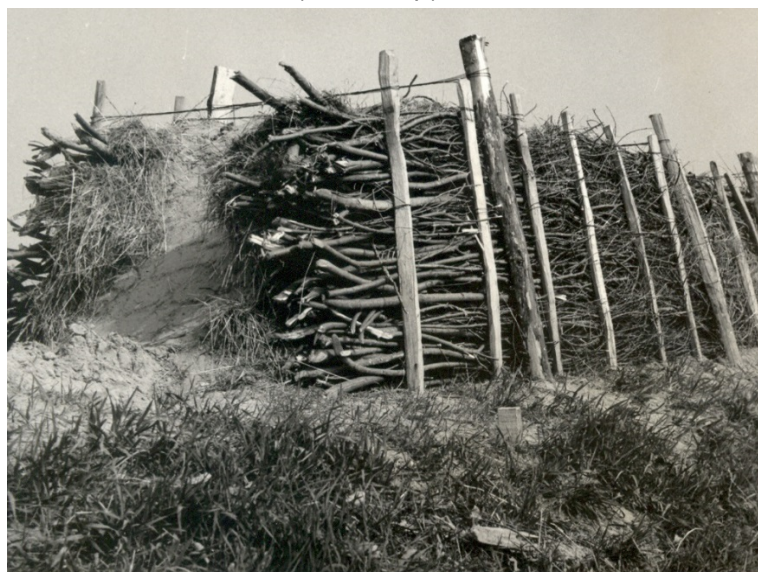
13-13. kép. Jászolgát rőzse borítással egy árvízvédelmi gyakorlaton.

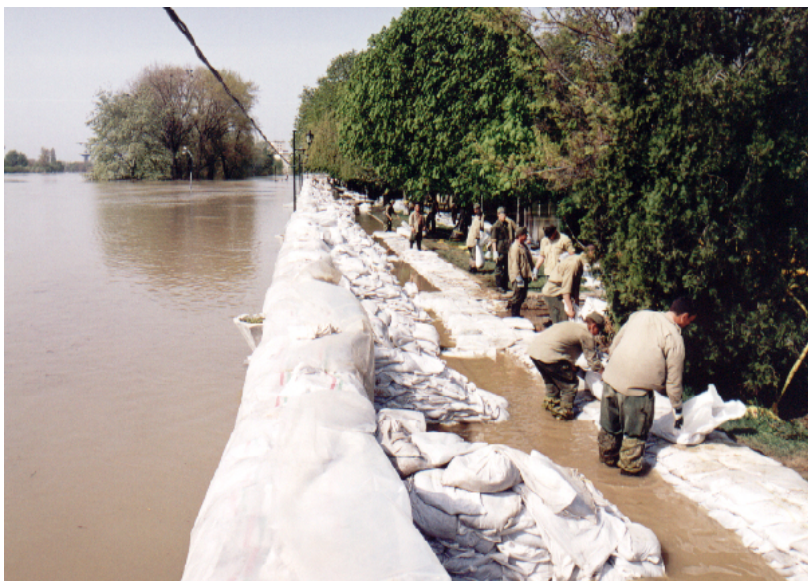
13-14. kép. Szolnok parti sétány parapetfal magasítása 2000-ben. A képhez tartozó keresztmetszeti ábra: 13-10.

13-10. ábra. Szolnok parti sétány parapetfal magasítás keresztmetszete 2000-ben.

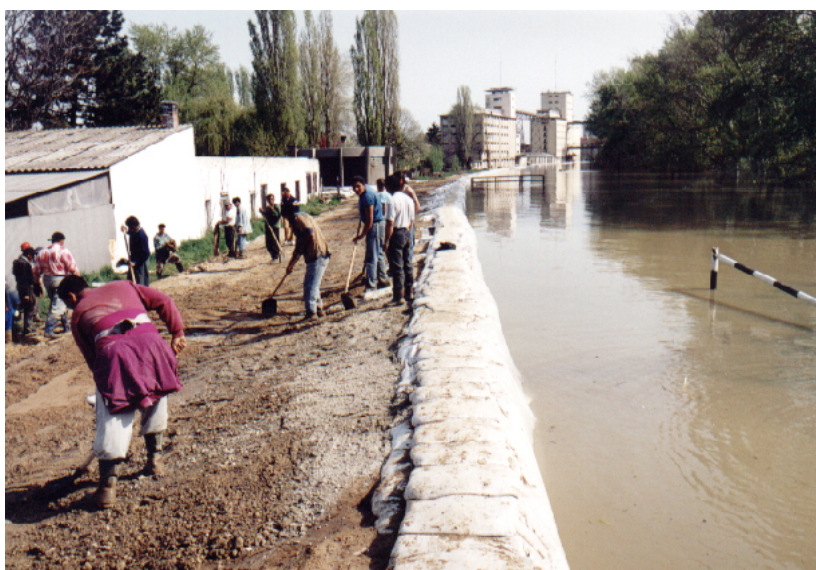
13-15. kép. Szolnok téglaházi szakasz parapetfal magasítás 2000-ben. A hozzá tartozó metszet a 13-11. ábra.

13-11. ábra. Szolnok téglaházi szakasz parapetfal magasítás keresztmetszet 2000-ben.

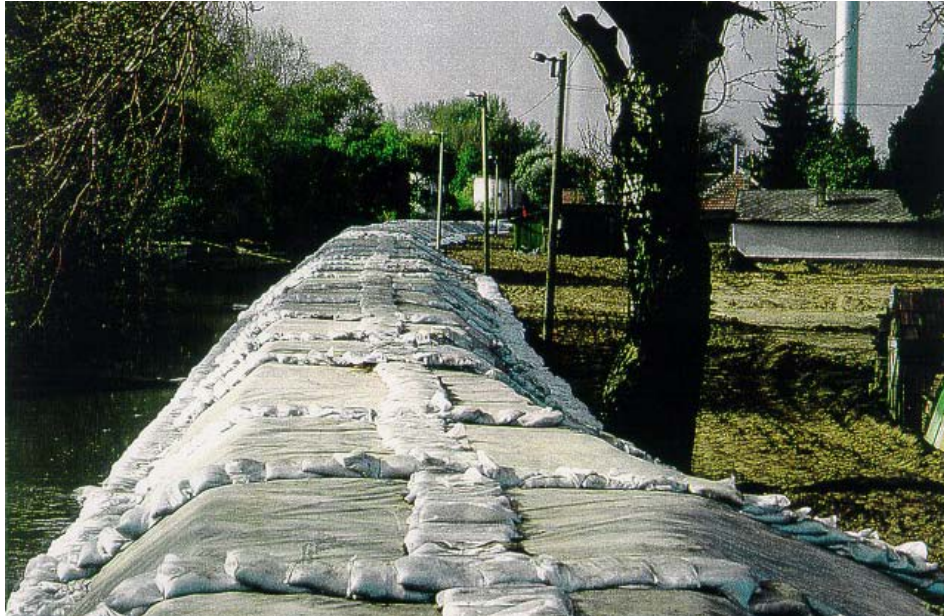
13-16. kép. Árvízvédelmi fal magasztása Szolnokon 2000-ben.

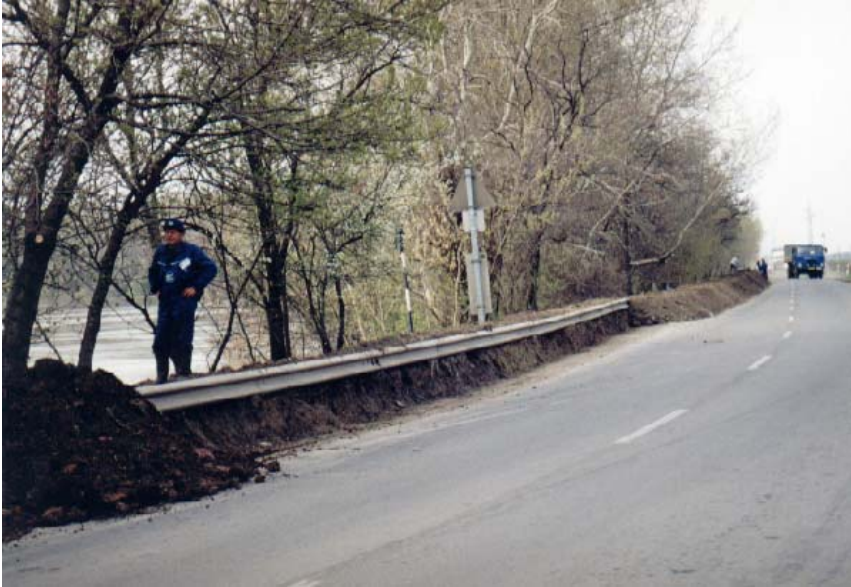
13-18. kép. A földből készült nyúlgát ráépült az útra és a védőkorlátra a Martfű feletti magasparton. A fényképhez tartozó metszet a 13-13. ábra.

Az ezredforduló csúcspdöntő árvizeinél sok helyen a könnyebb építhetőség miatt az ideiglenes védmű magasparti kialakítása, főközlekedési út mellett történt. Ezekben a helyeken a magasításhoz a főközlekedési út egy részét is igénybe kellett venni (13-18. kép és 13-13. ábra). Martfű térségében is ez történt, ahol gyakorlatilag csak az országos jelentőségű úton volt hely a nyúlgát megépítésére. Itt a gyors építést maga a burkolt út tette lehetővé. Az ideiglenes magasítás összedolgozása az útburkolattal nem lehetséges (az út felülete sima, a talaj szemcsés, így maradtak szivárgási helyek, járatok a határoló felületen), így vízterhelés hatására sok helyen jelentkezett talpszivárgás, talpcsurgás (ld. 13.3.4. és 13.3.5. fejezetek).

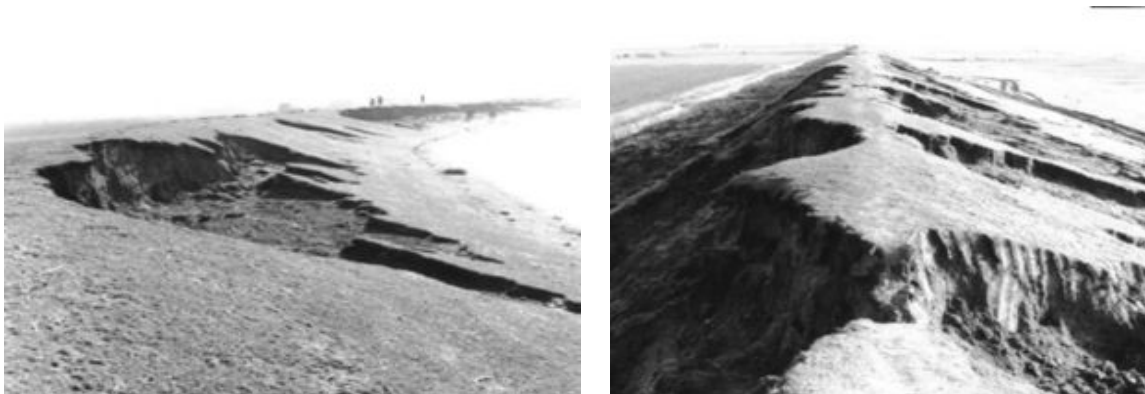
13-22. kép. Töltésrészsű elhabolása a vízoldalon (bal oldali ábra) és mindkét oldalon (jobb oldali ábra) az átcsapó hullámok hatására.

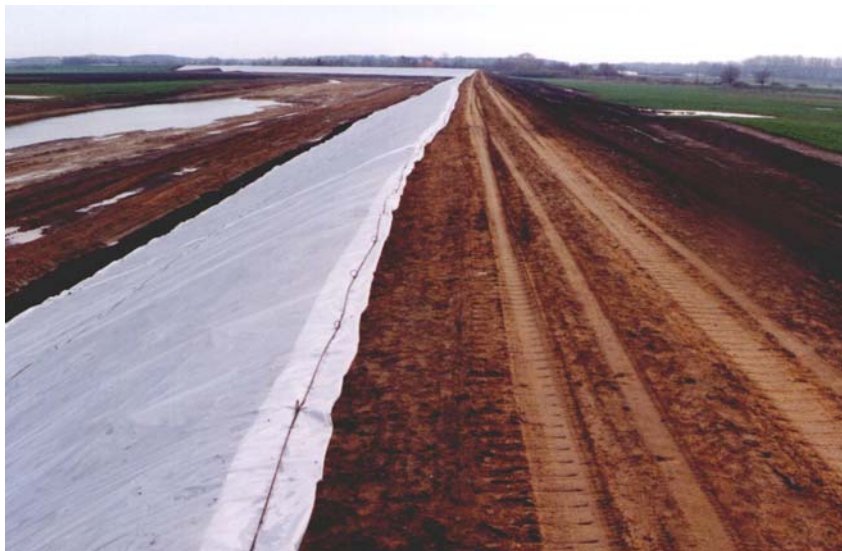
13-26. kép. Az épülő Kisdel-tározó ideiglenes hullámvédelme.

Biológiai védelemmel nem rendelkező (építés alatti) rézsú műszaki védelméről az árhullám kialakulásánál azonnal gondoskodni kell (13-26. kép), nem szükséges megvárni a magas vízállást. Elkerülendő, hogy nagyvíznél víz alatti munkával kelljen rézsú műszaki védelmét kialakítani.

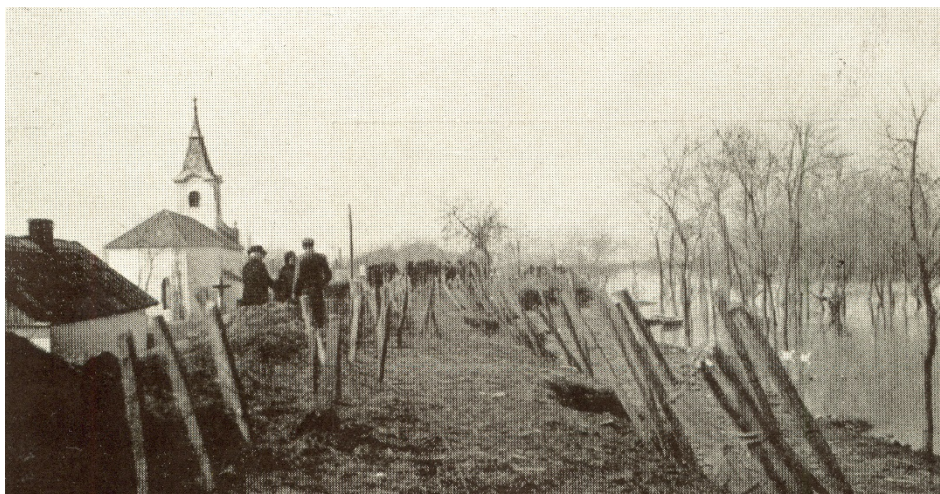
13-27. kép. Több szintben károsodott földrészsún Tisza-sülynél az 1940. április 6-8. közötti szélvihar hatására. A hullámszás a koronát is megbontotta.

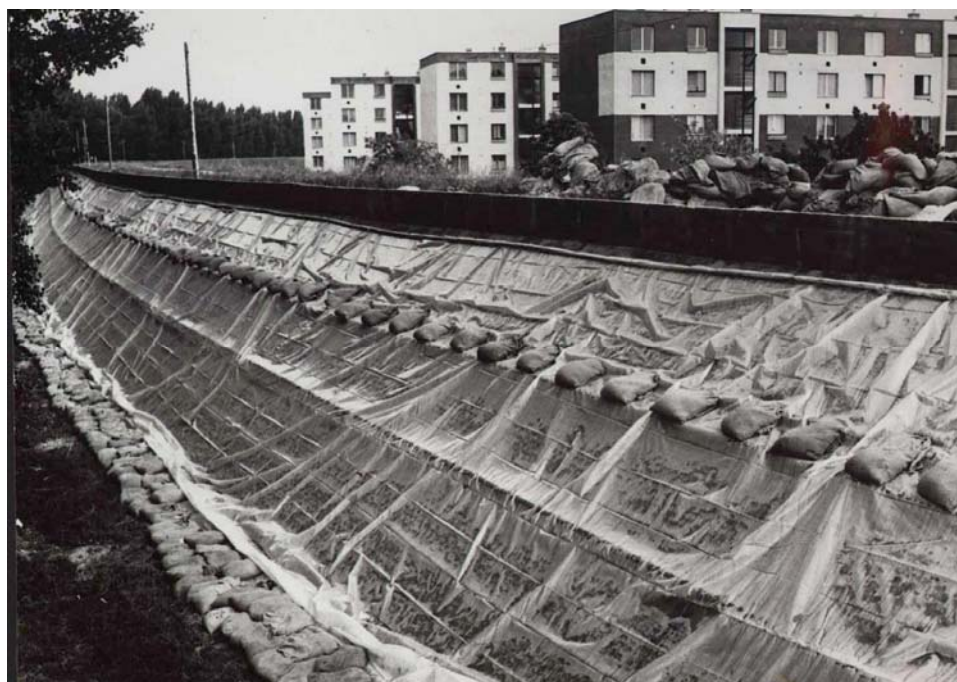
13-40. kép. Téglaburkolatú rézsű megelőző hullámvédelme, Szeged 1970.

A Tisza mellett épült téglaburkolatokon mindenhol volt hullámvető (ld. pl. 13-24., 13-25. és 13-40. képek). Sajnos az utóbbi évek árvizeinek magassága lényegesen meghaladta a hullámvetők magasságát, így szerepük jelentéktelenné vált ezen igazán magas árvizek esetén.

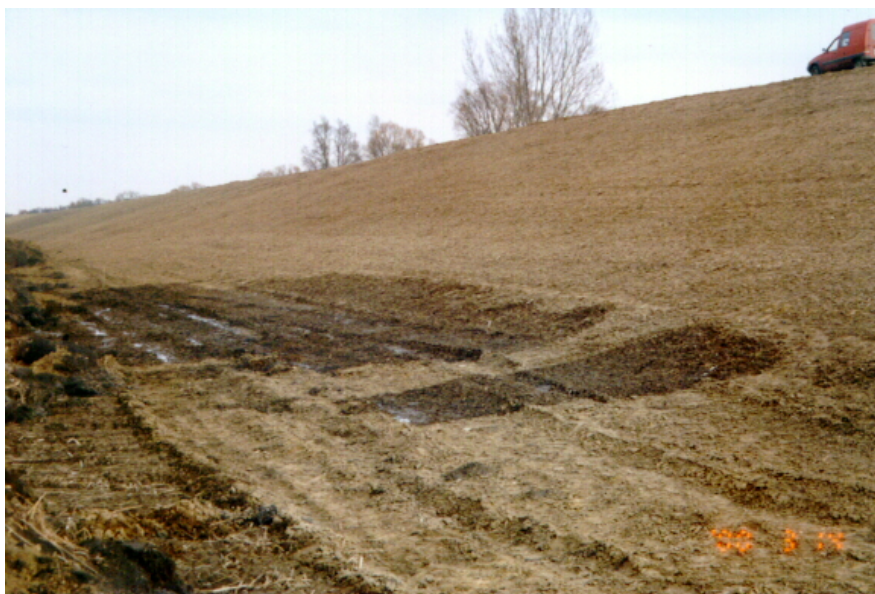
13-44. kép. A szivárgó víz megjelenése a Kettős-Körös jobb parti töltésén.

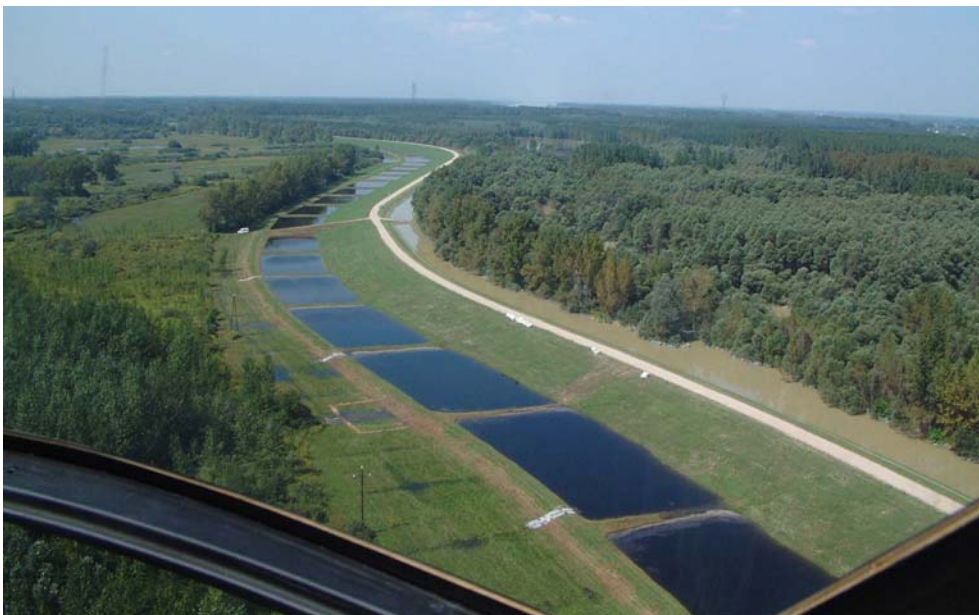
13-45. kép. A kavics altalaj fakadó vize tölti fel a mentett oldali ellennyomó medencéket a Szigetközben. A kavics altalaj miatt a víz saját maga alakítja ki ellennyomását, védelmét.

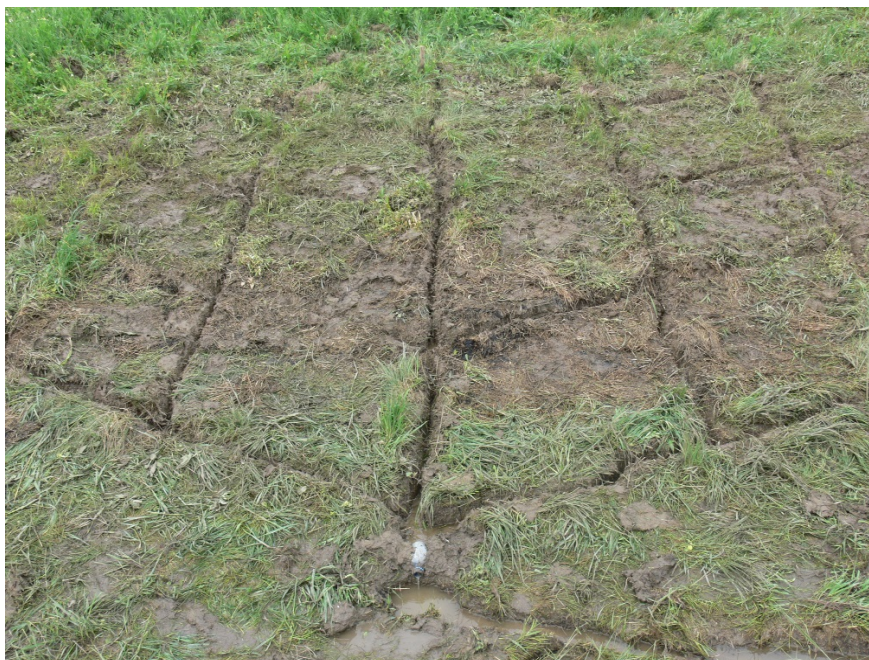
13-46. kép. Egy megoldás az átszivárgó víznek a töltéstestből való kivezetésére kis vízhozam esetén. Ez a módszer 1-2 nap alatt ki tudja szárítani a töltés felső részét.

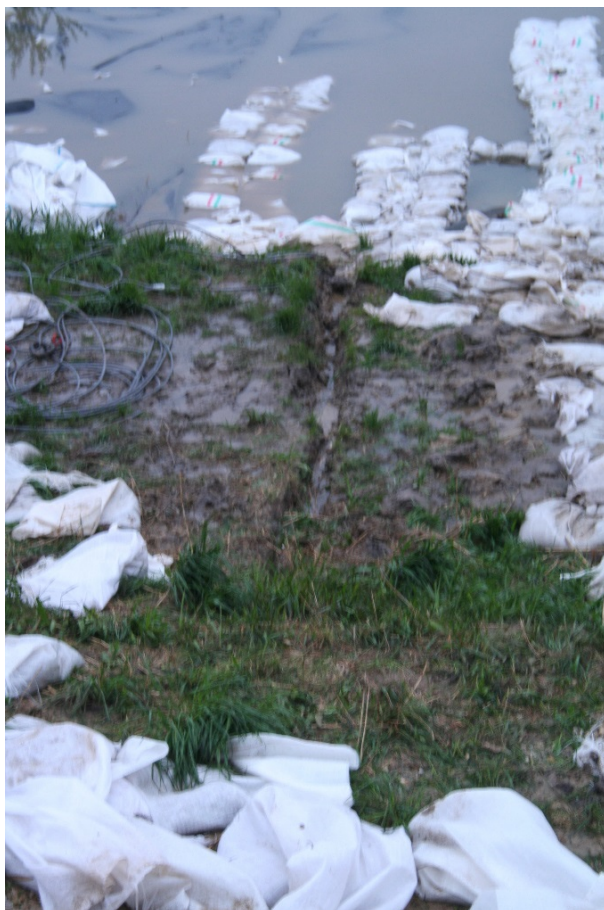
13-47. kép. Szivárgó vizek kivezetése a gátból.

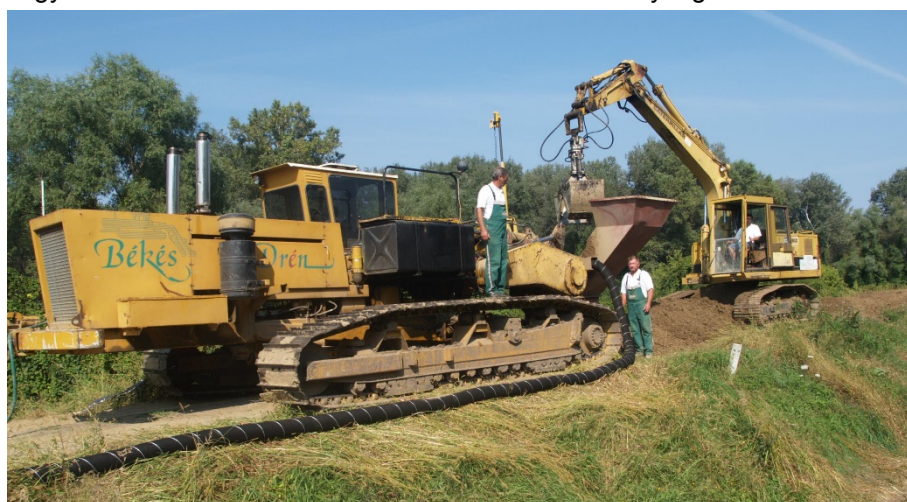
13-48. kép. Megelőző védekezés, szivárgó (drén) építése gépi technológiával a töltés mentett oldalába. A drén megszakítja a szivárgási utat, nem jut terhelés a mentett oldalra.

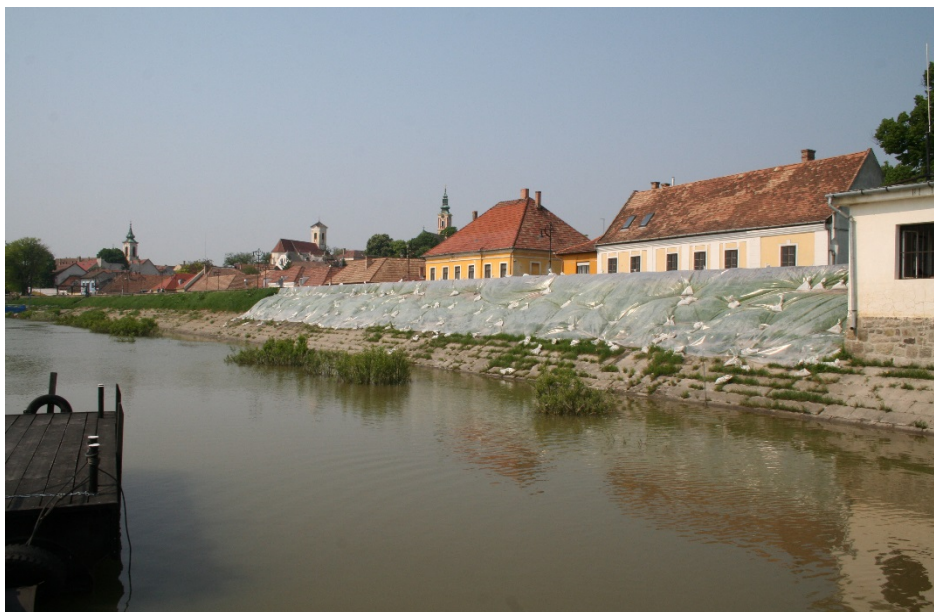
13-50. kép. A szivárgó vizek ellen lefóliázott vízoldali burkolat Szentendrén. A fólia nem hatékony szivárgás gátlás, mert nem tapadt neki a rézsűnek.

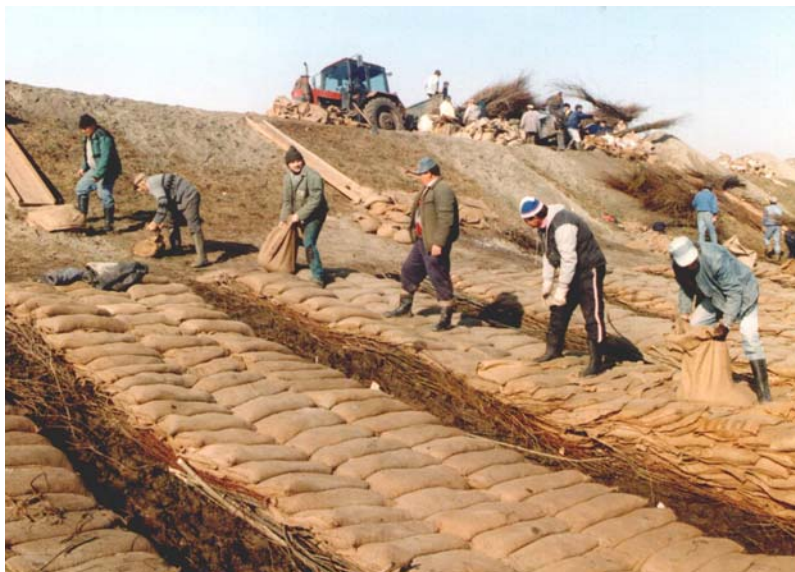
13-52. kép. Átázott töltésrészű leterhelése. A víz kifolyásának biztosítására a leterhelés rőzsére került.

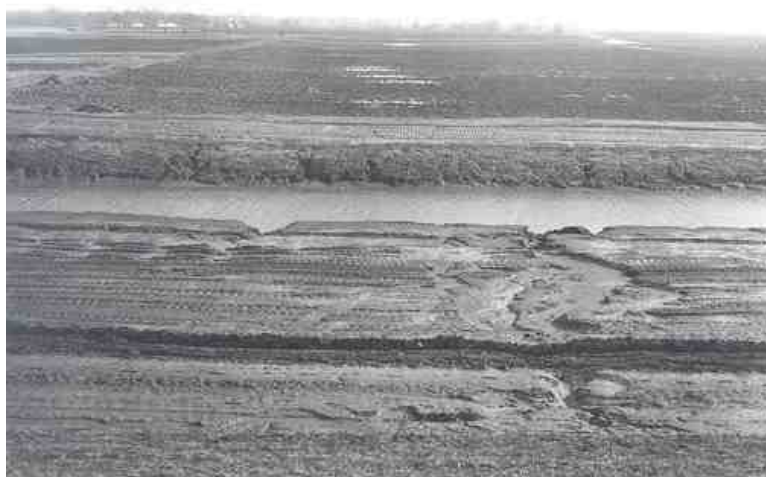
13-53. kép. Csurgás egy frissen elkészült gát mentett oldalán.

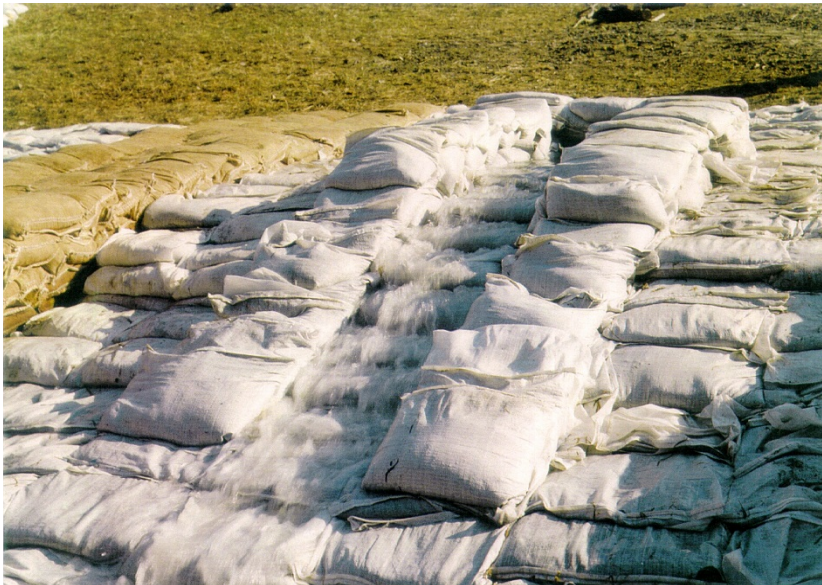
13-56. kép. Szolnok volt vasúti töltés „Niagara” csurgása.

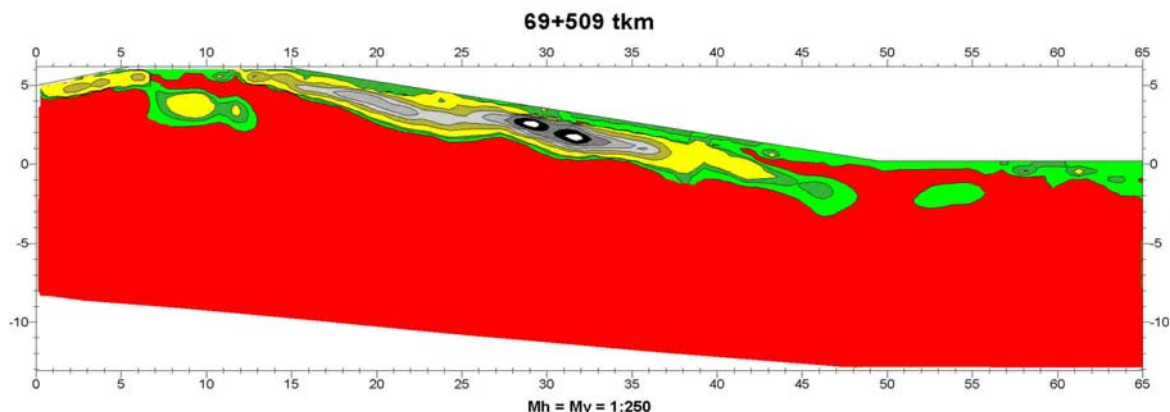
13-30. ábra. A mentett oldal geoelektromos keresztmetsvénye. A csurgás vize a fekete színű zúzottkőben tározódott és onnan került a felszínre. Valószínűleg a koronáról a mentett oldalra tolták le a zúzottkövet.

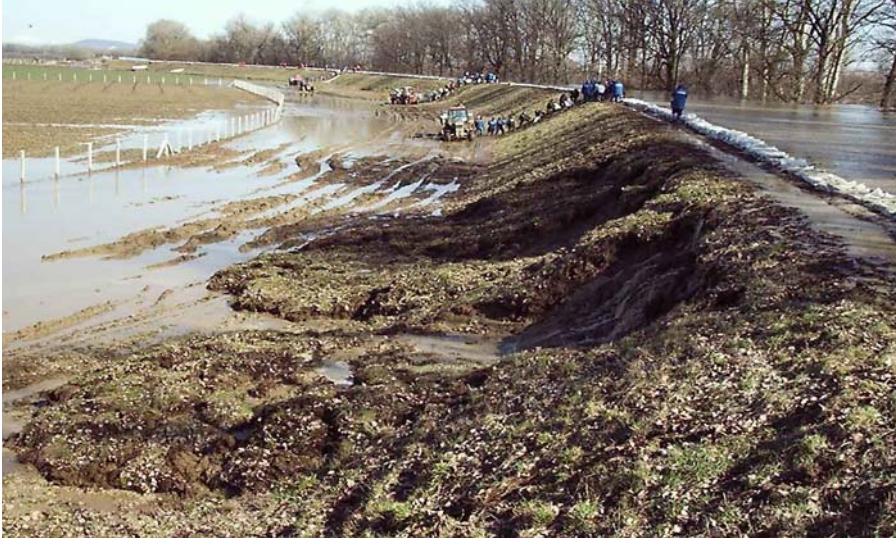
13-58. kép. Tarpai suvadás 2001-ben. Puha telített talajú rézsú lefolyt a töltéslábnál és ott legyezőszerűen szétterült.

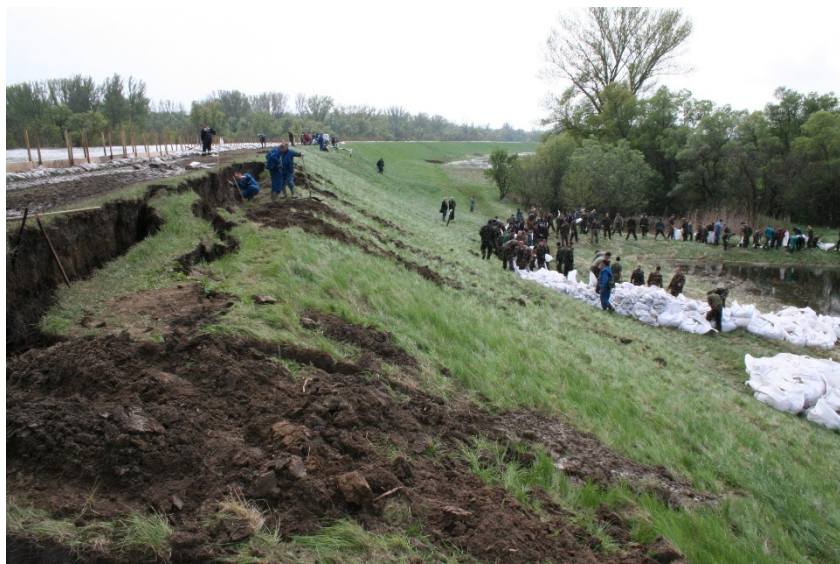
13-60. kép. Csongrád Nagyréti suvadásnál órák alatt kialakult egy méteres függőleges elmozdulás.

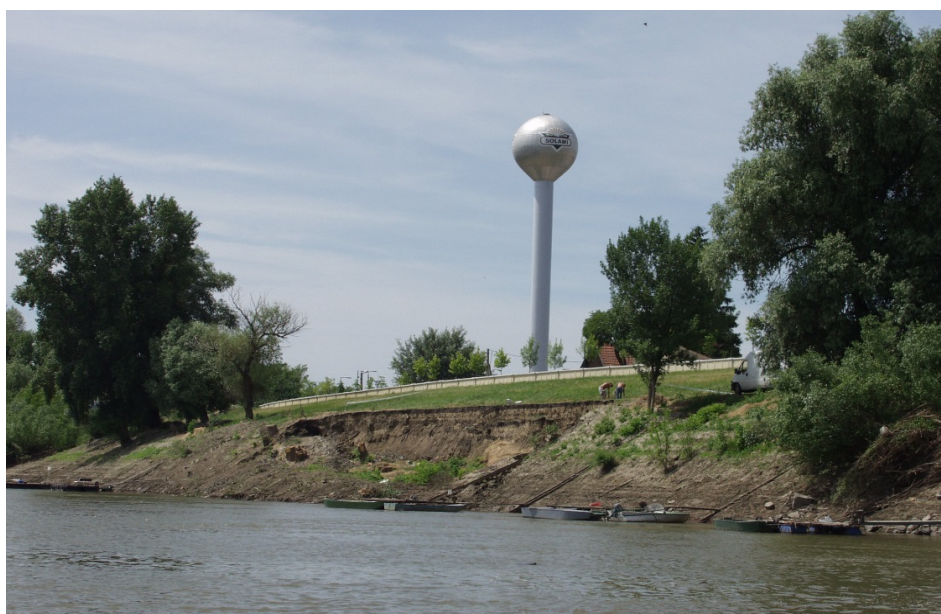
13-61. kép. Vízoldali suvadás Szolnok téglaházi szakasz, újvárosi gát.

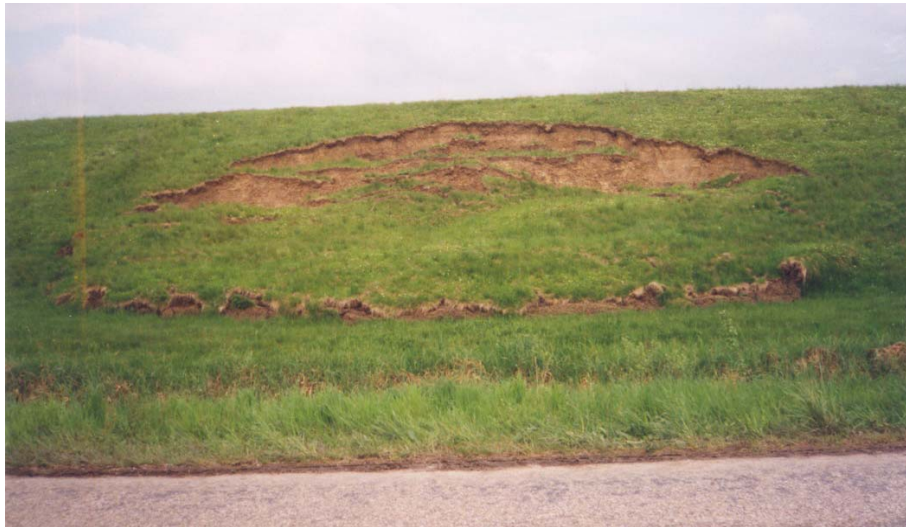
13-62. kép. A Szamos fenntartótöltés suvadása szemből.

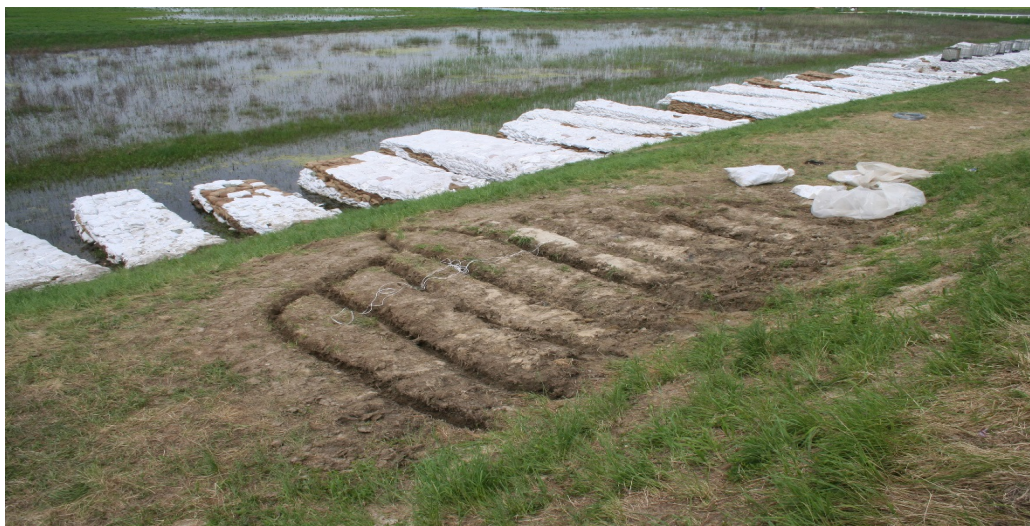
13-65. kép. A felszínt szárító folyókák, vízkivezetések.

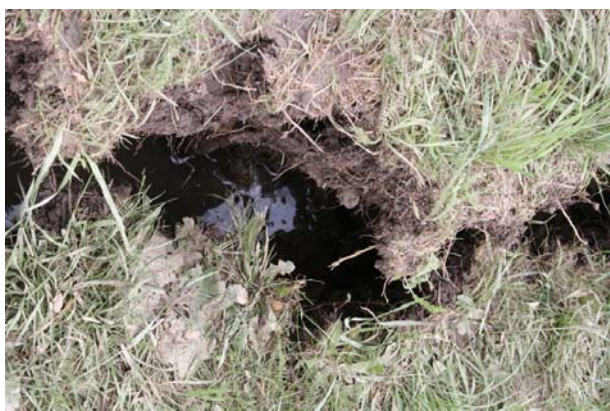
13-66. kép. A koronán a húzási repedésben azonnal megjelent a víz.

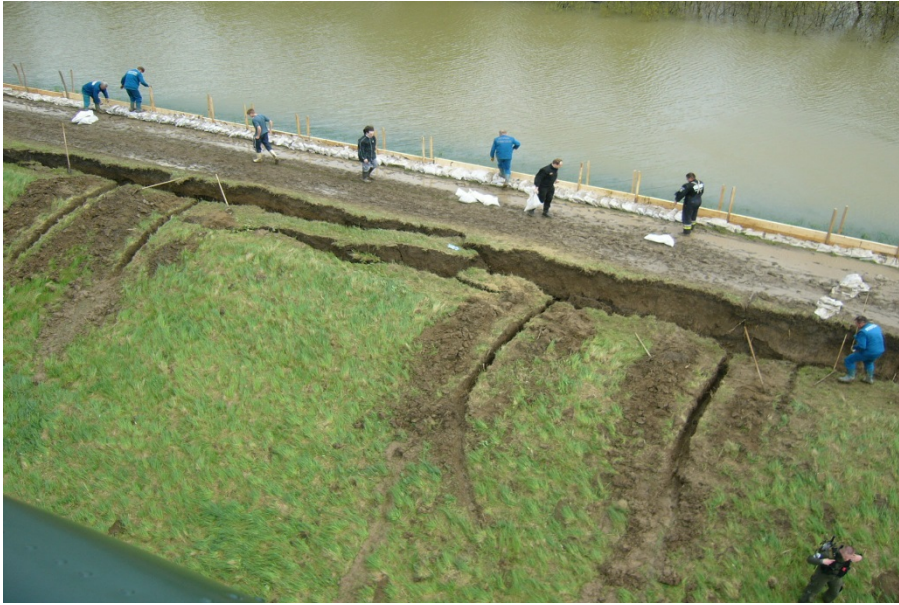
13-67. kép. Vízkivezető szivárgó csökkenti a terhelést a Csongrád nagyréti suvadásnál.

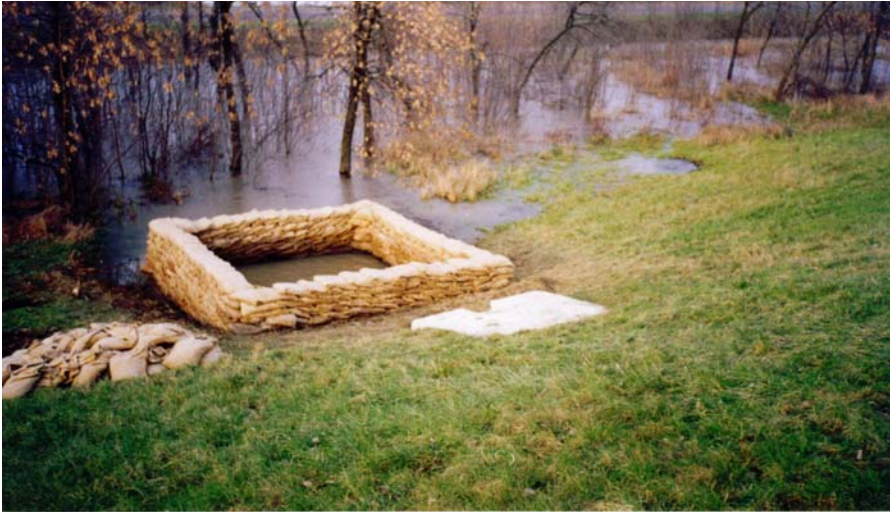
13-89. kép. Ez a buzgár elleni védekezés nem azért rossz, mert nem kerek, hanem azért, mert nem tart víznyomást. A vízszint meg-egyezik a háttér fakad-óvíz szintjével.

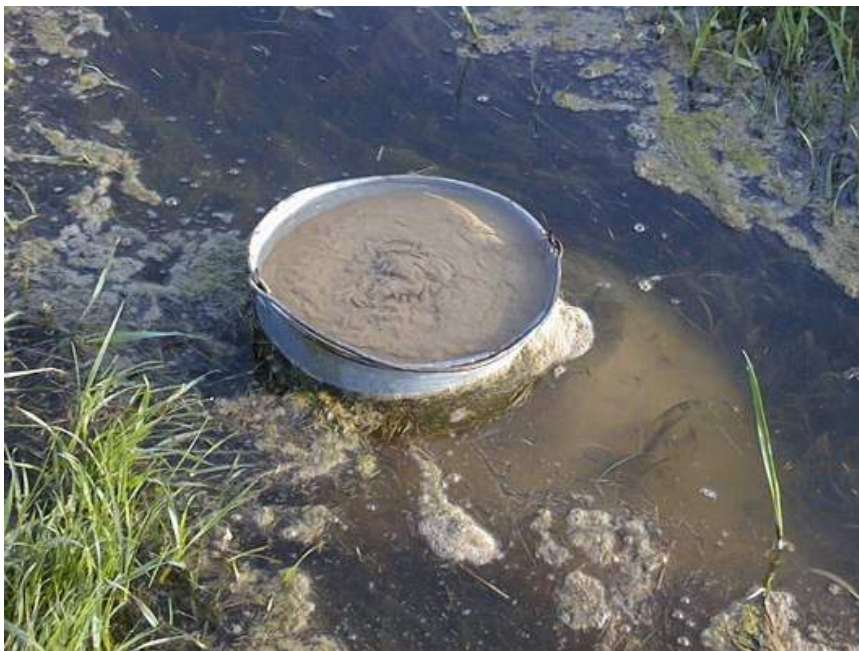
13-93. kép. Buzgár elfogás vödörrel (nem jó megoldás).

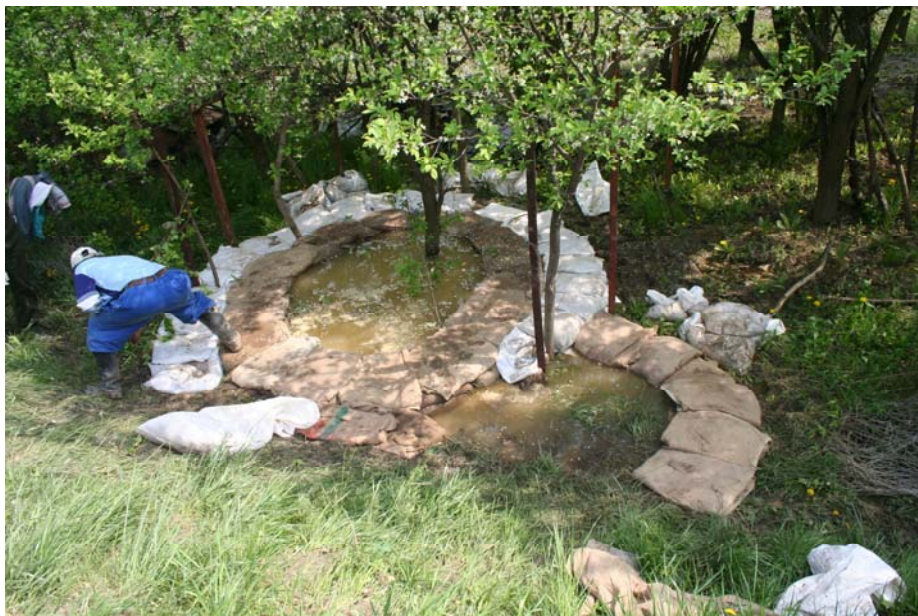
13-96. kép. A gát lábánál a szabadon hagyandó sáv szélessége 10 méter. Ezen belül sem épület, sem fa nem lehet. A belterületen a töltéslábhhoz telepített fák egyrészt akadályozzák a védekezést, másrészt árvízi jelenségek forrásai lehetnek.

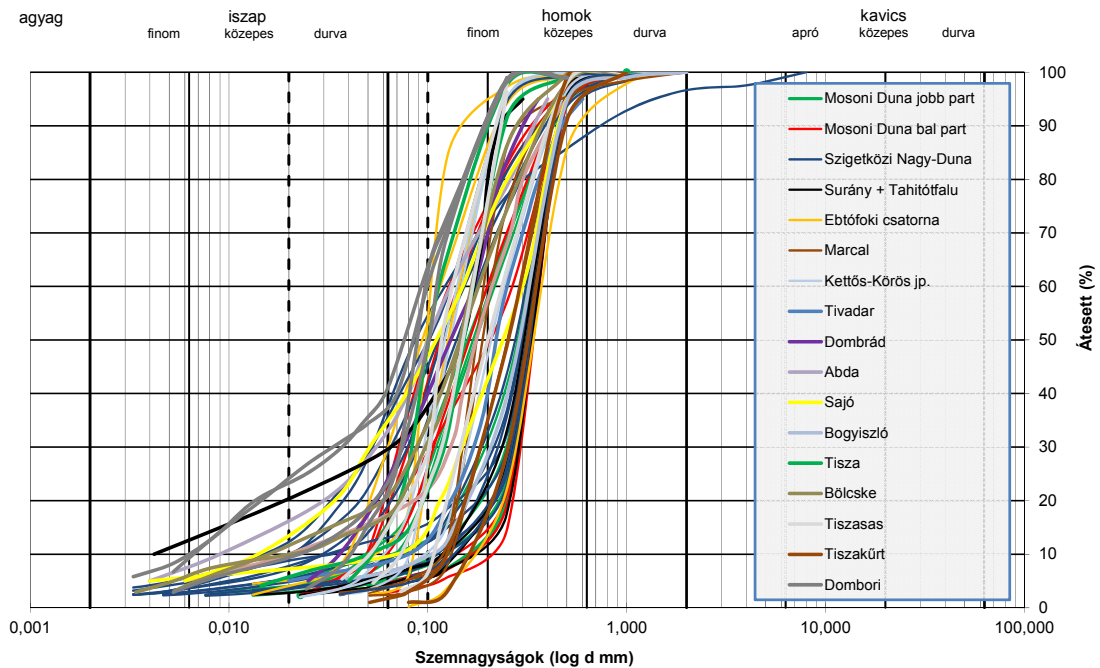
13-39. ábra. A buzgárból kimosott talajok szemeloszlási görbéi a 2013. év előtti mintáknál

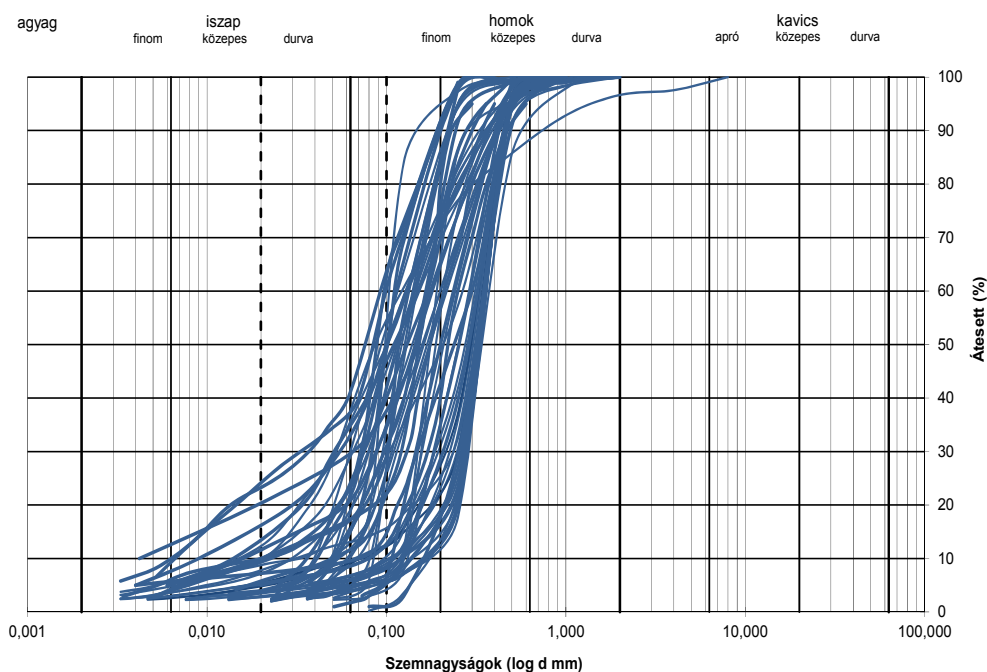
13-40. ábra. Az összes buzgárból kimosott talaj szemeloszlási görbéje kijelöli a buzgárból kimosott talaj szemcséinek tartományát.

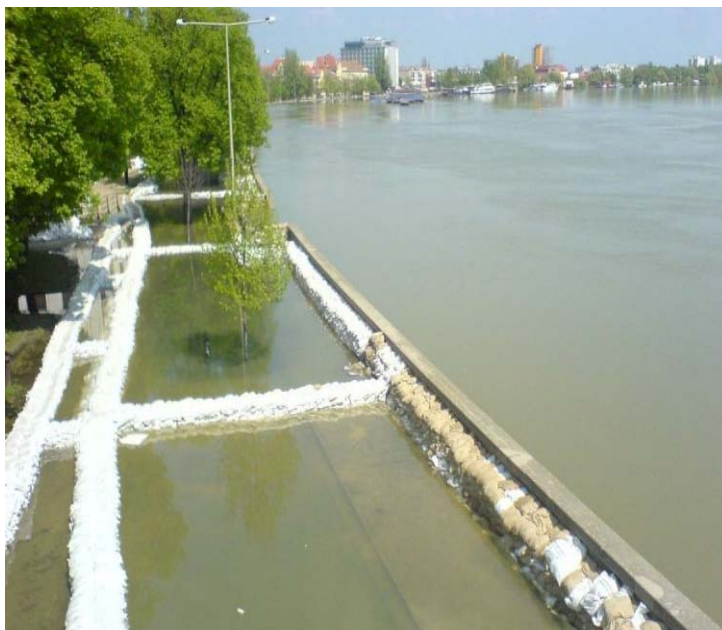
13-105. kép. Szegeden a 2006. évi árvíznél ellennyomó medencék kialakítása a partfal mögött. A folyó vízszintje és az első ellennyomó medence vízszintje között csak kis különbség van, mert a partfal nem tartja vissza a vizet.

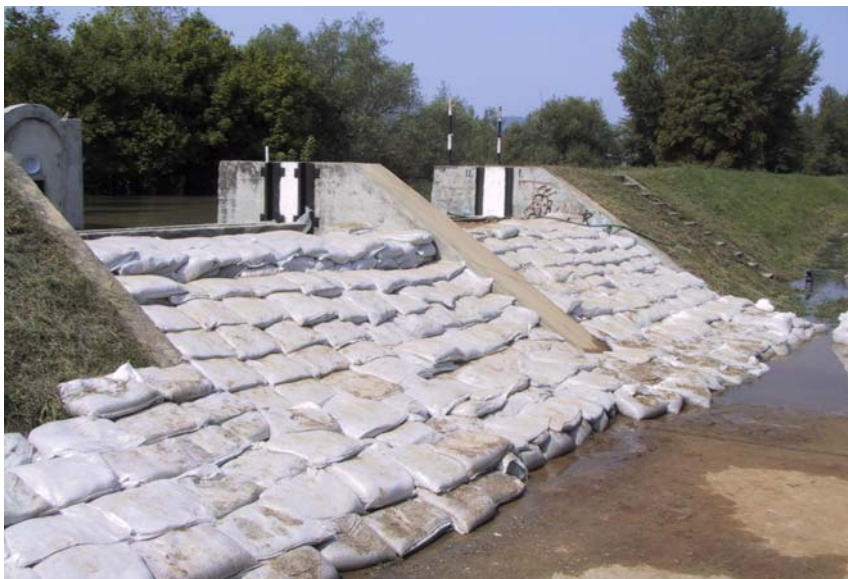
13-106. kép. Kulisszanyílás bevédése a Szentendrei-szigeten.

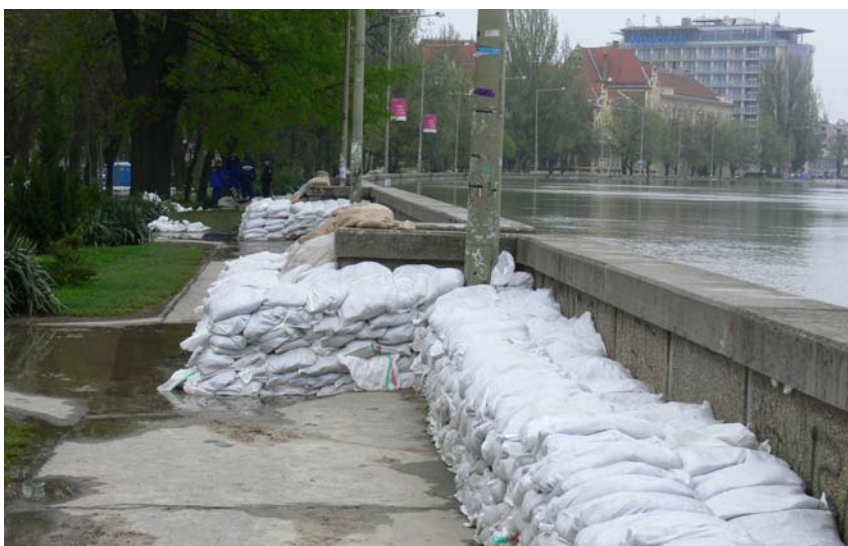
13-107. kép. Kulisszanyílások védelme 2006-ban Szegeden.
