13. ÁRVÍZVÉDEKEZÉS

13.1. VÉDEKEZÉS A TÖLTÉSKORONÁT MEGHALADÓ ÁRVÍZ ELLEN

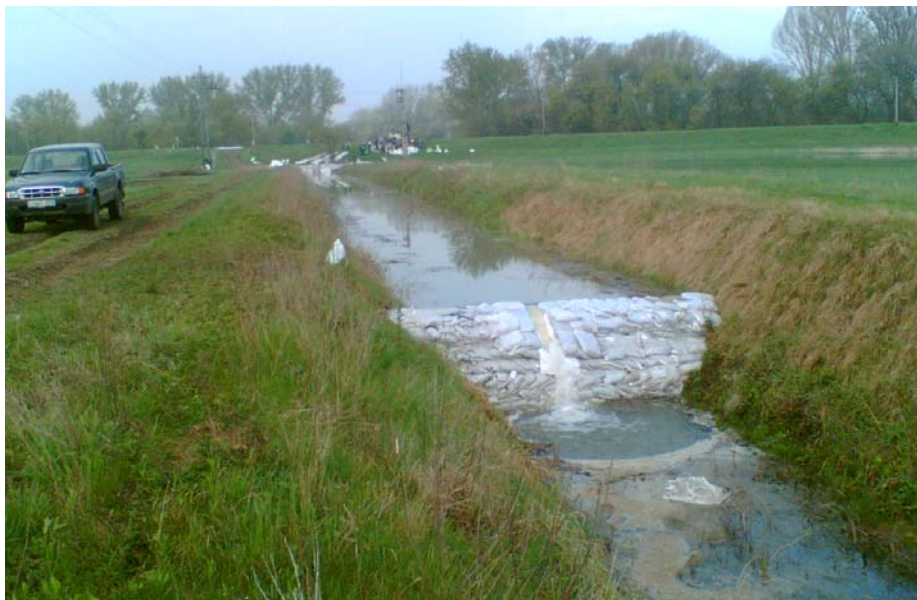
13-109. kép. Ellennyomó medence kialakítása szorítógáttal a műtárgyhoz vezető csatornában.

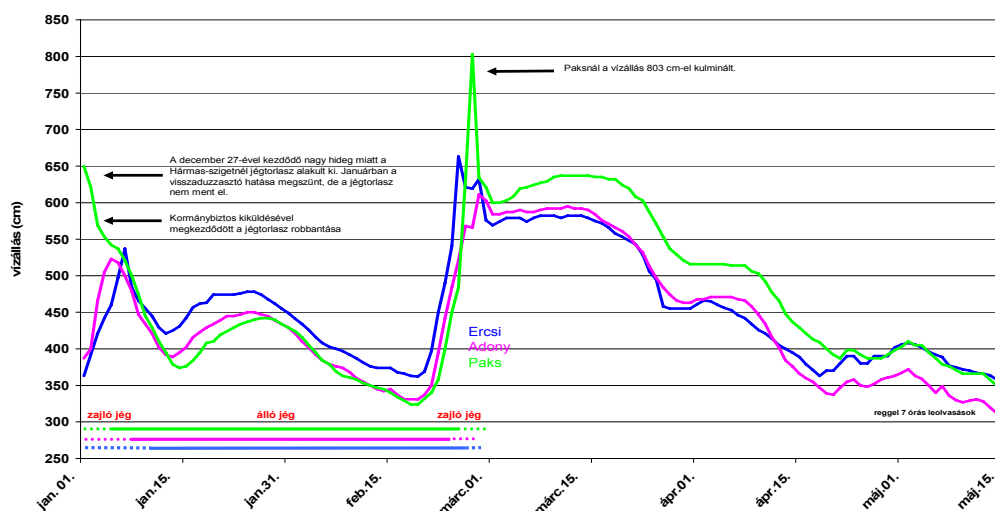
13-51. ábra. Vízszint változások a paksi, ercsi és adonyi vízmércéken 1876. évi jeges árhullámnál. A paksi jelentős vízszint emelkedést a Hármás-szigetnél kialakult jégdugó idézte elő.

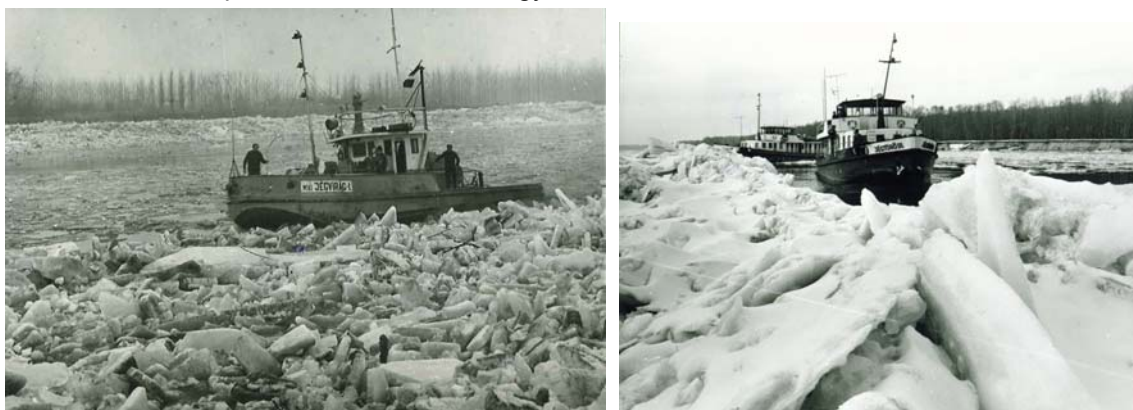
13-127. kép. Jégtörő hajók munkában és a jégtől megtisztított folyosóban.

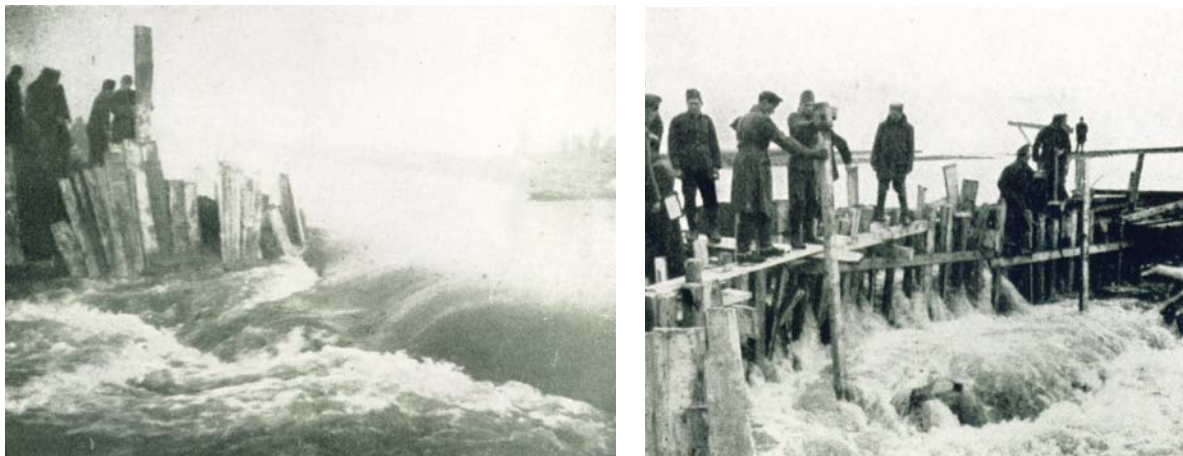
13-130. kép. Töltéscsont védelme és a gátszakadás bezárása a Sámson-apátfalvi-csatorna szakadásánál 1940-ben.

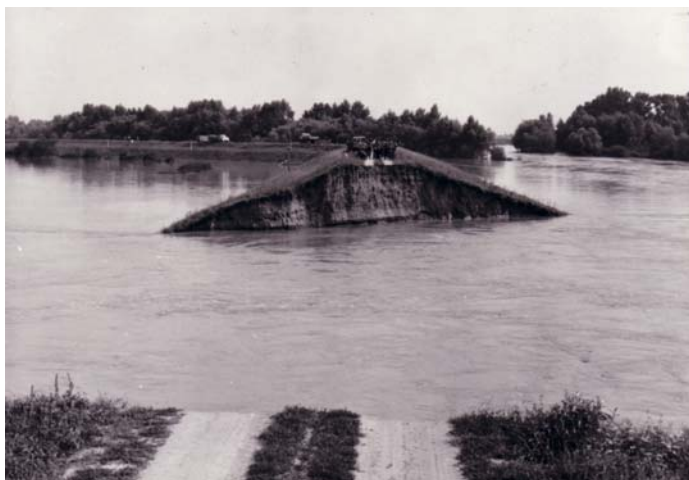
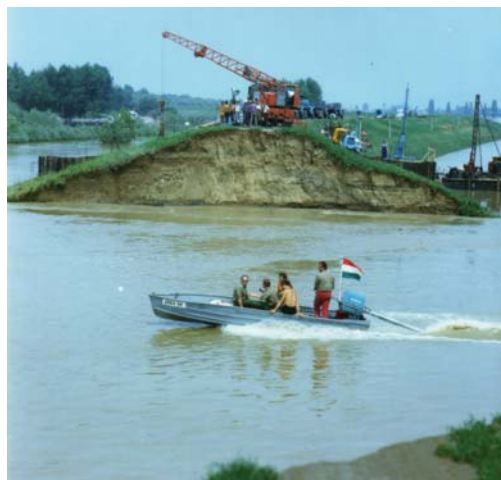
13-132. kép. Gátszakadásnál kialakuló függőleges földfal az 1980. évi Berettyó bal parti és Kettős-körös jobb parti gátszakadásoknál.

Gyakorlati tapasztalat, hogy a gátszakadás szélén a töltéscsonknál rendszerint függőleges földfal alakul ki (13-132. kép). Az ott áramló víz kikezdi a töltés lábát a fölötte lévő töltés újra függőleges fallal szakad be. Ez a folyamat annál gyorsabb, minél gyorsabban tudja megbontani az áramló víz a töltéscsonk szélét. Ezt a tapasztalatot használták ki az árvízvédekezők a XIX. század végén a gátszakadás további növekedésének megakadályozására, csökkentésére. A függőleges földfalat a töltéscsonkon rézsűsre faragták le az így kialakuló rézsű láb egyidejű védelme mellett. Ezzel a módszerrel kisebb gátszakadás szélesség mellett lehetett egyensúlyi állapotot biztosítani, a gátszakadás elzárására nagyobb lehetőség mutatkozott.

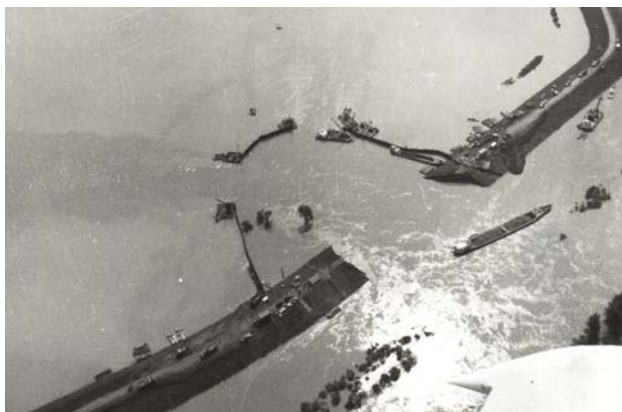
13-133. kép. Hosszúfoki gátszakadás bezárása acél szádlemezekkel 1980-ban.

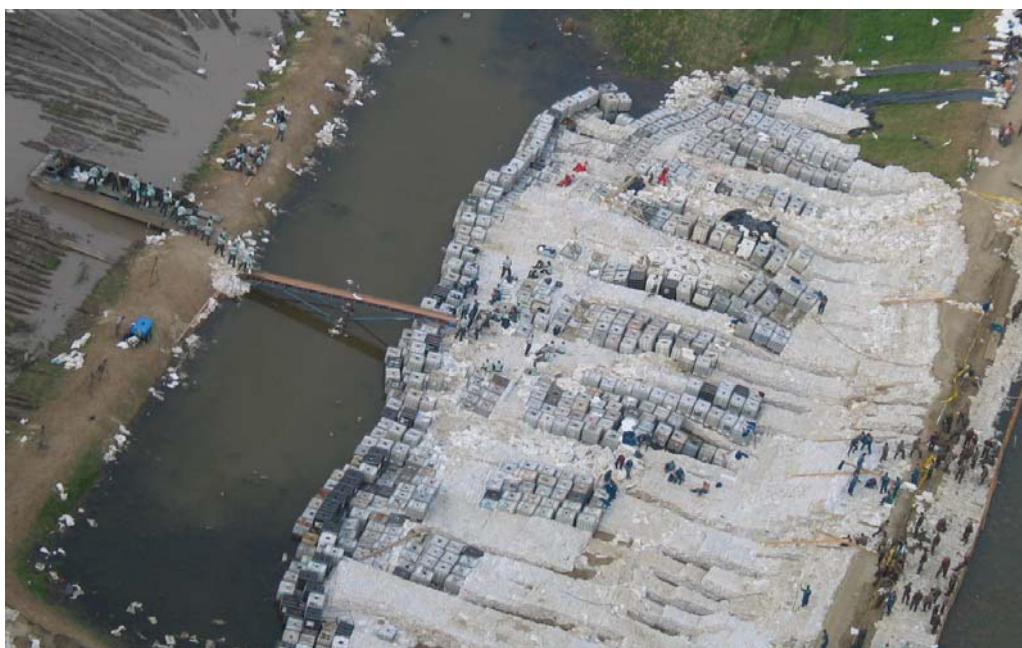
13-150. kép. Szállítószalag viszi át a víz felett az árvízvédelmi anyagot.

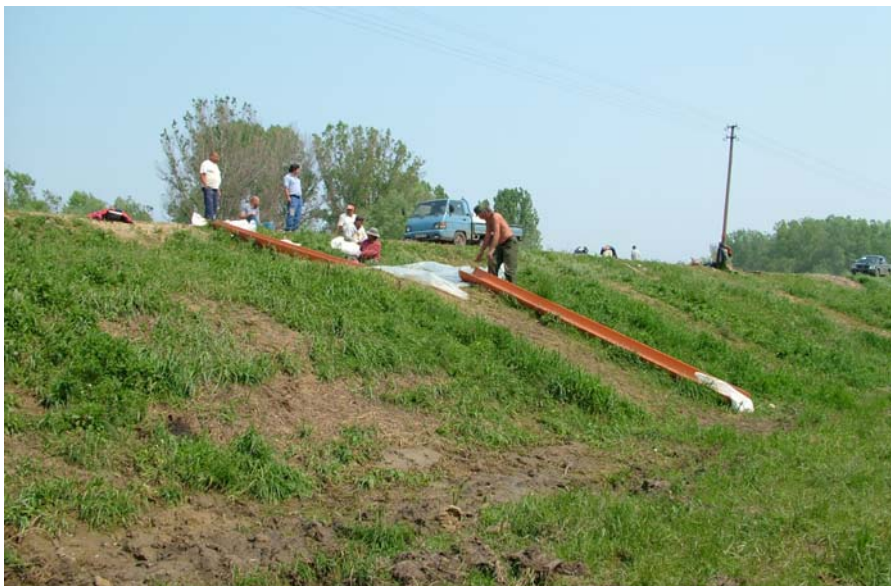
13-151. kép. Műanyag félcső és fólia segíti az árvízvédelmi anyag mozgatását a rézsún.

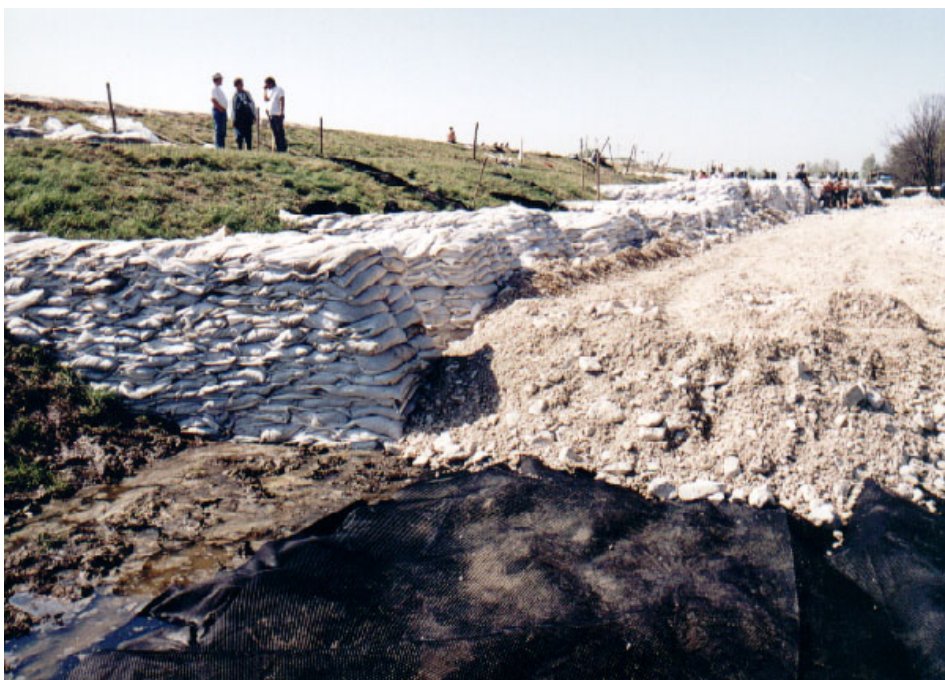
13-152. kép. Árvízvédelmi út építése, mely megtámasztja a töltést és ellennyomást ad az altalajnak.
