Christoph Duppel

**Zerstörungsfreie Untersuchungen am Bauegefüge
der Hagia Sophia in Istanbul**

Der nachfolgende Aufsatz beruht auf dem durch die Deutsche Forschungsgemeinschaft (DFG) geförderten Projekt „Ingenieurwissenschaftliche Untersuchungen an der Hauptkuppel und den Hauptpfeilern der Hagia Sophia in Istanbul“ [1]. Ausgehend von der Bau- und Schadensgeschichte des Bauwerks werden die Ergebnisse der zerstörungsfreien Erkundung seines Konstruktionsgefüges dargelegt und die Konsequenzen, welche sich aus den neuen Kenntnissen auf Lastfluss und Tragverhalten ergeben, diskutiert.

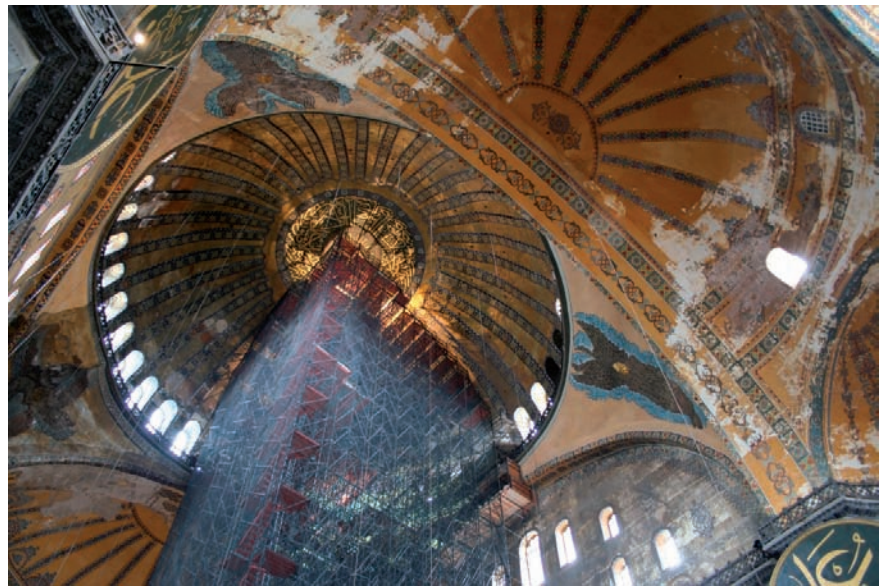
Abb. 5: Innenraum der Hagia Sophia mit Gerüststellung im Südost-Quadranten der Hauptkuppel

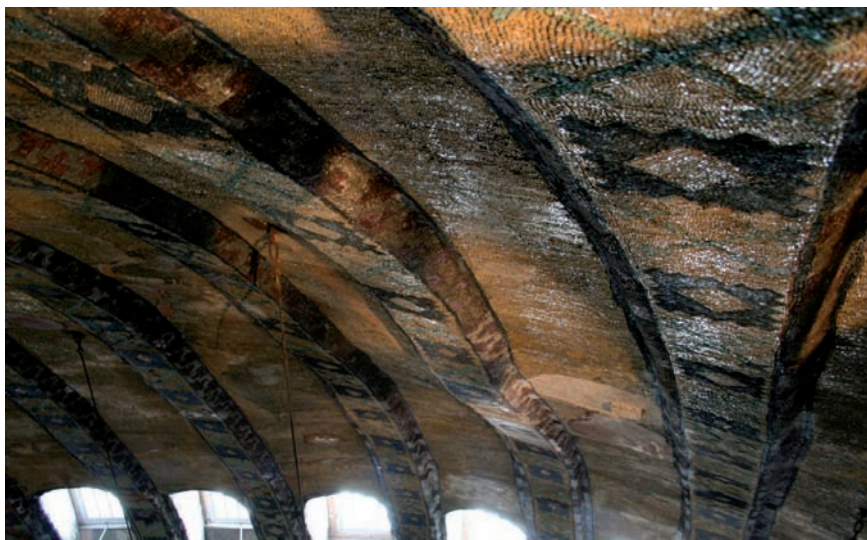
Abb. 12: Deformation der Rippen

Bei näherer Betrachtung der inneren Kuppelkontur wird deutlich, dass diese geprägt ist von Deformationen und geometrischen Irregularitäten (Abb. 12). Ihre Beschreibung als ideale Kugelform ist daher eine allgemein übliche, jedoch stark vereinfachte Annäherung an die tatsächlichen geometri-

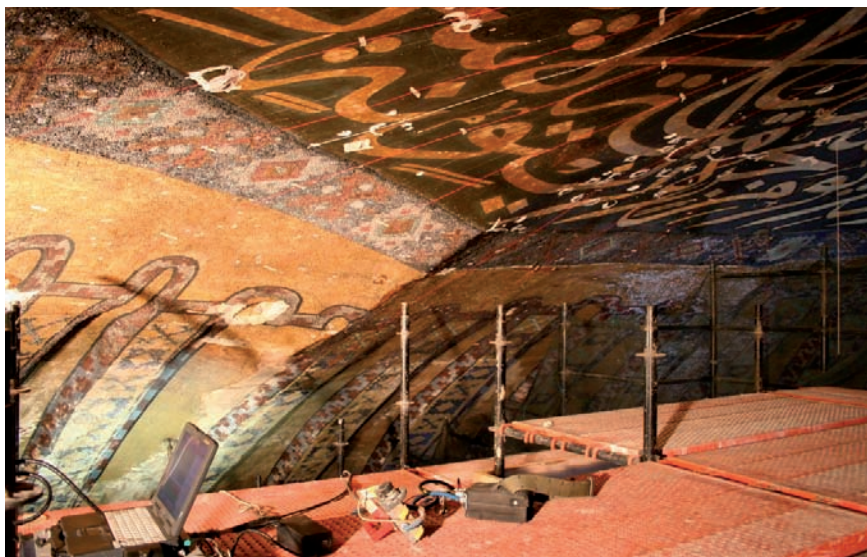
Abb. 13: Bruchkante zwischen den Bauteilen des 14. und 6. Jahrhunderts

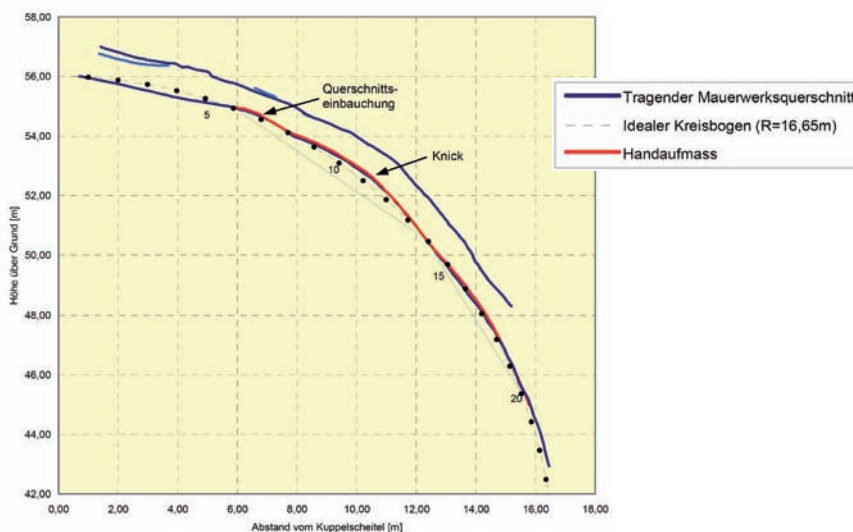
Abb. 14: Verformungstreuer Querschnitt der Rippe 1 (14. Jahrhundert)

schen Verhältnisse.
Die verformungstreu Bauteilaufnahme und Darstellung gelang, indem eine zur Verfügung stehende photogrammetrische Vermessung der Kuppelinnenseite [16] mit den aus den Radarmessungen gewonnenen Rippen- und Schalendicken ergänzt und zu einem vollständigen, geometrisch exakten – d.h. verformungstreuen – Modell der Kuppel gefügt wurde (Abb. 14).

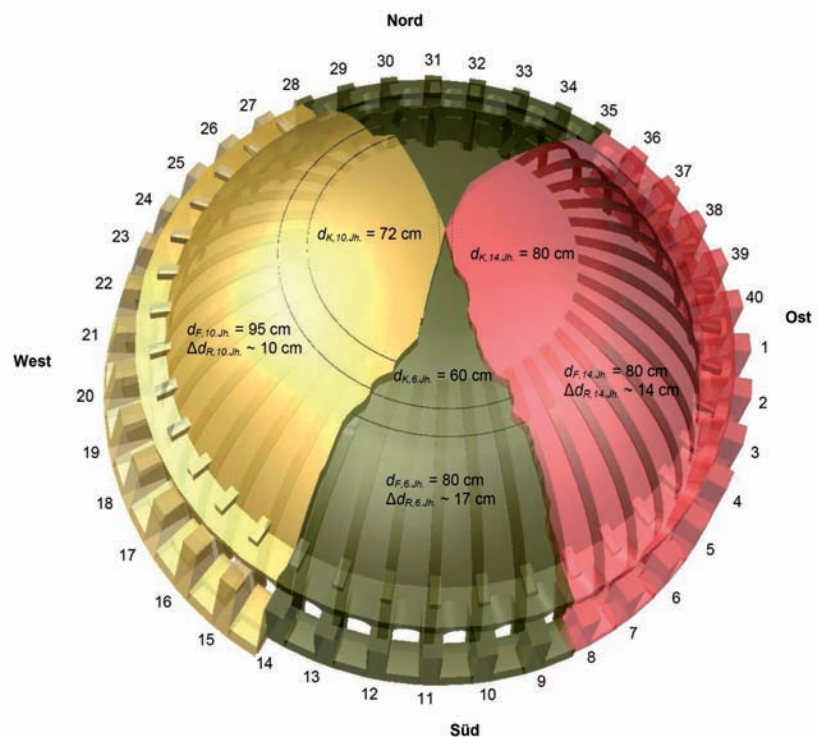
Abb. 16: Die Kuppel der Hagia Sophia mit Bruchkantenverlauf, Schalendicken und Rippendicken der Bauteile des 6., 10. und 14. Jahrhunderts

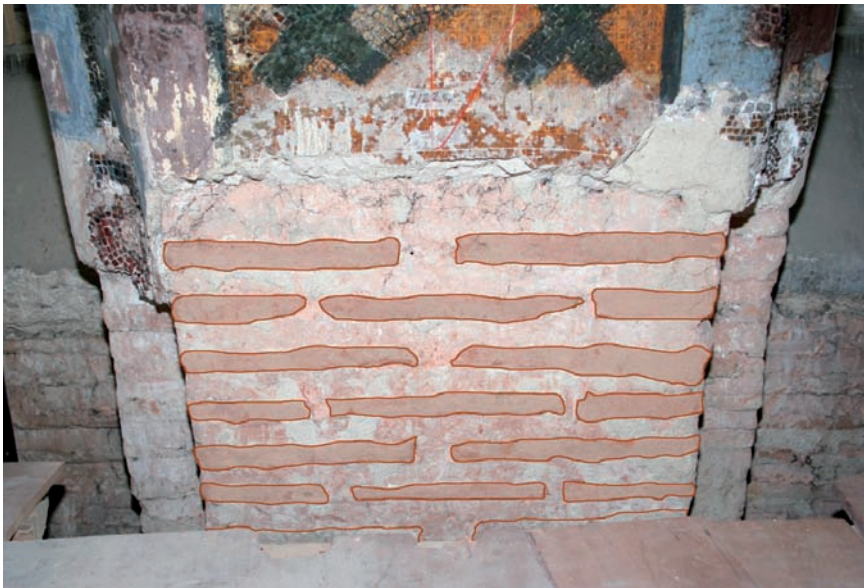
Abb. 17: Mauerwerkstruktur einer Rippe des 14. Jahrhunderts (Rippe 7)

Die Kuppel der Hagia Sophia ist, wie nahezu das gesamte Gebäude, aus Ziegelmauerwerk errichtet. Charakteristisch für die byzantinische Bauweise sind flache, großflächige Ziegel mit einem Ziegel/Fugenverhältnis von 1:1. Die Höhe der Ziegel bzw. der Mörtelfugen beträgt ca. 4 cm. Dies war an wenigen Stellen direkt ablesbar (Abb. 17), und ließ sich auch mit Hilfe von hochauflösenden Radarantennen und einer Zeitscheibenberechnung darstellen. Auch die Einbindetiefe und ein existierender Mauerwerksverband konnte radartechnisch nachgewiesen werden. Ein ganzer Ziegel weist demnach ein – in byzantinischer Zeit überwiegend anzutreffendes – Seitenmaß von ca. 32–37 cm auf. Entsprechend des vorhandenen Mauerwerksverbandes lassen sich alle ermittelten Querschnittsdicken auf ein Vielfaches von ganzen bzw. halben Ziegeln zurückführen.

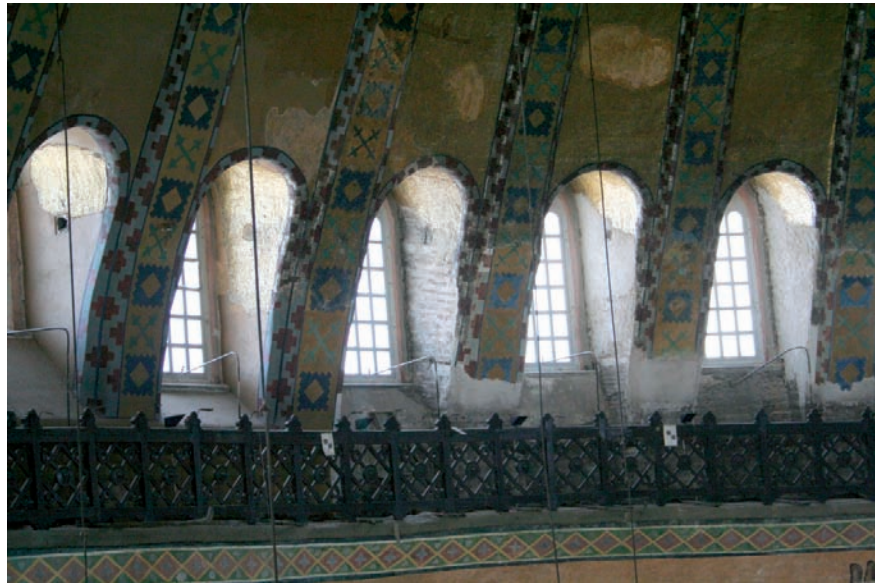
Abb. 19: Fensterpfeiler mit den Durchdringungen eines ehem. hölzernen Ringankers

Historisch war ein hölzerner Ringanker vorhanden der durch die Fensteröffnungen der Fensterpfeiler zeichnen sich noch deutlich ab (Abb. 19). Oftmals wird auch über die Existenz von nachträglich angebrachten stählernen Reifen gesprochen. Weder die Lage und Beschaffenheit noch der Zustand etwaiger Zugglieder ist jedoch hinreichend dokumentiert.

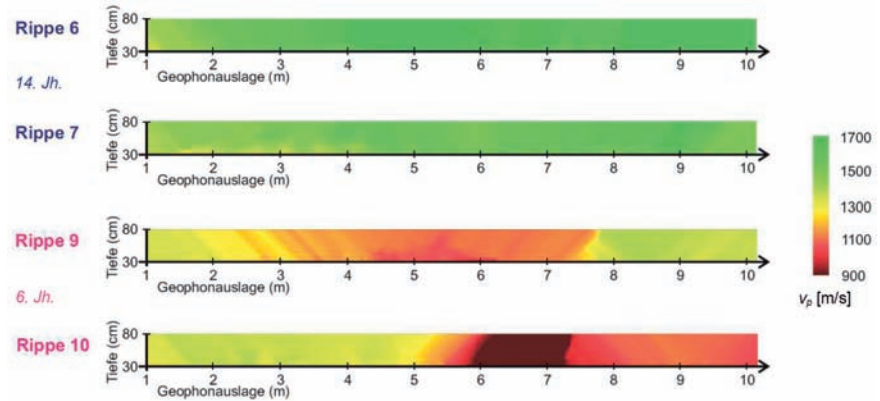
Abb. 20: Verteilung der Kompressionswellengeschwindigkeit in Längsrichtung der Rippen

Als Ergebnis der Refraktionstomographischen Analyse sind in Abbildung 20 die gemessenen Wellengeschwindigkeiten sowie ihre Verteilung über die Messstrecke dargestellt. Es zeigt sich, dass zwischen den Bauphasen deutliche Unterschiede bestehen: Während sich bei den Rippen des 14. Jahrhunderts die Wellengeschwindigkeit relativ einheitlich um einen Mittelwert bei $v_p = 1650$ m/s bewegt, beträgt der Mittelwert der Wellengeschwindigkeit bei den Rippen des 6. Jahrhunderts $v_p = 1100$ m/s und ist deutlichen Schwankungen unterworfen. Aus diesen Werten ließ sich für die Bauphase des 6. Jahrhunderts ein mittlerer dynamischer Elastizitätsmodul von $E_{dyn} = 2200$ N/mm², für diejenige des

14. Jahrhunderts von $E_{\text{dyn}} = 4900 \text{ N/mm}^2$ abschätzen. Entsprechend können auch hinsichtlich der Festigkeitsverhältnisse für die Bauteile des 14. Jahrhunderts höhere Werte unterstellt werden.

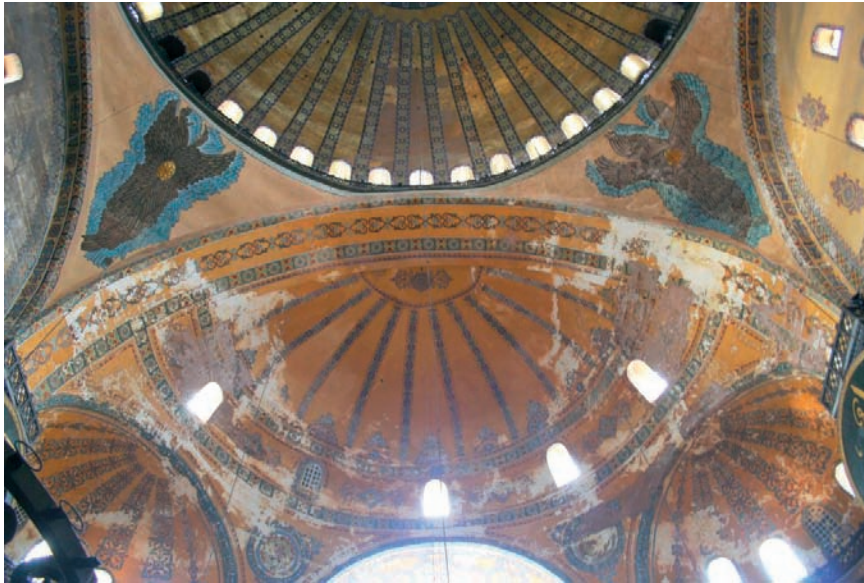
Abb. 22: Pendentifs und Hauptbogen auf der Westseite

Der durch Pendentifs und Hauptbögen (Abb. 22) realisierte Kuppelunterbau bildet das geometrische Bindeglied zwischen Hauptkuppel und Hauptpfeilern und damit die klassische Übergangskonstruktion von quadratischem Gebäudegrundriss zu kreisrunder Kuppelbasis. Die Geometrie der Pendentifs ergibt sich zu sphärischen Dreiecken, welche einen Kugelradius von ca. 22 m aufweisen.

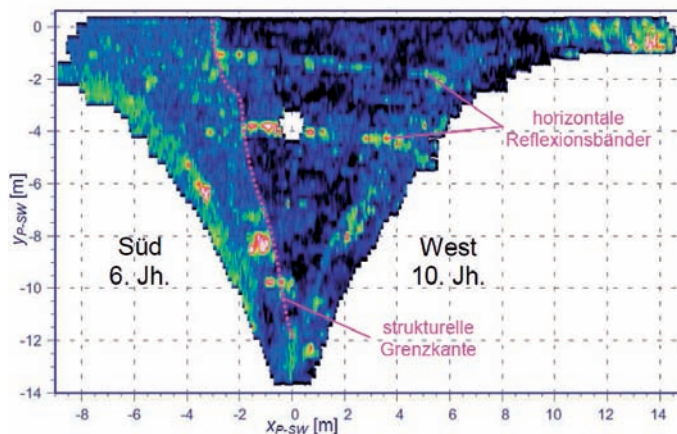
Abb. 23: Ergebnis der Radarmessungen am südwestlichen Pendentif in Form einer Zeitscheibenberechnung

Abbildung 23 zeigt exemplarisch die Auswertung der Radarmessungen am Südwest-Pendentif in Form einer Zeitscheibendarstellung. Es zeichnet sich eine strukturelle Grenz-kante ab. Die Änderung der Reflexionsstärke aufgrund unterschiedlicher Materialeigenschaften ist hierbei als deutlicher Hinweis auf die Lage der Bruchkante zwischen den Bauteilen des 6. und des 10. Jahrhunderts zu werten. Die für den Kuppelbereich ermittelte Bruchkantenlage findet damit im Pendentif ihren stetigen Fortsatz. In zwei Höhenlagen sind leicht geneigte horizontale Bänder starker Reflexionen zu erkennen. Diese enden an der beschriebenen Grenz-kante und weisen auf einen lokalen, als Marmoreinschub identifizierten Materialwechsel im Pendentifbereich des 10. Jahrhunderts hin. Auch die Pendentifs wurden aus dem bereits für die Kuppel beschriebenen, charakteristischen byzantinischen Mauerwerk mit flachen Ziegeln und hohen Lagerfugen ausgeführt. Die Vermauerung erfolgte im Verband, die Ziegellagen weisen eine auf die Pendentiffäche orthogonal

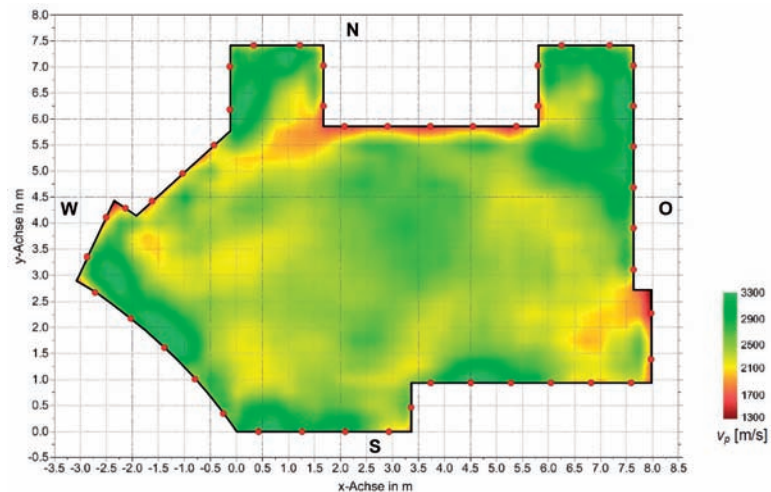
Abb. 26: Verteilung der Kompressionswellengeschwindigkeit im nordöstlichen Hauptpfeiler

Die Verteilung der Kompressionswellengeschwindigkeiten über den Pfeilerquerschnitt als Ergebnis einer tomographischen Mikroseismikmessung ist in Abbildung 26 dargestellt. Die im Wesentlichen gleichmäßige Verteilung mit dominierenden Wellengeschwindigkeiten um 2500 m/s zeigt, dass das Pfeilermauerwerk nicht, wie verschiedentlich vermutet, Struktur- oder Gesteinswechsel aufweist, sondern solide durchgemauert ist. Aus der Größe der Wellengeschwindigkeit ließ sich wiederum ein dynamischer Elastizitätsmodul abschätzen, dieser liegt bei 15200 N/mm².
