FORSCHUNGEN IN AUGST

BAND 38

Insula 36

Die Entwicklung einer Häuserfront in Augusta Raurica

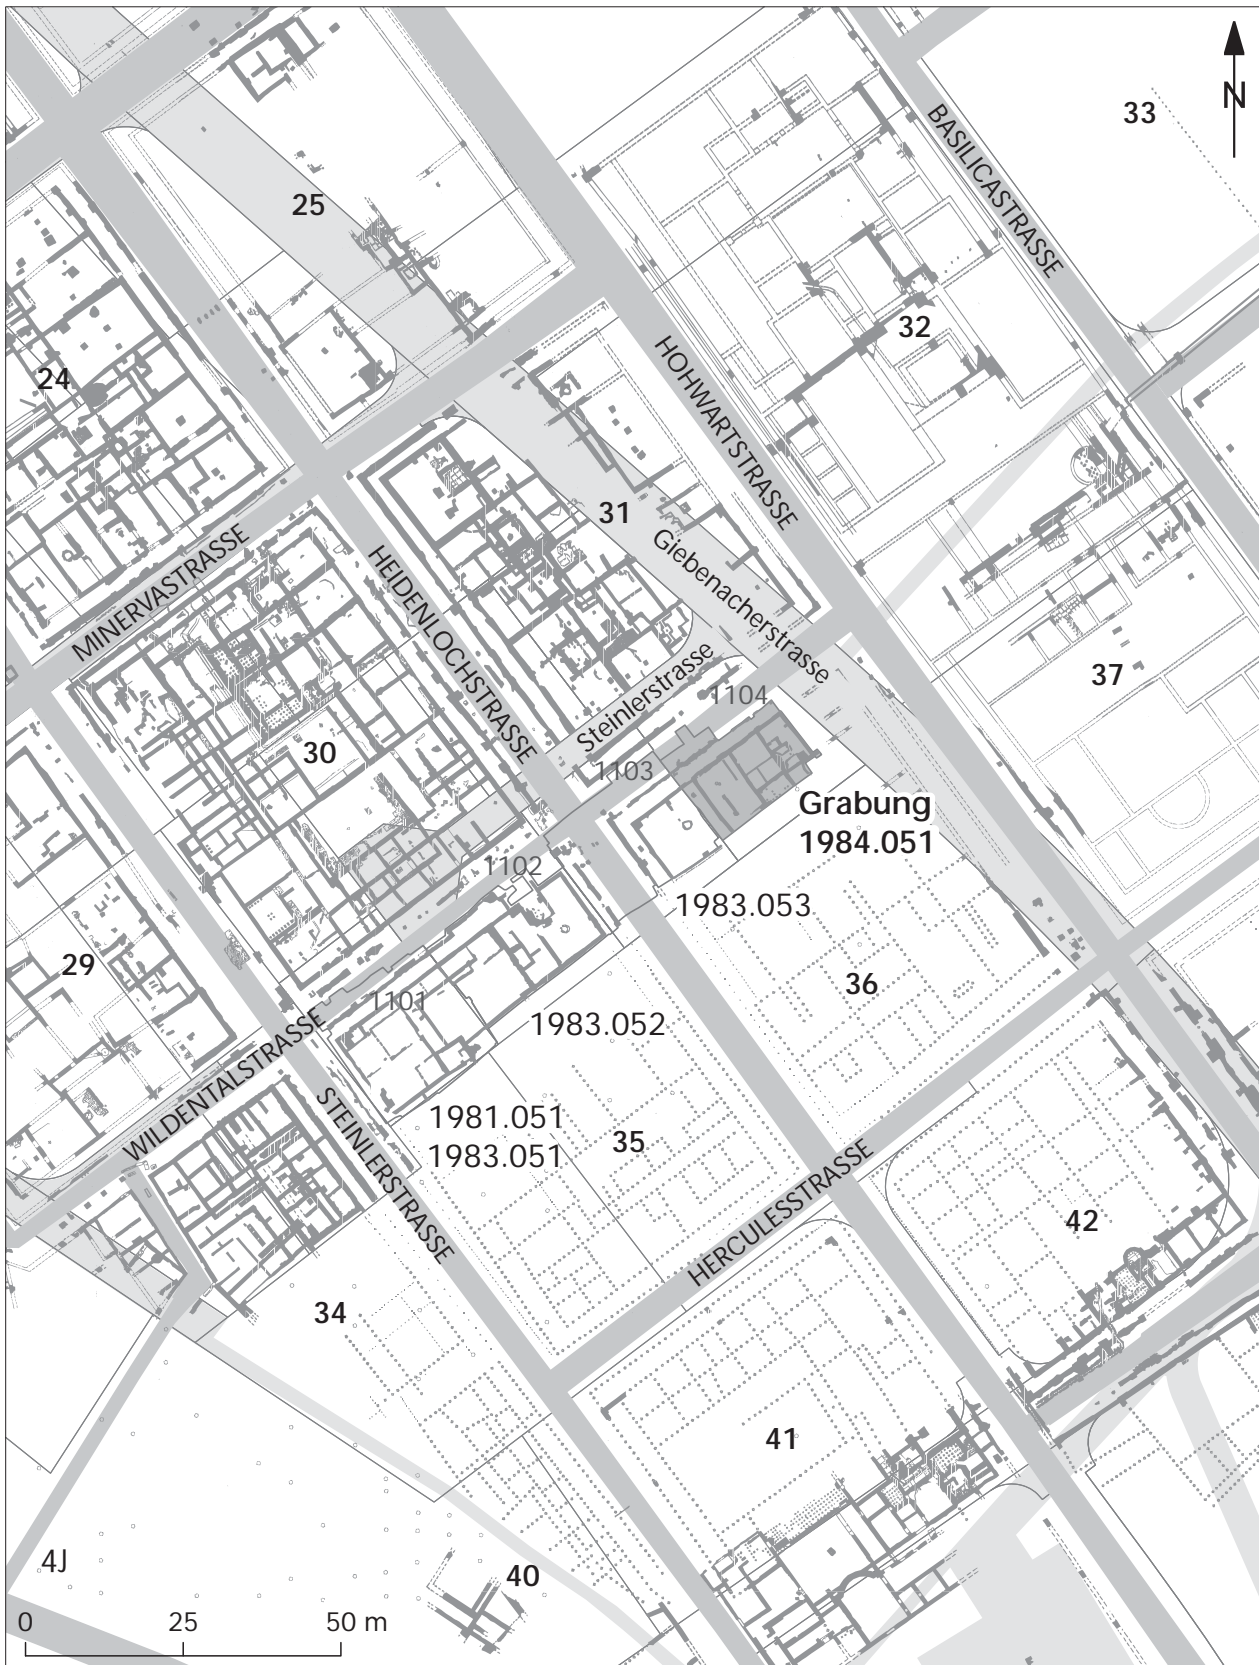
Abb. 2: Augst/BL, Insula 36 (Grabung 1984.051). Übersicht über die Lage der Grabungen der Jahre 1981, 1983 und 1984 in Insulae 35 und 36 und über die moderne Parzellierung. Die Abbildung zeigt die Situation der römischen Überbauung in Parzelle 1104 in Bauzustand E, vereinzelte Elemente stammen aus früheren Bauzuständen. M. 1:1200.

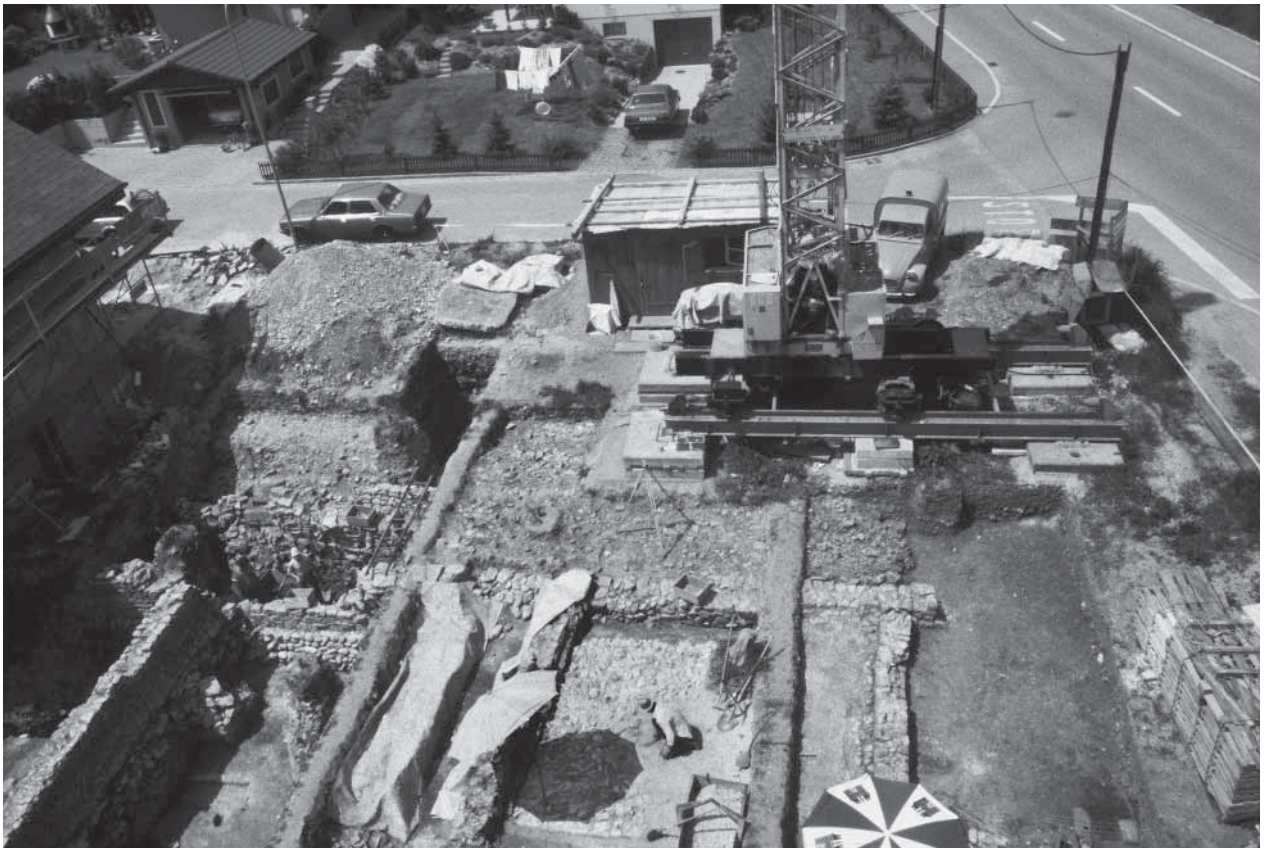
Abb. 3: Augst/BL, Insula 36 (Grabung 1984.051). Blick auf die Ausgrabung von Süden. Rechts die Giebenacherstrasse, oben die Steinlerstrasse. Die zwei von Süden nach Norden verlaufenden Profilstege enthalten die Profile 6, 11 und 20 (links) sowie die Profile 19 und 21 (rechts). Zustand während der Freilegung des Unterbodens aus Kalkbruchsteinen von Mörtelboden Sch 3601.Eb.01.41 in Raum 3601.Eb.01. Links MR 3604.D-E.03, senkrecht dazu MR 3601.C-E.01 und dahinter links der westliche Teil von MR POR3601.C-E.01. Rechts die Mauerkrone von MR 3601.D-E.03.

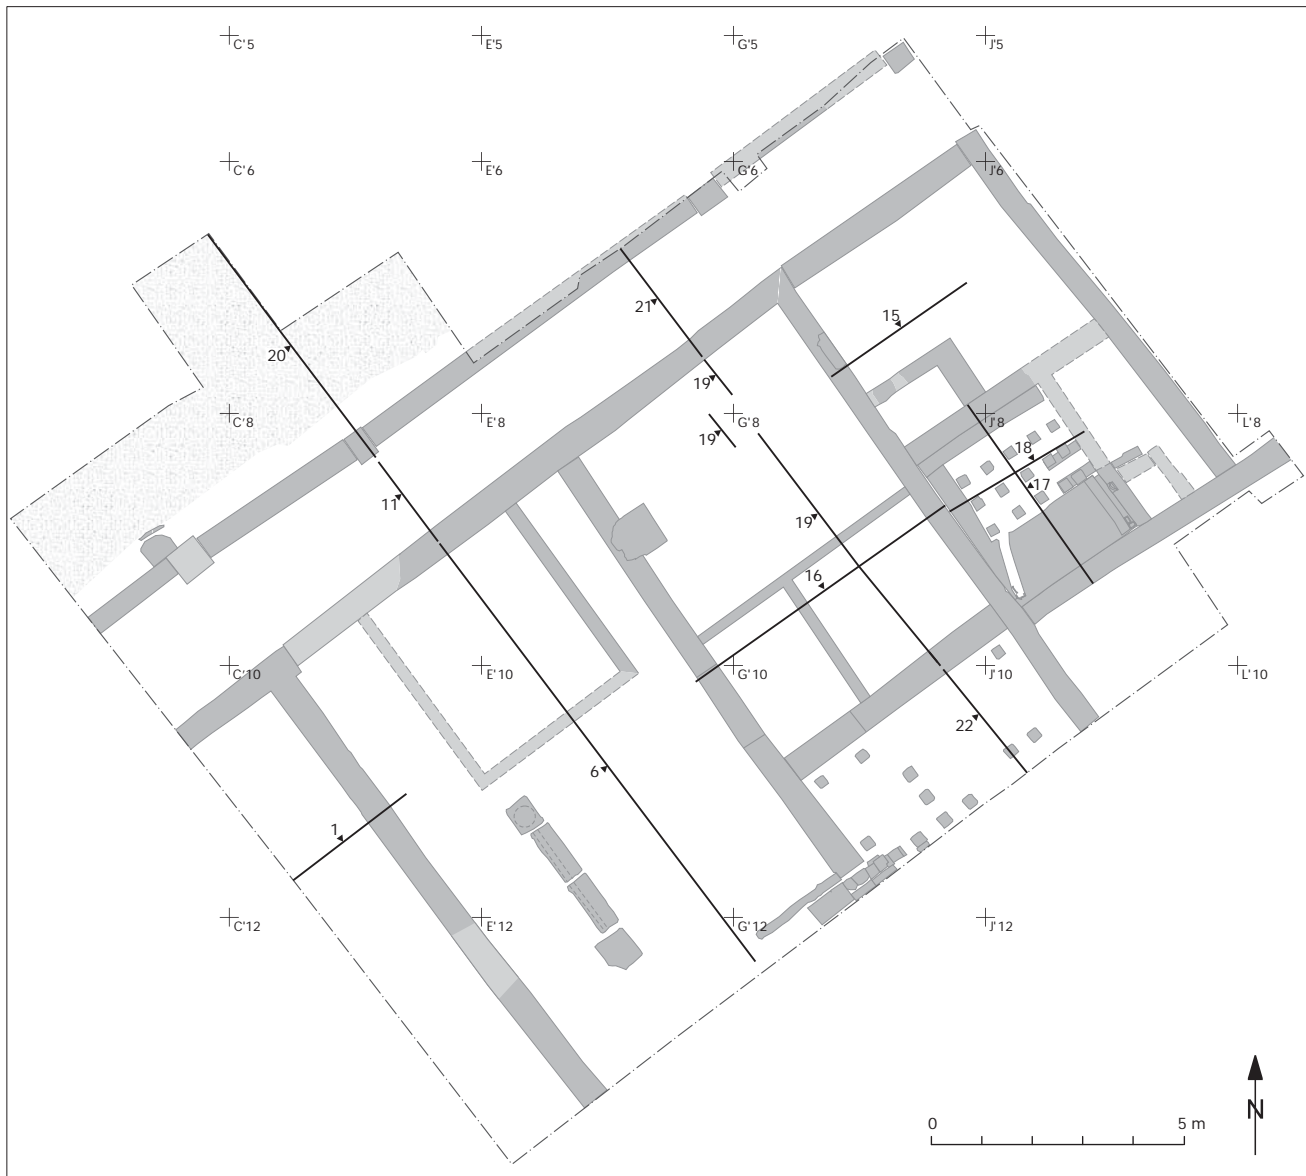
Abb. 4: Augst/BL, Insula 36 (Grabung 1984.051). Profilplan. Die Ziffern im Plan entsprechen der Originalnummerierung der Profile. Konkordanz: P1 = Abb. 39; P6 = Abb. 28; P11 = Abb. 49; P15 = Abb. 83; P16 = Abb. 19; P17 = Abb. 84; P18 = nicht abgebildet; P19 = Abb. 20; P20 = Abb. 49; P21 = Abb. 48; P22 = Abb. 20. M. 1:150.

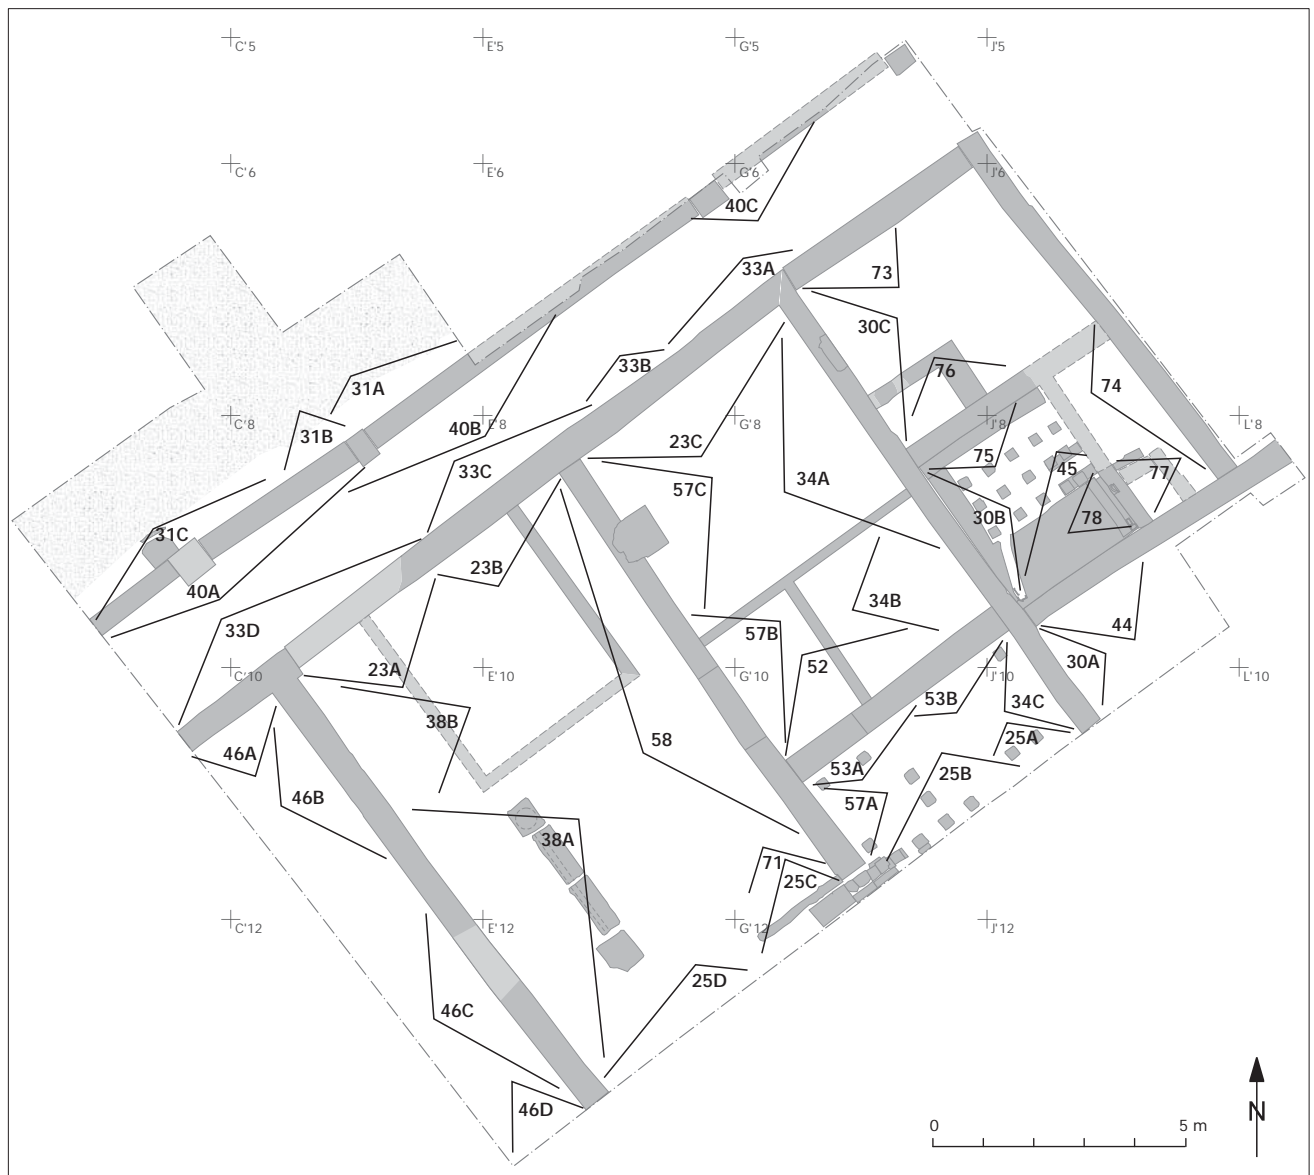
Abb. 5: Augst/BL, Insula 36 (Grabung 1984.051). Übersicht über die im Text wiedergegebenen Mauerfotografien. Die Ziffern entsprechen der Nummerierung der Textabbildungen. M. 1:150.

anhand der Fotografien so gut wie möglich neu eingemessen werden, weil ein Mauerbeschrieb und Mauerzeichnungen fehlen. Abbildung 5 zeigt die Übersicht über die im Text als Abbildungen wiedergegebenen Mauerfotografien.

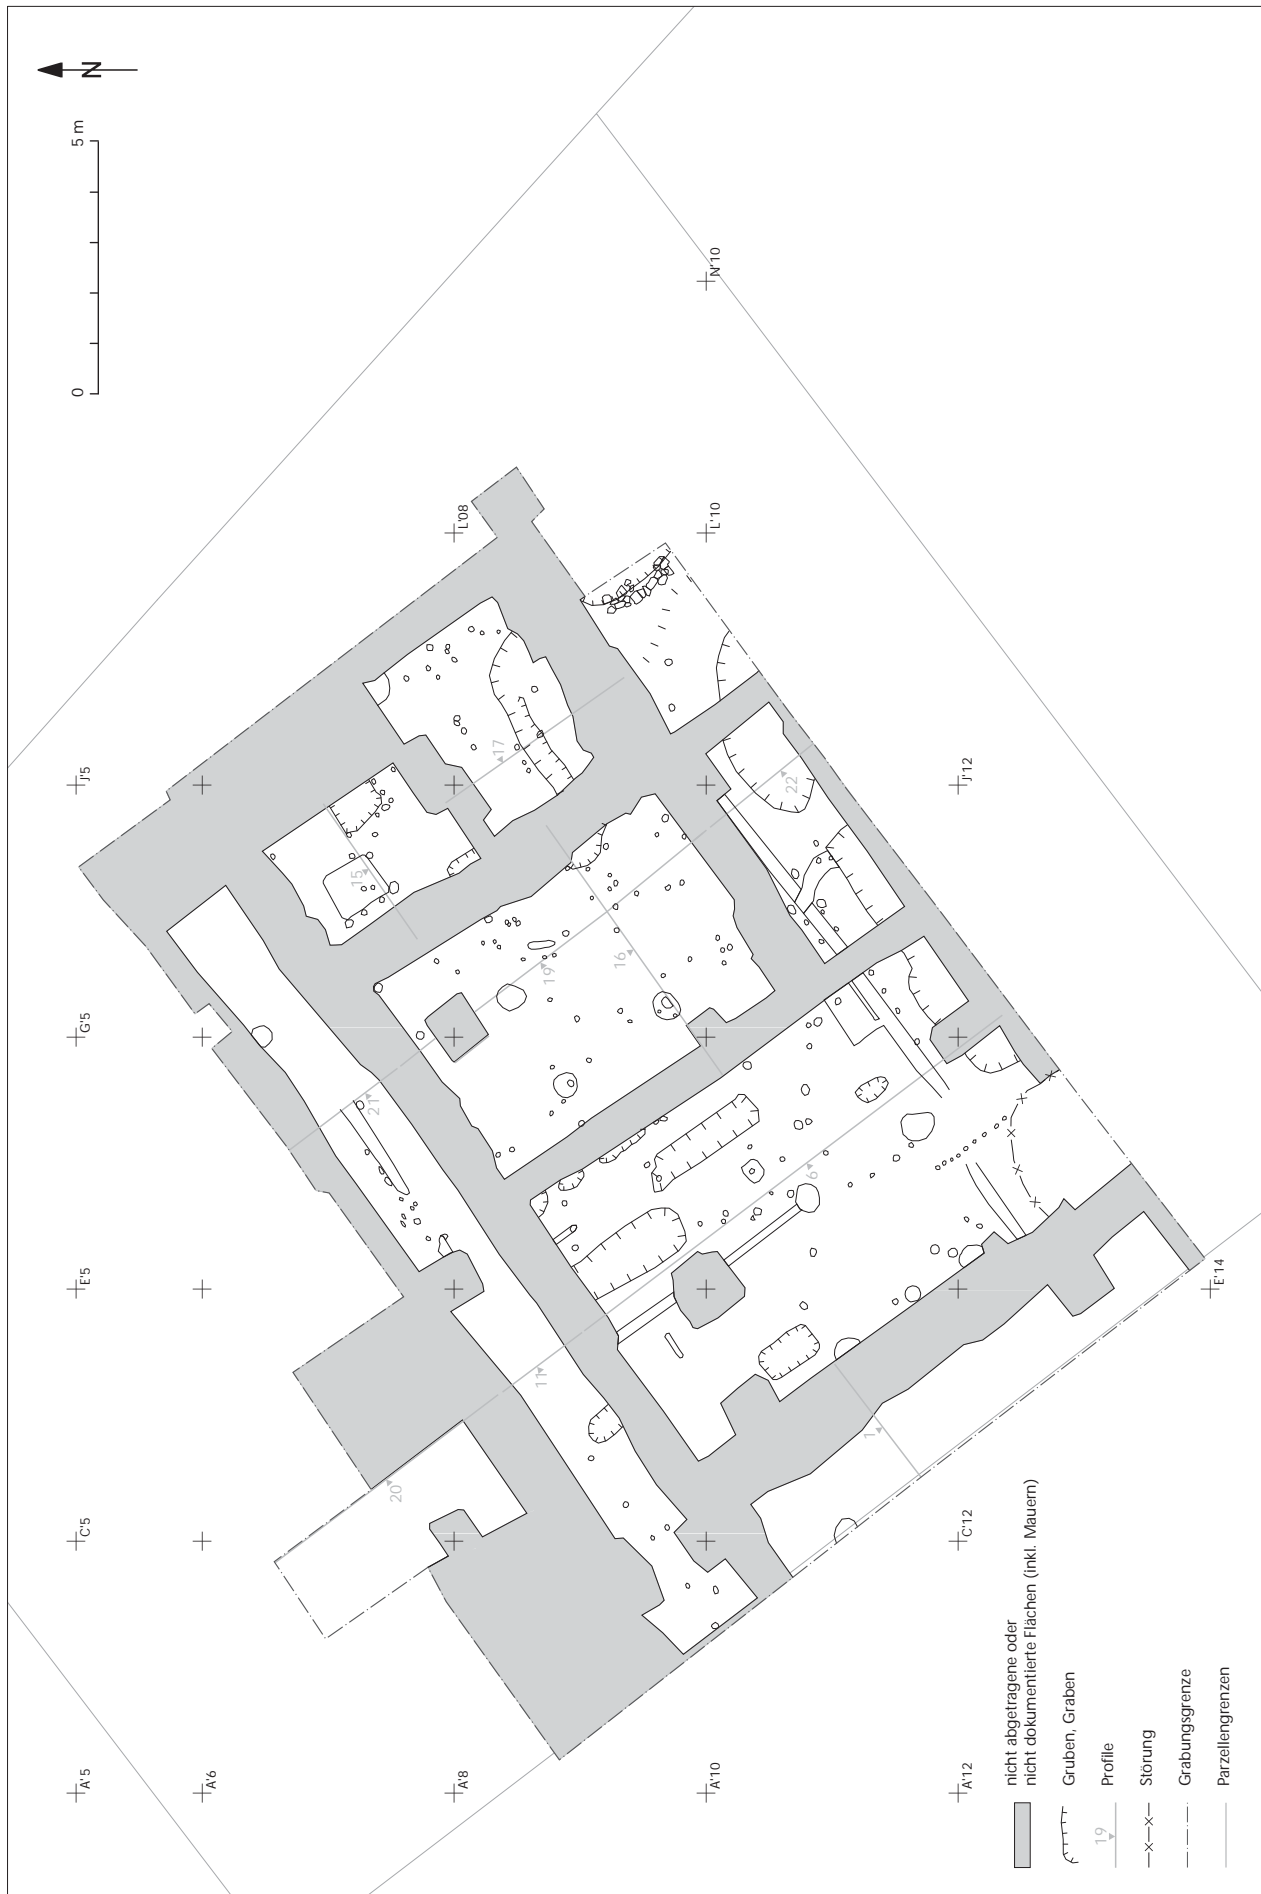
Abb. 8: Augst/BL, Insula 36 (Grabung 1984.051). Übersicht über alle Befunde auf dem anstehenden Boden. M. 1:150.

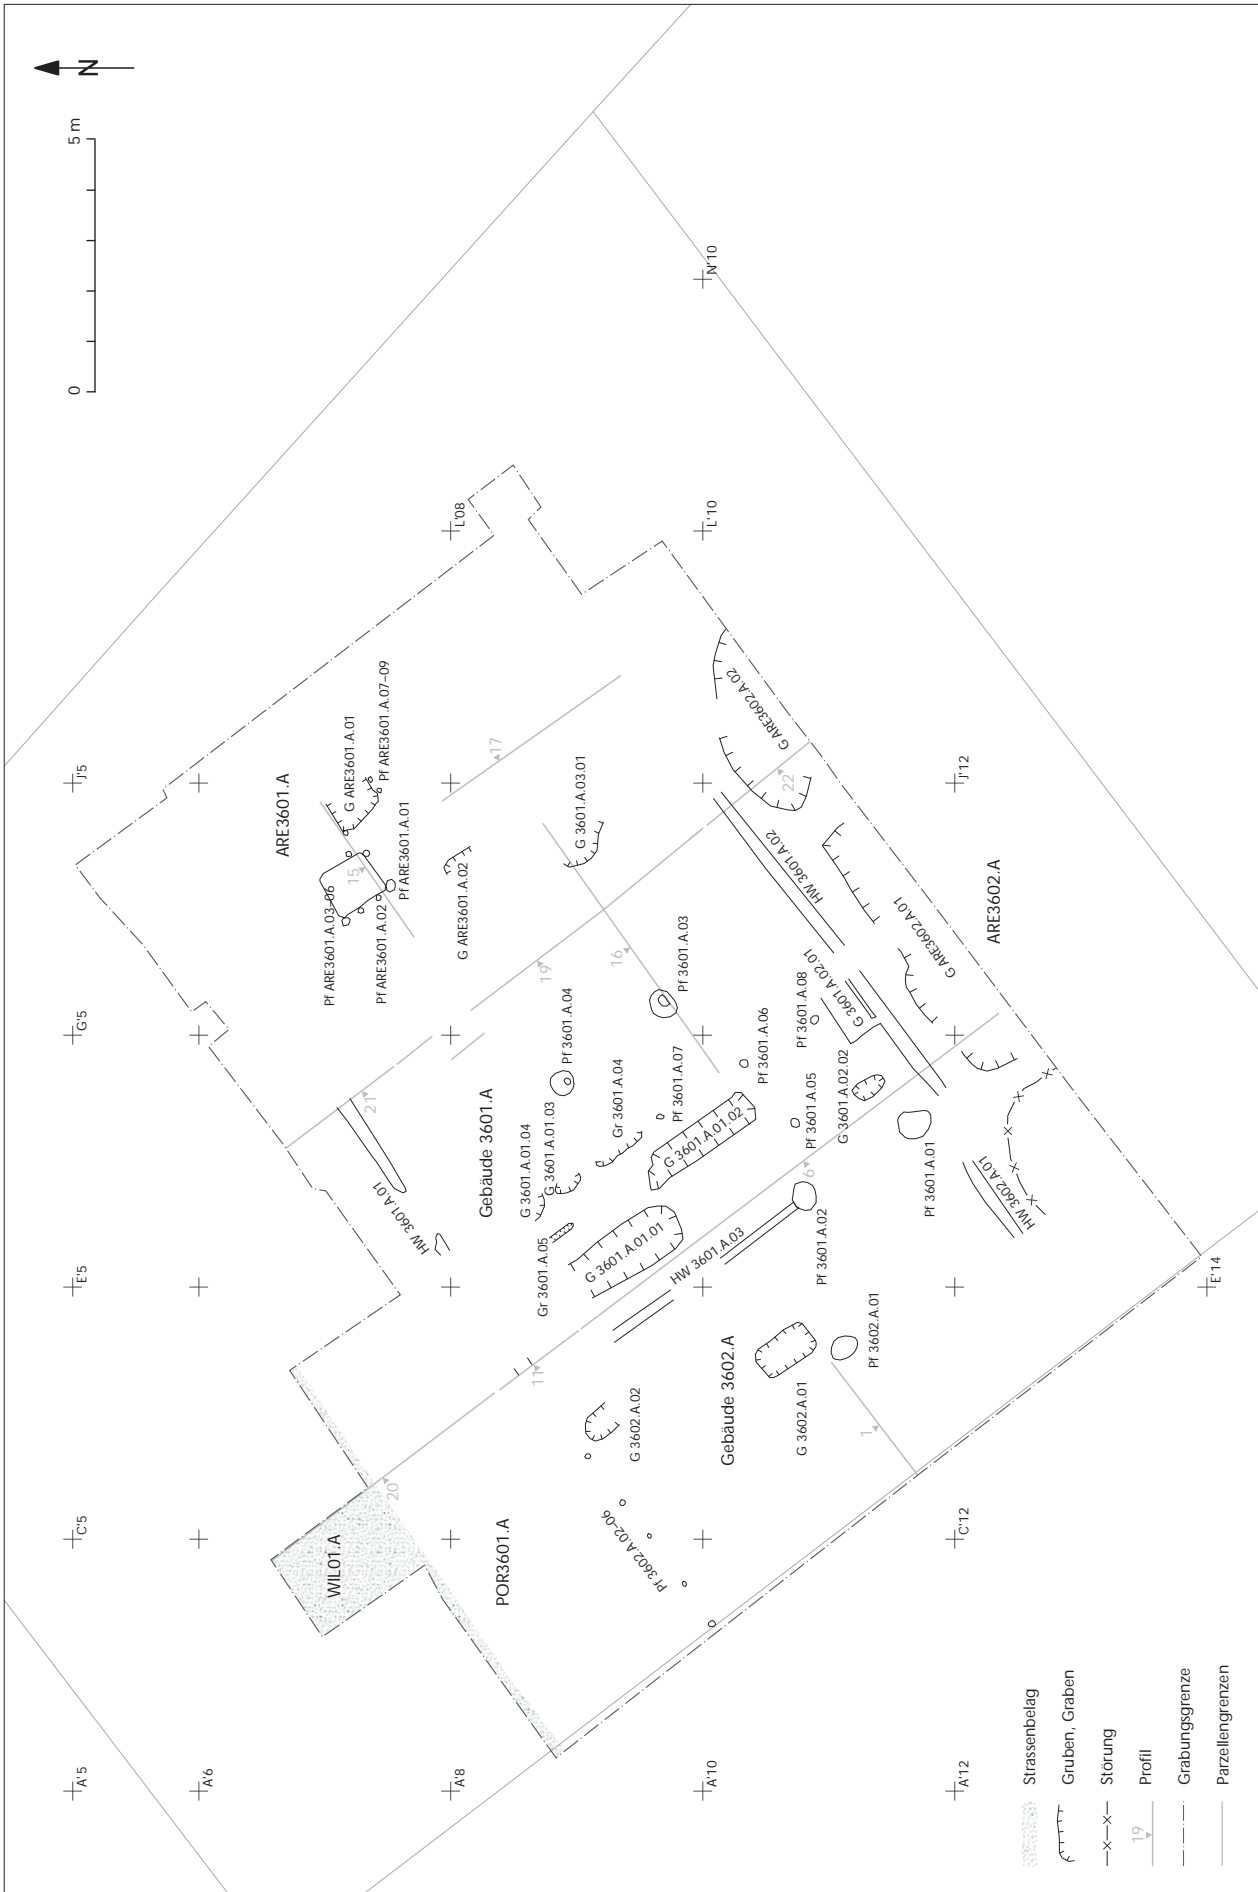
Abb. 9: August/BL, Insula 36 (Grabung 1984.051). Übersichtsplan mit den Bauzustand A zugewiesenen Holzbaubefunden. M. 1:150.

Die zu Bauzustand A gehörenden Befunde (vgl. Abb. 9) lassen sich sechs Befundeinheiten zuordnen: einem zentralen Gebäude 3601.A, das durch die Balkengräben HW 3601.A.01–03 umrissen wird, einem westlich davon liegenden Gebäude 3602.A mit Balkengräben HW 3602.A.01 und der Pfostenreihe Pf 3602.A.02–06, den zwei östlich und südlich davon liegenden Arealen ARE3601.A und ARE3602.A sowie einem Fussgängerbereich POR3601.A und der Wildentalstrasse WIL01.A.

Die drei Balkengräben HW 3601.A.01–03 (vgl. Abb. 9) lassen unschwer den Grundriss eines Hauses in Pfosten-

In Balkengraben HW 3601.A.01 (Abb. 9) lässt sich die nördliche, der Wildentalstrasse zugewandte Aussenwand des Gebäudes HW 3601.A.01 (Abb. 14) erkennen. Auf der gesamten Länge der Nordwand finden sich keine Spuren von Wandpfosten. Daraus folgt, dass es sich bei der Nordwand um eine reine Schwellbalkenkonstruktion handelte, bei welcher die Ständer in den Schwellbalken selber eingelassen waren. Unmittelbar östlich des Messpunkts E'8 zeichnet sich ein Unterbruch im Balkengraben von ca. 1 m Länge ab. Möglicherweise handelt es sich hierbei um die Stelle, an der die Eingangstüre des Gebäudes lag. Die Nordwestecke des Gebäudes, an welcher HW 3601.A.01 auf HW 3601.A.03 trifft, ist nicht dokumentiert, weil genau an dieser Stelle im Abtrag vor Profil etwas zu tief abgegraben wurde. Dennoch lässt sich mit einiger Sicherheit sagen, dass dort kein in den Boden durchgehender Eckpfosten stand. Dieser hätte wohl Spuren hinterlassen, die trotz des etwas zu tiefen Abgrabens noch sichtbar sein müssten. Es ist somit davon auszugehen, dass die Schwellbalken bzw. -riegel an der Nordwestecke in direktem Verband miteinander konstruiert waren, etwa in Form eines Blockverbandes⁵².

Pf 3601.A.05 (Abb. 9; 10; 58): Pfostenloch ohne stratigraphischen Beleg. Der Pfosten bildet zusammen mit Pf 3601.A.06 eine Pfostenflucht, die unmittelbar neben der Abbruchkante des Bodens Sch 3601.A.02.41 und im rechten Winkel zu HW 3601.A.03 verläuft. Er ist als Element der entsprechenden Trennwand zu deuten und ist somit zeitgleich mit Sch 3601.A.02.41. Er wird folglich Bauzustand A zugewiesen.

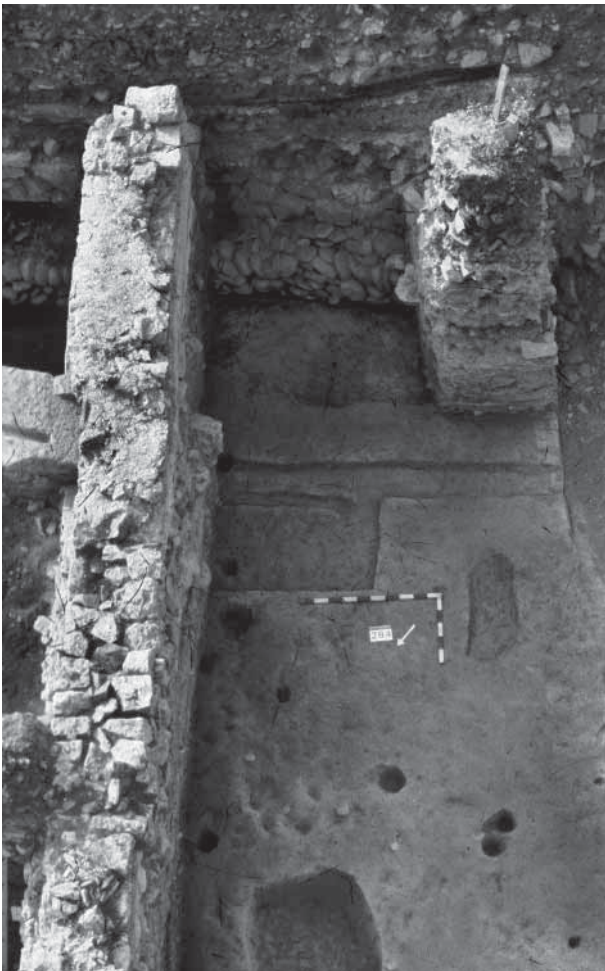
Abb. 10: Augst/BL, Insula 36 (Grabung 1984.051). Anstehender Boden mit Balkengraben HW 3601.A.02 und der Grube G 3601.A.02.01 im Hintergrund. Vorne Grube G 3601.A.01.02 und die Pfostenlöcher Pf 3601.A.05 und Pf 3601.A.06. Links MR 3601.Eb.04. Ansicht von Norden.

Dieser Balkengraben konnte sowohl teilweise in der Fläche (Abb. 10) wie auch in Profil 6 (vgl. Abb. 28) und Profil 22 (vgl. Abb. 20) gefasst werden. In Profil 6 ist erkennbar, dass von Norden her ein kiesiger Boden Sch 3601.A.02.41 an den Balkengraben heranzieht. Südlich des Balkengrabens ist eine Grube G ARE3602.A.01 in den anstehenden Boden eingetieft. Über den drei Strukturen liegt eine Planie, die den Balkengraben und die Grube verfüllt und über den Boden hinwegzieht. Diese Planie Sch 3601.B.02.71 (vgl. Abb. 28) gehört bereits zu einem späteren Bauzustand (Bauzustand B), die drei Strukturen folglich zum vorangehenden und somit ersten Bauzustand A. In Profil 22 lässt sich der Balkengraben wieder fassen. Er durchschlägt dort mehrere Füllschichten der Grube G ARE3602.A.02, die vor dem Beginn von Bauzustand A abgelagert worden sind.

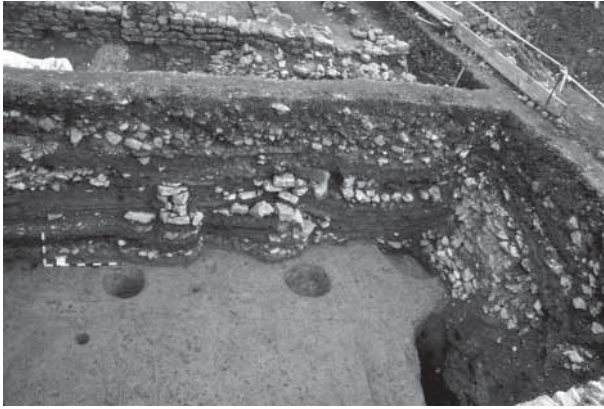
Abb. 12: Augst/BL, Insula 36 (Grabung 1984.051). Anstehender Boden mit den Pfostenlöchern Pf 3601.A.01 (rechts) und Pf 3601.A.02 (links). Rechts die geschnittene Grube G ARE3602.A.01. Im Hintergrund MR 3601.Eb.04. Ansicht von Westen.

ben steht, wird er Bauzustand A zugewiesen. Der Balkengraben stösst von Norden her an eine grosse Pfostengrube Pf 3601.A.02 (Abb. 12), die aufgrund ihrer unmittelbaren Verbindung mit dem Balkengraben ebenfalls Bauzustand A zuzurechnen ist. Ungefähr 2,5 m südlich von Pf 3601.A.02 befindet sich eine weitere Pfostengrube Pf 3601.A.01 (Abb. 12) von ähnlichen Ausmassen. Diese kann, mangels stratigraphischer Belege, lediglich aufgrund ihrer Lage auf der Flucht des Balkengrabens HW 3601.A.03 dem Bauzustand A zugewiesen werden.

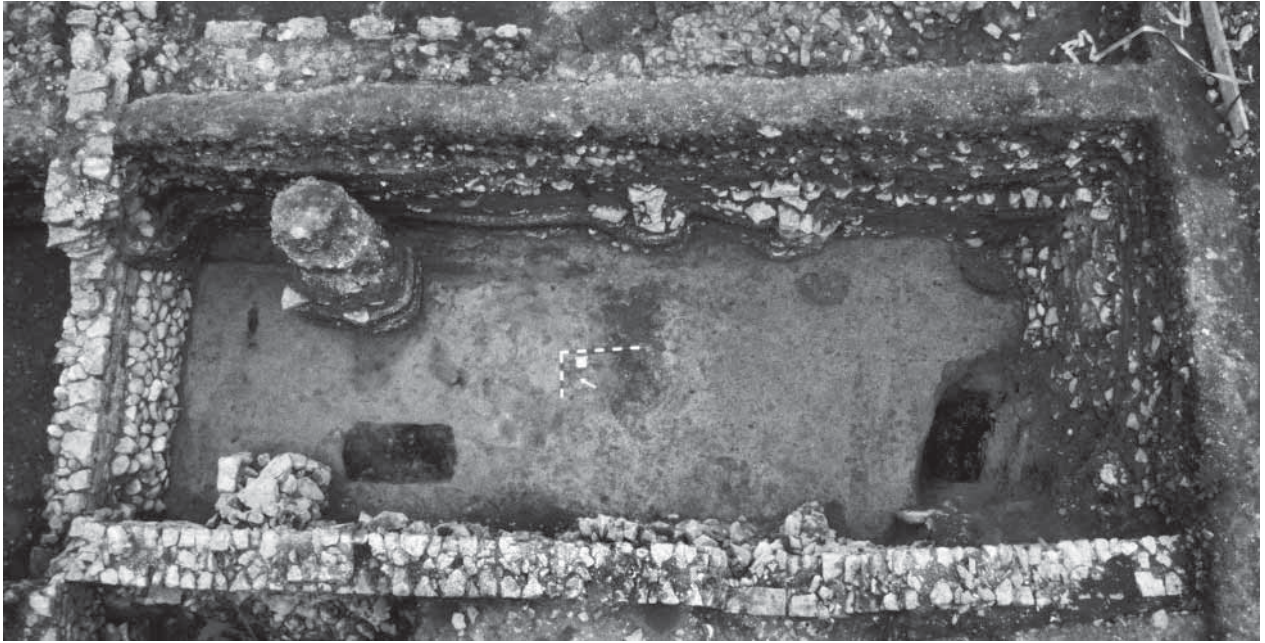
Abb. 15: Augst/BL, Insula 36 (Grabung 1984.051). Anstehender Boden mit Balkengräben HW 3601.A.03 oben und HW 3602.A.01 rechts, den Pfostengruben Pf 3601.A.01 und Pf 3601.A.02 sowie Pf 3602.A.01 und der Feuergrube G 3602.A.01. Unten Mauerkrone von MR 3604.D-E.03, links Ausbruch von MR 3601.C-E.01. Am oberen Bildrand Aufgehendes von HW 3601.Eb.03. Blick von Westen.

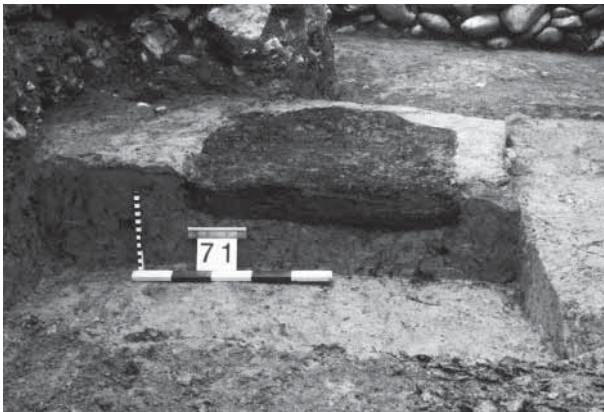
Abb. 16: Augst/BL, Insula 36 (Grabung 1984.051). Schnitt durch die Feuergrube G 3602.A.01. Blick von Süden.

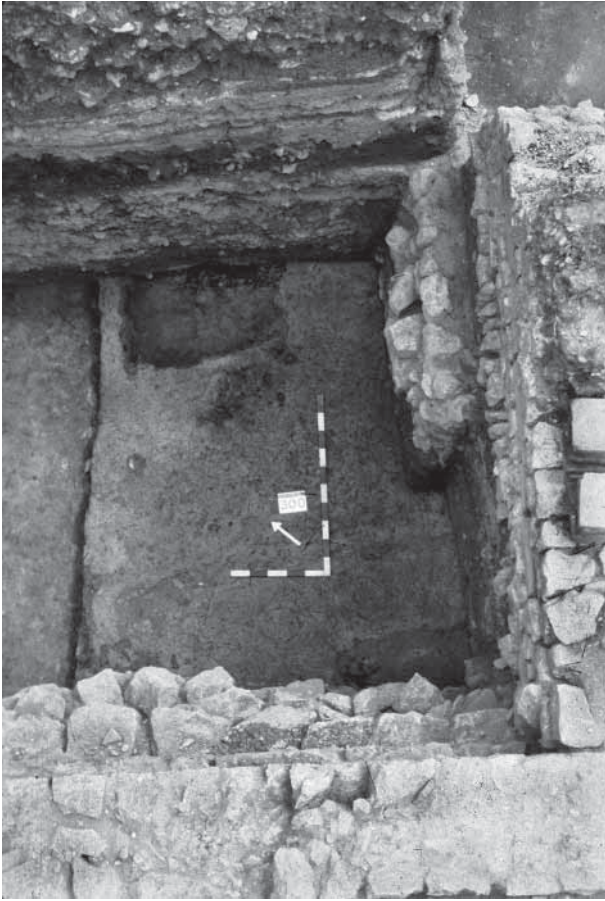
Abb. 17: Augst/BL, Insula 36 (Grabung 1984.051). Aufsicht auf den westlichen Teil von Grube G ARE3601.A.01. Der Bereich östlich davon wurde nicht abgebaut. Unten rechts ein Teil von Grube G ARE3601.A.02. Unten MR 3601.D–E.03, rechts MR 3603.Eb.03. Blick von Westen.

Im Areal ARE3601.A östlich von Gebäude 3601.A lassen sich mit Ausnahme des grösseren Pfostenloches Pf ARE3601.A.01 keinerlei konstruktive Elemente eines Gebäudes fassen. Gleich wie in Gebäude 3602.A lässt sich aber auch hier eine in das Anstehende eingetiefte, flache Grube G ARE3601.A.01 (Abb. 17) nachweisen. Die Grube selber wurde nicht mit separatem Fundkomplex ausgehoben und mit Ausnahme einer Fotografie in Aufsicht und einer Fotografie des östlichen Feldrandes, von dem sie geschnitten wird, auch nicht weiter dokumentiert. Anhand der Fotografien lässt sich immerhin erkennen, dass diese Grube, wie G 3602.A.01, von langrechteckigem Grundriss gewesen sein muss und mit schwarzem Material verfüllt war. Es dürfte sich ebenfalls um die Feuergrube eines Handwerkers handeln. Direkt am Rand der Feuergrube können die drei kleinen Pfostenlöcher Pf ARE3601.A.07–09 ausgemacht werden, die möglicherweise zu einer Schalung der Grube gehörten.

MR 3602.C.01 (Abb. 17; 22; 30B–C; 83): Westliches Bruchsteinfundament von Gebäude 3602.C unter MR 3601.D.03 (Abb. 32). Kein Aufgehendes mehr vorhanden. OK ca. 295,00 m ü. M., UK ca. 294,70 m ü. M. Gegenüber MR 3601.D.03 um ca. 30 cm nach Osten versetzt. Der westliche Fundamentrand ist nicht sichtbar, weil er unter MR 3601.D.03 liegt. Die Breite des Fundaments lässt sich daher nicht ermitteln. Im Süden stösst es auf MR 3602.C.02.

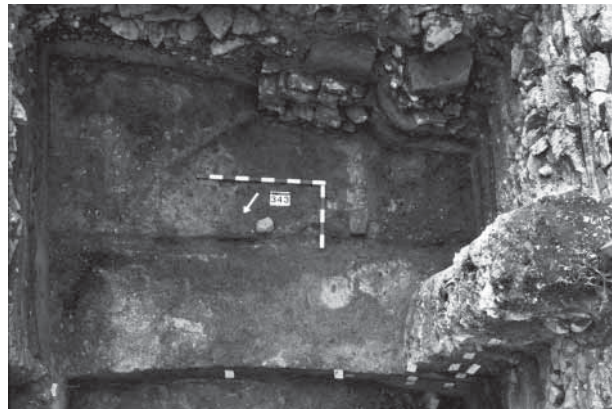
Abb. 21: Augst/BL, Insula 36 (Grabung 1984.051). In der Bildmitte, von links nach rechts durchlaufend, Balkengraben von Holzwand HW 3601.Bb.02. Senkrecht dazu, rechts neben dem kurzen Massstab, Balkengraben von HW 3601.Bb.03. Im Vordergrund Rand von Profil 16. Hinten die Pfostenbasis mit Sandsteinquader Pf 3601.Cc.01.01 (links), rechts davon diejenige von Pf 3601.D.01.01. Blick von Norden.

HW 3601.Bb.03 (Abb. 18; 21): Holzwand senkrecht zu HW 3601.Bb.02. Belegt durch Rest eines Balkenlagers und eine geradlinige Abbruchkante des zugehörigen Bodens auf der Flucht des Balkenlagers (Originalfoto 250). Breite ca. 15 cm. Sohle leicht höher als HW 3601.Bb.02.

Pf 3601.Cc.01.01 (Abb. 21; 22; 52): Sandsteinquader auf Fundament. Stösst zwischen HW 3601.Cc.01.01 und HW 3601.Cc.01.02 an die Innenwand HW 3601.Cc.01.04. Vermutlich Basis für eine der Hauptstützen des Hauses. Der Sandstein ist gegen Süden verkippt. OK Sandsteinquader im Norden 295,52 m ü. M., im Süden 295,35 m ü. M. Die OK des ursprünglich horizontal liegenden Steines dürfte bei ca. 295,40–295,45 m ü. M. gelegen haben, UK ca. 295,00 m ü. M. UK Fundament ca. 294,50 m ü. M.

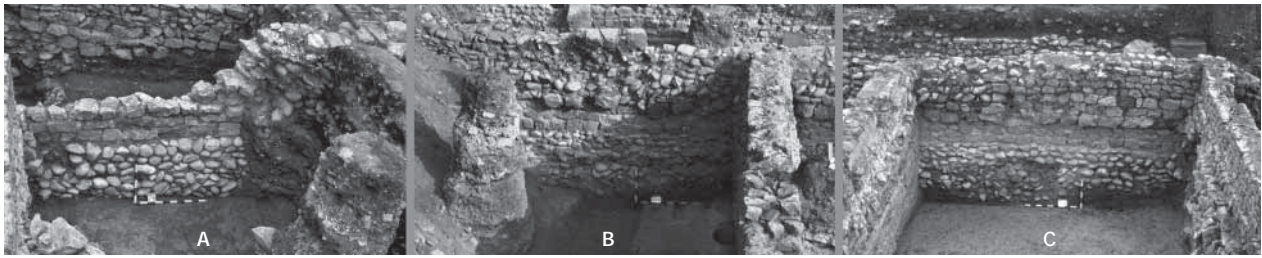
Abb. 23: Augst/BL, Insula 36 (Grabung 1984.051). Nördliche Aussenmauer von Gebäude 3601 in den Bauzuständen MR 3601.C.01 bis MR 3601.E.01, Südseite. – A: westlichster, teilweise zerstörter Teil. – B: westlicher Teil beim Anschluss an MR 3601.Eb.04 (rechts), links Messpunkt E'9. – C: östlicher Teil zwischen MR 3601.Eb.04 (links) und MR 3601.D-E.03 (rechts). Ansicht von Süden.

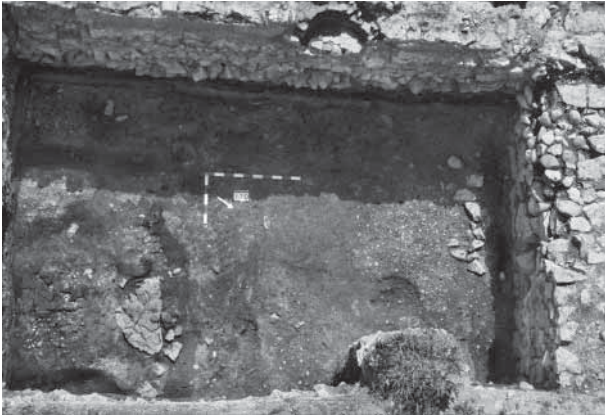
Abb. 26: Augst/BL, Insula 36 (Grabung 1984.051). Oben links, im Schatten, der Balkengraben zu Holzwand HW 3601.Cc.01.01. Unten links der halbkreisförmige Unterbau der Herdstelle Fst 3601.Cc.01.03. Links davon Fst 3601.Cc.01.04. Oben MR 3601.Eb.04 mit Fst 3601.Eb.01.01, rechts MR 3601.C-E.01. Ansicht von Osten.

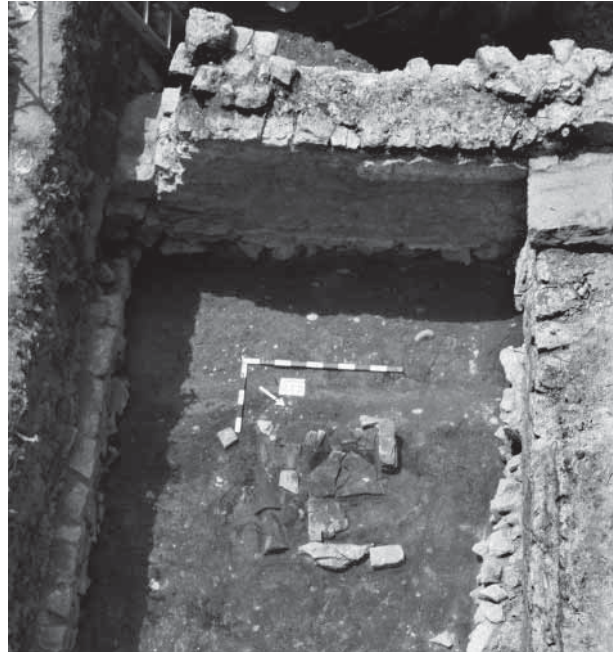
Abb. 27: Augst/BL, Insula 36 (Grabung 1984.051). Balkengraben zu Holzwand HW 3601.Cc.01.02 und Feuerstelle Fst 3601.Cc.01.06. Oben MR 3601.Eb.04, rechts MR 3601.Eb.02 mit der zerbrochenen Schwelle von Tür 3601.Eb.01. Ansicht von Osten.

Südlich des Pfostenfundaments Pf 3601.Cc.01.01 ist – auf der Flucht des Balkengrabens von HW 3601.Cc.01.01 und etwa auf gleicher Höhe wie dieser – ein weiterer Balkengraben der Holzwand HW 3601.Cc.01.02 (Abb. 27) dokumentiert. Er verschwindet im südlichen Grabungsrand, wo er wahrscheinlich auf MR 3601.C.02 stösst.

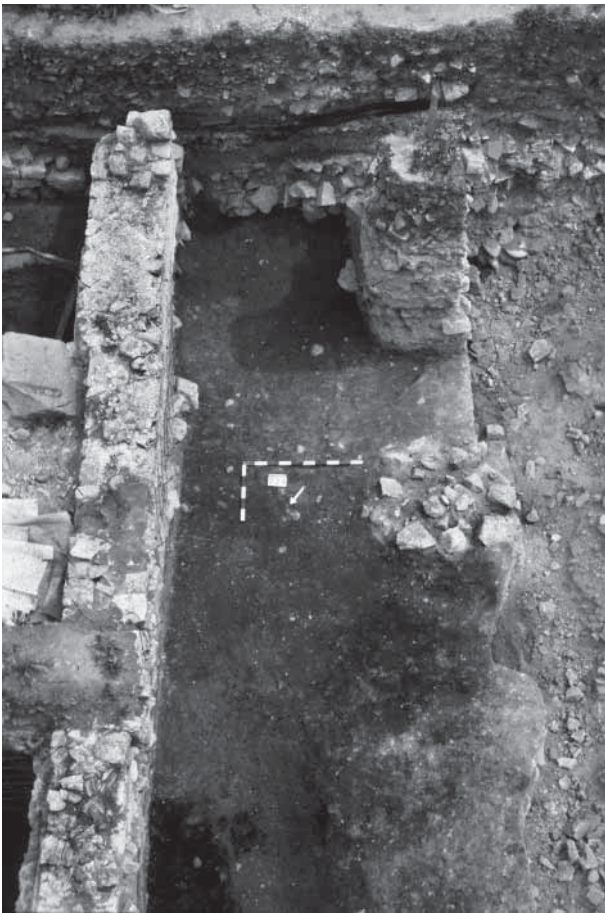
Abb. 29: Augst/BL, Insula 36 (Grabung 1984.051). Blick auf das Pfostenfundament Pf 3601.Ca.02.01 am Rand von Profil 6. Im Hintergrund die Erdsäule von Messpunkt G'12, links MR 3601.Eb.04. Ansicht von Norden.

Pf 3601.Ca.02.01 (Abb. 22; 28; 29): Kreisförmiges, nicht gemörteltes Fundament aus Kalkbruchsteinen. Zuunterst kleinere, darauf grosse Steinblöcke. Vermutlich Basis einer der Hauptstützen von Gebäude 3601.C. Durchmesser ca. 1 m. UK ca. 294,90 m ü. M., OK ca. 295,10 m ü. M.

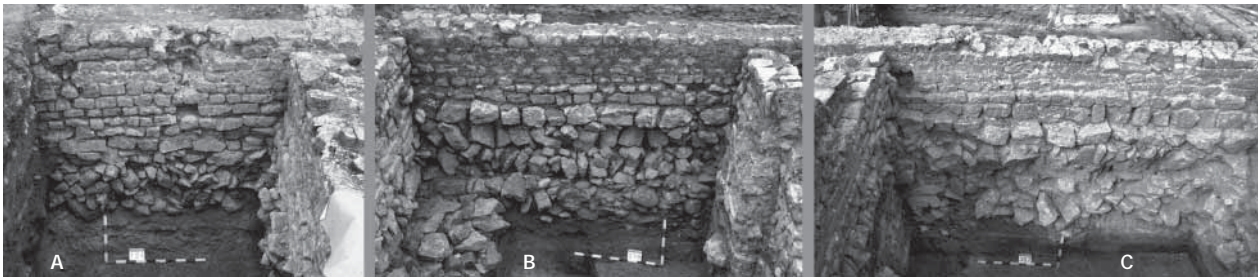
Abb. 30: Augst/BL, Insula 36 (Grabung 1984.051). Östliche Seitenwand MR 3601.D–E.03 von Gebäude 3601.D–E, Ostseite. – A: südlicher Teil, rechts anstossend MR 3602.D–E.01. – B: mittlerer Teil zwischen MR 3602.D–E.01 (links) und MR 3603.Eb.03 (rechts); darunter die Fundamente von MR 3602.C.01 und MR 3602.C.02 (links). – C: nördlicher Teil mit MR 3603.Eb.03 (links); darunter die Fundamente von MR 3602.C.01 und MR 3602.C.04 (rechts). Ansicht von Osten.

Östlich von Gebäude 3601.C lassen sich vier im Verbund miteinander stehende Fundamente aus Bruchsteinen fassen (MR 3602.C.01–04; Abb. 30; vgl. Abb. 22; 45; 73; 74). Die Oberkante der Fundamente liegt bei ca. 295,00 m ü. M., also genau auf der Höhe, wo auch in Gebäude 3601.C die Fundamente der Aussenmauern beginnen. Es handelt sich um die Fundamente eines Raumes von ca. 8 m Seitenlänge und ca. 5 m Breite, der zu Beginn von Bauzustand C errichtet und mit grosser Wahrscheinlichkeit bereits nach kurzer Zeit, noch in der Frühzeit von Bauzustand C, wieder aufgegeben wurde.

MR 3602.C.02 (Abb. 22; 30B; 45; 84): Südliches Bruchsteinfundament von Gebäude 3602.C, rechtwinklig zu MR 3602.C.01 unter MR 3602.D.01 nach Osten laufend. OK ca. 295,00 m ü. M., UK ca. 294,60 m ü. M. Breite mindestens 1 m. Im Osten stösst es auf MR 3602.C.03.

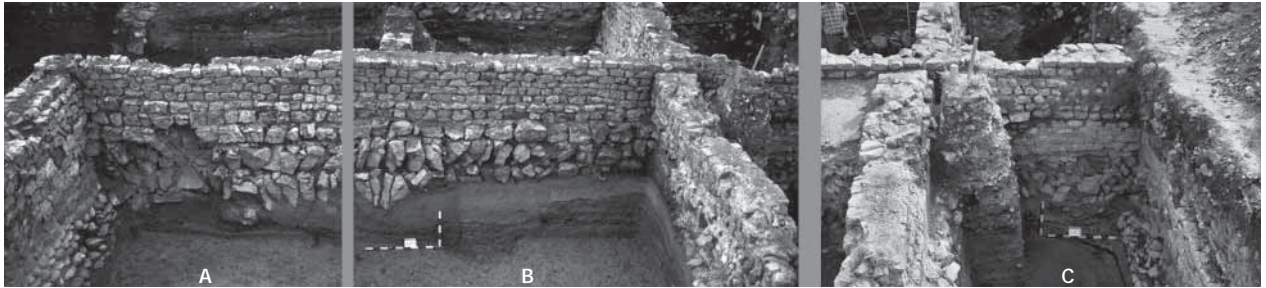
Abb. 34: Augst/BL, Insula 36 (Grabung 1984.051). Östliche Aussenmauer von Gebäude 3601 in den Bauzuständen D-E: MR 3601.D-E.03, Westseite. – A: nördlicher Teil mit Anschluss an MR 3601.C-E.01. – B: an A anschliessender mittlerer Teil mit anstossender Mauer MR 3601.Eb.02 (rechts) und MR 3602.D-E.01 im Hintergrund. – C: südlicher Teil zwischen MR 3601.C-D.02 (rechts) und MR 3601.Eb.02 (links); in der Ecke links Messpunkt J'10. Ansicht von Westen.

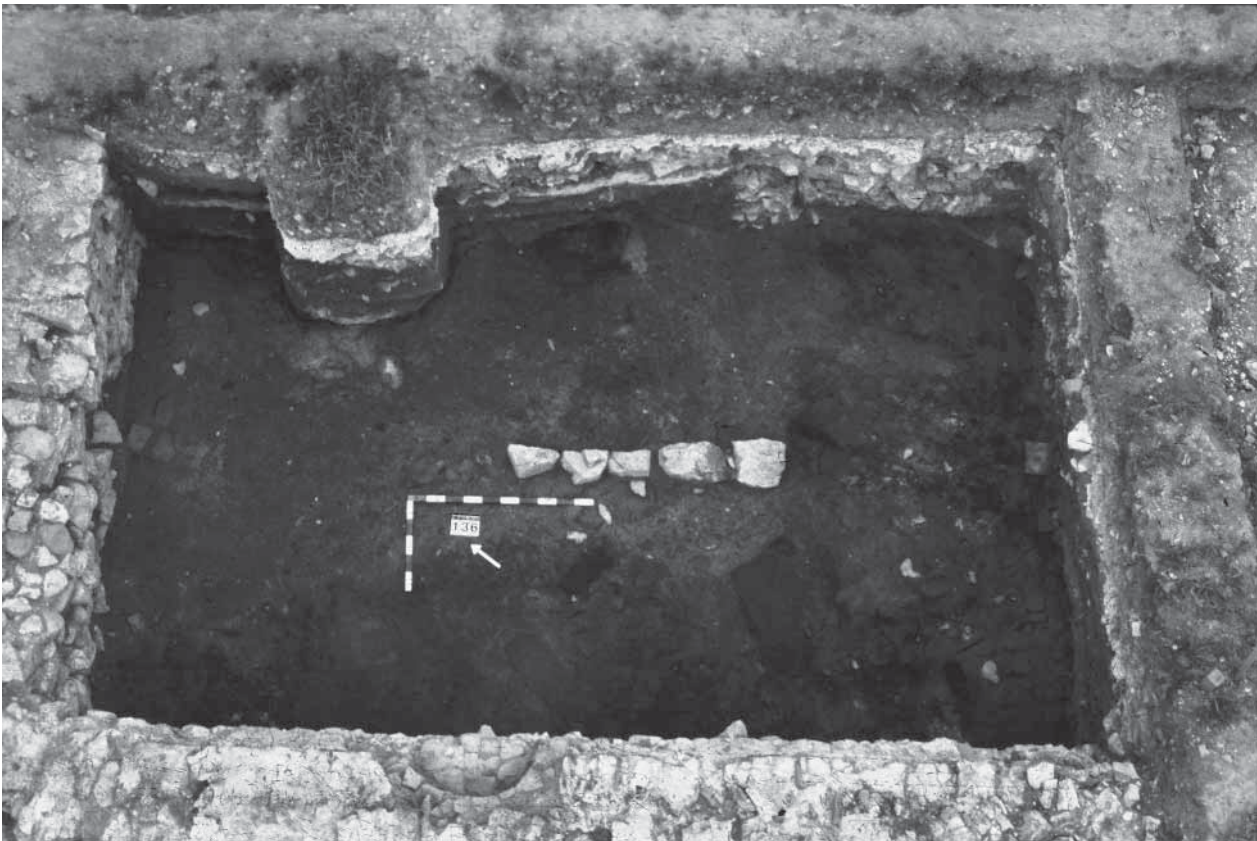
Abb. 35: Augst/BL, Insula 36 (Grabung 1984.051). Verbrannter Bretterboden Sch 3601.D.01.61 in Gebäude 3601.D im Bereich vor den Profilen 16 (rechts) und 19 (oben). Die Steinreihe stammt vom Fundament der späteren Mauer MR 3601.Ea.06 (Abb. 41). Im Vordergrund MR 3601.Eb.04, links MR 3601.C-E.01. Ansicht von Westen.

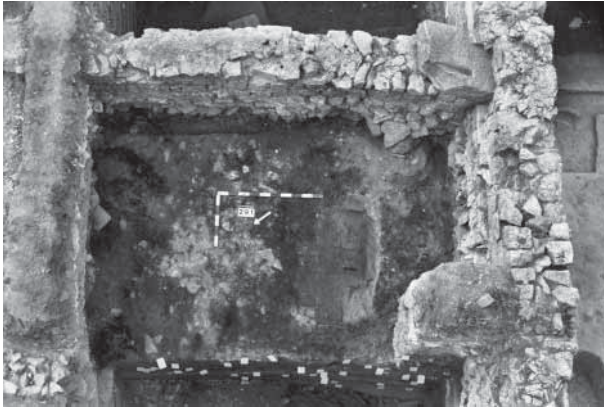
Abb. 36: Augst/BL, Insula 36 (Grabung 1984.051). Blick auf den verbrannten Bretterboden Sch 3601.D.01.61 in Gebäude 3601.D südlich von Profil 16. Parallel zur jüngeren Mauer MR 3601.Eb.02 (Abb. 51) mit Tür 3601.Eb.01 ist der Balkengraben der Holzwand HW 3601.D.01.01 (Abb. 32) erkennbar. In der Bildmitte Fst 3601.D.01.01, im Vordergrund Rand von Profil 16. Ansicht von Norden.

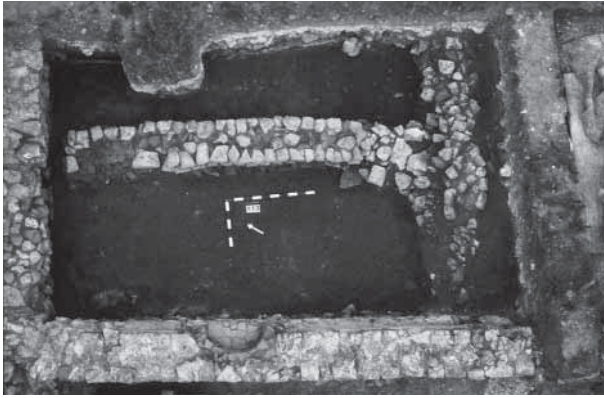
Abb. 42: Augst/BL, Insula 36 (Grabung 1984.051). Innenmauer MR 3601.Ea.06 von Gebäude 3601, grenzt Raum 04 von Raum 01 ab. Rechts, im rechten Winkel dazu, die Fundamentpackung für die spätere Holzwand HW 3601.Eb.01. Unten MR 3601.Eb.04 mit Fst 3601.Eb.01.01, links MR 3601.C-E.01 mit Tür 3601.Ea.01. Aufsicht von Westen.
