FORSCHUNGEN IN AUGST

BAND 38

Insula 36

Die Entwicklung einer Häuserfront in Augusta Raurica

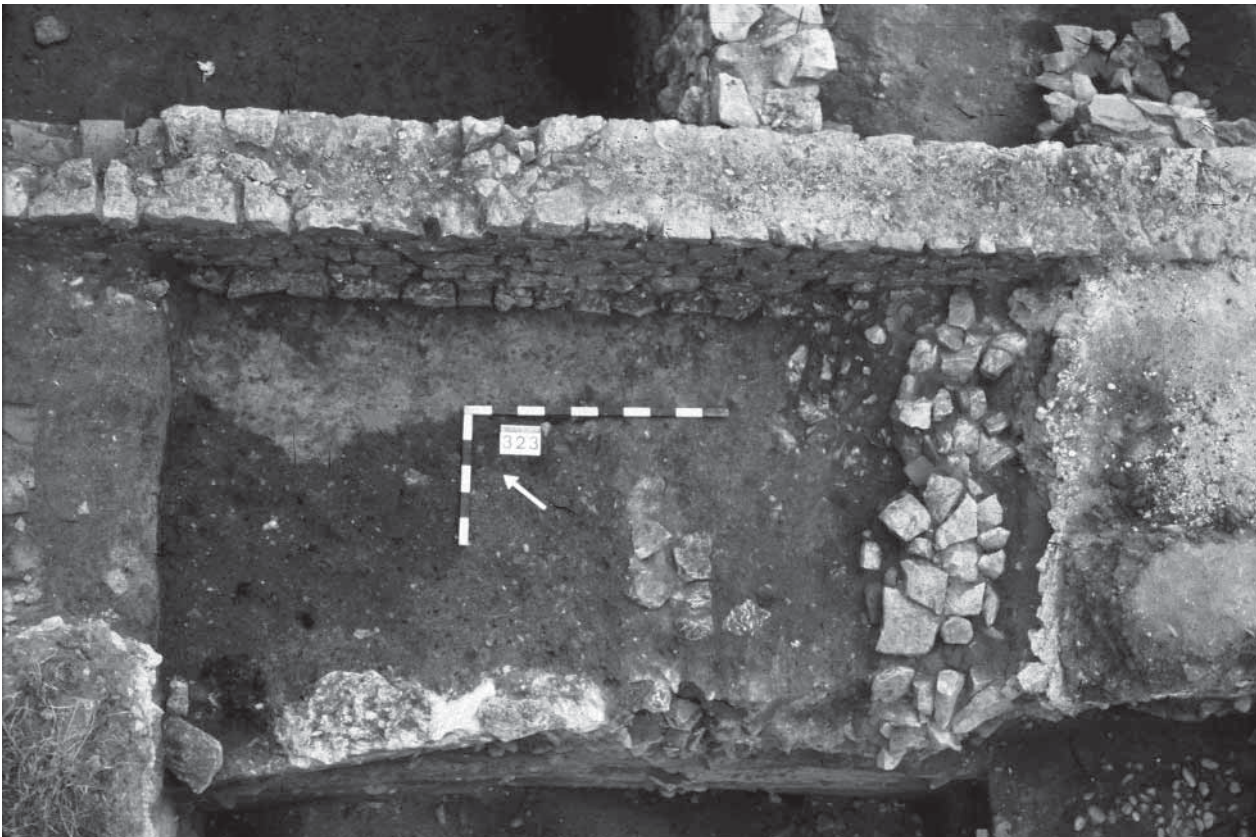
Abb. 43: Augst/BL, Insula 36 (Grabung 1984.051). Aufsicht auf die weissen Flecken aus angerührtem Kalk in Bauhorizont Sch 3601.Ea.04.21 zu den angrenzenden Mauern (am Profilrand). Oben MR 3601.D-E.03, in der Mitte senkrecht dazu Reste des Aufgehenden von MR 3601.Ea.05. Rechts Reste des Kalkstein-Unterbodens von Mörtelboden Sch 3601.Eb.01.41. Ansicht von Westen.

Am besten lässt sich der Schichtverlauf in Raum 3601.Ea.04 nachvollziehen. Nach dem Brand des Vorgängergebäudes wurde zu Beginn von Bauzustand E das Vorfundament von MR 3601.Ea.01 gelegt. Davon zeugt noch die Mauergrube Gr 3601.Ea.04.01 mit Verfüllung Grsch 3601.Ea.04.71 (vgl. Abb. 20), die in die Brandschicht eingetieft wurde. Nach Errichten des Vorfundaments wurde das Bodenniveau mit einer Mischplanie Sch 3601.Ea.04.71 auf ca. 296,00 m ü. M. angehoben. Ab diesem Niveau wurde dann das Fundament von MR 3601.Ea.05 errichtet, wobei die unerklärlich grosse Baugrube Gr 3601.Ea.04.02 angelegt und mit Grsch 3601.Ea.04.72 wieder verfüllt wurde. Nach Einbringen des Fundaments wurden die Mauern hochgezogen, wovon ein dicker Bauhorizont Sch 3601.Ea.04.21 zeugt. Der Bauhorizont weist an seiner Unter-

kante eine Schicht aus verkohltem Material auf, deren Ausdehnung in der Fläche nicht dokumentiert ist. Sie muss während der Bauzeit abgelagert worden sein und könnte von einer kurzzeitigen Feuerstelle stammen. Über der Brandschicht findet sich – immer noch als Teil des Bauhorizonts – ein dickes Paket aus sandigem Material mit Kalksteinsplittern, Kalksteinstücken und Ziegelfragmenten, in dem zwei dicke weisse Flecken aus angerührtem Kalk (Abb. 43)⁸⁰ dokumentiert sind. Auf dem Bauhorizont findet sich schliesslich eine Schicht, die laut Schichtbeschreibung aus «sehr stark verkohltem Material» besteht und absolut fundleer war. Es dürfte sich hierbei um die Reste eines verbrannten Bretterbodens Sch 3601.Ea.04.61 (vgl. Abb. 20) handeln, der das Gelniveau zu Bauphase Ea in Raum 3601.Ea.04 anzeigt. Der verbrannte Boden und eine Brandschicht in der Portikus zeugen von einem Brandereignis in Gebäude 3601.Ea, das möglicherweise den bereits erwähnten Baueingriff zu Beginn von Bauphase Eb notwendig machte.

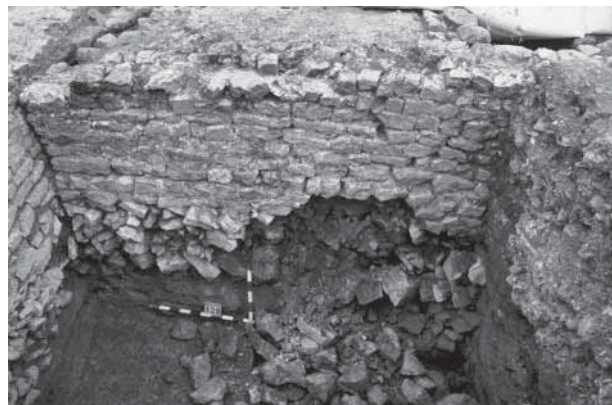
Abb. 44: Augst/BL, Insula 36 (Grabung 1984.051). Mauer MR 3602.D–E.01, Südseite. Links MR 3601.D–E.03. Deutlich erkennbar ist die Stossfuge zwischen den Mauern. Ansicht von Süden.

Bei MR 3602.E.01 lassen sich sowohl von Norden (Abb. 45) wie von Süden (Abb. 44) betrachtet mindestens zwei Bauphasen erkennen. Klar ist, dass es sich bei der unteren Bauphase um die Mauer aus Bauzustand D handelt (vgl. oben S. 73). Diese wurde zu Beginn von Bauzustand E teilweise abgebrochen. Über den erhaltenen drei Lagen Aufgehendem der abgebrochenen MR 3602.D.01 befindet sich – nordseitig betrachtet – das eher schlecht gemauerte Mauerwerk aus Bauzustand E, bei dem es anhand der Do-

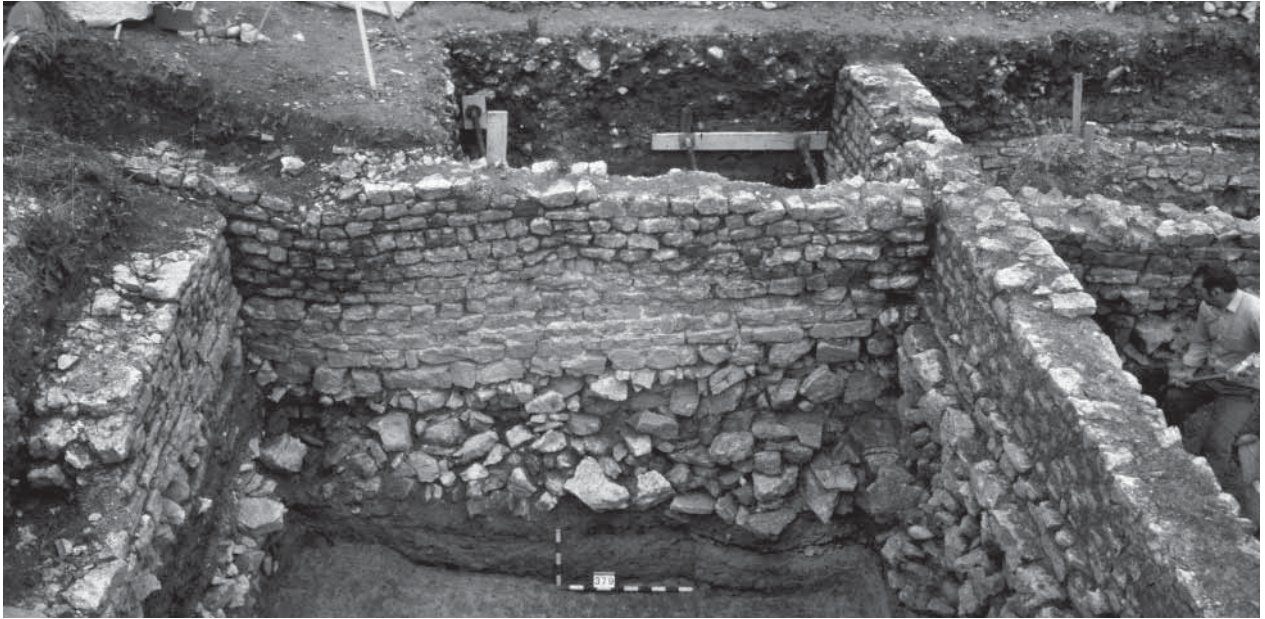
Abb. 45: Augst/BL, Insula 36 (Grabung 1984.051). Mauer MR 3602.D-E.01, Nordseite, darunter das Fundament von MR 3602.C.02. Rechts: MR 3601.D-E.03, links MR 3603.Eb.02. Ansicht von Norden.

MR 3602.C.02 (Abb. 22; 30B; 45; 84): Südliches Bruchsteinfundament von Gebäude 3602.C, rechtwinklig zu MR 3602.C.01 unter MR 3602.D.01 nach Osten laufend. OK ca. 295,00 m ü. M., UK ca. 294,60 m ü. M. Breite mindestens 1 m. Im Osten stösst es auf MR 3602.C.03.

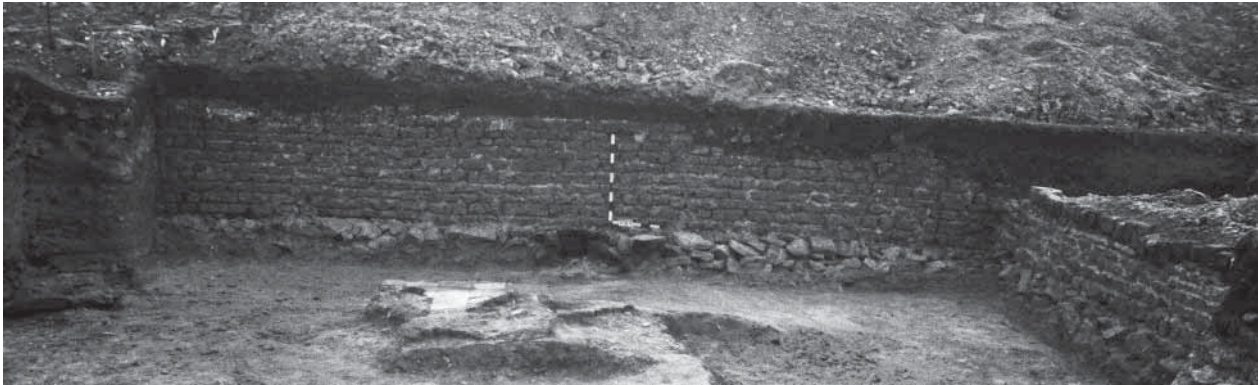
Abb. 47: Augst/BL, Insula 36 (Grabung 1983.053). Südmauer von Gebäude 3604, freigelegt in der Grabung 1983.053 in der westlich anstossenden Parzelle. Entspricht MR 3604.D–E.02 aus Grabung 1984.051. Ansicht von Norden.

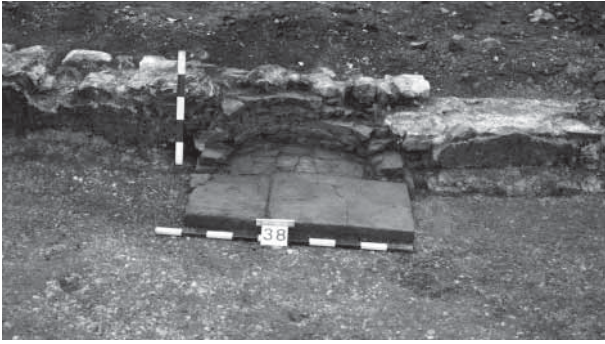
Abb. 54: Augst/BL, Insula 36 (Grabung 1984.051). In MR 3601.Eb.04 eingebaute halbkreisförmige Feuerstelle Fst 3601.Eb.01.01 auf dem Mörtelboden (Sch 3601.Eb.01.41) in Gebäude 3601.Eb, Raum 01. Links und rechts davon Reste von Wandverputz. Ansicht von Osten.

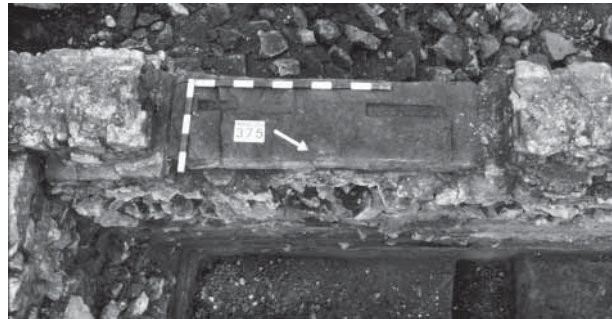
Abb. 55: Augst/BL, Insula 36 (Grabung 1984.051). Aufsicht auf die Verbindungstür zwischen den Räumen 01 und 03 in Gebäude 3601.Eb: Tür 3601.Eb.01 in MR 3601.Eb.02 mit Fragment des Schwellsteines. Rechts in MR 3601.Eb.04 die zugemauerte Tür 3601.Eb.02. Ansicht von Nordosten.

88 Etwas irritierend ist, dass der Mörtelboden nördlich der Tür einige Zentimeter über der Türschwelle an MR 3601.Eb.04 zieht. Dass die Tür aber zum Mörtelboden gehört, ergibt sich daraus, dass die unterste Steinlage der Mauer, mit der die Tür verschlossen wurde, gegenüber MR 3601.Eb.04 um einige Zentimeter gegen Osten vorspringt und auf dem Mörtelboden aufliegt. Vgl. Abb. 55 und 91 sowie Originaldokumentation, Foto 48.

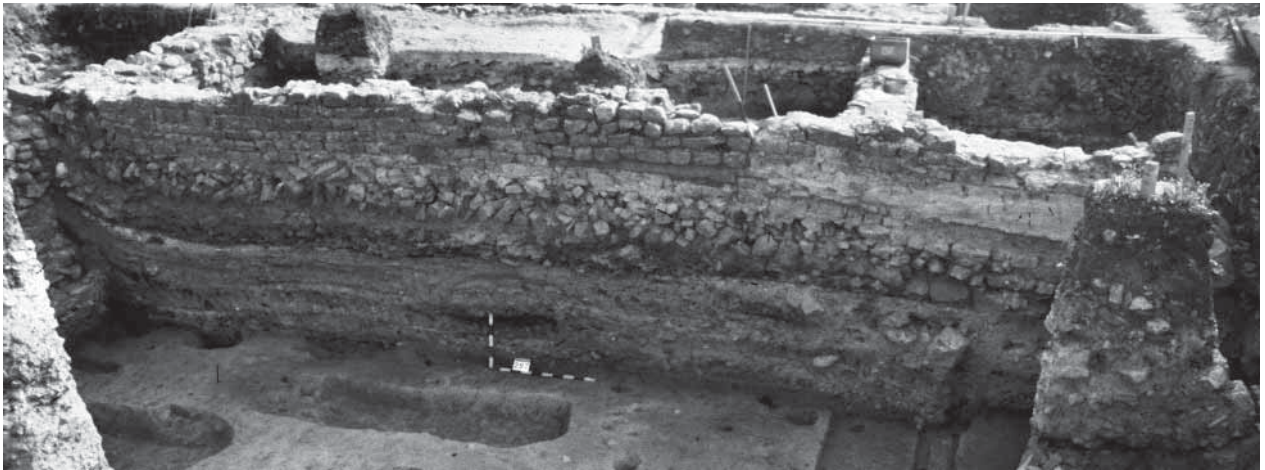
Abb. 57: Augst/BL, Insula 36 (Grabung 1984.051). Mauer MR 3601.Eb.04, Ostseite. – A: südlicher Teil im hypokaustierten Raum 03 mit Resten von Wandverputz; rechts MR 3601.Eb.02 mit Schwellsteinfragment von Tür 3601.Eb.01. – B: mittlerer Teil, Raum 01, mit zugemauerter Tür 3601.Eb.02 links und Resten von Wandverputz; links anschliessend MR 3601.Eb.02. – C: nördlicher Teil, Raum 01, ab Profil 16 (links) bis zum Anschluss an MR 3601.C–E.01 (rechts) mit Fst 3601.Eb.01.01 und Resten von Wandverputz. Ansicht von Osten.

Spätestens in Bauphase Eb wurde auch MR 3601.Eb.04 (vgl. Abb. 57; 58) errichtet, welche das Gebäude in einen östlichen und einen westlichen Teil gliedert. In diese Mauer wurde ca. 1,4 m vor ihrem Anschluss an MR 3601.Eb.01 eine halbkreisförmige Feuerstelle Fst 3601.Eb.01.01 (Abb. 51; 54; 57C; 61) integriert, die konstruktiv in Zusammenhang mit dem Mörtelboden Sch 3601.Eb.01.41 (vgl. Abb. 19; 20) in der Osthälfte des Gebäudes steht. Ihre Brennfläche liegt nämlich auf einem Niveau, das einen nahtlosen Übergang zum Mörtelboden gewährleistet. MR 3601.Eb.04 steht im Verbund mit MR 3601.Eb.02. Dies lässt sich zum einen an der Schwelle von Tür 3601.Eb.01 (Abb. 51; 55) erkennen, die in MR 3601.Eb.04 hineingemauert ist (vgl. Abb. 61). Ein leichter Rücksprung in MR 3601.Eb.04 stammt vermutlich vom Türrahmen. Zum anderen lässt sich beim Ausbruch in MR 3601.Eb.02 schwach erkennen, dass MR 3601.Eb.04 nicht mit glatter Ostwange an MR 3601.Eb.02 vorbeizieht, sondern Binder zu dieser Mauer hin enthält. Ungefähr 60 cm nordseitig vor dem Maueranschluss wurde in MR 3601.Eb.04 die Tür 3601.Eb.02 (Abb. 51; 56) eingebaut, die eine Verbindung zur Westhälfte des Gebäudes herstellt. Die Schwelle der Tür ist noch erhalten, die Anordnung der Nuten und des mutmasslichen Türstopps lassen vermuten, dass die zwei Türflügel gegen Osten hin geöffnet wurden. Im Bereich nördlich von MR 3601.Eb.02 weist MR 3601.Eb.04 ein Vorfundament auf, an welches der Mörtelboden Sch 3601.Eb.01.41 mit Viertelrundstab anschliesst. Südlich der Quermauer, im hypokaustierten Raum 3601.Eb.03, fehlt das Vorfundament. Hier ist die Mauer, als westliche Hypokaustinnenwand, mit dem rötlichen Ziegelschrotmörtel verputzt. Die Mauer stösst im Süden an die nördliche Wange des Einfeuerungskanal und muss ab dieser Stelle eine Durchlasskonstruktion für den Einfeuerungskanal aufgewiesen haben (vgl. Abb. 65). Von dieser Durchlasskonstruktion ist allerdings nichts mehr erhalten.

MR 3601.Eb.04 (Abb. 19; 51; 57; 58): Steinmauer auf geschüttetem Fundament, das möglicherweise noch zu einer Steinmauer aus Bauphase Ea gehört. OK Fundament ca. 296,08 m ü. M., im Süden, beim Anschluss von MR 3601.Eb.02 abgesunken. Nördlicher Teil (nördlich MR 3601.Eb.02): Vorfundament aus drei Lagen Kalkbruchsteinen auf der Ostseite der Mauer, westlich kein Vorfundament. OK ca. 296,30–296,38 m ü. M. Ostseitig findet sich ein dicker Wandverputz, der mittels Viertelrundstab mit dem Mörtelboden verbunden ist (vgl. Skizze im Grabungstagebuch, S. 14). Im Süden, ca. 65 cm nördlich MR 3601.Eb.02, wurde eine Tür (Tür 3601.Eb.02) eingebaut. Ca. 1,4 m südlich MR 3601.Eb.01 befindet sich die in die Mauer integrierte Herdstelle Fst 3601.Eb.01.01 mit Öffnung der Feuerfläche gegen Raum 3601.Eb.01. Südlicher Teil: Der südliche Teil von MR 3601.Eb.04 bildet die Westmauer des Hypokausts. Sie ist ohne Vorfundament direkt auf ein gelegtes Bruchsteinfundament gestellt. Die Mauer ist in ihrem südlichsten Teil abgesunken. Die Ostwange ist mit einem roten Ziegelschrotmörtel verstrichen. Darauf Reste eines dicken Wandverputzes mit Spuren von Bemalung (Grundfarbe: weiss/beige. Bemalung: horizontale rote Streifen; vgl. Profil 10, Originaldokumentation). Westseitig befinden sich ebenfalls Reste von Wandverputz mit roter Bemalung (vgl. Originaldetailzeichnung 34). Keine Spuren von *tubuli* erkennbar. Abschluss der Mauer im Süden an der Nordwange des Einfuehrungskanals für den Hypokaust. Keine Reste der Durchlasskonstruktion für den Einfuehrungskanal erkennbar.

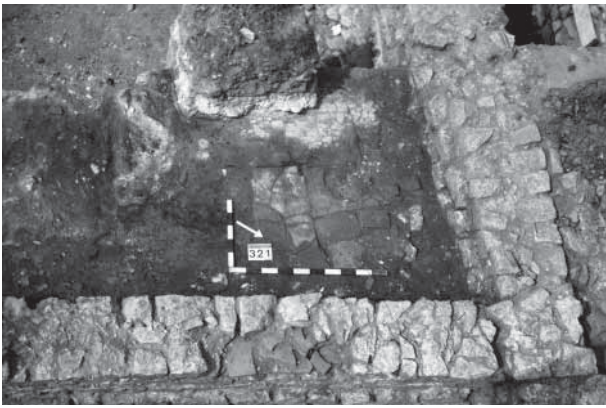
Abb. 58: Augst/BL, Insula 36 (Grabung 1984.051). Mauer MR 3601.Eb.04, Westseite, mit Resten von bemaltem Wandverputz (rechts) und der zugemauerten Tür 3601.Eb.02. Rechts Messpunkt G'12. Ansicht von Westen.

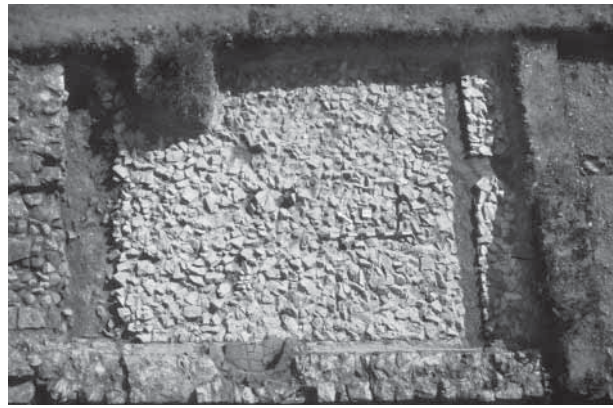
Abb. 59: Augst/BL, Insula 36 (Grabung 1984.051). Planie Sch 3601.Eb.01.71 mit Ziegelfläche zum Anrühren von Mörtel, darauf Reste von angerührtem Kalk. Bauhorizont zu den Mauern MR 3601.Eb.01 und MR 3601.Eb.03 (Abb. 51). Unten MR 3601.D–E.03 mit Fst 3603.Eb/Ec.01.01, rechts MR 3601.C–E.01. Ansicht von Osten.

In Raum 3601.Eb.01 wurde zu Beginn von Bauphase Eb eine mehrschichtige Planie Sch 3601.Eb.01.71 (vgl. Abb. 19; 20) eingebracht und das Bodenniveau auf ca. 296,20–296,30 m ü. M. angehoben. Auf der Planie findet sich eine grosse, aus Ziegelfragmenten gelegte Fläche, die in der Originaldokumentation als Feuerstelle bezeichnet wird (Abb. 59). Allerdings weisen diese Ziegelfläche und deren Umgebung an keiner Stelle Brandspuren auf, sondern im Gegenteil Flecken einer weissen Substanz, bei der es sich um Reste von angerührtem Kalk handeln könnte⁸⁶. Es handelt sich m. E. nicht um eine Feuerstelle, sondern um eine Anrührfläche für Mörtel, die den Bauhorizont zu den Mauern MR 3601.Eb.01 und MR 3601.Eb.03 anzeigt. In die erste Schicht der Mischplanie wurde anschliessend ein Fundament eingelassen und darauf die Innenwand HW 3601.Eb.01 auf einem Schwellbalken errichtet. Für HW 3601.Eb.02 wurde der Balkengraben eingetieft und

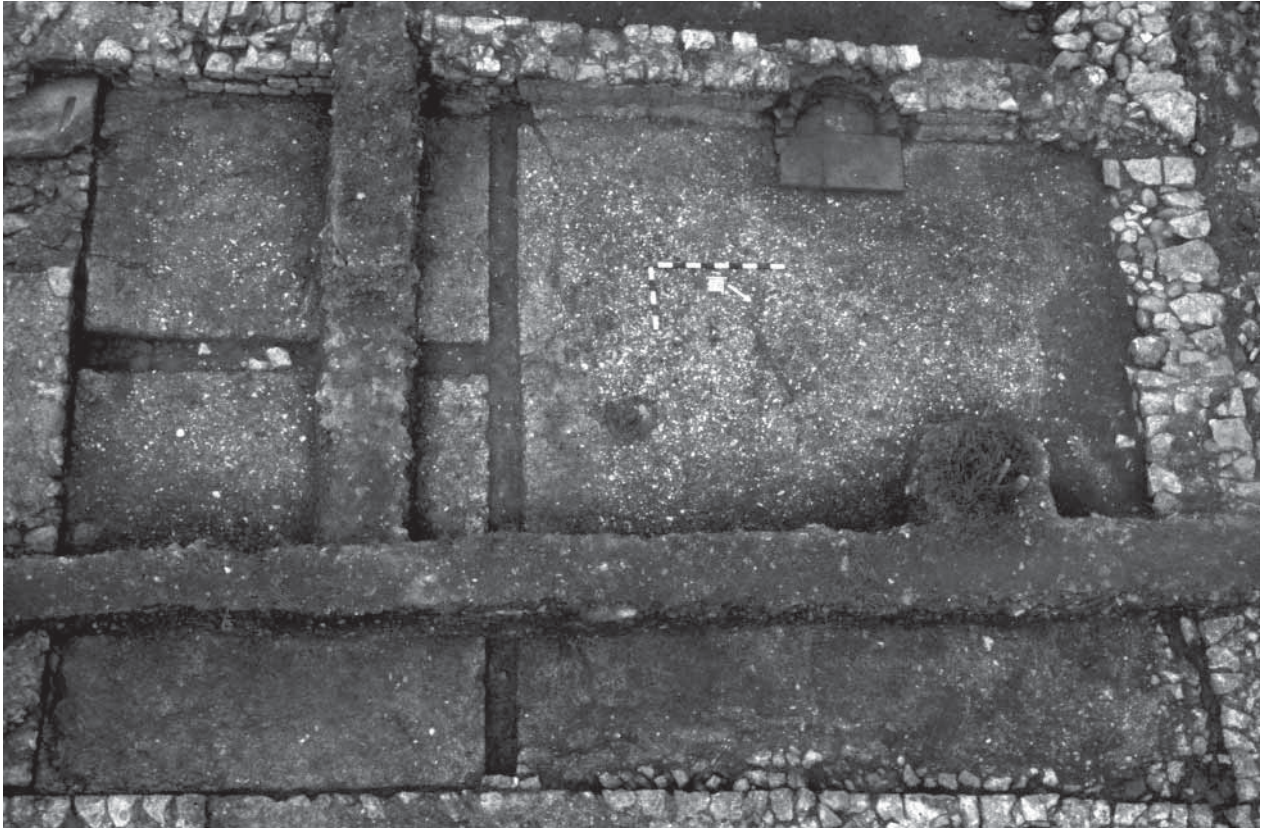
Abb. 60: Augst/BL, Insula 36 (Grabung 1984.051). Kalkstein-Unterboden unter dem Mörtelboden Sch 3601.Eb.01.41, Raum 3601.Eb.01. Rechts die Balkengräbchen zu HW 3601.Eb.01 und HW 3601.Eb.02 (Abb. 51). Ansicht von Westen.

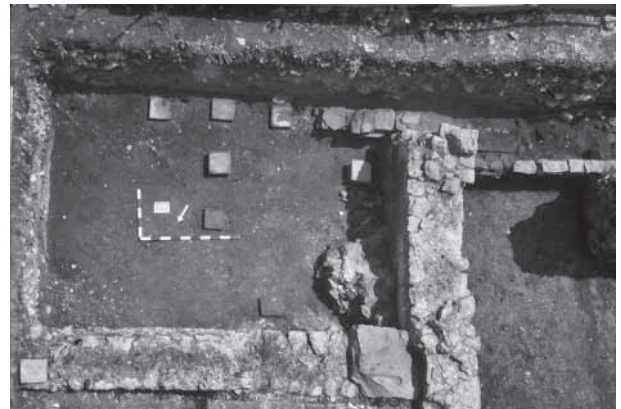
Abb. 61: Augst/BL, Insula 36 (Grabung 1984.051). Mörtelboden Sch 3601.Eb.01.41 in Raum 3601.Eb.01 mit Fst 3601.Eb.01.01 und den Balkengräben zu HW 3601.Eb.01 und HW 3601.Eb.02. Links oben Tür 3601.Eb.01 und die zugemauerte Tür 3601.Eb.02. Reste von Wandverputz an MR 3601.Eb.04 (oben). Unten MR 3601.D–E.03, rechts MR 3601.C–E.01. Ansicht von Osten.

Richtung verlaufende Trennwand HW 3601.Eb.01 hinterliess im Mörtelboden einen ca. 20 cm breiten Balkengraben, der in Profil 19 (vgl. Abb. 20) zu sehen ist (Abb. 61). Dort ist auch erkennbar, dass der zugehörige Schwellbalken auf einem starken Steinlager ruhte⁸⁷. Beim Anschluss an MR 3601.Eb.04 lag der Schwellbalken in einer Aussparung der Mauer auf der ersten Steinlage des Vorfundaments auf. Anders als HW 3601.Eb.01 weist die senkrecht an diese anstossende Holzwand HW 3601.Eb.02 kein Steinfundament auf. Daraus ist zu schliessen, dass HW 3601.Eb.01 als tragende Innenwand konzipiert wurde. Die Wand hatte offenbar die in Nord-Süd-Richtung aufliegenden Deckenbalken des Geschosses zu stützen, während HW 3601.Eb.02 lediglich raumgliedernde Funktion hatte.

HW 3601.Eb.01 (Abb. 20; 42; 51; 61): Holz- oder Fachwerkwand in Raum 3601.Eb.01. Von der Wand selber ist nichts erhalten. In Profil 19 (Abb. 20) und auf Abb. 61 ist der Balkengraben zu erkennen. Balkengraben: ca. 20 cm breit, 26 cm tief. UK 296,10 m ü. M., OK 296,36 m ü. M. Die Wand wurde offenbar beim Abbruch des Hauses vollständig entfernt. Im Westen zieht der Balkengraben in eine Aussparung im Vorfundament von MR 3601.Eb.04, d. h., der Schwellbalken lag auf der ersten Steinlage des Vorfundaments auf. In Profil 19 ist unter dem Balkengraben eine starke Steinsetzung zu erkennen. Es muss sich um ein massives Balkenlager für HW 3601.Eb.01 handeln. UK des Balkenlagers ca. 295,68 m ü. M., OK ca. 296,10 m ü. M. Es handelte sich bei HW 3601.Eb.01 offenbar um eine tragende Innenwand.

HW 3601.Eb.02 (Abb. 19; 51; 61): Holz- oder Fachwerkwand in Raum 3601.Eb.01. Von der Wand selber ist nichts erhalten. In Profil 16 (Abb. 19) und auf Abb. 61 ist der Balkengraben zu erkennen. Balkengraben: ca. 24 cm breit, 18 cm tief. UK 296,26 m ü. M., OK 296,45 m ü. M. Die Wand wurde offenbar beim Abbruch des Hauses vollständig entfernt. Stösst an Wand MR 3601.Eb.02, wo kein Vorfundament den Schwellbalken trug. Kein Fundament/Balkenlager.

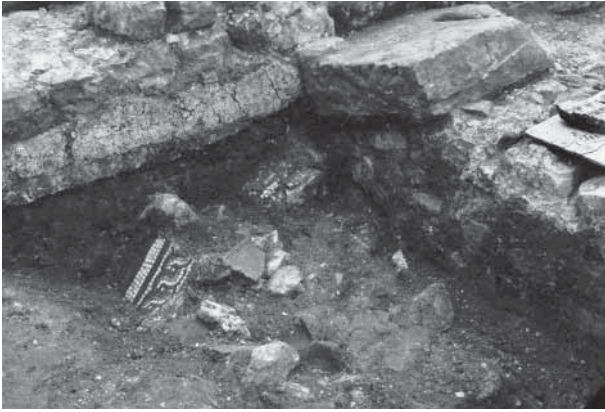
Abb. 62: Augst/BL, Insula 36 (Grabung 1984.051). Hypokaustboden Sch 3601.Eb.03.41 in Raum 3601.Eb.03 mit Resten von Hypokaustpfeilern. Oben rechts das in der Länge geschnittene Präfurnium im angrenzenden Raum 02 mit MR 3601.Eb.05. Unten MR 3601.Eb.02 mit Tür 3601.Eb.01, rechts davon MR 3601.Eb.04. Ansicht von Norden.

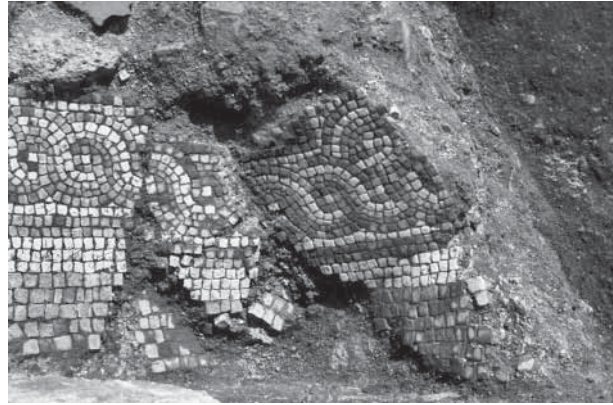
Abb. 63: Augst/BL, Insula 36 (Grabung 1984.051). Blick auf die Zerstörungsschicht Sch 3601.Eb.03.61 in Raum 3601.Eb.03 mit Resten des Mosaikbodens in Fundlage. Oben rechts Schwellenfragment von Tür 3601.Eb.01. Ansicht von Südosten.

Eb.03.42 (Abb. 63) lässt sich dessen Aufbau rekonstruieren⁹⁰. Auf die aus Suspensurplatten gebildete erste Lage des Bodens wurde eine ca. 1,5 cm dicke Schicht aus grobem Mörtel und darauf eine 2,5–3 cm dicke Schicht aus feinem Mörtel aufgegossen. Darüber liegt eine dünne Schicht aus weißem Kitt, in welche der Mosaikboden verlegt wurde. Zusammen mit der üblichen Dicke der Suspensurplatten von 4,5 cm und den Mosaiksteinchen (ca. 1 cm) ergibt dies eine ungefähre Bodendicke von 10 cm. Vom Mosaikboden konnten noch einige Fragmente geborgen werden. Es handelt sich um die Reste eines polychromen Mosaiks mit Flechtband aus schwarzen, roten, gelben und weißen *tesserae* im Randbereich, welches mauerseitig von vier verschiedenen breiten schwarzen und weißen Streifen umrahmt wird (Abb. 64). Die Höhe der Oberkante des Bodens lässt sich an einem Rest von bemaltem Wandverputz an der Ostwange von MR 3601.Eb.04 sowie an der Unterkante der Schwelle von Tür 3601.Eb.01 ablesen. Der Wandverputz bricht etwa auf Höhe der Schwellenunterkante in gerader Linie ab. Der Boden dürfte folglich auf dem Absatz in MR 3601.Eb.02 (vgl. Abb. 53A) auf Höhe 296,50 m ü. M. aufgelegt haben, auf welchem auch die Türschwelle auflag. Ob die Suspensurplatten ebenfalls auf dem Absatz auflagern oder ob sie unterhalb

Sch 3601.Eb.03.42 (Abb. 63; 64): Gehboden (Mosaik) des hypokaustierten Raumes 3601.Eb.03. Der Boden lag auf den Hypokaustpfeilerchen auf. In der Dokumentation ist nichts über den Fund von Fragmenten von Suspensurplatten vermerkt. Der Abstand zwischen den Pfeilerchen (Mitte zu Mitte: 60–65 cm) entspricht aber der üblichen Seitenlänge von grossen Suspensurplatten und weist darauf hin, dass solche verwendet worden sein müssen. Auf die Suspensurplatten wurde ein Mörtel aufgetragen, der zwischen 2,5 und 4,5 cm dick war und auf den der weisse Kitt verstrichen wurde, in welchen das Mosaik gelegt wurde (vgl. zu den Massen: Schmid 1993, 110). Die ursprüngliche OK des Mosaikbodens lässt sich nicht direkt ermitteln. Sie ergibt sich aber aus

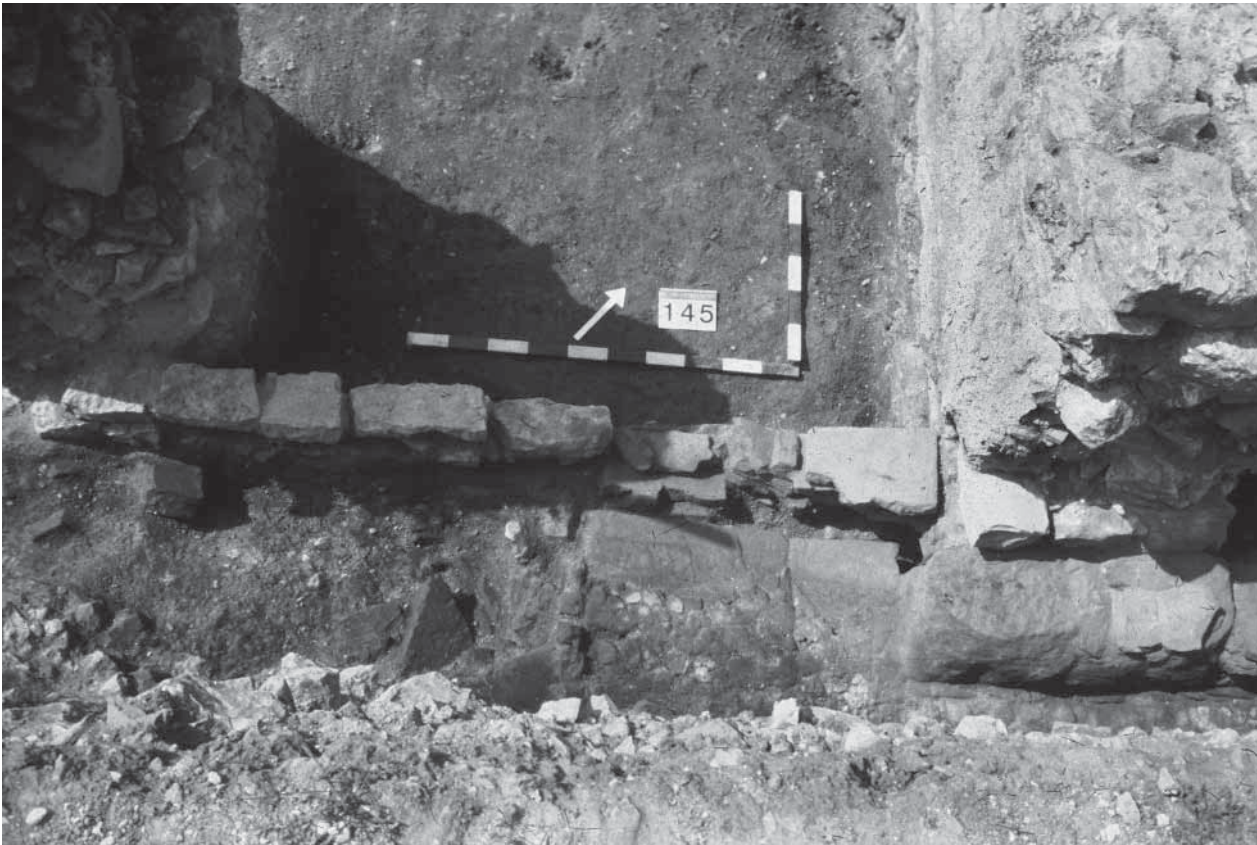
Abb. 64: Augst/BL, Insula 36 (Grabung 1984.051). Detailansicht der Fragmente des Mosaikbodens Sch 3601.Eb.03.42 im Zerstörungsschutt des hypokaustierten Raums 03 von Gebäude 3601.Eb.

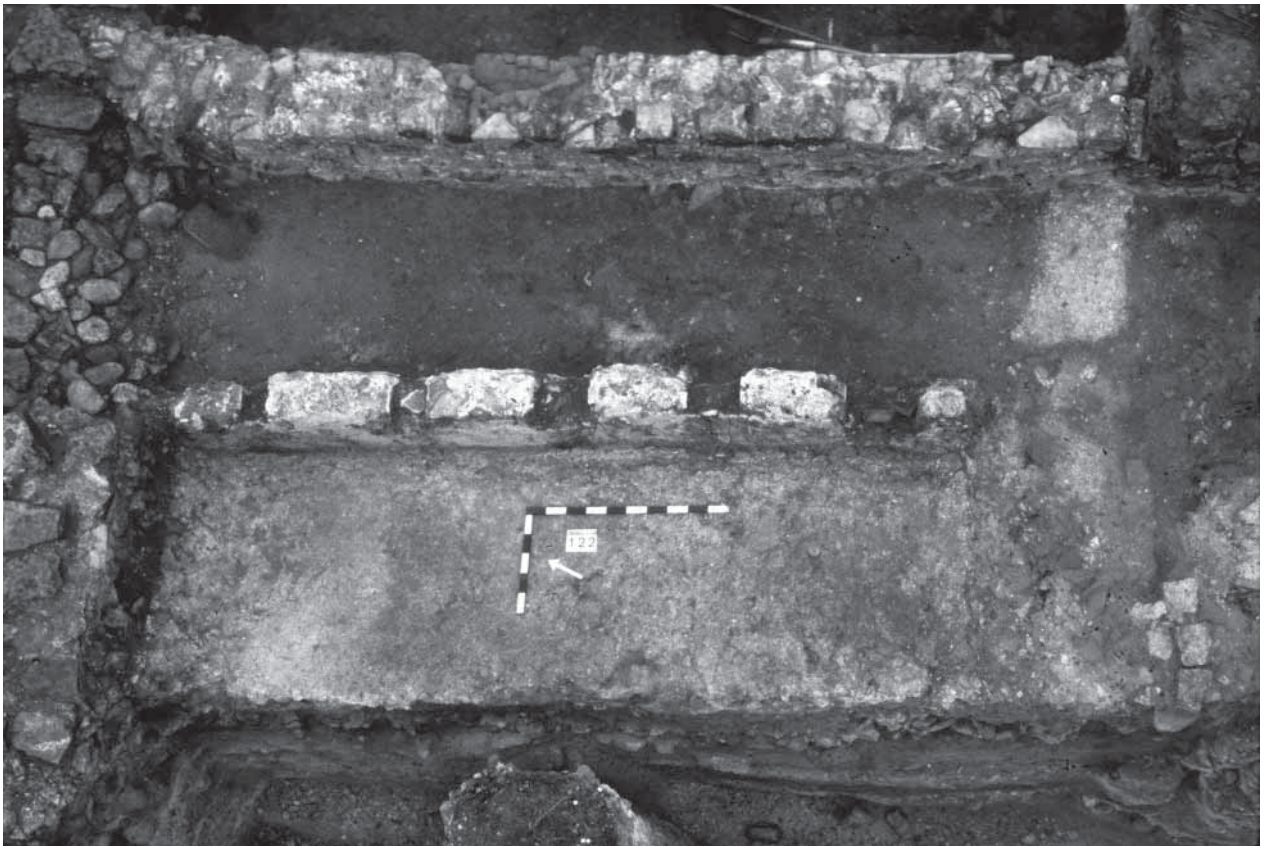
Abb. 65: Augst/BL, Insula 36 (Grabung 1984.051). Präfurnium des Hypokausts in Raum 3601.Eb.03 im südlichen Bereich von Raum 02. Rechts der Durchlass durch MR 3601.Eb.04 in den Hypokaust (Einfeuerungskanal). Ansicht von Süden.

Die Beheizung des ca. 65–70 cm hohen Hypokausts erfolgte durch ein Präfurnium (Abb. 65), das im südlichen Bereich des westlich angrenzenden Raumes 3601.Eb.02 gelegen war. Durch eine nicht erhaltene Durchgangskonstruktion in MR 3601.Eb.04 führte ein Einfeuerungskanal die heisse Luft in den Hypokaust. Vom Einfeuerungskanal hat sich neben zwei grossen Sandsteinblöcken an der Stirnseite von MR 3601.Eb.04 ein Rest der in den Hypokaust hineinreichenden nördlichen Wange aus gemörtelten Ziegelplatten erhalten (Abb. 62). In dem in Grabung 1984.051 freigelegten Teil des hypokaustierten Raumes lassen sich weder an den Wänden noch in den Ecken Reste von Abluftrohren (*tubuli*) finden. Diese müssen sich im südlichen, nicht freigelegten Teil des Hypokausts befunden haben.

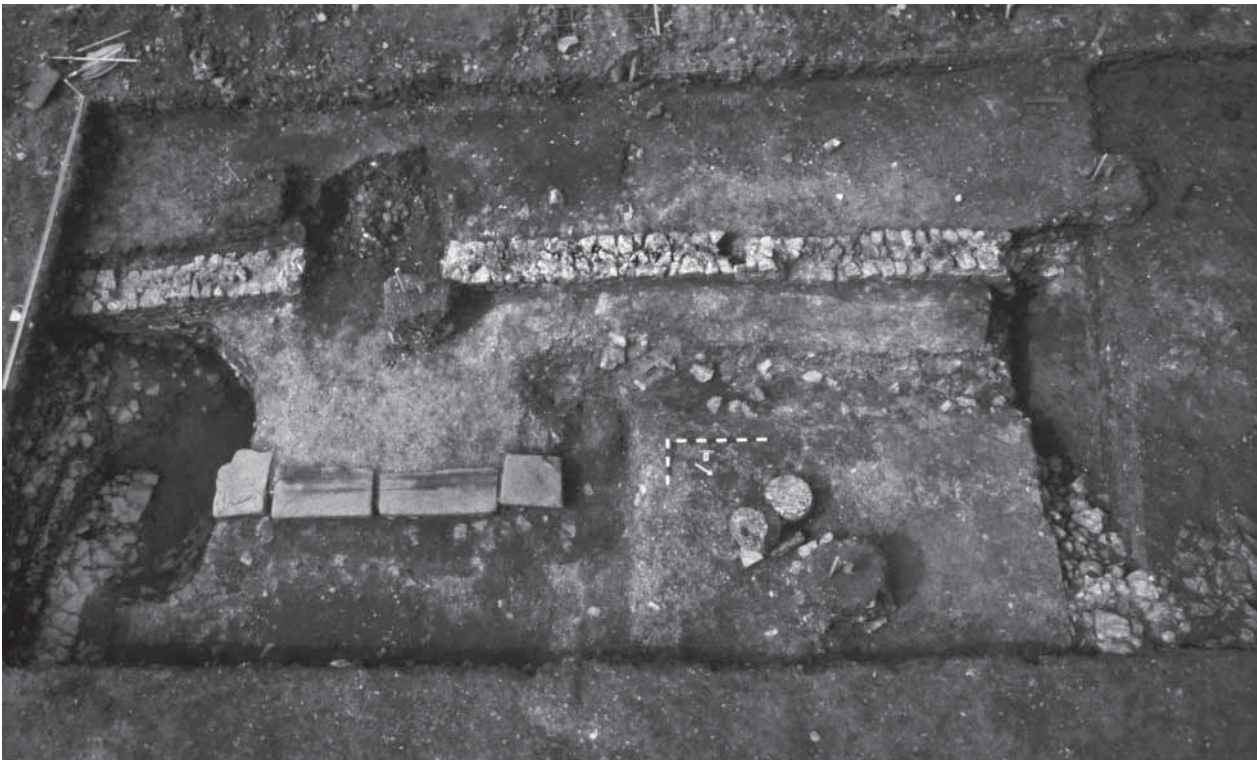
Abb. 68: Augst/BL, Insula 36 (Grabung 1984.051). Aufsicht auf den westlichen (Hof-)Bereich von Raum 3601.Eb.02. Rechts im kleinen Nordraum Boden Sch 3601.Eb.02.01.41 mit den Abbruchkanten bei HW 3601.Eb.04 und HW 3601.Eb.05 und zwei Säulentrommeln, im Westen entlang der westlichen Ausenwand HW 3601.Eb.05 der Traufgraben Gr 3601.Eb.02.01. Links: Säulenbasen Pf 3601.Eb.02.01 und Pf 3601.Eb.02.02. Oben MR 3604.D-E.03, rechts MR 3601.C-E.01 mit Mauerausbruch. Ansicht von Osten.

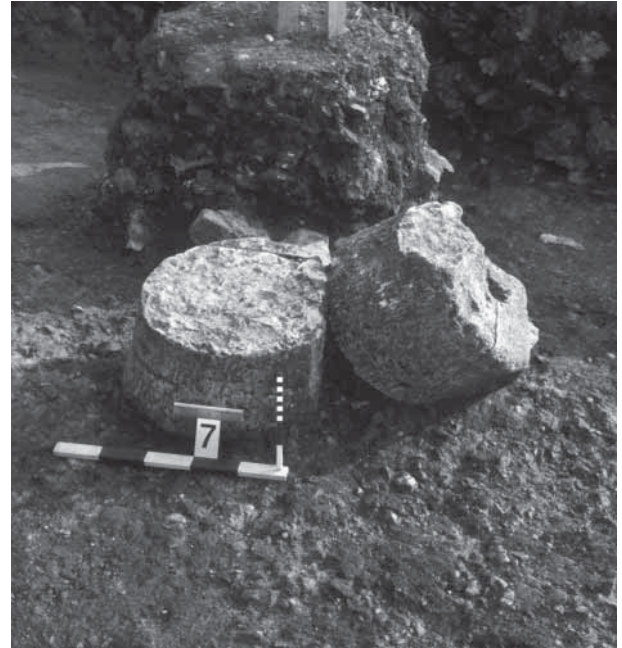
Abb. 69: Augst/BL, Insula 36 (Grabung 1984.051). Säulenbasis aus Sandstein Pf 3601.Eb.02.01 mit Abdruck der Säule, die ehemals darauf stand. Ansicht von Osten.

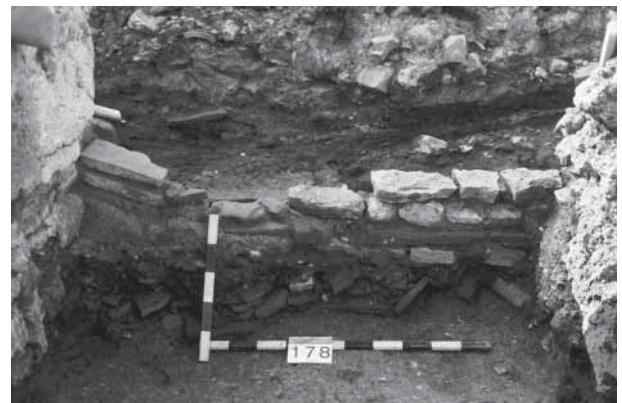
Abb. 71: Augst/BL, Insula 36 (Grabung 1984.051). Nördliche Abschlussmauer MR 3601.Eb.05 des Präfurniums im Süden von Raum 02, Gebäude 3601.Eb. Links: MR 3601.Eb.04. Rechts: Erdsäule des Messpunktes G'12. Ansicht von Norden.

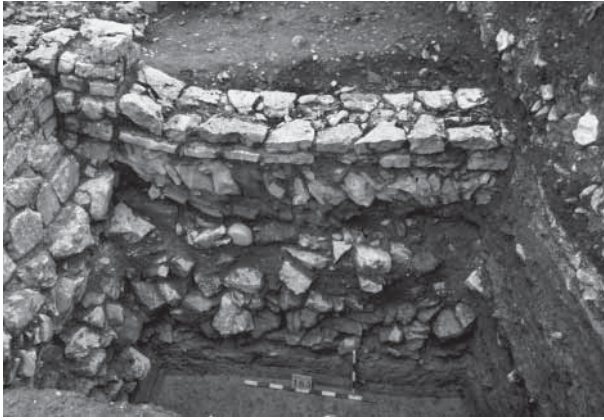
Abb. 73: Augst/BL, Insula 36 (Grabung 1984.051). Nordmauer MR 3603. Eb.01 von Gebäude 3603.Eb, Südseite, Abschnitt zwischen MR 3601.D-E.03 (links) und nicht ausgegrabener Teil des Gebäudes (rechts). Die Steinpackung unten gehört zum Fundament MR 3602.C.04. Ansicht von Süden.

MR 3602.C.04 (Abb. 22; 73): Nördliches Bruchsteinfundament von Gebäude 3602.C, parallel zu MR 3602.C.02 im Abstand von ca. 8 m verlaufend. OK ca. 295,00 m ü. M., UK ca. 294,70 m ü. M. Nur im westlichen Bereich auf einer Strecke von ca. 2,5 m freigelegt. Zieht in den nicht abgebauten Teil von Gebäude 3602.C und trifft dort im rechten Winkel auf MR 3602.C.03.

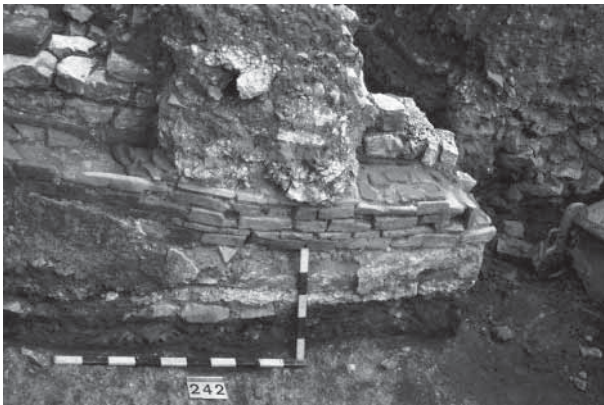
Abb. 74: Augst/BL, Insula 36 (Grabung 1984.051). Ostmauer MR 3603. Eb.02 von Gebäude 3603.Eb, Westseite, südlicher Teil. Rechts: MR 3602. D-E.01. Links: nicht ausgegrabener Teil von Gebäude 3603. Unten: Steinpackung von Fundament MR 3602.C.03. Ansicht von Westen.

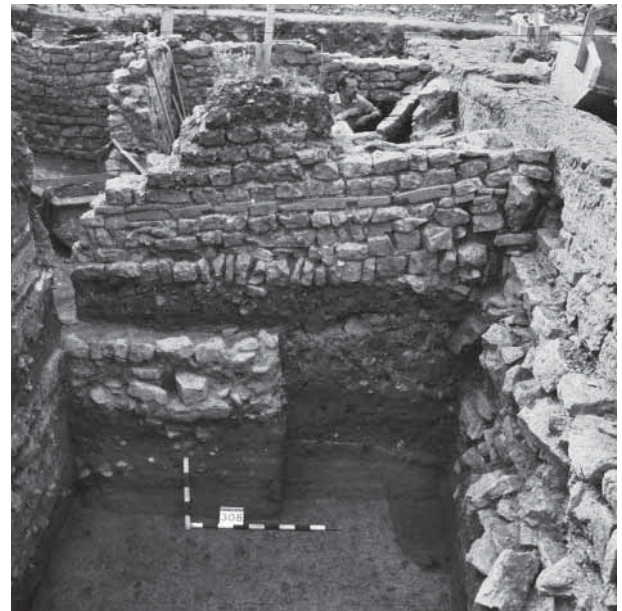
Abb. 76: Augst/BL, Insula 36 (Grabung 1984.051). MR 3603.Eb.03, Nordseite, an MR 3601.D-E.03 (rechts) anstossend. Ansicht von Norden.

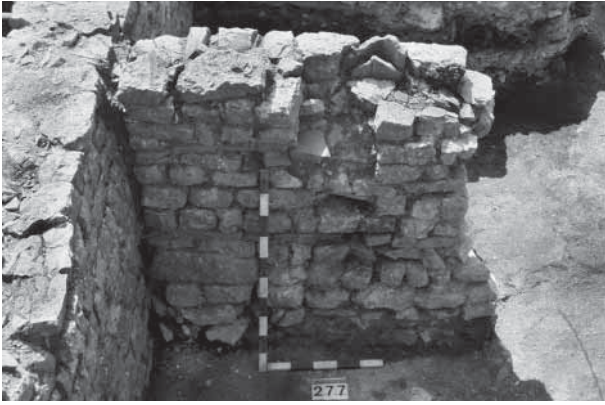
Abb. 77: Augst/BL, Insula 36 (Grabung 1984.051). Ostmauer des hypokaustierten Südraumes in Gebäude 3603.Eb, MR 3603.Eb.04, Ostseite. Auf der Mauerkrone ist das eingemauerte Heissluftrohr erkennbar, das evtl. die Heissluft in ein oberes Stockwerk führte. Links: MR 3602.D-E.01. Ansicht von Osten.

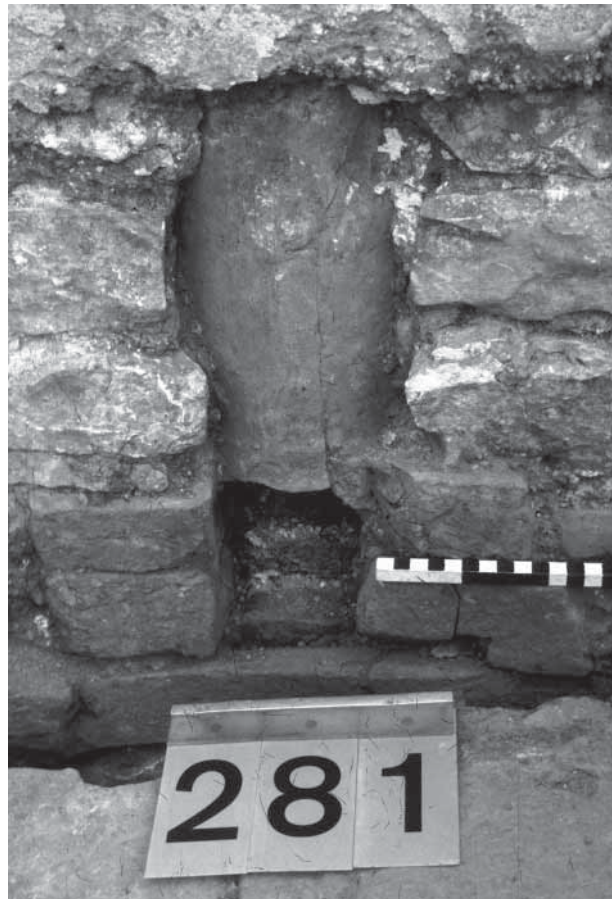
Abb. 78: Augst/BL, Insula 36 (Grabung 1984.051). Ostmauer MR 3603.Eb.04 des hypokaustierten Südraumes in Gebäude 3603.Eb, Westseite. Vorgeblendetes Hypokaustmäuerchen mit Heissluftkanal und zwei tubuli zur Ableitung der Heissluft. In der Mauer Heissluftrohr, evtl. zur Beheizung eines oberen Stockwerks. Reste von Wandverputz. Rechts MR 3602.D-E.01. Ansicht von Westen.

Mauer ist ein tönernes Rohr (Abb. 78; 79) integriert, das in Verbindung mit dem Hypokaust aus Bauphase Eb steht. Dieser funktionale Zusammenhang zwischen MR 3603.Eb.04 und dem Hypokaust belegt die Zugehörigkeit der

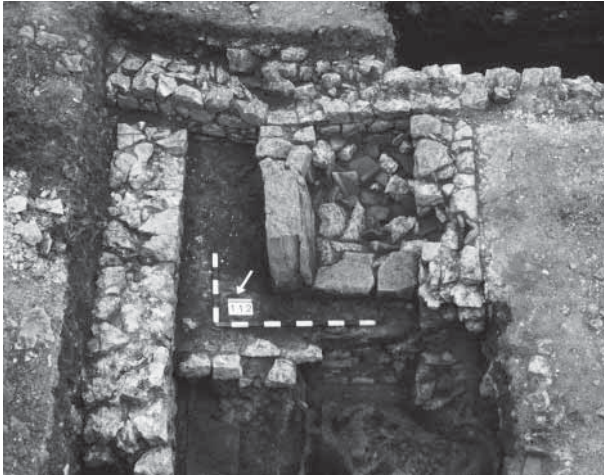
Abb. 79: Augst/BL, Insula 36 (Grabung 1984.051). Detailansicht des in Mauer MR 3603.Eb.04 integrierten Heissluftrohrs. Ansicht von Westen.

Mauer zu Bauphase Eb. Die Mauer weist, wie MR 3603.Eb.03, ein Ziegelband auf, über welchem das Aufgehende folgt. Das bereits erwähnte tönerner Rohr mündet gegen unten in eine Öffnung in der Mauer (vgl. Abb. 79). Diese Öffnung stellt, über einen Kanal, die Verbindung des Rohres mit dem Hypokaust her. Ca. 35 cm über dem ersten Ziegelband folgt ein weiteres Ziegelband, auf dessen Höhe der Boden des hypokaustierten Raumes 3603.Eb.02.01 ansetzt. Direkt über dem Ziegelband bricht in horizontaler, gerader Linie ein Rest von dickem Wandverputz ab, der das Gelniveau anzeigt. Der Wandverputz weist Reste roter Bemalung auf. Ca. 1,3 m nördlich von MR 3602.E.01 bricht die östliche Hypokaustwand ab, und zwar unmittelbar an einer von zwei parallel verlaufenden einlagigen Reihen von Ziegelplatten, die von Osten her in den Hypokaust führen. Es dürfte sich dabei um Reste des Einfeuerungskanal handeln. Vermutlich ist an dieser Stelle im ursprünglichen Zustand mit einer Einlassöffnung in MR 3603.Eb.04 zu rechnen, durch welche der Einfeuerungskanal in den Hypokaust führte. Das Präfurnium ist demnach östlich an den Einfeuerungskanal angrenzend zu erwarten.

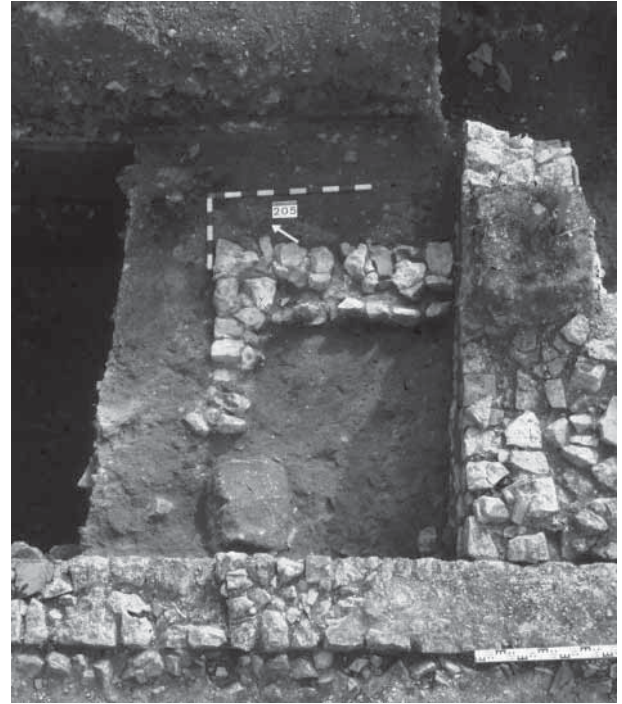
Abb. 80: Augst/BL, Insula 36 (Grabung 1984.051). Mutmassliche Latrine aus MR 3603.Eb/Ec.05 und MR 3603.Eb/Ec.06, davor links Balkenlager zu HW 3603.Ec.01 mit Fst 3603.Ec.02.01. Links MR 3603.Eb.02, oben MR 3602.D-E.01 und rechts MR 3603.D-E.04. Im Vordergrund lag vermutlich das Präfurnium (MR 3603.Eb.09 als südliche Begrenzungsmauer davon) zum Hypokaust bzw. zur späteren Kanalheizung. Ansicht von Norden.

An der Ostflanke von MR 3603.Eb.04 befindet sich ein kleiner Raum, der durch zwei Mauern gebildet wird. Bei beiden Mauern lässt sich nicht feststellen, ob sie zu Bauphase Eb oder Ec oder allenfalls zu beiden Bauphasen gehören. Die Ostmauer MR 3603.Eb/Ec.06 (Abb. 80) stösst an MR 3602.E.01 an und besteht aus einem grossen, vertikal gestellten Sandstein und einer schlecht gemauerten Verbindung zu MR 3602.E.01. Die nördliche Mauer MR 3603.Eb/Ec.05 ist in einer Steinlage aus Sandsteinfragmenten erhalten. Vermutlich lag hier der Eingangsbereich in den Raum, die Mauer war wohl nie höher als einlagig gebaut. Parallel zu dieser Mauer lässt sich eine Steinmauer MR 3603.Eb.09 fassen, die an MR 3603.Eb.04 anstösst. Die

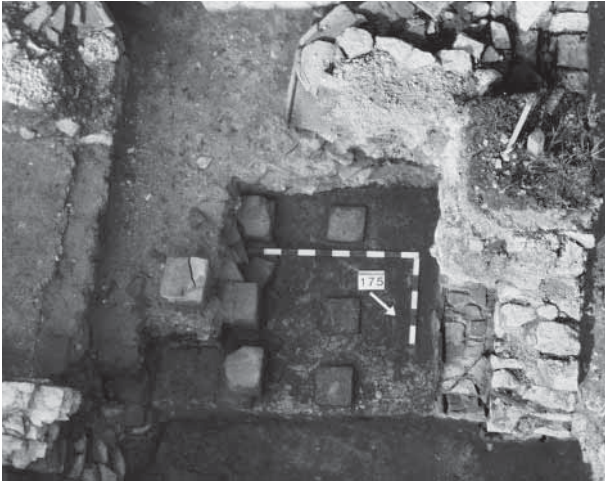
Abb. 85: Augst/BL, Insula 36 (Grabung 1984.051). Hypokaustboden Sch 3603.Eb.02.41 im Südraum von Gebäude 3603.Eb mit Hypokaustpfeilern. Darüber Reste der Kanalheizung aus Bauphase Ec. Rechts MR 3603.Eb.03 mit Messpunkt I'8. Ansicht von Osten.

Sch 3603.Eb.02.41 (Abb. 84; 85): Hypokaustboden. Unterboden aus sandigem Material mit Bruchsteinen, Ziegelfragmenten und Kieseln. Darüber Mörtelboden durchsetzt mit Kieseln und Ziegelstückchen. Der obere Teil des Mörtelbodens ist brandgerötet. UK Unterboden ca. 295,35 m ü. M., OK Mörtelboden ca. 295,76 m ü. M. Auf dem Mörtelboden drei Reihen Hypokaustpfeiler aus aufeinander geschichteten Tonplatten, in einer bis zehn Lagen erhalten. Abstand zwischen den Pfeilern von Mitte bis Mitte eines Pfeilers gemessen ca. 55–60 cm. Im Osten, zwischen den ersten beiden Pfeilern pro Reihe ca. 10–25 cm. Reste des Einfeuerungskanal in Form zweier einlagiger Tonplattenreihen in der Südostecke des Hypokausts. Hypokaustwände im Norden und Westen aus direkt auf die Erde gemauerten Ziegelfragmentmüerchen, im Süden aus zwei Lagen sauber behauenen Kalkbruchsteinen und drei Lagen aus Ziegelfragmenten. In der Südwestecke geht ein Abluftkanal gegen die Südwestecke des hypokaustierten Raumes ab und mündet dort in einem senkrecht nach oben führenden Abschluss aus Ziegelfragmenten. OK Kanalsohle: 295,83–296,08 m ü. M. Alle drei Wände vollständig, also auch auf dem Erdfundament, mit rotem Ziegelschrotmörtel verputzt. OK Nordmüerchen (abgesunken): 296,02–296,41 m ü. M. OK Westmüerchen: 296,16–296,41 m ü. M. OK Südmüerchen: 296,18 m ü. M. Ostbegrenzung durch eine der MR 3603.Eb.04 im Abstand von ca. 15 cm vorgeblendete Mauer aus Kalkbruchsteinen und Ziegelfragmenten. Darauf Suspensurplattenfragmente als Abdeckung des Spaltes zwischen den Mauern. Der Spalt dient als Abluftkanal (Abb. 78) und steht in Verbindung mit zwei aufgesetzten *tubuli* in der Südostecke und der Heisslufröhre in MR 3603.Eb.04. OK Ostmüerchen (inkl. Abdeckung): 296,02–296,14 m ü. M.

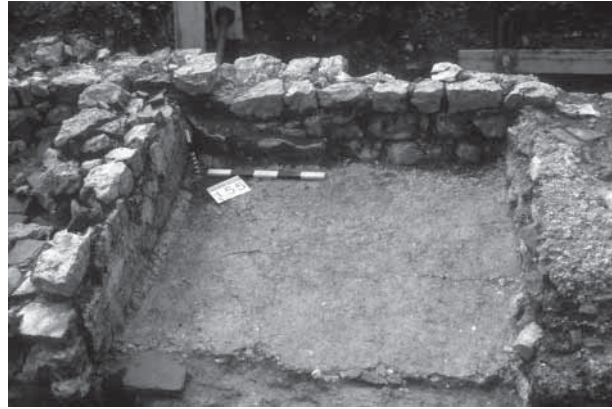
Abb. 86: Augst/BL, Insula 36 (Grabung 1984.051). Mörtelboden Sch 3603.Eb.02.42 im hypokaustierten Südraum von Gebäude 3603.Eb. Im Hintergrund MR 3602.D-E.01, links MR 3603.Eb.04. Ansicht von Osten.

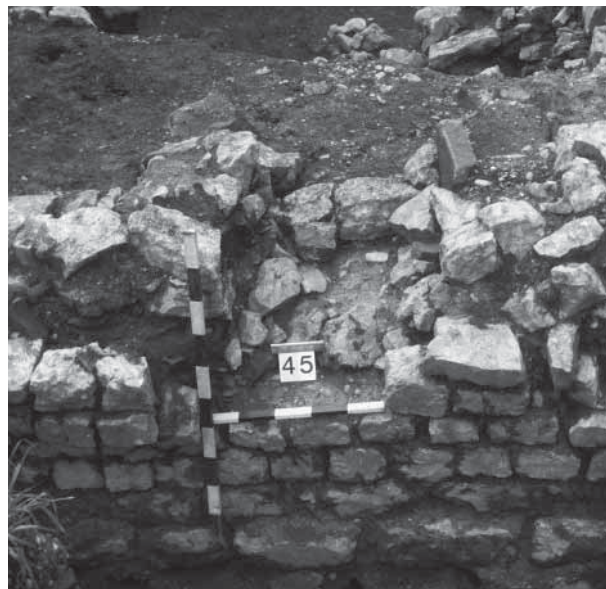
Abb. 87: Augst/BL, Insula 36 (Grabung 1984.051). Durchbruch von Kanal POR3601.Eb.01 durch die Portikusmauer MR POR3601.Eb.01 vor Gebäude 3601.Eb. Ansicht von Norden.

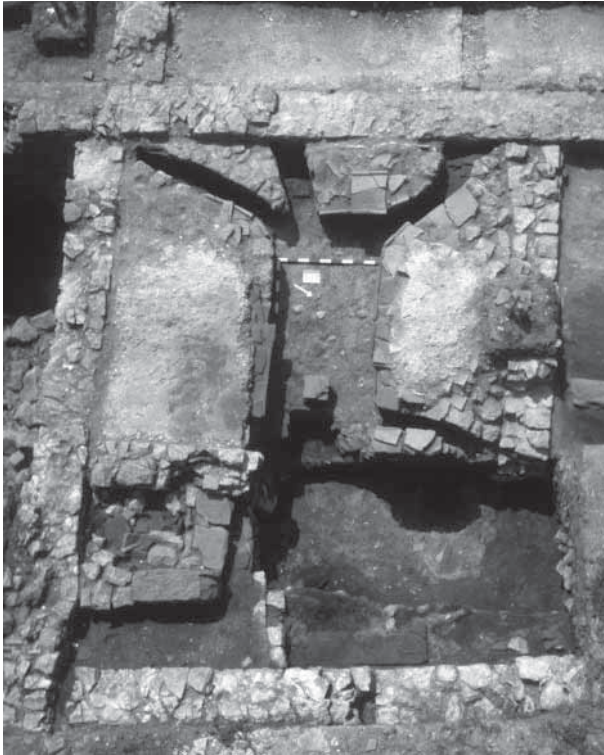
Abb. 89: Augst/BL, Insula 36 (Grabung 1984.051). Kanalheizung in Gebäude 3603.Ec, Südraum, mit Latrine unten links und mutmasslichem Präfurniumsbereich unten Mitte. Oben MR 3601.D-E.03, dahinter der Mörtelboden in Raum 3601.Eb.01 mit dem Balkengraben von HW 3601.Eb.01. Links MR 3602.D-E.01, unten MR 3603.Eb.02, rechts MR 3603.Eb.03. Ansicht von Osten.

Im hypokaustierten Raum von Gebäude 3603.E lässt sich mit dem Umbau der Hypokaustheizung in eine Kanalheizung (Abb. 89) eine dritte Bauphase in Bauzustand E erkennen. Zu diesem Zweck wurde der alte Mörtelboden über dem Hypokaust entfernt und der Hypokaust mit einer Planie Sch 3603.Ec.02.71 verfüllt, die zumindest teilweise Abbruchschutt des Hypokausts und der Innenausstattung des hypokaustierten Raumes enthielt. In der Planie fanden sich nämlich neben Ziegel- und Suspensurplattenfragmenten auch Reste von bemaltem Wand- und Ziegelschrotverputz. Die Oberkante der Planie bildete alsdann den Boden der Kanalheizung. Möglicherweise wurde im gleichen Arbeitsgang auch der Boden des nach wie vor im Osten zu vermutenden Präfurniums angehoben.

Nach Einbringen der Planie wurden die Einbauten der Kanalheizung aufgesetzt, wobei vermutlich die doch eher fragil wirkenden Begrenzungsmäuerchen des zentralen Heizkanals und der seitlichen Abzugskanäle beim Hinterfüllen sukzessive hochgezogen wurden. Auf diese Weise entstand ein grosser, zentraler Heizkanal von ca. 95 cm auf 2,2 m Grundfläche, von dem aus im Westen drei Abluftkanäle und im Osten ein Abluftkanal abgehen (Abb. 88). Die Begrenzungsmäuerchen der Heizkanäle bestehen aus zwei bis drei Lagen Tuffsteinen, teilweise mit Ziegelfragmenten durchsetzt, und erreichen eine Höhe von ca. 30–35 cm. Die Südwand des zentralen Heizkanals wurde auf das südliche Begrenzungsmäuerchen des Hypokausts aufgesetzt. Gegen oben wurden die Begrenzungsmäuer-

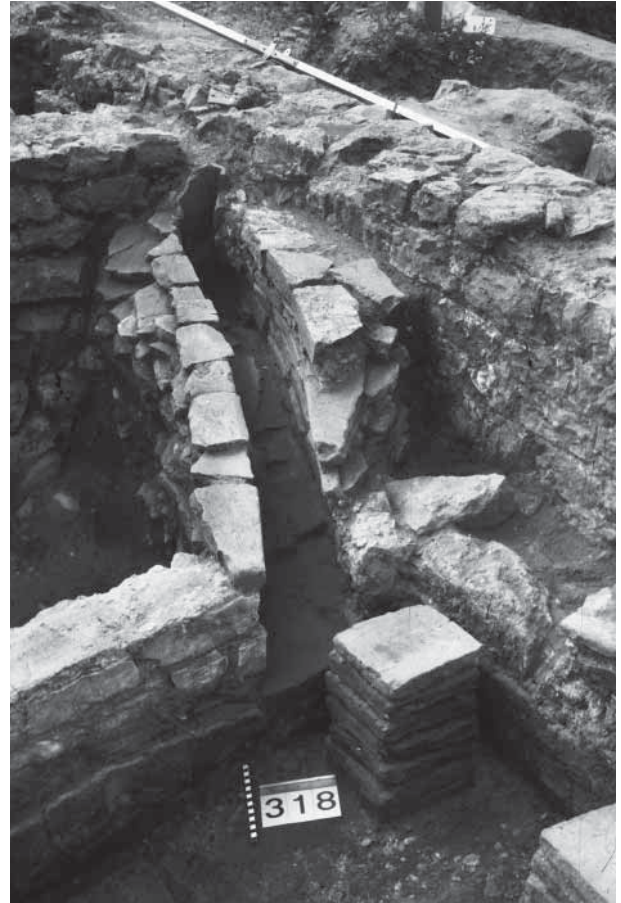
Abb. 90: Augst/BL, Insula 36 (Grabung 1984.051). Südwestkanal mit Abluftkonstruktion der Hypokaustheizung in Gebäude 3603.Eb, Südraum (Abb. 51,7), bzw. der Kanalheizung in Gebäude 3603.Ec (Abb. 88,3). Ansicht von Nordosten.

chen der Heizkanäle mit bis zu drei Lagen aus Leistenziegelfragmenten abgeschlossen. Der in südwestliche Richtung abgehende Kanal wurde aus dem Hypokaust übernommen und wohl lediglich aufgestockt. Beim nordöstlich abziehenden Kanal wurde das östliche Begrenzungsmäuerchen vollständig aus geschichteten Ziegelfragmenten errichtet. Es wurde der in diesem Bereich nicht mehr erhaltenen Mauer MR 3603.Eb.04 vorgeblendet. Im zentralen Heizkanal hat sich ein Pfeiler aus geschichteten Tonplatten in sechs Lagen erhalten. In der Längsrichtung des zentralen Heizkanals ist mit mindestens zwei weiteren Pfeilern zu rechnen, damit überhaupt eine Auflage von Suspensurplatten möglich ist. Weder von diesen Pfeilern noch von den Suspensurplatten sind jedoch Überreste zu finden. Ausser beim Abluftkanal in der Südwestecke finden sich nirgends Spuren von Abluftröhren oder sonstigen Konstruktionen, welche die Heissluft nach oben umgelenkt haben könnten. In der Südwestecke sind immerhin noch Reste von senkrecht gestellten Ziegelfragmenten (Abb. 90) erhalten, die einen Abzug nach oben bildeten.

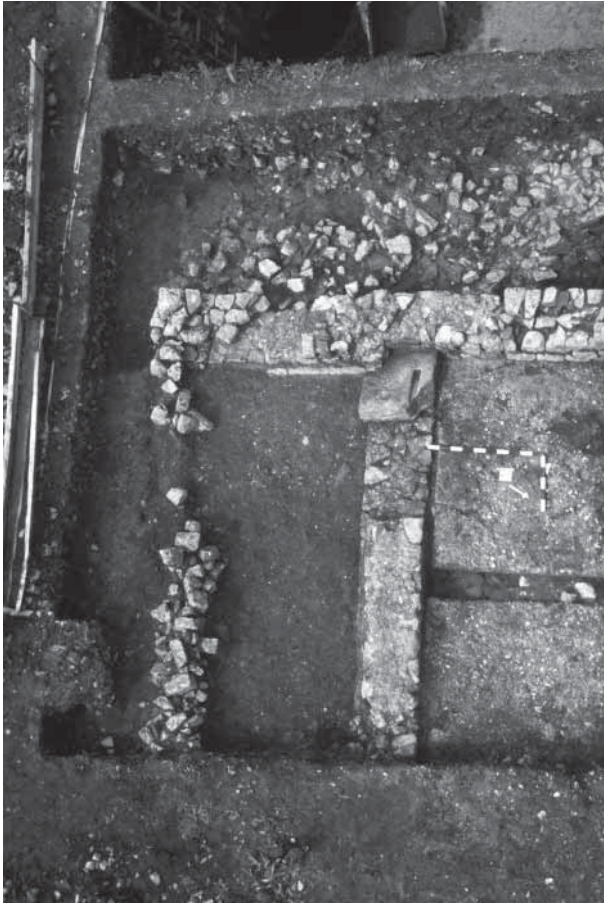
Abb. 91: Augst/BL, Insula 36 (Grabung 1984.051). Aufschüttung aus Kalkbruchsteinen und Ziegelfragmenten auf der Zerstörungsschicht von Bauzustand E (MR ARE3601.G.02.01). Vermutlich beim nachzerstörungszeitlichen Durchsuchen der Zerstörungsschichten entstanden. Ansicht von Osten.
