FORSCHUNGEN IN AUGST

BAND 38

Insula 36

Die Entwicklung einer Häuserfront in Augusta Raurica

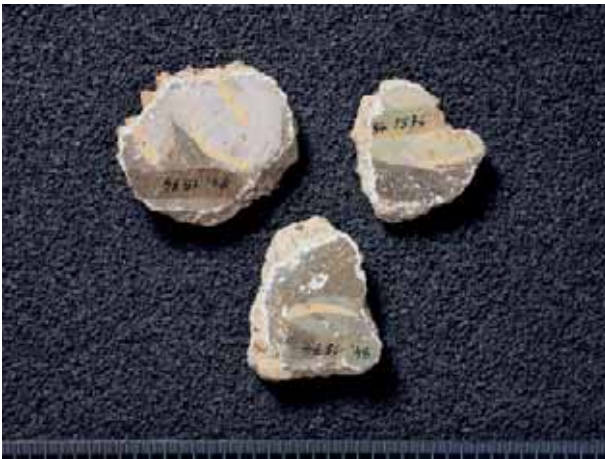
Fig. 111: Augst/BL, Insula 36 (Grabung 1984.051). Décor 1: décor à fond vert foncé orné de feuilles grises et vertes. Élément de la zone médiane.

En zone médiane doivent se situer principalement des fragments à fond rose (dont certains révèlent une proximité avec des angles de parois), des fragments à fond vert foncé (en fait du vert sur du noir) ornés de feuilles grises et vertes (fig. 111), et de filets jaunes, et enfin, des fragments à fond bleu-vert bordés d'une bande noire et comportant des motifs malheureusement indéterminés (fig. 112). Dans ce dernier groupe, nous reconnaissons la teinte qui constitue souvent le fond de mégalographies, autrement dit de scènes figurées d'une certaine ampleur. Les zones médianes ouest, nord et est se prêteraient bien à ce type de représentations, car leurs

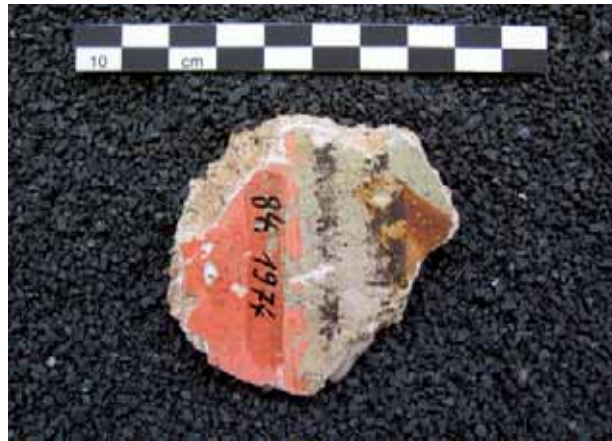
Fig. 112: Augst/BL, Insula 36 (Grabung 1984.051). Décor 1: décor au feuillage. Élément d'encadrement et départ de mégalographie.

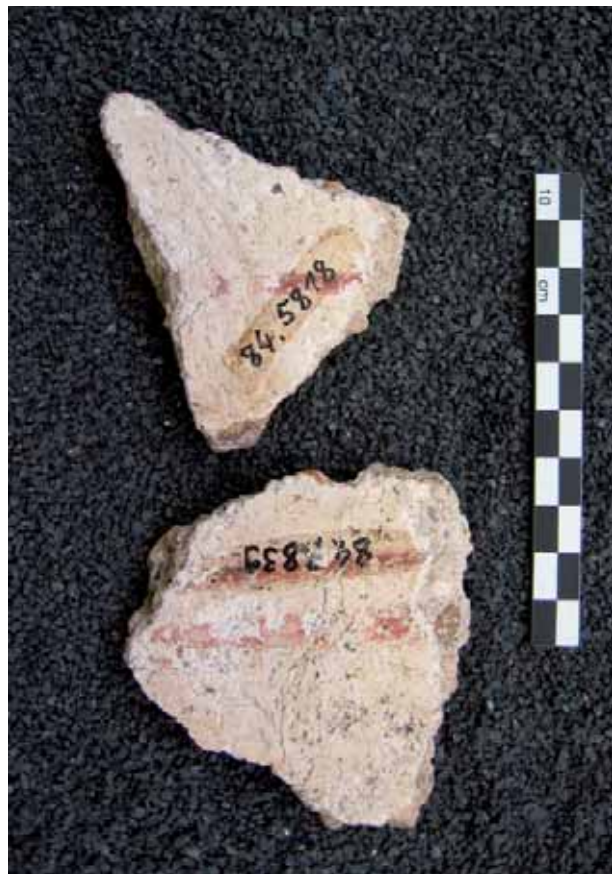
Fig. 118: Augst/BL, Insula 36 (Grabung 1984.051). Décor 2: décor aux motifs mauves. Détail des filets.

Les quelques éléments de ce décor présentent un fond blanc agrémenté de filets, de bandes et de motifs mauves, ainsi que de champs rouges souvent à proximité d'angles (fig. 118). Il est donc vraisemblable d'esquisser des parois à fond blanc rythmées par des encadrements mauves avec filet intérieur de même couleur et des angles de parois soulignés de bandes rouges.

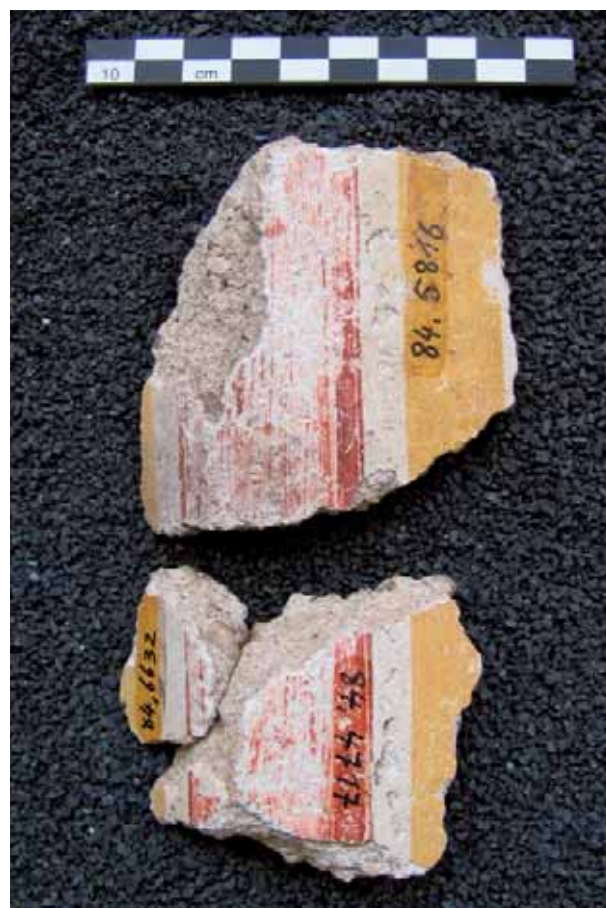
Fig. 120: Augst/BL, Insula 36 (Grabung 1984.051). Décor 3: décor à la fenêtre. Angle de l'embrasure de la fenêtre.

D'une manière générale, nous restituons une fenêtre dont les angles obtus et rentrants formant l'embrasure sont soulignés d'un bandeau rouge (A: Inv. 1984.4717; A: Inv. 1984.5816). Plusieurs angles obtus montrent une bande jaune de part et d'autre du bandeau rouge: ils doivent se situer à la jonction des parois et des tableaux de l'embrasure (fig. 120). En effet, la première bande jaune intervient au niveau de la paroi et doit appartenir à la structure

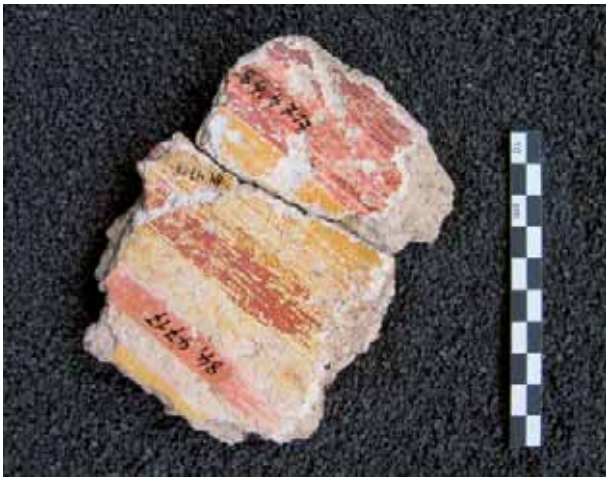
Fig. 121: Augst/BL, Insula 36 (Grabung 1984.051). Décor 3: décor à la fenêtre. Décoration de l'appui oblique.

L'ornementation de l'appui est différente de celle des tableaux: elle se présente sous la forme d'un bandeau composé de bandes rouge, jaune-marron, rose, puis jaune (par exemple A: Inv. 1984.4717; A: Inv. 1984.5817; A: Inv. 1984.5818) formant un encadrement chargé qui borde les limites de l'appui ou du couvrement (fig. 121). Les fragments dont les bandes colorées sont obliques par rapport à un sens de lissage horizontal, doivent se situer sur les bords de l'appui.

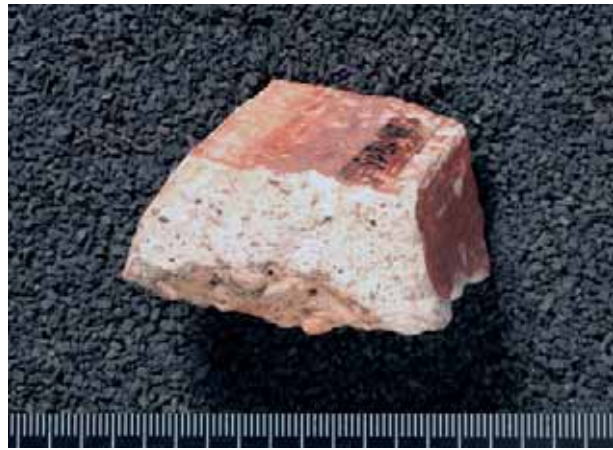
Fig. 122: Augst/BL, Insula 36 (Grabung 1984.051). Décor 3: décor à la fenêtre. Élément d'une structure divisant l'espace de la fenêtre (revêtement d'un meneau de bois?).

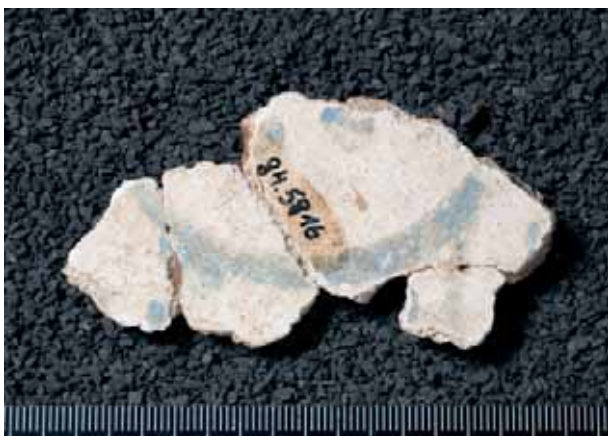
Fig. 123: Augst/BL, *Insula* 36 (Grabung 1984.051). Décor 3: décor à la fenêtre. Élément de l'embrasure ou des zones médianes et hautes de la paroi avec des demi-cercles bleus.

puisque trois fragments comportent un trou de compas (A: Inv. 1984.5817; A: Inv. 1984.10950). Les points bleus se manifestent dans les deux supports de mortier, mais il est difficile d'affirmer qu'ils appartiennent au même type de motif. Toutefois, le mortier B comprend une petite plaque, sur laquelle figurent des points inscrits dans un demi-cercle pointé bleu. Il s'agit vraisemblablement d'un élément de bordure ajourée (B: Inv. 1984.5816), qui peut intervenir aussi bien dans les diverses parties de l'embrasure que sur les zones médiane et haute de la paroi (fig. 123). Cependant, nous observons des sens de lissage contradictoires sur cette plaque. Ce phénomène est peut-être attribuable au fait que cette bordure apparaît dans une zone haute peu accessible où l'on a un peu bâclé le lissage.

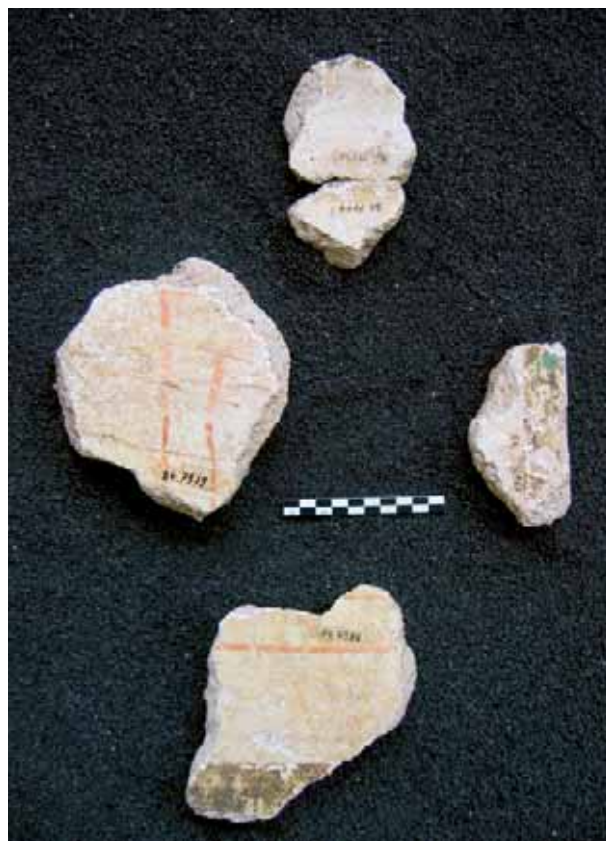
Fig. 125: Augst/BL, Insula 36 (Grabung 1984.051). Décor 4: décor de la porte. Fragments avec corniche supérieure, encadrement intérieur et bande vert kaki.

Sur ces deux piédroits prennent place des encadrements constitués de deux filets rouges inscrits l'un dans l'autre, aux angles parfois maladroitement tracés (Inv. 1984.7979; fig. 125). Ce motif relativement sommaire tient à la fois du simple encadrement et du panneau imitant la mouluration d'un pilastre, fréquent dans les lieux de passage et dans l'ornementation des portes. Dès le III^e style pompéien, des pilastres peints, formés d'un ou de deux panneaux moulurés superposés, apparaissent sur les parois pour marquer le passage d'un espace à l'autre à l'intérieur d'un même local (distinguant par exemple une chambre d'une antichambre) ou à l'entrée d'une pièce: à Pompéi (I), dans l'ouverture du local 13 de la maison de la Vénus à la Coquille (II 3,3)²¹³ prend place un pilastre fictif

Les encadrements sont surmontés d'une corniche formée d'une suite de doubles bandes beiges et beige clair, vraisemblablement au nombre de trois, et dont les deux dernières sont symétriques (Inv. 1984.7444 et Inv. 1984.10730). Cette corniche doit être séparée des encadrements par une bande, que l'on restituerait volontiers marron, en vertu d'un fragment qui présente un champ de cette couleur.

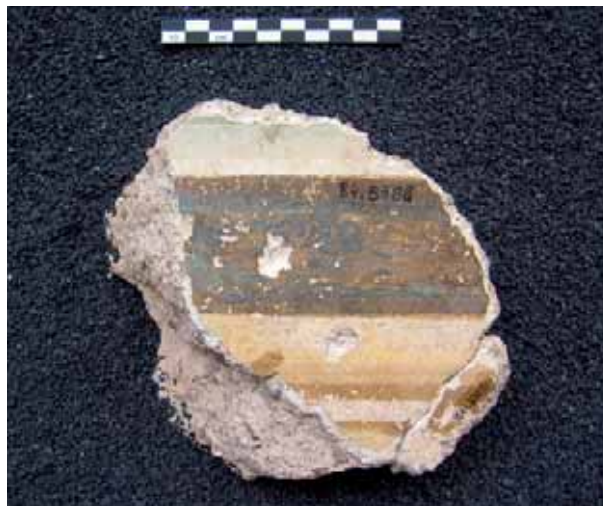
Fig. 129: Augst/BL, Insula 36 (Grabung 1984.051). Décor 5: décor à la bande verte. Corniche, bande verte et départ du champ beige-vert.

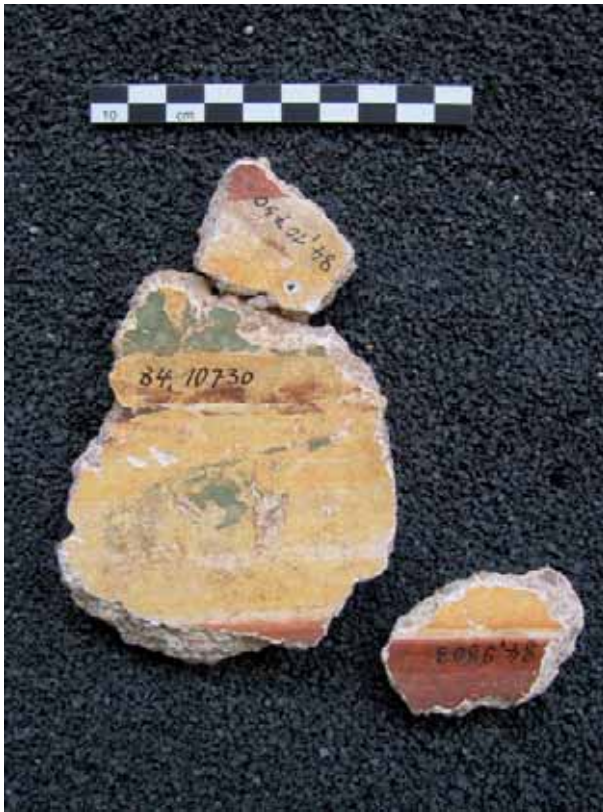
Fig. 130: Augst/BL, Insula 36 (Grabung 1984.051). Décor 5: décor à la bande verte. Élément d'embrasure de fenêtre.

- des encadrements de panneaux à fond blanc constitués d'une bande rouge bordeaux cantonnée de deux filets de même couleur et associé à un champ jaune.
- des éléments d'embrasures de fenêtre (fig. 130): une série de fragments présente une bande marron-rouge, qui souligne des angles rentrants et qui est bordée par un bandeau jaune orné d'un rang de demi-cercles et de trifols verts, d'un alignement de trois points et d'un motif rouge bordeaux, qui pourrait être une fleur, et d'une tige verte à deux feuilles rondes. Une seconde bande marron-rouge intervient le long du

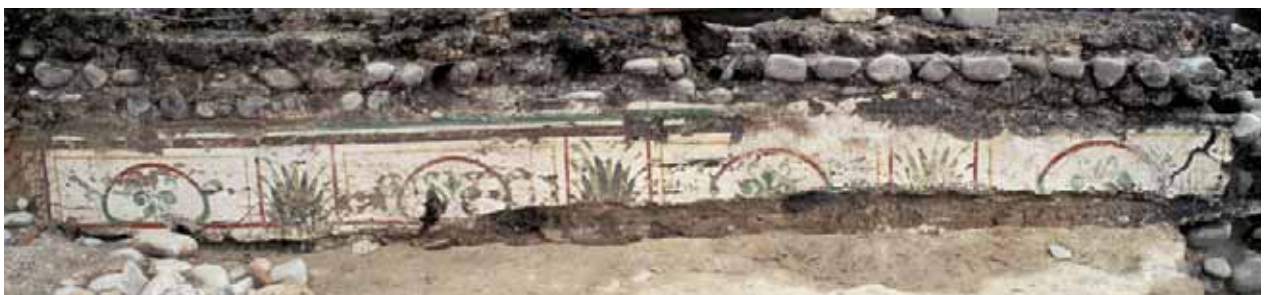
Fig. 131: Böisingen/FR. Soubassement du cryptoportique in situ.

Quant à la bande vert kaki de notre fragment de référence, elle doit faire office de bande de séparation entre deux registres. Dans le cryptoportique de la *villa* de Böisingen (fig. 131), une bande semblable fait la jonction entre zone basse et zone médiane²²⁴. Dans la chambre blanche de l'*insula* 10 d'Avenches (fig. 128), un bandeau noir et vert comprenant une frise de redans et inscrit entre deux corniches, relie la paroi au départ de la voûte²²⁵. À Augst enfin, dans l'*insula* voisine n° 39, une bande verte sépare vraisemblablement la zone haute de la lunette de voûte²²⁶.

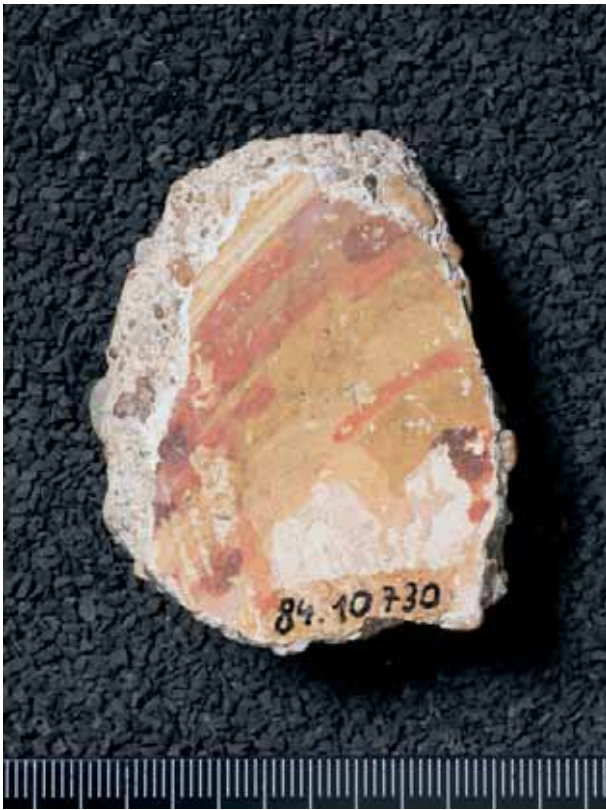
Fig. 132: Augst/BL, Insula 36 (Grabung 1984.051): Décor 5: décor à la bande verte. Fragment avec l'œil d'un personnage.

bande vert kaki ou faut-il les associer aux fonds jaunes qui bordent les encadrements de panneaux rouge bordeaux? La question de la situation se pose également pour quelques fragments qui pourraient appartenir à une représentation figurée, notamment un élément sur lequel on reconnaît l'œil d'un personnage et le départ de sa coiffure (Inv. 1984.10730; fig. 132). Peut-il s'agir d'un personnage en pied, installé dans un panneau ou dans un édicule, ou d'un buste apparaissant dans un tableau, comme les têtes des Saisons dans la chambre blanche d'Avenches²²⁷?

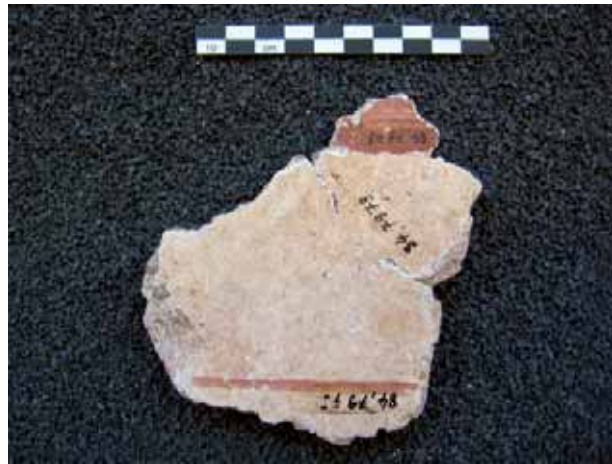
Fig. 133: Augst/BL, Insula 36 (Grabung 1984.051). Décor 5: décor à la bande verte. Assemblage de trois fragments avec l'étoffe imprimée.

Enfin, ce décor a conservé une trace très rare: sur le fond blanc avec filet et bande rouge bordeaux d'un assemblage de trois fragments (Inv. 1984.7979), on discerne l'empreinte d'une étoffe tissée, ultime témoignage du peintre qui dut s'appuyer par inadvertance contre la paroi fraîche (fig. 133; 134).

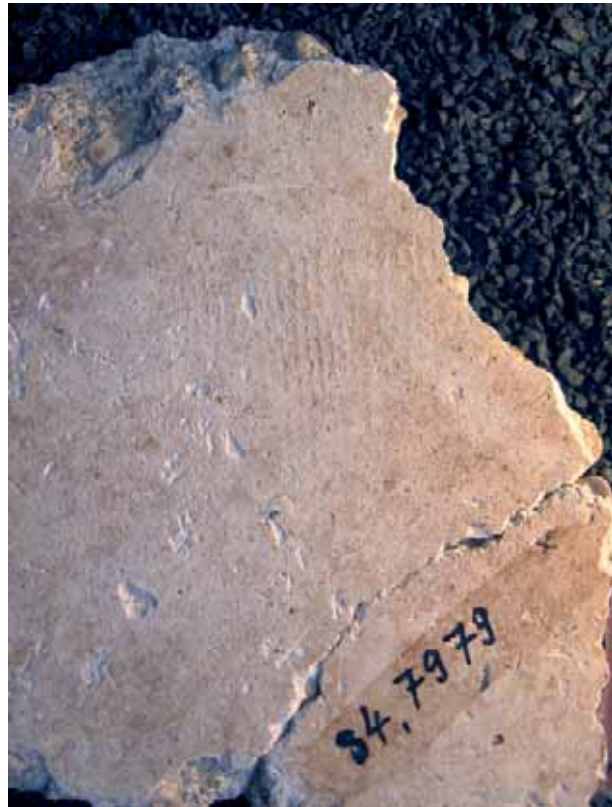
Fig. 134: Augst/BL, Insula 36 (Grabung 1984.051). Décor 5: décor à la bande verte. Détail de l'étoffe imprimée.

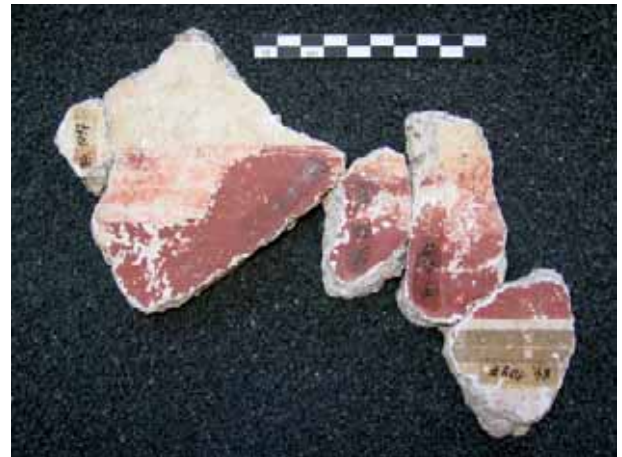
Fig. 136: Augst/BL, Insula 36 (Grabung 1984.051). Décor 7: décor aux plumes de paon. Bande rouge et sommet de corniche.

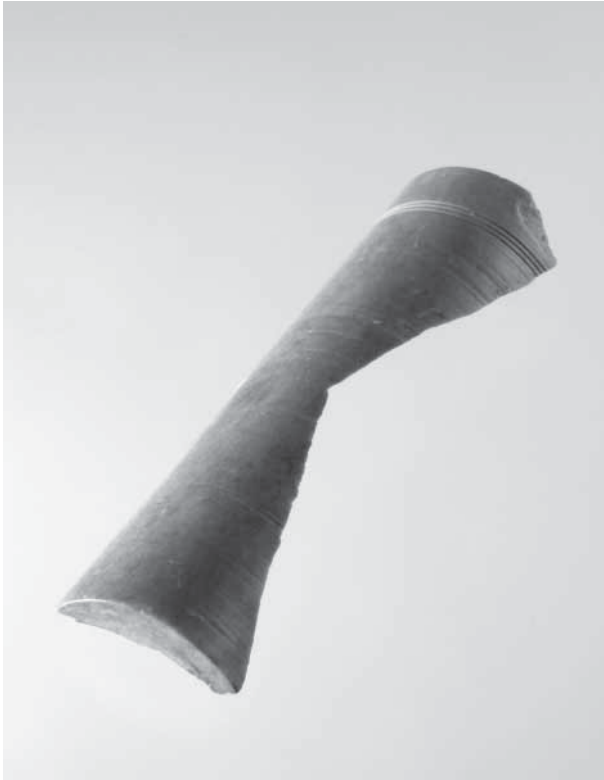
Abb. 157: Augst, Insula 36 (Grabung 1984.051). Knochenscharnierfragment aus der westlichen Befundzone 3601.B.02.

Als besondere Funde aus dem Material von Bauzustand B sind ein Knochenscharnierfragment (Abb. 157) und ein sogenannter Schlittknochen zu erwähnen. Das *Scharnierfragment* stammt aus einem als Planie oder Zerstörungsschicht angesprochenen Horizont (Sch 3601.B.02.61) von Befundzone 3601.B.02 (FK C00717). Es wurde wahrscheinlich in der Menge der «gewöhnlichen» Knochen übersehen und deshalb nicht aussortiert. Nach neueren Erkenntnissen kann davon ausgegangen werden, dass solche Scharniere wahrscheinlich nicht aus lokaler Produktion stammen. Vermutlich gelangten sie in montierter Form oder als nicht montierte Fertigprodukte nach Augst²⁷⁴.

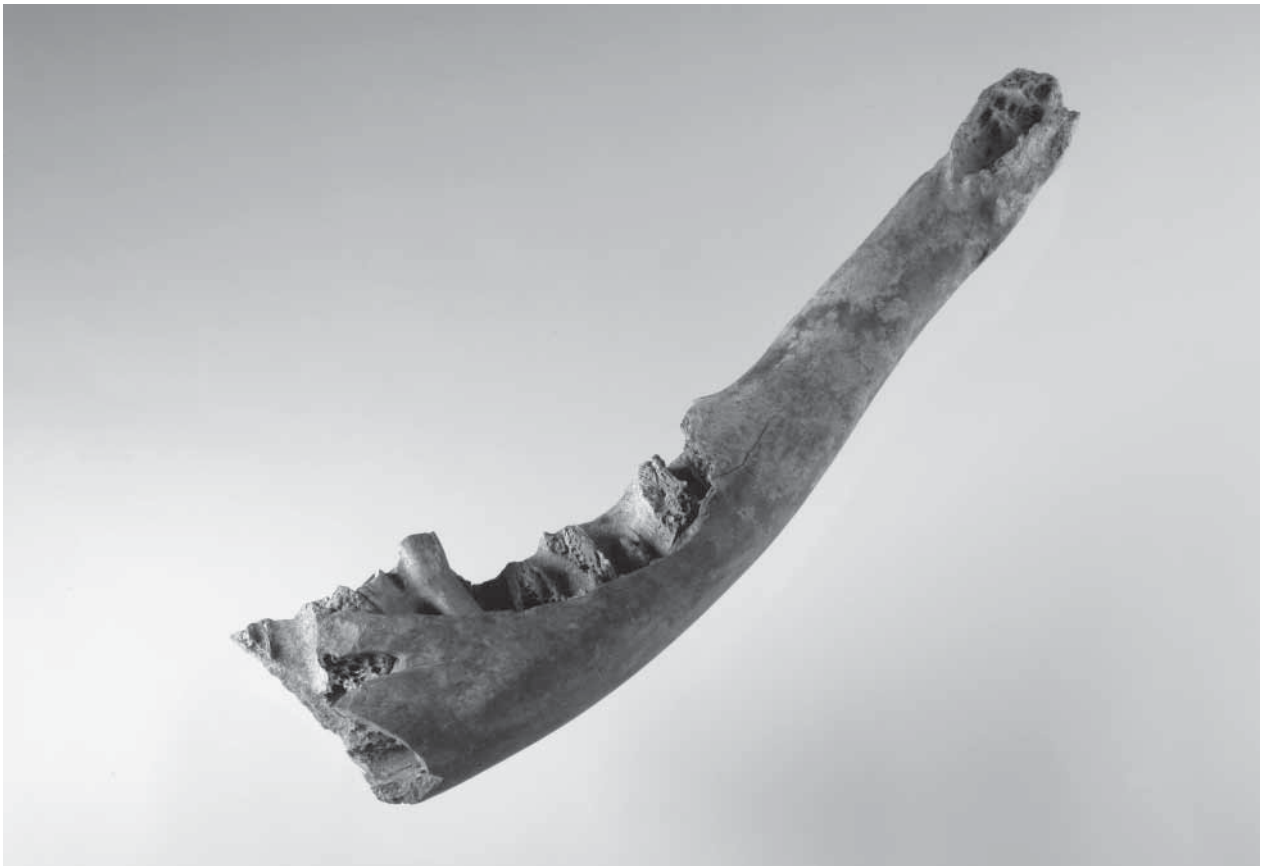
Abb. 159: Augst, Insula 36 (Grabung 1984.051). Schlittknochen aus Bauzustand C (Gebäude 3601.Cc.02). Die scharfe Kante ist nicht natürlich, sondern durch die vermutete Verwendung des Knochens als Schlittenkufe entstanden.

sich um einen weiteren *Schlittknochen*, ein Unterkieferfragment eines Rindes, welches in einem Gehniveau (Sch 3601.Cc.02.41) von Gebäude 3601.Cc.02 (FK C00678) gefunden wurde (Abb. 159). Es stammt aus der linken Kieferhälfte und umfasst den von der *Pars incisiva* bis zur Höhe des zweiten/dritten Molars reichenden Abschnitt des Unterkieferkörpers (*Corpus mandibulae*). Die Abnutzungsspuren befinden sich nur in jenem Teil des *Corpus*, in dem sich die *Prämolaren* und *Molaren* befinden. Auf der Höhe des dritten Molars ist der Knochen gebrochen, somit fehlen der *Angulus* und der *Ramus*. Beim zweiten Fund handelt es sich um einen *bearbeiteten Unterkiefer-Eckzahn* eines Hausschweinebers (Abb. 160). Er stammt aus dem Material eines erneuerten Kiesbodens (Sch POR3601.C.01.402) im Bereich der Portikus POR3601.C.01 (FK C00947). Möglicherweise war er ursprünglich in einem Amulett gefasst.

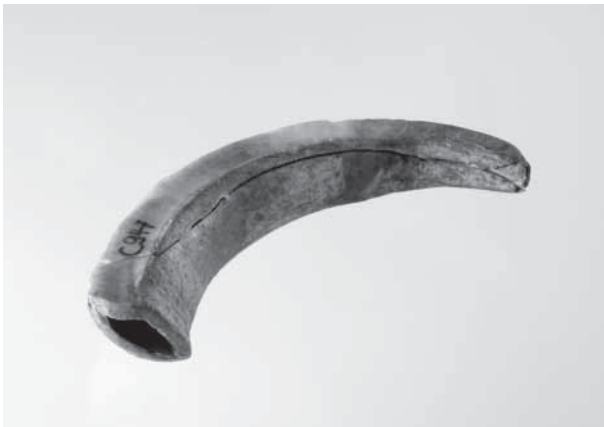
Abb. 160: Augst, Insula 36 (Grabung 1984.051). Bearbeiteter Unterkiefer-Eckzahn eines Hausschweinebers, evtl. ursprünglich als Amulett gefasst, aus der Portikus von Bauzustand C.

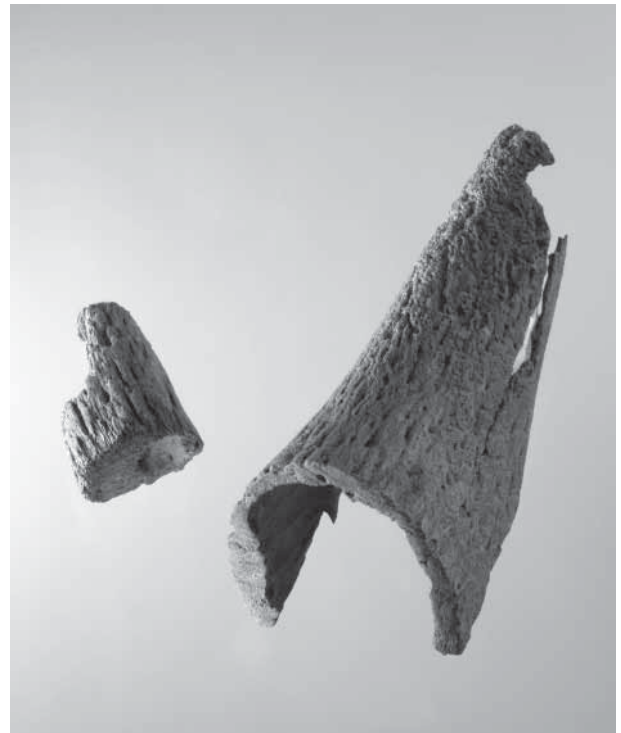
► Abb. 161: Augst, Insula 36 (Grabung 1984.051). Fragmente von zwei gesägten Rinderhornzapfen (Manufakturabfälle) aus Bauzustand C.

Ausserdem finden sich im Material von Bauzustand C zwei *gesägte Rinderhornzapfen* (FK C00936, Sch 3601.Cc.01.51 [Abb. 161 rechts] und FK C00678, Sch 3601.Cc.02.41 [Abb. 161 links]), welche als Manufakturabfälle anzusprechen sind (Tab. 22).

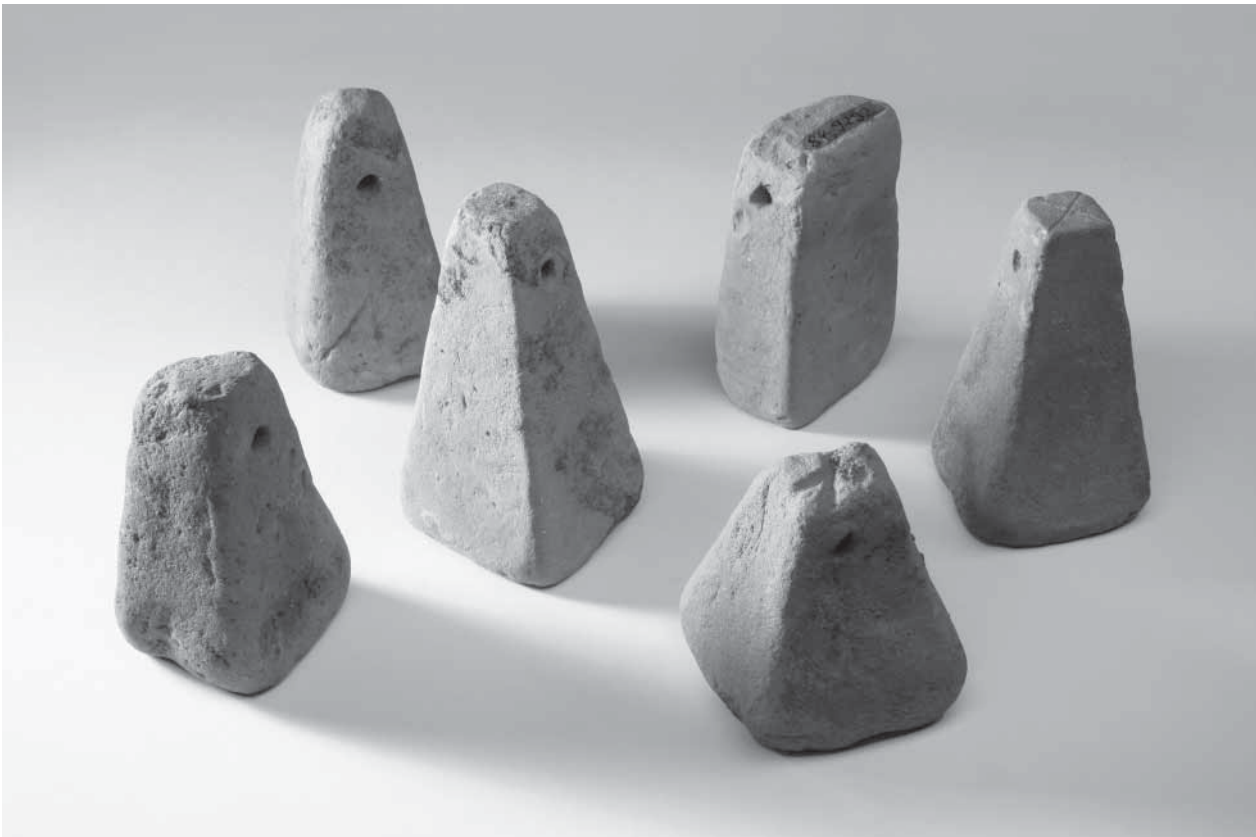
Abb. 174: Augst/BL, Insula 36 (Grabung 1984.051). Sechs Webgewichte aus der Zerstörungsschicht Schicht Sch 3601.B.02.61, die auf einen ehemals an diesem Ort stehenden Webstuhl hinweisen.
