Umsetzung der EG-Wasserrahmenrichtlinie

# Modellprojekt Wümme

Naturschonende Gewässerunterhaltung und Gewässerrenaturierung  
im BG (Bearbeitungsgebiet) 24 als Beitrag zur Gewässerentwicklung  
und Umsetzung der EG-Wasserrahmenrichtlinie (WRRL)

## Dokumentation Phase I: 2005/06

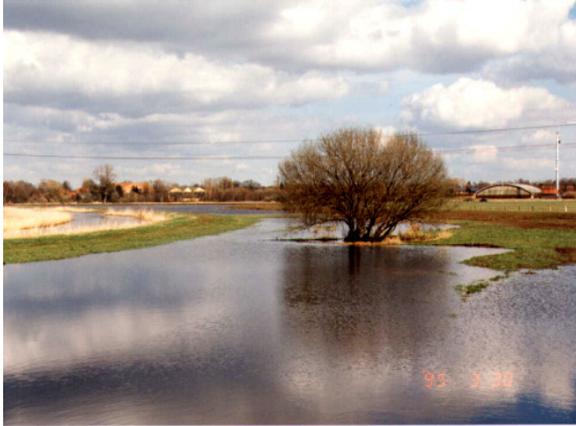
- Deichrückverlegung bzw. punktuelle und abschnittsweise Rücknahme der Verwallungen (Sommerdeiche, s. Abbildungen unten) in den unteren Streckenabschnitten der Wümme (einschl. der Wörpe) mit Anlage von Flutmulden, Blänken, Stillgewässern und Entwicklung von Auenstandorten.

Wümme-Nordarm1995

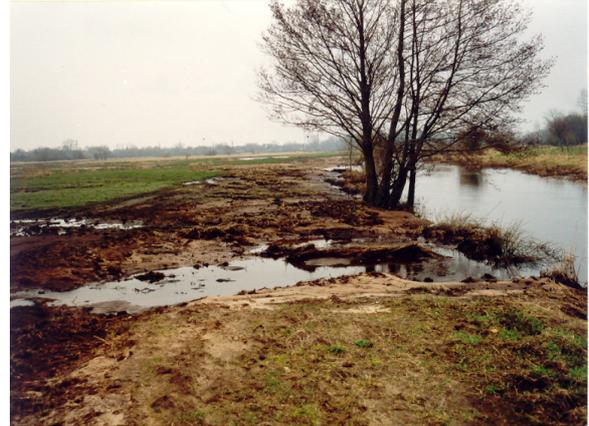
Wümme-Nordarm 1998

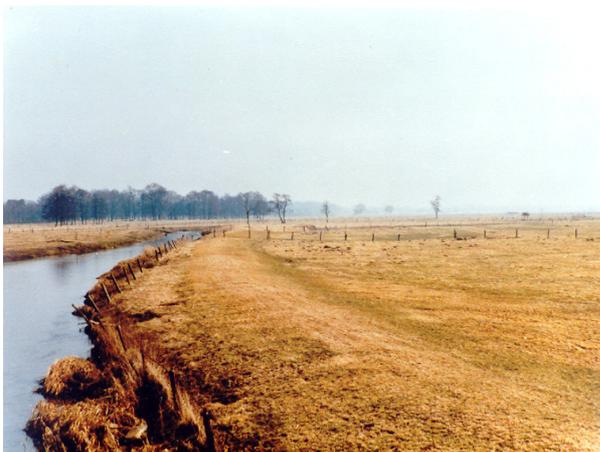
Wümme-Nordarm 1986

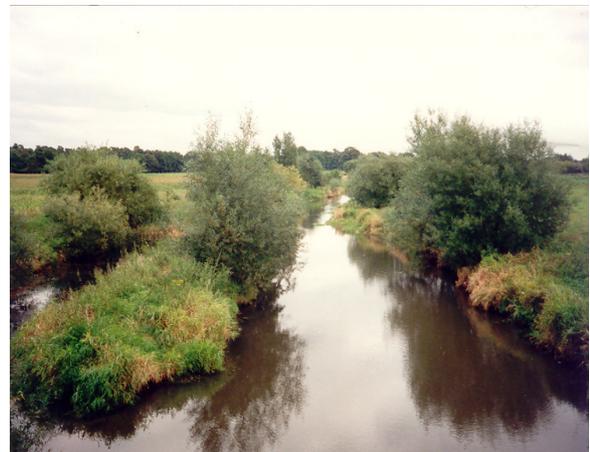
Wümme-Nordarm 1995

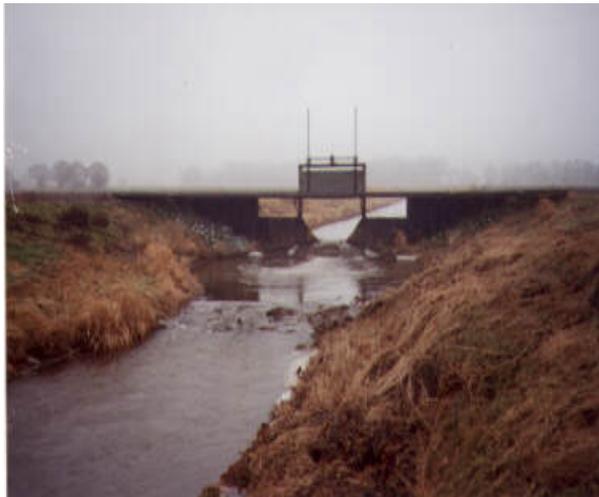
Wörpe 1993

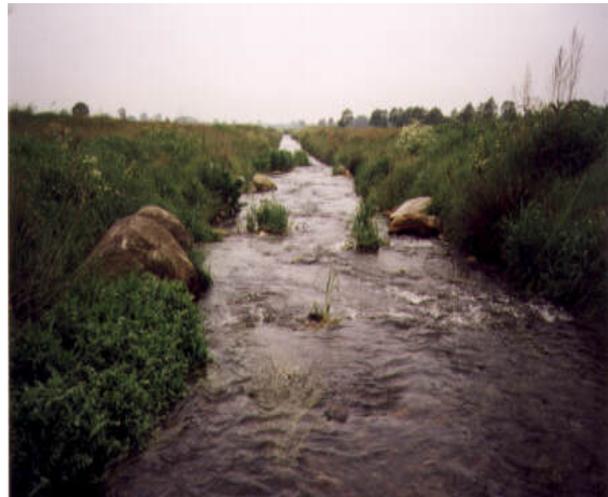
Wörpe 1995

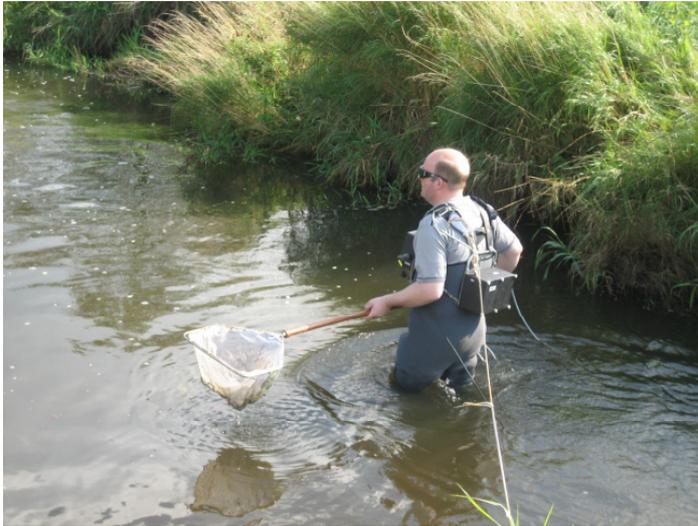
Die Untersuchung der Fischfauna stellt neben der Ermittlung der aquatischen Flora und Wirbellosenfauna eine wichtige biologische Komponente zur Bestimmung der Fließgewässerqualität dar. Aus diesem Grund wurden Ende Mai 2006 insgesamt 7 Befischungstrecken in Walle, Wümme-Nordarm, Wümme-Mittelarm und Wümme-Verbindungsarm untersucht. Die Befischung wurde mit einem tragbaren Elektrofischereigerät (DEKA 3000) durchgeführt. Hierbei wird im Wasser eine Spannung mit Gleichstrom erzeugt. Fische werden durch die erzeugte Spannung an einen speziellen Kescher (Anode) des Elektrofischers geführt und gleichzeitig betäubt. Anschließend können sie nach Größe, Anzahl und Art sortiert werden.

Elektrobefischung im Wümmegebiet

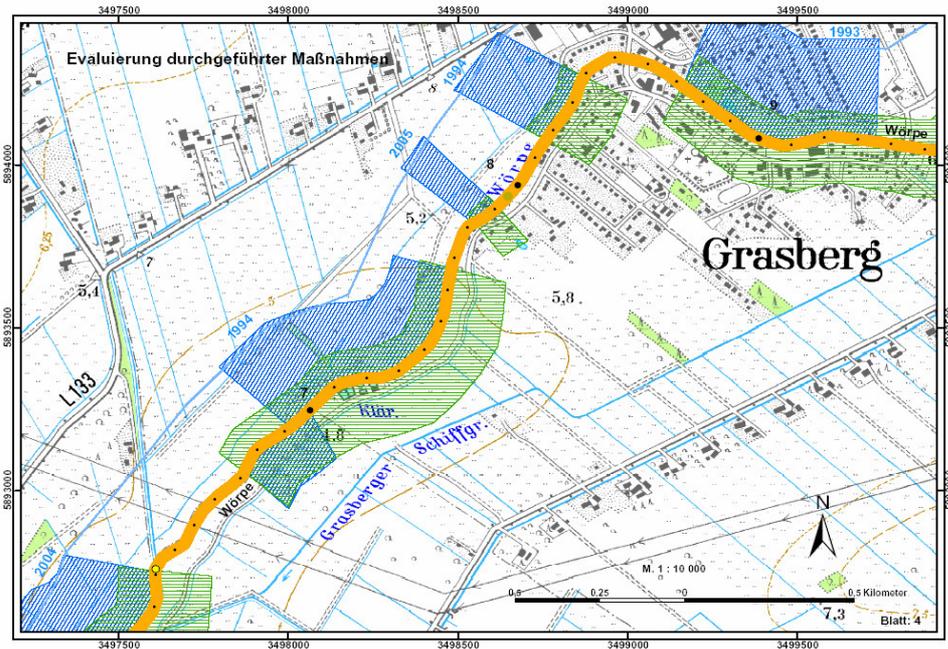
farblich dargestellt wird. Bei diesem Verfahren gelangt man über neun Bewertungsparameter zu einer Einstufung der Strukturgüte. Die Erhebung dieser Parameters sollte zunächst anhand von aktuellen Karten und, soweit vorhanden, Luftbildern erfolgen. Eine Überprüfung der Daten muss auf jeden Fall vor Ort erfolgen, da gegenüber der Kartendarstellung durch Baumaßnahmen, Anpflanzungen, Umbruch von Grünland u. ä. durchaus Veränderungen gegenüber der theoretischen Beurteilung ergeben können. Der Erhebungsbogen der Übersichtskartierung ist als Anlage 3.4 A beigefügt.

## Übersichtskartierung

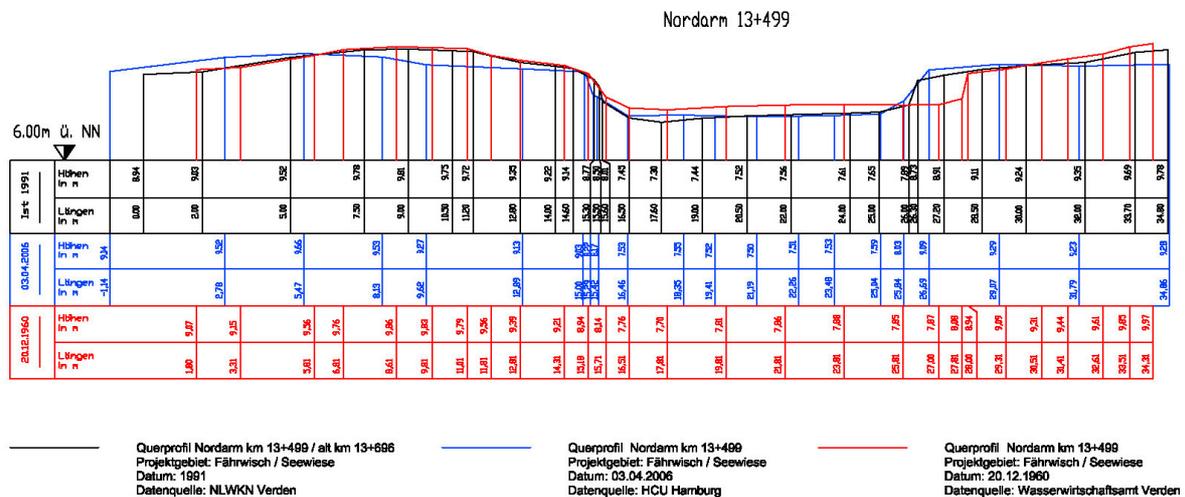
Die Sohleintiefung von Fließgewässern ist ein weitreichendes Problem in den Gewässern des norddeutschen Tieflandes. In den meisten Fällen wird sie durch menschliche Tätigkeiten hervorgerufen oder in Gang gesetzt und setzt sich meist so lang fort, wie die Bodenverhältnisse eine permanente Erosion der Gewässersohle zulassen oder sich das Fließgewässer einem morphologischen Gleichgewicht annähert. Die Auswirkungen der Eintiefung reichen von hydraulischen über gewässerstrukturelle Veränderungen bis hin zur Beeinträchtigung der standorttypischen Gewässerfauna und –flora. Ein Ziel der Gewässerentwicklung ist es daher, über unterschiedliche Maßnahmenarten Gewässersohlen anzuheben und auf ein naturnahes Niveau zu bringen. Dafür stehen eine Reihe angewandter Methoden zur Verfügung, die mit einem aktiven Sohlmaterialeintrag, mit der Nutzbarmachung des gewässereigenen Geschiebetransports oder Laufverlegungen verbunden sind.

Abbildung: Vergleich des Querprofils Nordarm 13+499 aus den Jahren 1960, 1991 und 2006

In den vergangenen Jahren sind am Wümme-Nordarm Gewässerentwicklungsmaßnahmen mit unterschiedlichen Zielsetzungen durchgeführt worden (Lage der im Folgenden beschriebenen Projekte *siehe Anlage 3.5*). Am Hexenberg (im Jahr 2002) sowie am ehemaligen Behrensstau (im Jahr 2003) sind Stauanlagen rückgebaut und durch Sohlgleiten ersetzt worden. Diese haben das primäre Ziel, die Durchgängigkeit für die aquatische Fauna wiederherzustellen. Darüber hinaus wurden die Kronen der Sohlgleiten um 0,60 m (Hexenberggleite) bzw. 1,00 m (Behrensngleite) gegenüber der Gewässersohle angehoben. Die Gleitenkronen übernehmen somit die Funktion von Sohlschwellen und ermöglichen die Ablagerung des im Gewässer transportierten Geschiebematerials vor der Sohlgleite.

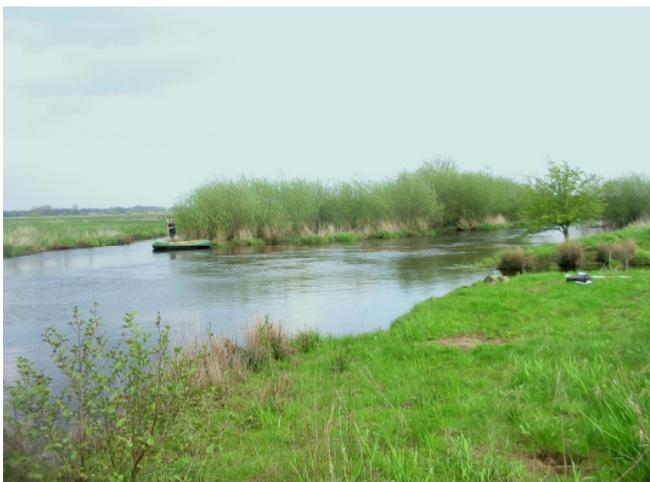
Auflandungsbereich im Wümme – Nordarm auf Höhe der Einmündung des Wümme Mittelarms

Es war dort eine erhebliche Verlandung am rechten Ufer mit schlammigem Material im oberen Bereich auszumachen, die zu einer Querschnittsveränderung geführt hat. Der Einfluss der Behrensgleite auf diese Sedimentationserscheinung, insbesondere im Hinblick auf die mögliche Profilentwicklung zwischen 1991 (Profilaufnahme) und 2003 (Bau der Behrensgleite) kann kaum abgeschätzt werden.

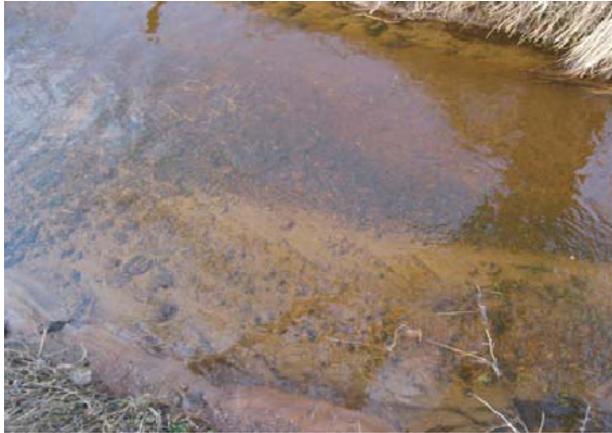
Die sandgeprägten Gewässertypen (Typ 14 – „Sandgeprägter Tieflandbach“ und Typ 15 – „Sand- und lehmgeprägter Tieflandfluß“) sind durch eine dominierende Sandfraktion mit nennenswerten Kiesanteilen (Kiesbänken) gekennzeichnet. Sie sind in Mulden- und Sohlentälern meist ruhig fließend, verfügen über deutliche Prall- und Gleithänge, organische Bestandteile stellen wichtige Sekundärsubstrate dar.

Kiesvorkommen in der Gewässersohle der Rodau bei Rosebruch (Foto: HCU Hamburg)

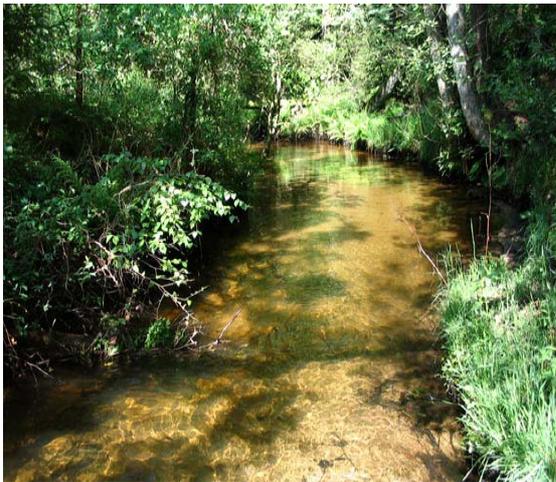
Fintau westlich Eggersmühlen mit naturnahem Umfeld (Foto: Ralf Gerken)

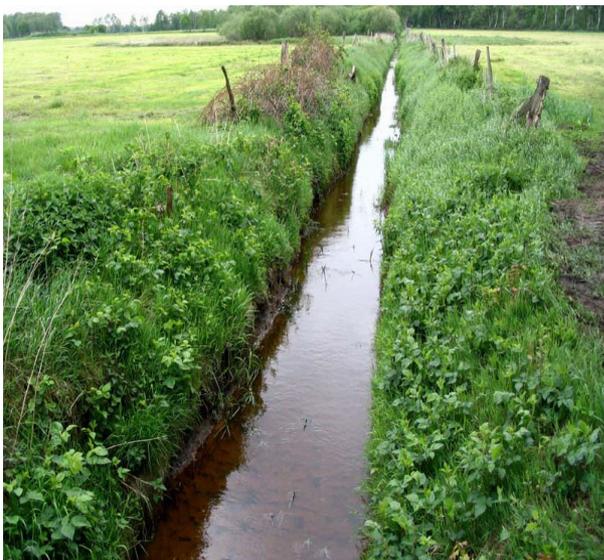
Dies äußert sich in einem Mangel an gewässertypischen Hartsubstraten (Totholz, Wurzeln, Kiese), Laufbegradigungen und -eintiefungen, teilweise starken Uferabbrüchen, unzureichenden Gewässerrandstreifen sowie Sohlbauwerken mit z. T. großer Beeinträchtigung der Durchgängigkeit (v. a. Stauwehr Eggersmühlen). Die Oberläufe beider Bäche unterliegen einer intensiven Gewässerunterhaltung, während die Mittel- und Unterläufe nur mäßig bis extensiv unterhalten werden. Unnatürlich hohe, mobile Sandfrachten beeinträchtigen auf ganzer Länge die Gewässersohlen der Fintau und der Ruschwede.

Florgraben nordöstlich Vahlde, strukturarmer Abschnitt (Foto: Ralf Gerken)

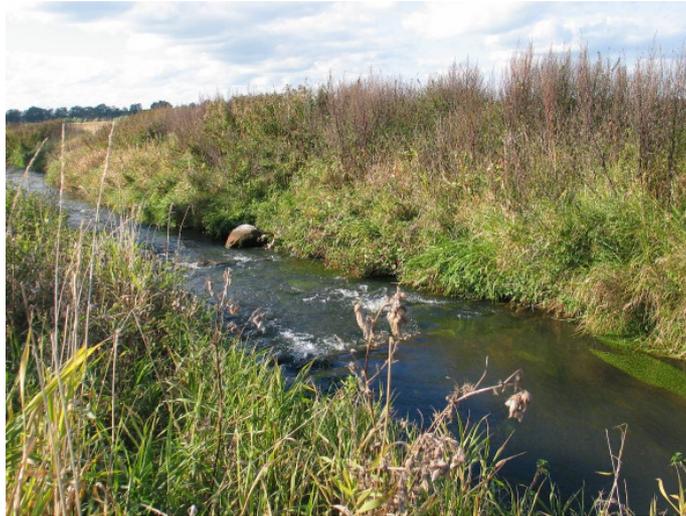
Wörpe: Umbau eines Sohlabsturzes zur Sohlgleite

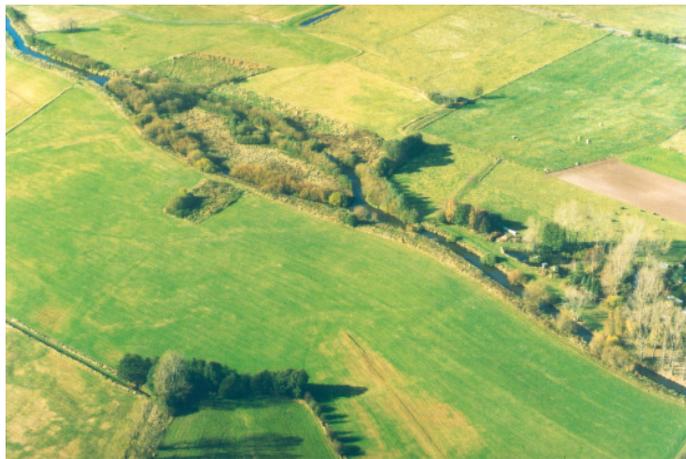
Wümme-Nordarm: Neuanlage naturnaher Flussarme sowie Renaturierung vorhandener Gewässerabschnitte

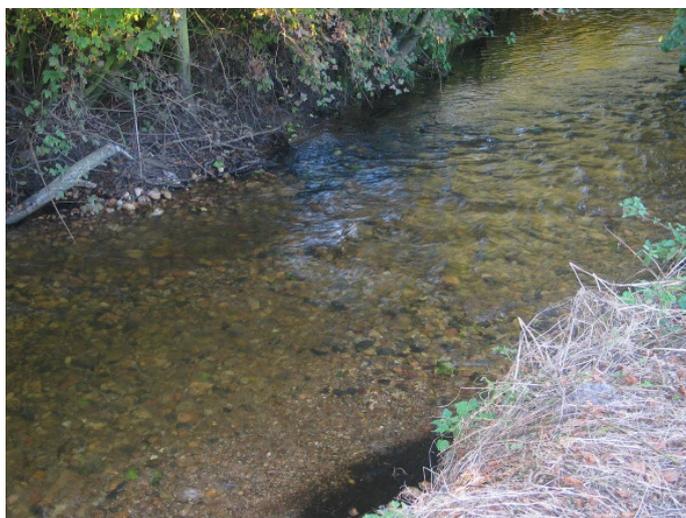
Ruschwede: Verbesserung der Sohlstruktur / Anlage von Kieslaichplätzen
