RAPPORT 2019:36

Spår av Napoleonkrigen i Göteborg

Arkeologisk undersökning

RAÄ Lundby 132:1, Fastighet Arendal 764-717

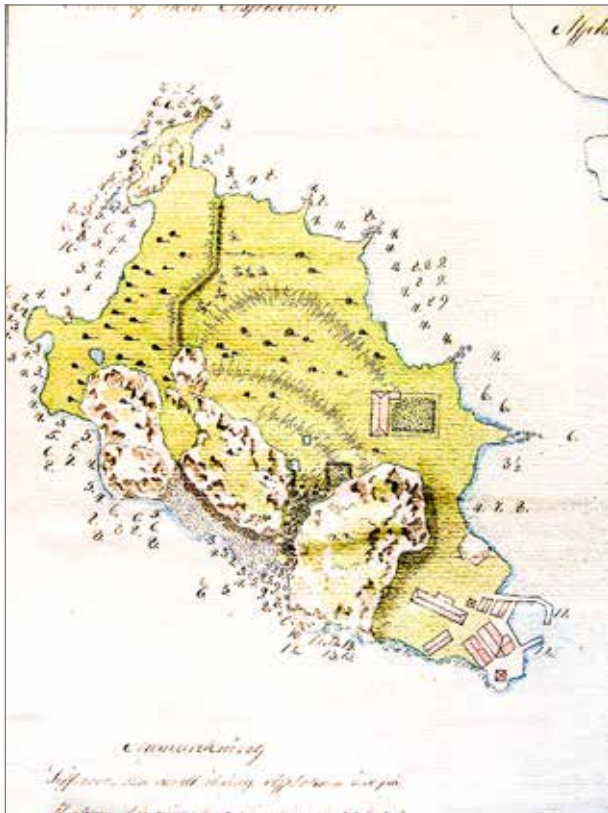
Figur 8. Karta över Stora Aspholmen, daterad till 1790. Karta Krigsarkivet.

Utöver försvarsverk rymmer Stora Aspholmen även lämningar av civil karaktär. Söder om den omnämnda transien finns en muromgärdad begravningsplats (Göteborg 134:1). Begravningsplatsen anlades för slotts församlingens vidkommande och var främst ämnad åt fästningens fångar och garnisonens manskap. Enligt slotts församlingens dödbok utfördes den första begravningen i början av år 1690 (Ljungberg 1924:604). På en karta från år 1790 finns inom samma yta symboler för gravar i form av mindre högar med kors, vilket visar att begravningsplatsen fortfarande var i bruk vid denna tid (figur 8).

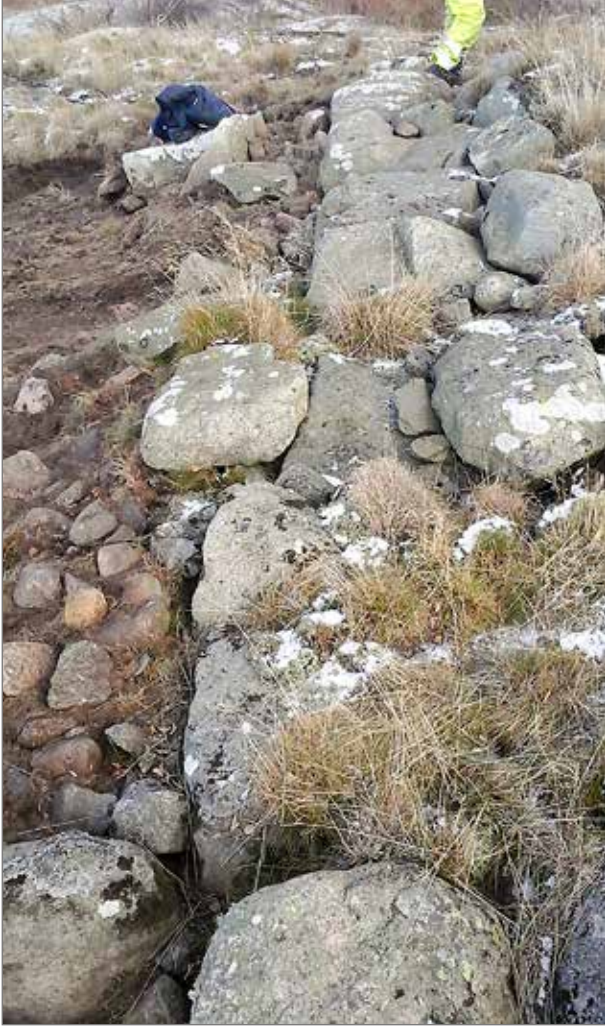
Figur 15, till vänster. Foto av den västra grundmuren. Vy åt nord. Foto Bohusläns museum.

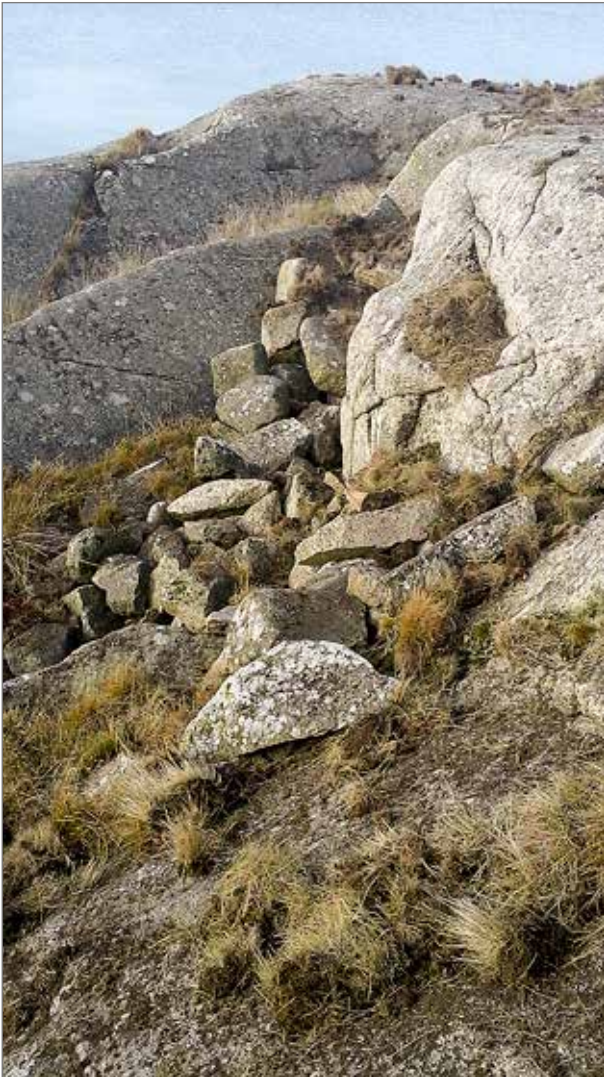
Figur 17. Foto av blocksten som låg samlad på södra sidan av byggnadslämningen. Foto Bohusläns museum.
