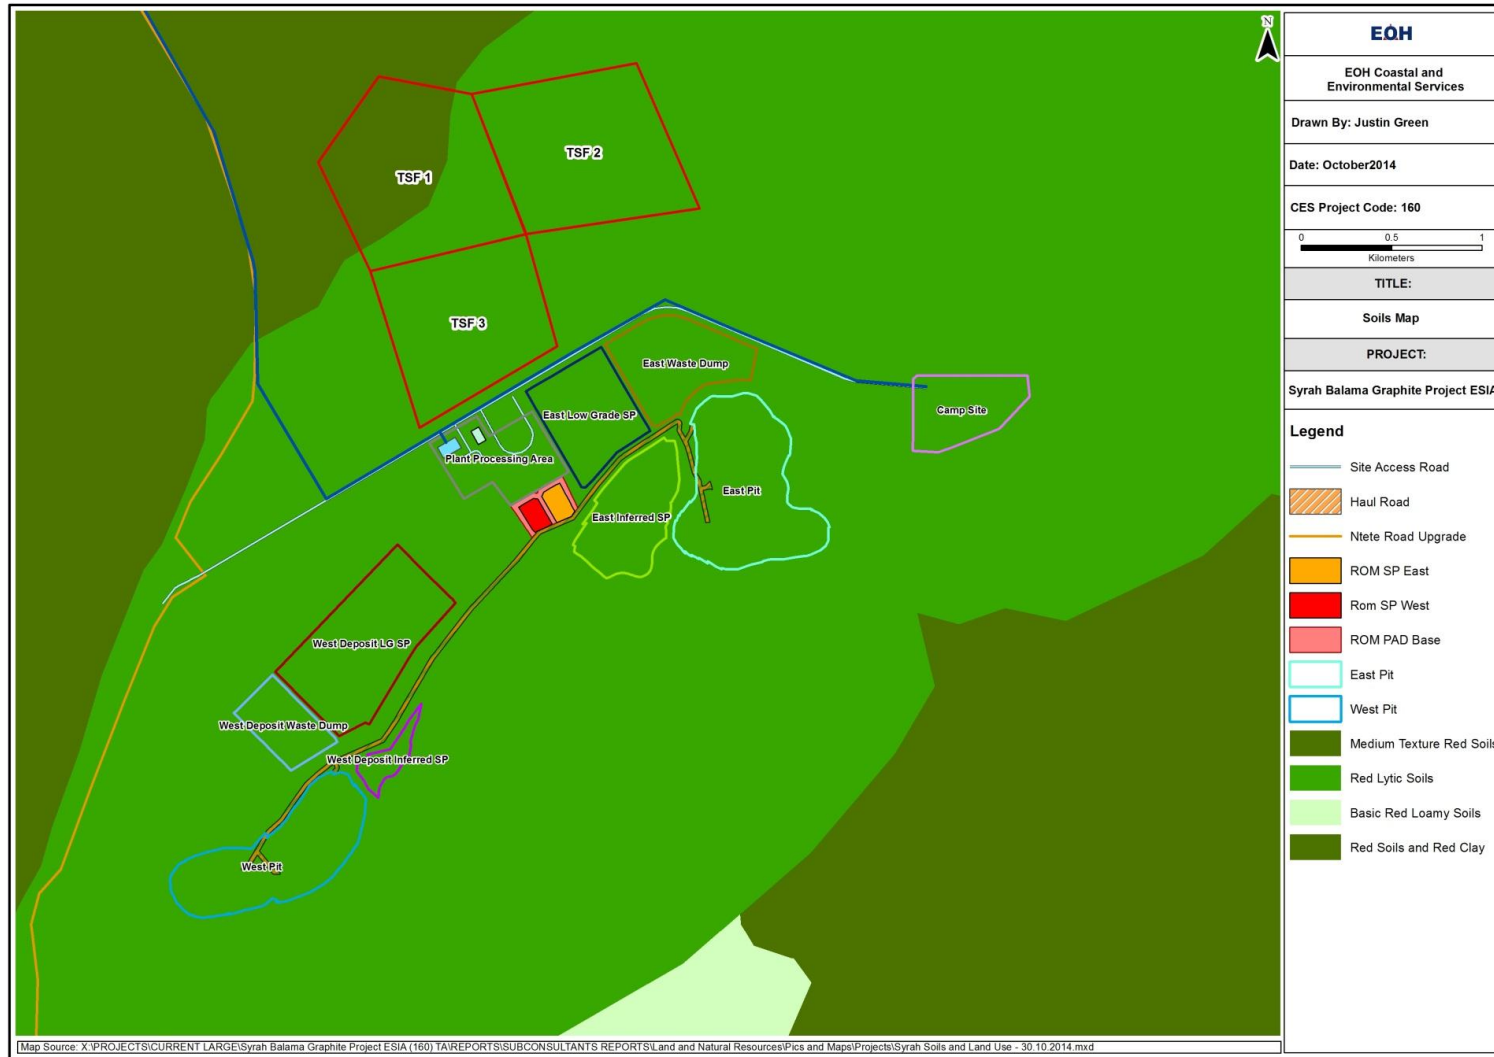
Figura 4.7: Tipos gerais de solos encontrados na área de concessão mineira
 (Fonte: Avaliação dos Recursos Naturais e Agrícolas da Terra, 2013)
