CARACTERIZACIÓN DE LA FRANJA COSTERA Y CALIDAD DE AGUA DEL APA LAGUNA BLANCA: UNA LÍNEA DE BASE PARA FUTUROS ESTUDIOS.

Autores: Bueno, S.; Mármol, S.; Olivera, A. & Reboulaz, R.

Taller de Geociencias 2023.

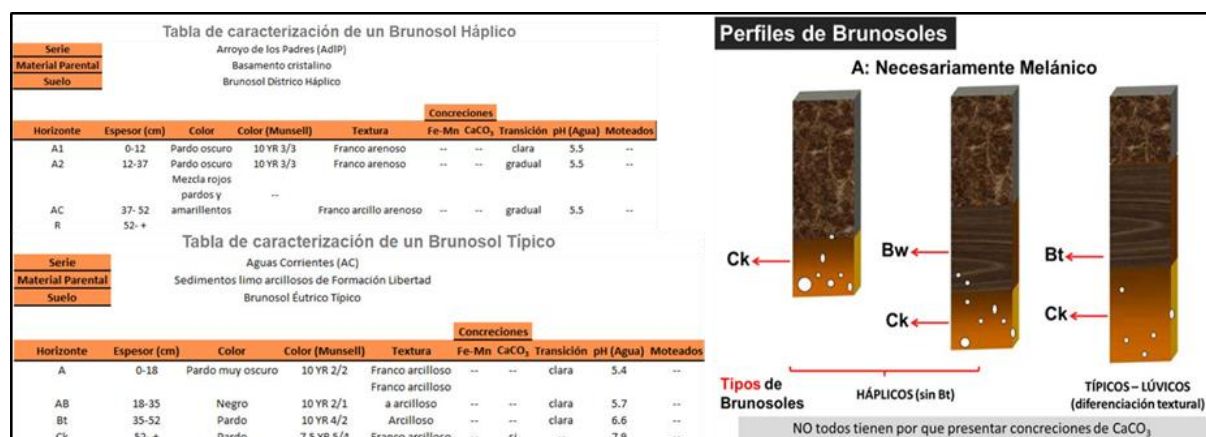
Figura 4. Características de referencia de Brunosoles. Fuente: modificado de <https://museovirtualdesuelos.net>

La secuencia de horizontes más común es A-B-Cca (Figura 4). En general, cuando falta el horizonte B, el carácter se asocia a suelos de escasa profundidad. El horizonte B es en general argilúvico, moderadamente diferenciado, de color oscuro y con una estructura bien expresada, pero que no restringe excesivamente los movimientos del aire y del agua.

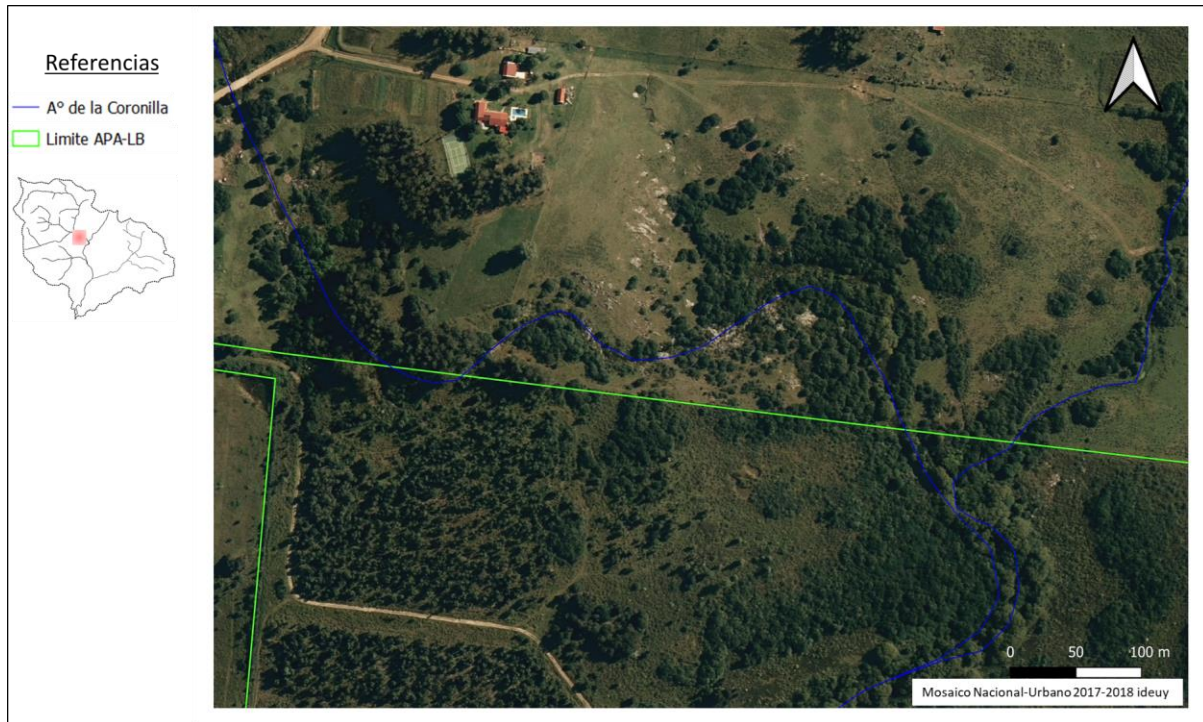
Figura 9. Arroyo de la Coronilla con monte ribereño y forestación.

En cambio, en el sector alto del arroyo de la Coronilla la actividad principal es la forestación (Figura 9), presentando menor cantidad y menor tamaño de tajamares, siendo el factor más contrastante con el arroyo Junquito.

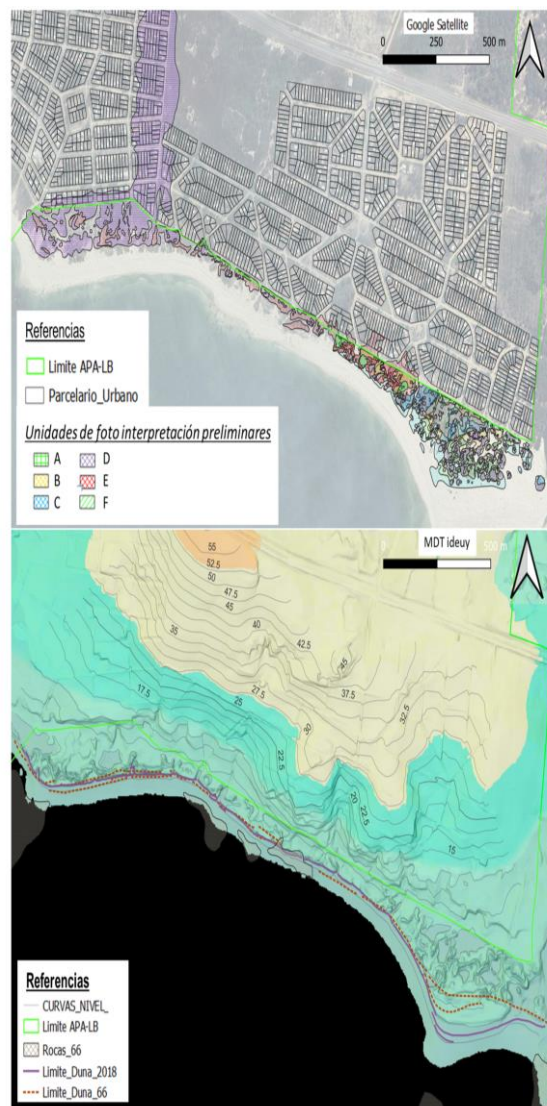
Figura 14. Ejemplo de proceso de fotointerpretación. Mapa preliminar de unidades de fotointerpretación de unidades vegetales (superior) y mapa de modelo digital de terreno con curvas de nivel (inferior).

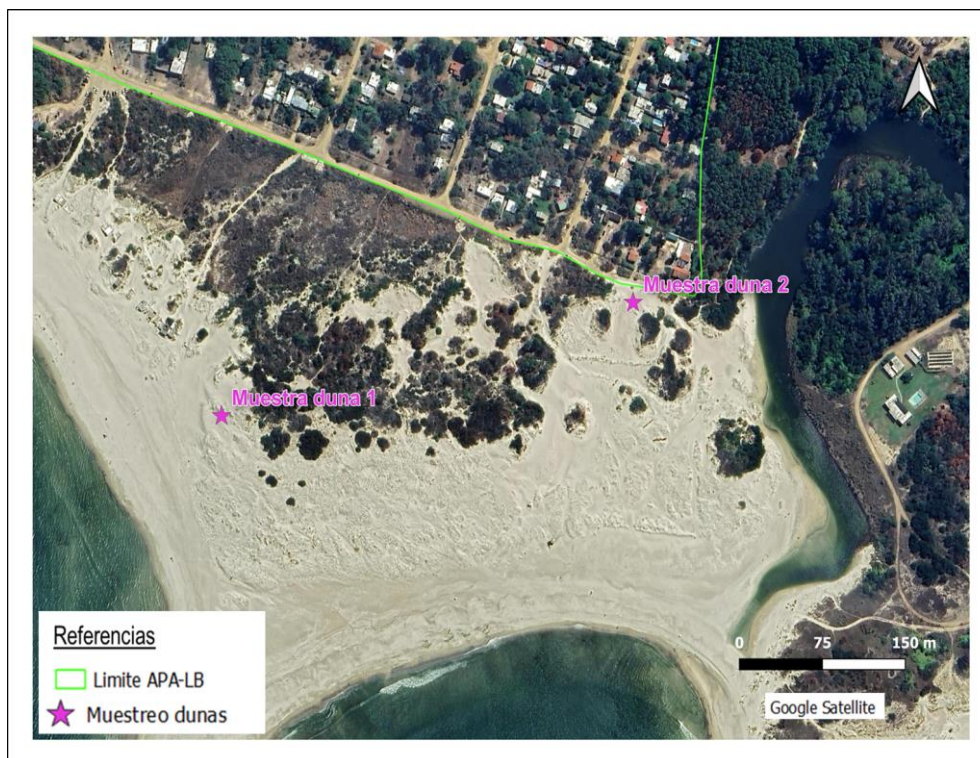
Figura 15. Ubicación de los puntos de muestreo de dunas.

Por último, se realizó una descripción de campo dunar y se tomaron dos muestras representativas de arena para una posterior caracterización granulométrica. Para ello, se realizó la extracción de muestras puntuales de arena de aproximadamente 1200 gramos, las cuales se colocaron en doble bolsa plástica y se etiquetaron. Los puntos de muestreo se observan en la Figura 15.

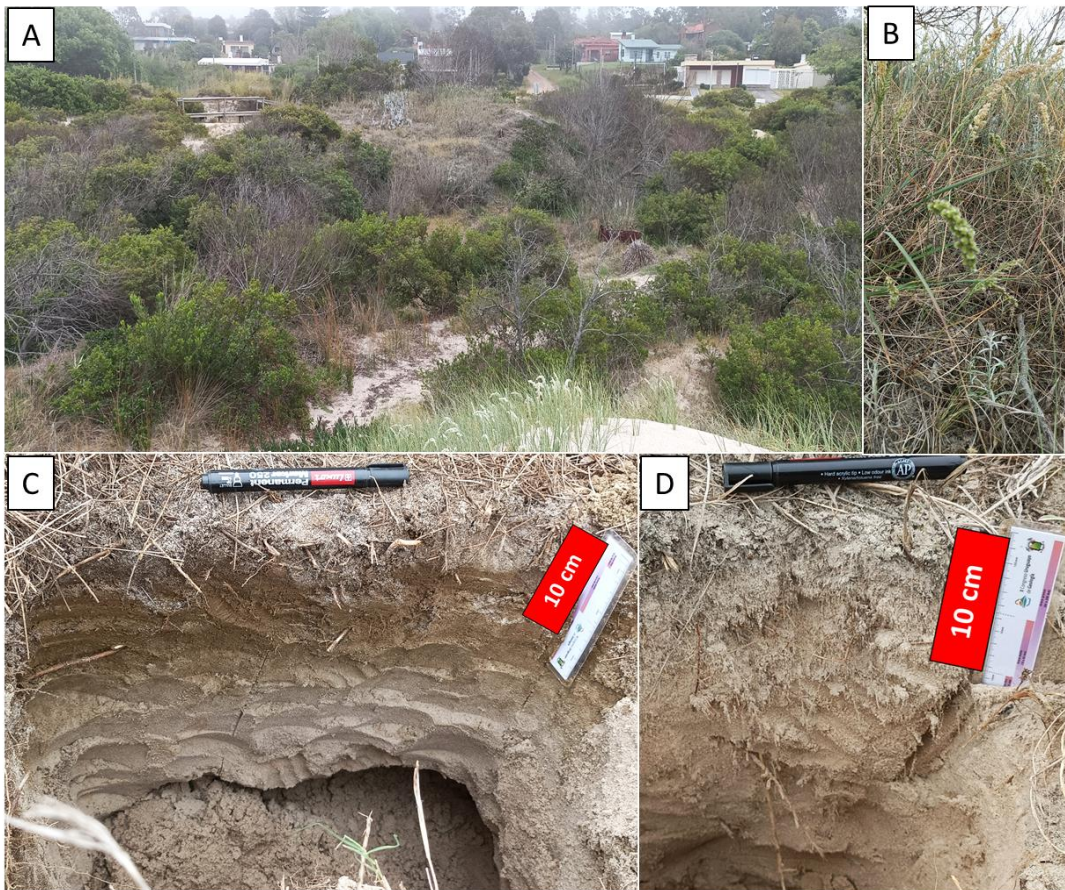
Figura 17. Unidad 1A y 1B. A-Imagen general del paisaje y asociación vegetal de las unidades. B- Herbáceas psamófilas densas de la unidad 1A. C- Perfil de suelo estable, desarrollado con más de 2 horizontes, acumulación de materia orgánica y arcilla. D- Perfil de suelo estable, con más de 2 horizontes, pero con menores acumulaciones que los 1A.

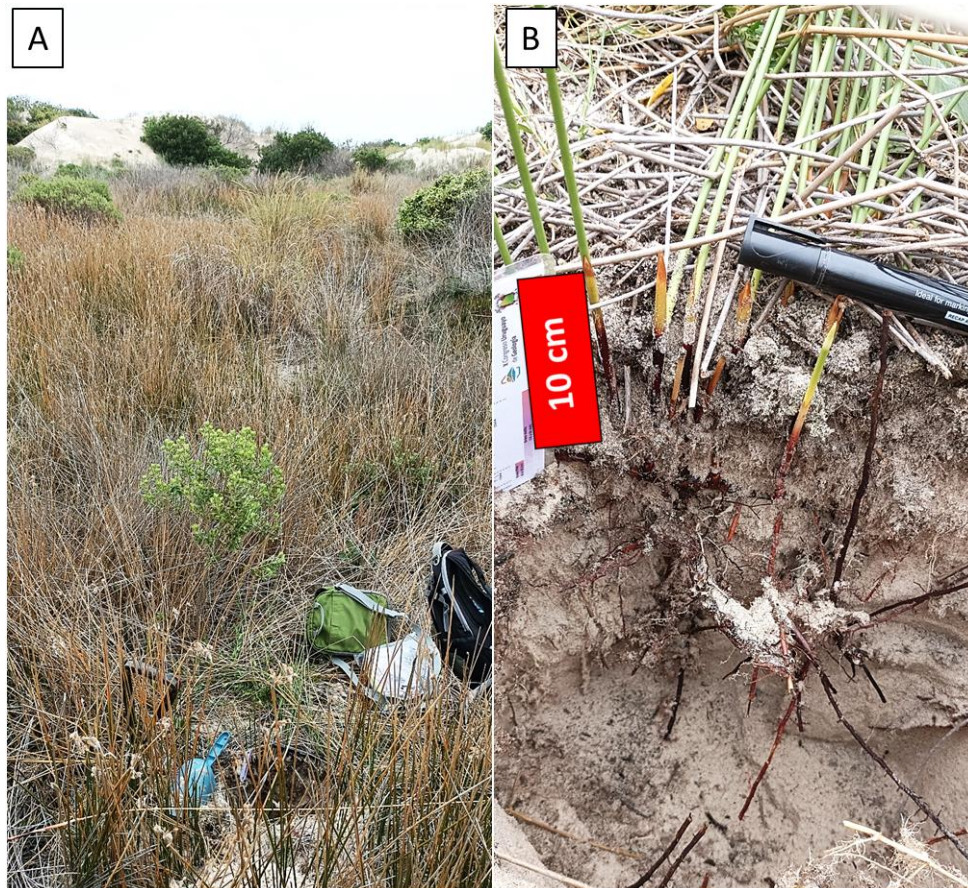
Figura 18. Unidad 2. A-Imagen general del paisaje y asociación vegetal de la unidad. B- Perfil de suelo consolidado, con aportes de arena volada en superficie y un horizonte espeso de acumulación de materia orgánica vinculado al sistema radicular y estolones.

por el enterramiento por aporte de arena del viento o por el tipo de sistema radicular y comportamiento de los “juncos”, hace que esté más profunda (Figura 18).

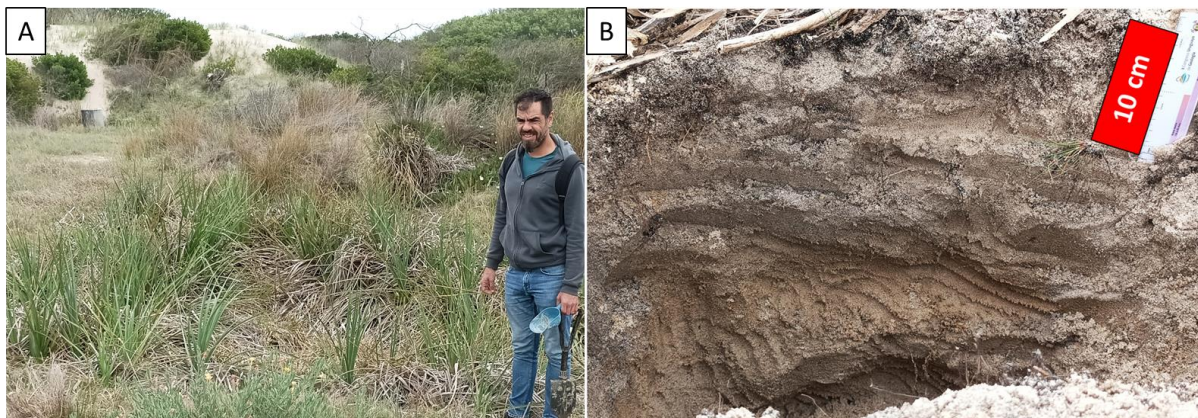
Figura 19. Unidad 3. A-Imagen general del paisaje y asociación vegetal de la unidad. B- Perfil de suelo consolidado, desarrollados con más de 2 horizontes, colores oscuros por acumulación de materia orgánica y colores anaranjados en el fondo por procesos redox.

La unidad 3 se presenta en sitios de depresiones interdunares, en zonas bajas alejadas del cordón de duna más alto. La formación vegetal dominante es de caraguatál, plantas uliginosas que se presentan en manchones aislados de apariencia degradados o con población afectada por la sequía de los años anteriores. Presentan también restos de madera carbonizada pudiendo haberles afectado alguna quema en el pasado. Esta formación con especies rosetadas del género *Eryngium* son asociadas a áreas de inundación permanente o humedales. Los suelos en los que se encuentra esta formación resaltan del resto, ya que presentan fracción de arena gruesa a muy gruesa y de mala selección. En superficie se

acumula materia orgánica y restos vegetales en diversas fracciones, de color marrón oscuro a marrón muy oscuro. Por debajo se puede encontrar un horizonte que puede ser remanente de un ciclo pasado y enterrado, o por lavado, genera un color más claro con moteados marrones oscuros asociados a las raíces. Se pasa a un color marrón grisáceo oscuro producto de la menor materia orgánica y raíces, para luego pasar gradualmente a tonos rojizos y anaranjados con moteados de óxidos, condiciones redox que pueden estar asociadas a periodos de saturación de agua. Por debajo se encuentra la característica remarcable de estos suelos: horizonte más coherente, con fracción arena gruesa a muy gruesa de mala selección con clastos subangulosos y redondeados que parecen de aporte de un arroyo, quizás algún remanente de un depósito o gran desborde del arroyo de la Coronilla en el pasado (Figura 19).

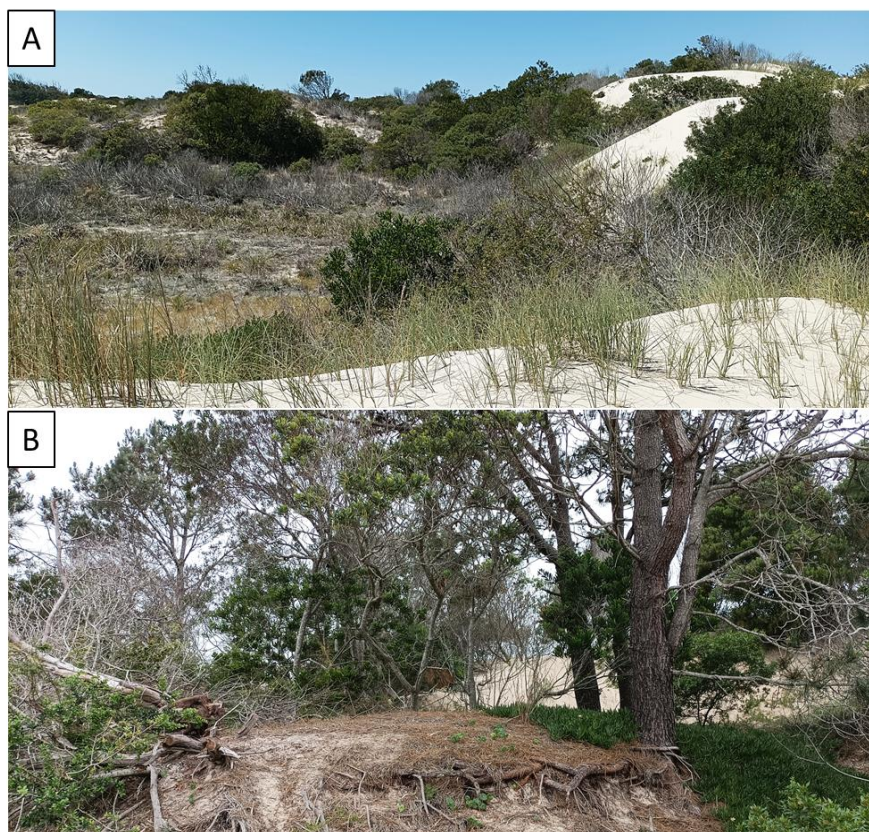
Figura 20. A-Imagen general del paisaje y asociación vegetal de la unidad 4 A hacia el fondo barreranas a las dunas con mayor arena expuesta. B- Imagen general del paisaje y asociación vegetal de la unidad 4 B, donde se observan acacias y pinos que pese a tener un gran porte y desarrollado sistema radicular de arraigamiento no estabilizan los sedimentos eficientemente.

La unidad 4B es similar a la 4A, con excepción de que esta unidad forma cordones dunares interrumpidos, disectados y en islotes de marcados paredes que generan embudos con erosión canalizada por viento o *blowouts*. La formación vegetal es de matorral en transición, pero en este caso con predominancia de acacias como arbustivas e incluso varios ejemplares de pinos de diversas edades. Los suelos son similares a los de 4A. Se diferencia esta unidad en base a que la vegetación presente parece poseer menor capacidad de estabilización de la arena (Figura 20).

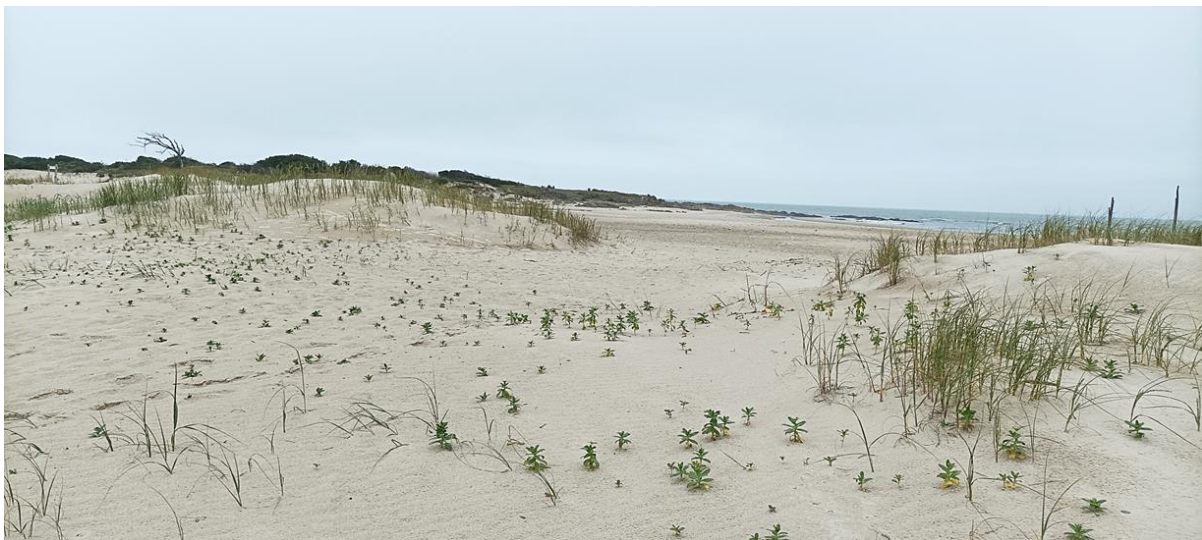
Figura 21. A-Imagen general del paisaje y asociación vegetal de la unidad.

La unidad 5 se presenta en sitios entre la playa y las dunas móviles o fijas, con pendientes suaves y de escaso porte, muy variables por la erosión del viento y el agua. La formación vegetal presente es la de herbáceas psamófilas (halopsamófilas), especies pioneras como el pasto dibujante (*Panicum racemosum*), el senecio (*Senecio crassiflorus*) o campanilla de las dunas (*Calystegia soldanella*). En este punto las características edáficas son mínimas, acumulándose materia orgánica por el viento o alguna estructuración por parte de los estolones y raíces que fijan momentáneamente la arena (Figura 21).

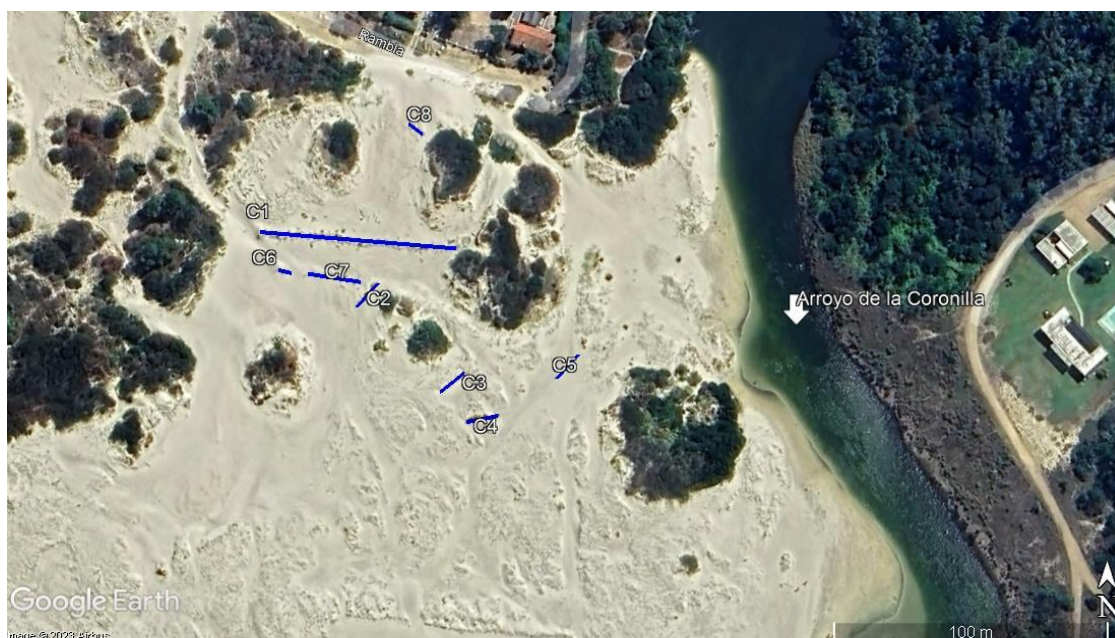
Figura 22. Ubicación y orientación de las barreras (líneas azules).

La ubicación de las barreras captoras relevadas pueden observarse en la Figura 22, mientras que su caracterización (largo de las barreras, ubicación, estado, efectividad para coleccionar arena, y estructuras sedimentarias presentes) se muestran en la Tabla 10. Con respecto al estado de las barreras, se observaron algunas muy dañadas, sólo con las estacas, sin vegetación, que en estos casos se utilizan resto de podas para retener arena voladora (Figuras 23 y 24).

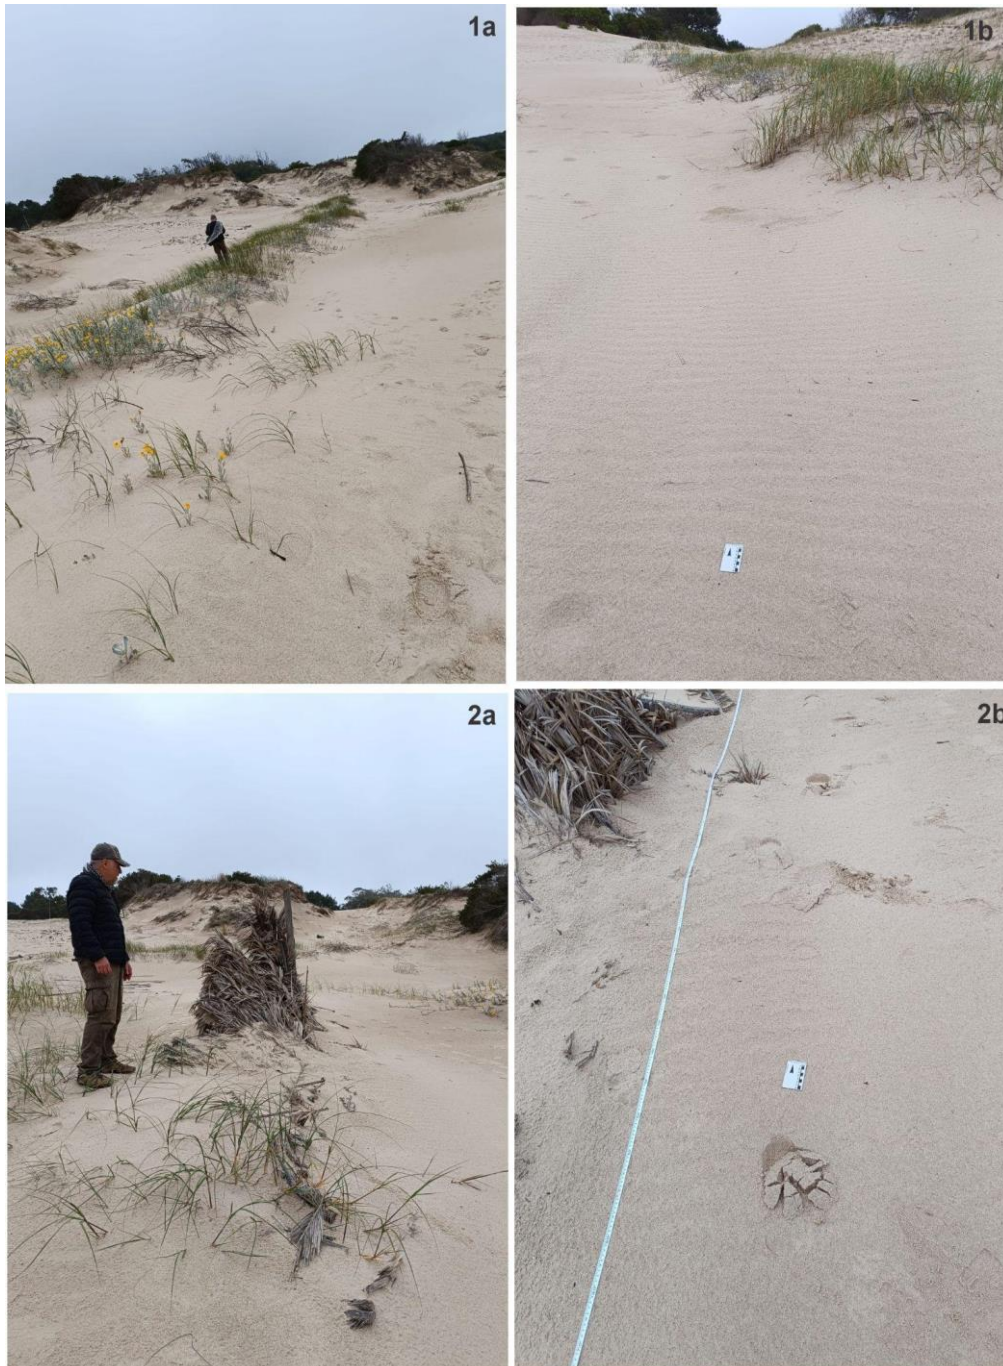
Figura 23. Barreras 1 y 2. 1a: Barrera en donde se muestra vegetación psamófila. 1b: ripples asociados a la barrera 1. Nótese que la dirección del viento indicada por los ripples es casi paralela a la orientación de la barrera. 1c: barrera captora 2 destruida y con poca acumulación de arena. 1d: Dirección de viento de los ripples casi paralela a la barrera 2.

N° de barrera	Coordenadas	Orientación	Medida (m)	Estructuras sedimentarias	Efectividad	Observaciones
1	X: 634439.53; Y: 6148771.98	E-W	74	ripples paralelos	buena	El extremo oeste de la barrera tiene mayor acumulación de arena
2	X:634482.75; Y:6148750.23	N50	9,5	ripples paralelos	poca	
3	X:634513.89; Y:6148718.04	N50	10,6	ripples perpendiculares	nula	no se distingue barrera
4	X:634524.00; Y:6148704.00	N70	12,2	ripples paralelos y oblicuos	poca	
5	X:634555.97; Y:6148723.14	N50	10,2	ripples oblicuos	nula	barrera dañada - no es útil
6	X:634452.39; Y:6148759.93	N110	5,4	ripples paralelos	buena	Los ripples se muestran paralelos pero la barrera se encuentra saturada.
7	X:634468.43; Y:6148756.98	N110	9	ripples paralelos	buena	Los ripples se muestran paralelos pero la barrera se encuentra saturada.
8	X:634501.30; Y:6148811.00	N130	4	no se observaron	nula	barrera dañada - no es útil

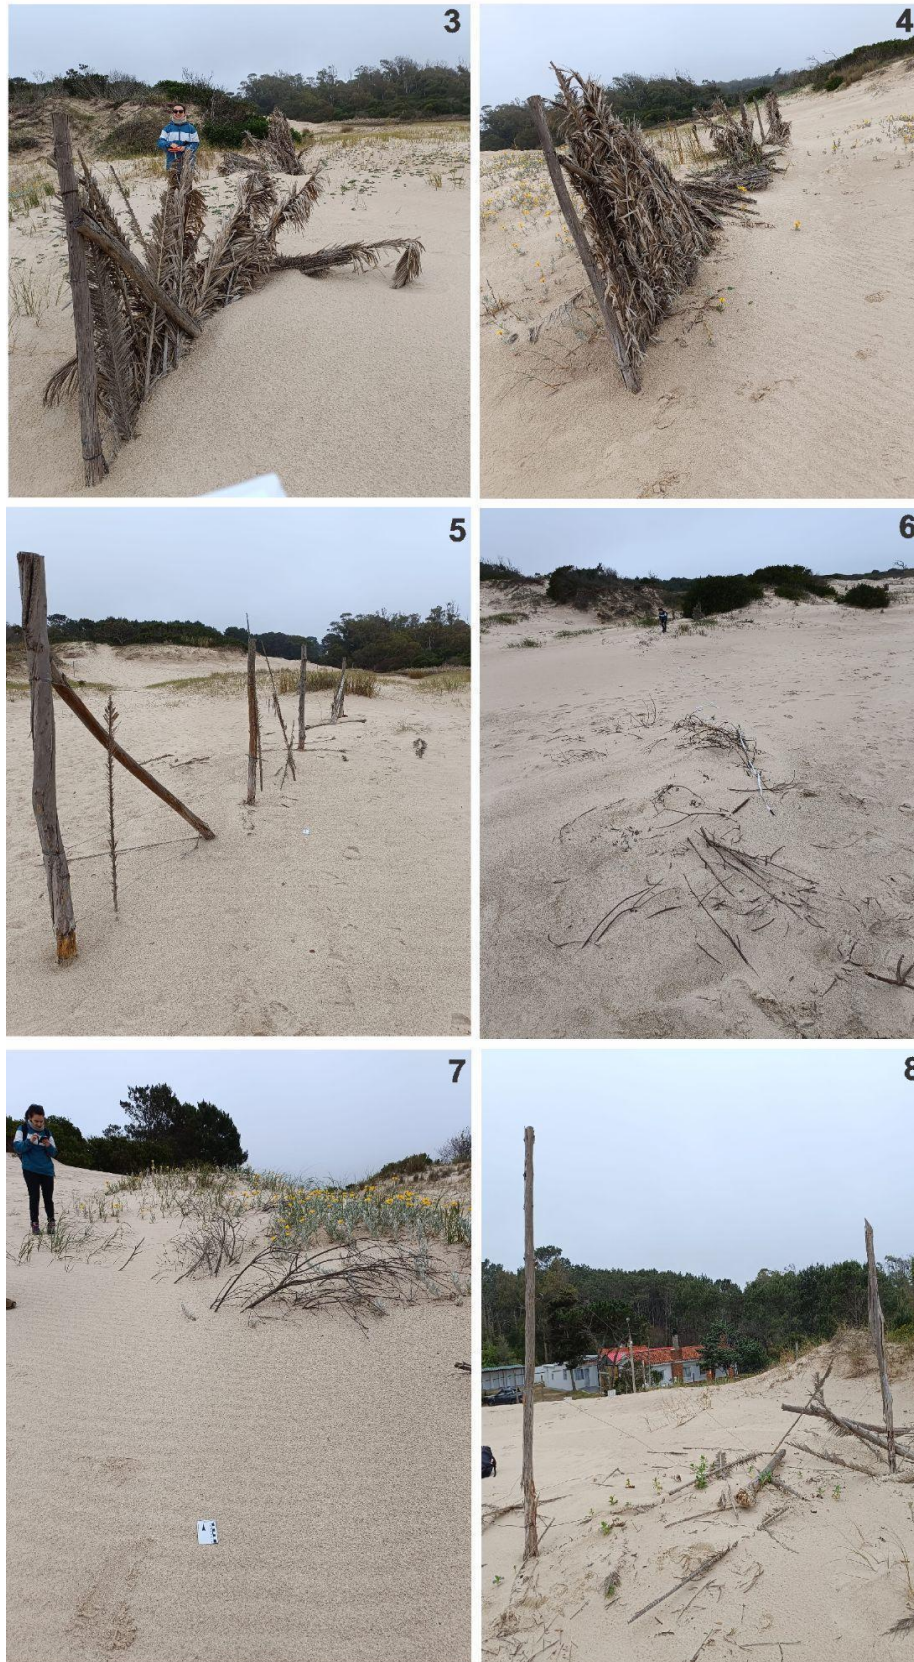
Figura 24. barreras captoras. 3: barrera 3 en malas condiciones y con acumulación de arena, 4: barrera 4 en malas condiciones y con ripples paralelos a ella, 5: barrera en donde solo permanecen los soportes, 6: barrera 6 tapada de arena y con vegetación, barrera 7: barrera 7 también cubierta de arena, barrera 8: Soportes de barrera 8.

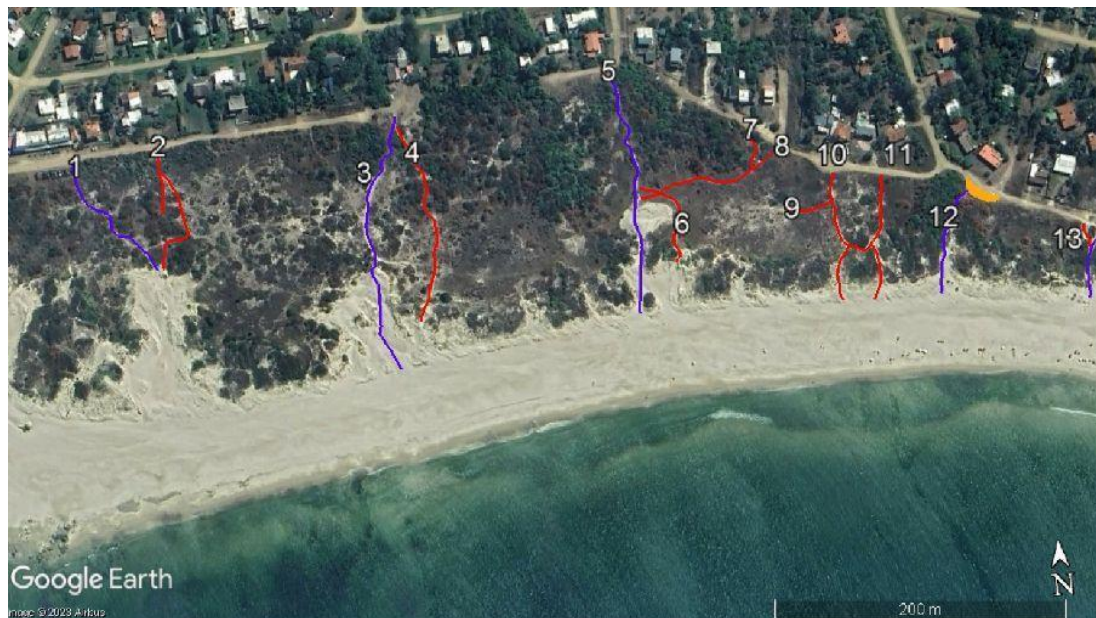
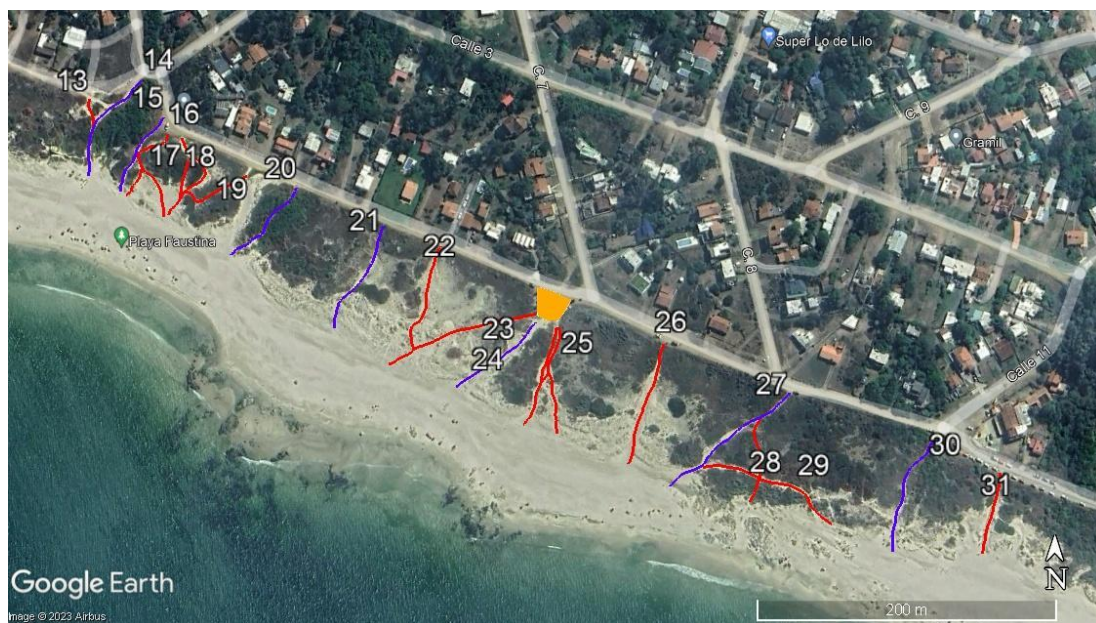
Figura 25. Imagen satelital de la zona oeste del arco de playa donde se muestra el primer tramo de relevamiento de las bajadas que se sugieren eliminar (rojo) o mantener (azul) y en naranja estacionamiento. Nótese la erosión dunar en las zonas en donde no hay vegetación.

Las Figuras 25 y 26 corresponden a la localización de las bajadas activas a la playa en la zona oeste y este, respectivamente, discriminadas por color, para diferenciar las que se sugieren eliminar (en rojo) de las que se proponen mantener (en azul). Se identificaron un total de 48 bajadas (número que incluye bifurcaciones) en aproximadamente 2 kilómetros de playa. Las coordenadas y orientación de las mismas pueden visualizarse en el Anexo II.

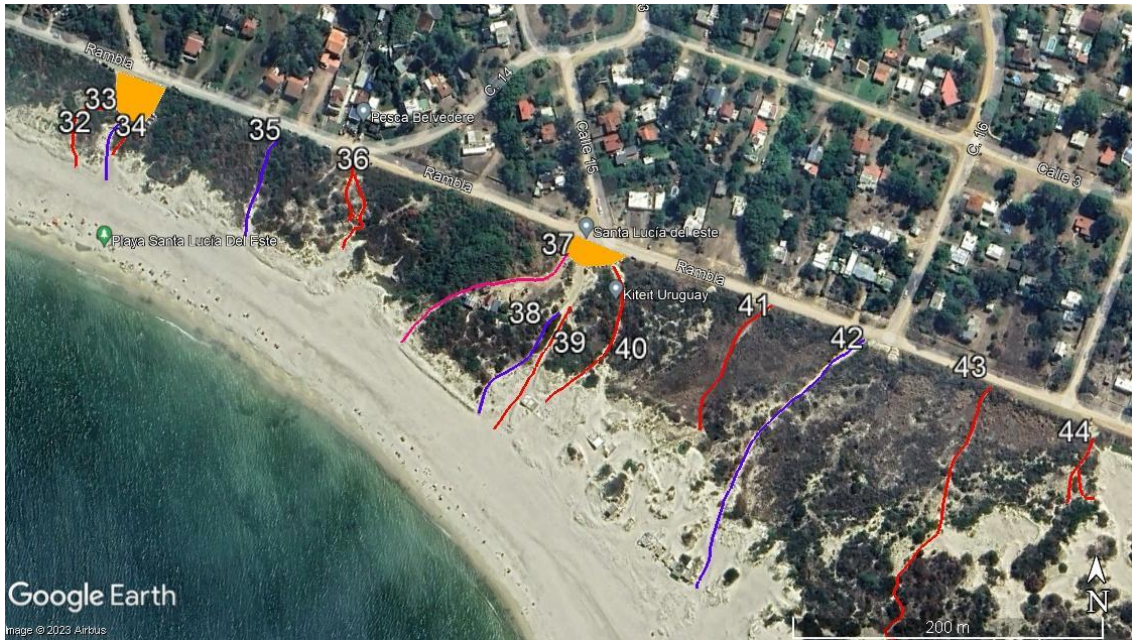
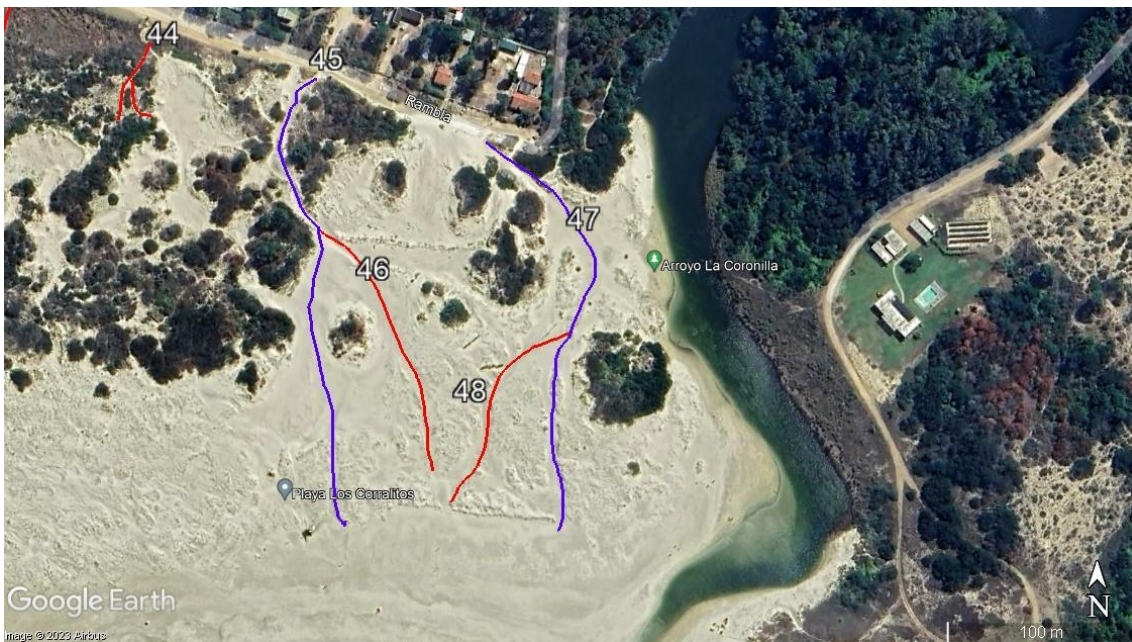
Figura 26. Imagen satelital de la zona oeste del arco de playa (zona Santa Lucía del este hacia la desembocadura del arroyo de la Coronilla) donde se muestran las bajadas que se sugieren eliminar (rojo) o dejar (azul) y en naranja estacionamientos. Obsérvese los blowouts producto de la erosión asociada a la bajada 44.

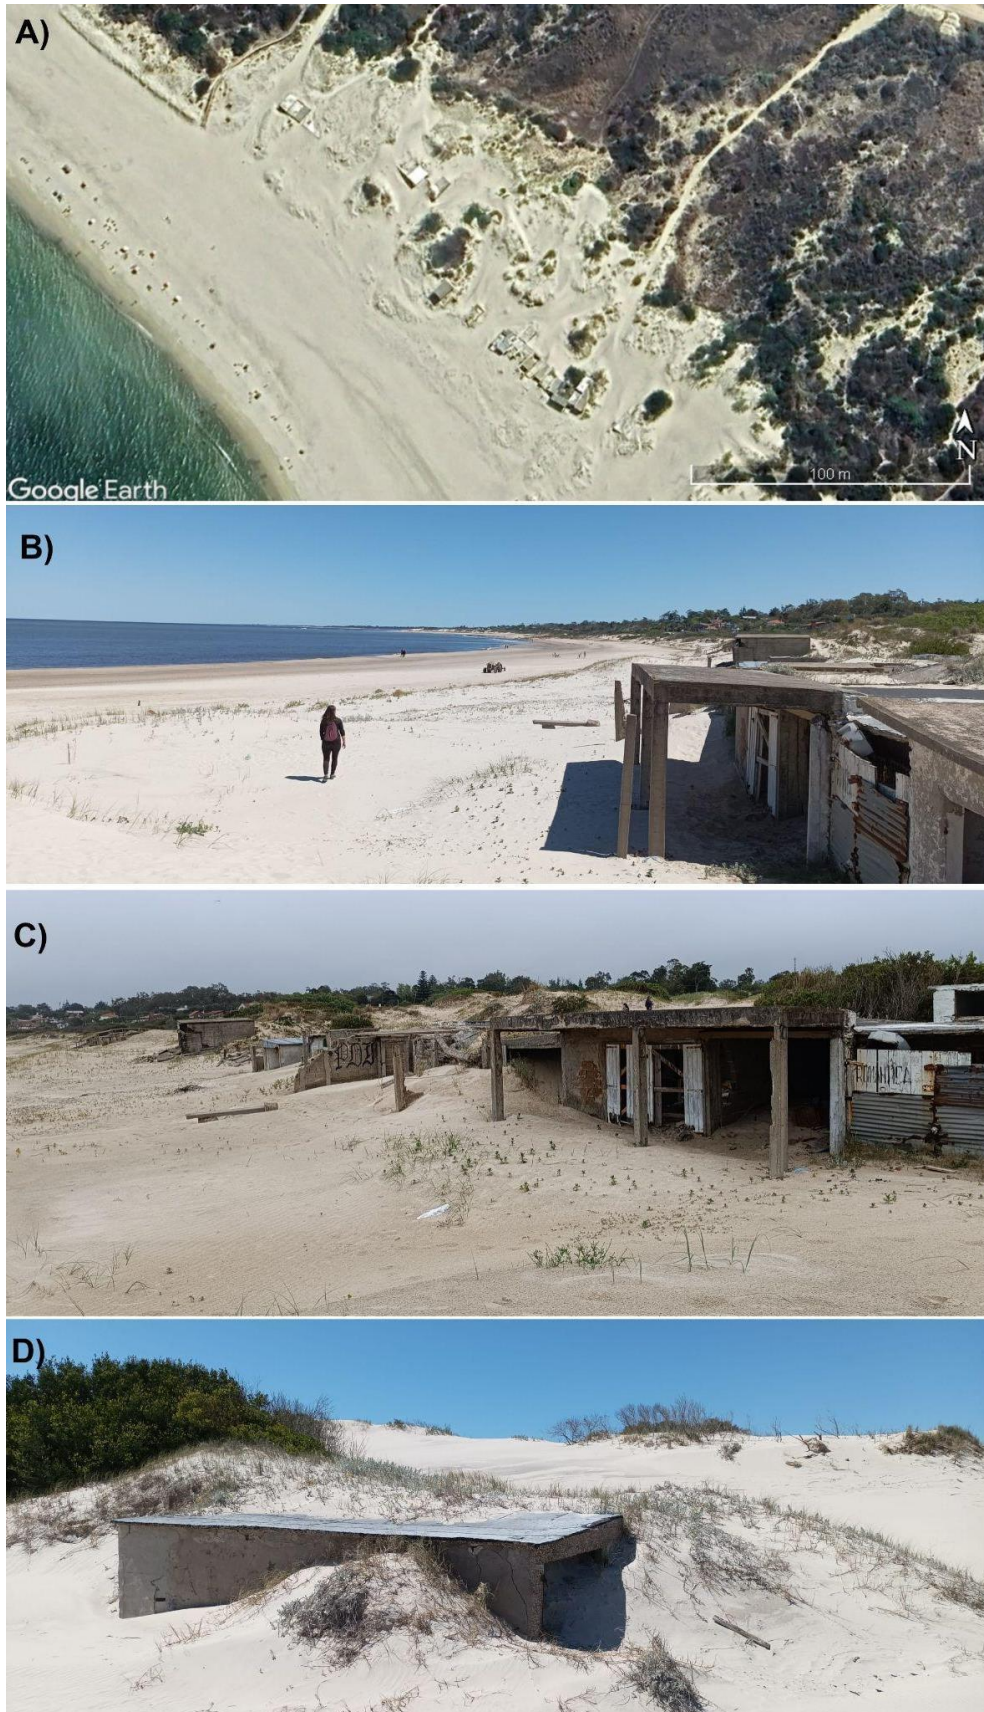
Figura 27. Estructuras fijas en playa: A) Ubicación, B) Vista de algunas casas, C, y D) Estructuras con sedimentación dunar.

Cabe destacar que en el relevamiento se visualizaron estructuras fijas correspondientes a antiguas casas de pescadores (Figura 27) en estado de abandono. A partir de esta observación, se evaluó su impacto en este sector de costa y la posibilidad de su demolición.

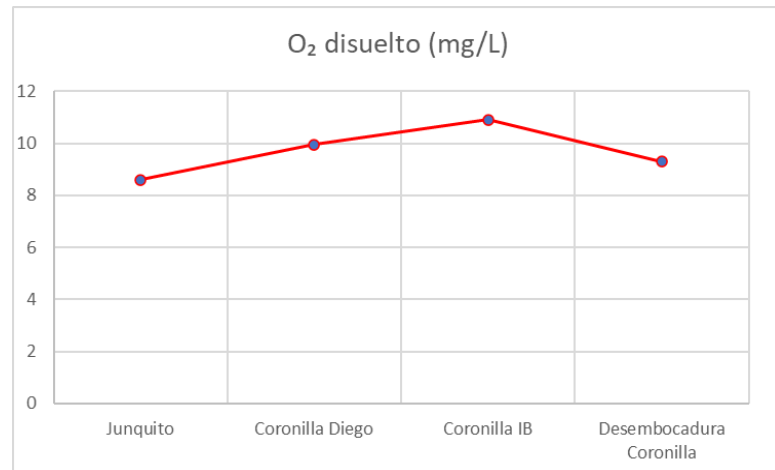
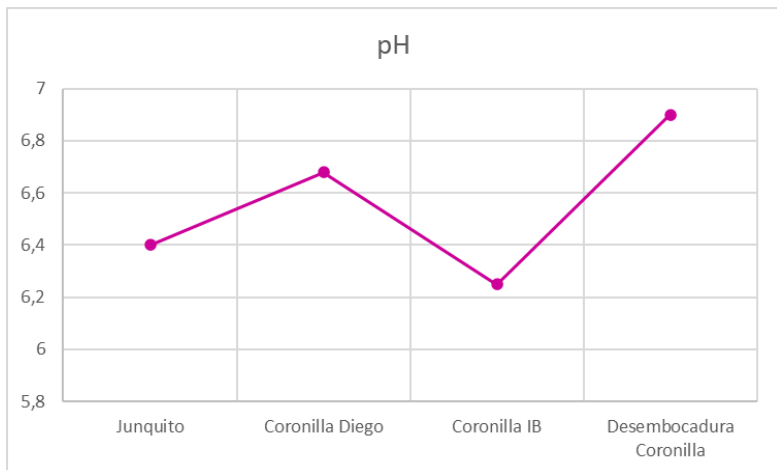
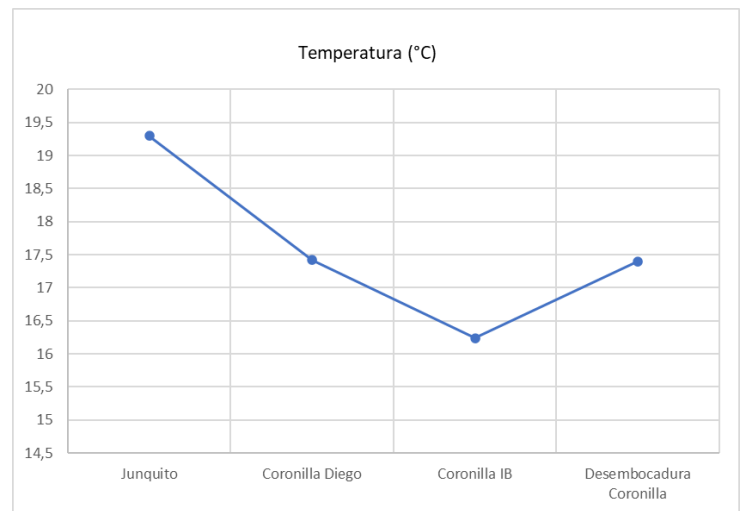
Gráficos de parámetros fisicoquímicos de calidad de agua (conductividad, oxígeno disuelto, pH y temperatura).

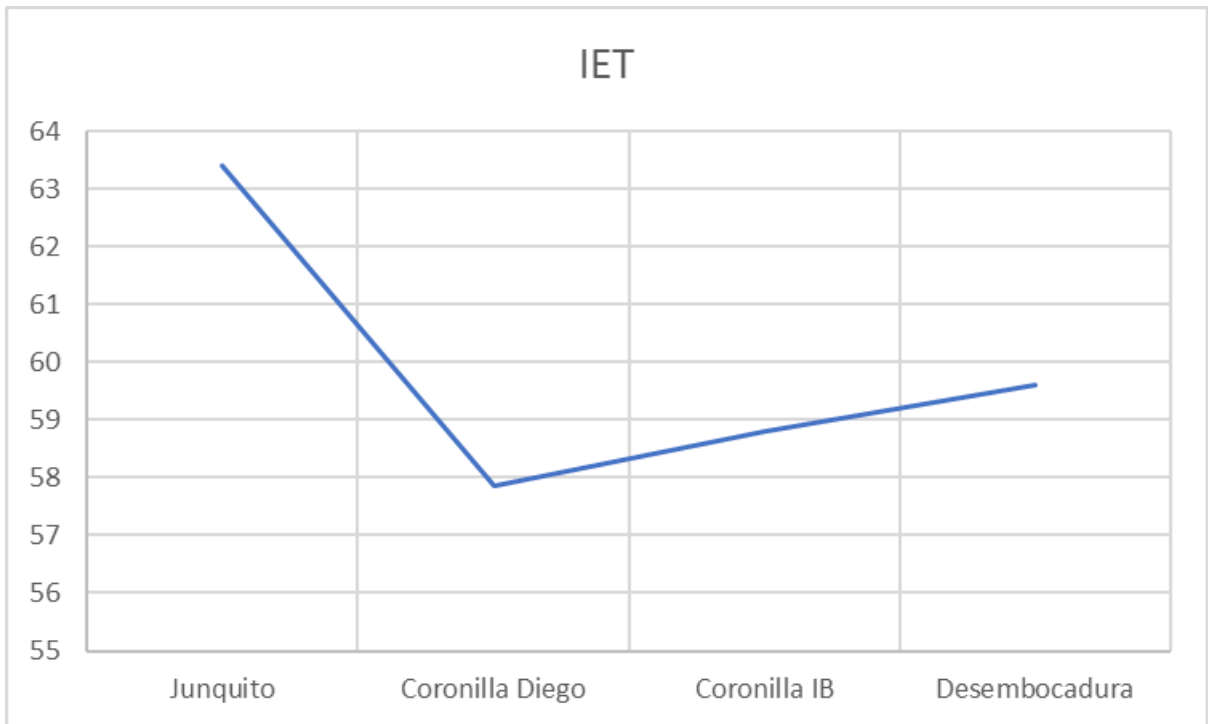
Gráfico de índice de estado trófico de cada estación

Posteriormente para evaluar el estado trófico del sistema en cada punto de muestreo, se calculó el índice de estado trófico (IET) (Lamparelli, 2004). Dicho índice permite evaluar el estado del sistema a partir de la concentración de fósforo total (PT) mediante la siguiente ecuación: $IET (PT) = 10 * (6 - ((0,42 - 0,36 * (\ln PT)) / \ln 2)) - 20$, donde la concentración de PT se expresa en µg/L. Este índice ha sido utilizado con anterioridad por la Comuna Canaria para evaluar los sistemas de agua corrientes en el departamento (Goyenola et al. 2017).
