Kulturmiljöprogram Emmaboda kommun
Huvudhultakvarn

HUVUDHULTAKVARN

Klass 2

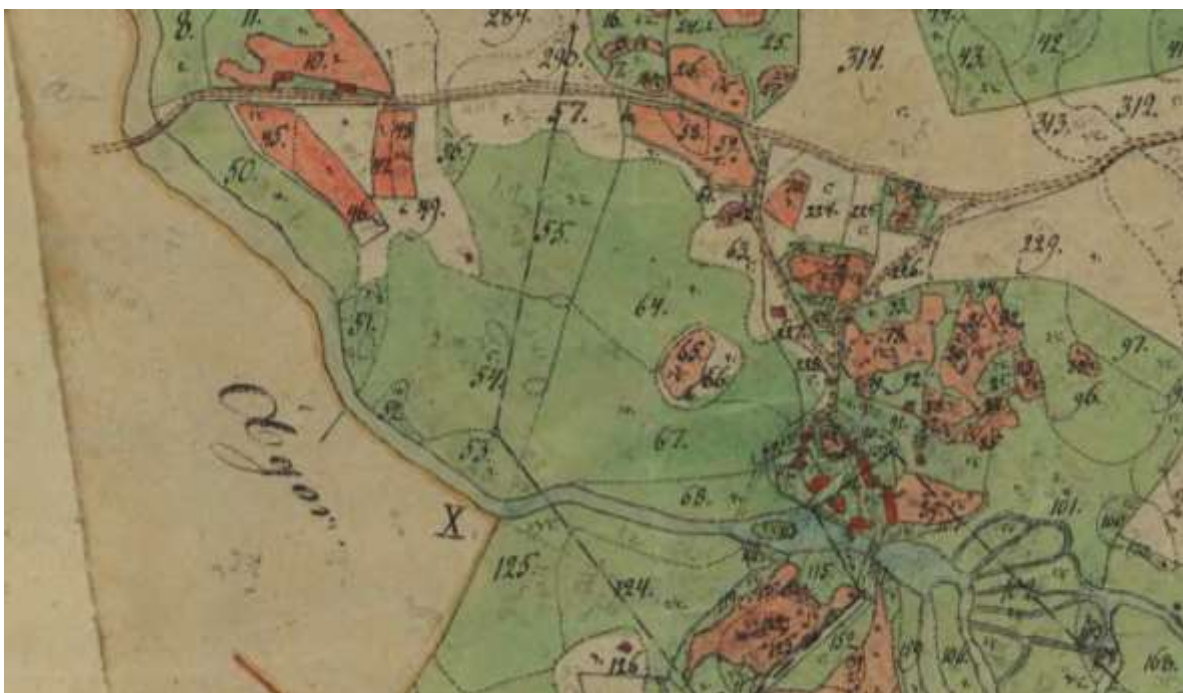
1835 års karta. Gården/byn ligger precis norr om vattnet. De båda broarna finns på samma lägen som idag. Bolstervägen syns gå i östvästlig riktning.

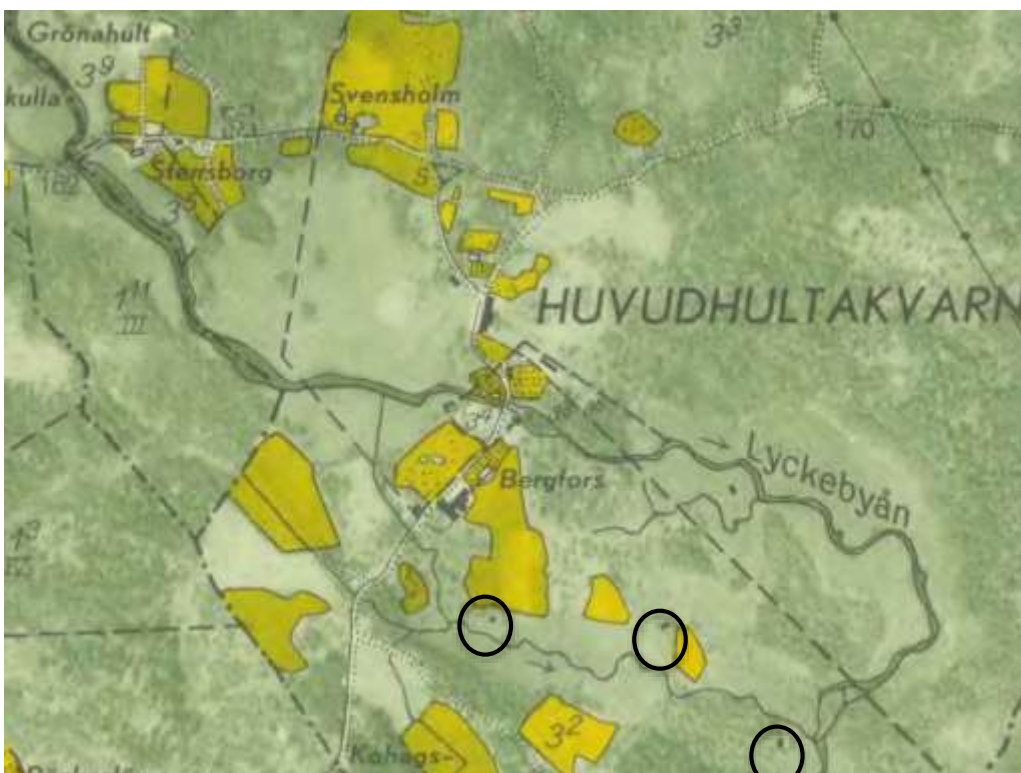
Ekonomiska kartan från ca 1940 är bra för att orientera sig mellan dagens karta och 1835 års karta. De tre ängsladorna, som finns kvar än idag, är inringade.

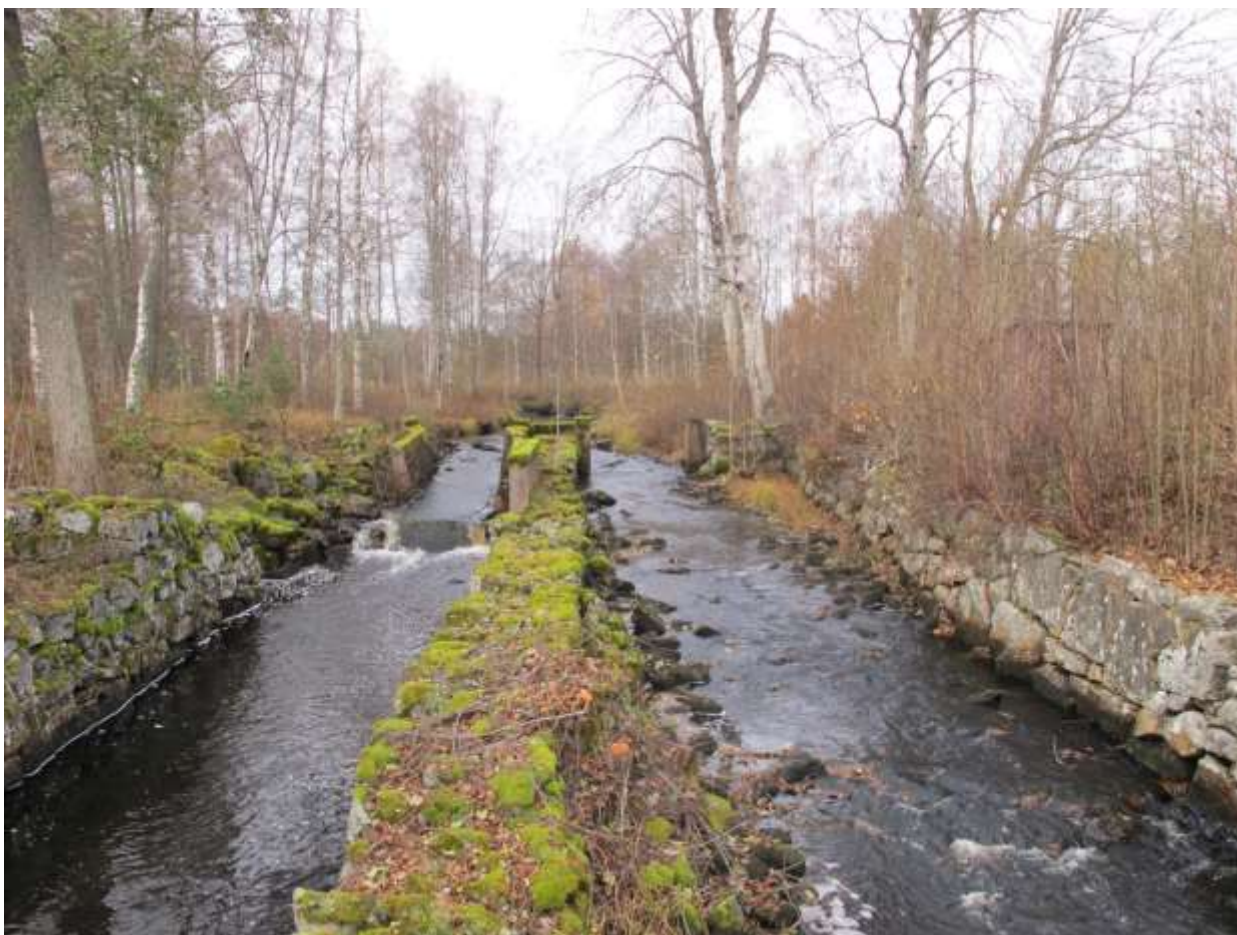
Spår från kvarnar i ån, väster om den södra bron. (Huvudhultakvarn 3:4)

Byn och de olika kulturmiljöerna är geografiskt lite utspridda. Vid södra bron syns spår av kvarnverksamheter i form av olika stenfundament i vattenfåran. Dessa är registrerade som övrig kulturhistorisk lämning, med nummer 107:2 och 107:1.¹ Vid vattnet finns också en tvättstuga. Gården söder om bron, Bergfors, ligger kvar sedan laga skifte och är i stort en traditionell gård med faluröda ekonomibygnader i skiftesverk. Bostadshuset är gulmålat och renoverat i moderniserad stil. (Vid den lilla ån söder om gården finns en registrerad äldre "borttagen bro", med fornlämningsnummer 106:1.) En del av denna gårds marker är skyddade som naturreservat. Här finns också tre bevarade ängslador (madhus). Dessa är byggda av sågade brädor, och tillkom före 1940, troligen på 1930-talet. De är tack vare täta moderna tak i gott skick. Som undertak ligger de gamla spåntaken kvar på alla tre (sticketak). Ladorna är också registrerade som övrig fornlämning med numren Algutsboda 109:1, 110:1 och 111:1 (den senaste överensstämmer inte med läget). Intill en av ladorna finns också en registrerad slaggförekomst med nummer 108:1.

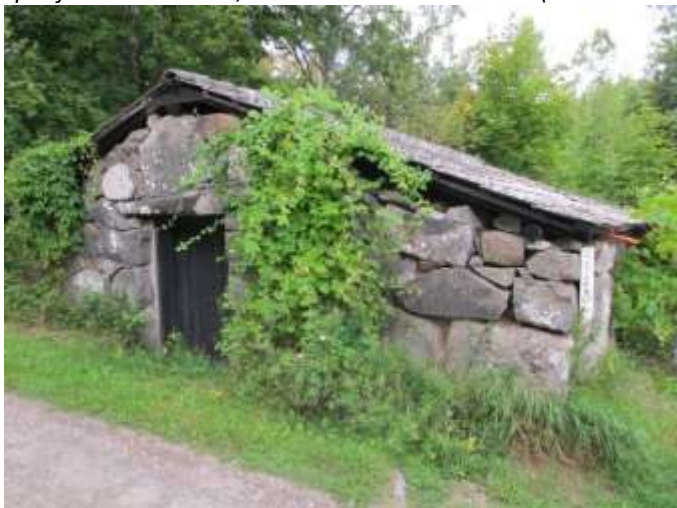
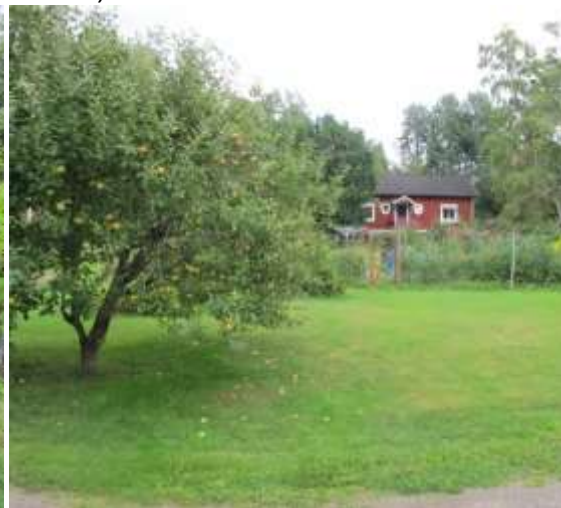
Stenkällare (hälften på Huvudhultakvarn 3:3/3:8), som kan vara från tiden då byn låg vid ån, dvs äldre än 1827. Bostadshuset på den tomt som tidigare var handelsträdgård. Äppelträden är troligen en rest från den tiden. (Huvudhultakvarn 3:6)

Bostadshuset precis norr om bron byggdes 1953. Spår från Öbergs *Huvudhultakvarns handelsträdgård* finns här i form av uppvuxna fruktträd. En gammal stenkällare här kan ha tillhört den ursprungliga byn, och vara äldre än 1834.² Övriga spår från den äldre gården som låg precis norr om vattenfåran är stenstolparna som markerar grinden och en stenkällare utan tak. Gården norr om gamla bykärnan har en ovanligt pampig mangårdsbyggnad, med reveterade fasader och anlagd med trädgård runt. Ladugården är traditionell, och till gården hör också ett uthus med utedass och vedförråd mm.

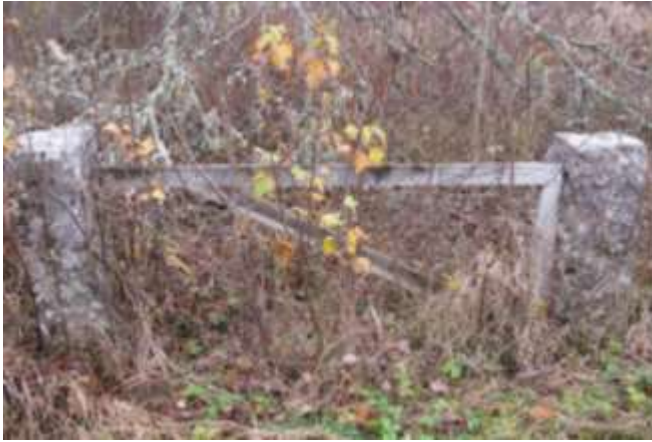
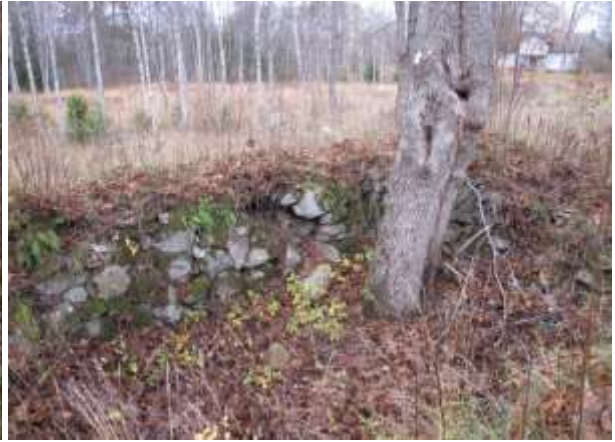
Stenstolpar mellan det som var grind in till den gamla gården, samt grunden efter en stenkällare.

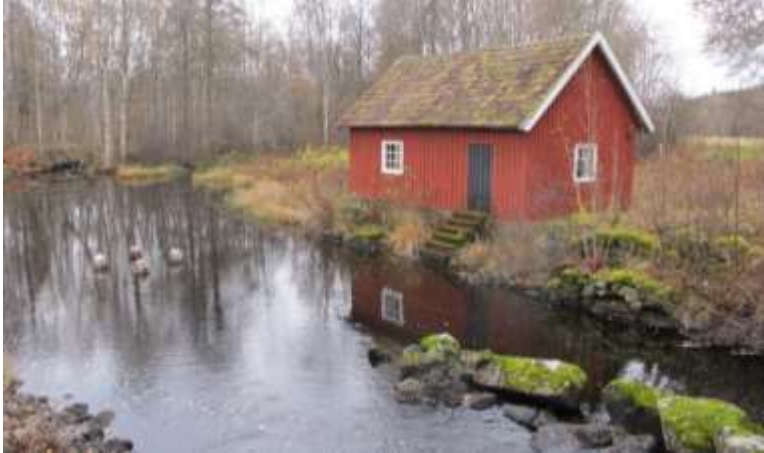
Tvättstugan till gården A (Huvudhultakvarn 3:2) med några spår av äldre åfåror (verksutlopp), samt madmarkerna söder om byn i bakgrunden. Tvättstugor är extra viktiga eftersom det finns så få bevarade och de är en av få byggnadskategorier som så tydligt hör samman med kvinnornas uppgifter i bondesamhället.

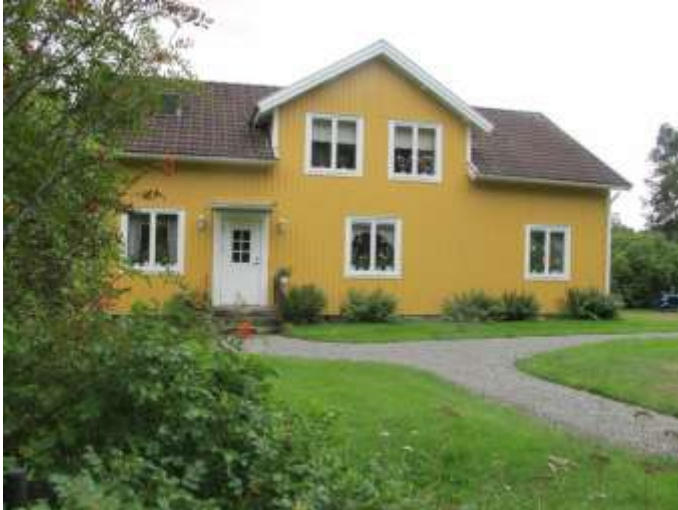
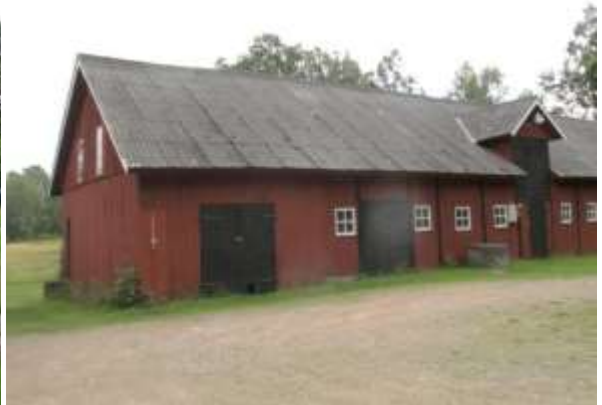
Gården A, Bergfors, flyttades ut (skiftades ut) och fick ny mangårdsbyggnad och ladugård 1892 (Huvudhultakvarn 3:2).

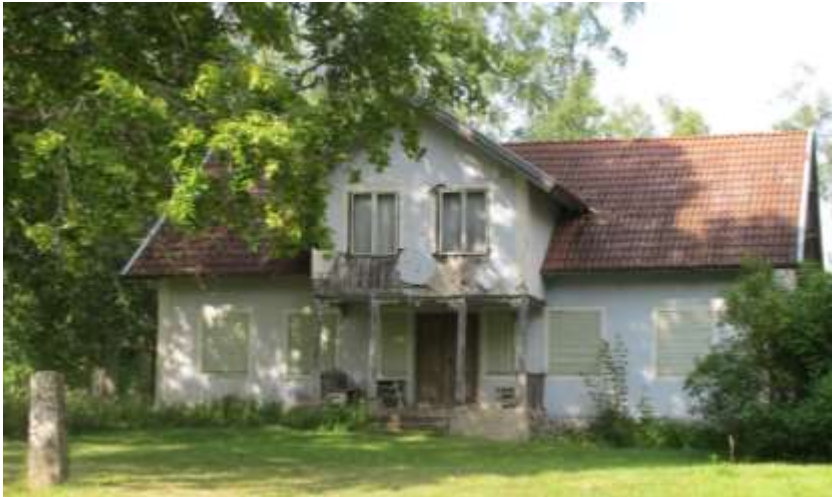
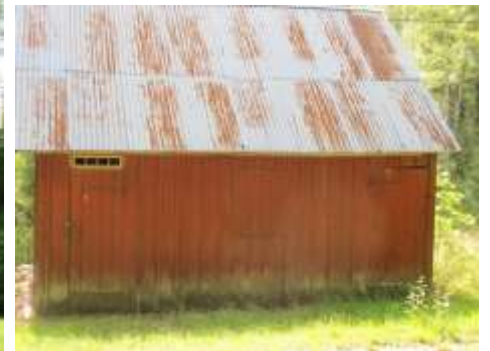
1880 uppfördes nuvarande mangårdsbyggnaden till gården B på ny tomt, norr om det gamla byläget. Den tillhörande ladugården hade uppförts 1865. Ett uthus hör också till gården. (Huvudhultakvarn 3:3)

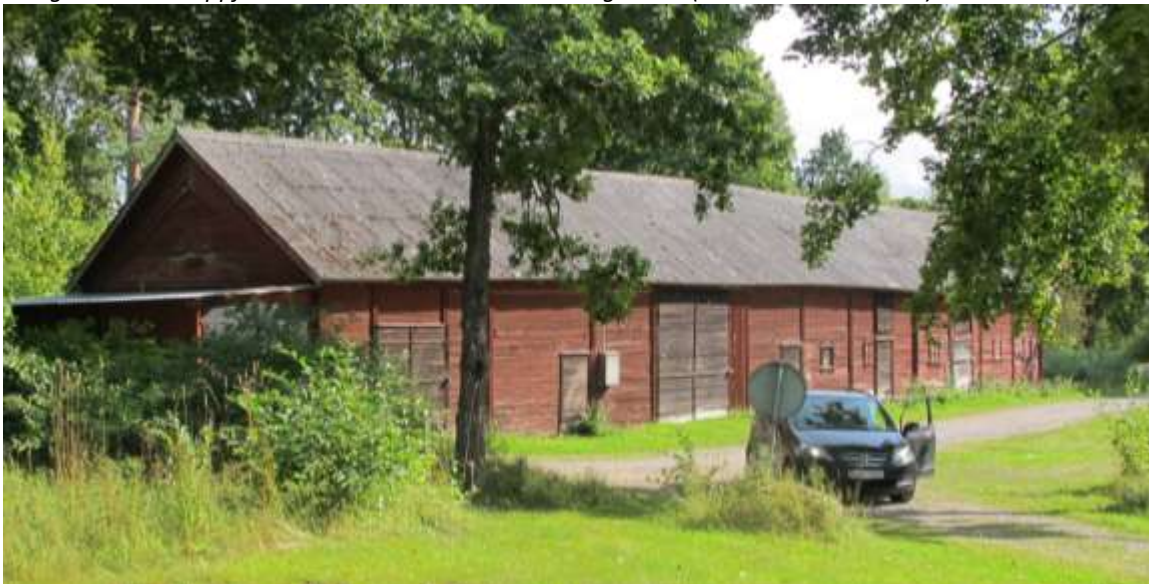
Ladugård och uthus till gården B. (Huvudhultakvarn 3:3).

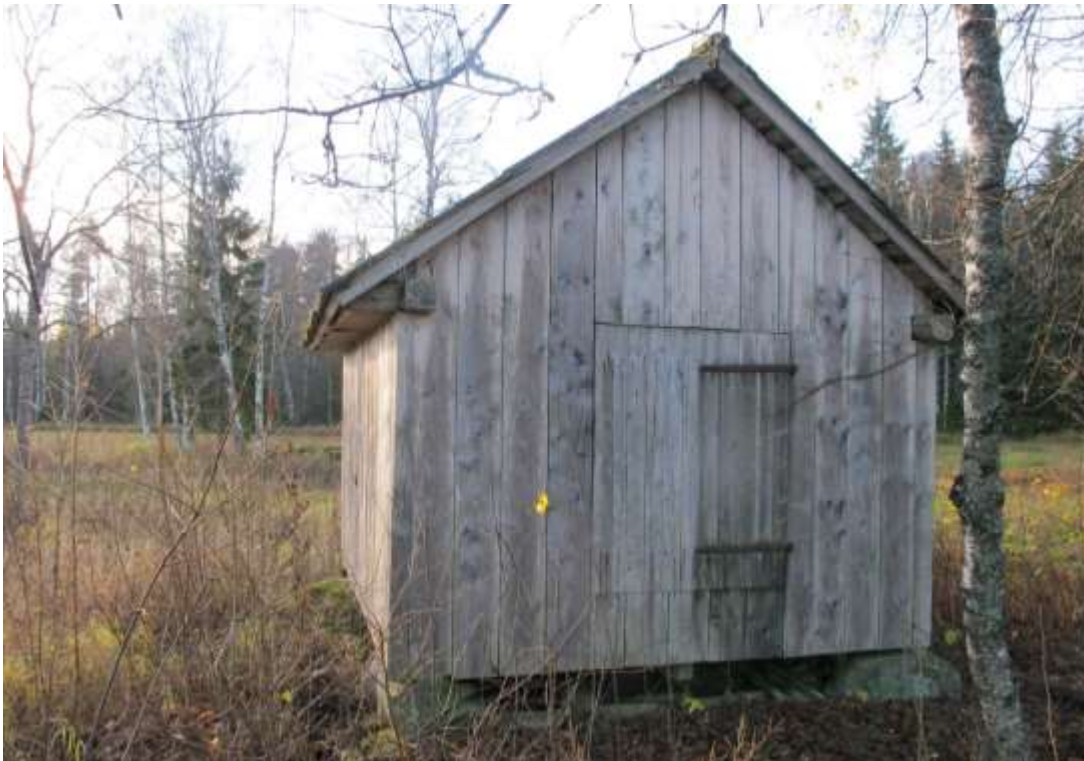
En av tre bevarade ängslador. Den första från norr, närmast gården.

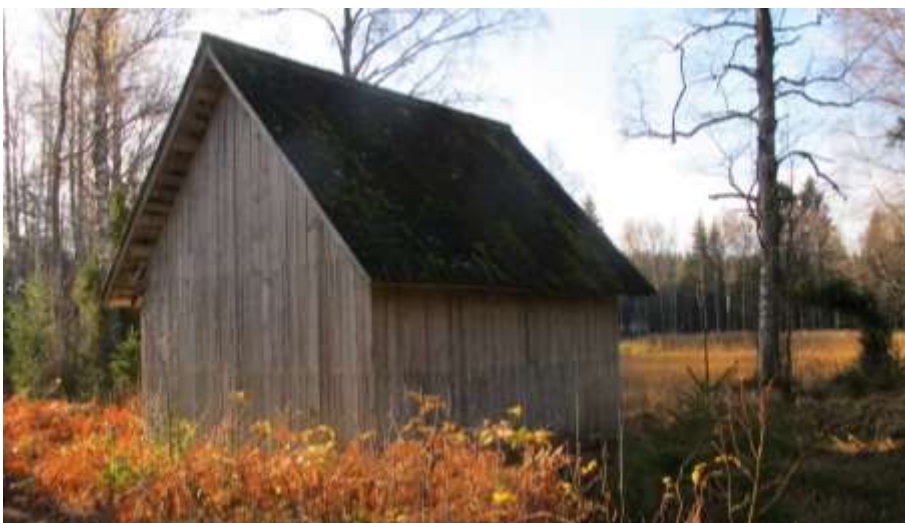
Den ängslada som ligger i mitten av de tre.

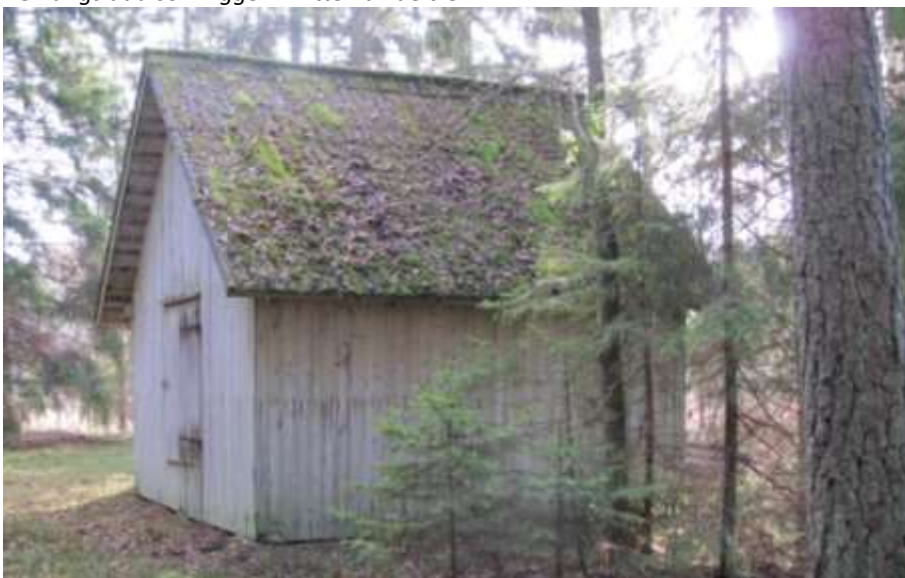
Den södra ängsladan ligger på fast mark i gammal granskog, men på kanten till de stora öppna madmarkerna vid Lyckebyån.

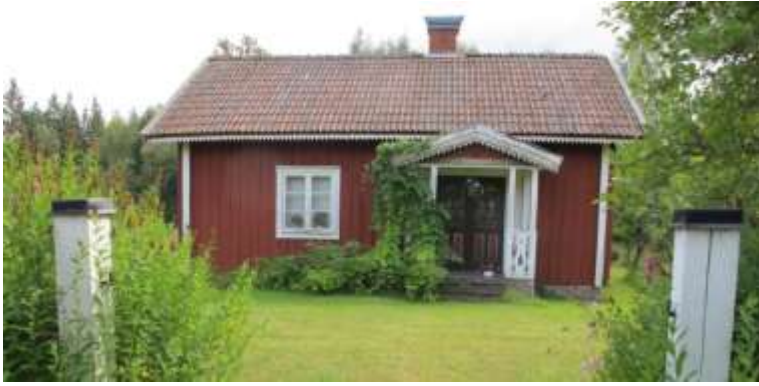
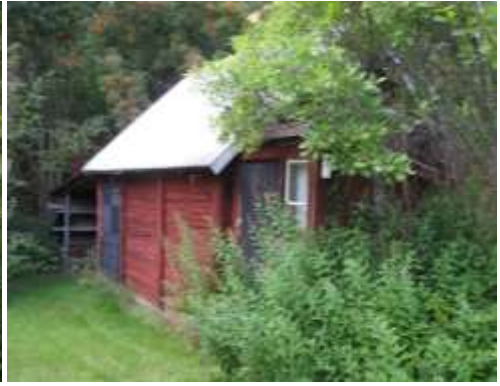
I stugan Stensborg bodde färgaren som drev det lilla färgeri som fanns i ån intill (idag borta). (Huvudhultakvarn 3:5).

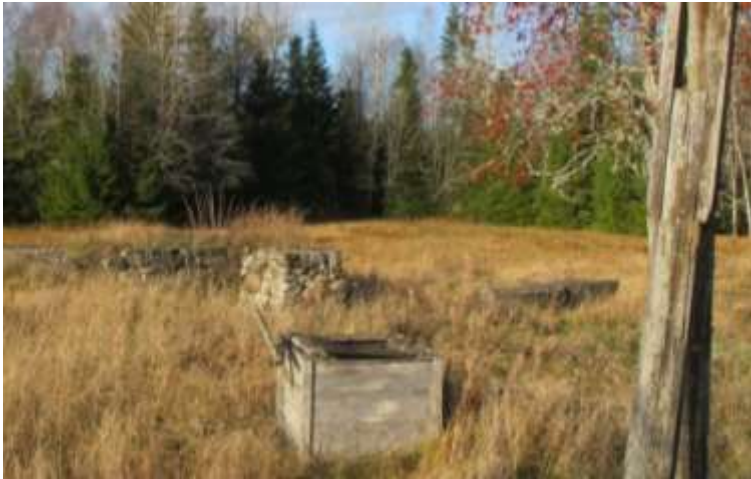
Stengrund och brunnsvinge vid brunn från mälteriet.

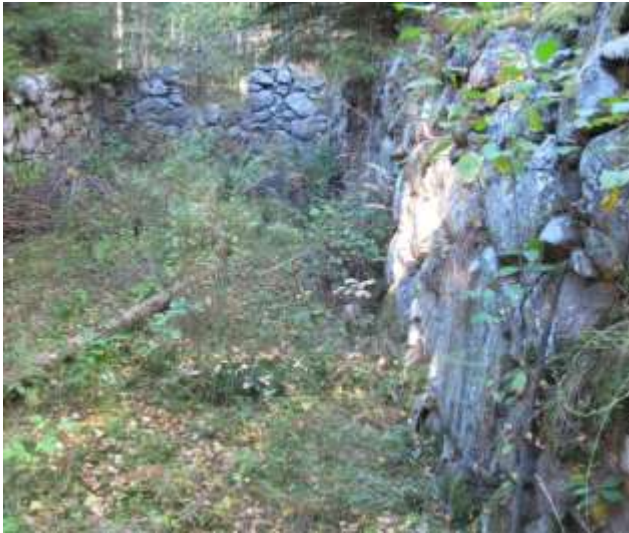
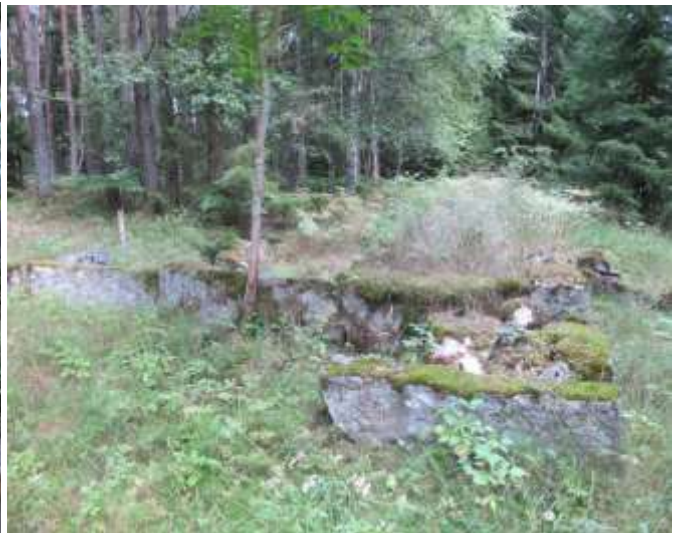
Två anseliga stengrunder finns kvar efter Grönahults bryggeri, troligen anlagt på 1880-talet av bryggaren Gustaf Peter Boije. Stengrund finns också från bryggarmästarens stuga och ladugård.

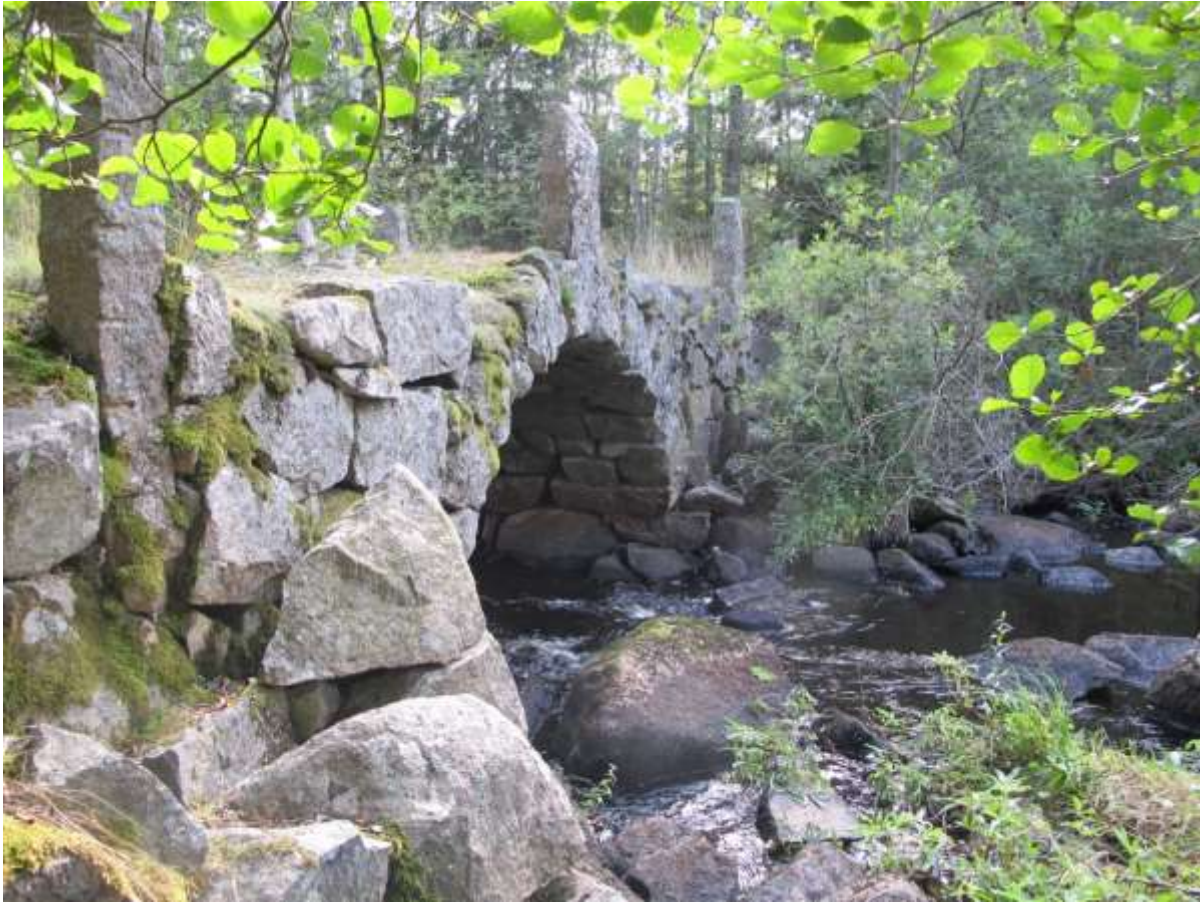
Den vackra stenvälsbron med två valv, nordväst om byn.

⁴ Riksantikvarieämbetets beskrivning: Stenbro totalt 80 m l (ÖNÖ-VSV). Över ån är bron 15 m l, 3,5 m br och 1,4-2 m h, av tuktade kallmurade gråstenar, 0,4-0,7 m st. Två spann, 3-3,5 m br och 1,6 m h. På vardera sidan 5 räckstenar, 0,15x0,2-0,2x0,3 m och 0,7-1 m h, räcke saknas. ÖNÖdelen utgöres av vägbank, 25 m l, 3 m br och 0,4-1,4 m h, VSVdelens vägbank är 40 m l, 3 m br och 0,4-1,4 m h. Vägbanan belagd med grus och sand.

- **Gamla vägar** inom huvudområdet bör värnas vad gäller sträckning, bredd och detaljer som hör vägmiljön till.
- Ruiner och stenfundament som husgrunder inom området bör skyddas.
- Ett särskilt vård- och underhållsprogram bör upprättas för de olika ruinerna och stenvalvsbron. Rutiner för långsiktig vård av dessa bör också upprättas. Detta gäller både stenarbeten och vegetation.
- En informationskampanj om kulturhistoriska värden och byggnadsvård mot alla olika fastighetsägare inom kärnområdena är önskvärt.
