Genskabelse af naturlig hydrologi på strandenge på Halen, Fanø udført med støtte fra NaturErhvervsstyrelsen J. nr. 32308-F-12-00018

Notat

Hydrologiprojekt Fanø

31. januar 2013
Projekt: 31.1006.01

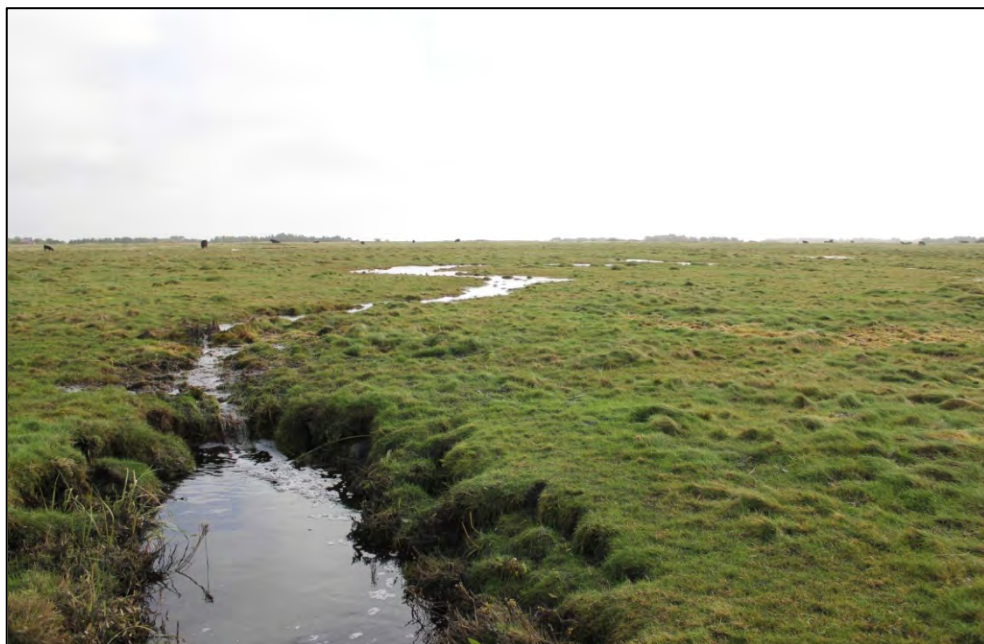
Figur 3-2. Foto 138. Naturligt losystem i den sydlige del af område 1.

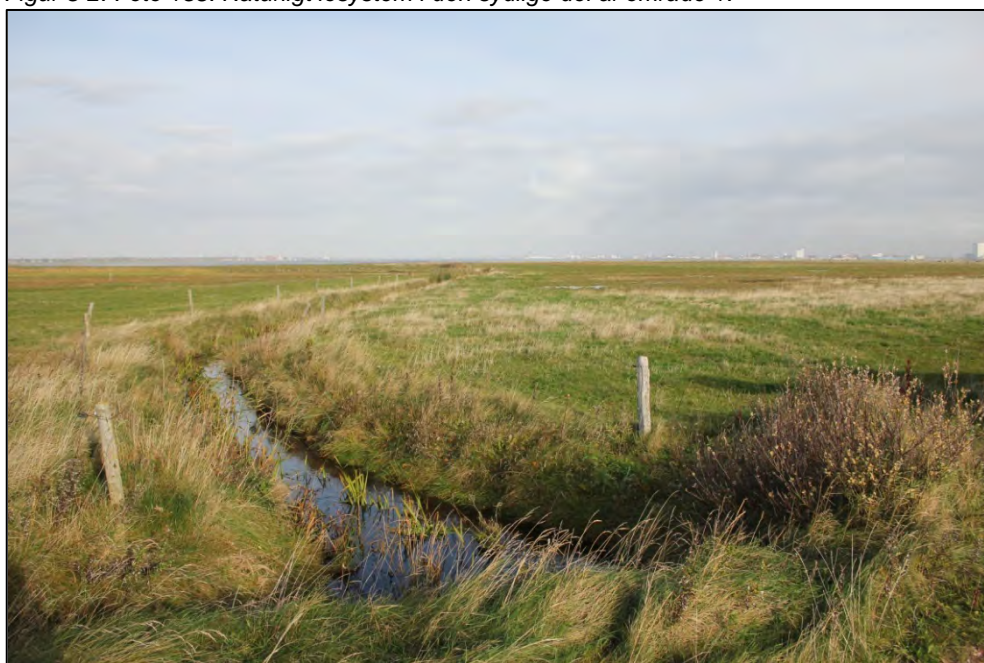
Projektområdet afgrænses mod vest af Sandflod bæk (Figur 3-3). Området er udgrøftet i nogen grad, og det fremgår af kort og luftfotos, at grøftestrukturerne har eksisteret i mange år. Hovedparten af disse grøfter bærer præg af ikke at være vedligeholdte de senere år.

Figur 3-3. Foto 132. Sandflod Bæk, der afgrænser projektområdet mod vest.

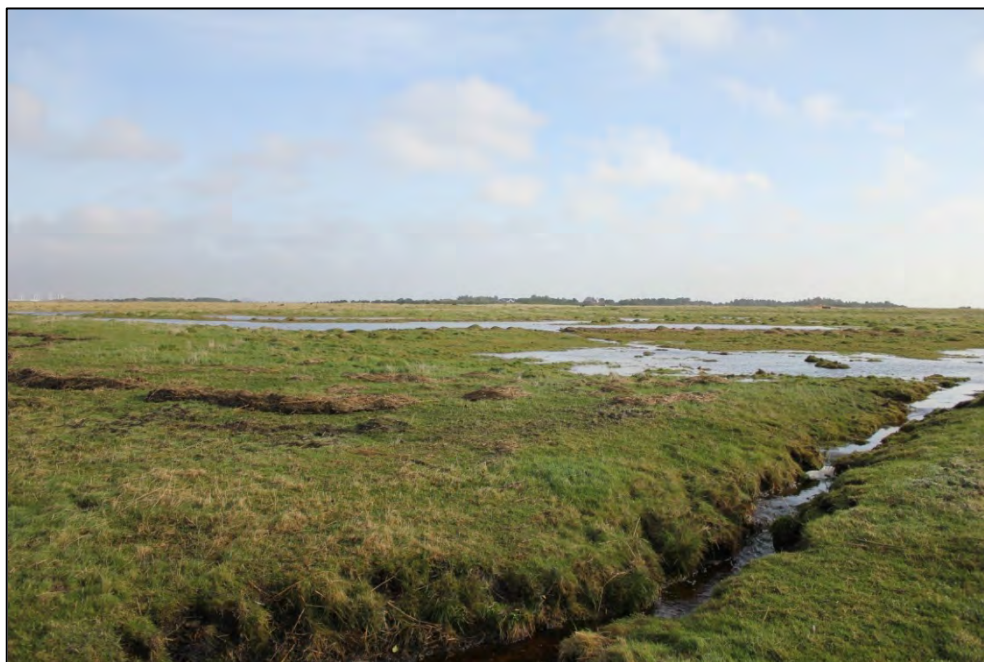
Arealet indeholder også loer med et mere naturligt forløb, og vandhuller/erosionshuller (Figur 3-4).

Figur 3-4. Foto 140. Naturlige pander og losystemer, der også erkendes på luftfotos fra 1954.

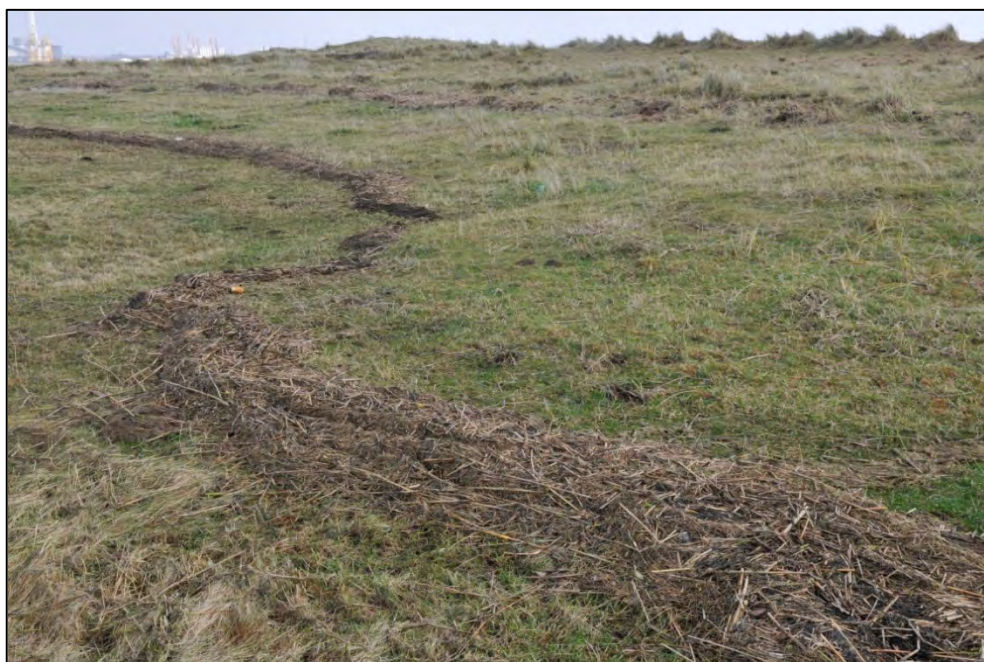
Figur 3-5. Foto 14. Halens nordvestlige hjørne - øverste opskylszone

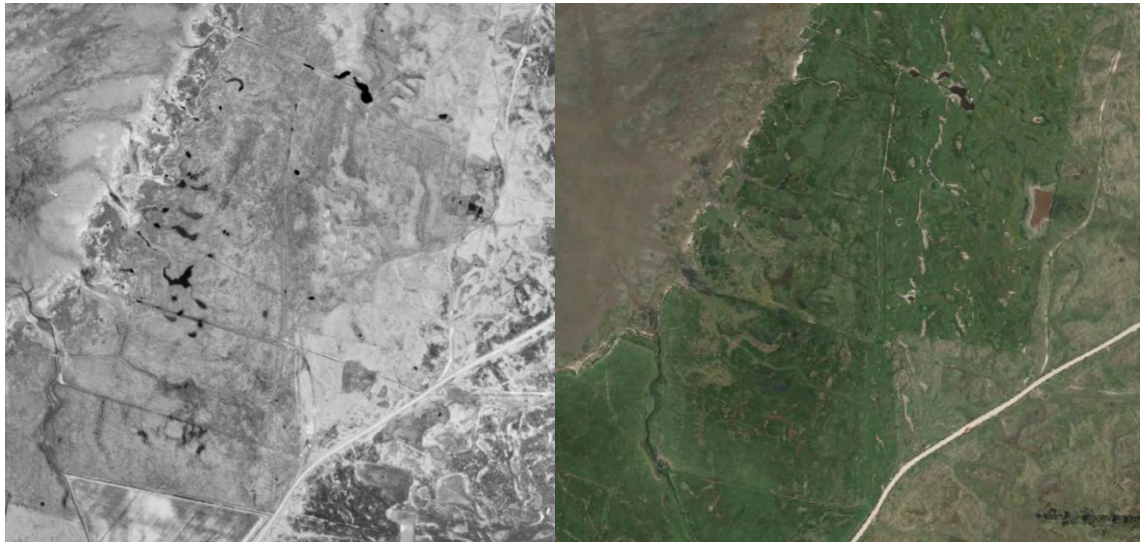
Siden 1950'erne har området har ikke ændret væsentlig karakter. På høje og lave målebordsblade ses at arealet har været grøftet om end med færre grøfter end der fremstår på luftfotos fra 1954 og i dag. På luftfotos fra 1954 ses losystemer i den nordlige del af Skideneng, og der er ingen væsentlig ændring i udbredelsen af disse i forhold til nye luftfotos fra 2012 (Figur 3-7).

Figur 3-7. Luftfotos af sydlige del af Skideneng fra hhv. 1954 og 2012. Bemærk den store overensstemmelse mellem udbredelsen af loer og rønder.

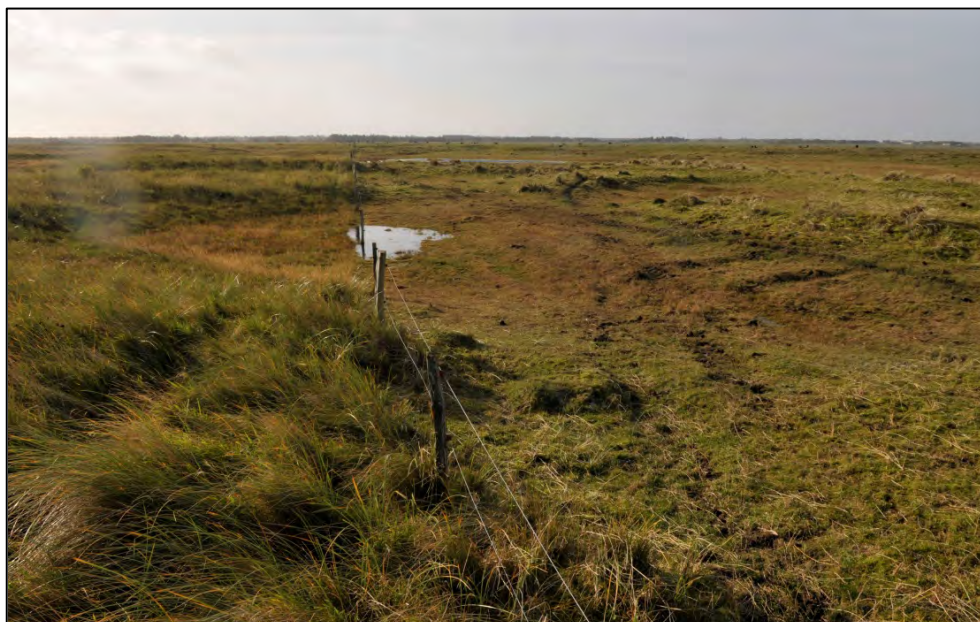
Ved hegnslinien nord/syd ses enkelte klitlavninger med stagnant vand (Figur 3-8). Vandet i disse pytter var ved besigtigelsen enten ferske eller brakke. Sandsynligvis fungerer disse som vigtige strandtudslokaliteter. Der ses ingen påvirkning af området ifht. dårlig hydrologi.

Figur 3-8. Foto 3. Den vestlige del af halen skæres af en lang hegnslinie. Vest for denne er græsningen meget intens. Vegetationen er strandoverdrev, og de fleste vandsamlinger ferske.

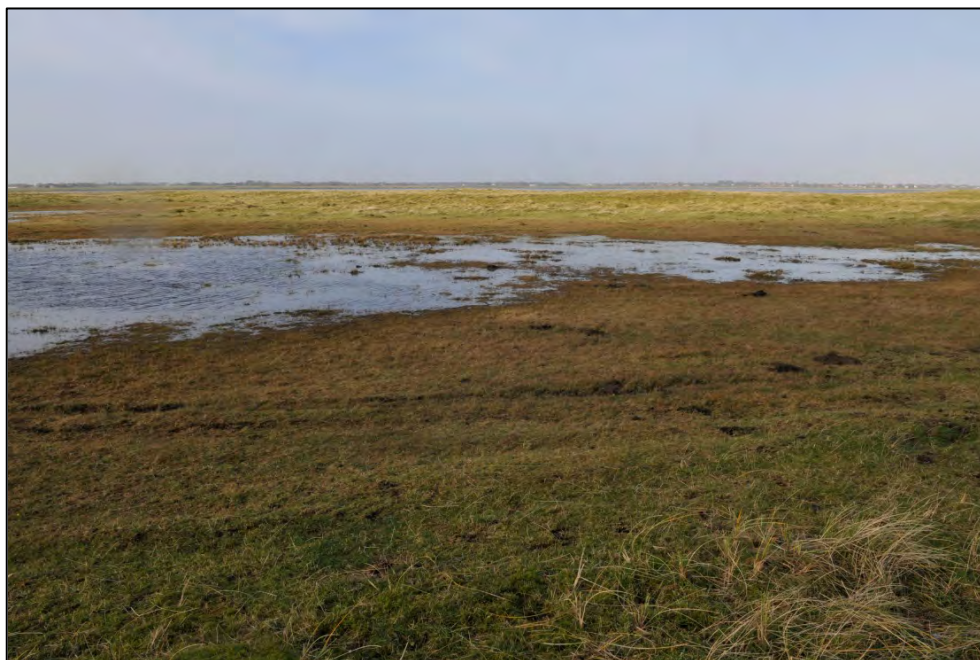
Figur 3-9. Foto 8. Halen vest. Ferskvandssamling på strandoverdrevet set mod vest

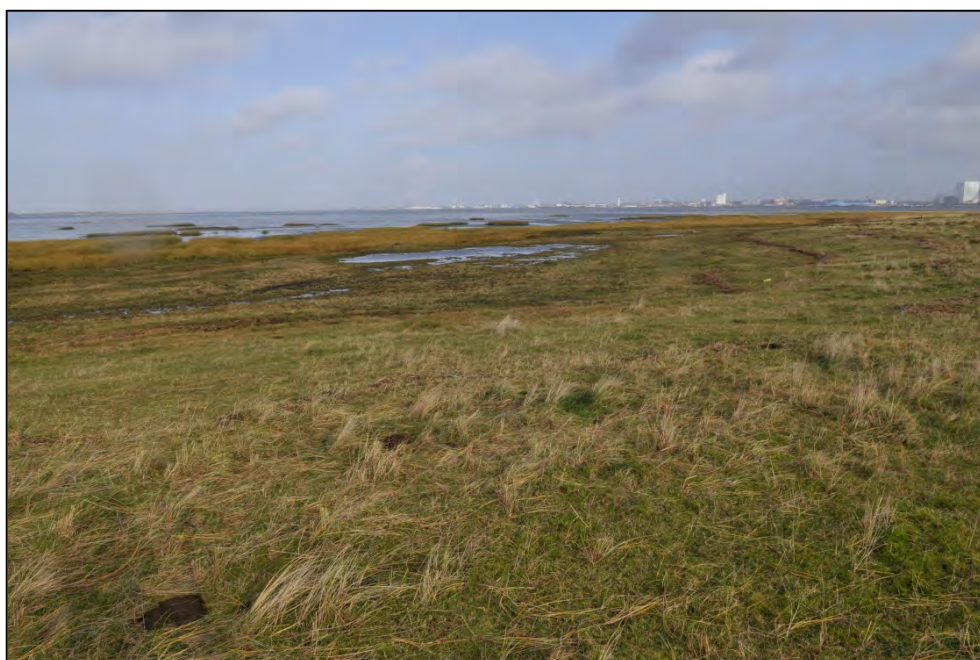
Figur 3-10. Foto 11. Halen vest - udsigt mod nord fra strandoverdrevet. Bemærk opskylszonen ved højeste højvande og overgangen mellem strandeng og strandoverdrev

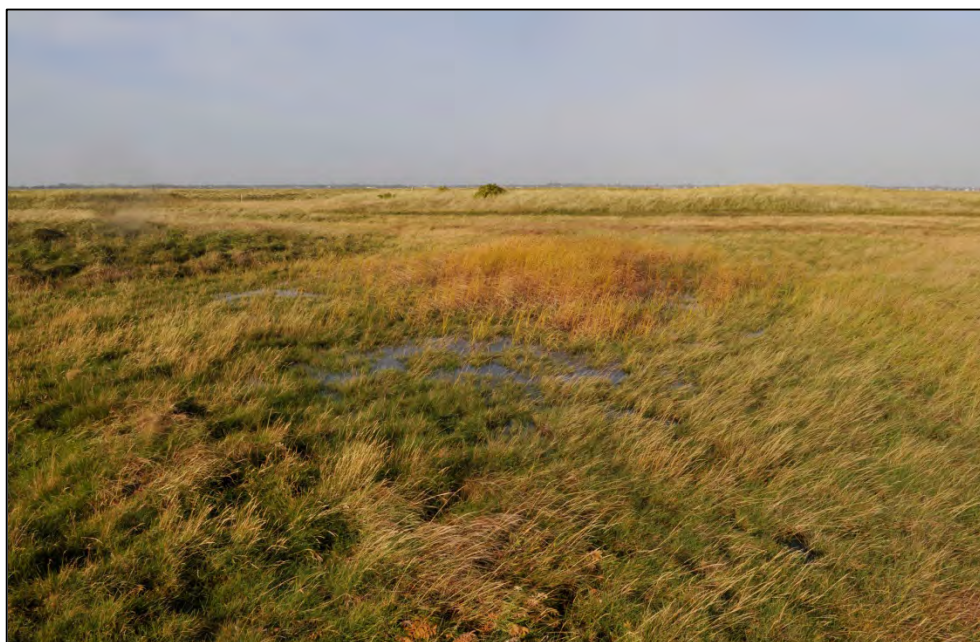
Der er små lavninger i strandoverdrevet (klitlavninger) Figur 3-11. Totalt dominerende i disse lavninger er kryb-hvene og i kanten står gåse-potentil. Højere i terræn står hedelyng, revling og hjelme. På kanterne også rød-svingel og kløkkelyng. I den nordlige del går arealet over mod egentlig klithede. Figur 3-12.

Figur 3-11. Foto 1. Halen vest - Udsigt over strandoverdrev

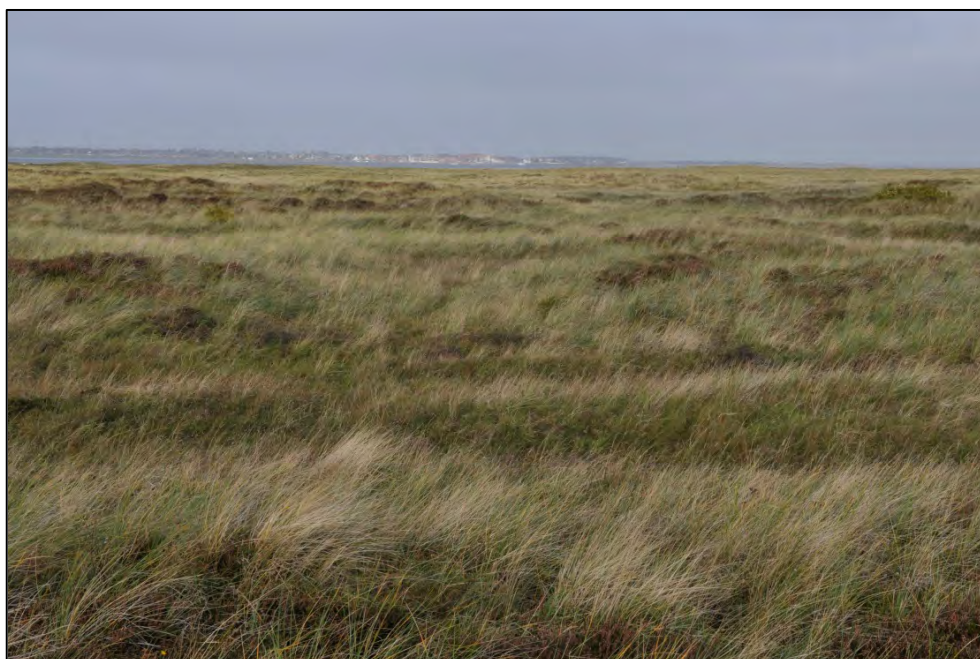
Figur 3-12. Foto 30. Strandoverdrev og klithede i den nordlige ende

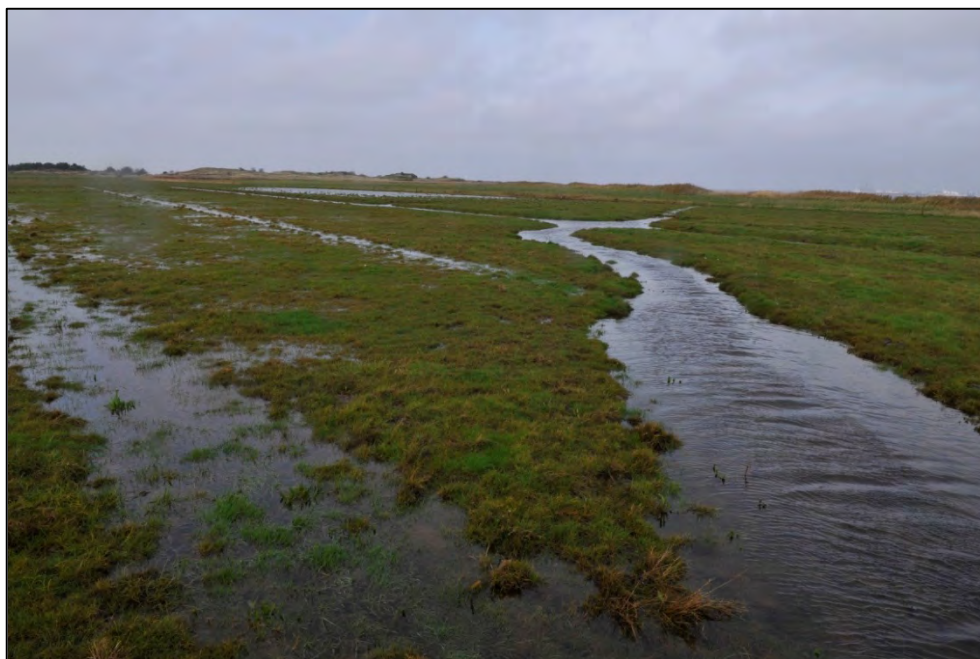
Området domineres af en meget stor rende/lo, som gennemskærer dele af arealet fra nordvest mod sydøst. Denne rende betinger afstrømningen fra hovedparten af området, og ved besigtigelsen sås endog meget kraftige afstrømninger i den visse steder flere meter dybe rende. Renden er forgrenet via grøblerender, som ligger tæt og langt ind i landet mod vest.

Figur 3-13. Foto 51. Næsset øst. Arealet afvandet af en meget kraftig rende med lostruktur - set mod nord

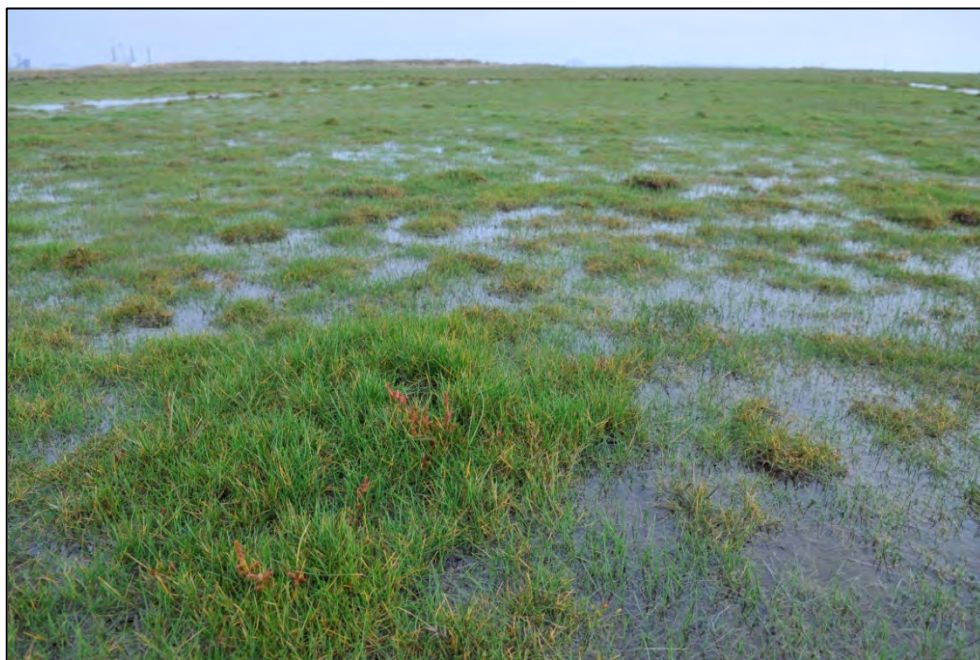
Disse grøblerender, sørger for endog meget hurtig afledning af det indstrømmende havvand efter højvandet. Vegetationen i baglandet er endog særdeles kraftig præget af det saline havvand, men afstrømningen sker for hurtigt til, at der kan skabes naturlige losystemer og saltpander.

Figur 3-14. Foto 47. Salttolerant vegetation på ensformige flader med grøblerender. Strandannelgræs, kveller og tæt blomstret hinderbæger

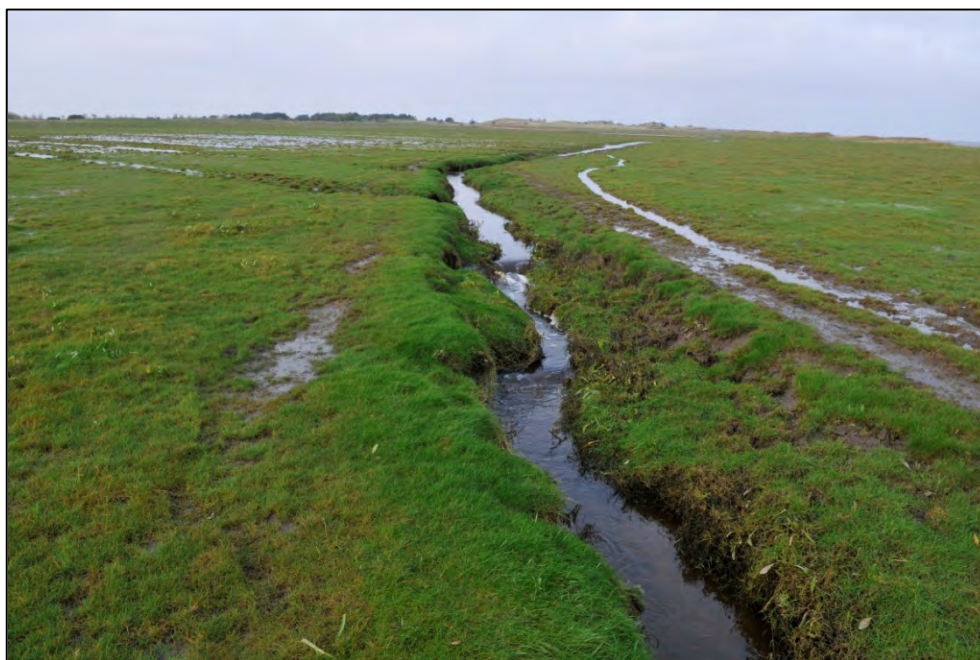
Figur 3-15. Foto 58. Ydre meget dybe ende af den altdominerende grøft/lo på Næsset

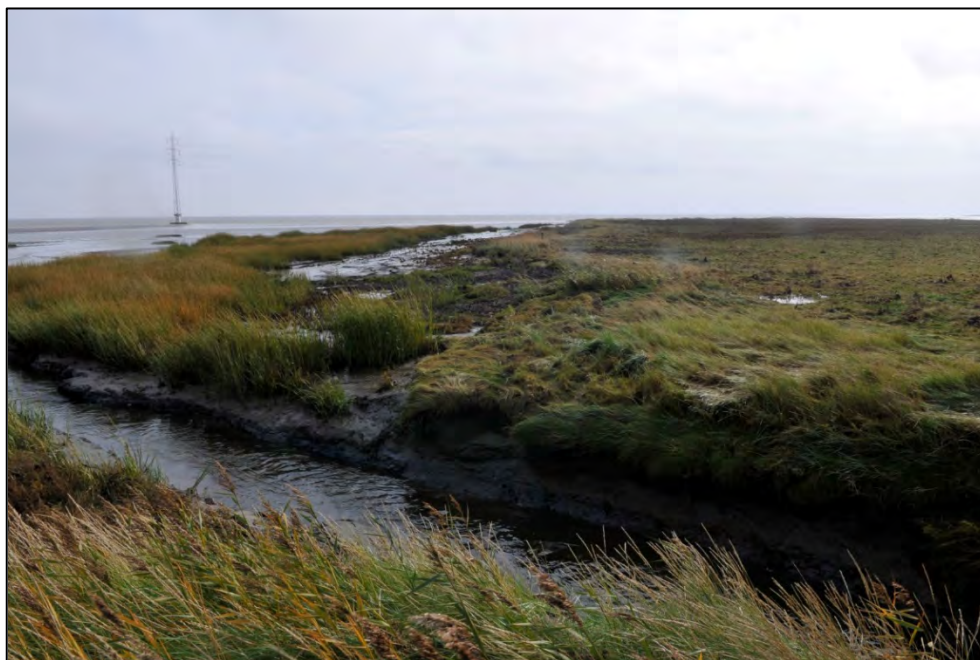
Figur 3-16. Foto 62. Yderste del af grøft/lo mod øst. Terrænet stiger kraftigt fra vadegræszonen mod den mere permanente strandeng

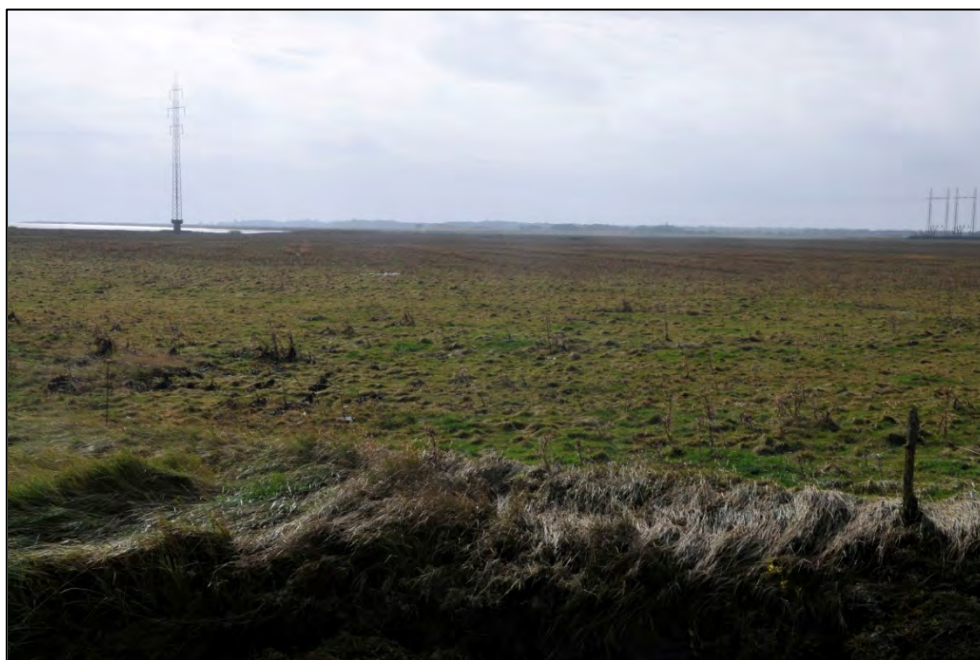
Figur 3-17. Foto 64. Udsigt mod syd fra den store lo/grøft

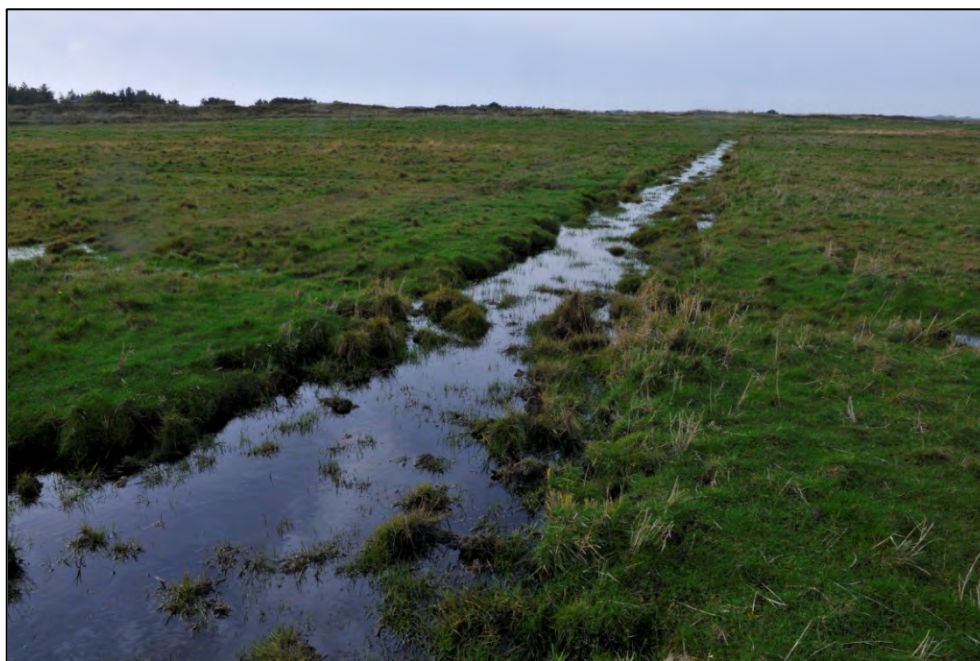
Figur 3-18. Foto 70. Fogedens eng. start af Fogedbækken set mod vest

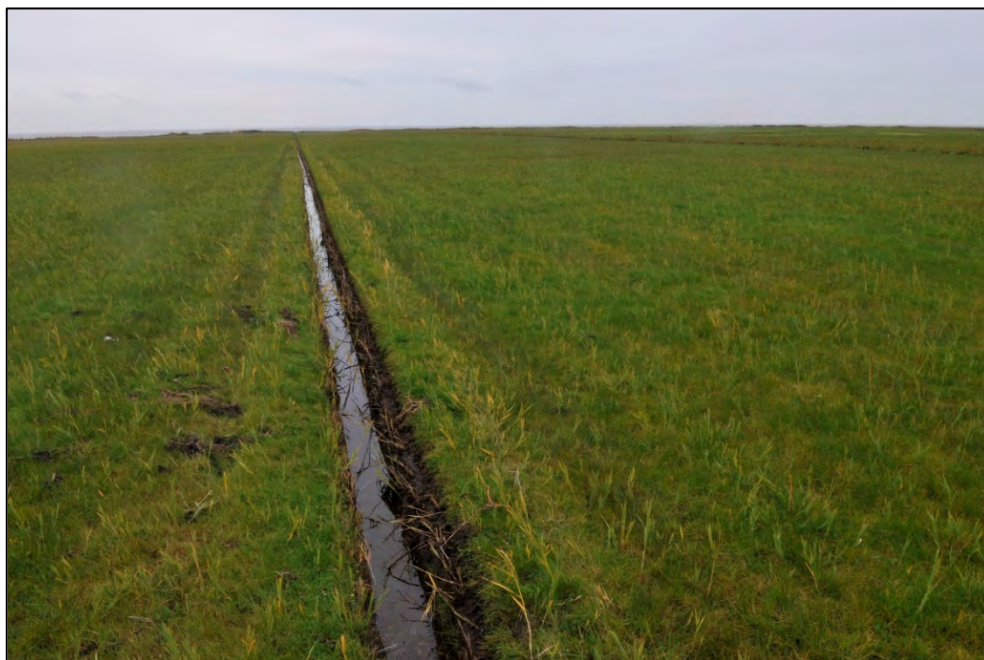
Ved besigtigelsen sås meget store afstrømninger i de ydre dele af Fogedbækken, når tidevandet havde trukket sig tilbage. Dette skaber en naturlig dynamik, som hele tiden kunne flytte Fogedbækkens forløb. Imidlertid er forløbet holdt i stramme tøjler af de omliggende arealer, der dels er kørt med tungt maskinel, hvilket medfører traktose, dels er grøblet (Figur 3-19, Figur 3-22).

Figur 3-19. Foto 79. Nygravede grøblerender mod øst

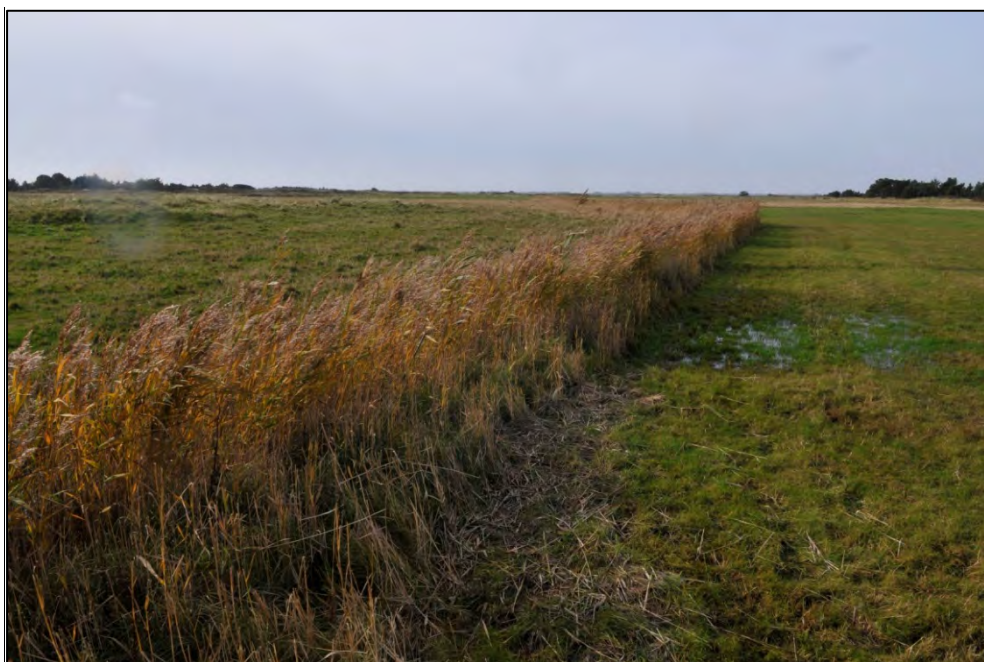
Figur 3-20. Foto 72. Fogedbækken. Hovedgrøften set mod vest

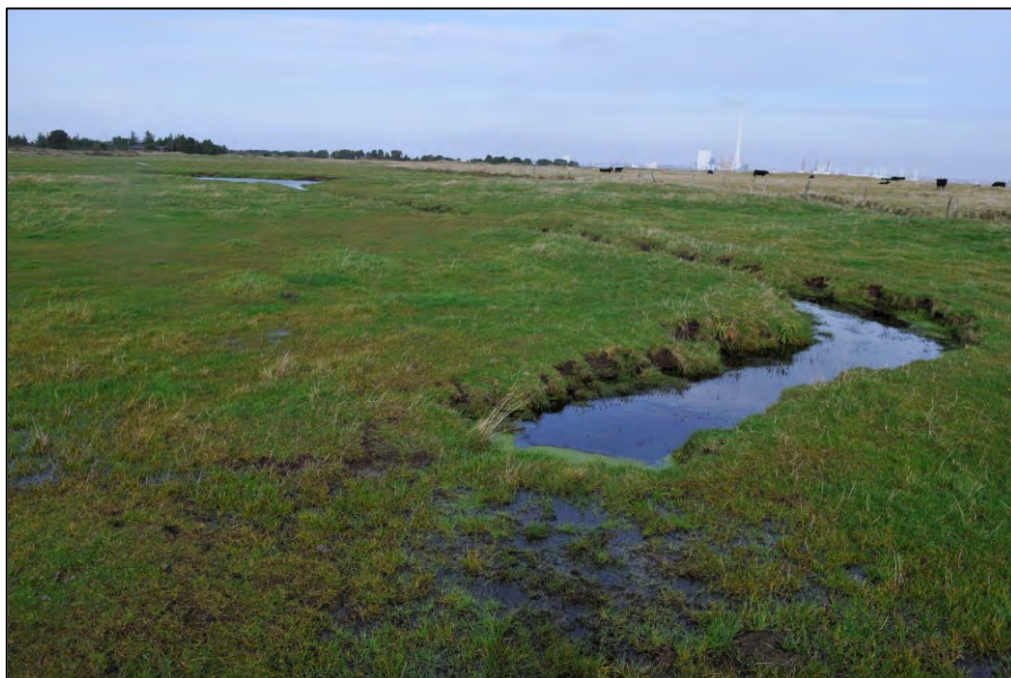
Inde i landet strækker et engområde mod nord (Figur 3-21). Dette område har ferskpræg, bl.a. med en del lysesiv (område C på bilag 4 se i øvrigt afsnit 4). Arealet ligger højere terræn og havvandets adgang spærres af en mindre vej, der er anlagt på tværs.

Figur 3-21. Foto 87. Fogedens eng. Ferskvandspræget losystem set mod nord

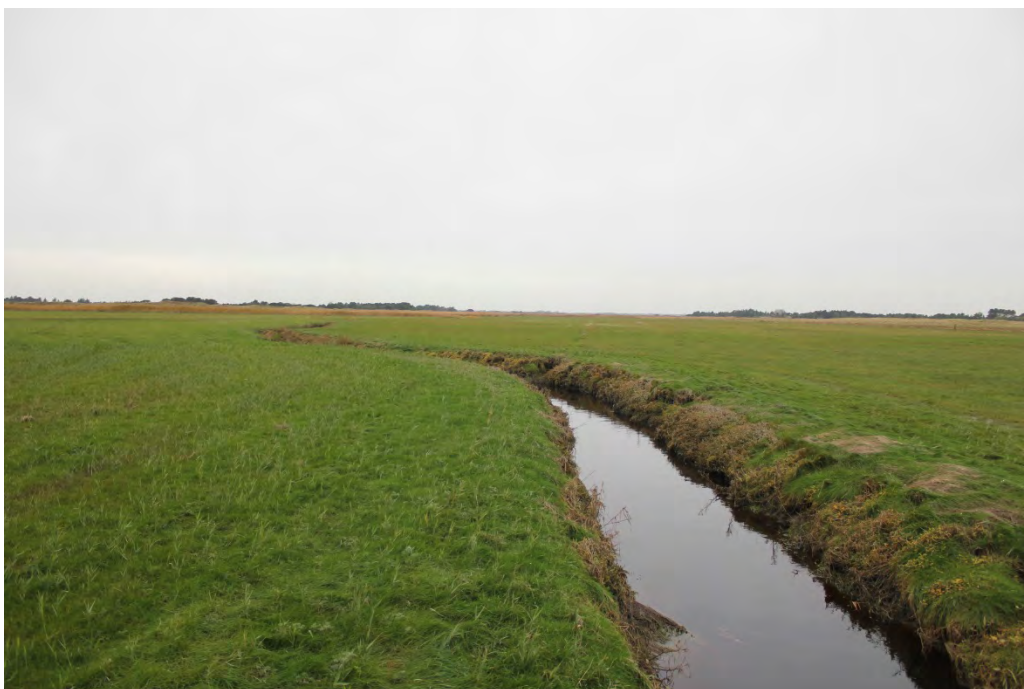
Figur 3-22. Foto 147. Udløbet af Fogedbækken set mod vest.

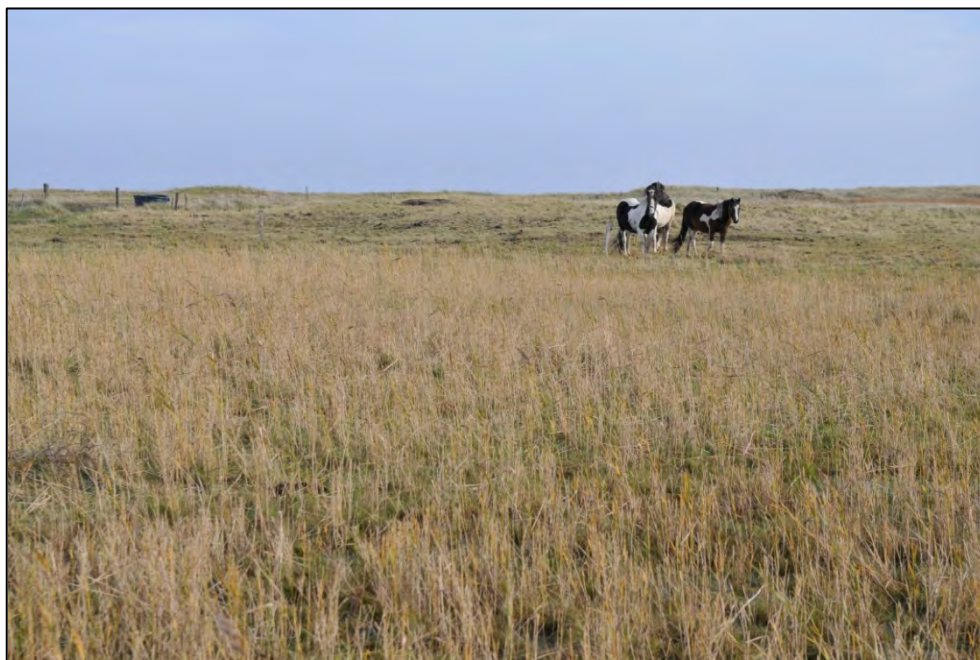
Øst for det ferske engområde, ses et større område med strandoverdrev, som reelt ikke bør henføres til strandeng (Figur 3-23).

Figur 3-23. Foto 79. Fogedens eng. Hestegræsning på strandoverdrevet

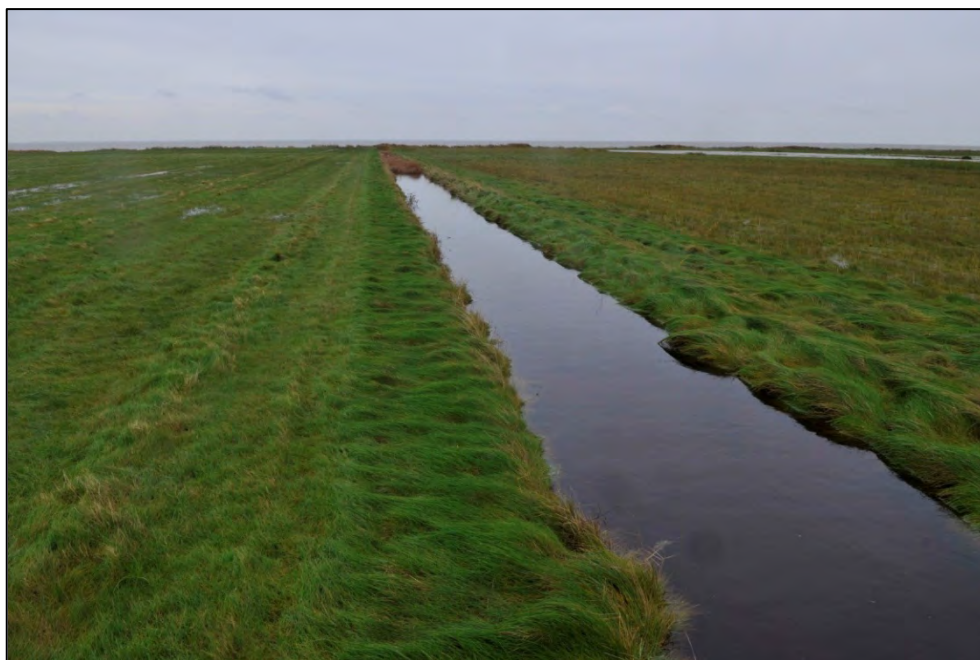
Figur 3-25, Foto 93. Stort grøftsystem mod set øst, i den nordlige del af delområdet

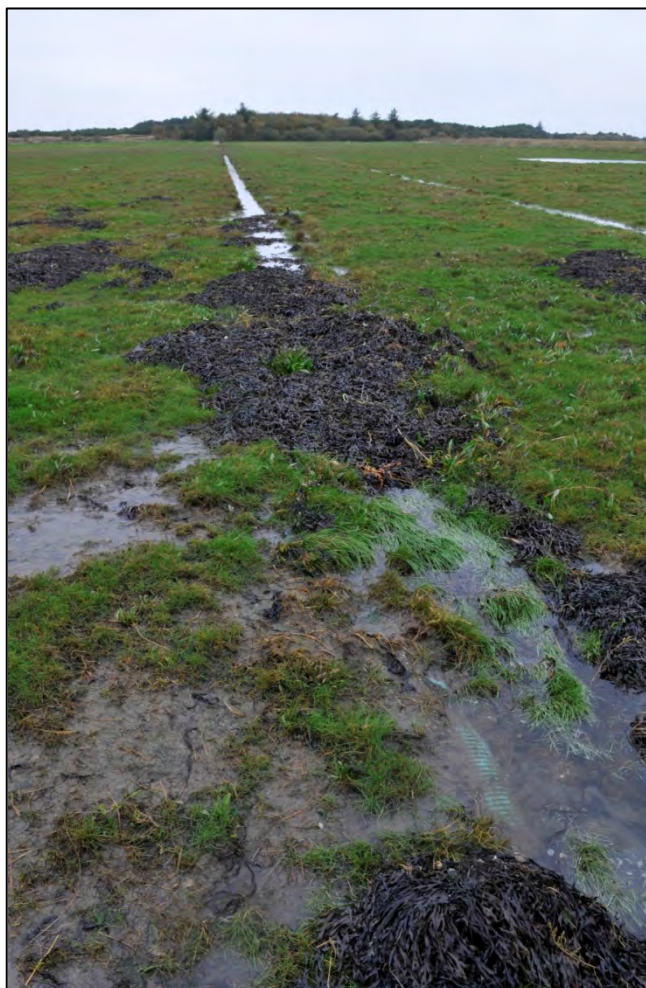
Enkelte steder er der lagt drænrør i grøfterne således at det sikres at vandet ledes væk ved opskyl af f.eks. tang (Figur 3-26).

Figur 3-26 Foto 100-2. Spor af højvandet med opskyllet tang. Bemærk drænrøret nederst i billedet.

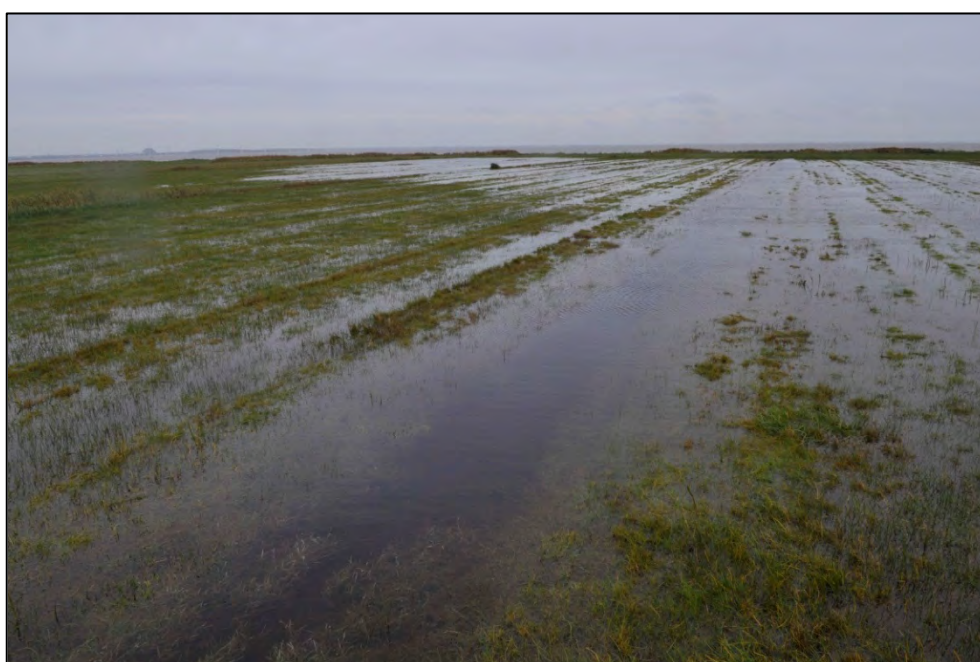
Figur 3-27 Foto 94. Saltvandspåvirkning efter højvande, nordlige del af delområdet

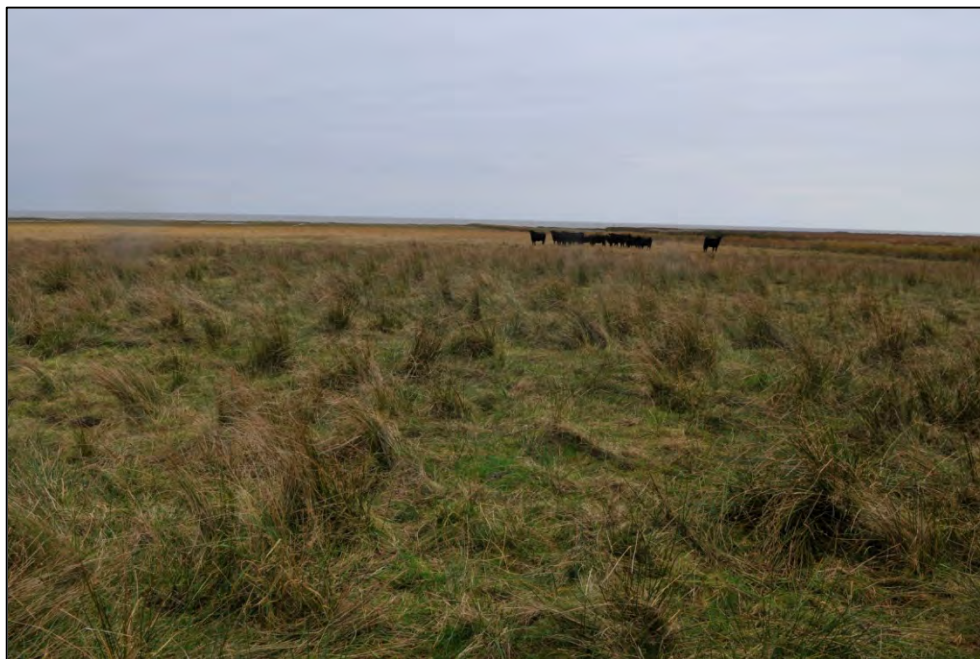
Der køres slet på hovedparten af fennerne i dette delområde. Der er dog også fenner, der afgræsses af kvæg eller heste (Figur 3-28 og Figur 3-29). Det ses tydeligt at vegetationens struktur er noget bedre på fenner, der græsses i forhold til fenner hvor der køres slet (Figur 3-30).

Figur 3-28 Foto 113. Ganske få af de østvendte kyster afgræsset

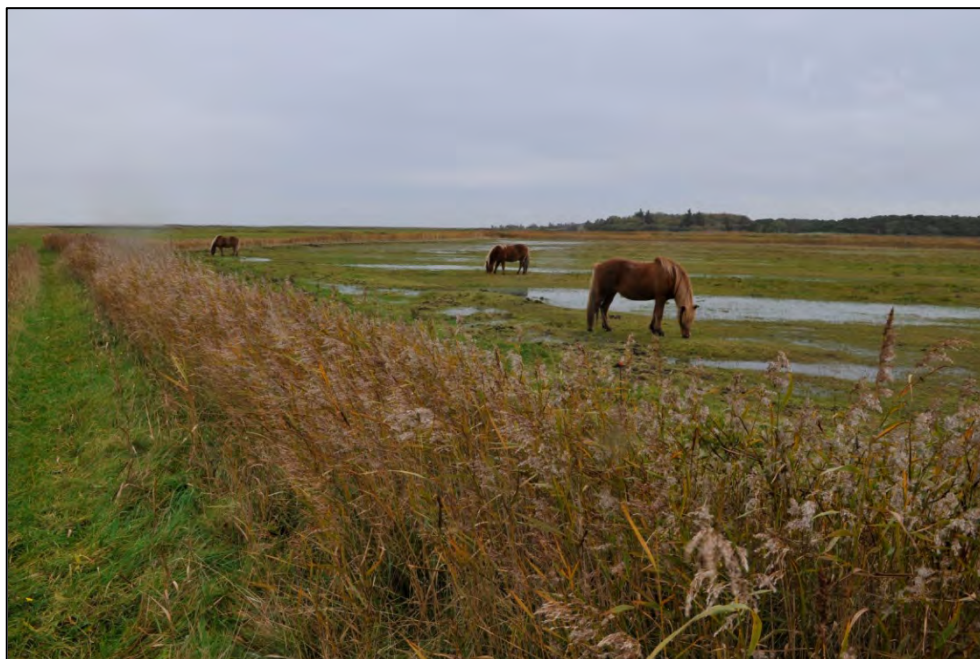
Figur 3-29 Foto 103. Hesteafgræsning på indre strandeng i den nordlige del af delområdet

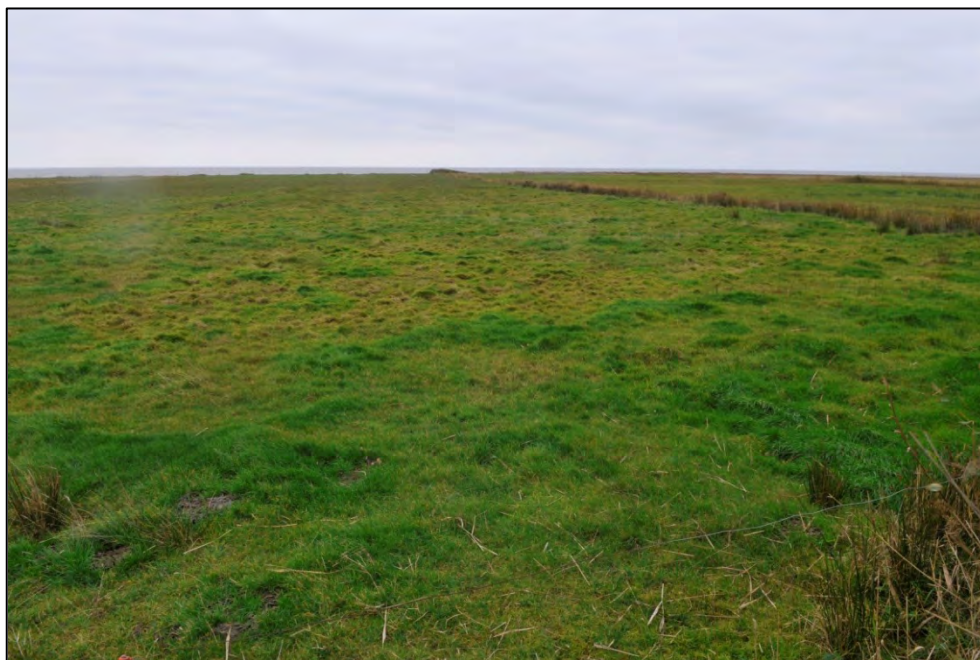
Figur 3-30 Foto 119. En af de strukturelt bedre matrikler mod øst - der afgræsses

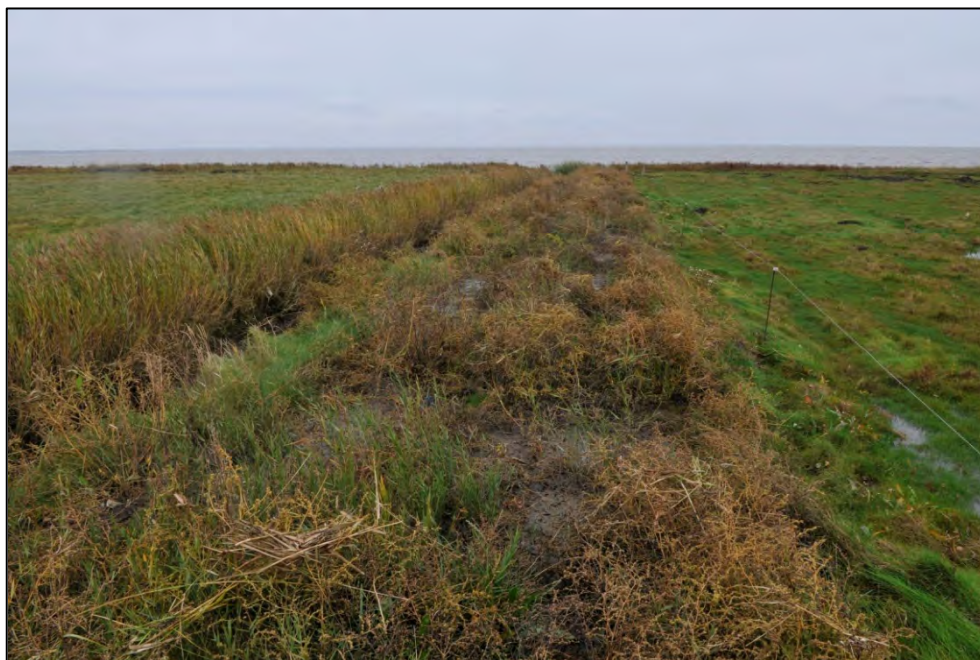
Figur 3-31, Foto 96. Langs grøfterne, hvor der ikke er driftspåvirkning ses naturlig strandensvegetation med bl.a. stikløs kilebæger

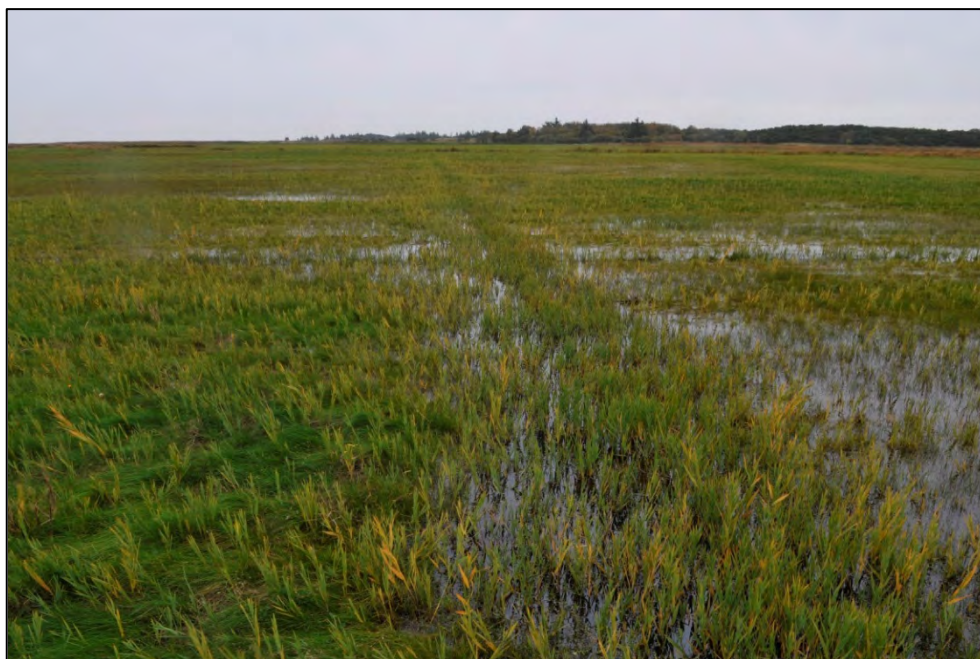
Figur 3-32, Foto 91. Gammel grøblerende med opvækst af tagrør, i den nordlige del af delområdet.

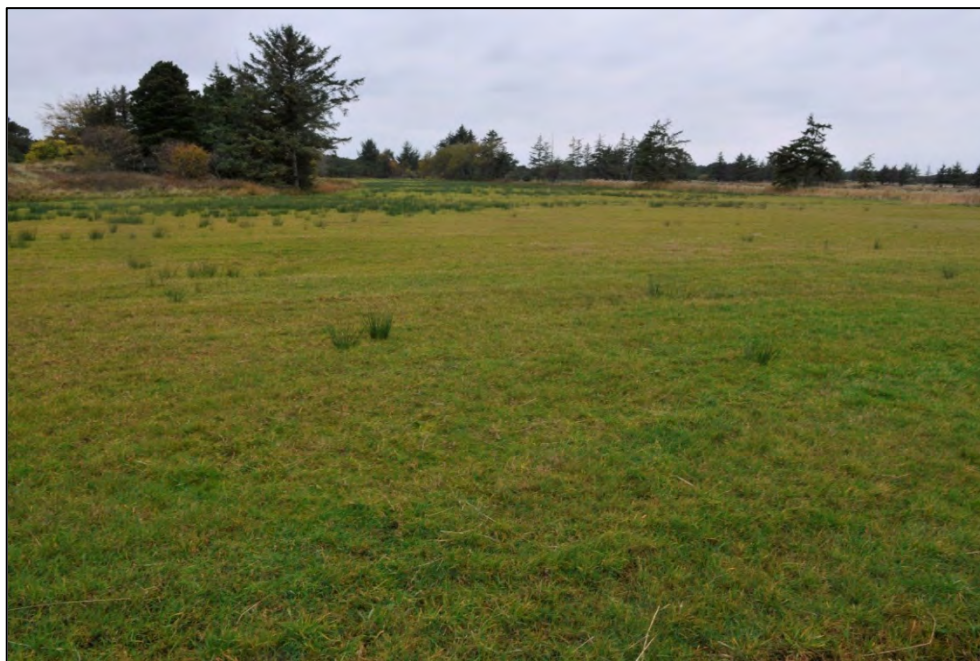
I de indre dele af delområdet ved Klingebjerg og Larsdal afspejler vegetationen et mere ferskt miljø (Figur 3-33). Dette er dels betinget af udstrømmende ferskvand, fra de bagvedliggende arealer, dels af terrænet, der er relativt højt (omkring kote 3 m), hvilket medfører at disse arealer kun oversvømmes ved ekstremt højvande. Lave målebordsblade viser også hedesignatur på en stor del af disse arealer (Figur 3-34).

Figur 3-33 Foto 118. På den vestlige side af vejen nord for Hansodde ses udstrakte områder, der kun oversvømmes med saltvand ved ekstremt højvande.

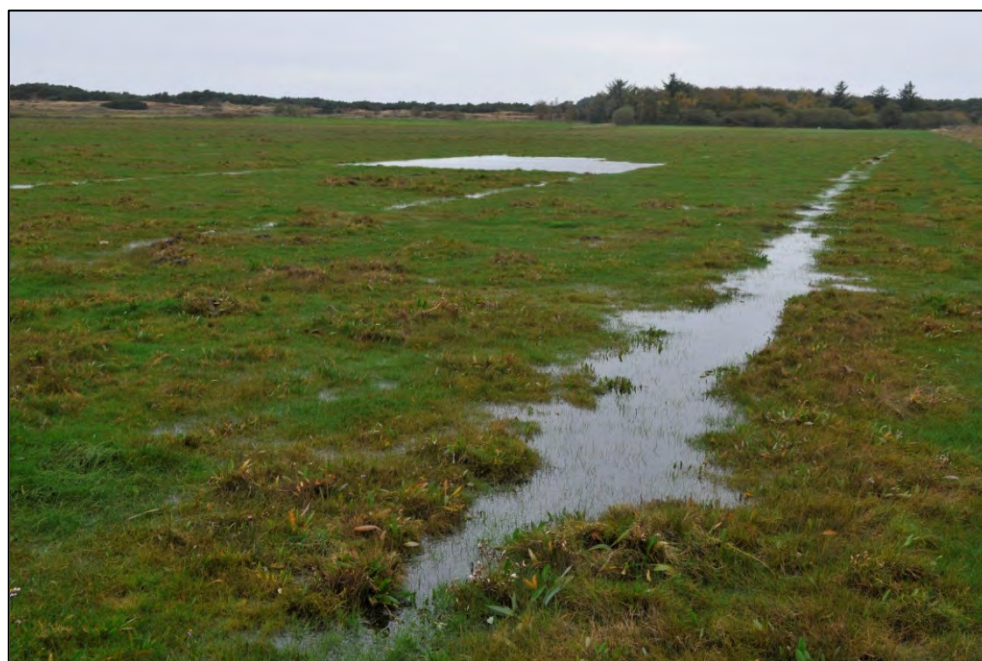
Figur 3-35 Foto 100. I de gamle grøblerender skabes efterhånden naturlig vegetationstruktur, hvis arealet græsses.

Delområde 6 er stærkt præget af den omfangsrige udgrøftning, slet og kørsel med de store høstmaskiner. Som det bemærkes i DEVANO analysen for 2004, bør driften ekstsiveres på de arealer, hvor der køres slet, disse arealer bør græsses i stedet.

Vedligeholdelse af den intensive udgrøftning bør stoppes og yderligere grøbling undgås. Naturlig vegetation og strandengsdynamikker vil genskabes i takt med at grøblerenderne gror til (Figur 3-35). Derimod synes det ikke nødvendigt at lukke grøfterne, da et stop for vedligeholdelse vil have samme virkning over tid. Såfremt der ønskes en hurtigere virkning på grøfternes tilbageholdelse af vand, kan der overvejes en løsning, hvor der istemmes mindre spunsplader, i udvalgte områder. Derved vil tilbageholdelsen blive forøget, og arealerne vil stå under vand i længere perioder. Dette kan dog have den sideeffekt specielt uden for sommerperioden, at græsning kan blive hindret på grund af for høj vandstand.

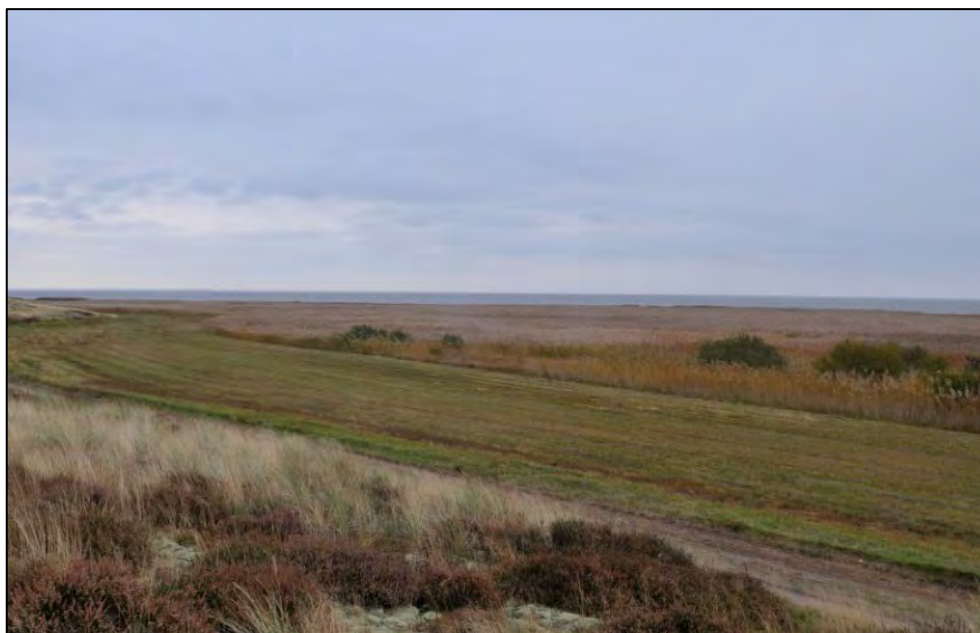
Denne sydligste del af projektområdet består vidstrakte rørskovsområder. Der køres slet på mange af matriklerne her, hvilket medfører at strandengen er uden struktur, og vegetationen er ensformig og monoton (Figur 3-36 og Figur 3-37). På de arealer, hvor rørskoven er mere permanent, kan vegetationstypen regnes for strandsump, som ikke bør vedligeholdes, og bør bestå som en naturlig vegetationsstype.

Figur 3-36, Foto 106. Vidstrakte rørskovsområder i den sydligste del af projektområdet - bemærk høslet på de indre dele.
