Genskabelse af naturlig hydrologi på strandenge på Halen, Fanø udført med støtte fra NaturErhvervsstyrelsen J. nr. 32308-F-12-00018

Notat

Hydrologiprojekt Fanø

31. januar 2013
Projekt: 31.1006.01

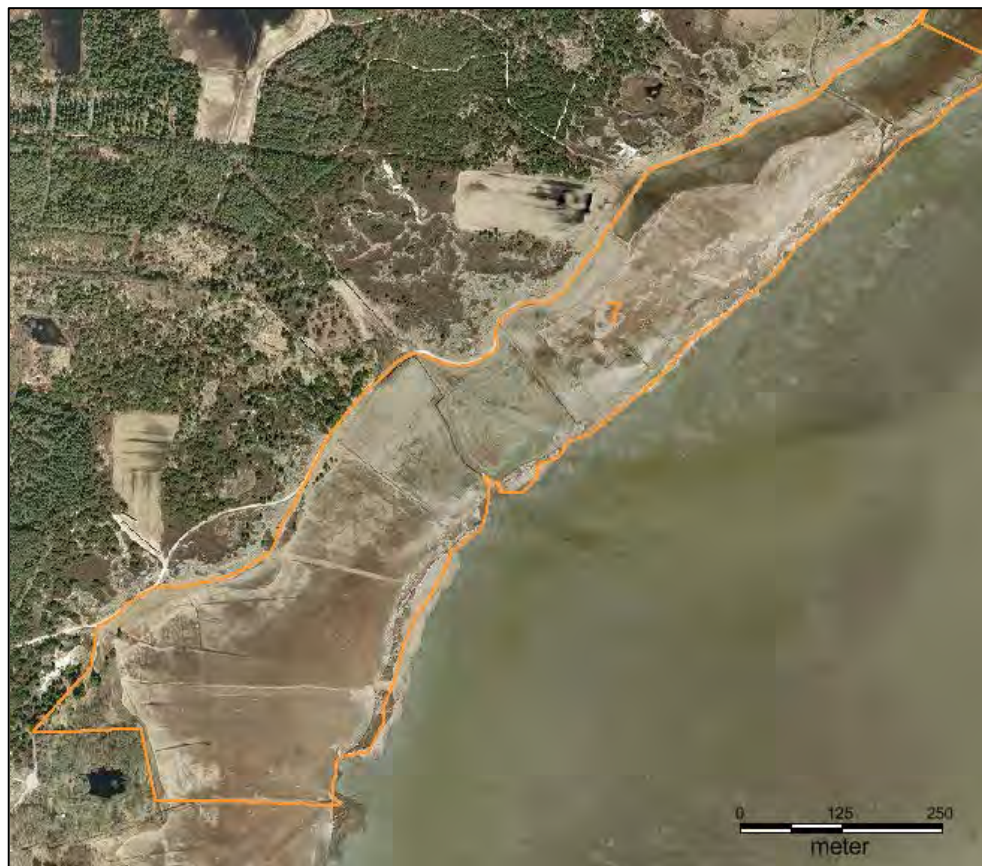
Der er ikke græsning i dette delområde, de fleste matrikler benyttes i en hvis grad til høst af tagrør (Figur 3-38, Figur 3-39 og Figur 3-40).

Figur 3-38 Ortofoto fra foråret 2011 viser høst af tagrør (i form af kørespor fra høstmaskinerne) i store dele af delområde 7.

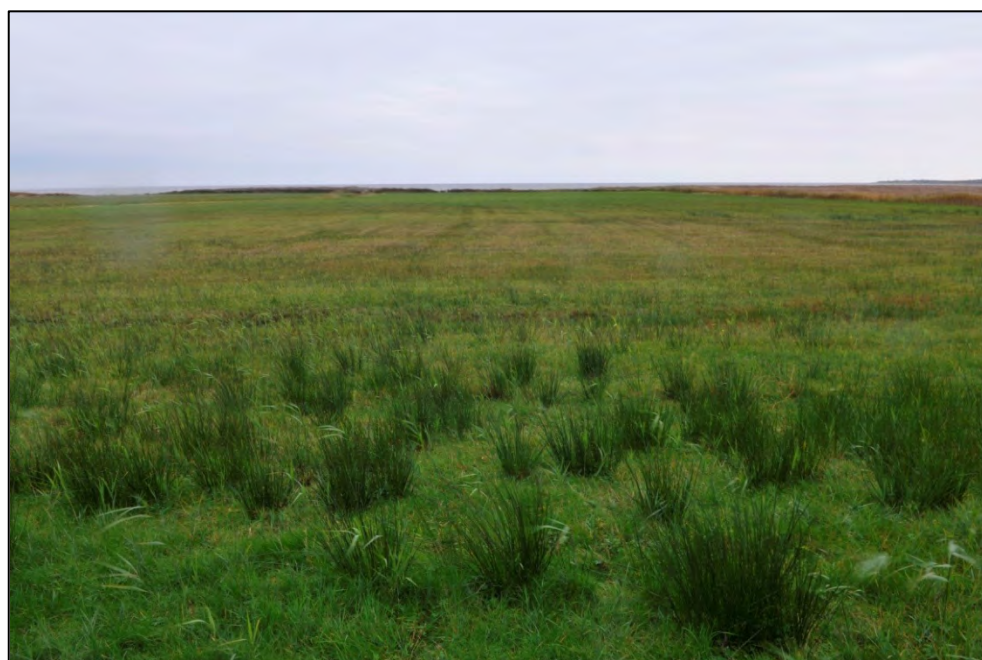
Figur 3-39, Foto 107. Albuen, der køres slet på mange matrikler i dette delområde. Bemærk den mere ferskvandsprægede indre del.

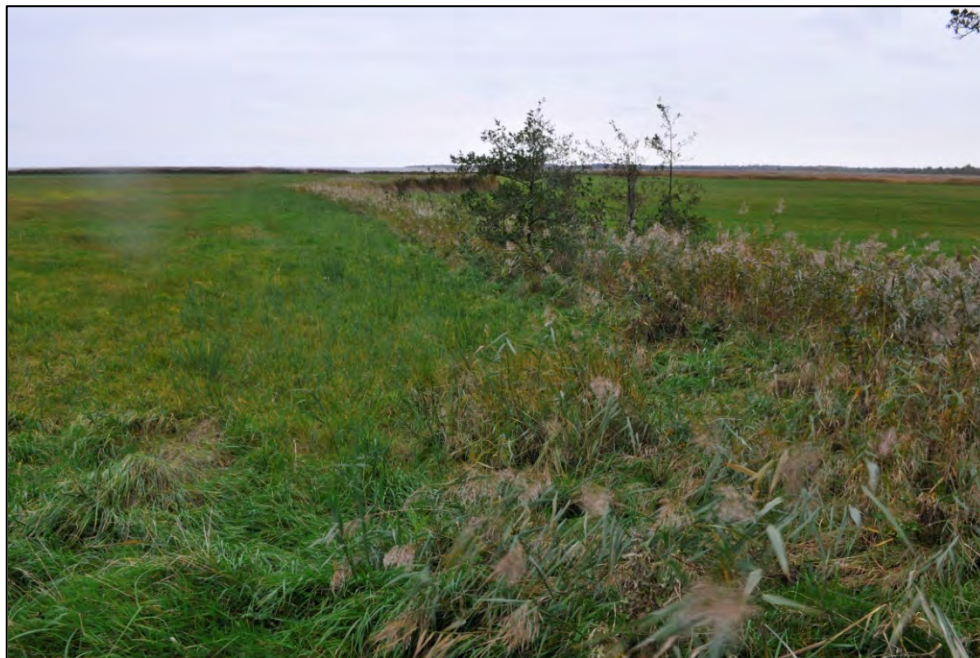
Figur 3-40, Foto 109. Albuen afløb fra Sandflod hede. Bemærk de meget monotone strandenge, hvor der køres slet af tagrør.
