**8ο Συνέδριο
Διεθνούς Έπιτροπής
για τή Συντήρηση τών Ψηφιδωτών (ICCM)**

**WALL AND FLOOR MOSAICS:
CONSERVATION, MAINTENANCE, PRESENTATION**

ΠΡΑΚΤΙΚΑ - PROCEEDINGS

ΘΕΣΣΑΛΟΝΙΚΗ - THESSALONIKI 2005

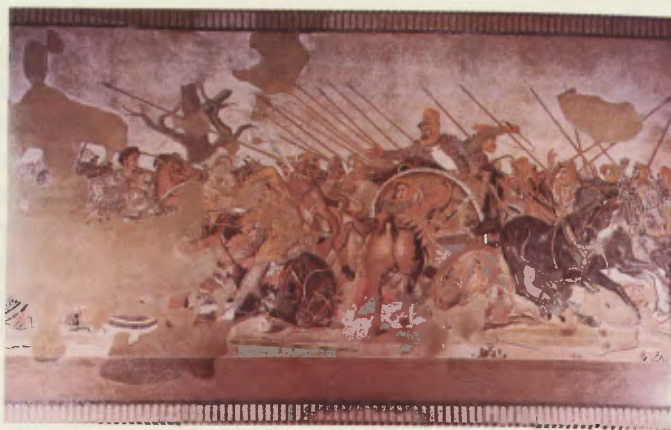
2. Mosaico di Alessandro. Differenti tipi di lesioni.

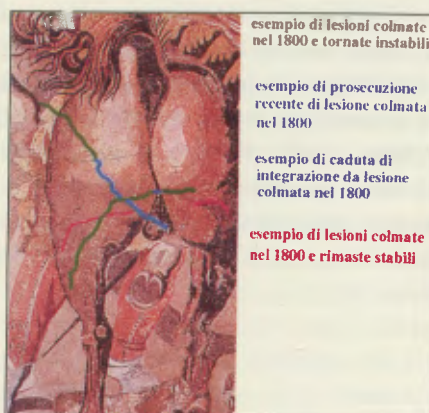
3. Mosaico di Alessandro. Schema della stratigrafia dei supporti.

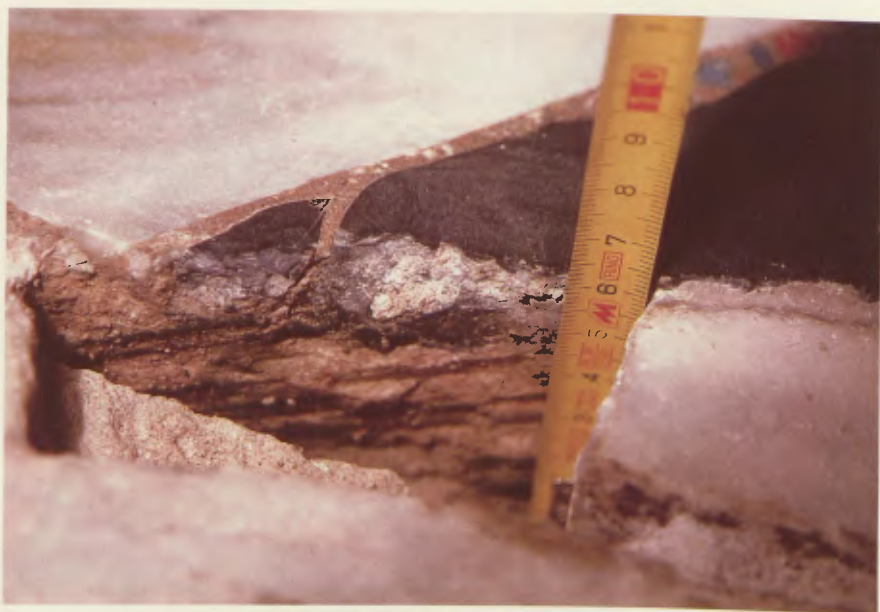
5. Spicchio n° 3 – incisioni della dentatura della sega utilizzata per tagliare i piccoli lacerti quadrati in mosaico.

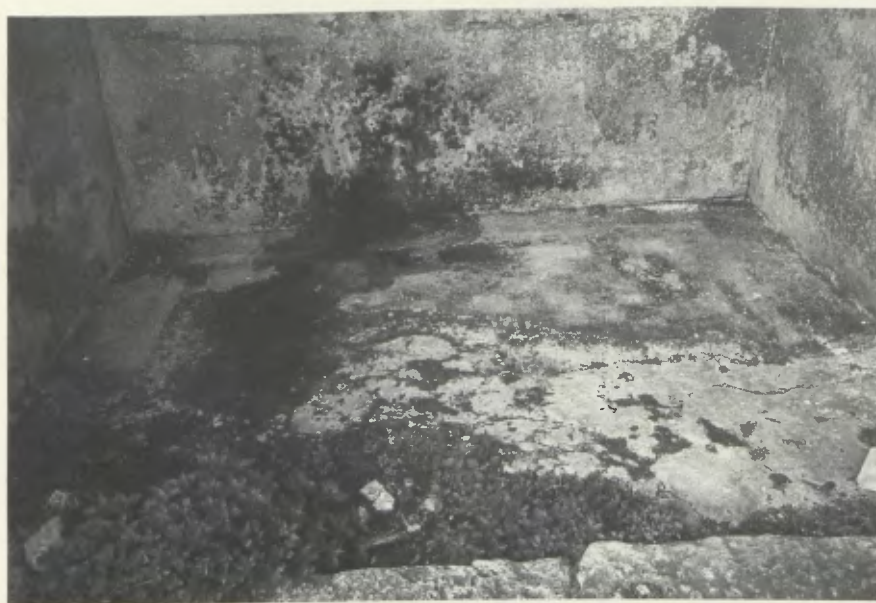
3. Lo stato di conservazione del mosaico della *taberna* 8 nel 2002 con evidenti fenomeni di risalita d'acqua (M. Vitti).

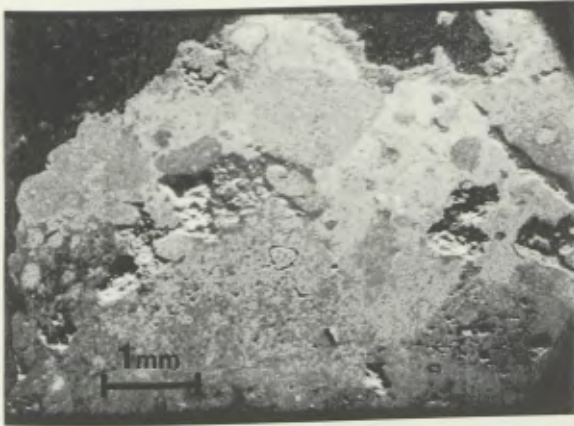
3. Scanning electron microscope microphotograph of TH-Keb sample. Mortar microstructure, aggregates distribution and pore voids are presented.

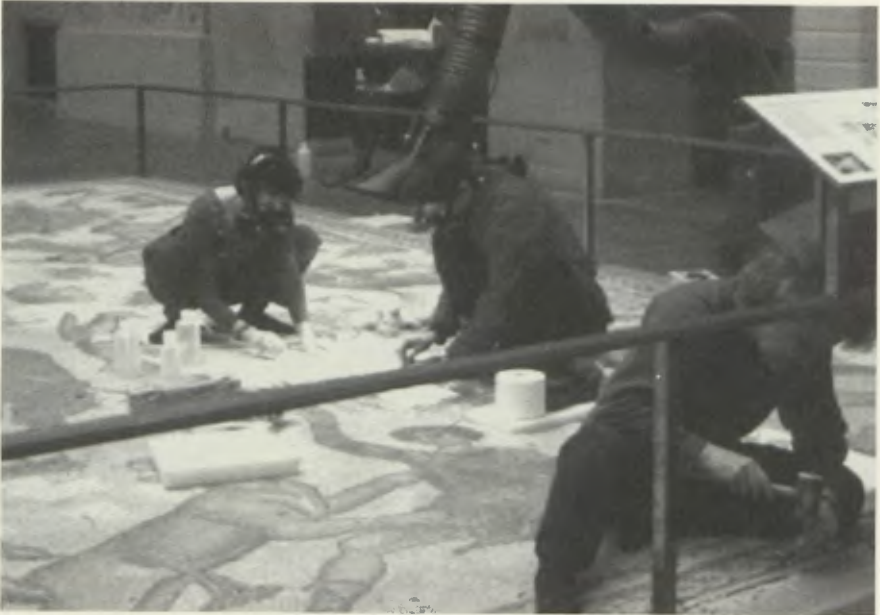
4. Conservation team in 2002 chiseling out cement fills and removing a polyurethane coating.

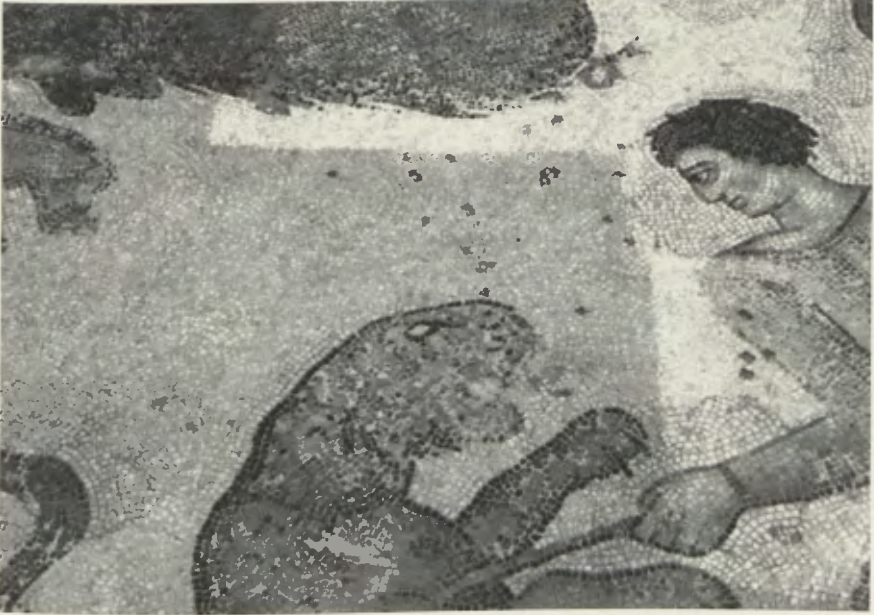
5. Detail of mosaic during removal of polyurethane coating.

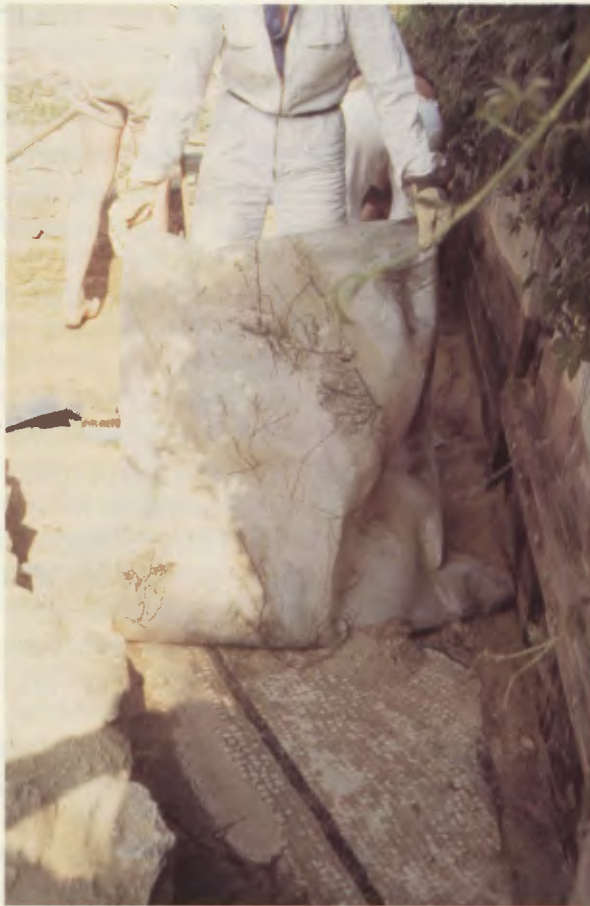
1. Développement de racines sous le géotextile appliqué au contact du *tessellatum*.

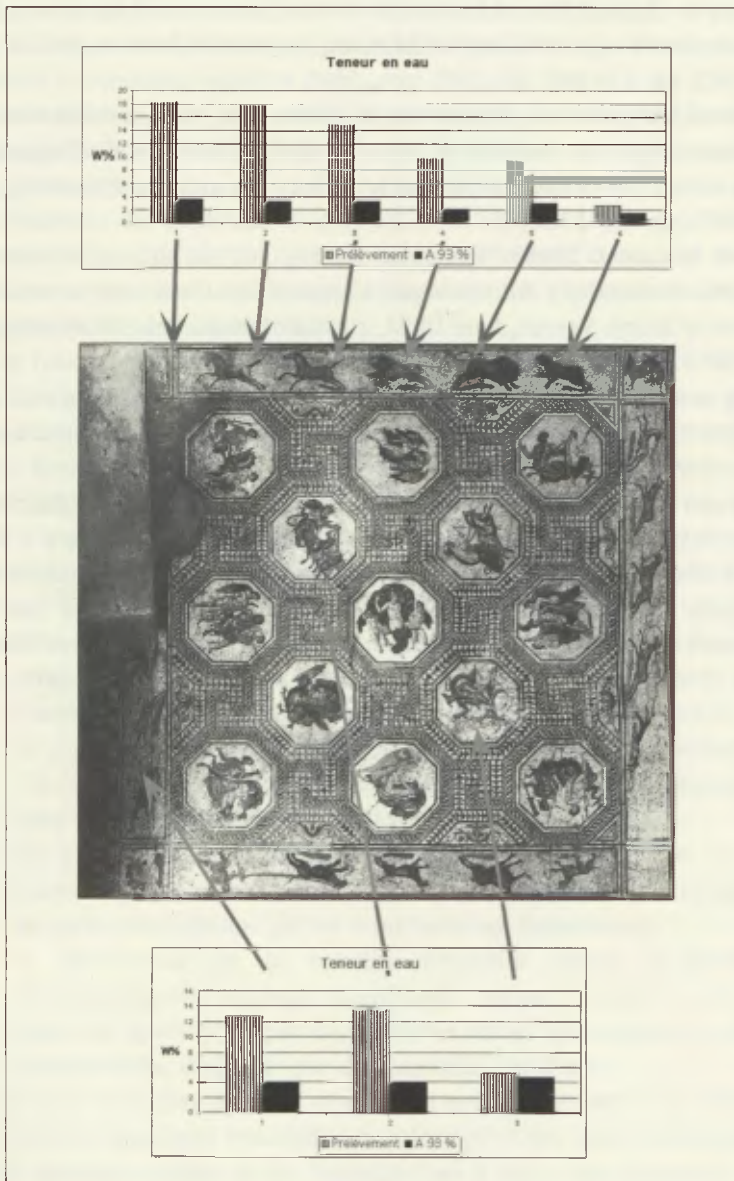
1. Colonnes de gauche: les taux d'humidité capillaire dans la mosaïque no 8 à environ 3 cm de profondeur, mesurés avant mise en place du contrôle d'humidité. La diminution des taux, de gauche à droite, est à mettre en relation avec l'abaissement du terrain environnant le bâtiment. Colonnes de droite: absorption de vapeur d'eau à 93% d'humidité relative.

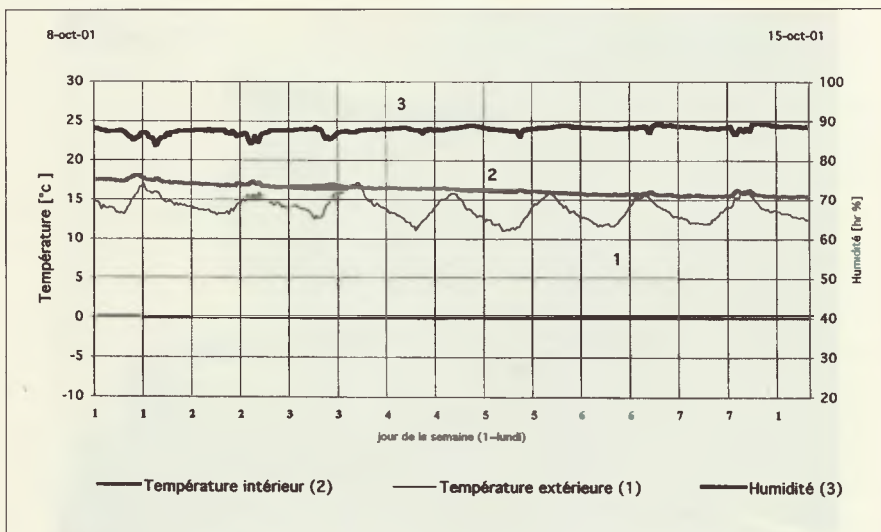
4. Enregistrement des températures et taux d'humidité (octobre 2001).

(1) température extérieure, (2) température à l'intérieur du bâtiment, (3) humidité relative dans le bâtiment.

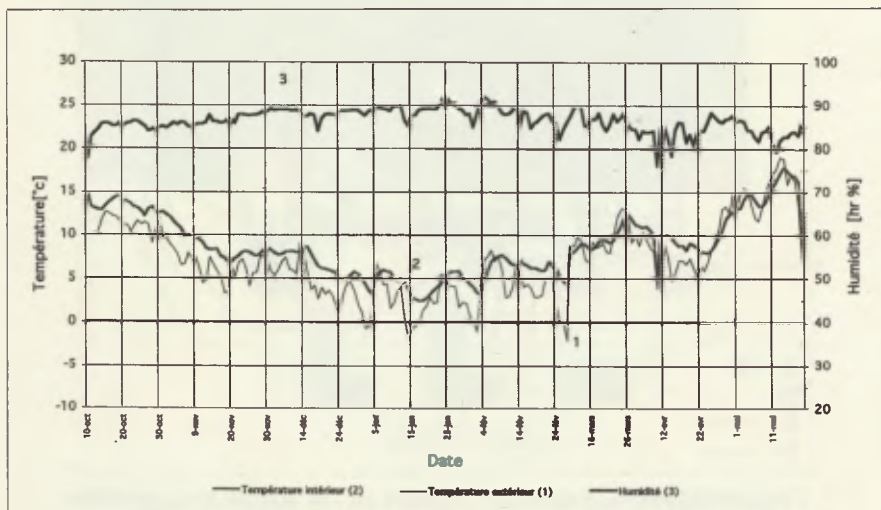
5. Enregistrement des températures et taux d'humidité (octobre 2000 - mai 2001).

(1) température extérieure, (2) température à l'intérieur du bâtiment, (3) humidité relative dans le bâtiment.

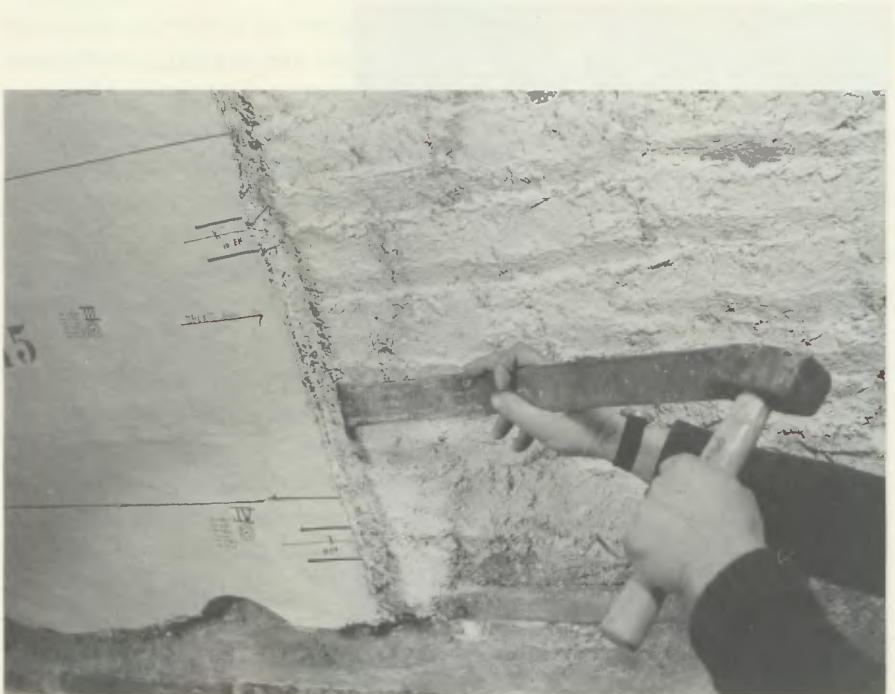
3. Αποκόλληση του ψηφιδωτού στην καμάρα.

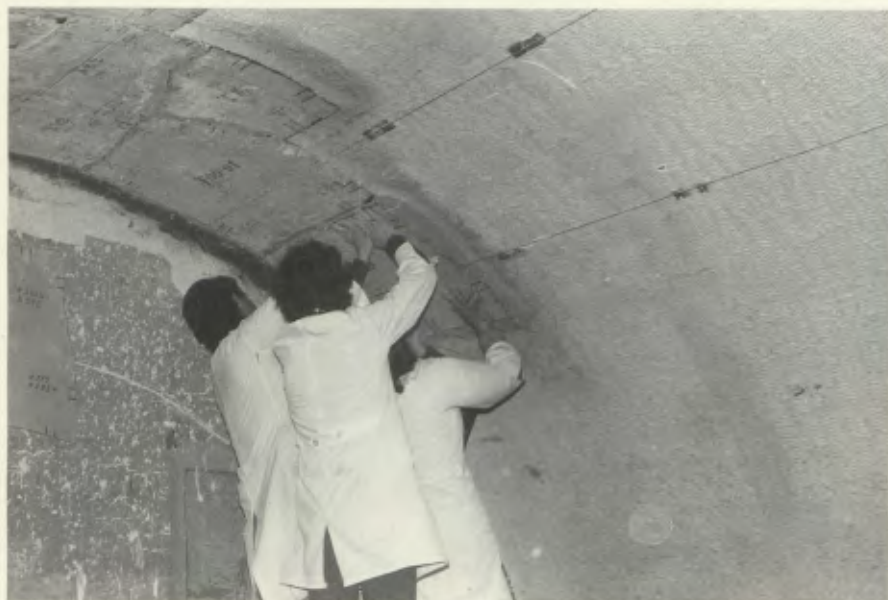
6. Ελαστοποθέτηση ψηφιδωτών στις καμάρες

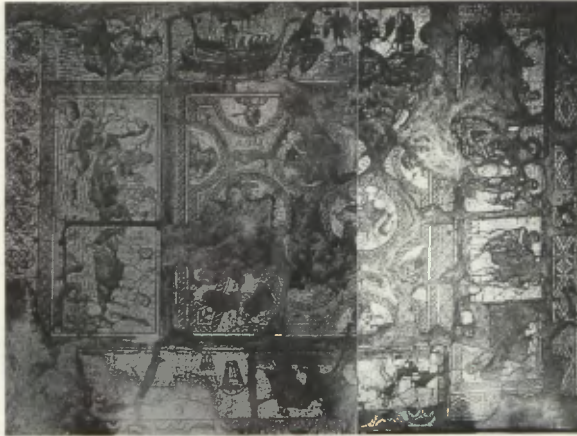
2. La mosaïque de Ulysse de Santa Vitoria do Ameixial. La mosaïque a été très endommagée à cause de la méthode de la dépose.

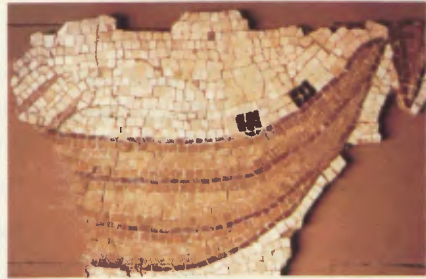
3. (A - B) - Fragments de mosaïques de Milreu (MNA18693 et MNA18701) avec un nouveau support léger.
