ESTUDIO DE IMPACTO AMBIENTAL Proyecto Segunda Calzada Popayán - Santander De Quilichao Unidad Funcional 2 Piendamó – Pescador	Consorcio

PROYECTO: “PROYECTO SEGUNDA CALZADA POPAYÁN – SANTANDER DE QUILICHAO, UNIDAD FUNCIONAL 2, PIENDAMÓ - PESCADOR”

INFORME FINAL

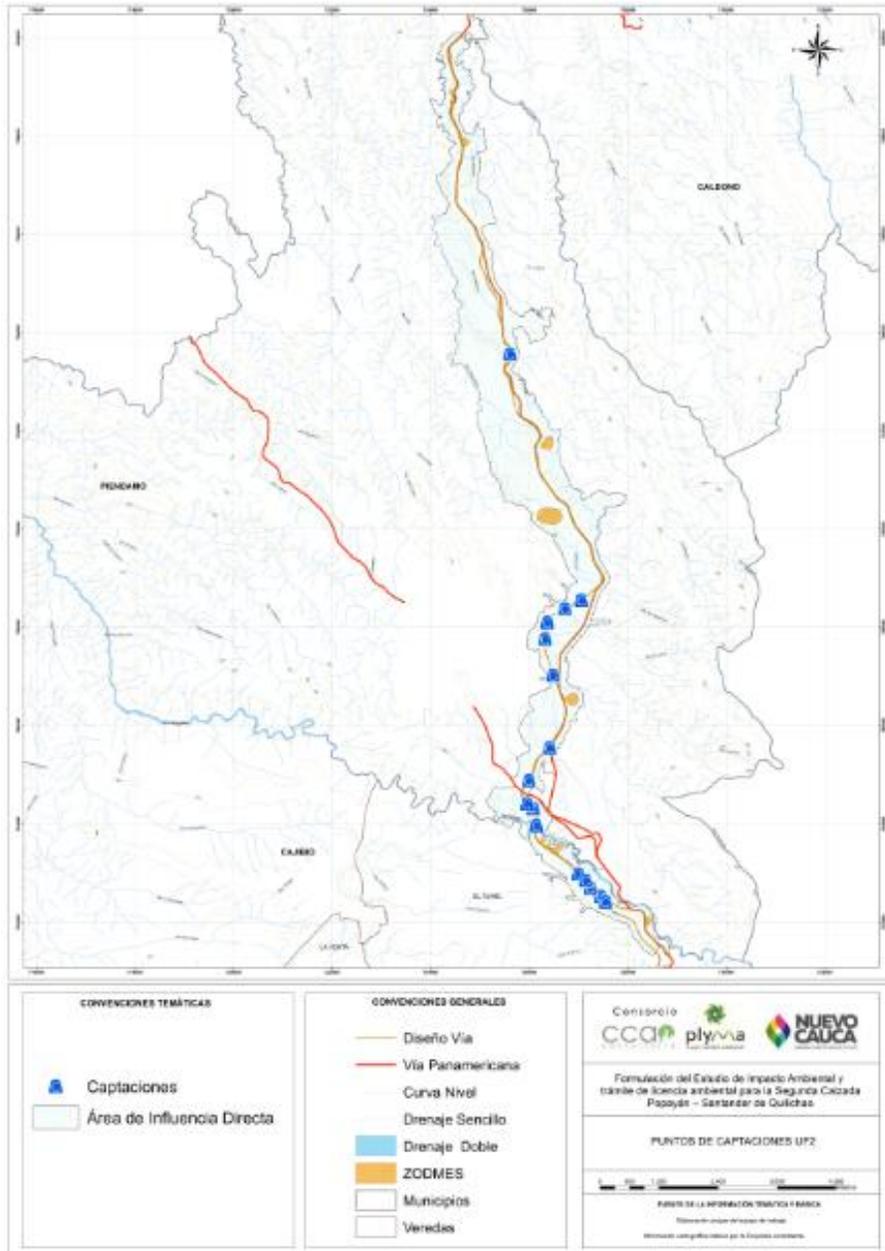
Figura 7.1 Esquema con ubicación de puntos de captación

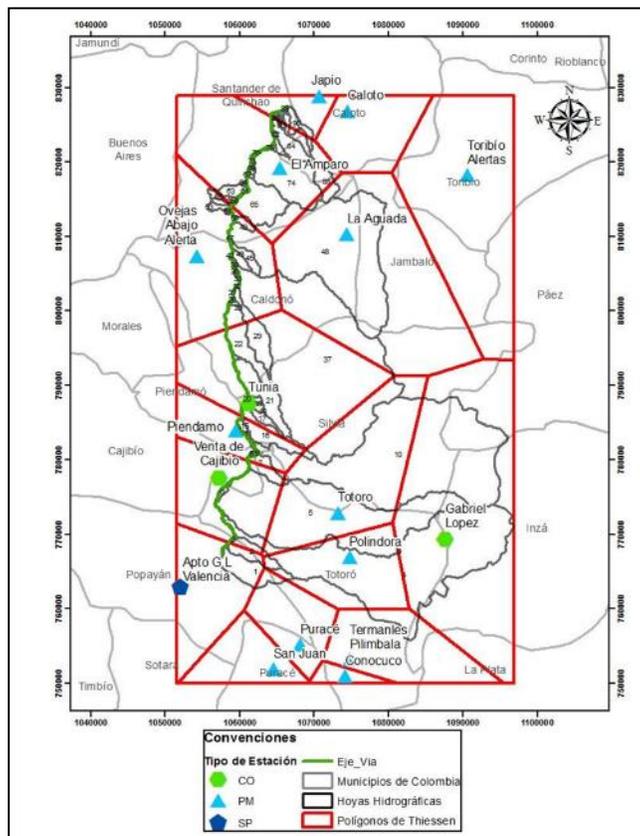
Figura 7.2 Polígonos de Thiessen Estaciones de Influencia Vía Popayán – Santander de Quilichao.

La influencia de cada estación se muestra en la Figura 7.2 mediante los Polígonos de Thiessen. Es importante mencionar que los polígonos de Thiessen, es un método que se utiliza para determinar el área de influencia de una estación meteorológica, cuando se tienen dos o más en una misma zona. De acuerdo con (Monsalve Sáenz, 1995), este método se puede utilizar para una distribución no uniforme.

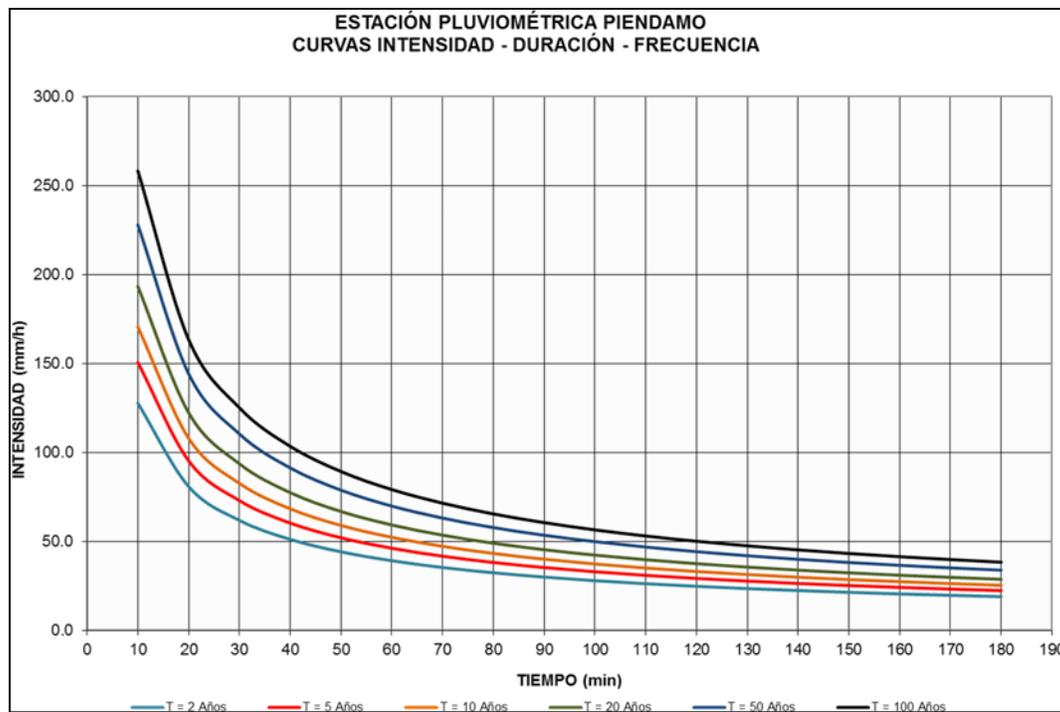
Figura 7.3 Curvas IDF estación Piendamó.

Con estos valores se han calculado las curvas intensidad-duración-frecuencia para estación Piendamó, como se muestra de la Figura 7.3

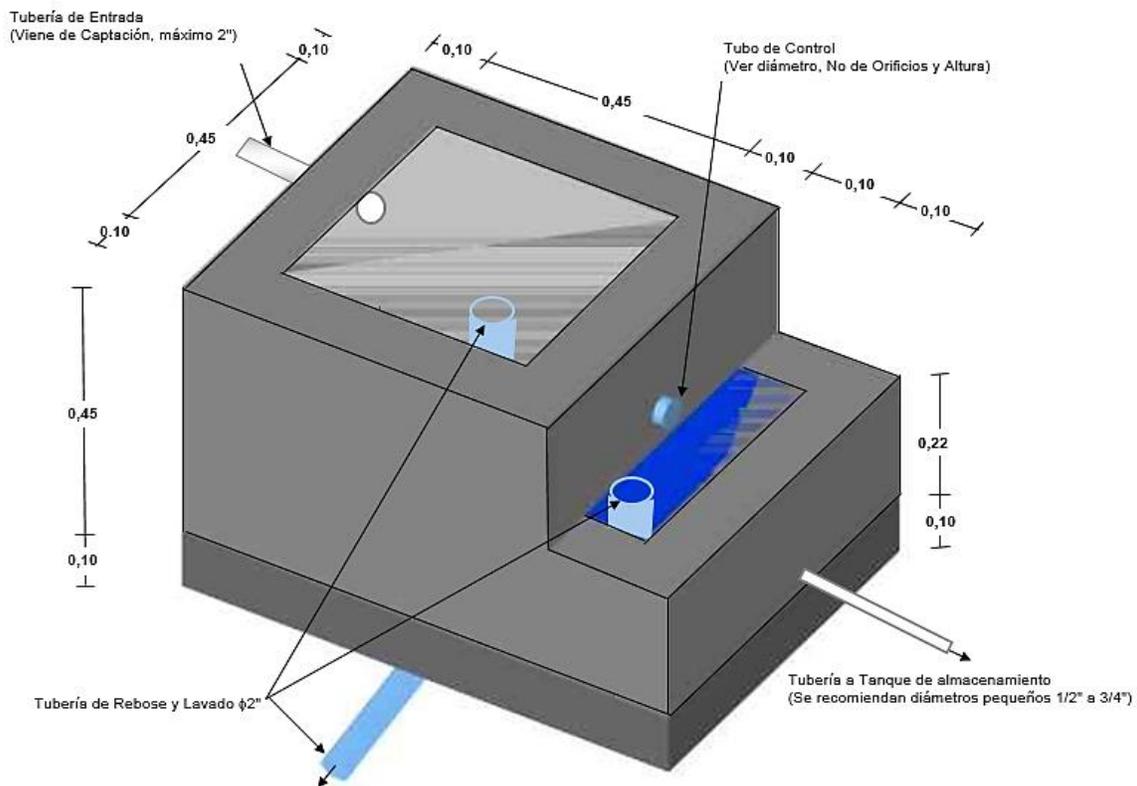
Figura 7.4 Obra de control y reparto.

PARAMETROS DE DISEÑO	
Caudal Total solicitado (l/s)	0.5
Número de Repartos:	1

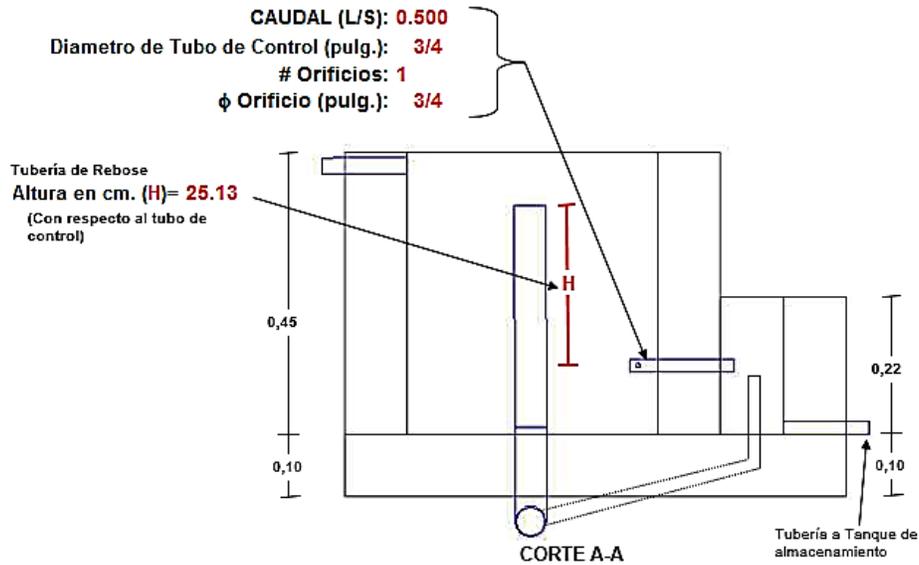
Figura 7.5 Vista en perfil de la obra de control y reparto.
 Fuente: Consorcio CCA CONSULTORÍA – PLYMA, 2016

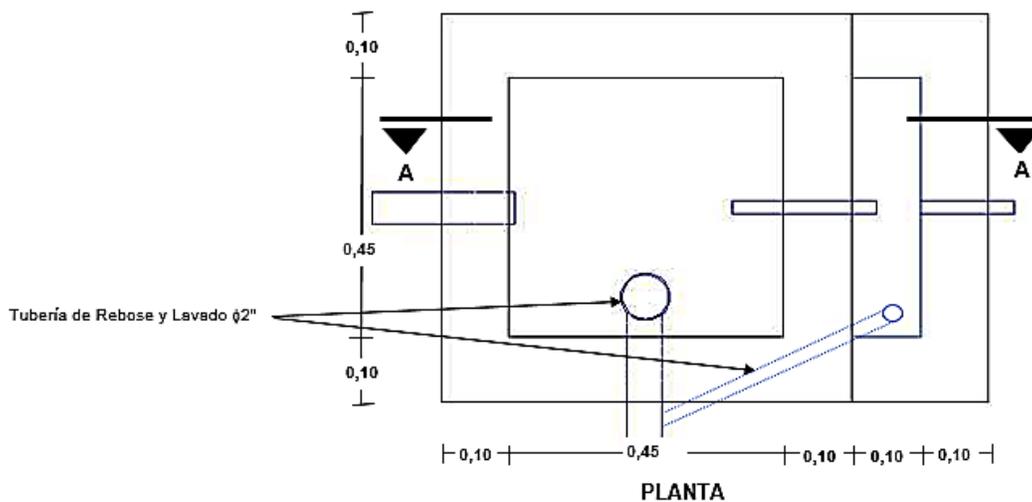
Figura 7.6 Vista en planta de la obra de control y reparto.
 Fuente: Consorcio CCA CONSULTORÍA – PLYMA, 2016

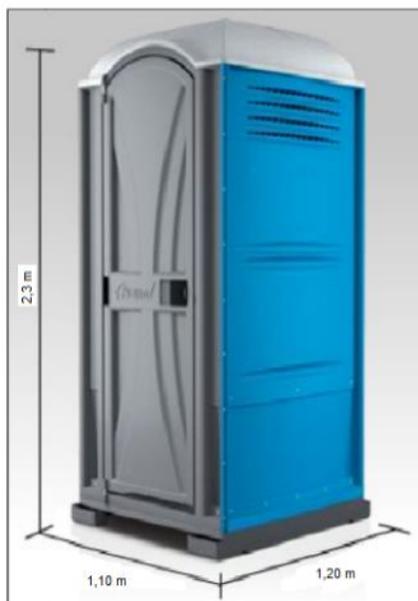
Figura 7.7 Unidades sanitarias portátiles a utilizar en los frentes de obra y en las zonas industriales.

La unidad sanitaria contará con dos depósitos uno donde se guardarán los residuos orgánicos, el cual se limpiará en promedio dos veces por semana, el proceso de limpieza se hará por medio de succión, con una bomba que normalmente está instalada en un camión tipo estacas o en su defecto a través de un camión tipo vector y otro depósito donde se guardará el químico neutralizante, el cual estará diluido en una cantidad mínima de agua, este químico tiene un odorizante, que no permite que haya malos olores en la unidad, que se aplica, en el momento de accionar la palanca de descargue.

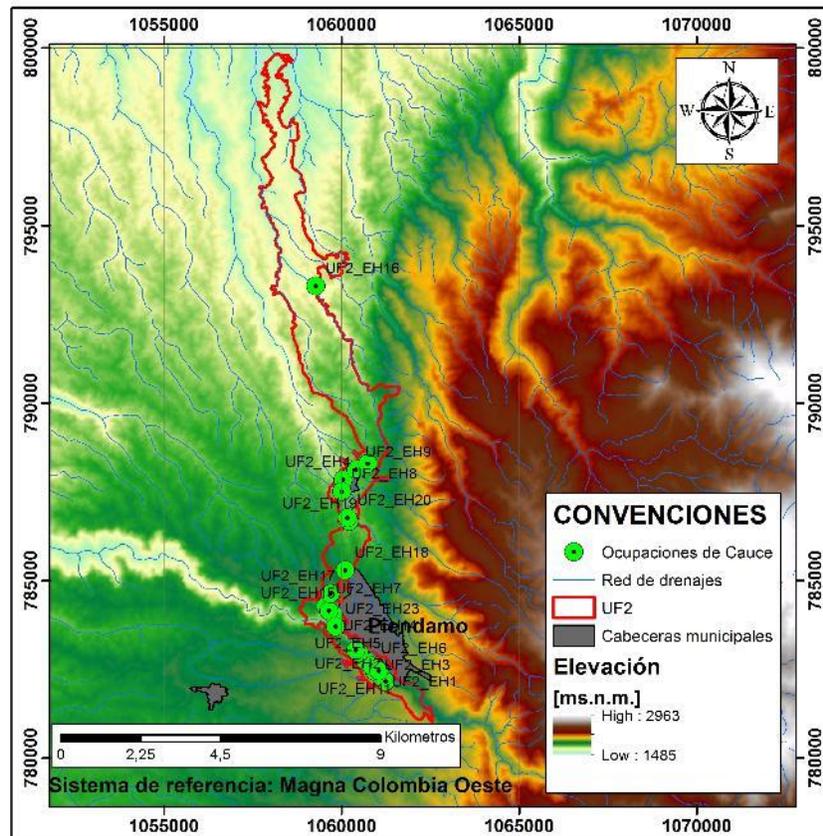
Figura 7.8 Obras que intervendrán cauces.
 Fuente: Consorcio CCA CONSULTORÍA – PLYMA, 2016

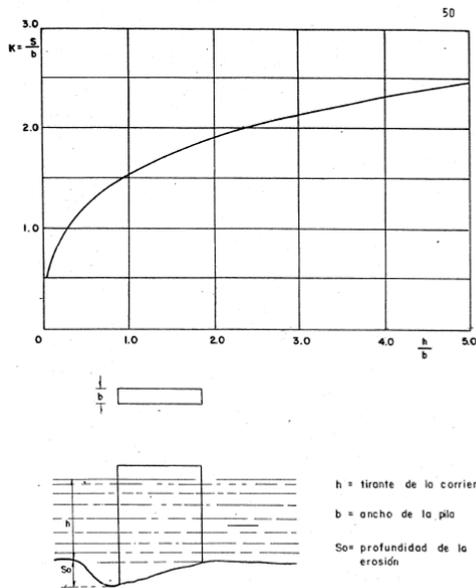
FORMA DE LA NARIZ	COEFICIENTE K ₂ DE SCHEINBLE
RECTANGULAR A/B = 4	1.00
SEMICIRCULAR	0.90
ELIPTICA $\frac{P}{r} = \frac{2}{1}$ $\frac{P}{r} = \frac{3}{1}$	0.81 0.75
LENTICULAR $\frac{P}{r} = \frac{2}{1}$ $\frac{P}{r} = \frac{3}{1}$	0.81 0.69

FORMA DE LA NARIZ	SEGUN TISON
BISELADA a/b = 4	0.78
PERFIL HIDRODINAMICO a/b = 4	0.75

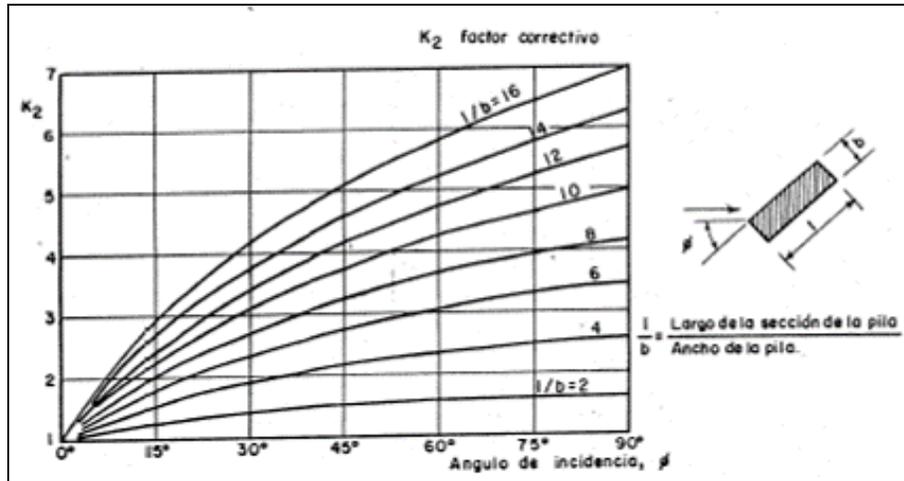
Figura 7.10 Coeficiente de corrección cuando existe un ángulo de inferencia entre el eje de la pila y la corriente.

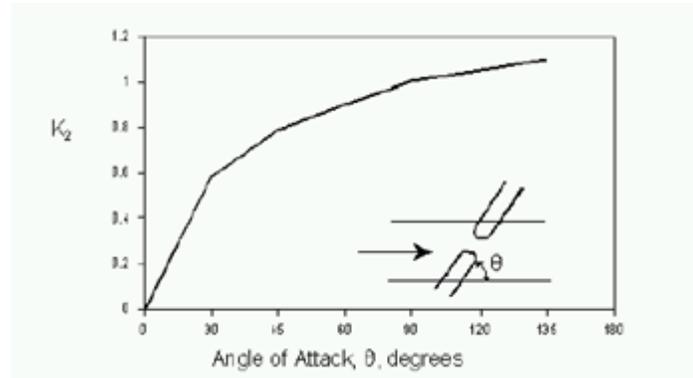
Figura 7.11 Estimación k_2 método de Hire.

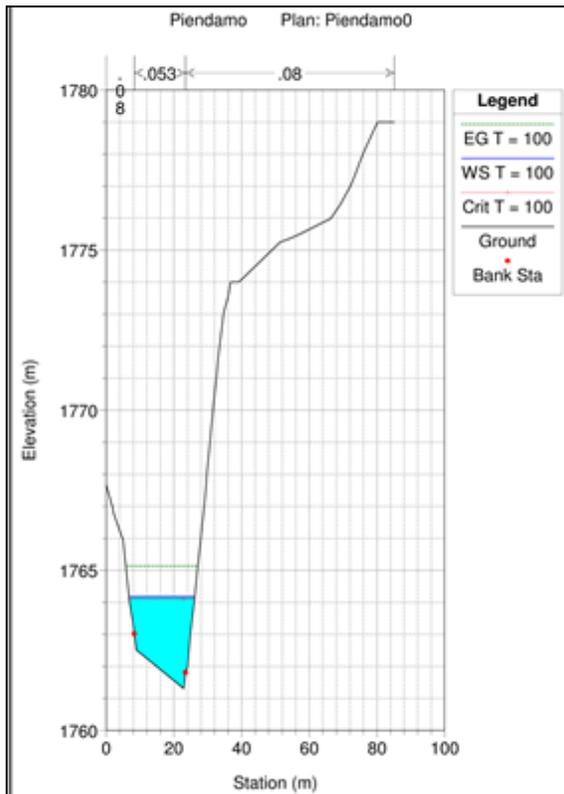
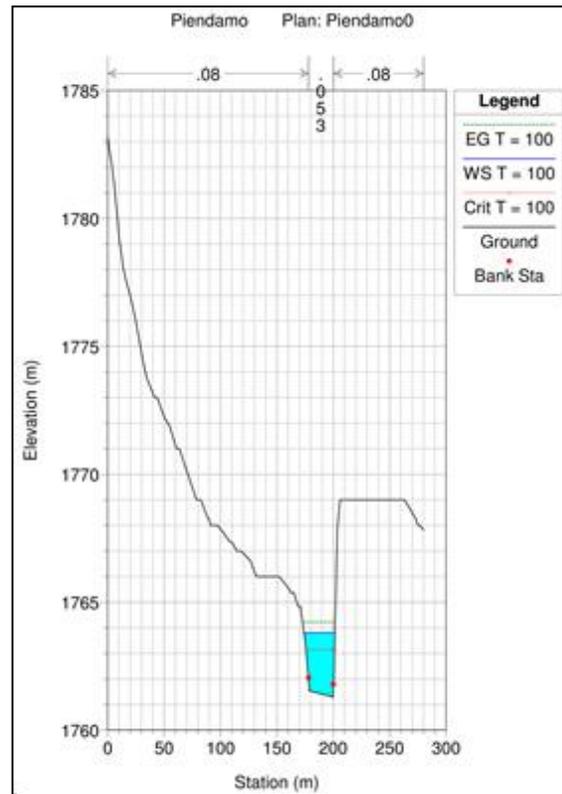
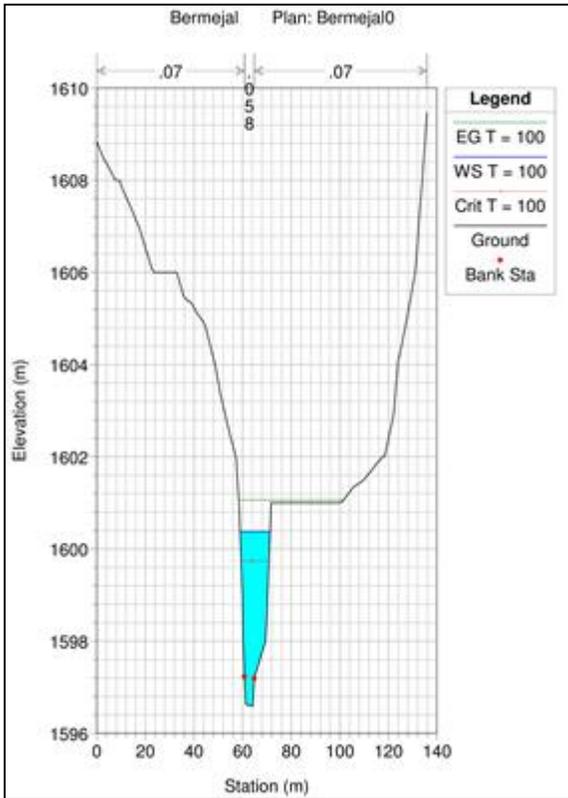
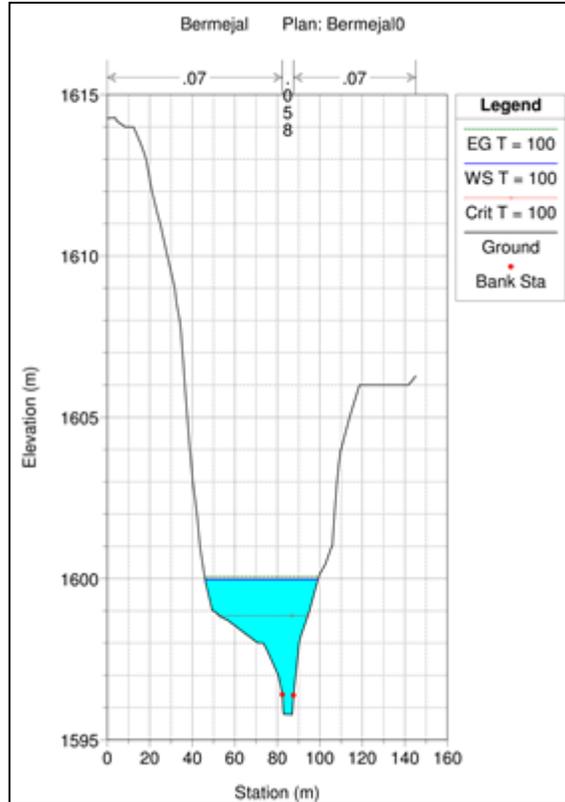
Sección transversal río Piendamó, aguas arriba del puente propuesto.

Sección transversal río Piendamó, aguas abajo del puente propuesto.

Sección transversal río Bermejil, aguas arriba del puente propuesto.

Sección transversal río Bermejil, aguas abajo del puente propuesto.

Figura 7.12 Secciones transversales de los ríos Piendamó y Bermejil aguas arriba y aguas abajo del puente propuesto

La hidráulica de la corriente se basó en el modelo computacional HEC – RAS, de acuerdo con la referencia bibliográfica (U.S Army Corps of Engineers, 2010). Las secciones transversales típicas empleadas para la modelación hidráulica se presentan en la Figura 7.12; la totalidad de las secciones transversales se presentan en el Anexo 7.7.

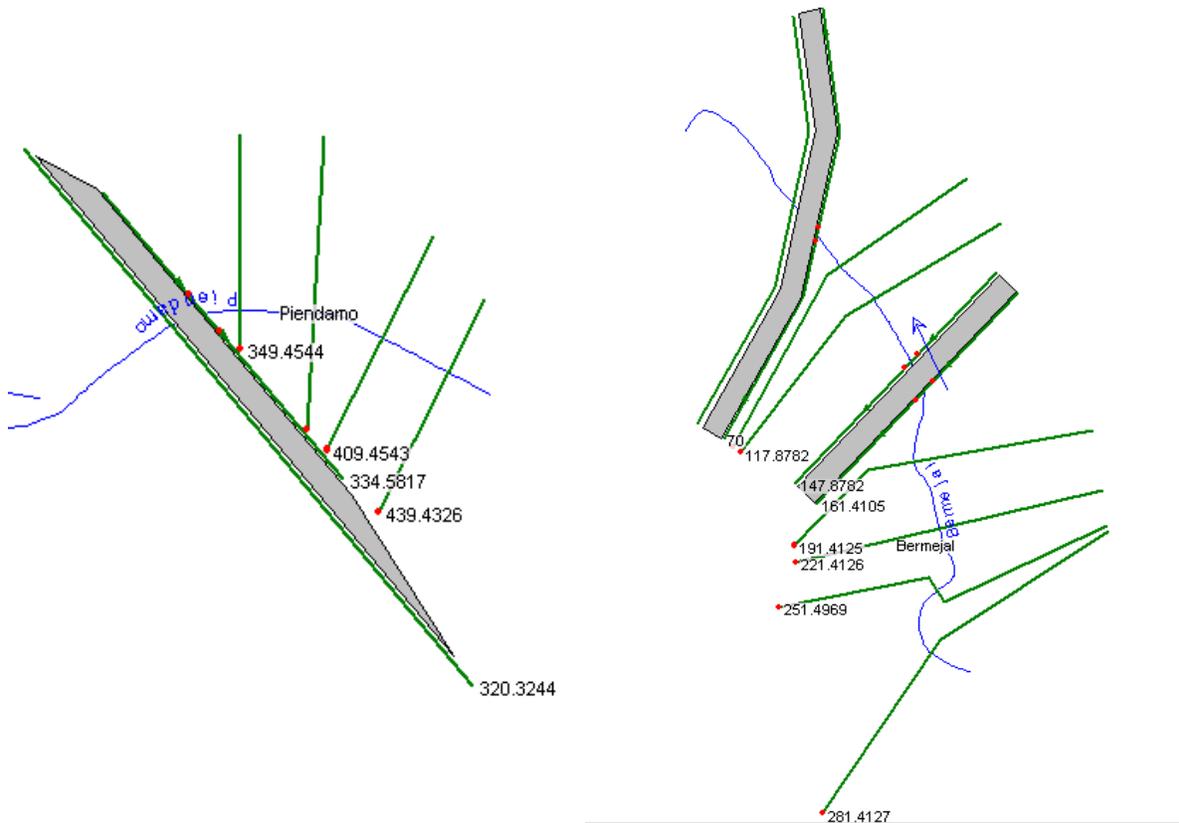
Secciones transversales río Piendamó.

Secciones transversales río Bermejil

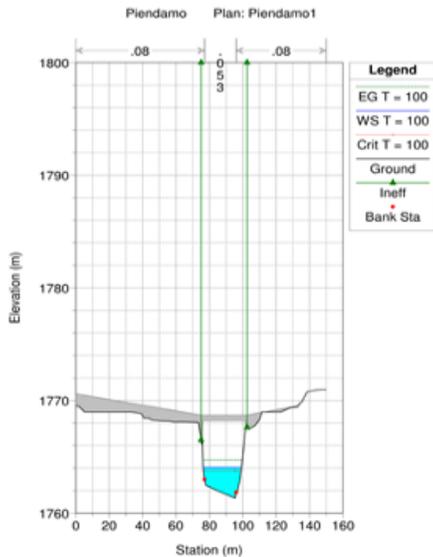
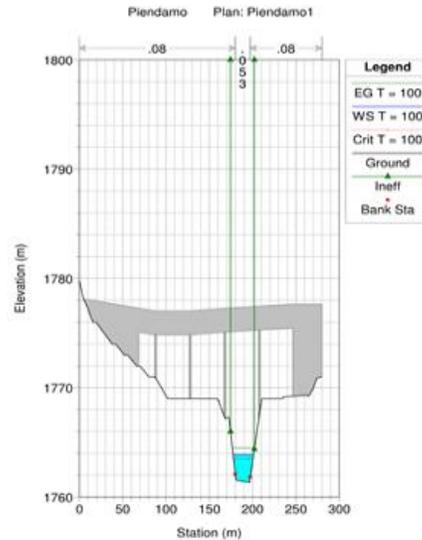
a. Puente calzada derecha.

b. Puente calzada izquierda.

Obras hidráulicas propuestas sobre el río Piendamó.

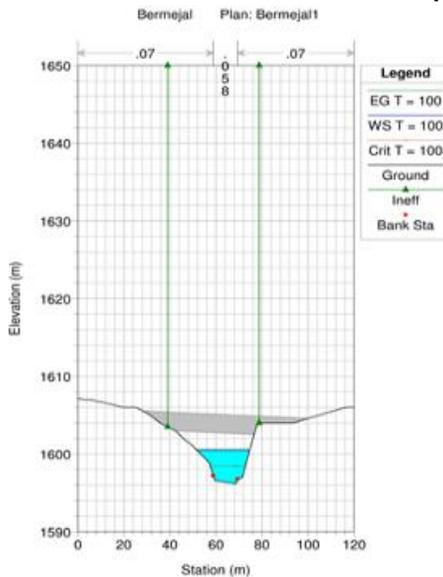
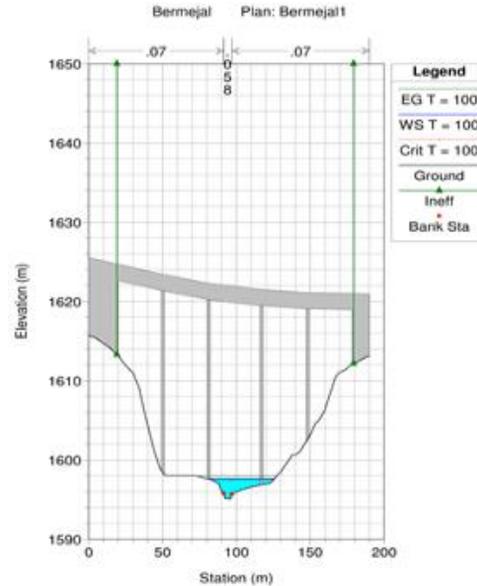
a. Puente calzada derecha.

b. Puente calzada izquierda.

Obras hidráulicas propuestas sobre el río Bermejál

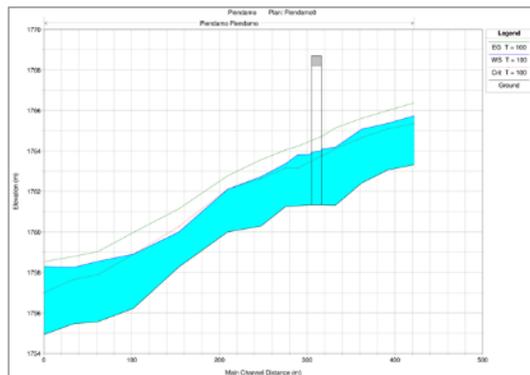
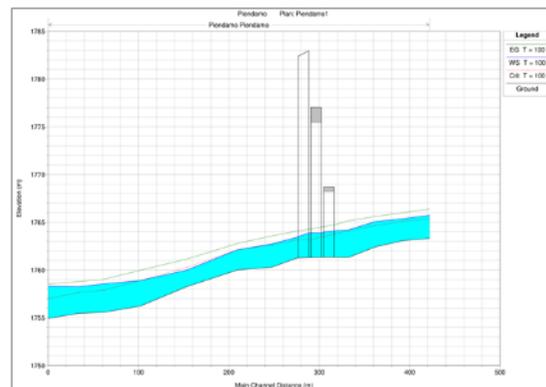
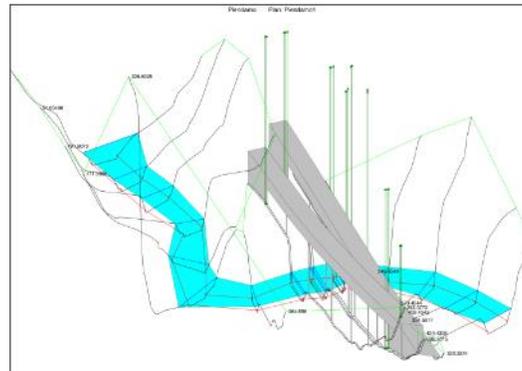
a. Perfil condiciones actuales.

b. Perfil condiciones proyectadas.

c. Modelación hidraulica río Piendamó.
Suficiencia hidraulica obras río Piendamó.

Dado que las sobreelevaciones máximas que se obtienen son en todos los casos inferiores a 0.5 m, se consideran admisibles tanto las luces como las ubicaciones de los puentes proyectados.

En lo que respecta a los puentes y pontones existentes, de forma general, se puede afirmar que presentan una capacidad suficiente para permitir el paso de las avenida para T=100 años. En la se presenta la modelación hidráulica sobre las obras actuales y propuestas, donde es posible corroborar su suficiencia hidráulica.

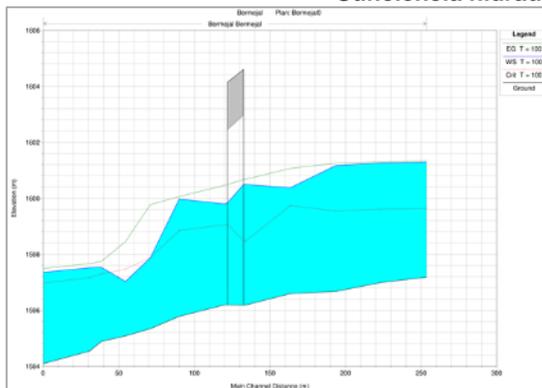
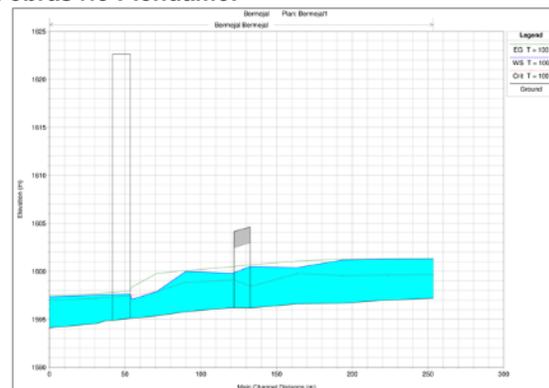
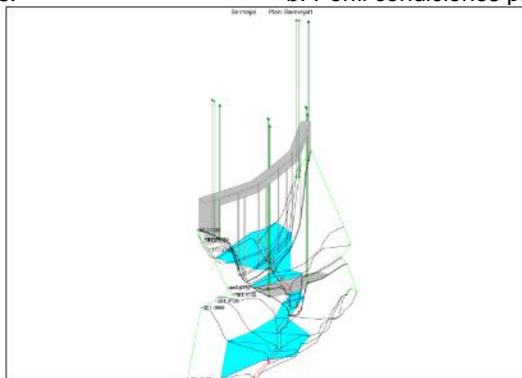
a. Perfil condiciones actuales.

b. Perfil condiciones proyectadas.

c. Modelación hidraulica río Bermejil.
Suficiencia hidraulica obras río Bermejil.

Figura 7.15 Suficiencia Hidráulica de obras ríos Piendamó y Bermejil

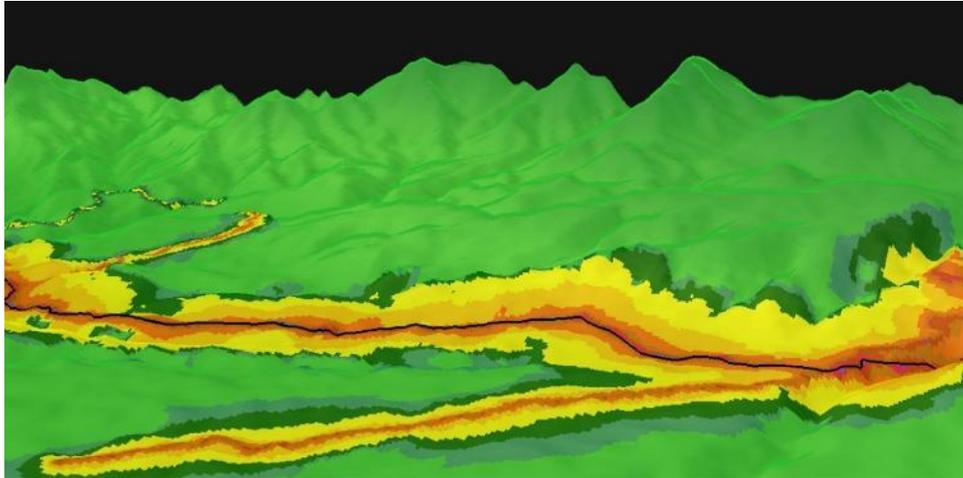
Figura 7.18 Representación en 3D del modelo para Línea base diurno – Piendamó.
 Fuente: Consorcio CCA CONSULTORÍA-PLYMA, 2016

En esta figura puede observarse las condiciones actuales en las que se encuentra el tramo de Piendamó, representándose de esta manera el ruido generado por vías arterias en el municipio que alimentan la vía Panamericana, entre ellas la vía Piendamó - Silvia, y el ruido producido por el flujo vehicular de la Panamericana en una sola calzada.

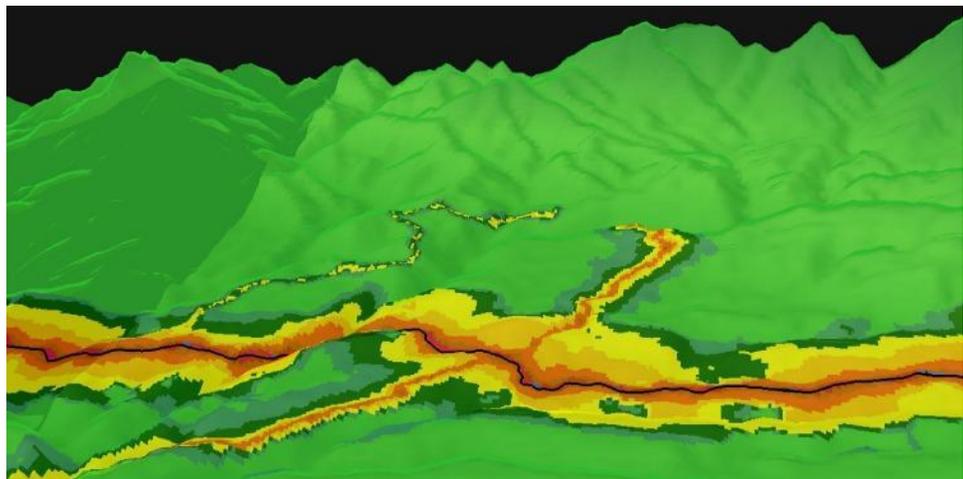
Figura 7.19 Representación en 3D del modelo para Línea base diurno – Crucero el Pescador.
 Fuente: Consorcio CCA CONSULTORÍA-PLYMA, 2016

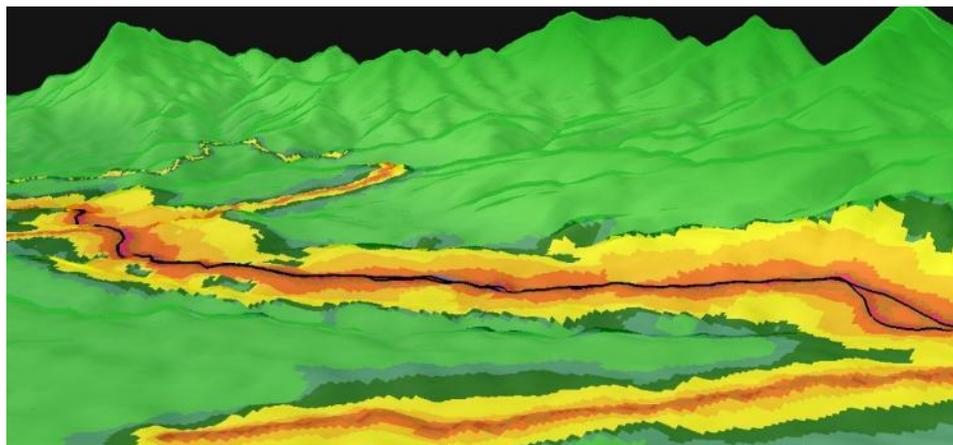
Figura 7.20 Representación en 3D del modelo para proyección Doble Calzada diurno – Piendamó.

Para este escenario se obtienen los niveles de ruido de proyectados con el normal funcionamiento de la doble calzada para la Unidad Funcional 2 (Piendamó - Crucero el Pescador), presentándose el ruido generado por ambas calzada de la vía panamericana y de vías secundarias que alimentan ésta. En la Figura 7.20 y Figura 7.21 puede observarse una representación en 3D del modelo para las condiciones futuras de doble calzada para la Unidad Funcional 2.

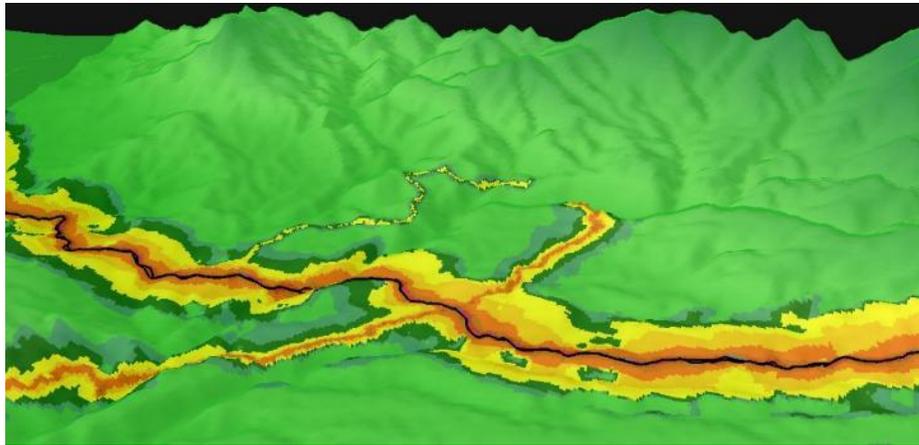
Figura 7.21 Representación en 3D del modelo para proyección Doble Calzada diurno – Crucero el Pescador.

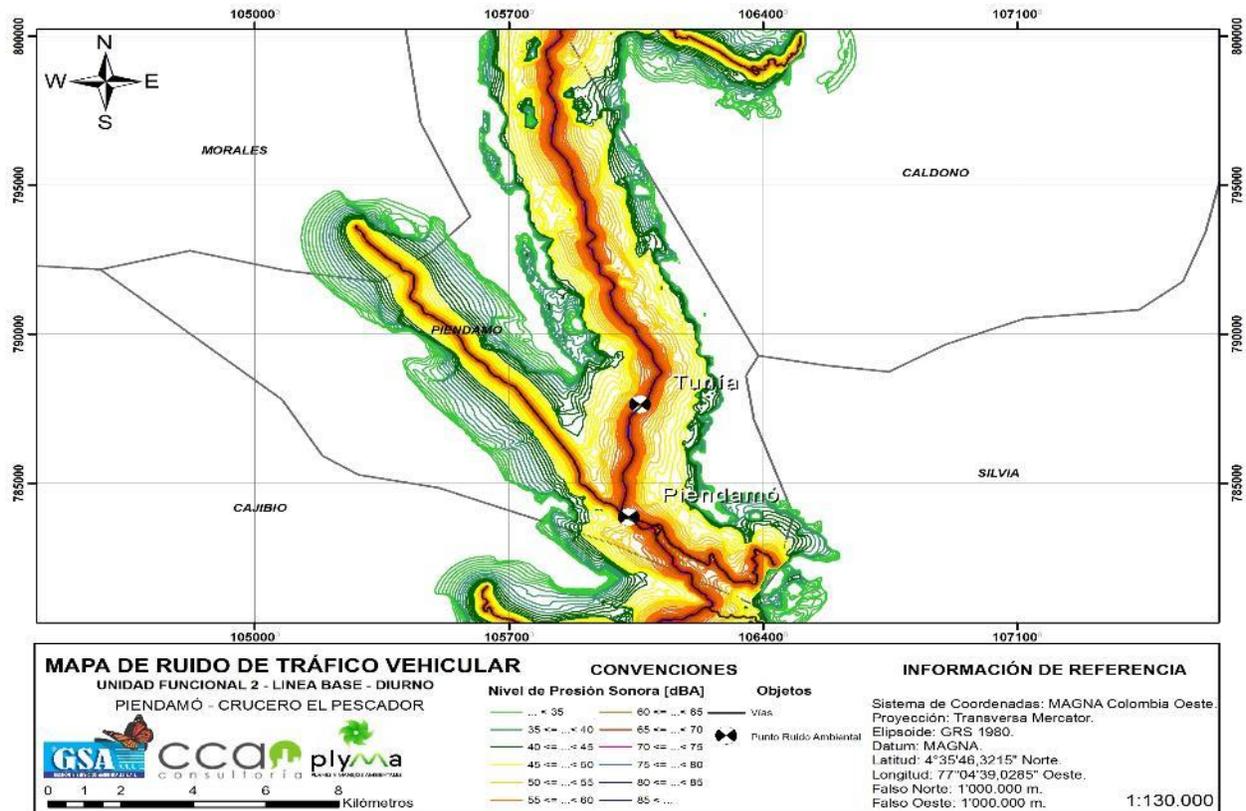
Figura 7.22 Mapa de ruido en representación de curvas isófonas - Línea base - Unidad Funcional 2 (Piendamó - Crucero el Pescador) – Horario Diurno.
Fuente: Consortio CCA CONSULTORÍA-PLYMA, 2016

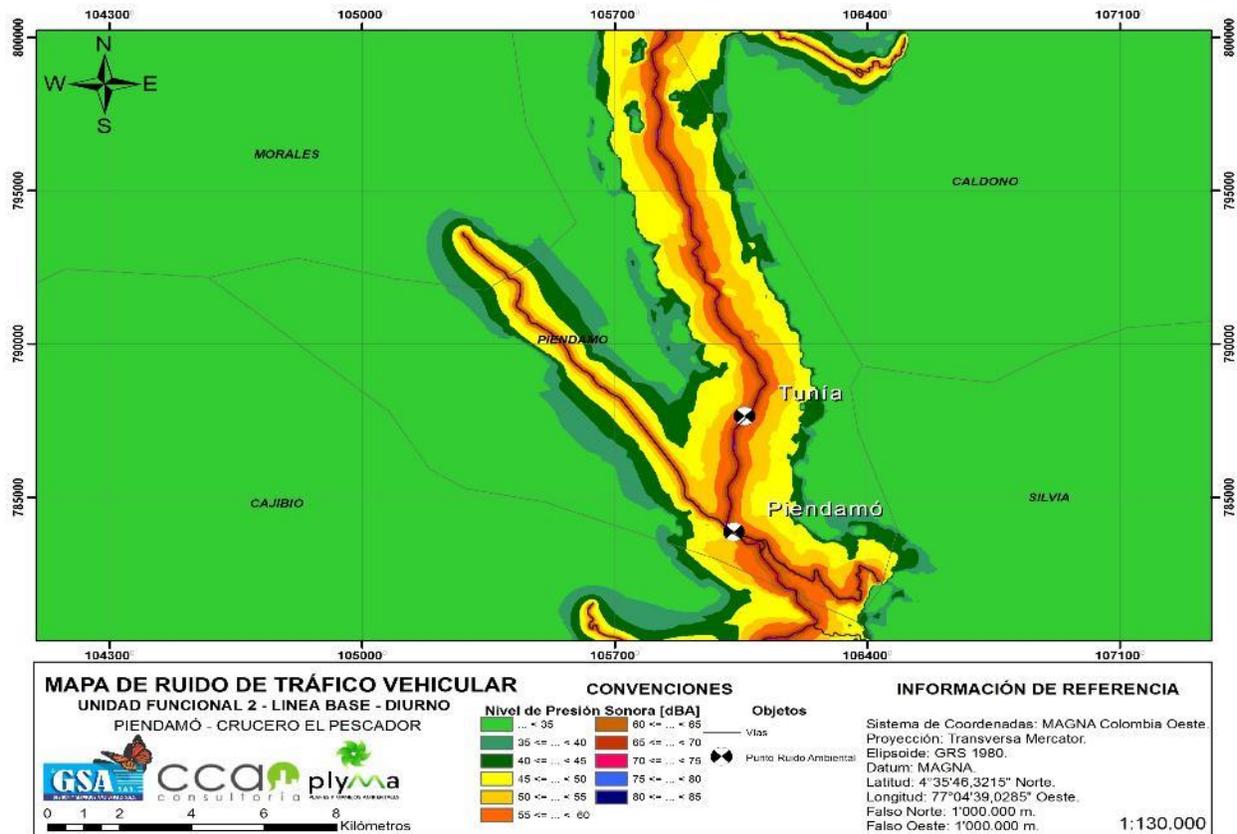
Figura 7.23. Mapa de ruido en representación raster – Línea base - Unidad Funcional 2 (Piendamó - Crucero el Pescador) – Horario Diurno.

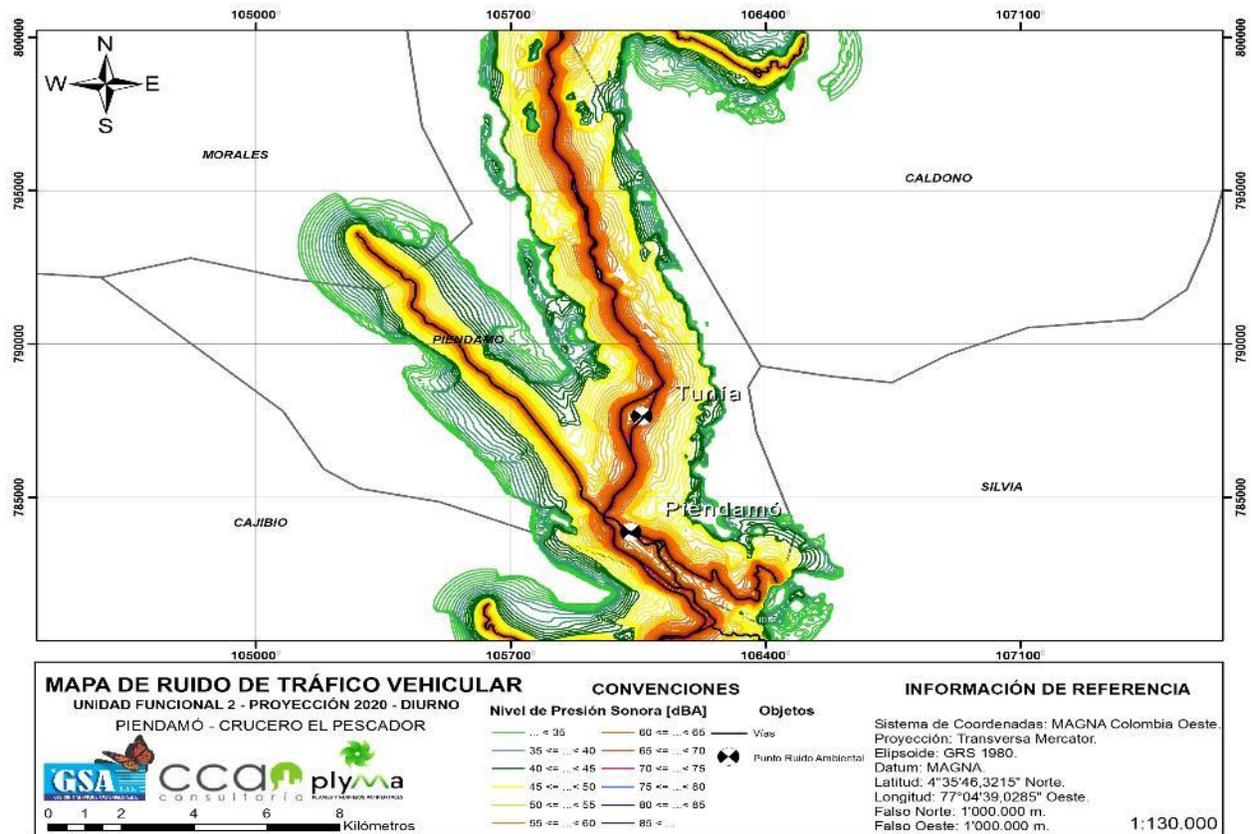
Figura 7.24 Mapa de ruido en representación de curvas isófonas - proyección Doble calzada Unidad Funcional 2 (Piendamó - Crucero el Pescador) – Horario Diurno.
 Fuente: Consorcio CCA CONSULTORÍA-PLYMA, 2016

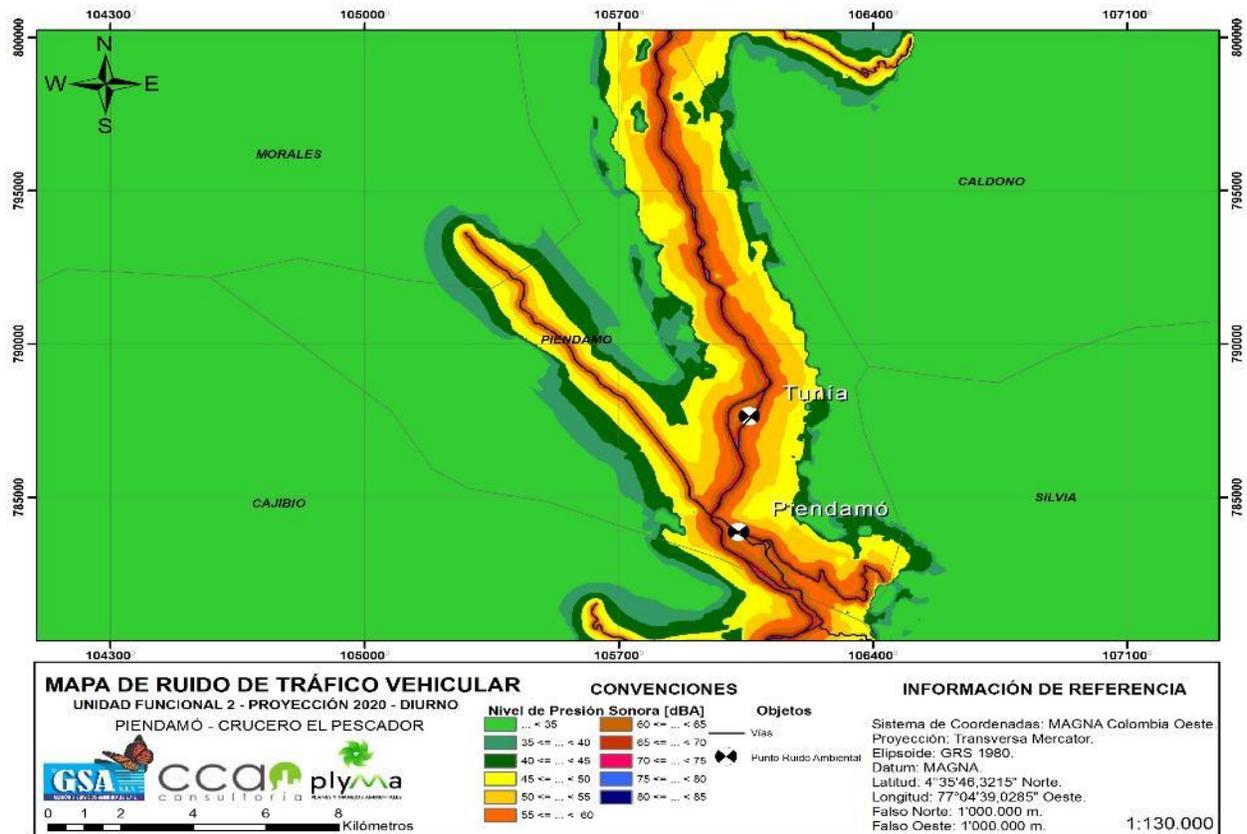
Figura 7.25 Mapa de ruido en representación raster – proyección Doble calzada - Unidad Funcional 2 (Piendamó - Cruceiro el Pescador) – Horario Diurno.
 Fuente: Consorcio CCA CONSULTORÍA-PLYMA, 2016

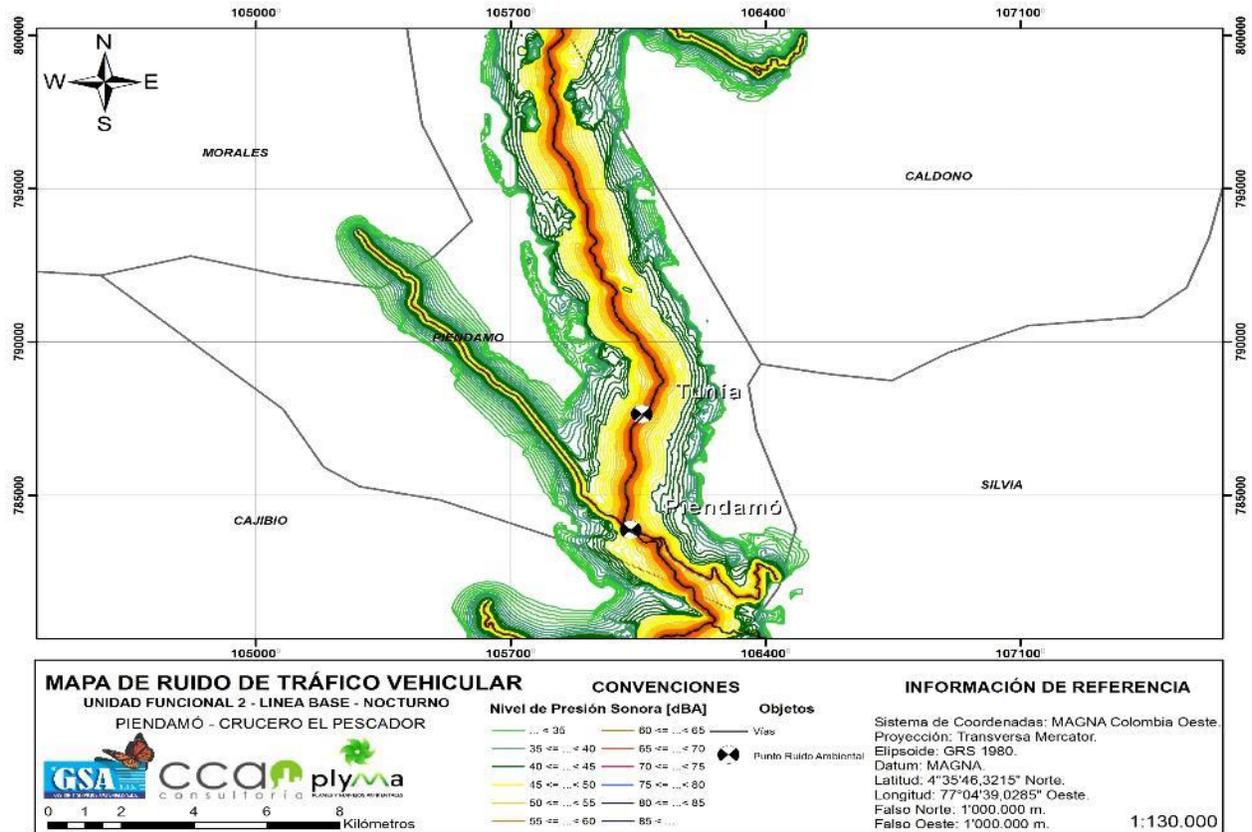
Figura 7.26 Mapa de ruido en representación de curvas isófonas - Línea base - Unidad Funcional 2 (Piendamó - Crucero el Pescador) – Horario Nocturno.
 Fuente: Consorcio CCA CONSULTORÍA-PLYMA, 2016

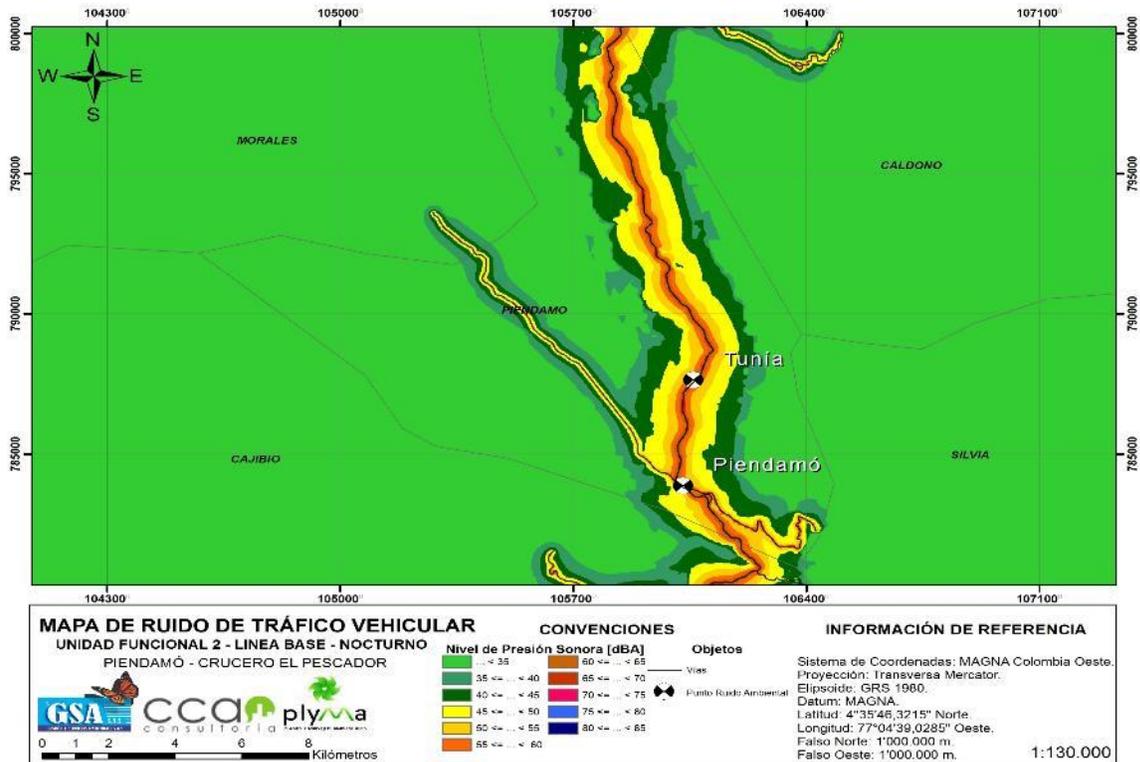
Figura 7.27 Mapa de ruido en representación raster – Línea base - Unidad Funcional 2 (Piendamó - Crucero el Pescador) – Horario Nocturno.
 Fuente: Consorcio CCA CONSULTORÍA-PLYMA, 2016

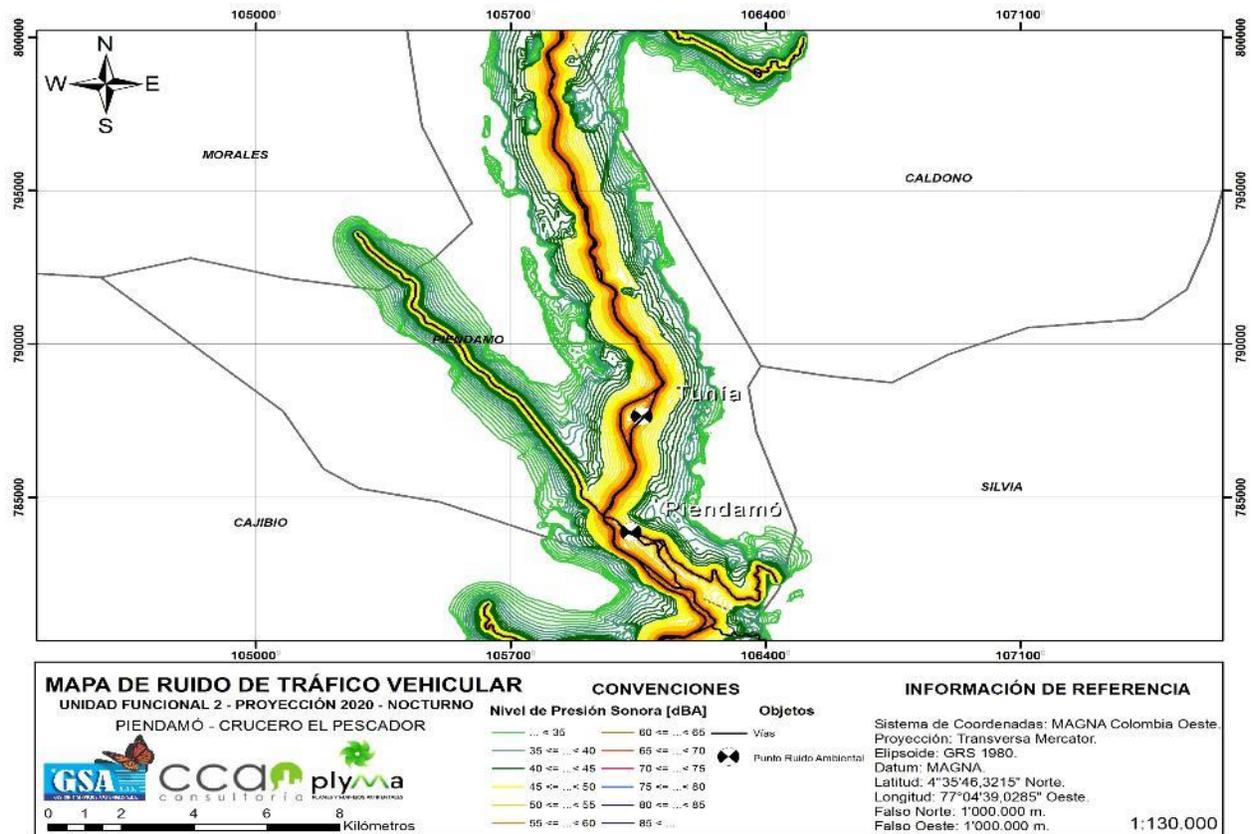
Figura 7.28 Mapa de ruido en representación de curvas isófonas - proyección Doble calzada Unidad Funcional 2 (Piendamó - Crucero el Pescador) – Horario Nocturno.
 Fuente: Consorcio CCA CONSULTORÍA-PLYMA, 2016

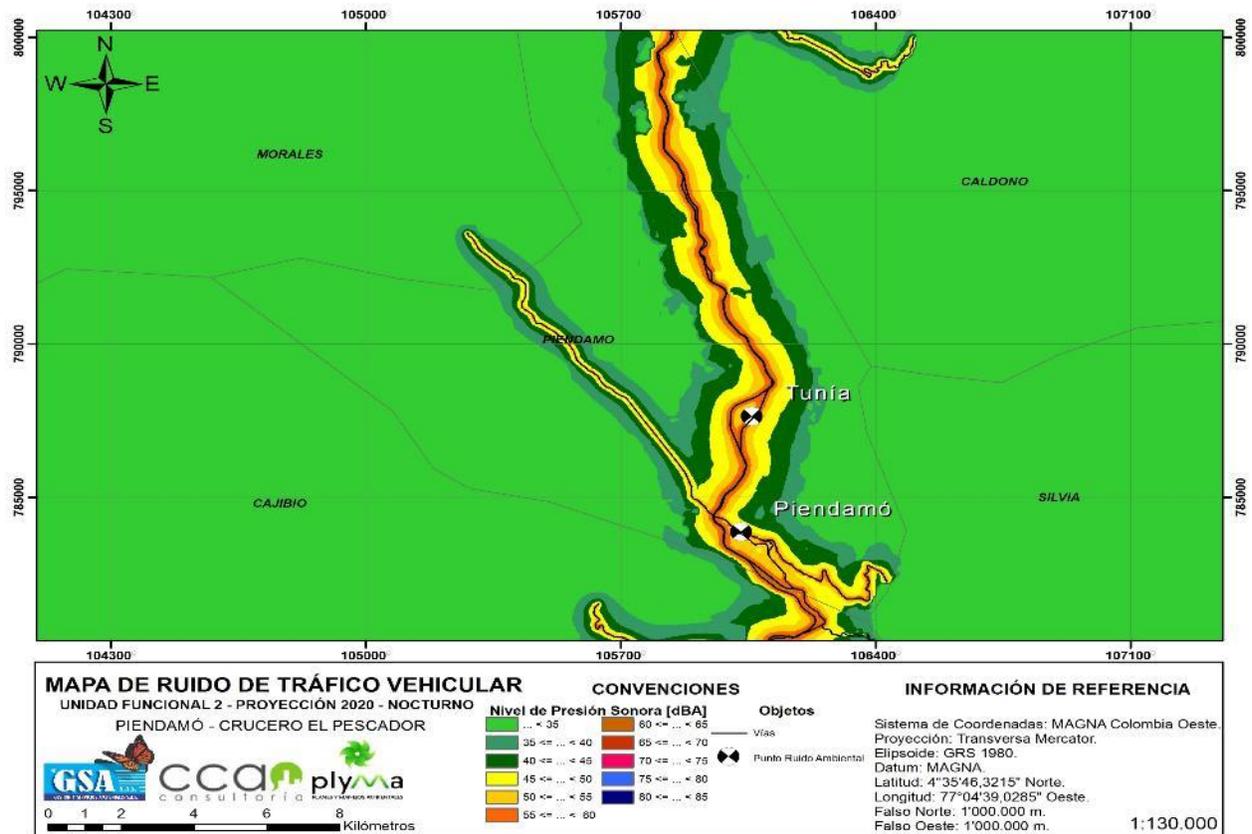
Figura 7.29 Mapa de ruido en representación raster - proyección Doble calzada - Unidad Funcional 2 (Piendamó - Cruceiro el Pescador) – Horario Nocturno.
 Fuente: Consorcio CCA CONSULTORÍA-PLYMA, 2016
