Estanques temporales de Menorca

Proyecto LIFE-Naturaleza “Conservación y Gestión de Estanques Temporales Mediterráneos en Menorca”, LIFE05 NAT/E/000058.

Humedal artificial de Tordera

Proyecto LIFE-Medio Ambiente “Gestión sostenible, a escala local, del acuífero aluvial del río Tordera, mediante la reutilización de aguas residuales”, (LIFE00 ENV/E/00539).

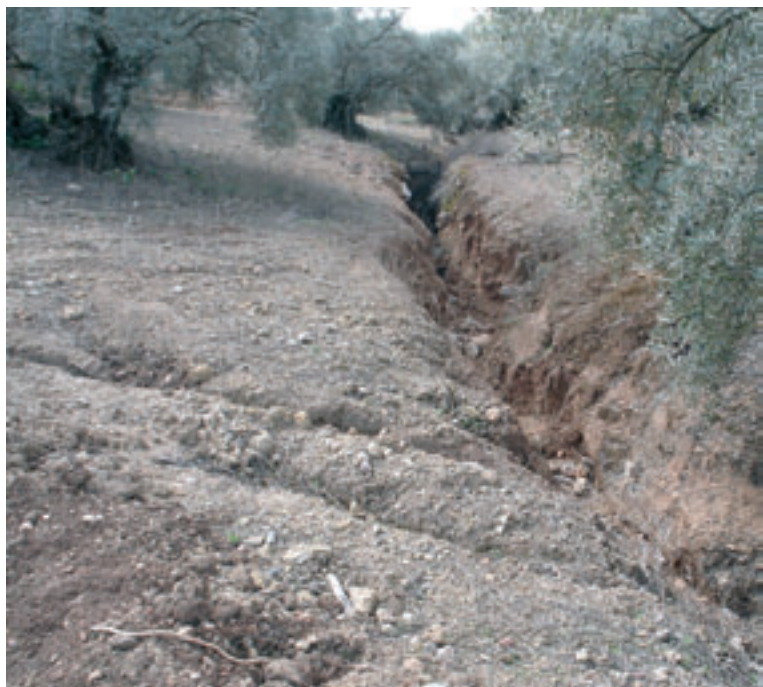
Cárcava producto de la erosión en el entorno de la Laguna Amarga

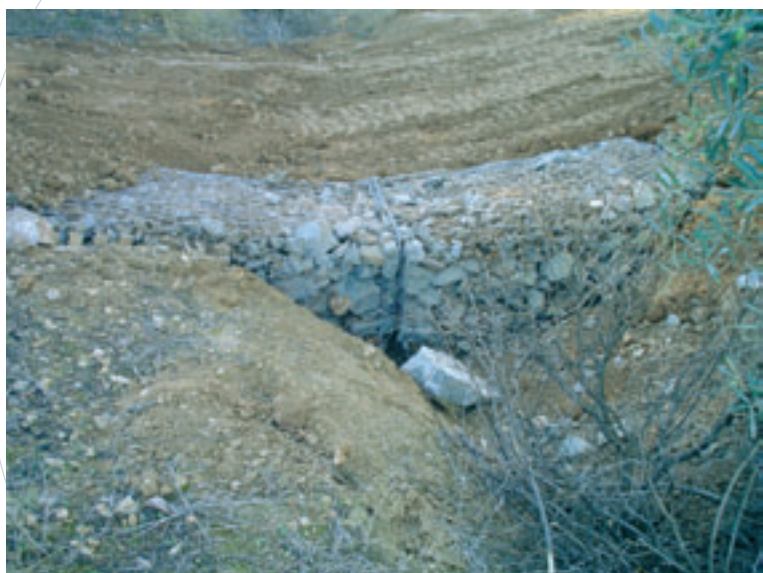
Dique de mampostería gavionada para la corrección de cárcava en Laguna Amarga

Por último se realizaron dos pequeños diques de mampostería gavionada en la cárcava principal que atraviesa la finca que servirán para el control de la erosión a lo largo de este arroyo. Las actuaciones realizadas en la **Laguna de Santiago** han tenido como objetivo restablecer la situación originaria existente en esta zona antes de que se drenase la misma con fines agrícolas. En primer lugar se realizó una excavación del vaso lagunar con distintas profundidades, acumulándose la tierra extraída en una zona del interior del vaso lagunar con el fin de crear una isleta que sirva de refugio para la avifauna nidificante de la zona. Tras recuperar el régimen hídrico, se realizó una repoblación de ribera a lo largo de todo el cinturón perilagunar que se encontraba totalmente desaparecido. En esta repoblación se han utilizado especies características de ribera habiéndose repartiendo las mismas en cinturones según sus exigencias hídricas. Las especies utilizadas han sido tarajes (*Tamarix africana*, *Tamarix canariensis* o *Tamarix gallica*), sauces (*Salix alba*, *Salix purpurea* o *Salix atrocinerea*) chopos (*Populus alba* o *Populus nigra*) y más al exterior de la laguna fresnos (*Fraxinus angustifolia*) y olmos (*Ulmus minor*).

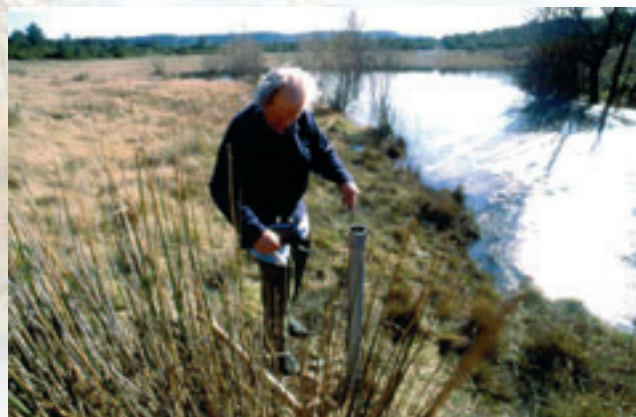
Seguimiento hidrogeológico de la charca temporal de Valliguières

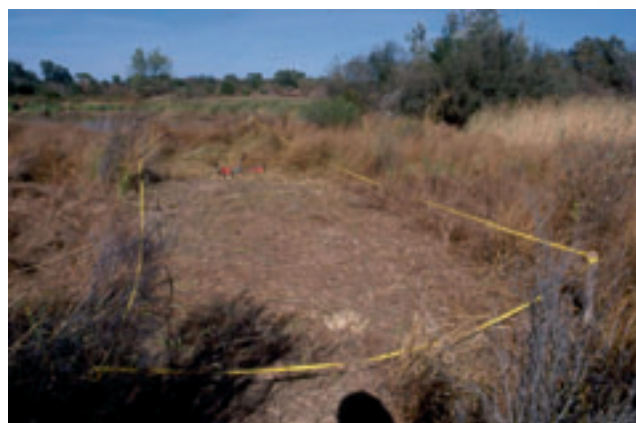
Gestión experimental de la vegetación alrededor de una charca: antes/ después de recortar la vegetación

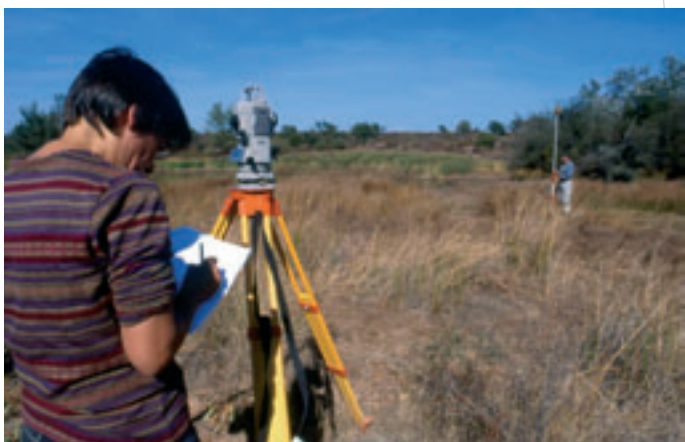
Estudio topográfico previo a la restauración hidráulico (laguna de Péguières)

El exceso de tráfico, provocaba la erosión del terreno y la degradación de la vegetación, en los alrededores de la laguna de Peguère. Como consecuencia, dicha laguna estaba afectada por un proceso de colmatación. Mediante la regulación del tráfico, se consiguió la recuperación de la vegetación y, la disminución del proceso erosivo. El problema de la colmatación se solucionó, tras rigurosos estudios de hidrología, extrayendo una capa superficial del sedimento.

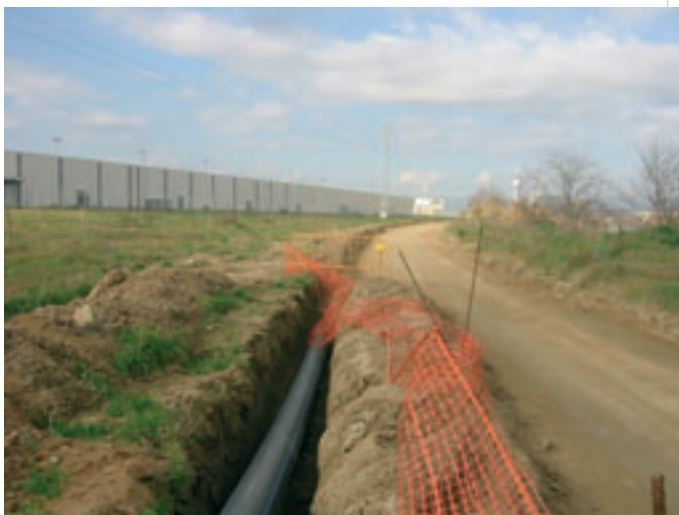
Tuberías para la conducción del agua

En segundo lugar, el agua procedente de esta segunda depuración es transportada a lo largo de 3 km río arriba, a través de un sistema de 3 bombas alimentadas por la energía solar procedente de 204 paneles solares. Finalmente, el agua es canalizada hasta una isla fluvial donde se ha restaurado una zona afectada por actividades extractivas mediante la creación de un humedal de recarga del acuífero. Este humedal cumple tres funciones: la recarga del acuífero por infiltración, ser un nuevo espacio natural de gran diversidad biológica y convertirse en un equipamiento de ocio respetuoso y de educación ambiental.

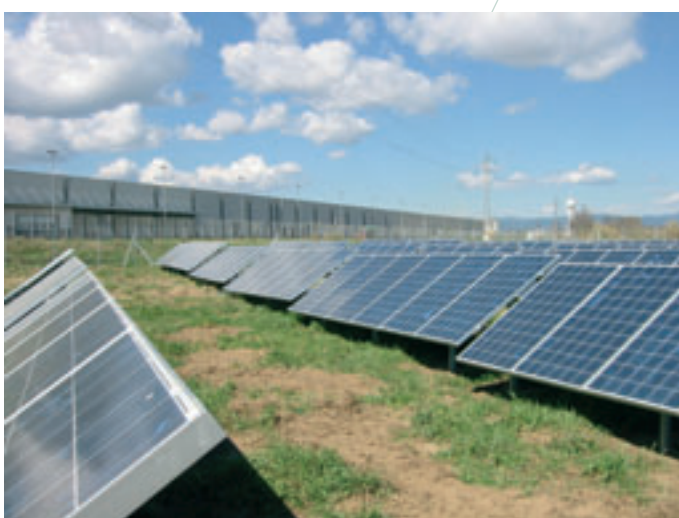
Paneles solares

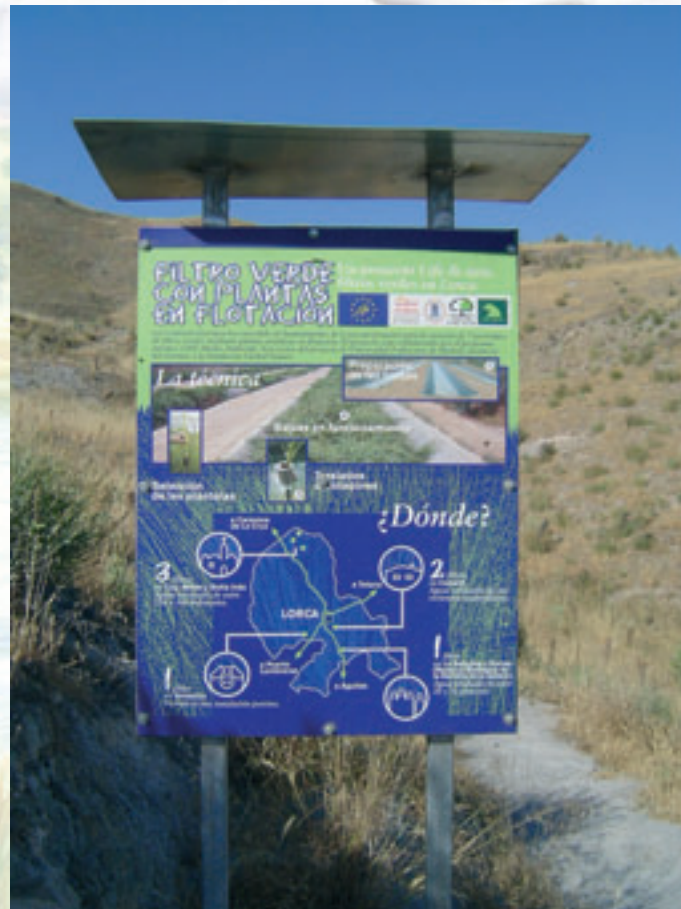
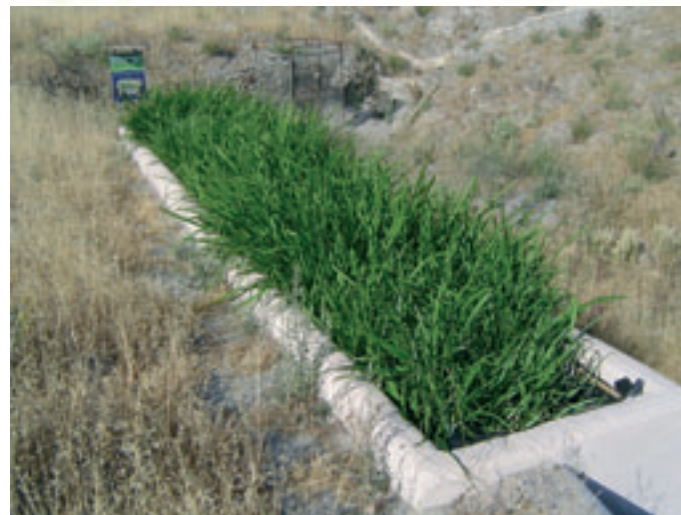
Filtro para albergue en el Centro de la Fundación Global Nature

Este proyecto surgió de la necesidad de mejorar la calidad de las aguas que son vertidas a la cuenca. Para ello se desarrollaron distintos prototipos de Filtros de Macrófitas en Flotación adaptados a diversas condiciones de efluentes (purines ganaderos y vertidos urbanos). La novedad de esta técnica radica en la transformación de macrófitas emergentes enraizadas (tales como eneas, esparganios o carrizos) a flotantes para así aumentar su capacidad depuradora. Combina las ventajas de los sistemas flotantes y los de macrófitas emergentes, a la vez que minimiza sus inconvenientes.

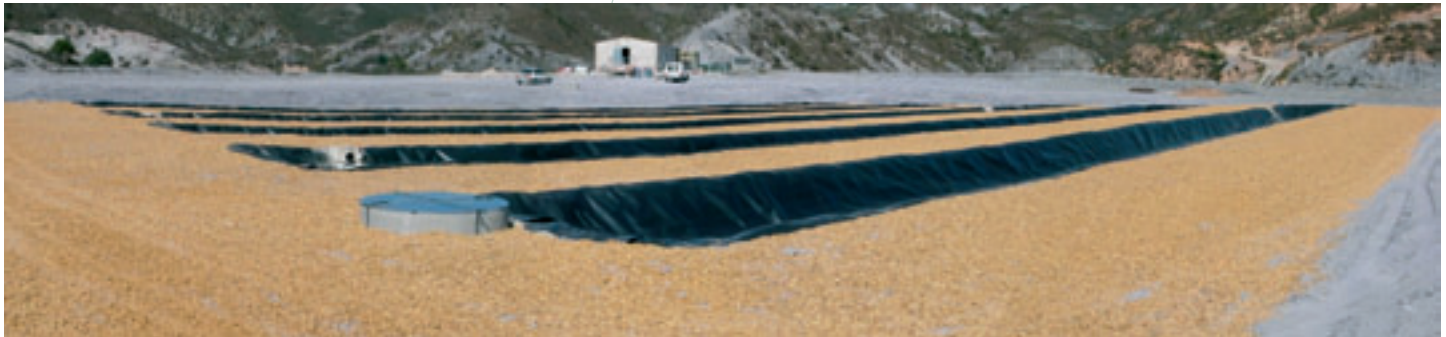
Filtro en construcción para la cooperativa porcina Gamur

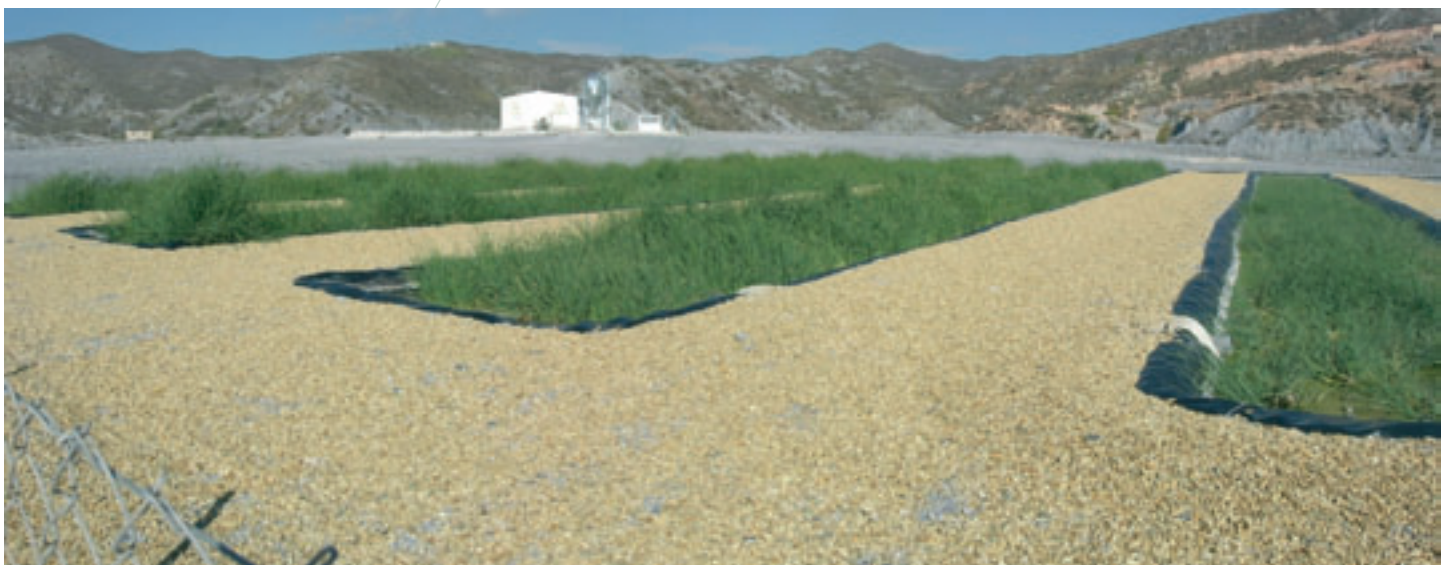
Vista panorámica del filtro de macrófitas de la cooperativa de Gamur

Como consecuencia del seguimiento llevado a cabo, se ha podido constatar que el poder de filtración es superior al de filtros verdes que utilizan especies vegetales enraizadas o flotantes de forma natural y, por otro lado, se evita la colmatación ya que, al instalarse las plantas en flotación se facilita la retirada y recolección de lodos.

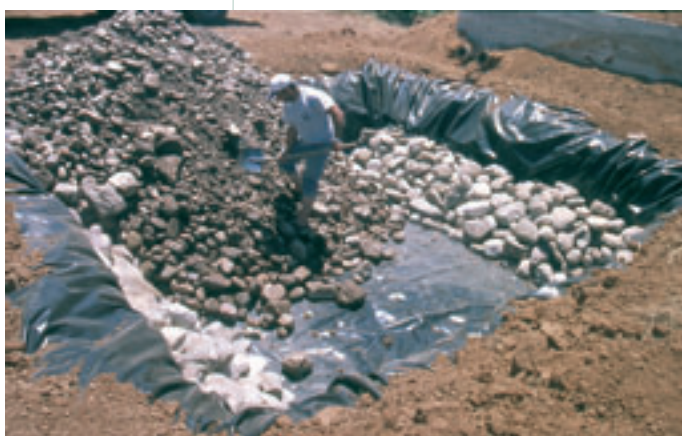
Construcción de humedal artificial

Para disminuir la contaminación del agua, se construyó un humedal artificial y se instaló una estación de control de calidad de agua. El humedal demostró ser un eficaz sistema para

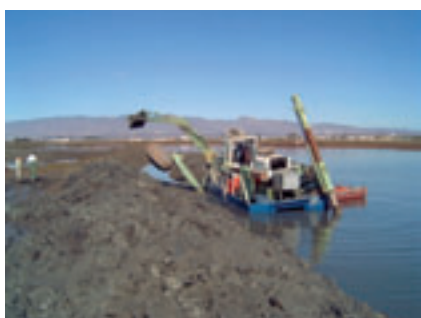
Restauración de dique salinero

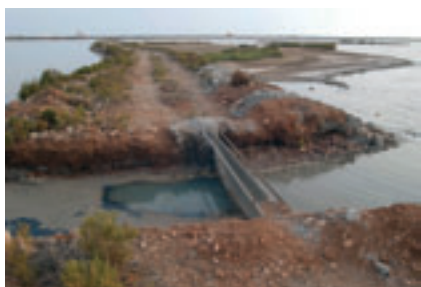
Compuerta antidepredadores

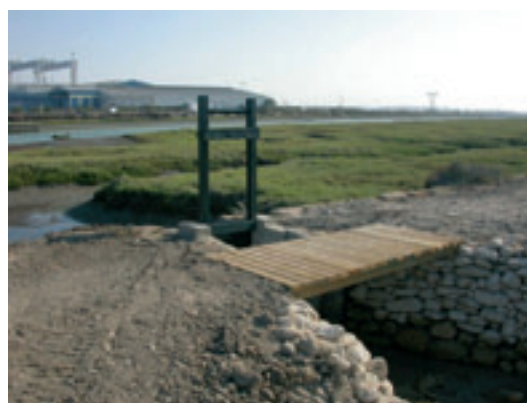
Compuerta restaurada en la salina del Consulado

Concretamente, las actuaciones definidas para el Parque Natural Bahía de Cádiz consistieron en la restauración de las estructuras reguladoras de los niveles de agua de antiguas salinas de la Isla del Trocadero, junto con la elaboración y puesta en marcha de un plan de gestión y seguimiento para las mismas en la ZEPA “Bahía de Cádiz”.

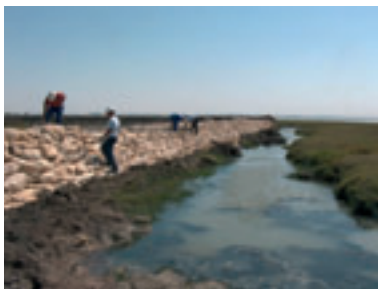
Colocación manual de escollera en la salina del Consulado

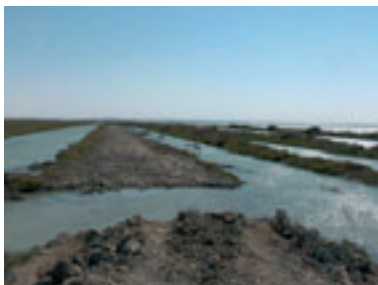
Rebaje de muros en el interior de la salina del Consulado

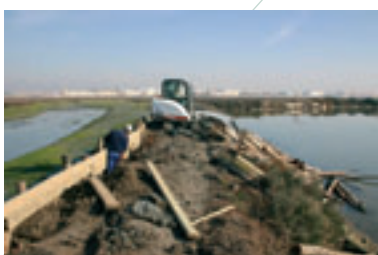
Colocación de tablestacado y reparación de vuelta de fuera en "La Covacha"
