# Strömsborgs kvarn vid Pinnarpsbäcken

Kulturhistorisk utredning 2018

Kisa socken  
Kinda kommun

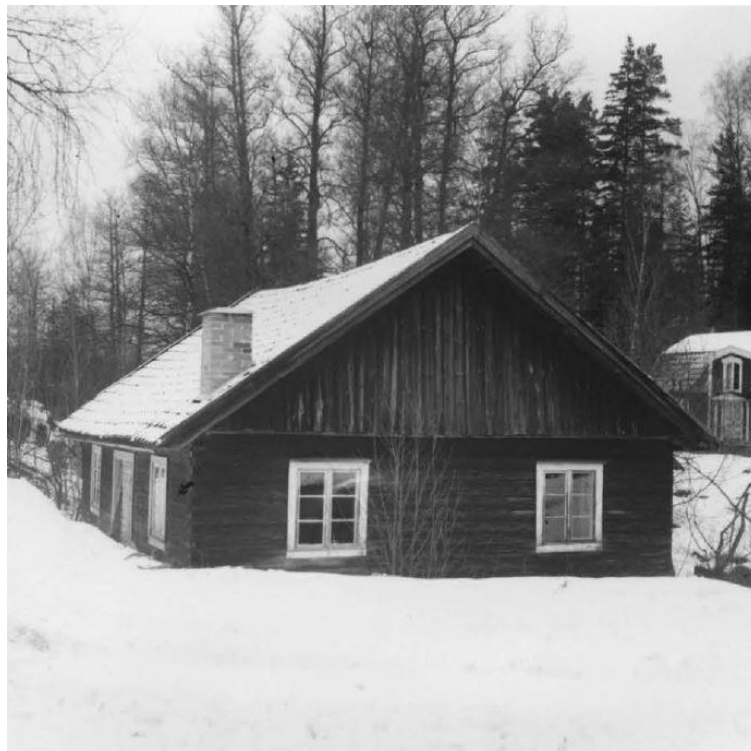
Figur 2. Strömsborgs kvarn vid Pinnarpsbäcken år 1978. Foto: Kenneth Eklind.  
Källa: Kvarninventeringen.

Under år 1978 utfördes en kvarninventering i Östergötlands län, vilken innefattade arkivstudier och okulära besiktningar. Originalhandlingarna finns på Östergötlands museum. Invid den aktuella delen av Pinnarpsbäcken dokumenterades Strömsborgs kvarn.

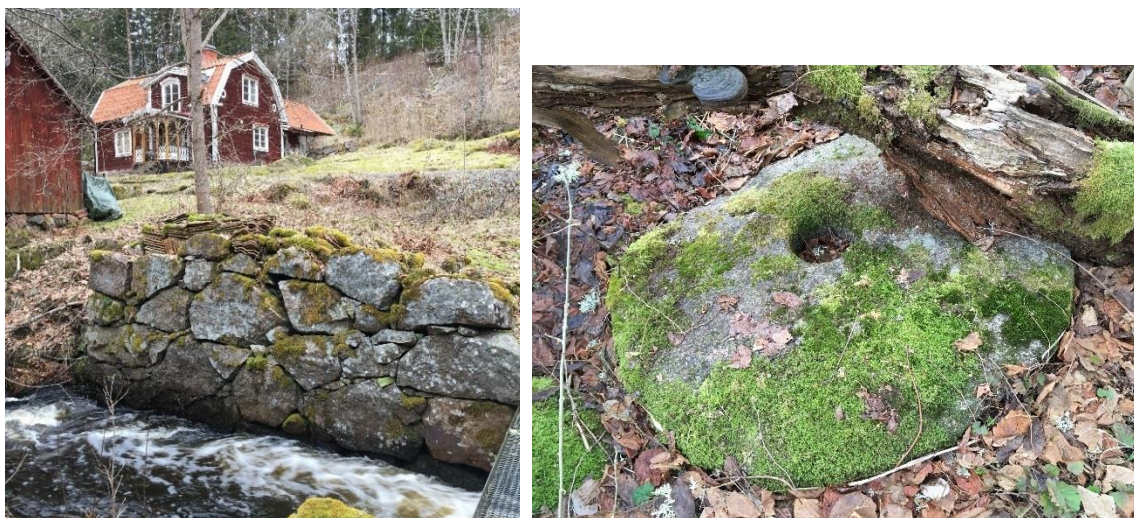
Figur 5. Bilden till vänster visar lämningen efter den äldsta kvarnen vid Strömsborg (L2018:1217). Bilden till höger visar kvarnstenen intill lämningen efter den äldsta kvarnen. Foto: Annelie Claesson.

I Pinnarpsbäcken vid Strömsborg har det funnits en kvarn sedan åtminstone mitten av 1700-talet. Enligt en karta från år 1747 har här funnits en kvarn tillhörande Vimantorp (LMS Akt D47-67:1). Även häradsekonomiska kartan från åren 1868-77 visar en kvarn på östra sidan av ån, vid Strömmeberg (RAK Akt J112-36-8). Vägen gick då norr om kvarnen. Enligt muntlig uppgift förstördes kvarnen i en brand i början av 1880-talet. På platsen finns idag lämningar efter kvarnen i form av en 14x4-6 meter stor stengrund (L2018:1217). Grunden ligger utmed östra sidan av bäcken. I anslutning till grunden finns en kvarnsten.

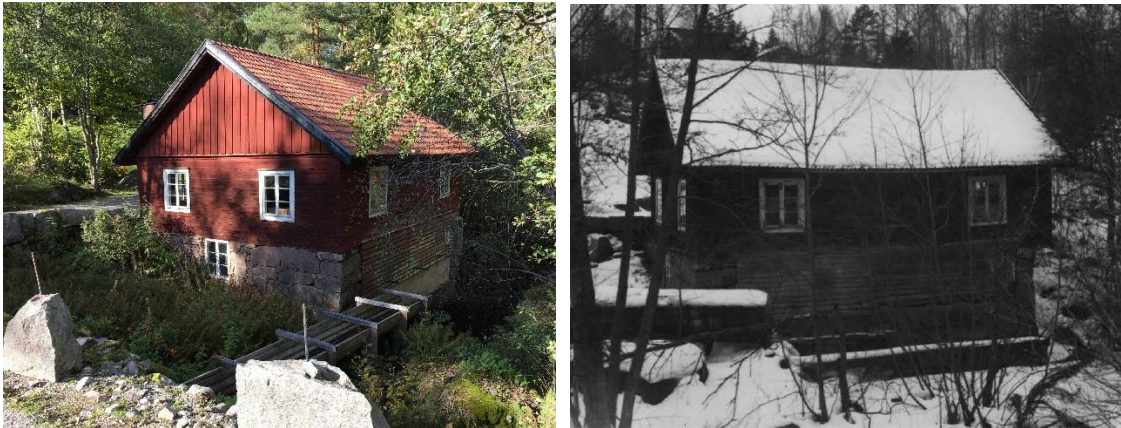
Figur 6. Bilden till vänster visar Strömsborgs kvarn med vattenränna. Foto: Annelie Claësson. Bilden till höger visar Strömsborgs kvarn år 1978. Foto: Kenneth Eklind. Källa: Kvarninventeringen.

Enligt kvarninventeringen från år 1978 byggdes år 1883 en ny kvarn, denna gång på västra sidan av bäcken. Enligt muntlig uppgift fick kvarnen, som drevs av tre turbiner, år 1898 ett nytt kvarnverk och en dammvall uppfördes. Dammvallen är densamma som idag. Vid samma tid lade man om vägen så att den gick över den nya dammanordningen. År 1929 byggdes kvarnen om och den vattenränna som gått från dammvallen byttes ut till en vattenledande trätub. Vattnet kom under en period att regleras med hjälp av plankor. År 1946 görs en sjösänkning uppströms dammen vilket försämrade förutsättningarna för kvarnverksamheten. År 1960 lades verksamheten ned. År 1992 renoverades kvarnen och nya dammluckor tillverkades av bevarade delar från renoveringen år 1929.

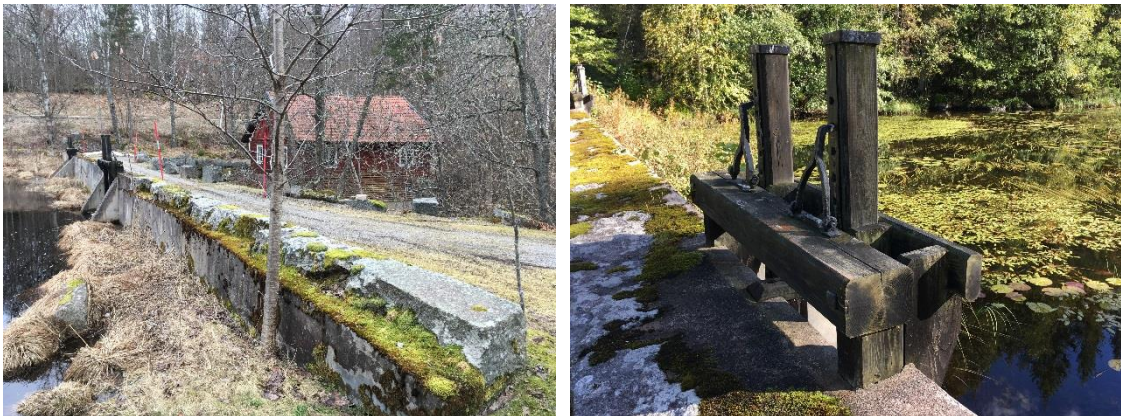
Figur 7. Bilden till vänster visar dammvallen med väg vid Strömsborgs kvarn. Bilden till höger visar en av dammluckorna i trä vid Strömsborgs kvarn. Foto: Annelie Claësson.

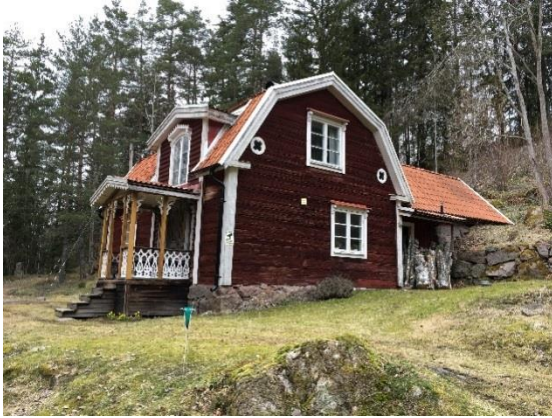
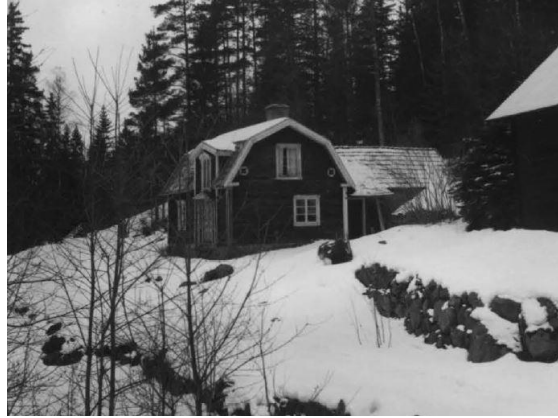
Figur 8. Bilden till vänster visar kvarnstugan vid Strömsborgs kvarn. Foto: Annelie Claësson. Bilden till höger visar samma kvarnstuga år 1978. Foto: Kenneth Eklind. Källa: Kvarninventeringen.

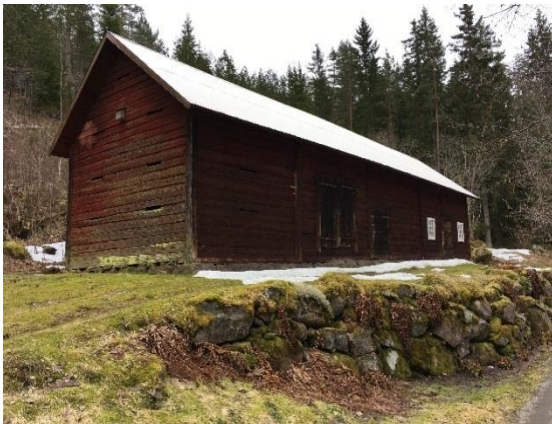
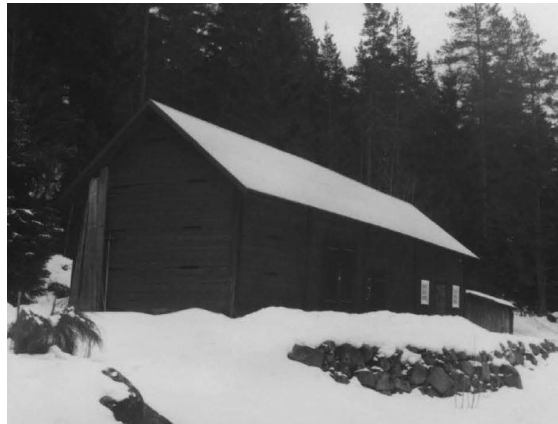
Figur 9. Bilden till vänster visar ladugården vid Strömsborgs kvarn. Foto: Annelie Claësson. Bilden till höger visar samma ladugård år 1978. Foto: Kenneth Eklind. Källa: Kvarninventeringen.

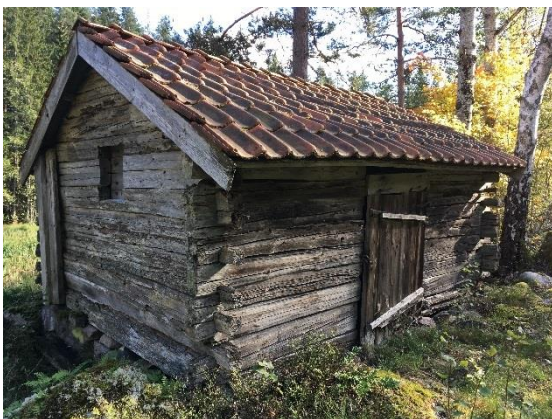
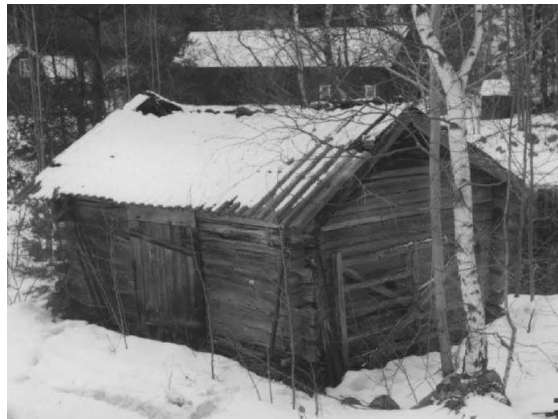
Figur 10. Bilden till vänster visar det knuttimrade uthuset vid Strömsborgs kvarn. Foto: Annelie Claësson. Bilden till höger visar samma knuttimrade uthus år 1978. Foto: Kenneth Eklind. Källa: Kvarninventeringen.

Strömsborg är en komplett kvarnmiljö med kvarn från år 1883, kvarnbostad byggd på 1870-talet och flera uthus, varav ett knuttimrat. Idag är platsen ett privat fritidsboende och museum dit man får komma på besök efter avtalad tid.

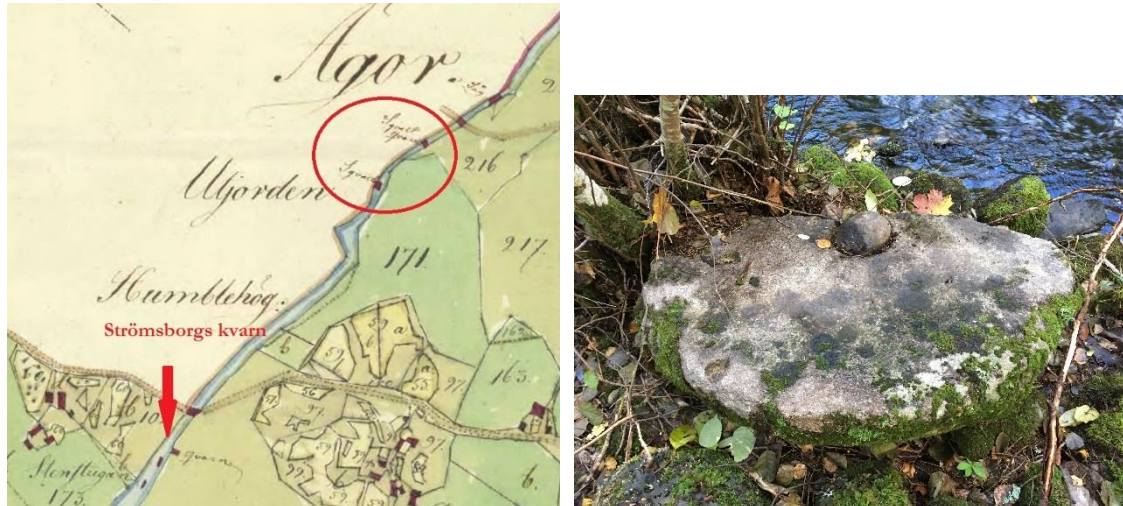
Figur 11. Till vänster utsnitt ur enskifteskartan från år 1815 som visar de båda skvaltkvarnarna nedströms Strömsborgs kvarn (LMS Akt D47-65:1). Bilden till höger visar den möjliga kvarnstenen till en av skvaltkvarnarna (L2018:1215). Foto: Annelie Claësson.

Några hundra meter nedströms Strömsborgs kvarn, strax väster om väg 134, har enligt enskifteskartan från år 1815 en skvaltkvarn legat (LMS Akt D47-65:1). Idag finns inga synliga konstruktioner på platsen. Därmed registrerades platsen för skvaltkvarnen som uppgift om (L2018:1216). Cirka 100 meter norr om har enligt samma karta ytterligare en skvaltkvarn legat (LMS Akt D47-65:1). Inte heller här återfanns vid inventeringstillfället några synliga konstruktioner varför även denna plats för skvaltkvarn registrerades som uppgift om (L2018:1215). På platsen för skvaltkvarnen påträffades en möjlig kvarnsten.

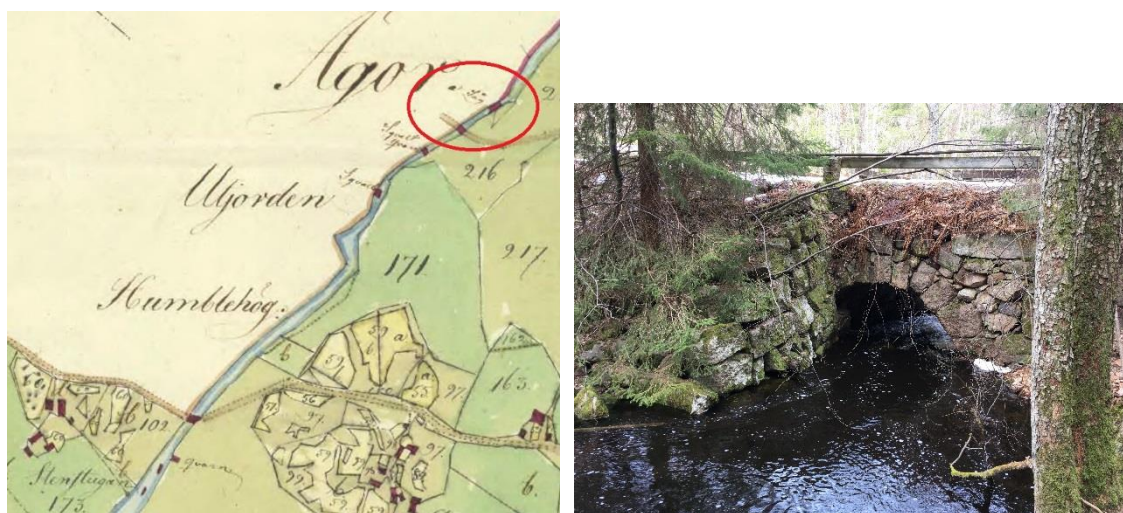
Figur 12. Till vänster utsnitt ur enskifteskartan från år 1815 som visar platsen för stenvalsbron samt en såg norr om bron (LMS Akt D47-65:1). Bilden till höger visar stenvalsbron (L2018:1221). Foto: Annelie Claësson.

Norr om kolbotten är en stenvalsbro (L2018:1221). Stenvalsbron har ett valv och är 10 meter lång, 5 meter bred och 3 meter hög. Bron är uppbyggd av kallmurade, tuktade stenar. På vardera sida om bron är vägen kantad med så kallade stengardister. Bron används idag.

Norr om stenvalvsbron har det legat en såg. Sågen kan ses på enskifteskartan från år 1815. Idag finns inga synliga konstruktioner på platsen varför platsen för sågen har registrerats som uppgift om (L2018:1213).
