Kapellån

Kulturhistorisk utredning 2013

Kärna, Ledbergs, Rappestads och Vikingstads socknar
Linköpings kommun

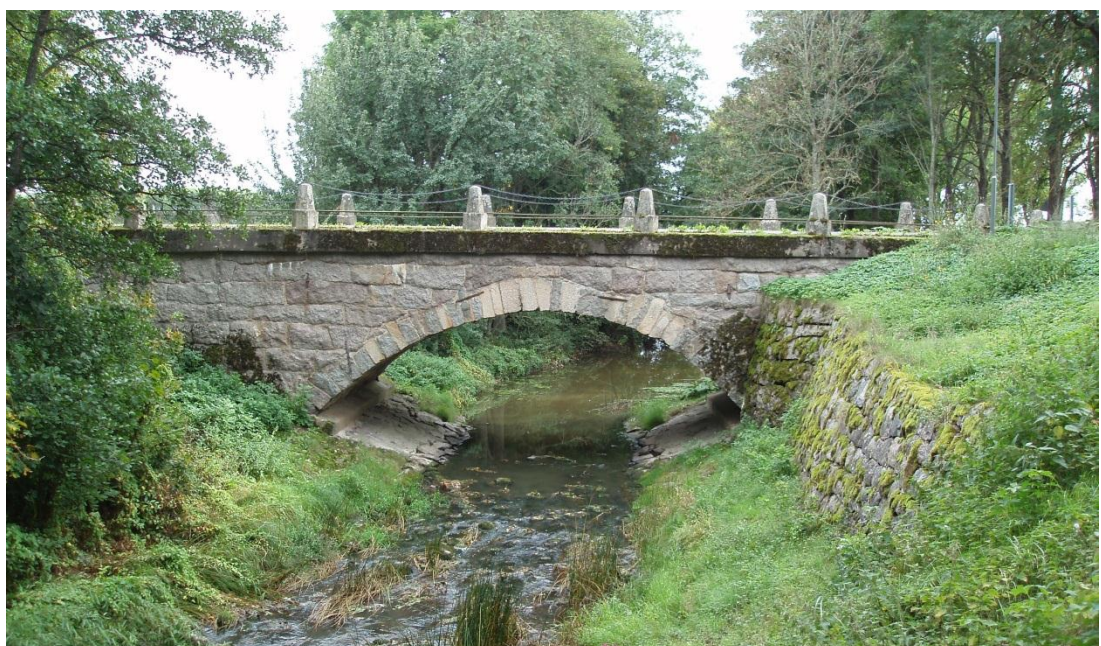
Under åren 1978-79 utfördes en broinventering i Östergötland (Moderatho). Broarna indelades i olika klasser utifrån utseende och funktion, samt deras representativitet för typen. Till klass 1A och 1B hänfördes broar som ansågs vara goda representanter för sin tids brobyggnadskonst och exemplifierade den tekniska och kommunikationshistoriska utvecklingen. Till klass 2 hänfördes broar som vid inventeringen inte bedömdes äga de kulturhistoriska värden som motiverade placering i klass 1. Två broar längs den nu aktuella sträckningen är klassade som 1B. Stenvalvsbron (Kärna 111:1) över Kapellån, söder om Lagerlunda, är en av dem. En bro omtalas redan i början av 1400-talet på platsen (Ericsson 2012). Den nuvarande bron uppfördes år 1889 i ett spann och beskrivs som en representant för gruppen sent byggda stenvalv. Vidare ingår den i en av de utpekade kulturmiljöerna (K 31 Lagerlunda – Kapplet). Den andra är en järnvägsbro över Kapellån norr om Lagerlunda. Denna utgörs av en massiv stålbro och anses vara en karaktäristisk representant för typgruppen. Brons underbyggnad är från 1873 och överbyggnaden är gjord 1916 i samband med byggandet av dubbelspår.

Figur 4. "Ladhungalundabro" omtalas redan i början av 1400-talet. Med anledning av kapellet som låg strax sydväst om bron kom den senare att kallas Kapellsbro. Foto: Malin Svarvar.

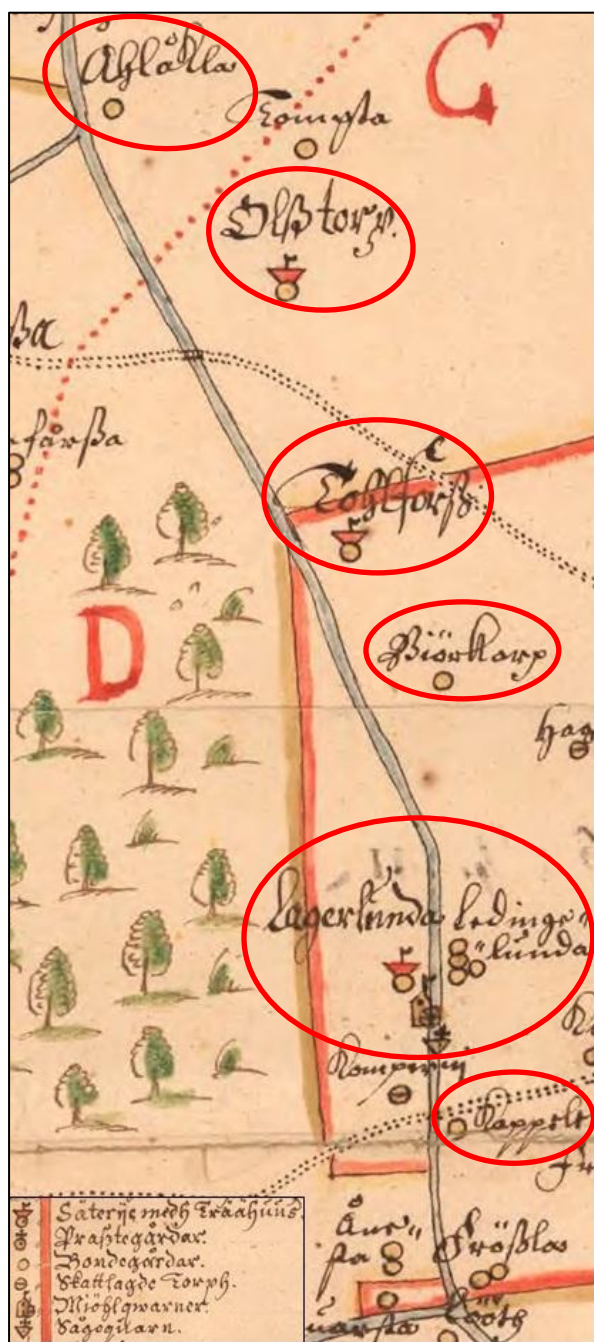
Figur 5. Utsnitt från Johan de Rogiers karta över Linköpings ladugårds frihetsmil från 1670 med Kapellån och de i texten nämnda by- och gårdstomterna markerade (LMS Akt D64-1:6). Vid Lagerlunda syns både mjöl- och sågkvarn.

De sedan tidigare registrerade gårdstomterna är Kapellet (Kärna 90:1), Bjärkarp (Kärna 114:1) och Olstorp (Ledberg 23:1), samtliga belägna öster om ån (se figur 5). Av dessa kan särskilt Kapellet gamla tomt (Kärna 90:1) nämnas då namnet Kapellån torde ha sitt

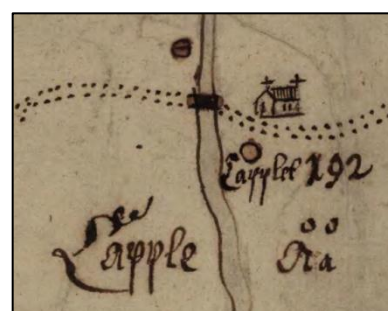
Figur 6. Utsnitt ur karta från år 1655 (Riksarkivet, LSA Akt D64-1:4) där kapellet markerats direkt norr om gården.

ursprung här. I Ledingelunda redovisas i en kapellförteckning från ca år 1515 ett kapell utan kontinuerligt tjänstgörande präst. Högst sannolikt var Ledingelunda kapell ursprungligen en gårdskyrka, vilken aldrig upphöjdes till sockenkyrka (*ibid*). Kapellet finns utritat på en karta vid Riksarkivet (se figur 6).

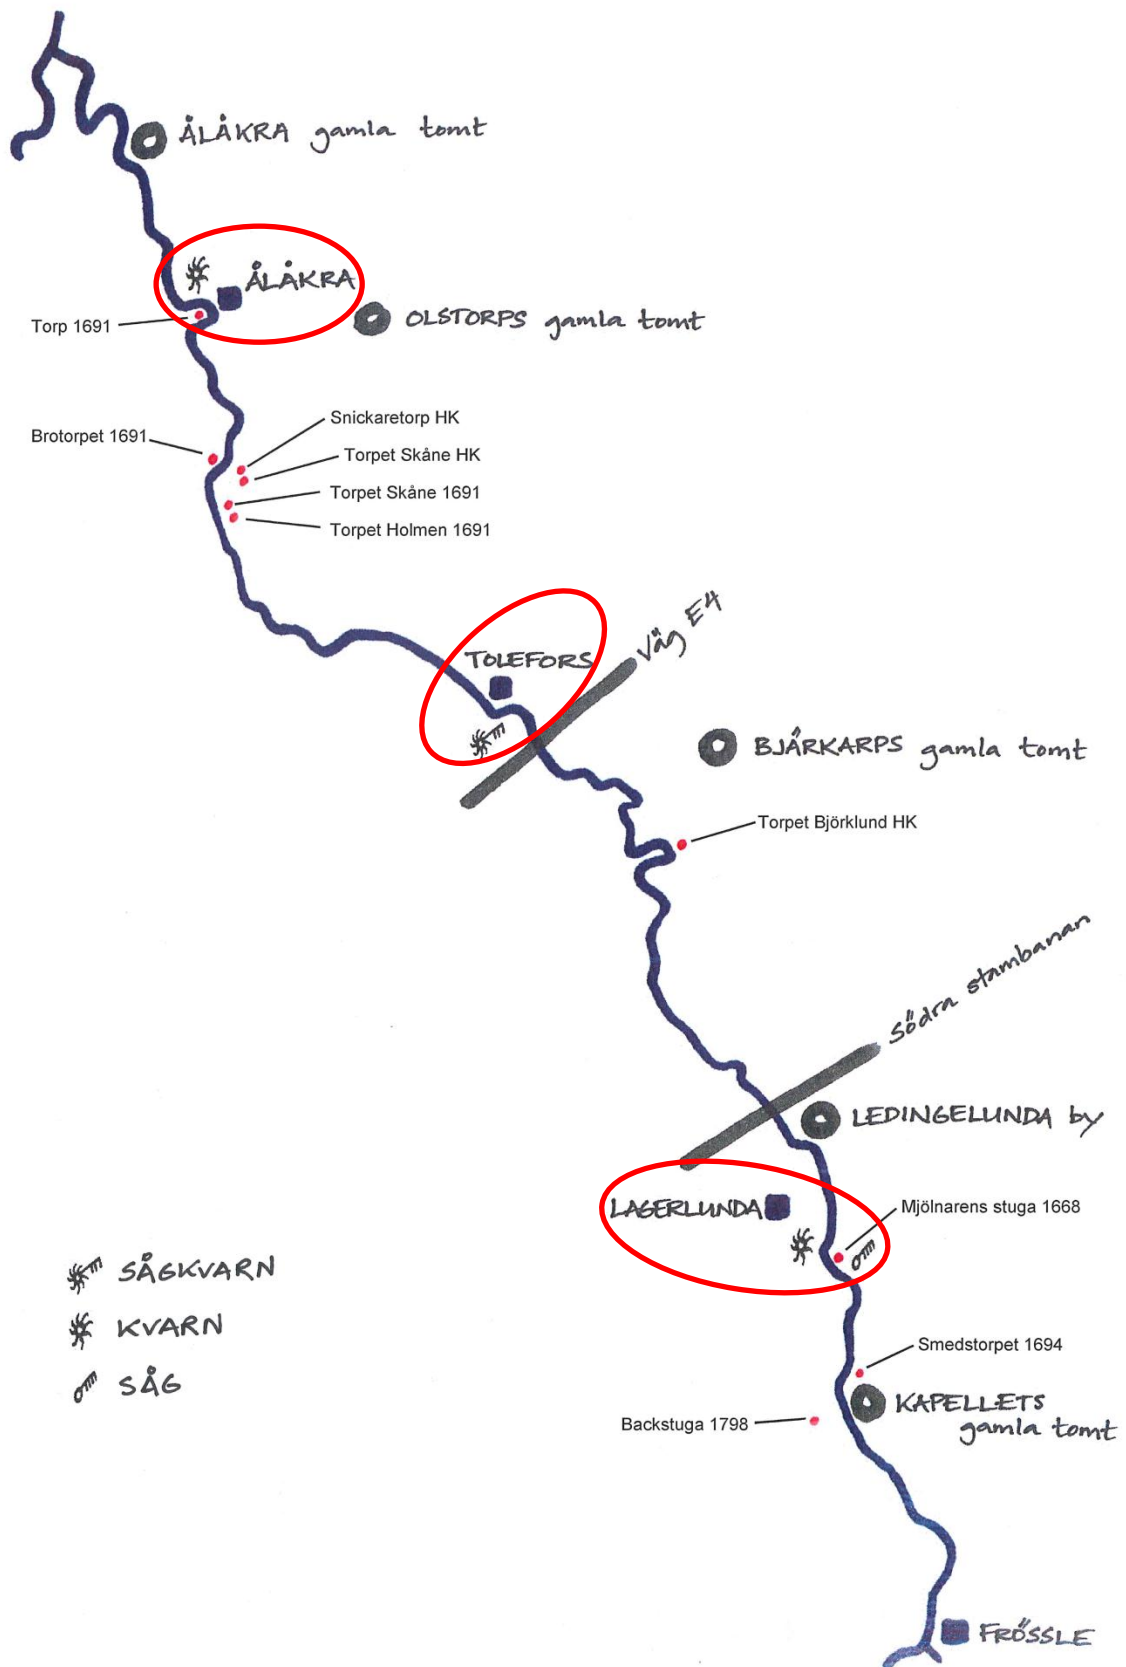
Figur 7. Kapellån med de tre utpekade och särskilt bevarandevärda vattenanknutna kulturmiljöerna markerade. De längs ån registrerade torplämningarna redovisas med äldsta belegg utifrån tillgängligt kartmaterial.

Sett ur kulturmiljösynpunkt är tre områden belägna i och intill vattendraget särskilt känsliga för åtgärder avseende vattenförvaltning nämligen; Lagerlunda kvarn, sågkvarnen vid Tolefors och Ålåkra kvarn (figur 7). De tre utpekade och särskilt bevarandevärda kulturmiljöerna är av olika karaktär och kan samtligen berätta något om Kapellåns historia. Var och en kan förmedla kunskaper om människors livsvillkor under olika tider. Både Lagerlunda kvarn och sågkvarnen vid Tolefors innehar dessutom stora upplevelsevärden. En kulturmiljö där de yttre iakttagbara strukturerna alltså kan förstås och upplevas är mycket skyddsvärd. När anläggningarna tagits ur bruk har inte sällan dammarna rivits ut. Detta gör att det ur kulturmiljösynpunkt är än mer angeläget att bevara de delar av kulturmiljön som trots allt är välhållna och finns kvar.

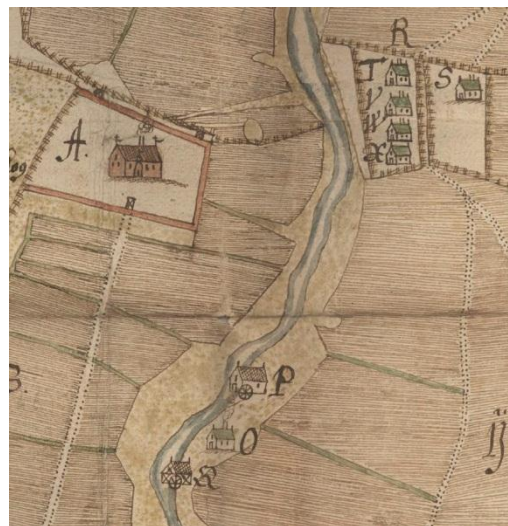
Lagerlunda kvarn (Kärna 147), strax uppströms säteriet, återfinns på en kartläggning av Johan de Rogier från år 1657 och bedöms därmed utgöra fornlämning. År 1850 uppbyggdes och skattlades en mjölkvarn med tre par stenar (Historiskt-geografiskt och statistiskt lexikon öfver Sverige 1863). Lämningarna efter kvarnverksamheten på platsen är tämligen omfattande med två grunder, hjulgrav, vattenledare och rester efter den nu utrivna fördämningsvallen. De lämningar som idag finns vid Lagerlunda kvarn är förvisso främst från senare tid men det historiska kartmaterialet visar på ett långvarigt och kontinuerligt bruk av platsen. På en karta från år 1668 syns även mjölnarens bostad och en såg (Kärna 144 och Kärna 145). Lämningarna efter dessa kunde dock inte återfinnas vid inventeringstillfället varför de registrerats under uppgift om.

Figur 8. Utsnitt ur en Geometrisk avmätning från år 1668 över Lagerlunda säteri (LMS Akt D13:170-71). Utöver säteriet (A) syns även byn Ledingelunda (R-X) samt i och intill Kapellån en mjölkvarn (P), mjölnarens bostad (O) och en sågkvarn (Q).

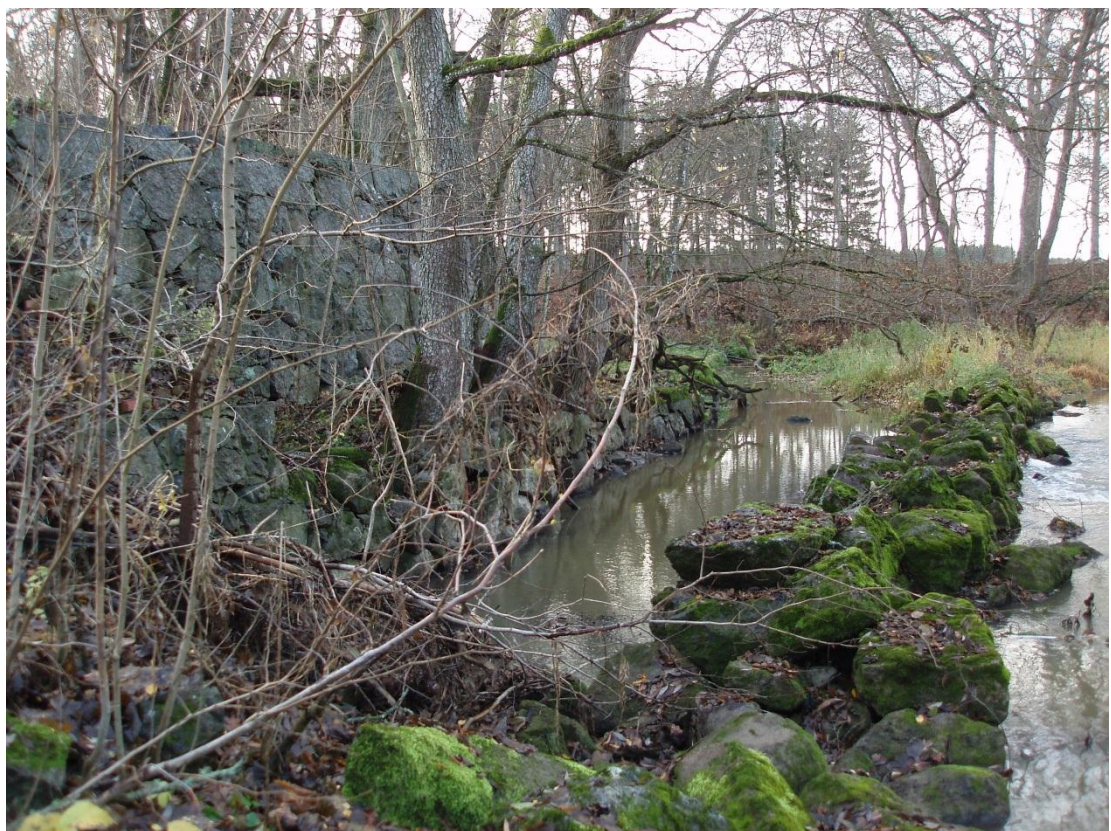
Av sågkvarnen vid Tolefors återstår lämningarna efter minst en grund, en hjulgrav och en vattenledare (Rappestad 82). I *Historiskt-geografiskt och statistiskt lexikon öfver Sverige* anges att det vid gården i Tolefors uppförts en ny skattlagd mjölkvarn med tre par stenar (*ibid* 1866). Om där legat en kvarn på platsen sedan tidigare är oklart. På den Häradsekonomska kartan från åren 1868-77 är en sågkvarn markerad och på en laga skifteskarta över Forsa bys ägor från år 1907 är dammvall och två byggnader intill vattendraget noterat, dock utan textkommentar. Enligt en uppgiftslämnare var anläggningen åtminstone under senare år turbindriven och torde ha brukats senast under tidigare delen av 1950-talet. Kvarnen uppges ha gått några år längre än den såg som också legat på platsen. Dammluckorna är borttagna och idag återstår en dammtröskel av betong.

Figur 10. Den bevarandevärda kulturmiljön invid Tolefors utgörs av den murade sågkvarngrunden med intilliggande hjulgrav av kallmurade stenar. Foto: Malin Svarvar.

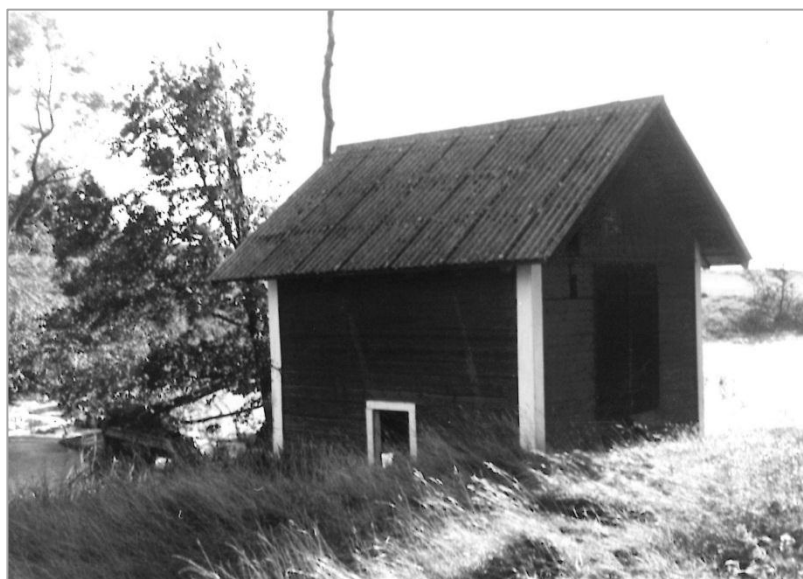
1900 installerades turbiner och ett litet elkraftverk som försåg gården med el under tidigt 1900-tal. Elkraftverket bör allra tidigast vara anlagt år 1890 då elektricitet började finnas i ett fåtal privata hem. Turbinen drev även tröskverk och såg. Vid inventeringstillfället kunde inga konstruktioner iakttas. I sitt sammanhang berättar dammvallen, tillsammans med den tidigare husbehovskvarnen och kraftverket, något om Ålåkra gårds historia och tidiga elektrifiering.

Figur 12. Ålåkra kvarn vid kvarninventeringen hösten år 1978. Foto: Bertil Nordfeldt, Östergötlands museum.
