# Länstyrelserna

## Svedån – Delområdesbeskrivning

# Svedån – delområdesbeskrivning

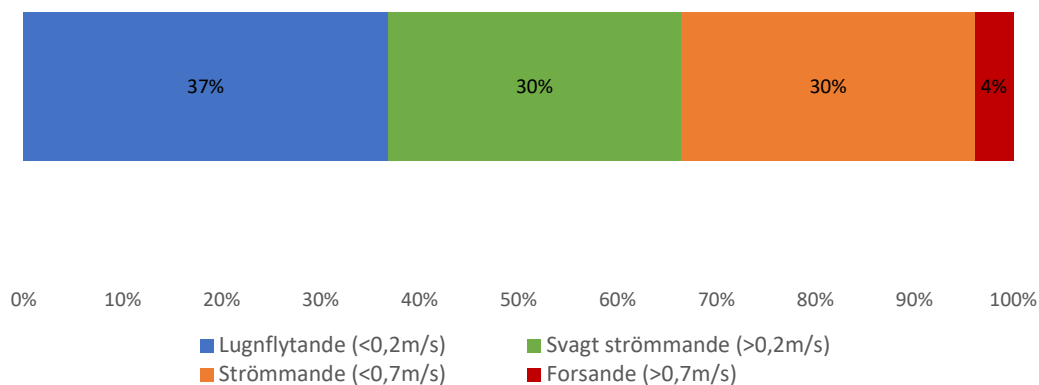
Figur 4. Strömförhållanden i Svedån baserat på genomförda biotopkarteringar.

I Svedån dominerar lugnflytande (6,7 kilometer), svagt strömmande (5,4 kilometer) och strömmande (5,4 kilometer) med inslag av forsande (0,7 kilometer) partier<sup>5</sup>. Det procentuella strömförhållandet utmed den karterade sträckan framgår i Figur 4. I Figur 6 framgår bland annat strömhabitaten i karta.

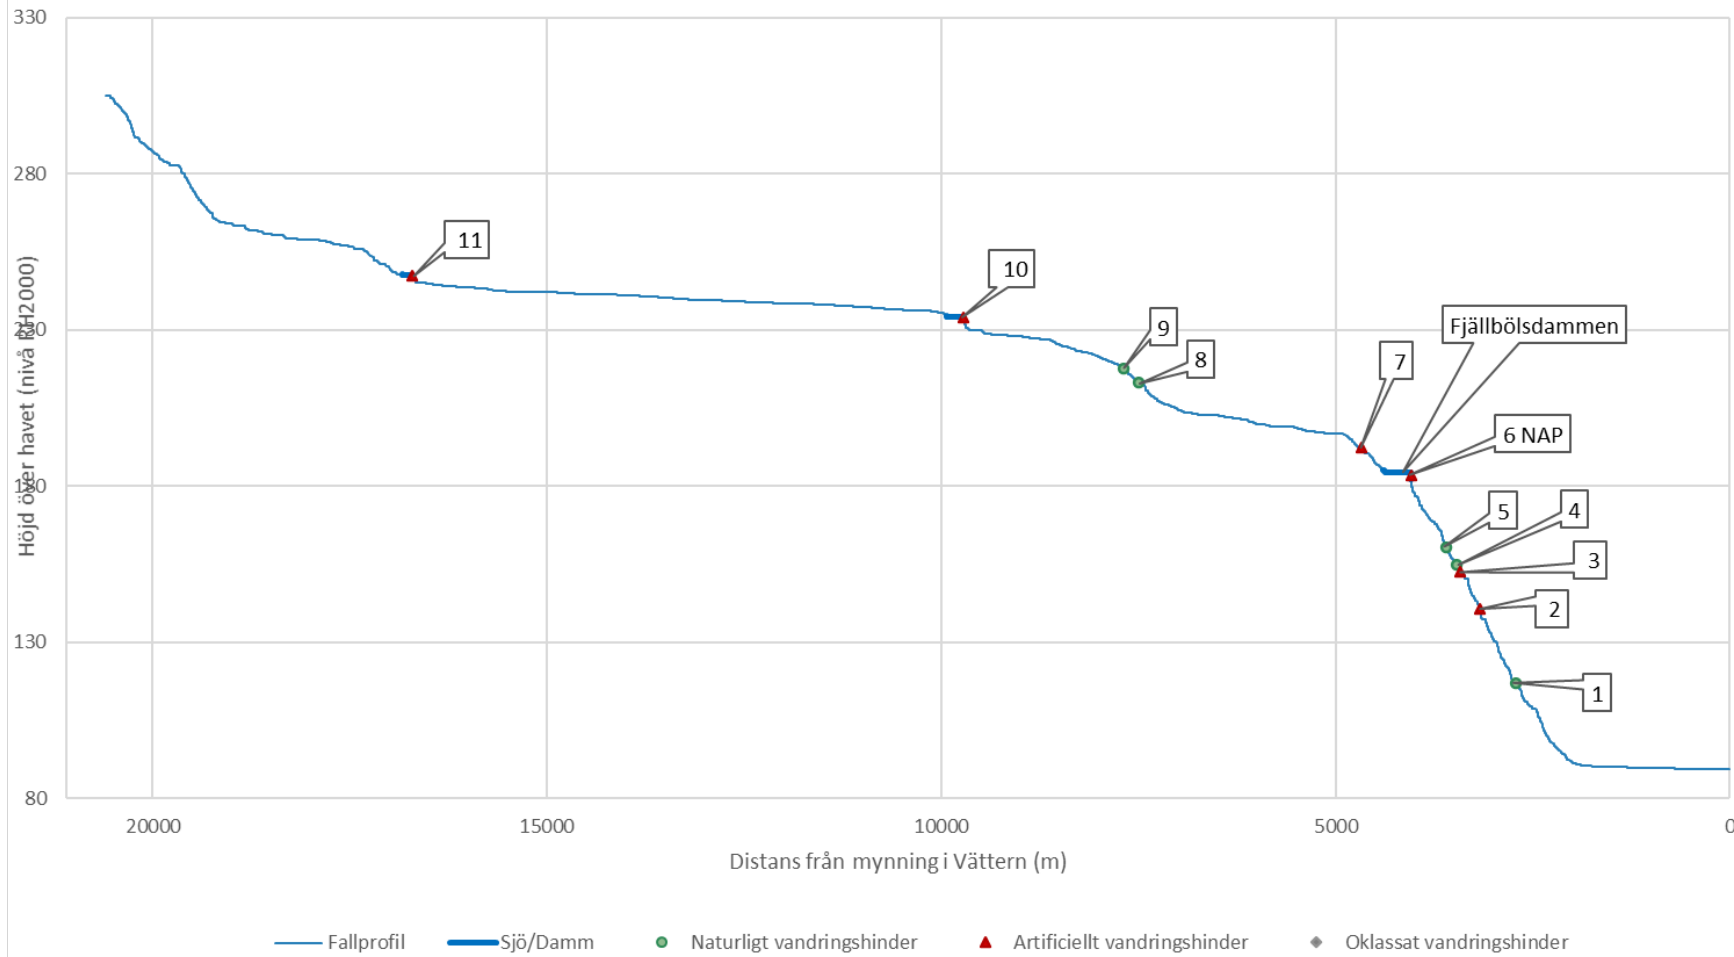
Figur 5. Fallprofil i Svedån (huvudfåra) från mynningen i Vättern och cirka 20,5 kilometer uppströms. I figuren framgår dammar/sjöar, berörda NAP-objekt samt övriga inventerade vandringshinder. Fler vandringshinder kan förekomma inom delområdet än de som framgår ovan men är då inte belägna i det som klassats som huvudfåra. Mer information om respektive vandringshinder samt deras geografiska placering framgår i Tabell 2 och Figur 7.

I Figur 5 nedan framgår en fallprofil för Svedån som bygger på huvudfårans sträckning från mynning och cirka 21 kilometer uppströms. Fallprofilen ger en översiktlig bild över lutningar i olika delar av vattendraget. I figuren framgår även eventuella dammar/sjöar, berörda NAP-objekt samt övriga inventerade

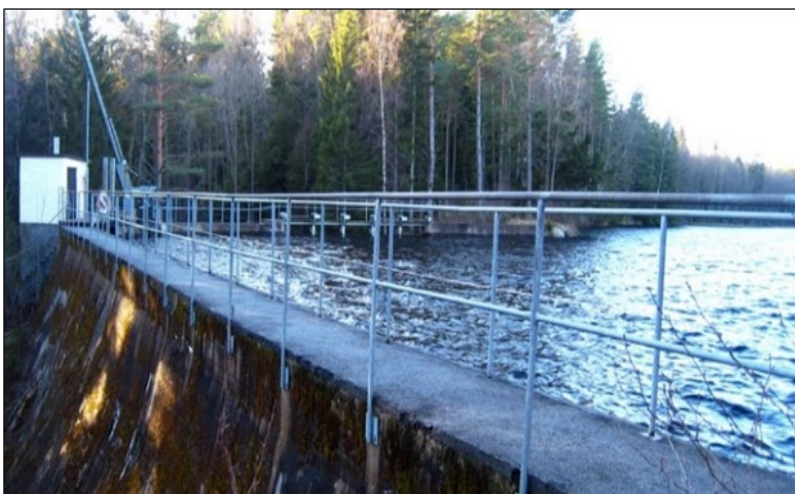
Figur 14. Fjällbölsdammen.

Den imponerande, välbevarade tilloppstuben av trä och stål, är ej är nedgrävd, utan en fullt synlig pelarburen konstruktion. Tuben passerar över den gamla färdvägen som finns kvar jämsides med nuvarande landsväg mot Hjo. Sammantaget förstärker detta värderingen av dammens kulturhistoriska värde.

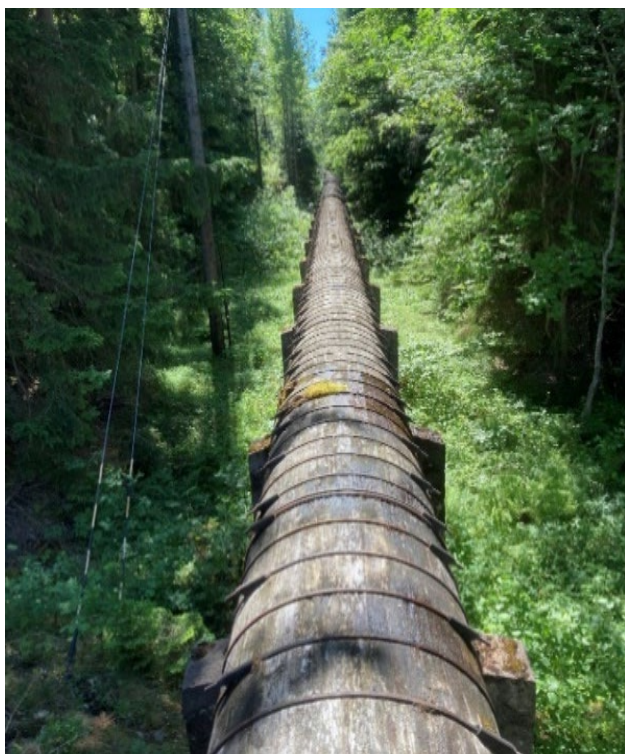
Figur 15. Tuben av trä från dammen ner mot Vättern.

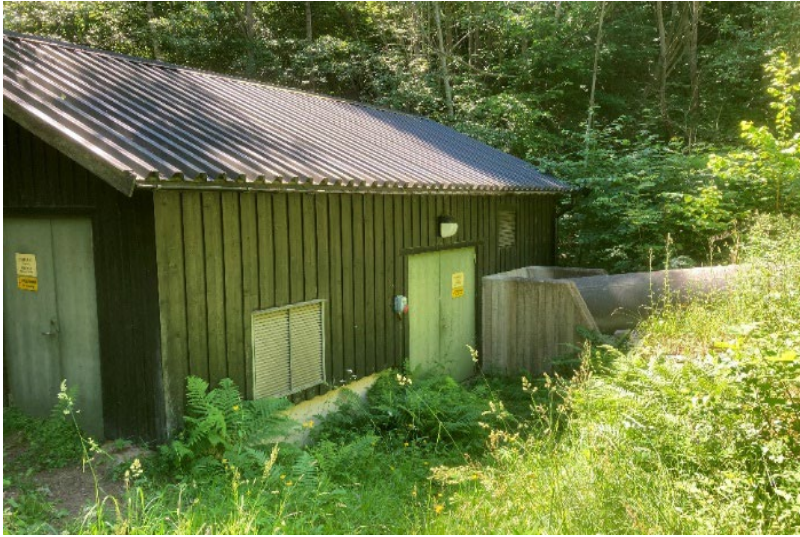
Figur 16. Baskarps kraftstation med tilloppstub.

Baskarps kraftstation, uppförd 1984 - 85 på platsen för *Swed Naxos elkraftverk* enligt skylt från Brandstorps hembygdsförening. Den förses idag med drivvatten från Fjällbölsdammen. Från dammen leds drivvattnet genom en 900 meter lång tub, ner till kraftstationen.

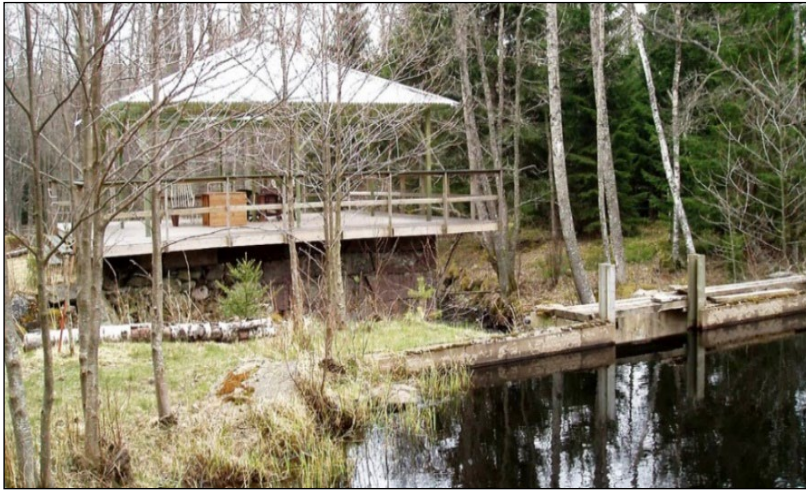
Figur 17. Svedbro kvarnlämning med sentida överbyggnad.

Av Svedbro kvarn återstår en källargrund i sten som fått en sentida överbyggnad. Fördämning är byggd i sten och betong. Svedbro kvarn finns etablerad på 1700-talet enligt äldre kartmaterial. I slutet på 1600-talet fanns en kvarn 200 meter uppströms Svedbro kvarn, enligt karta över Hökensås häradsallmänning från år 1692.
