Nulägesbeskrivning för Suseån

Regional samverkan inför prövning enligt den
nationella planen

Prövningsgrupp Suseån 102_1

Slutversion 2021-11-03

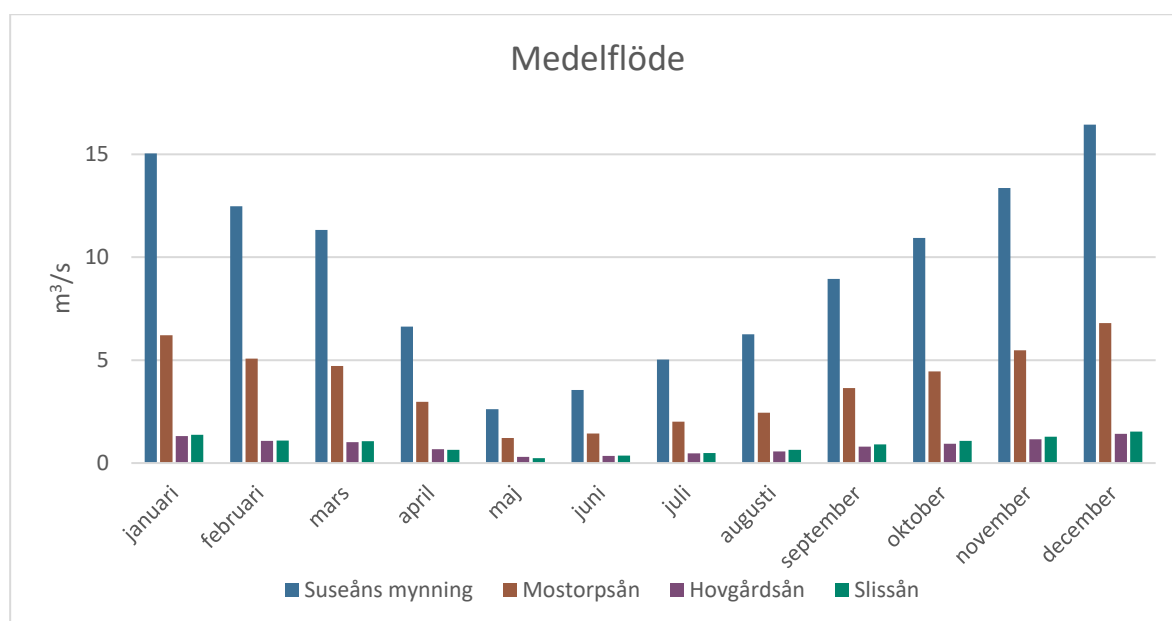
Figur 4. Medelflöde per månad på fyra punkter i avrinningsområdet. Y-axeln visar flöde (m³/s) och x-axeln årets månader. Medelvärden är sammanräknat av månadsmedelvärden för perioden 2004-2019. Flödena är tagna från en tidigare HYPE-modell med något högre värden än nuvarande² men trenderna är de samma.

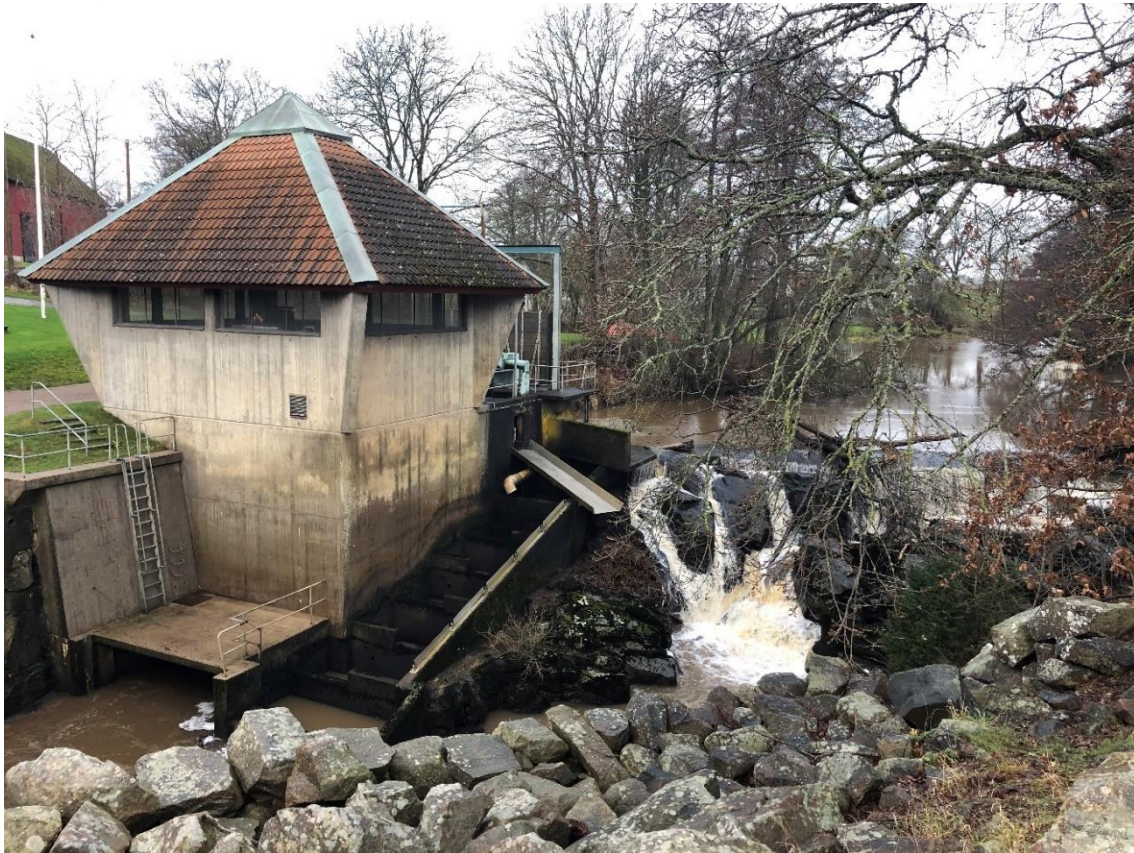
Figur 23. Bobergs kraftstation från 1960-talet. Foto: Länsstyrelsen.

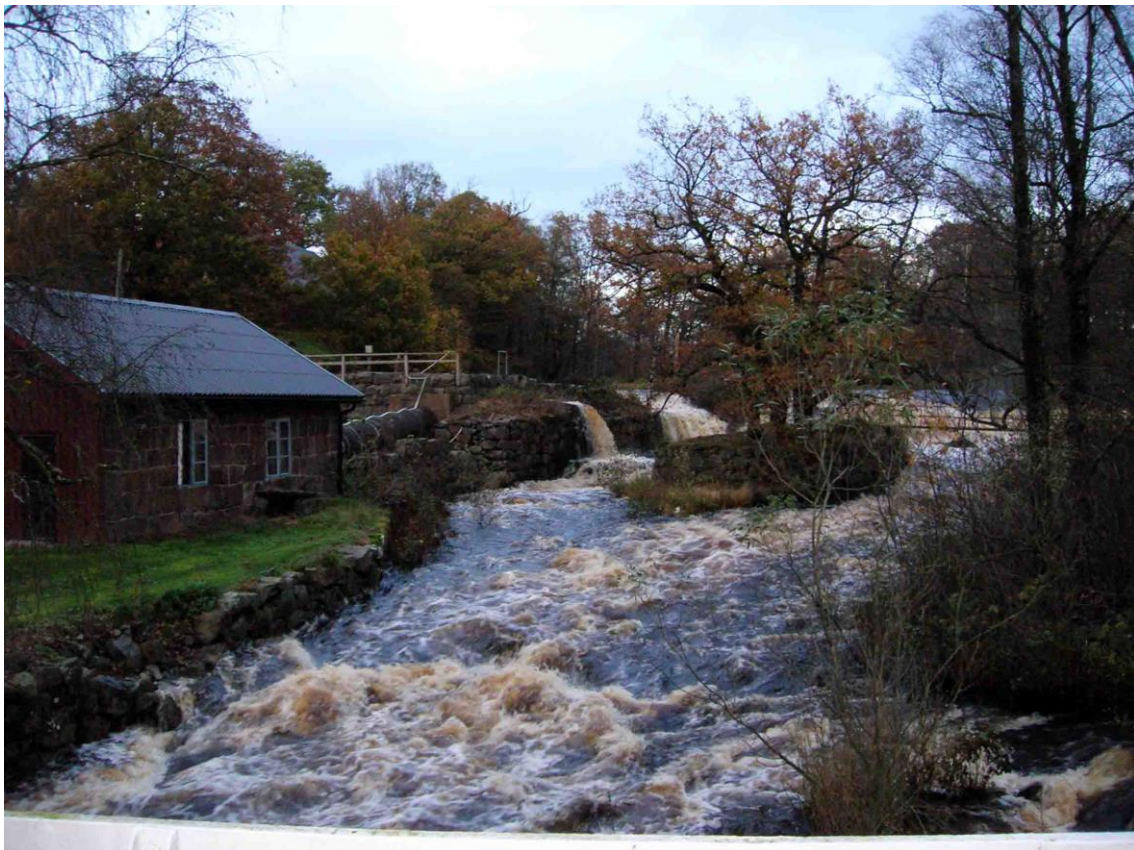
Figur 25. Mostorps kraftstation och fd kvarn. Foto: Christina Svantesson, Kulturmiljö Halland, 2006.

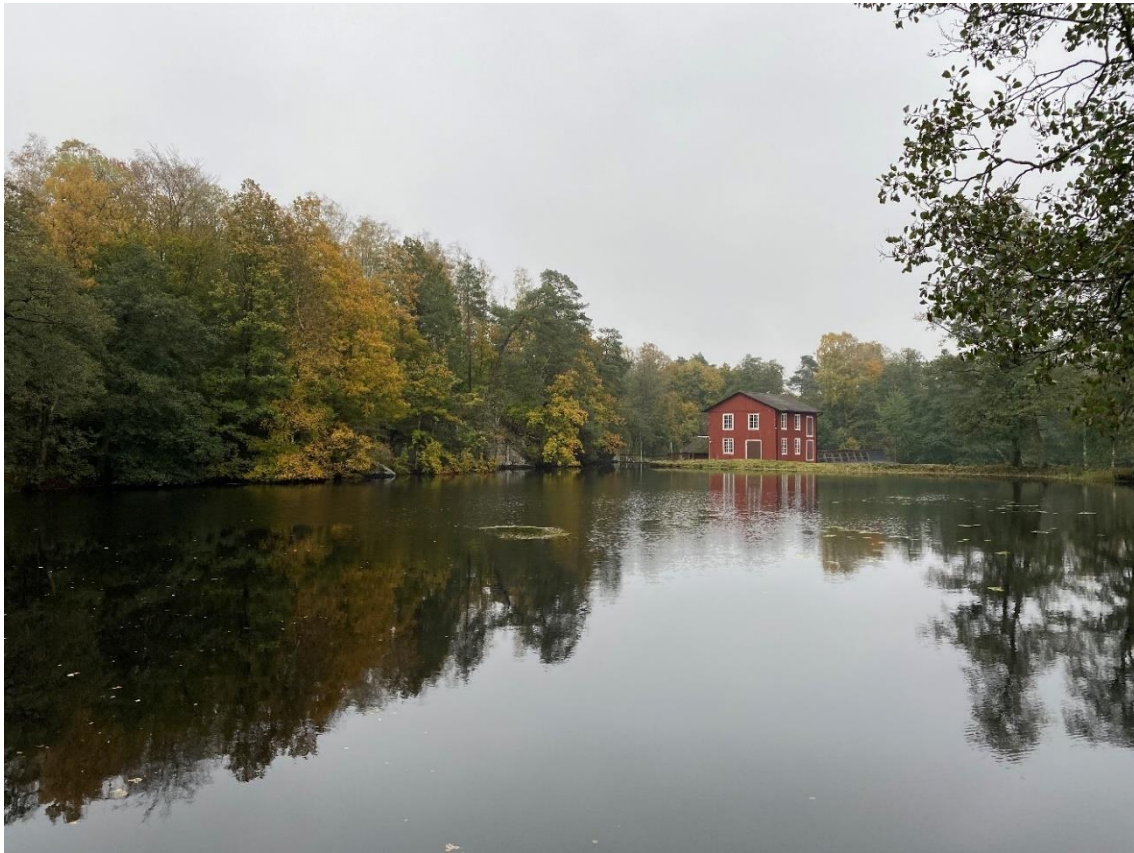
Figur 29. Knobesholms kraftverk med del av dammen i förgrunden.

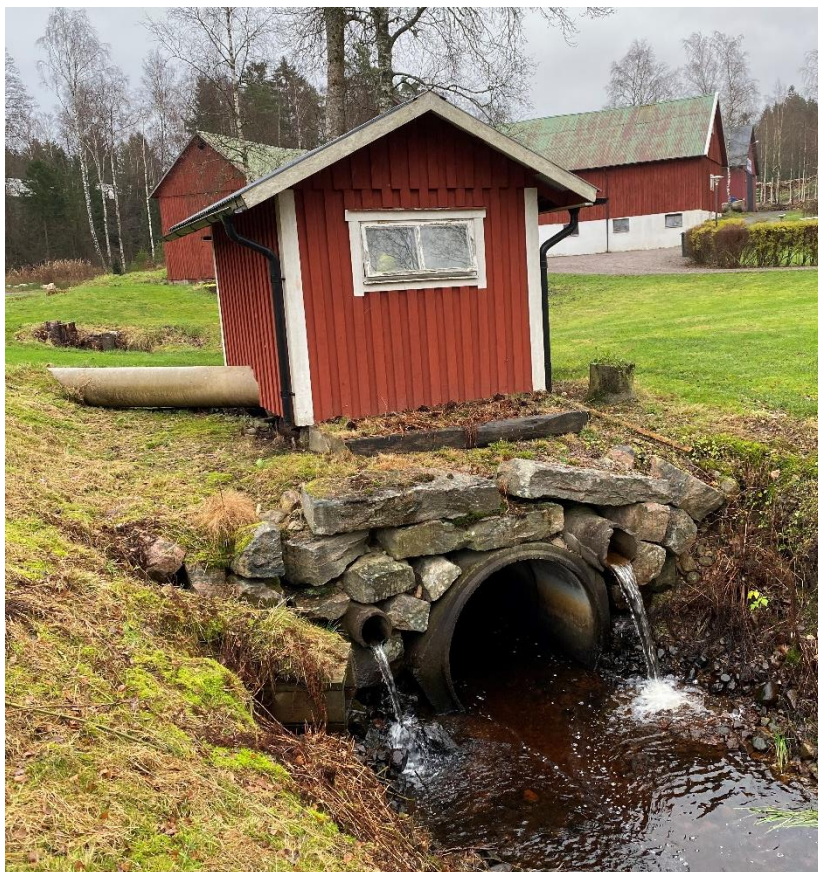
Figur 32. Nuvarande kraftverksbyggnad.

Installerad effekt 15 kW, årsproduktion 20 MWh. Anläggningen har en francisturbin där slukförmågan är ca 0,6 m³/s och lägsta drivvattenföring ca 0,2 m³/s. Anläggningen består av en dammbyggnad varifrån vattnet leds genom en tub till en liten kraftverksbyggnad. Kraftverket sköts med automatik som styrs av dammens nivå. I fastighetsgränsen till intilliggande fastighet finns en bäckfåra som passerar förbi dammen. Uppströms dammen finns två betongrör som fördelar vattnet mellan dammen och naturfåran. Intaget till dammen kan justeras med brädor och endast den mängd som behövs för turbinens drift tas in i dammen. Bäckfåran torrläggts aldrig. Vattnet i dammen regleras mellan dammkrönet och ca 20-30 cm under dammkrönet.

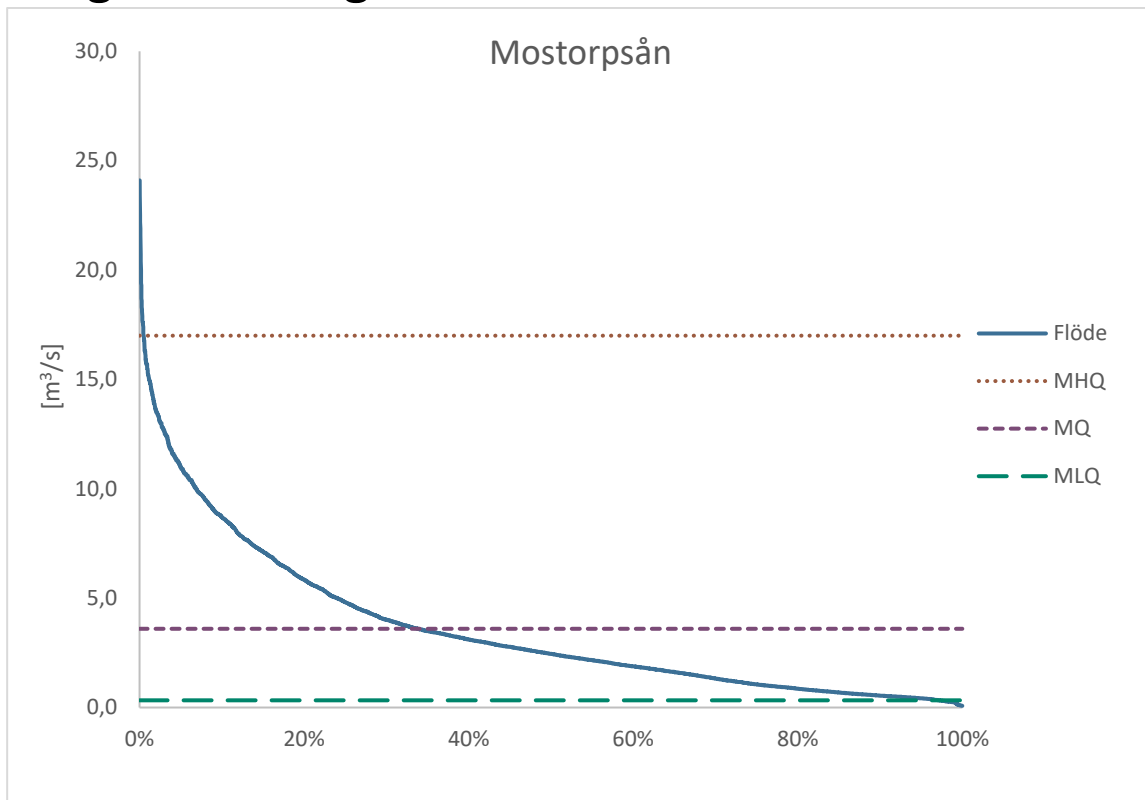
Varaktighet av flöden i Mostorpsån. Y-axeln visar flöde (m³/s) och x-axeln andel tid i procent (%). Data är hämtad från SMHIs vattenwebb och är beräknade dygnsvärden för perioden 2004-2020.

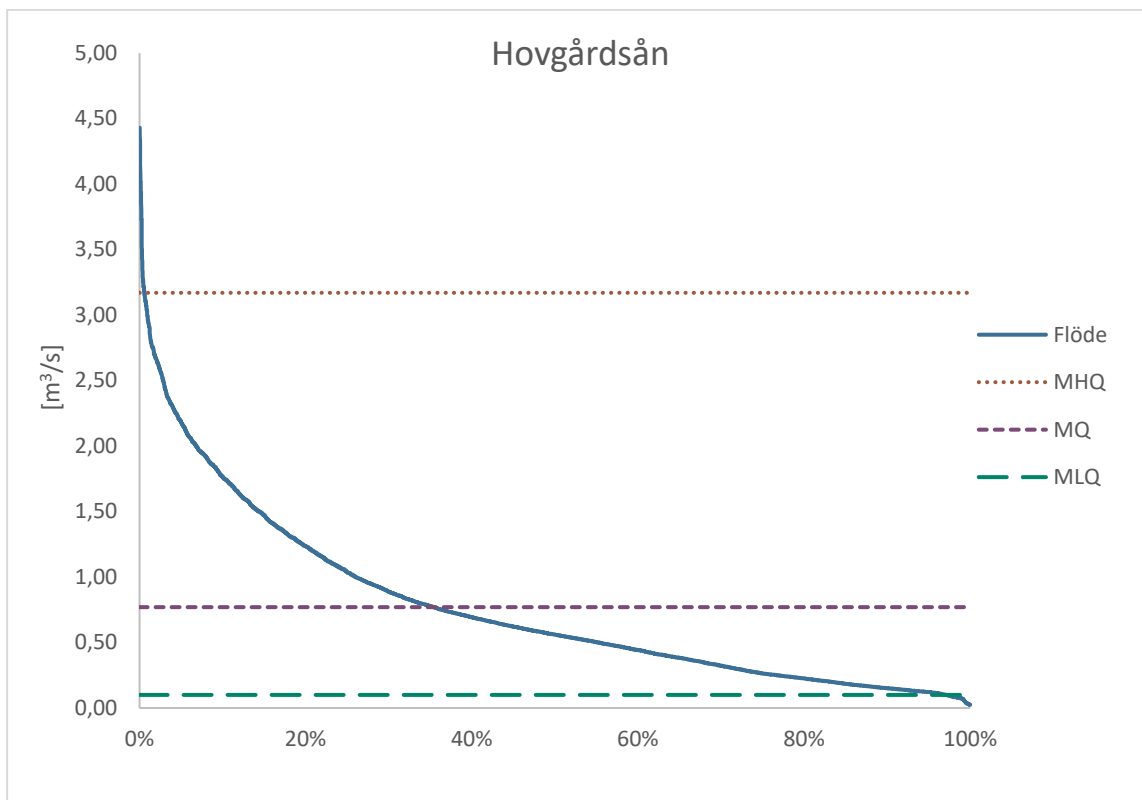
Varaktighet av flöden i Hovgårdsån.

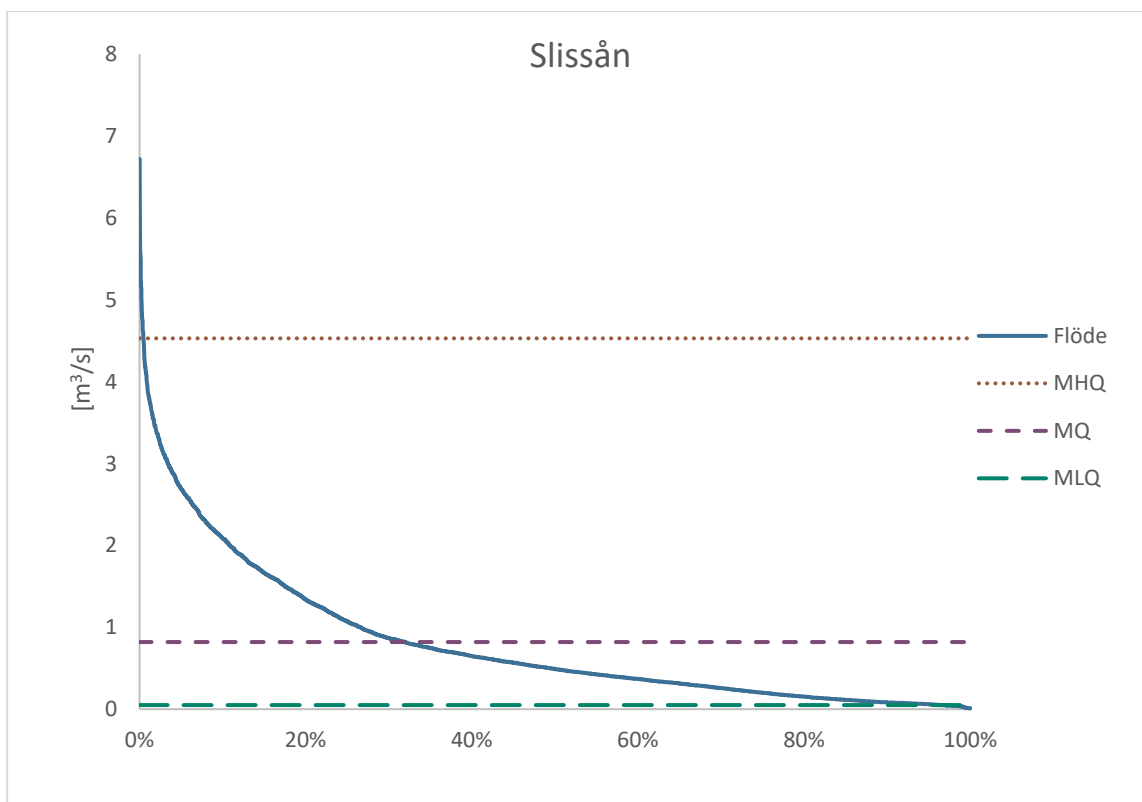
Varaktighet av flöden i Slissån.

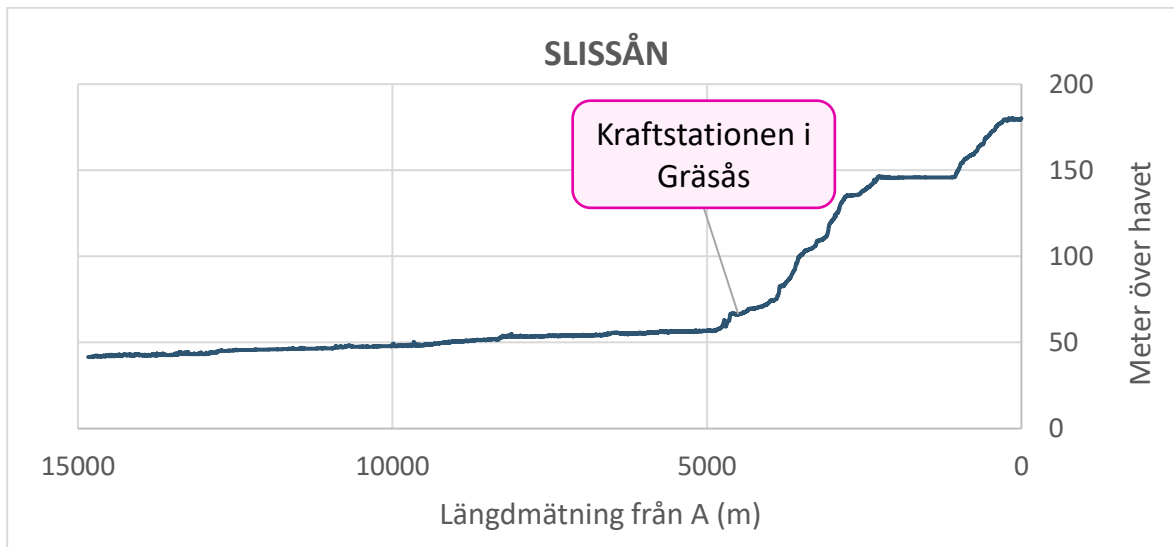
Fallprofil för Slissån. Fallprofilen följer sträckningen A-B i kartan. I Slissån faller vattendraget från 179 meter över havet ner till 66 meter vid Kraftstationen i Gräsås. De översta 5000 metrarna av Slissån faller 125 meter och följs av en svag lutning.

För Suseån, Mostorpsån, Hovgårdsån och Slissån har även fallprofiler tagits fram (Bilaga 3). Fallprofilerna är gjorda utifrån Lantmäteriets höjddata och illustrerar vattendragens fallprofil, tillgängliga strömsträckor samt de sträckor som däms in av dammar.
