PROGRAMMA AANPAK STIKSTOF

GEBIEDSANALYSE LIEFTINGHSBROEK (21)

ECOLOGISCHE GEBIEDSANALYSE

LIEFTINGHSBROEK (021)

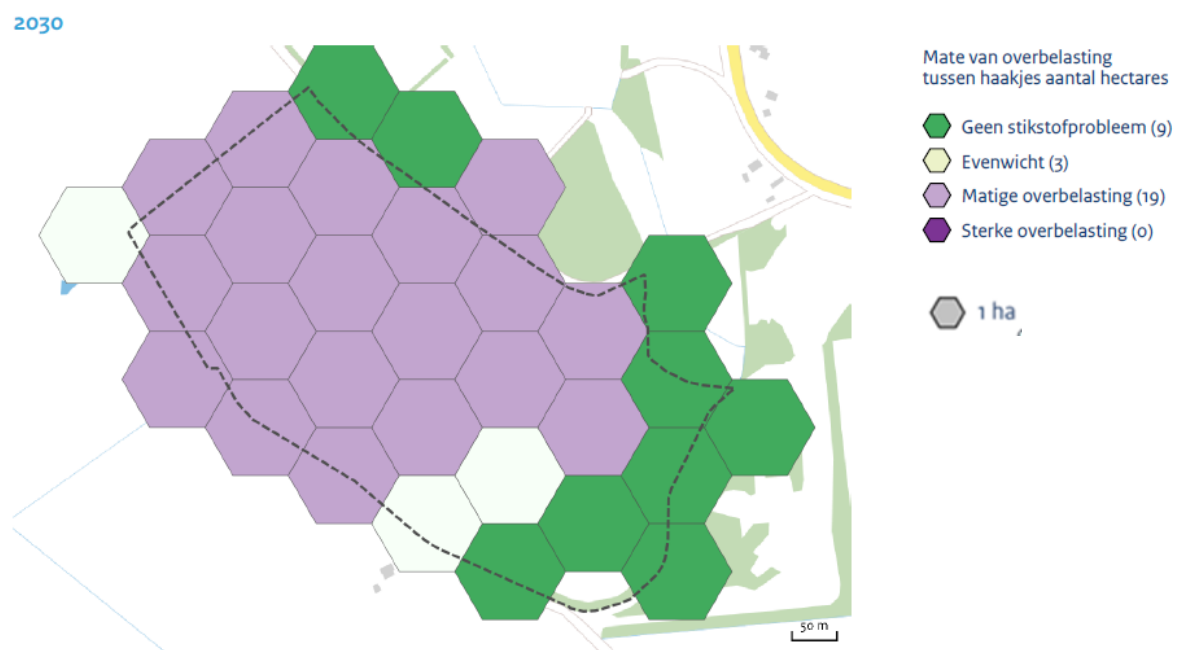
Figuur 1.4 Mate van overbelasting Natura 2000-gebied Lieftingsbroek in 2030 volgens Aerius Monitor 16L

Aan het einde van tijdvak 2 en/of 3 (2020-2030) is, ten opzichte van de huidige situatie, sprake van een verdere afname van de stikstofdepositie in het gehele gebied. Na afloop van de tijdvakken 2 en 3 (2020-2030) wordt de KDW nog in ca. 75% van het aantal hexagonen overschreden (zie figuur 1.4); hier is sprake van matige overbelasting..
