Gebiedsanalyse Kempenland-West (135)

Programma Aanpak Stikstof (PAS)

Provincie Noord-Brabant

Versie 15-12-2017

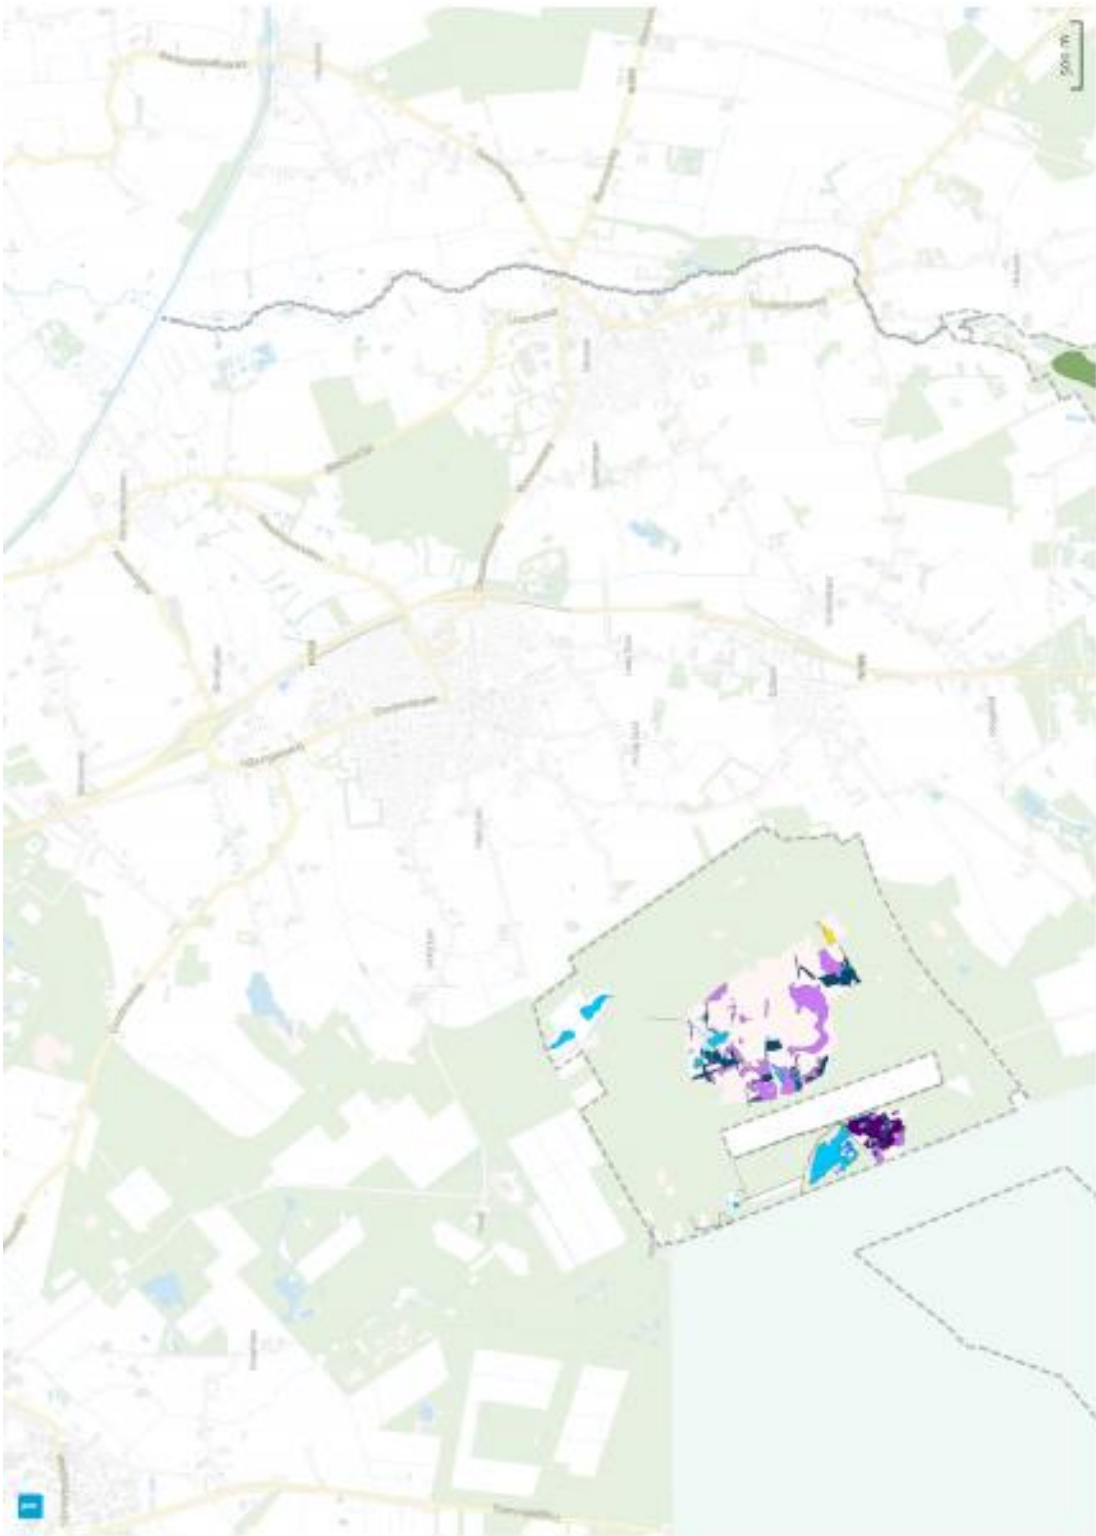
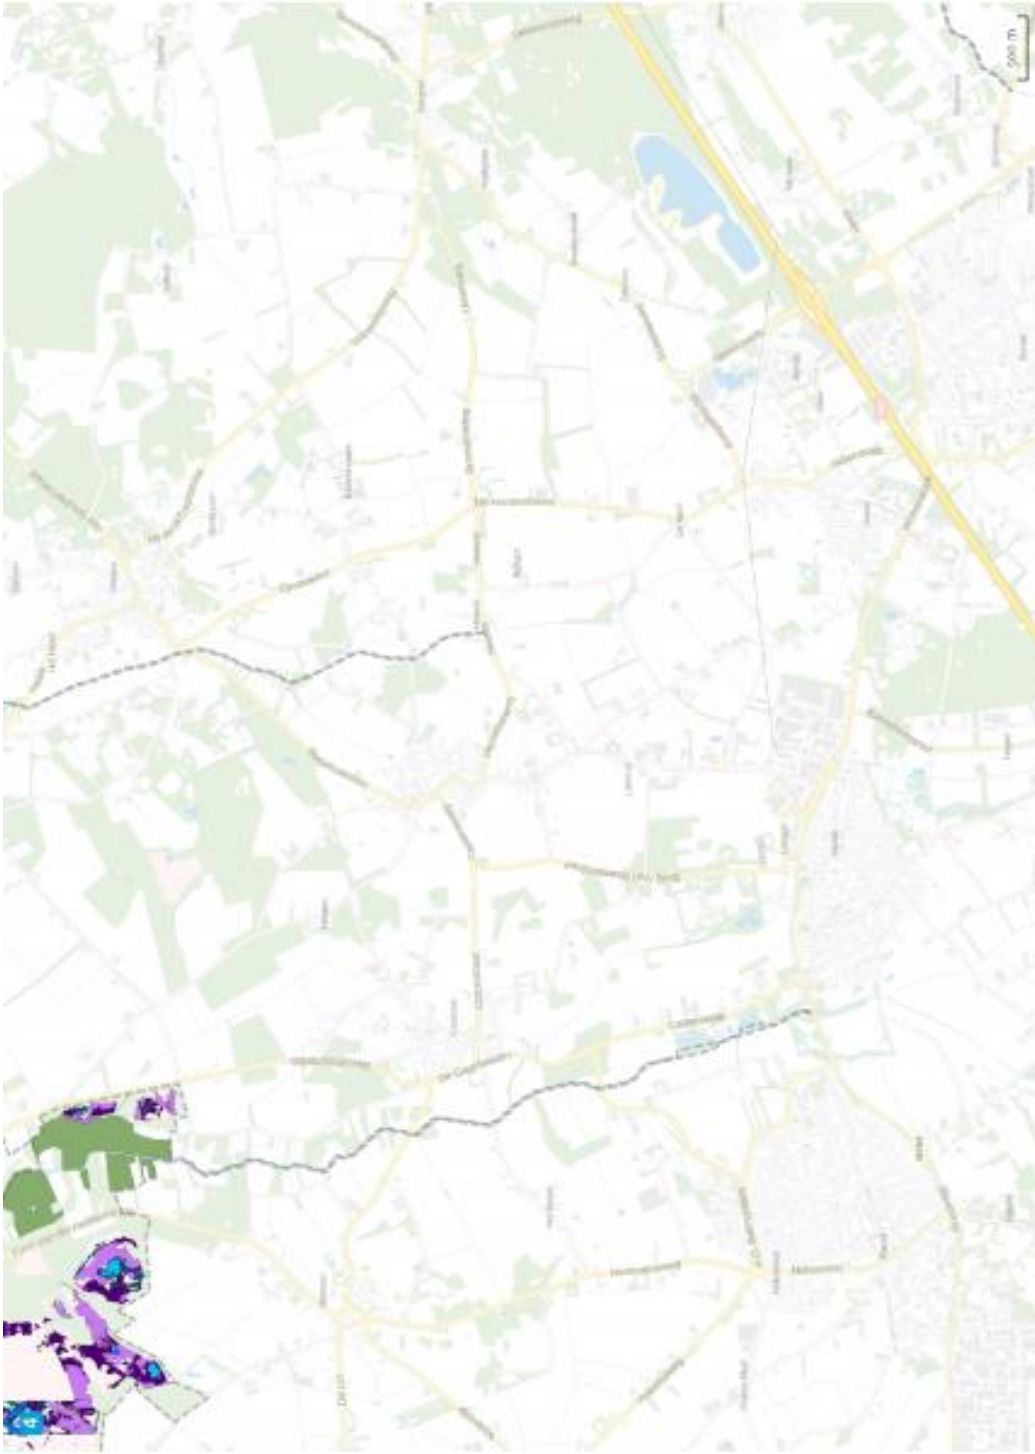
Figuur 3.1 Huidige ligging van habitattypen met een instandhoudingsdoelstelling en leefgebieden in Natura 2000-gebied Kempenland-West zoals aangeleverd voor de PAS.

- H2310: Stuifzandheiden met struikhei
- H3130: Zwakgebufferde vennen
L3130: Zwakgebufferde vennen
ZGH3130: Zwakgebufferde vennen
- H3160: Zure vennen
- H4010A: Vochtige heiden (hogere zandgronden)
- H4030: Droge heiden
- H6410: Blauwgraslanden
- H7150: Pioniervegetaties met snavelbiezen
- H91E0C: Vochtige alluviale bossen (beekbegeleidende bossen)
ZGH91E0C: Vochtige alluviale bossen (beekbegeleidende bossen)
- L903: Zwakgebufferde sloot
