Detektion und Tiefenbestimmung von verdeckten Rissen an T-Stößen am Beispiel der A1 Autobahnbrücke in Leverkusen

Jens KEIL¹, Björn SELBACH¹
¹ TÜV Austria Tecnotest GmbH, Leverkusen

Kurzfassung. Der Vortrag beschreibt eine ungewöhnliche Methode zur Detektion und Risstiefenbestimmung an T-Stößen an einer Autobahnbrücke. Bisher wurden Risse an T-Stößen mit Kehlnahtschweißungen im Rahmen der wiederkehrenden Prüfung visuell oder mit Hilfe des Magnetpulverprüfverfahrens detektiert. Das Reparaturverfahren sah vor, dass diese Risse so lange ausgeschliffen und nachgeprüft werden, bis keine Anzeige mehr festgestellt werden konnte. Kritische Risse, die in die tragende Struktur des Kastenträger Stegbleches laufen, waren mit dieser Methode teilweise nicht feststellbar. Mit Hilfe eines modifizierten ToFD Verfahrens konnte die TÜV Austria Tecnotest, selbst bei dünnen Blechen, Risse in der tragenden Struktur feststellen und deren Tiefe bestimmen. Die Methode eignet sich insbesondere für die wiederkehrende Überwachung von Stahlbrücken.

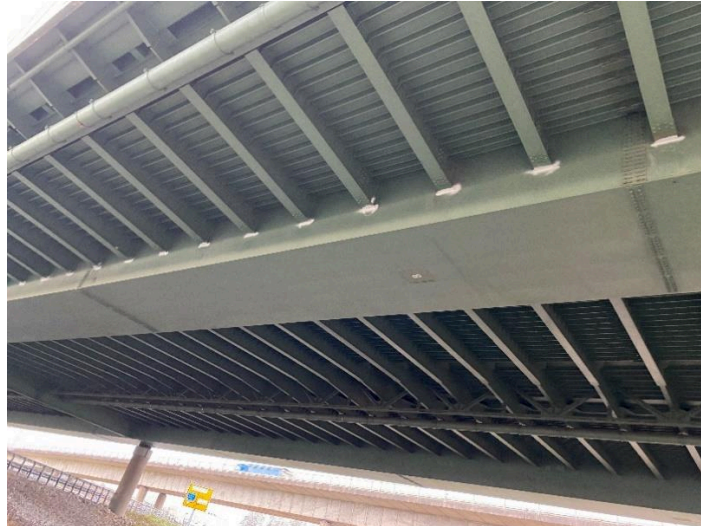
Eine Brückenkonstruktion besteht überwiegend aus Kehlnähten mit T-Stößen. Die Abbildung 1 zeigt den Brückenhohlkasten des BAB Anschlusses an die A1 Brücke auf der Leverkusener Seite.

Abb. 1: Hohlkasten mit Kragarmen und Kehlnaht am T-Stoß.

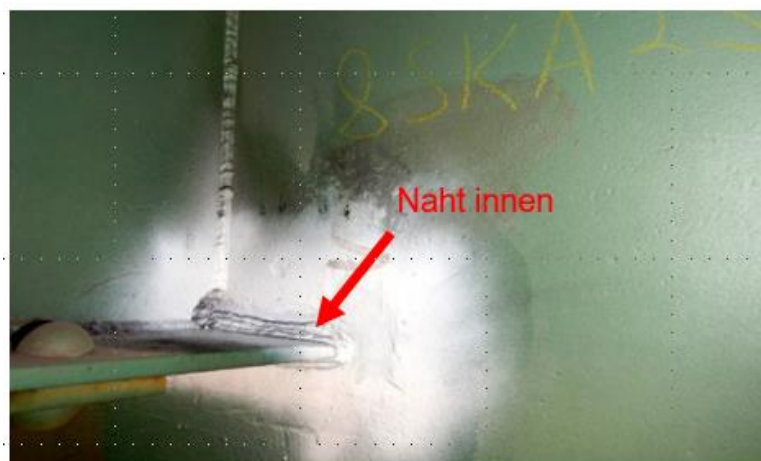
Abb. 3: Prüfstelle im Hohlkasten

Die Abbildung 3 zeigt eine typische Prüfstelle im inneren Bereich des Hohlkastens. Die Gleiche Einbausituation besteht Außen an den Anschlüssen der Kragarme.

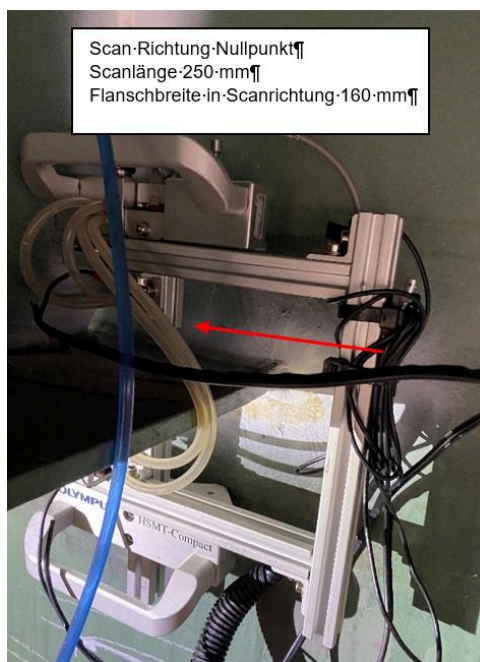
Für die Prüfdurchführung wurde ein modifizierter Standardmanipulator (Abb. 8) genutzt.

Abb. 8: Prüfvorrichtung

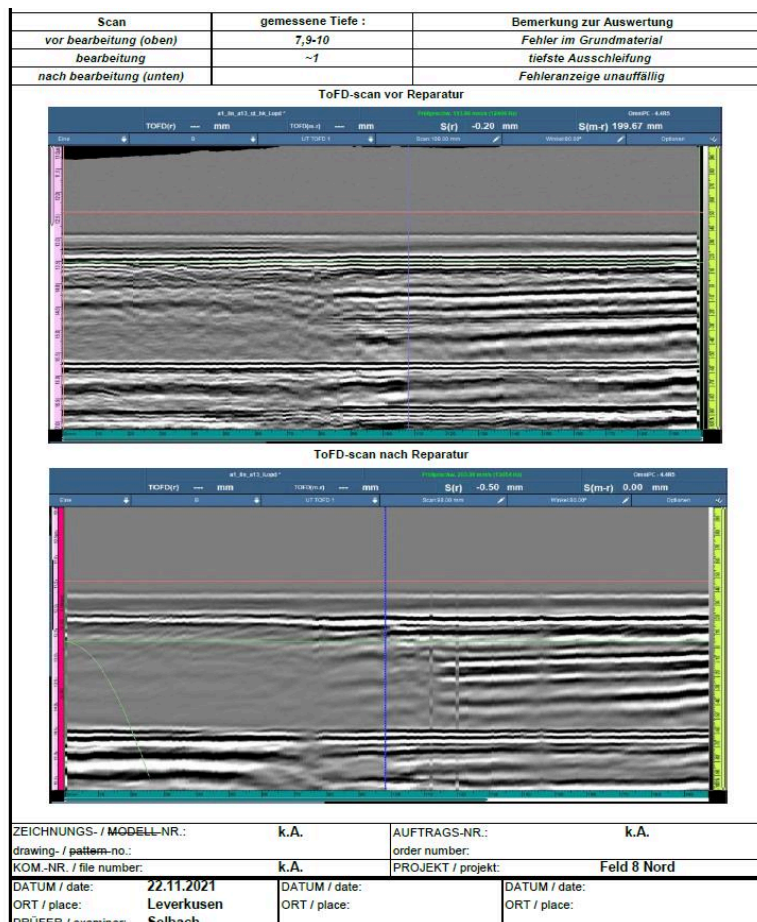
Die Scans zeigen den Anfang der Kehlnaht deutlich an. Die Lateralwelle war gut sichtbar. Aber es gab auch einige geometrische Anzeigen, wie z.B. Unterschleifungen und Formanzeigen.

Abb. 10 zeigten einen typischen Scan einer Prüfstelle vor- und nach der Reparatur

Abb. 10: Ausschnitt Darstellung der Prüfdaten

Im Feldversuch wurden insgesamt 62 Stellen geprüft und an 36 Stellen Anzeigen festgestellt. Im Bereich Nord wurden 22 Stellen geprüft und dabei 12 Anzeigen festgestellt, (davon eine Dopplung). Anschließend wurden Reparaturen im Bereich Nord durchgeführt und 8 Stellen mittels ToFD Verfahren nachgeprüft und für in Ordnung befunden.
