亀山試験施設用地造成事業  
に係る環境影響評価  
事後調査報告書

令和5年 3月

株式会社豊田自動織機

本報告書は、弊社（株式会社豊田自動織機）が「亀山試験施設用地造成事業」を実施するにあたり、「亀山試験施設用地造成事業に係る環境影響評価書」（平成26年7月 株式会社豊田自動織機）（以下、「評価書」という。）に記載した「事後調査計画」に基づき、供用後4年目に行うとした騒音・振動、水質、緑化回復状況について、令和4年度の調査結果をとりまとめたものです。

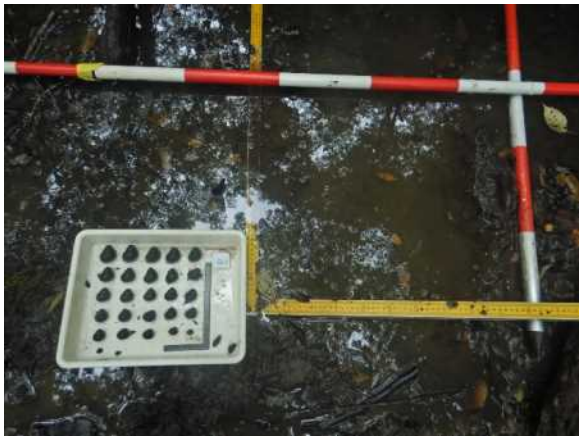
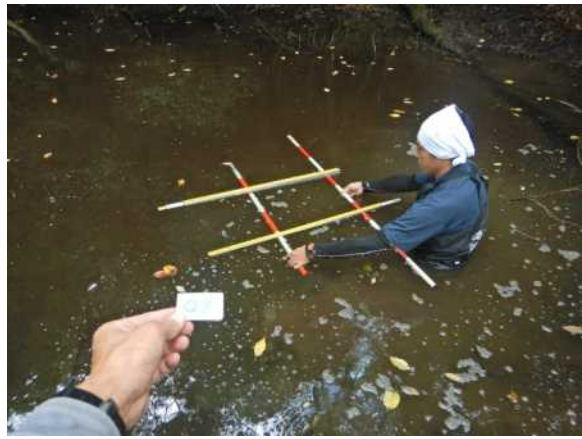
表 2-5-6 残存個体の生息状況

外周から 2m 以内の範囲で設定した水深の浅い区画。生息密度は高い。(区画 1)	外周から 2m 以上の範囲で設定した水深の深い区画。生息密度は低い。(区画 8)

移殖元において、池の外周から 2m 以内の浅い水域と、それ以上の深い水域に合わせて 8 区画のコドラート (50 cm×50 cm) を設置し、コドラート内のオオタニシの個体数を確認したところ、合計 69 個体が確認されました。なお、水深の深い水域よりも浅い水域で個体数が多い傾向がみられました。この結果を基に、簡易的にオオタニシの生息個体数を推定しました。推定生息個体数は、水深の浅い水域と、深い水域では生息密度の違いがみられたため、これらを区別し、水域ごとに調査区画内の平均生息密度 (個体/m<sup>2</sup>) を算出し、それらに水域の面積 (m<sup>2</sup>) を乗じることで値を得ました。なお、溜池の面積は図測上約 150 m<sup>2</sup> と算定され、そのうち浅い水域は約 80 m<sup>2</sup>、深い水域は 70 m<sup>2</sup> でした。これらから算定すると、4443 個体のオオタニシが生息していると推定されました。

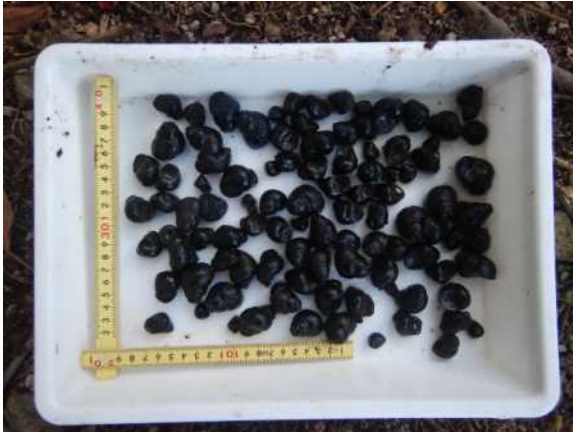
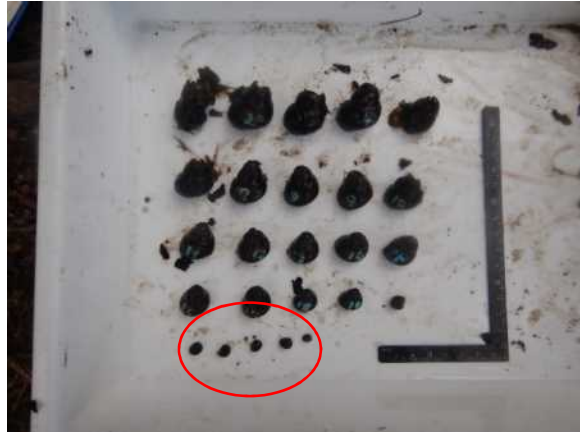
表 2-5-10 放逐したオオタニシ

<p>移植元にて捕獲したオオタニシ 100 個体。</p>	<p>試験移植にて生存していたオオタニシ 15 個体。試験移植中に繁殖した 5 個体の稚貝も併せて放逐した。丸印は稚貝を示す。(写真には 5 個体の死殻も含まれる)。</p>

調査の結果、合計 5 個体の斃死が確認されましたが、ほとんどの個体が生存していました。また、2 ヶ月後の調査では、容器内でマーキングされていない稚貝が 4 個体確認されたことから、試験移植中に繁殖したものと考えられます。また、回収した死殻はいずれもマーキングを行った箇所が欠損していたことから、この作業によって殻が傷んだことが斃死の要因と考えられます。

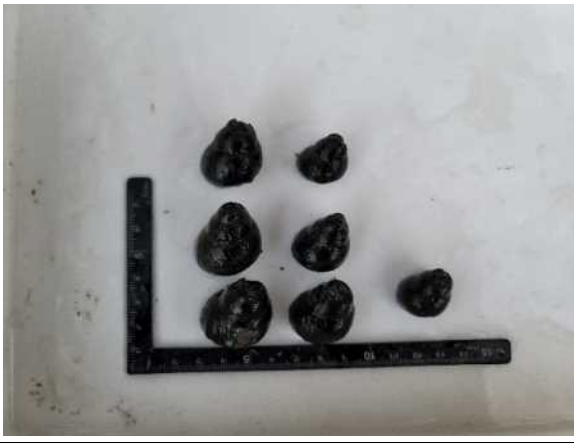
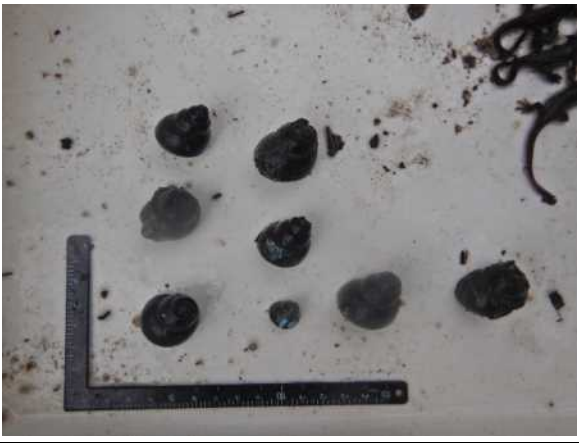
表 2-5-12 確認された移殖個体の状況

<p>移殖 1 ヶ月後の定着確認調査にて確認されたオオタニシ。(区画 2)</p>	<p>移殖 3 ヶ月後の定着確認調査にて確認されたオオタニシ。1 個体の死殻も確認された。(区画 2)</p>
