Anexo I – Certidão N° 053/2020/PROJ

Certidão de Dados Cadastrais do Imóvel - IPTU 2020

Anexo II – Levantamento Planialtimétrico

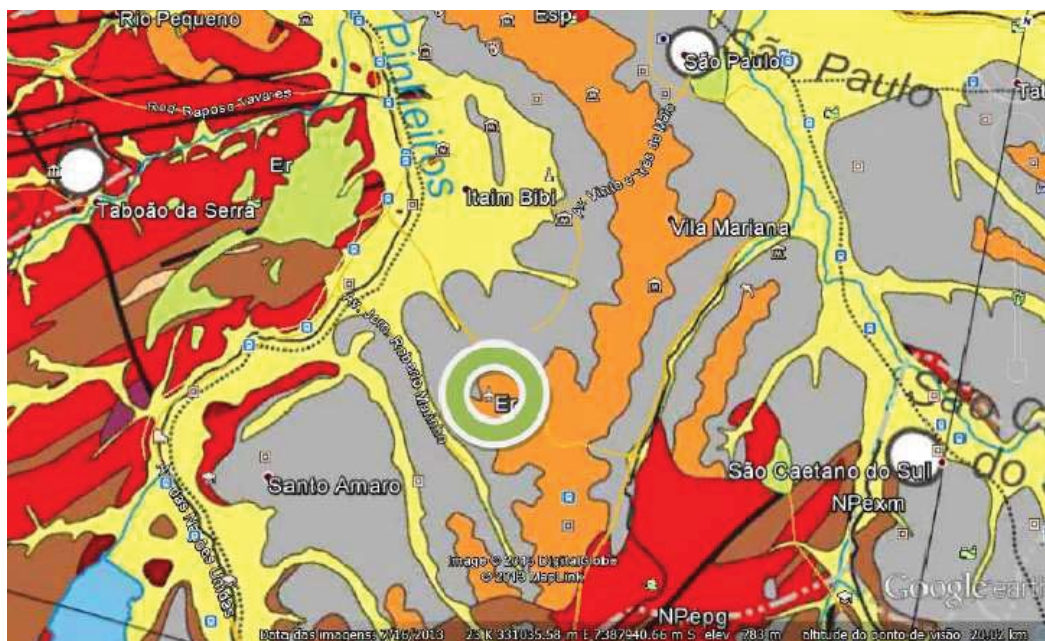
Imagem 2 – Mapa Geológico Regional

O estudo da geologia regional da área, utilizado no relatório foi elaborado pelo IPT (Instituto de Pesquisas Tecnológicas) de 1998 e apresentado no Mapa Geológico da Região Metropolitana de São Paulo, de novembro de 2006, com escala de 1:350.000 (Imagem 2).

Neste estudo, consta que a área está inserida na unidade litoestratográfica do Grupo Taubaté, mais especificamente na Formação Resende, com idade indicada entre o Neoceno e Oligoceno, em que afloram principalmente diamictitos, conglomerados de leques aluviais com leitos de arenitos grossos a finos, siltito arenosos e argilosos lacustres, localmente com estratificação cruzada acanalada.

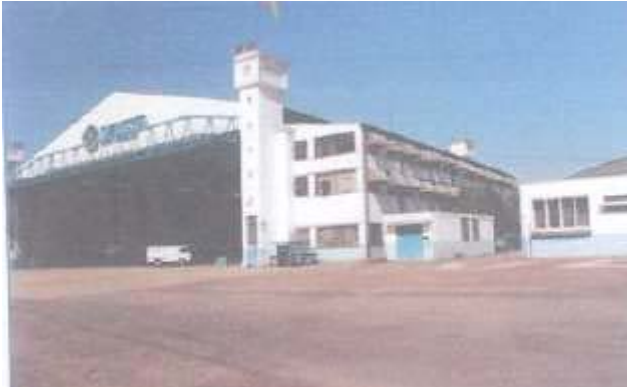
Imagem 3– Vista frontal do Hangar I (área externa)

A **Imagem 3** apresenta a vista frontal externa do Hangar I e **Imagem 4** a planta baixa do mesmo.

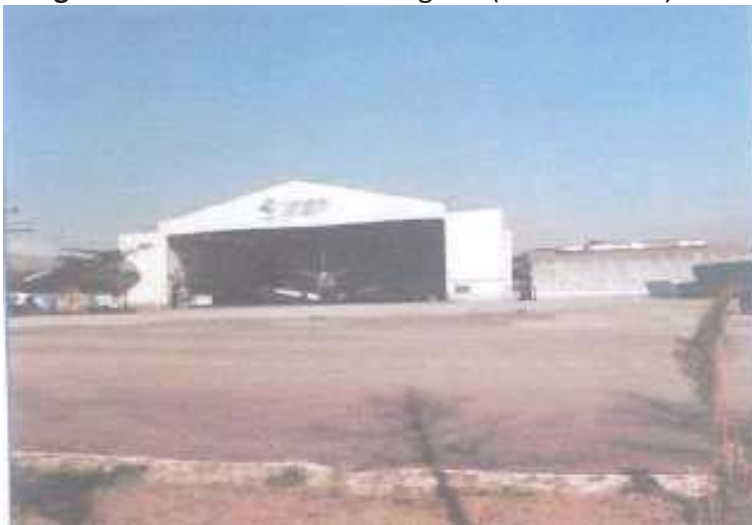
Imagem 5– Vista frontal do Hangar II (área externa)

A **Imagem 5** apresenta a vista frontal externa do Hangar II e a **Imagem 6** a planta baixa do mesmo.

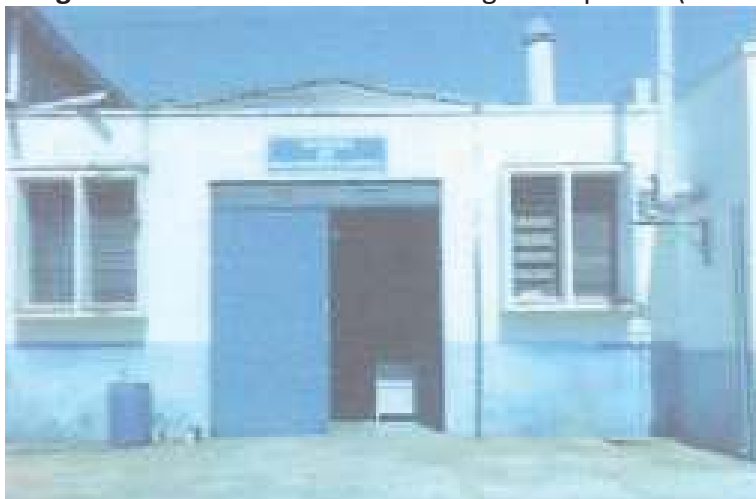
Imagem 7– Vista frontal do setor de galvanoplastia (área externa)

A área da galvanoplastia situa-se ao lado do Hangar I, na parte central da área de estudo e está desativada desde 2004. Este setor era responsável pela manutenção de peças usadas nos trens de pousos das aeronaves, utilizando produtos químicos industriais que ainda podiam ser encontrados no seu interior e parcialmente usados na época da vistoria em 2006. A **Imagem 7** apresenta a vista frontal do setor de galvanoplastia.

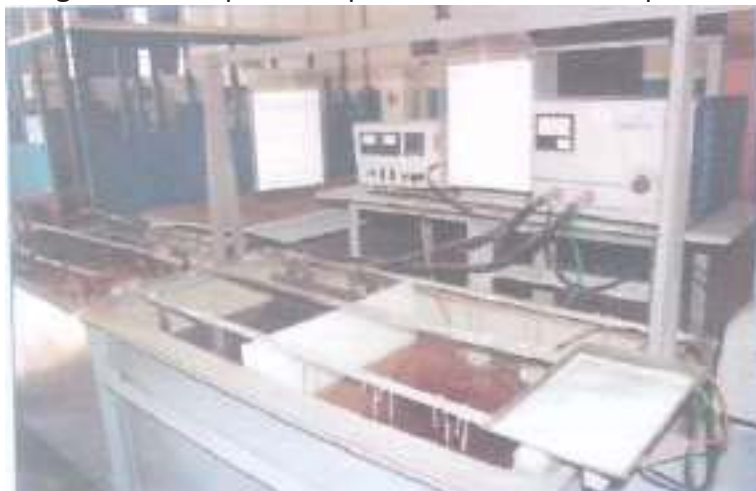
Imagem 8– Tanques com produtos utilizados no processo de galvanização

Dentro da área existiam, na época do estudo, 21 tanques aéreos, de pequeno porte e com sua porção superior aberta, distribuídos dentro da sala de preparo de peças, o quais estavam preenchidos à meia capacidade com os produtos que eram utilizados no processo e água, como pode ser observado na **Imagem 8**.

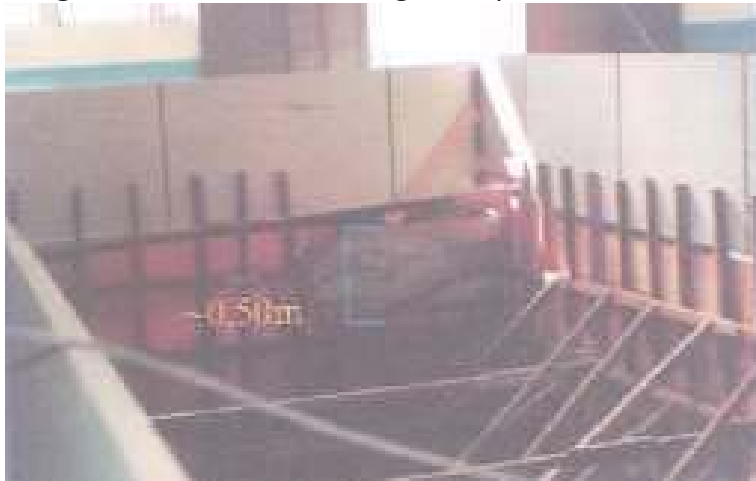
Imagem 9 – Obra no setor de galvanoplastia

Ao lado do salão principal, onde estavam os tanques usados na galvanização, existia uma obra de rebaixamento do piso, de forma a aumentar o espaço útil, visando o manuseio de

peças maiores. O piso neste local possui cerca de 0,50 metro de espessura de concreto recoberto por piso de borracha impermeável (**Imagem 9**).

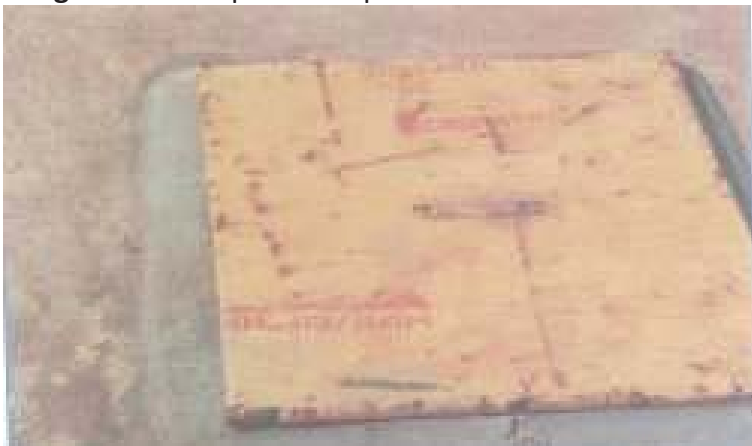
Imagem 11– Tampa do tanque de descarte de cromato

Em frente ao prédio da Galvanoplastia existiam três tanques subterrâneos de descarte dos principais produtos utilizados no processo: ácidos e bases, cianeto e cromato (**Imagem 11**). Os tanques possuíam 3000 L de capacidade e, na época de elaboração do relatório, somente o tanque que era de descarte de cromato apresentava produto em seu interior.

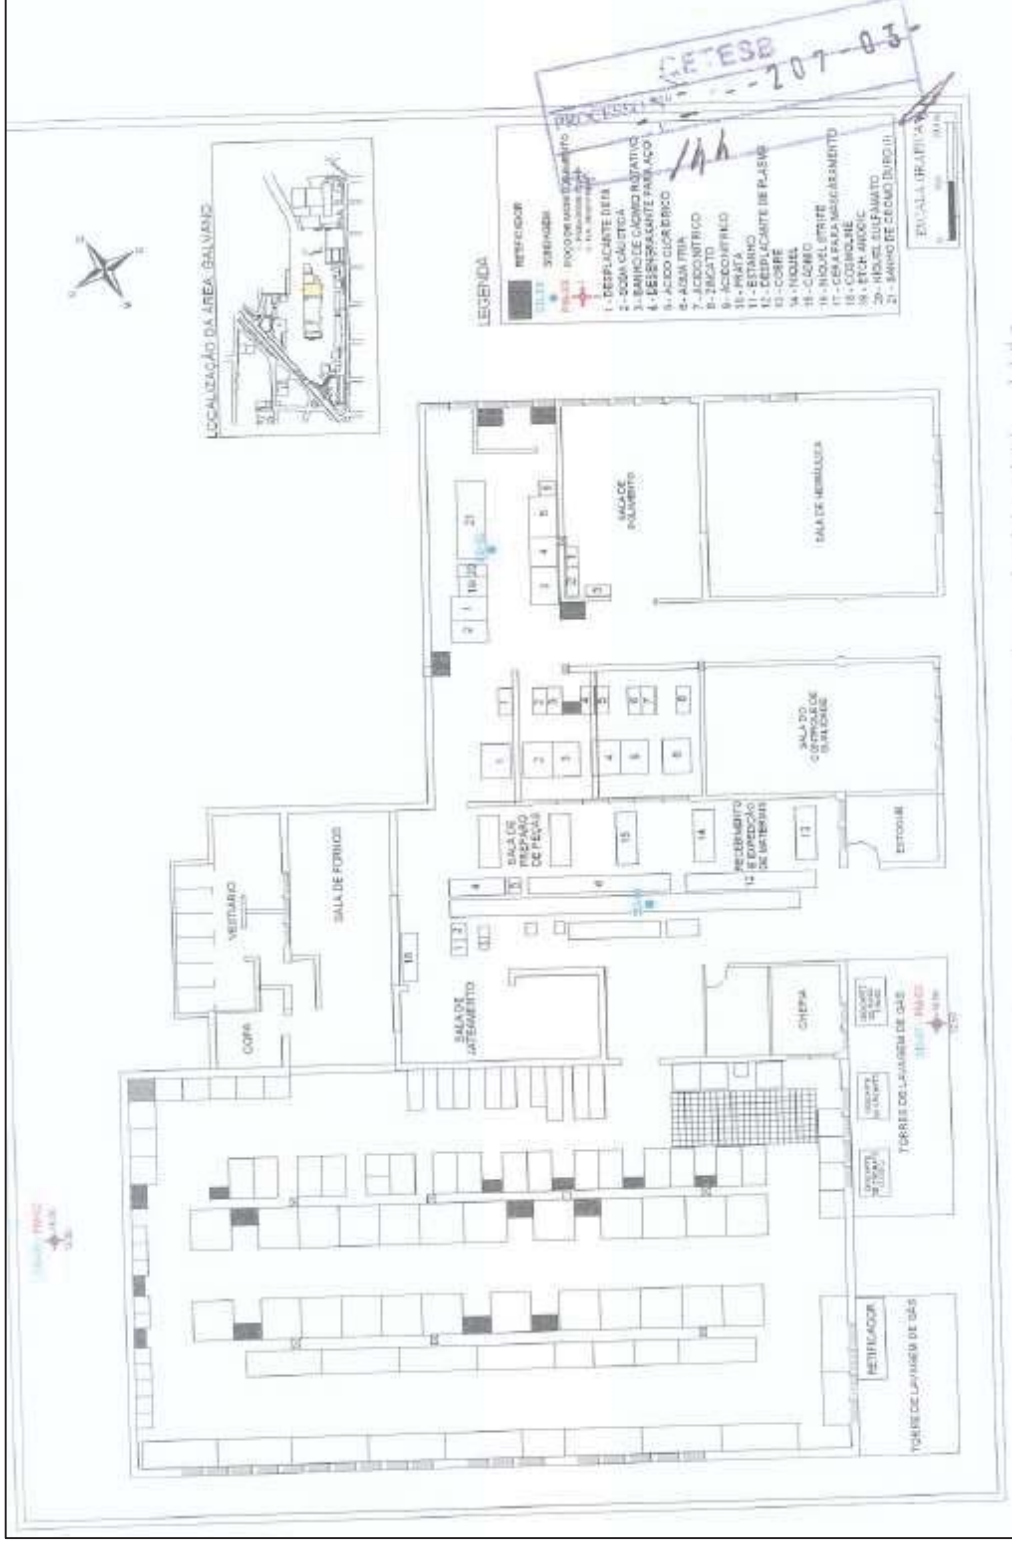
Imagem 12 – Planta baixa da Área de Galvanoplastia

A **Imagem 12** apresenta a planta baixa da área da Galvanoplastia.

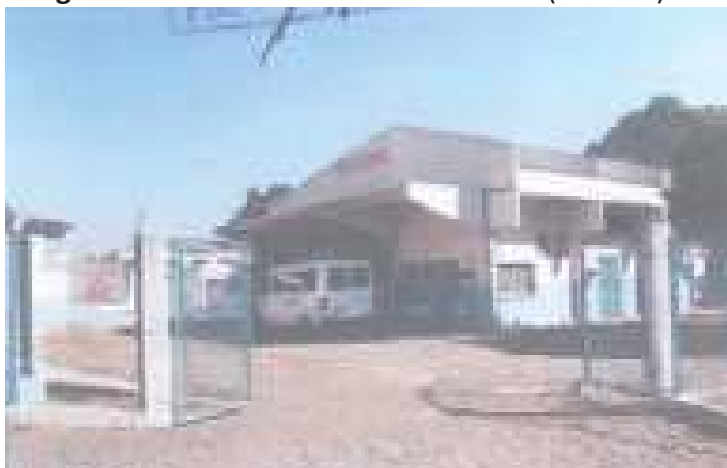
Imagem 13– Vista da área de inflamáveis (externa)

Na área também apresentava um local de abastecimento de combustíveis com: 4 tanques de diesel, 2 tanques de gasolina e 1 de solventes, sendo que todos eram subterrâneos e tinham capacidade armazenamento de 15.000 litros. Na época do relatório, a área de abastecimento estava desativada. A **Imagem 13** apresenta a foto da área.

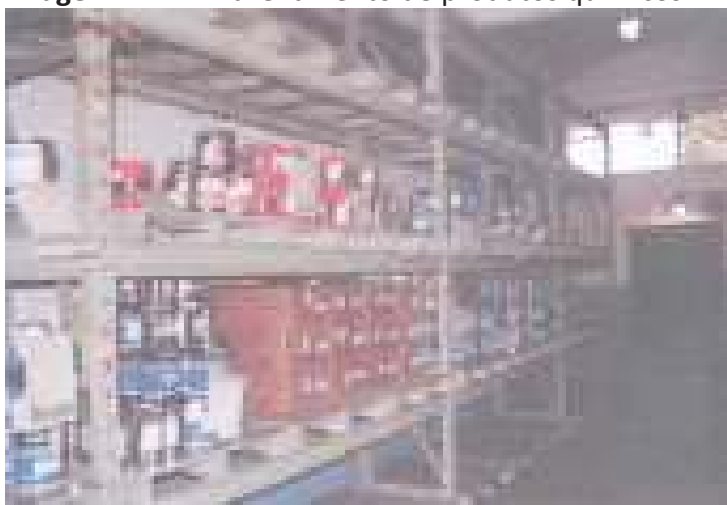
Imagem 14– Armazenamento de produtos químicos

Dentro do galpão eram armazenados separadamente, em prateleiras e devidamente catalogados, diversos produtos que em sua maioria eram detergentes e tintas dos mais variados tipos, usados na manutenção dos locais de trabalho (**Imagem 14**). Encontravam-se também, mas em menor número, galões de óleo lubrificante, desengraxante, massa para polir e alguns pequenos componentes de peças.

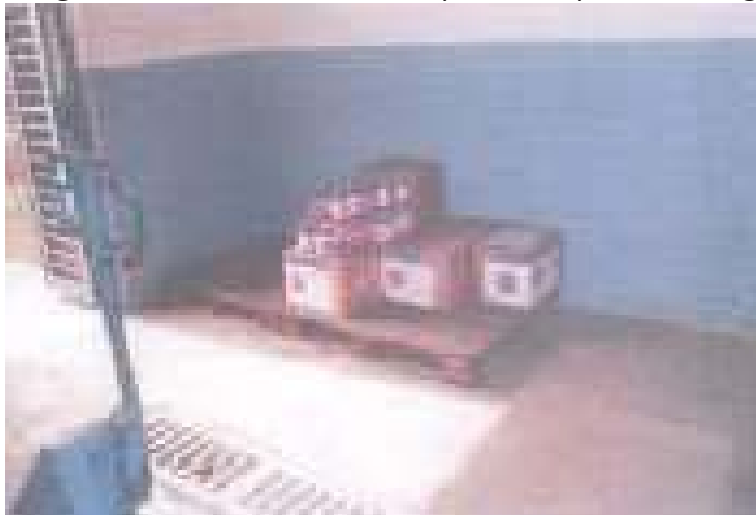
Imagem 15– Armazenamento de produtos químicos nas garagens

Em área adjacente ao galpão foram encontrados, durante a vistoria, armazenados em pequenas garagens, produtos químicos em galões em pequena escala (**Imagem 15**). Esses produtos iam desde carbonato de cálcio até cianeto de potássio sólido e óxido de cádmio.

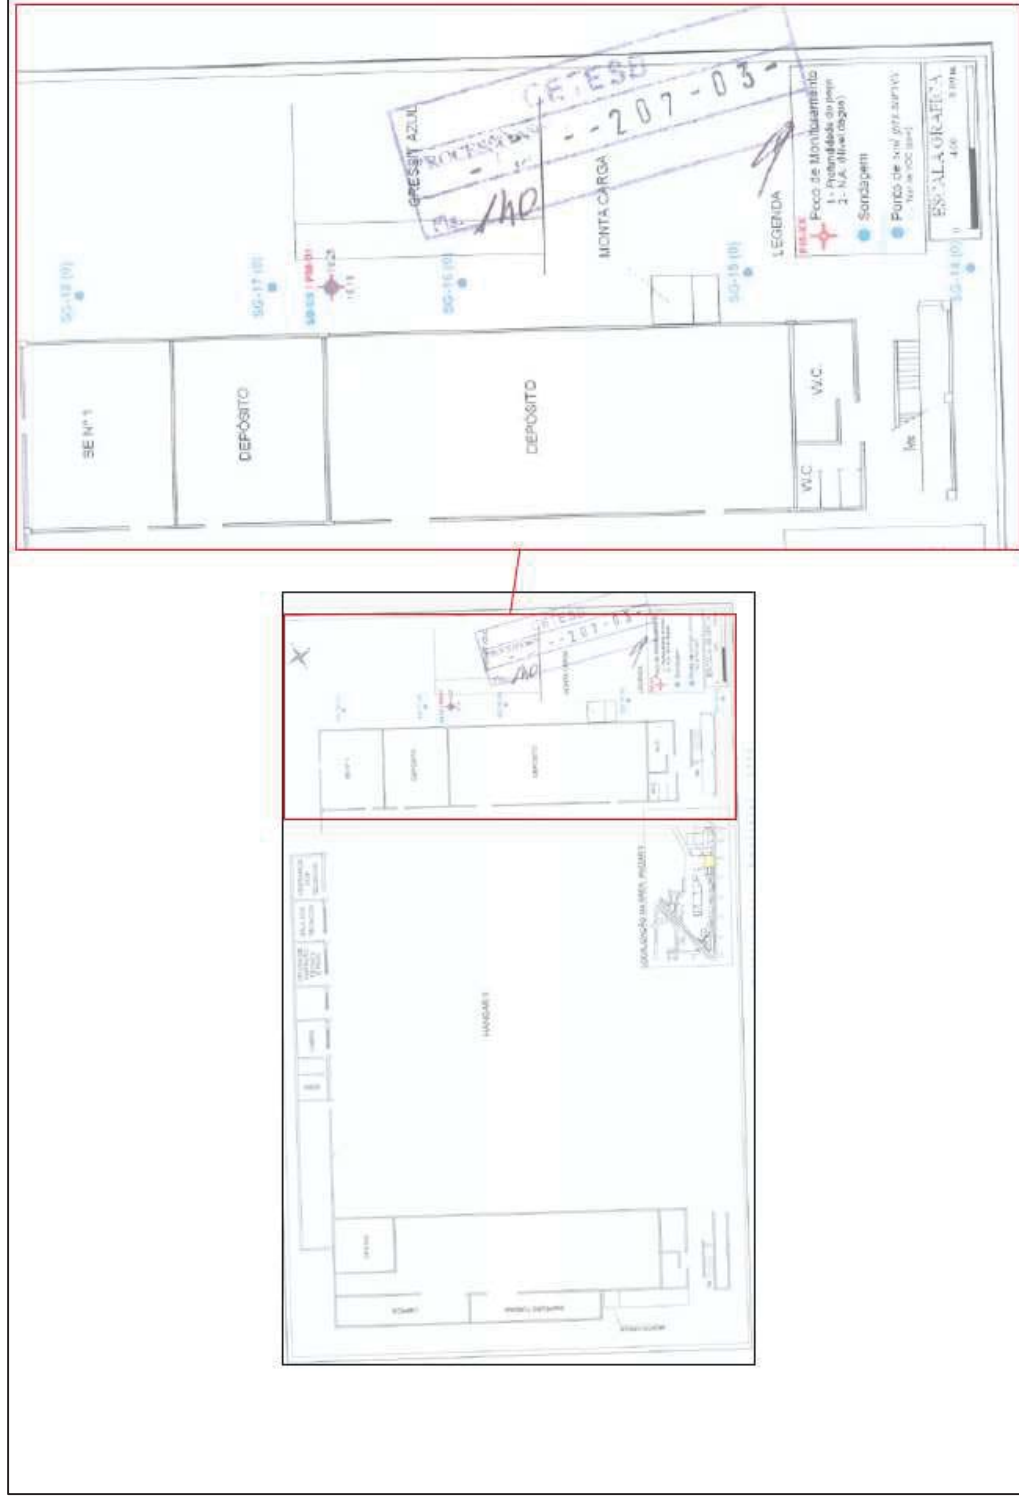
Imagem 19 – Localização das investigações do Hangar II

SD-10/ PM-06	Imediatamente a jusante do setor de inflamáveis	8,0 - 15,0	solo areno argiloso granulometria (média a fina), consistência média, contendo agregados de quartzo de 0,5 cm.	13,20	-
SD-11/ PM-07	Distante a 1,0 m dos tanques subterrâneos do setor de inflamáveis	11,0 - 16,5	solo areno argiloso granulometria (média a fina), consistência média, contendo agregados de quartzo de 0,5 cm.	14,50	-

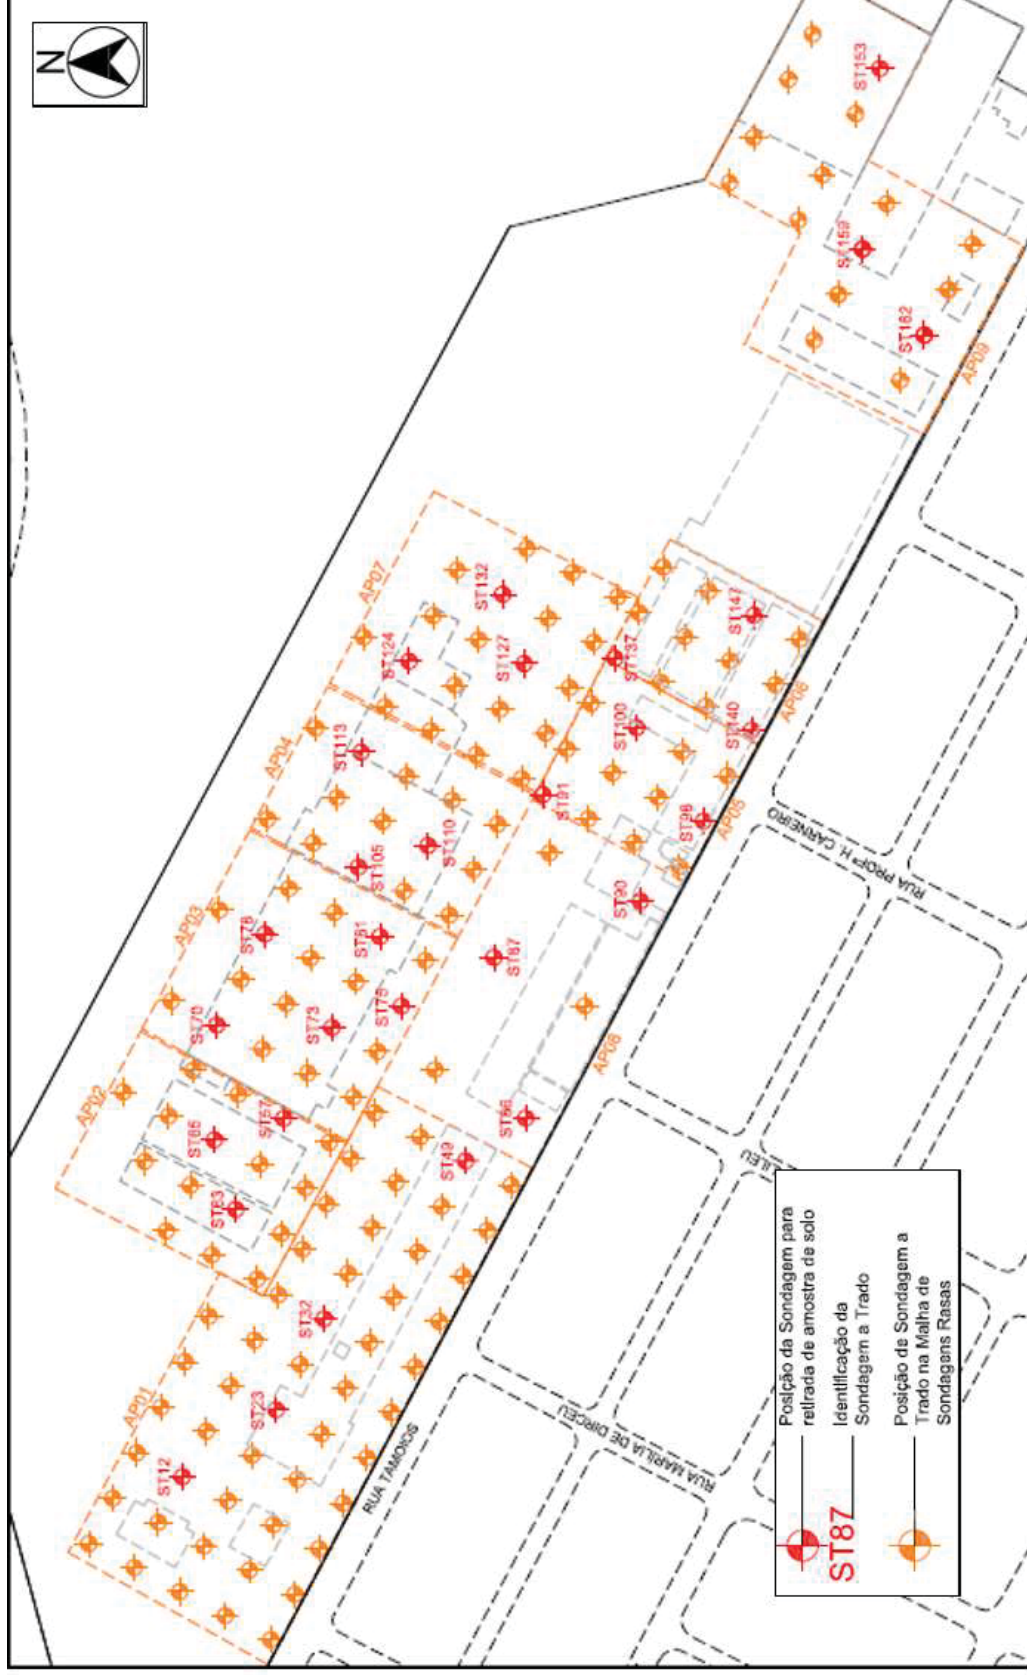
Imagem 24 – Localização das sondagens rasas - 2013

A **Imagem 24** apresenta a localização das sondagens rasas e das sondagens que ocorreram coleta de amostras de solo.

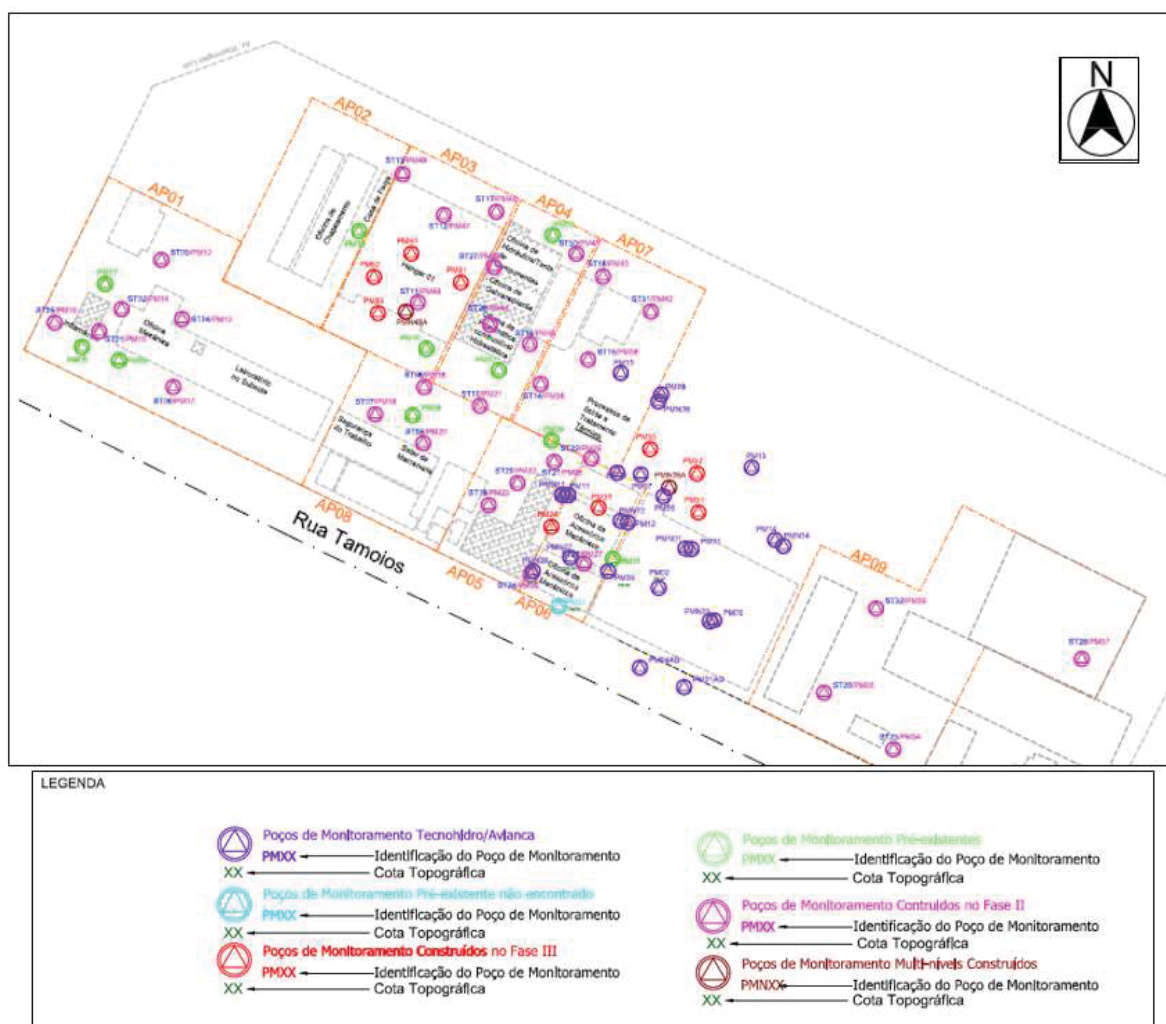
Imagem 37 – Localização das sondagens e poços de monitoramento - 2014

A **Imagem 37** apresenta a localização das sondagens, sendo que para todos estes pontos foi feito o levantamento topográfico.

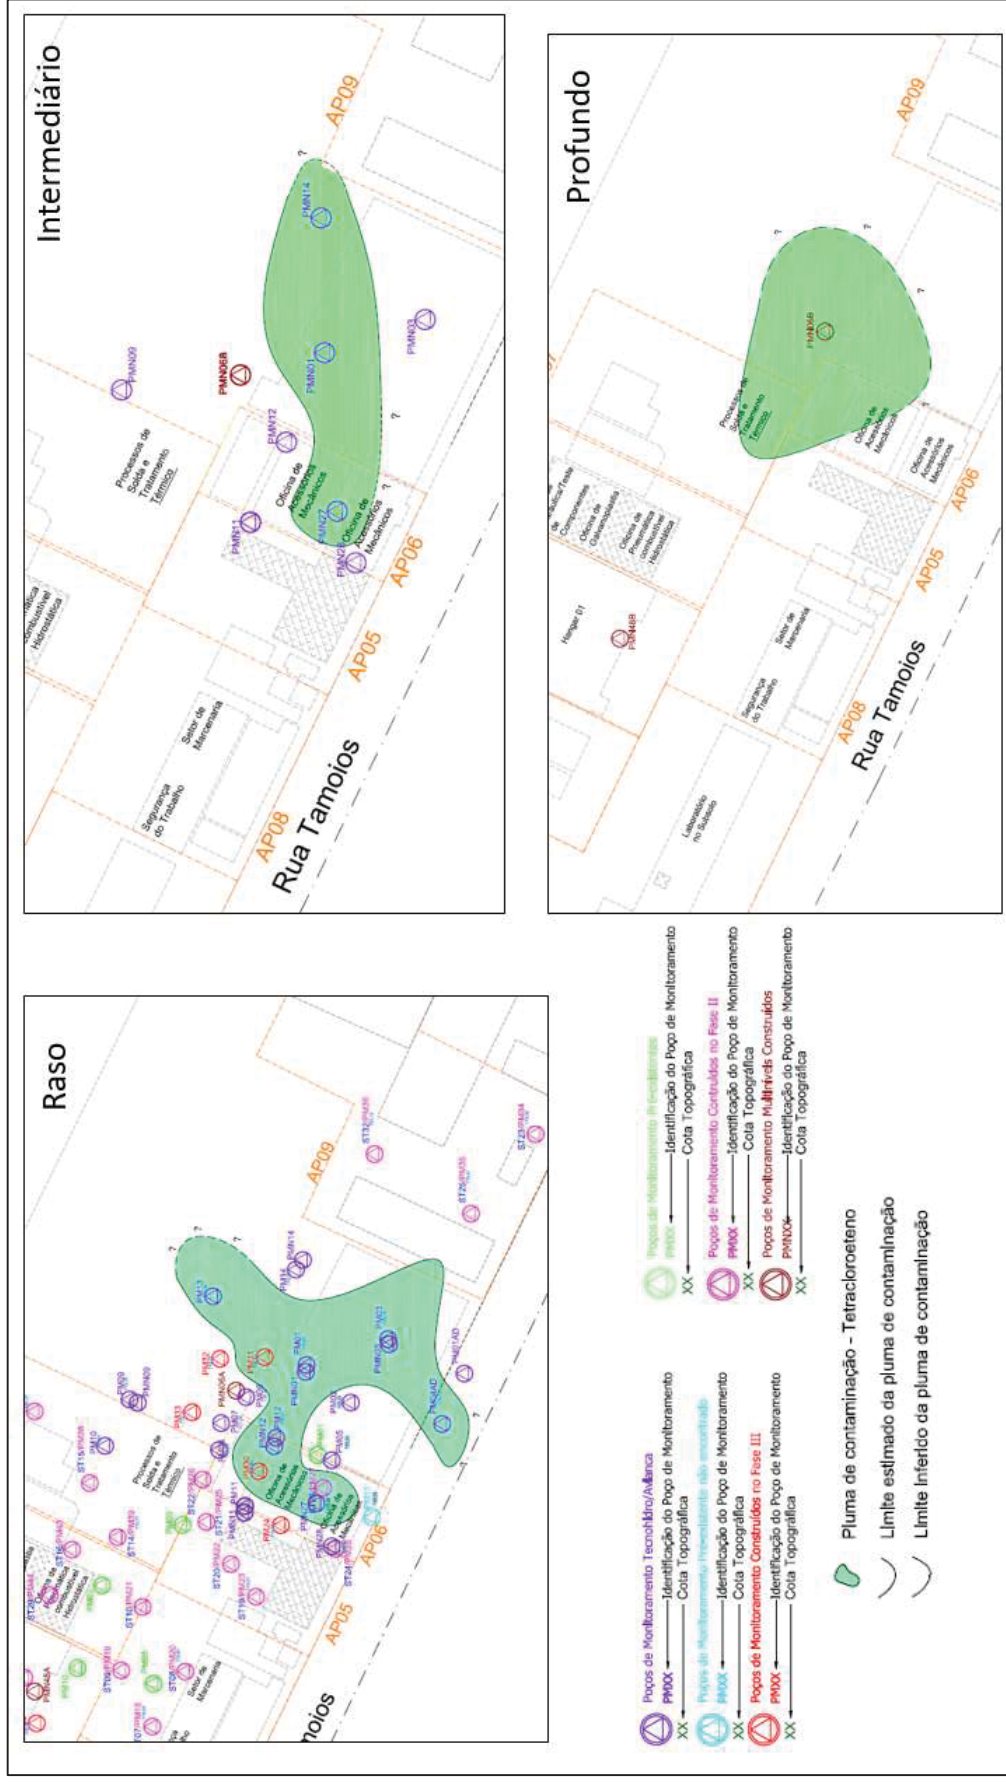
Imagem 42 – Pluma de tetracloroeteno no nível raso, intermediário e profundo do aquífero livre - 2014

cis + trans 1,2-Dicloroetano	<LQ	<LQ	<LQ	<LQ	21	104	<LQ	<LQ	<LQ	<LQ	<LQ	<LQ	<LQ	50
1,2-Dicloroetano	<LQ	<LQ	<LQ	<LQ	<LQ	<LQ	<LQ	<LQ	<LQ	<LQ	<LQ	<LQ	<LQ	10
1,1-Dicloroetano	<LQ	<LQ	<LQ	<LQ	<LQ	<LQ	<LQ	<LQ	<LQ	<LQ	<LQ	<LQ	<LQ	30
Tetradoroetano	204	74	44	164	45	273	134	42	4	<LQ	<LQ	<LQ	<LQ	40
Benzeno	<LQ	13	<LQ	<LQ	9	<LQ	<LQ	102	9	<LQ	<LQ	<LQ	<LQ	5
Etilbenzeno	<LQ	<LQ	<LQ	<LQ	<LQ	<LQ	<LQ	778	<LQ	<LQ	<LQ	<LQ	<LQ	300
Tolueno	<LQ	<LQ	<LQ	<LQ	<LQ	<LQ	<LQ	494	45	<LQ	<LQ	<LQ	<LQ	700
Xilenos Totais	<LQ	<LQ	<LQ	<LQ	<LQ	<LQ	<LQ	862	756	<LQ	<LQ	<LQ	<LQ	500

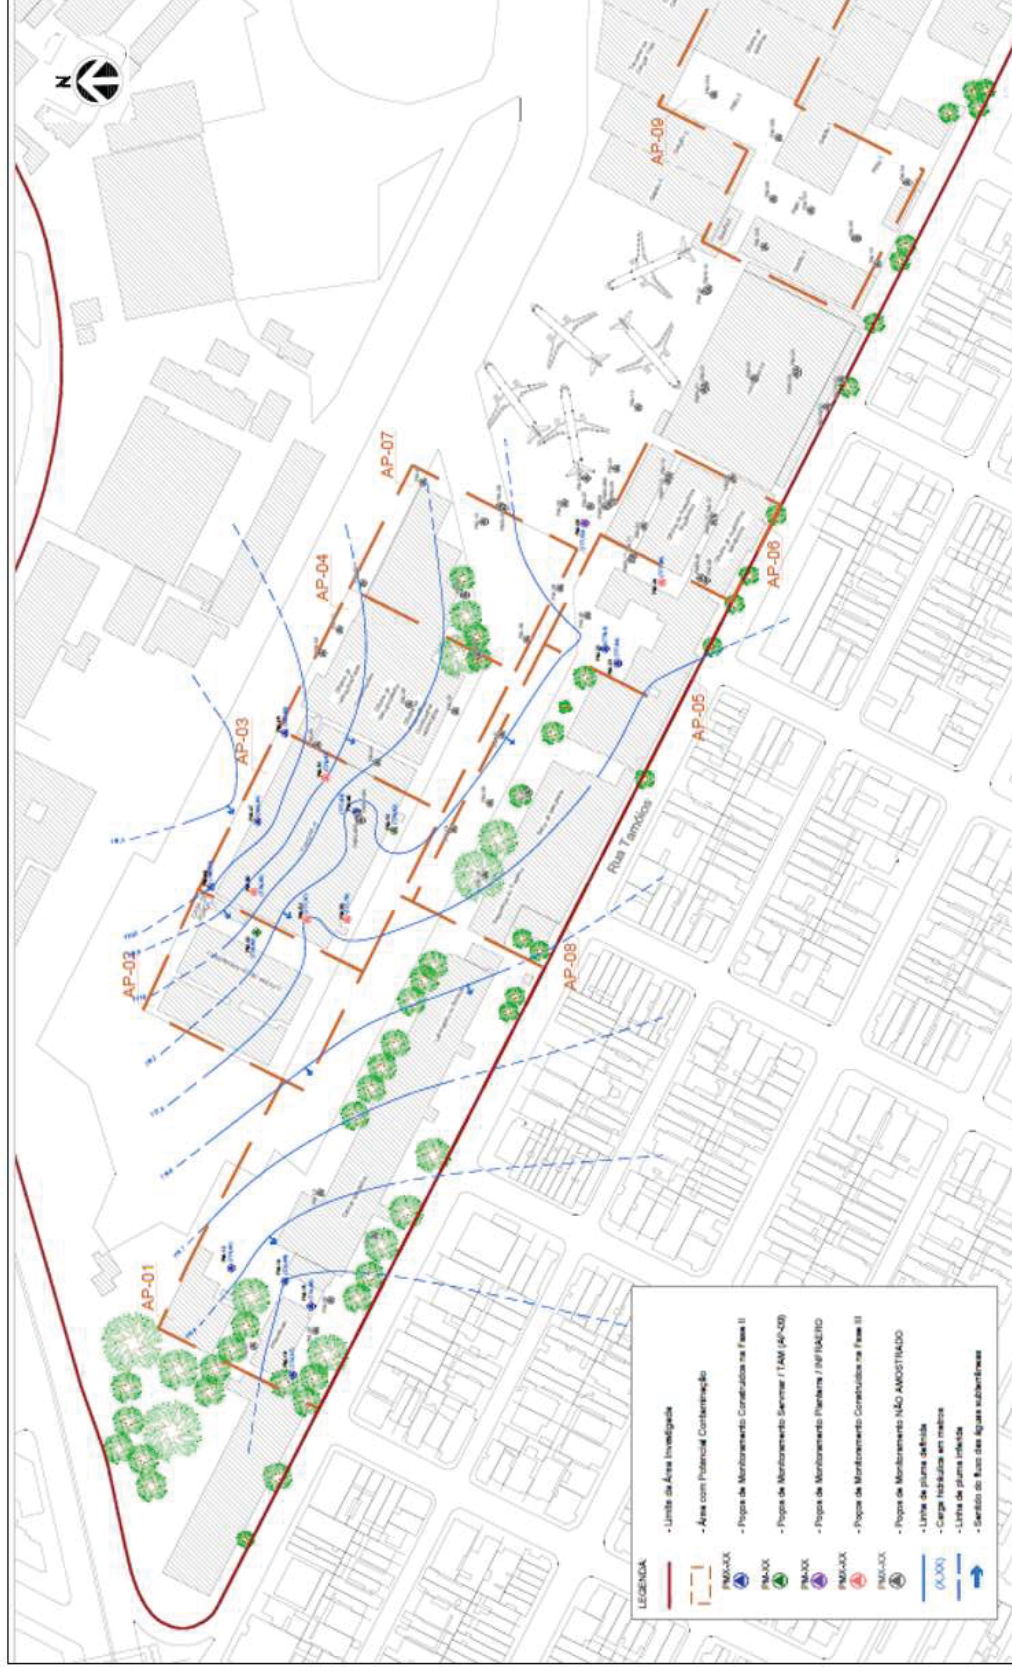
Imagem 58 – Mapa potenciométrico - 2017

O nível de água variou entre 11,52 m (PM-47) e 17,32 m (PM-15) e o sentido de fluxo preferencial da água subterrânea identificado pelo mapa potenciométrico é de nordeste para sudoeste (**Imagem 59**).

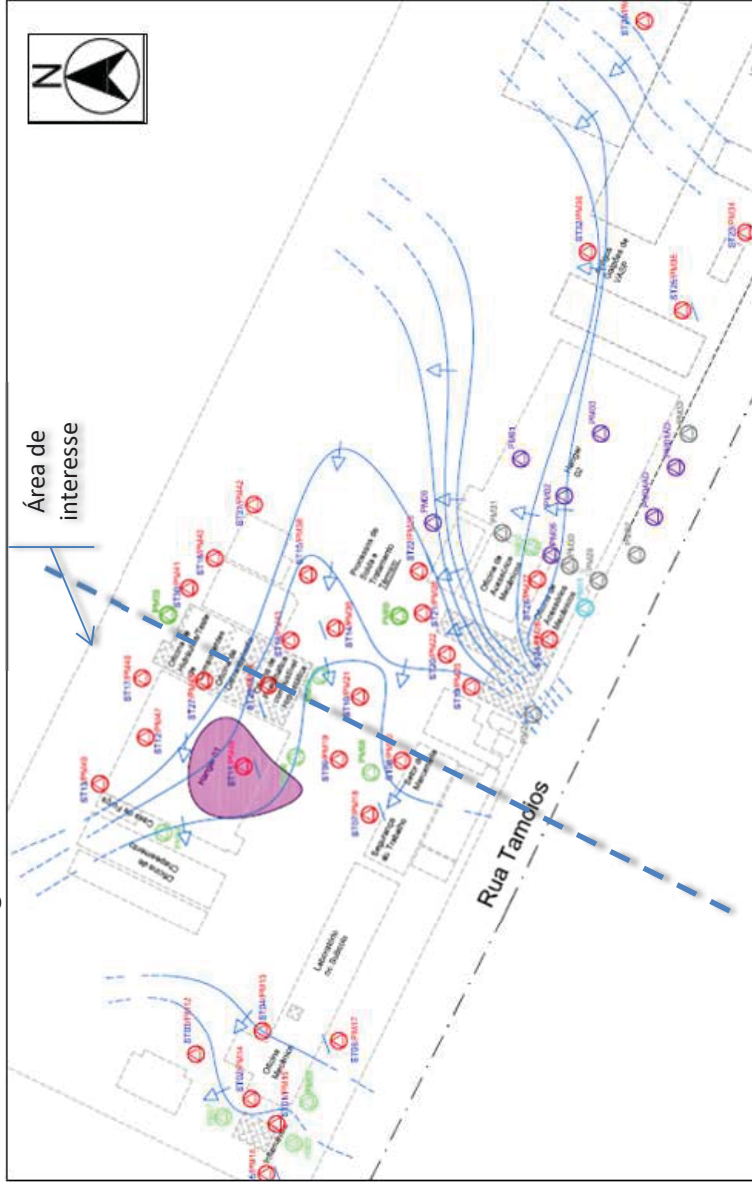
Figura 8. Pluma de Antimônio na água subterrânea - 2013

O estudo, realizado pela Planterra Análises, Meio Ambiente e Serviços Ltda., apontou a presença de alumínio, antimônio e arsênio na área de interesse acima dos valores de intervenção da CETESB (**Figuras 7 a 9**). O modelo conceitual classificou a área como Área Contaminada sob Investigação (ACI) e foi recomendada a continuidade nas investigações na área em estudo, com a realização da investigação detalhada do passivo ambiental e análise de risco.

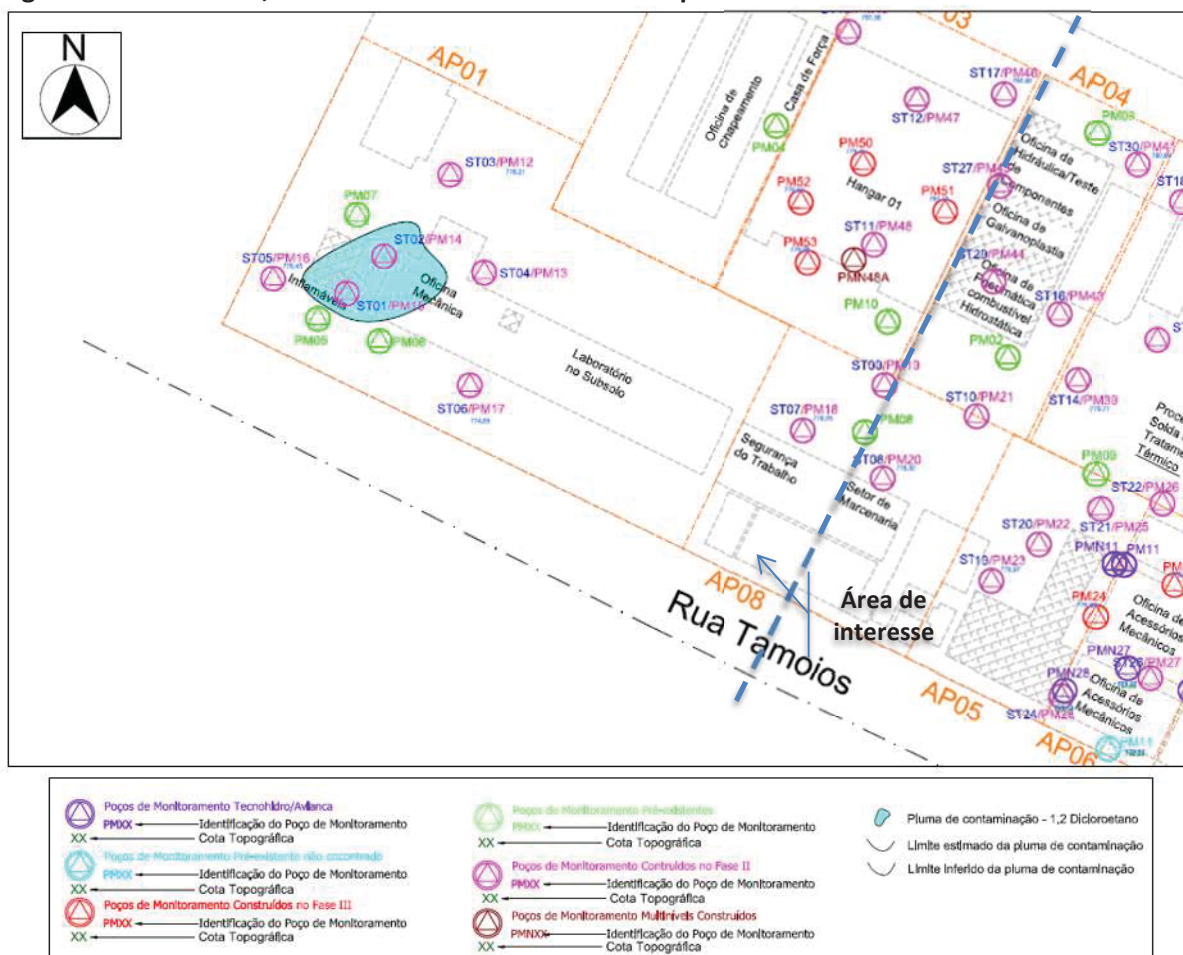
Figura 10. Pluma de 1,2-dicloroetano no nível raso do aquífero - 2014

O estudo realizado pela empresa Planterra Análises, Meio Ambiente e Serviços Ltda. Em 2014 indicou a presença de 1,2-dicloroetano e 1,1-dicloroetano em concentrações acima dos valores de intervenção da CETESB dentro da área de interesse (**Figuras 10 e 11**).

A partir dos resultados obtidos ao longo do estudo, foi recomendada a realização de um monitoramento ambiental semestral durante dois ciclos hidrológicos para avaliar a fluutuabilidade nas concentrações dos contaminantes ora encontrados, os quais, sujeitos à atenuação natural, tendem a reduzir suas concentrações, considerando que as atividades da VASP foram encerradas há tempos, o que serviria de indício da inexistência de fontes ativas de contaminação.

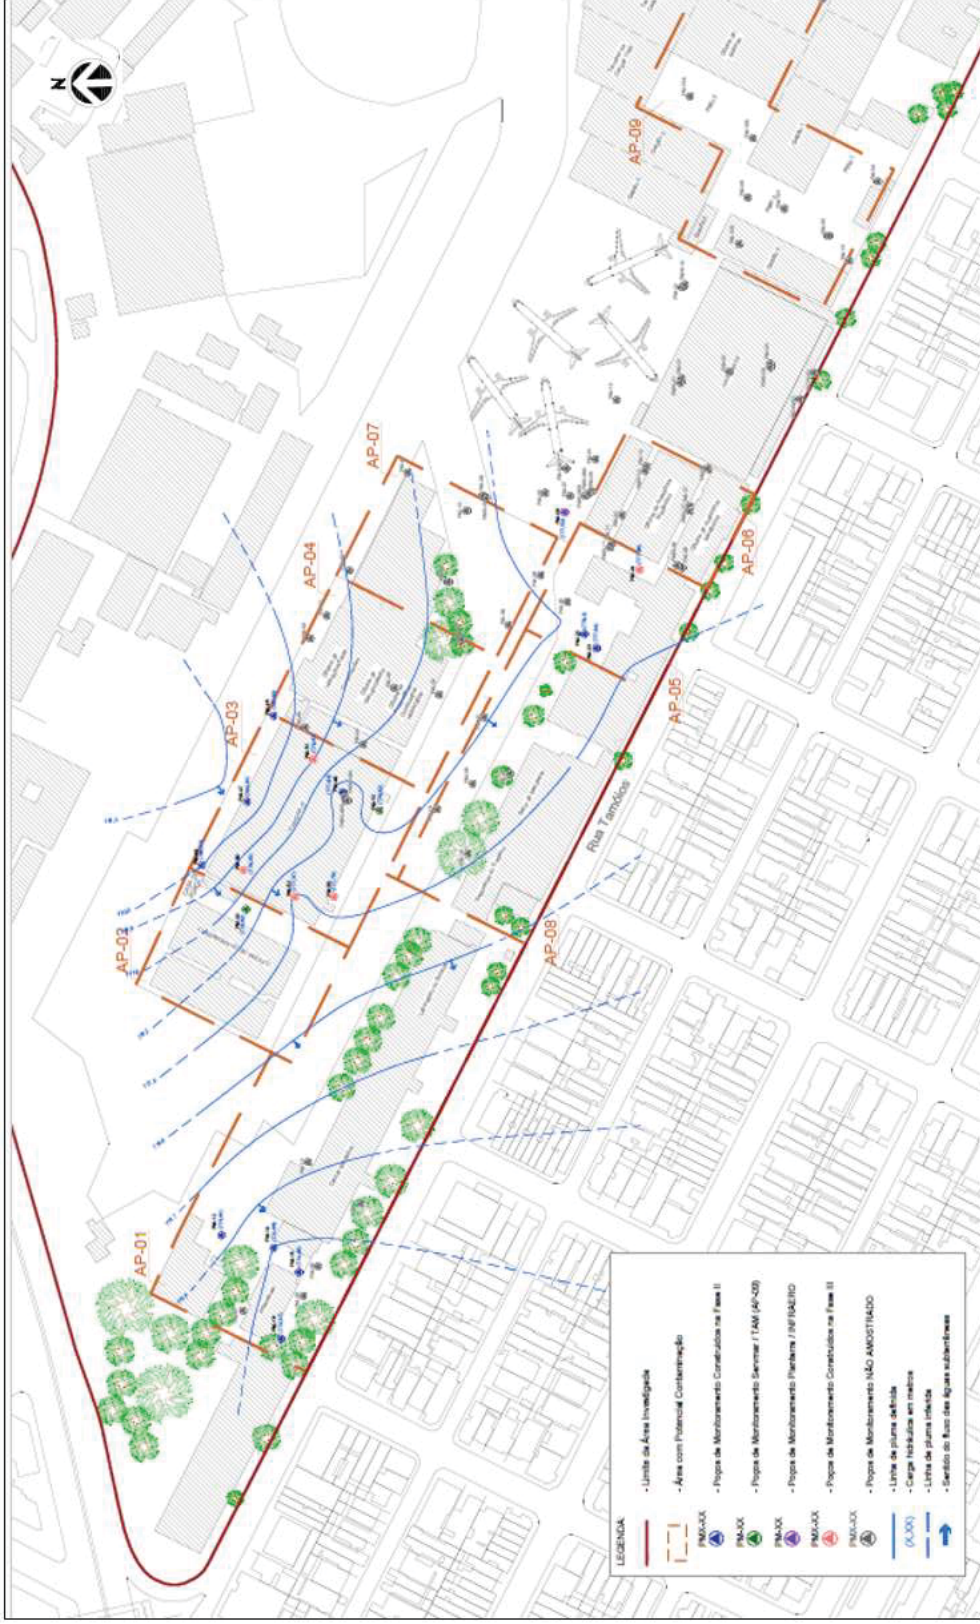
Figura 12. Mapa potenciométrico - 2017

Os resultados dos parâmetros físico-químicos indicaram um ambiente hidroquímico com tendências oxidantes, dados os valores positivos do potencial de oxi-redução. As concentrações de oxigênio dissolvido variaram entre 0,27 e 5,04mg/L e o pH apresentou condições levemente ácidas com média de 5,16. A condutividade elétrica indicou valores baixos a moderados entre 10 e 265 $\mu\text{S}/\text{cm}$. O nível de água variou entre 11,52 m (PM-47) e 17,32 m (PM-15) e o sentido de fluxo preferencial da água subterrânea identificado pelo mapa potenciométrico é de nordeste para sudoeste (**Figura 12**)

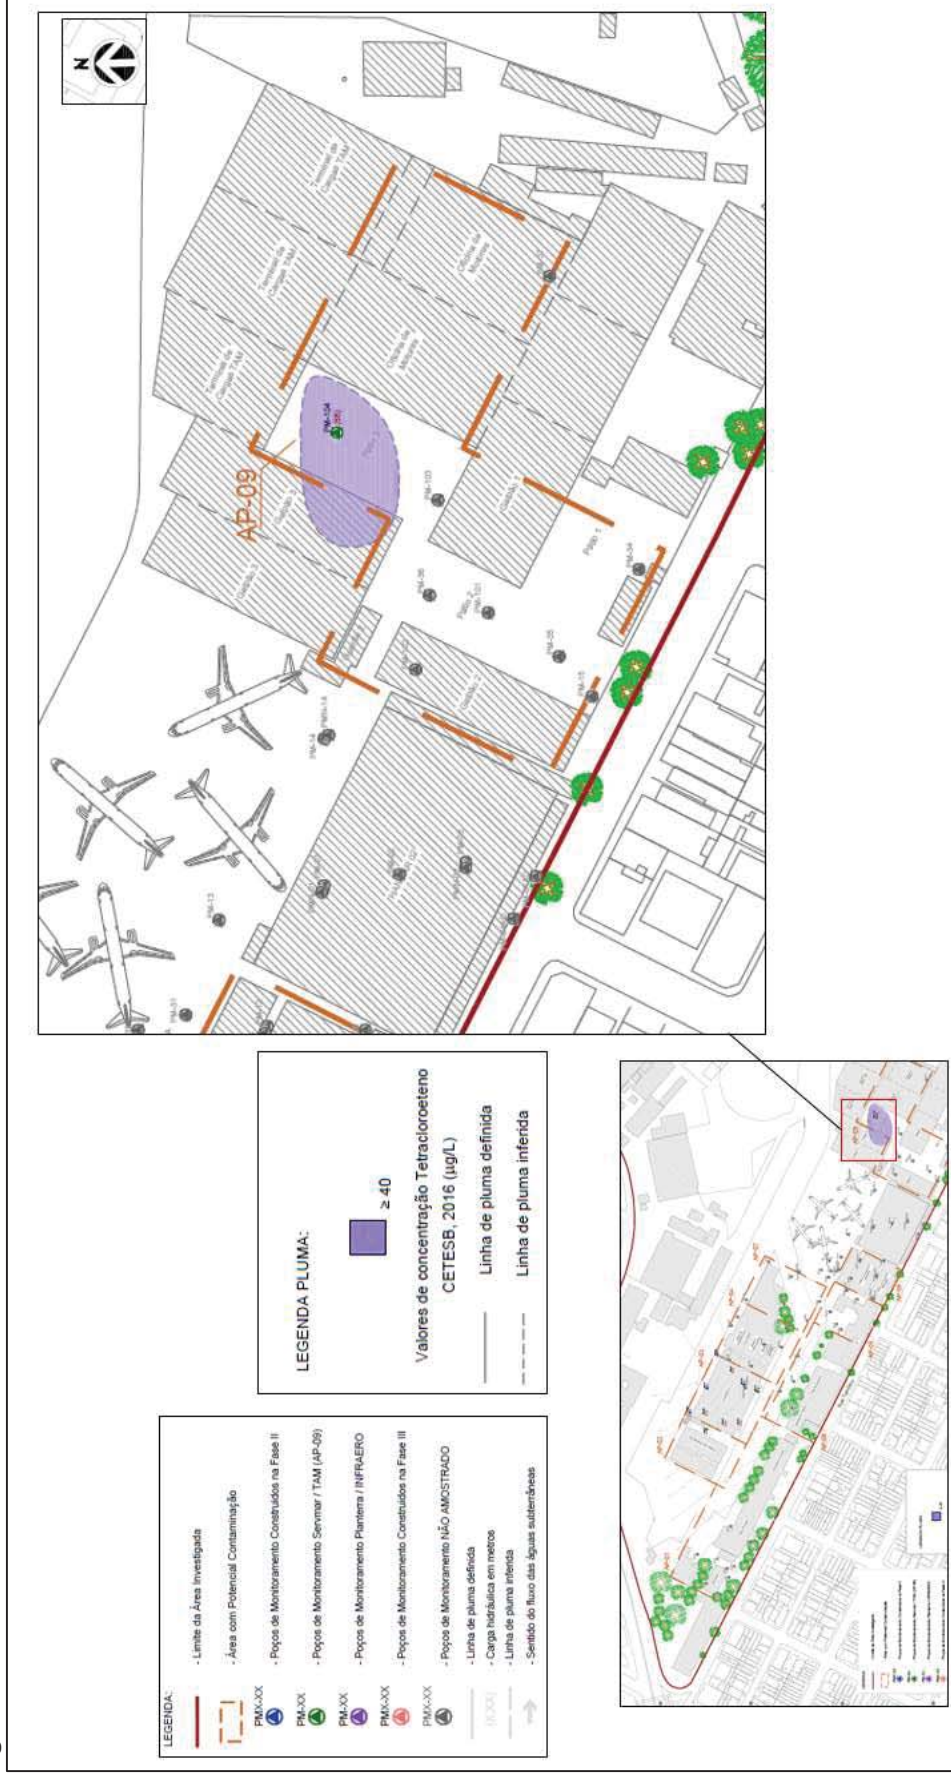
Figura 13. Pluma de tetracloretoeno - 2017

As análises químicas das amostras de água subterrânea indicaram concentrações de tetracloretoeno acima do valor orientador da CETESB, contudo em área distante da área de interesse, como é possível visualizar na **Figura 13**. Foi, então, recomendada a delimitação vertical e horizontal das plumas de tetracloretoeno (PCE) e a continuidade no Monitoramento Semestral com o intuito de avaliar as concentrações históricas das substâncias químicas de interesse.

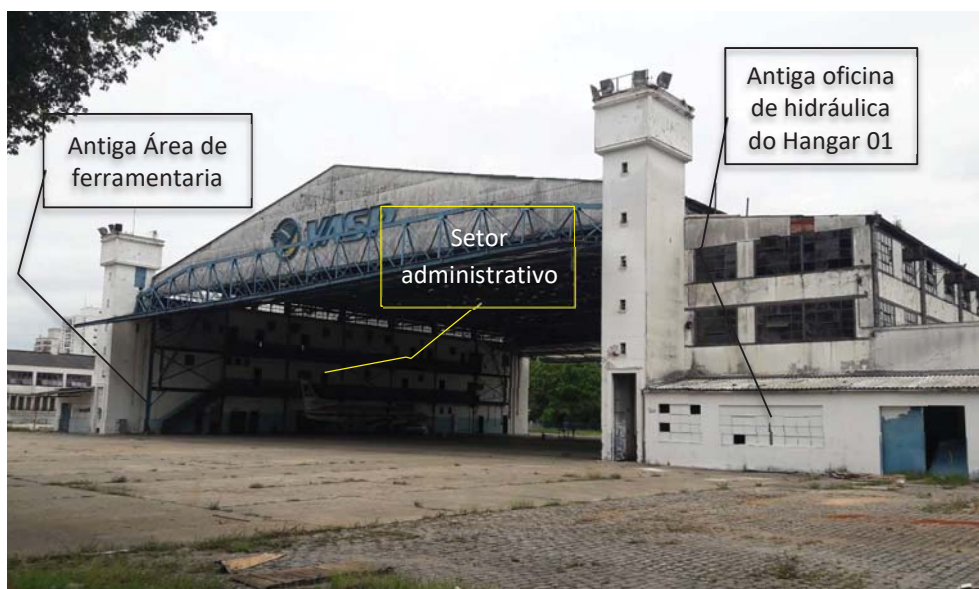
Foto 1 – Vista geral do Hangar I (AF-01).

Segundo informações obtidas nas documentações existentes e fornecidas pelo Sr. Adalberto, no Hangar 01 realizava-se a lavagem e manutenção de aviões da antiga Vasp, onde atualmente é realizada apenas a retirada de componentes e peças de pequenos aviões. Como mostra a **Foto 1**, há ainda a área de ferramentaria (área a esquerda, abaixo da área de administração) e oficina de hidráulica (galpão a direita, sendo este melhor detalhado no **item 6.2**).

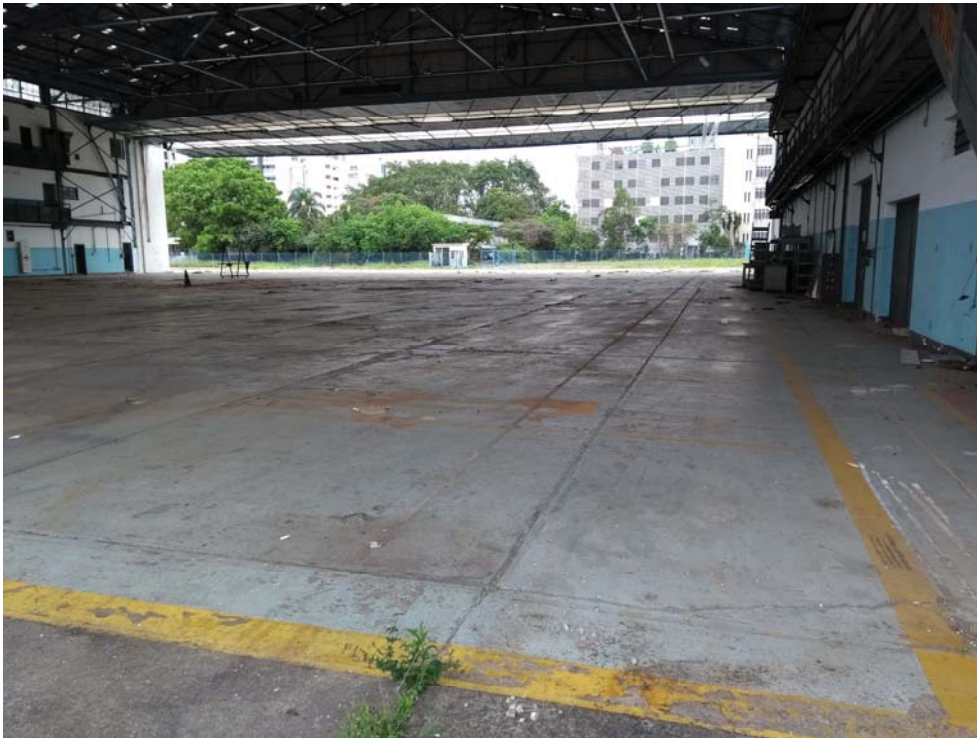
Foto 2 – Vista do Hangar I.

O piso do Hangar I é composto por placas de concreto, com algumas manchas (**Foto 3**). O piso do setor de ferramentaria também era impermeabilizado e estava repleto de sobras de móveis, como é possível ver nas fotos a seguir.

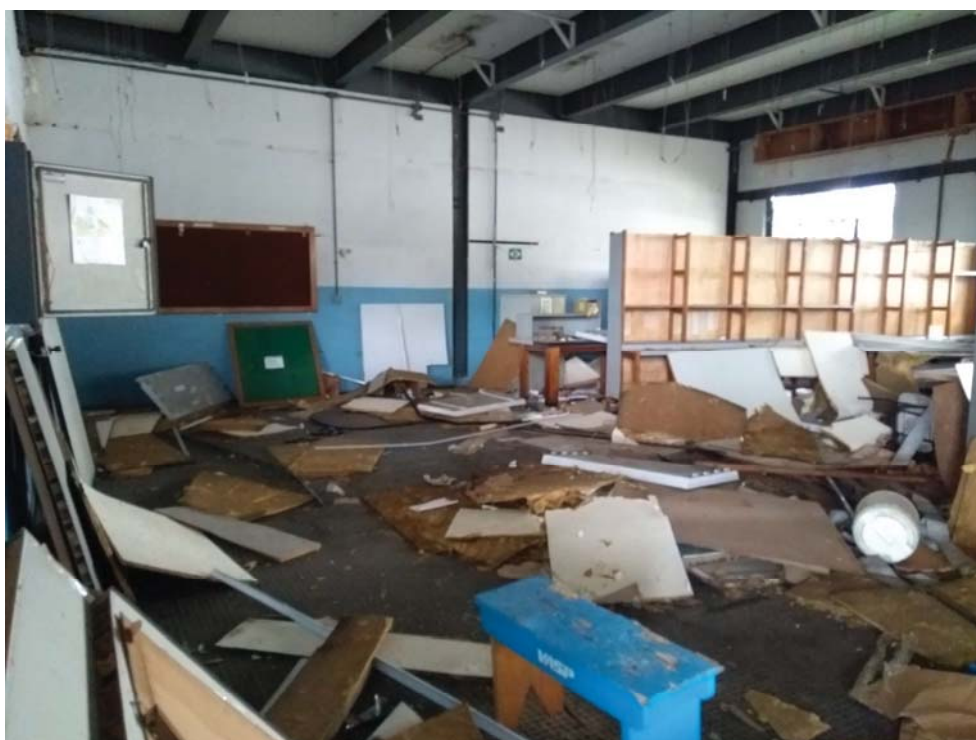
Foto 5 – Entulhos dentro do setor de ferramentaria.
