Anexo I – Certidão N° 053/2020/PROJ

Certidão de Dados Cadastrais do Imóvel - IPTU 2020

Anexo II – Levantamento Planialtimétrico

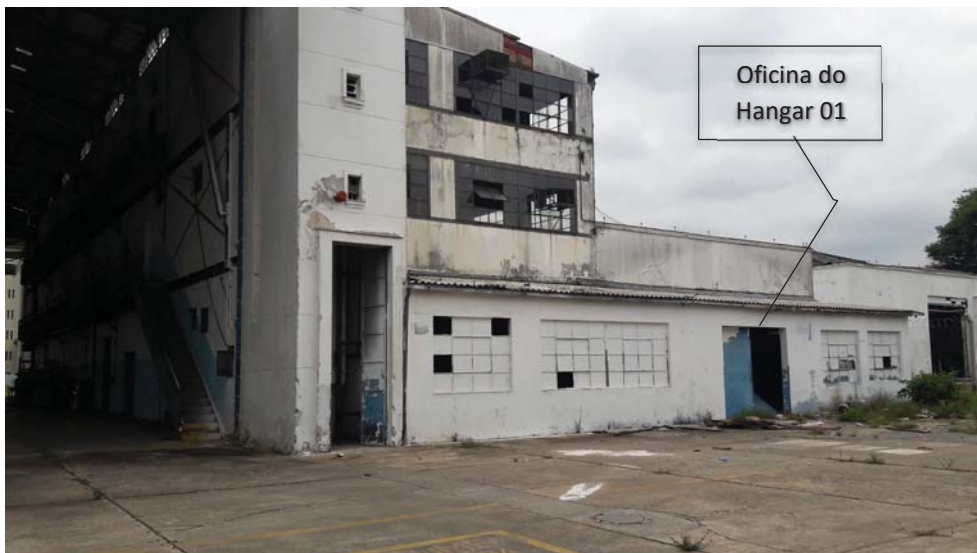
Foto 6 – Fachada da Oficina do Hangar 01.

Adjacente ao vão do Hangar I havia uma oficina de hidráulica (**Foto 6**). O piso é de concreto e com diversas manchas, possivelmente devido à desmobilização das atividades operacionais (**Fotos 7 e 8**).

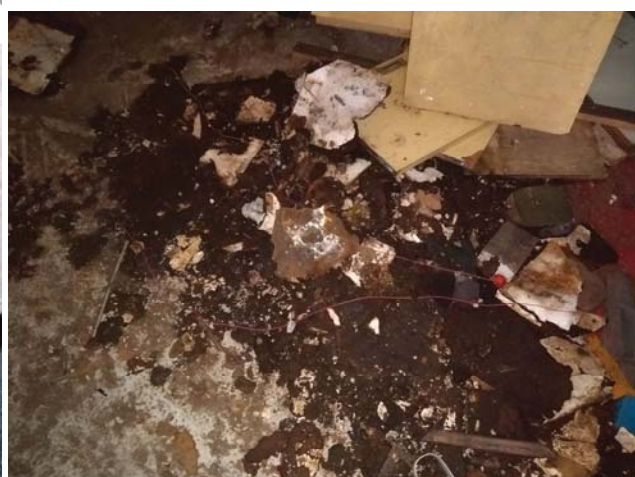
A antiga oficina de hidráulica, se encontra repleto de entulho, como móveis e recipientes vazios dos produtos químicos utilizados no local, muitos deles de solventes (**Fotos 9 a 13**).

Fotos 9 e 10 – Entulho e manchas no piso, próximo à área onde havia estoque de produtos químicos, na porção leste do galpão.

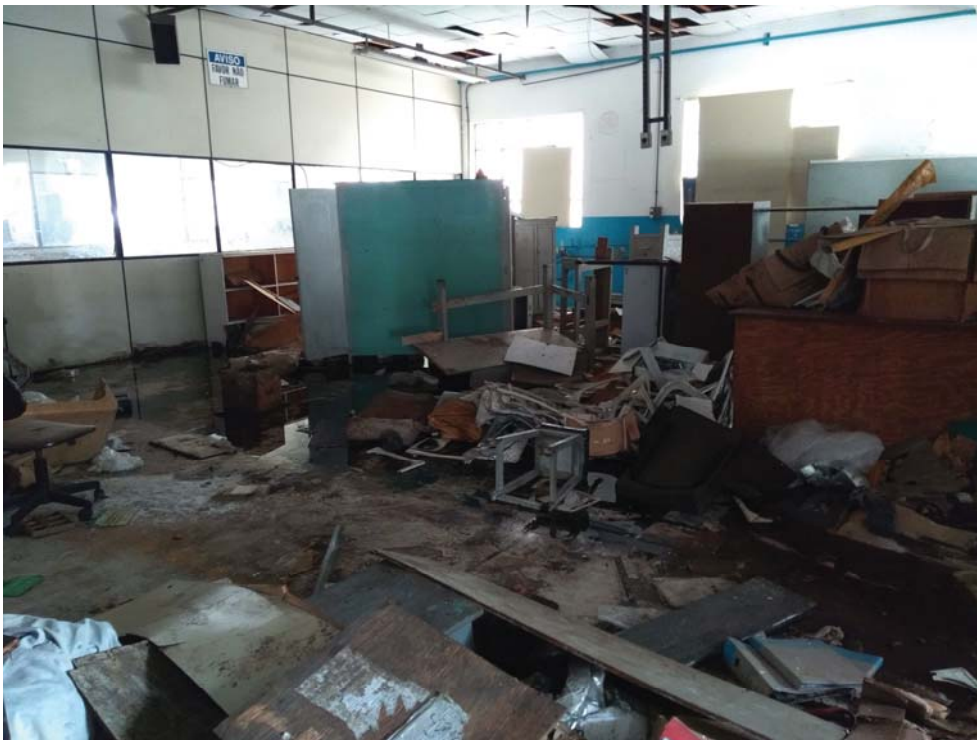
Foto 11 – Parte da oficina do Hangar, com restos de móveis e entulho.

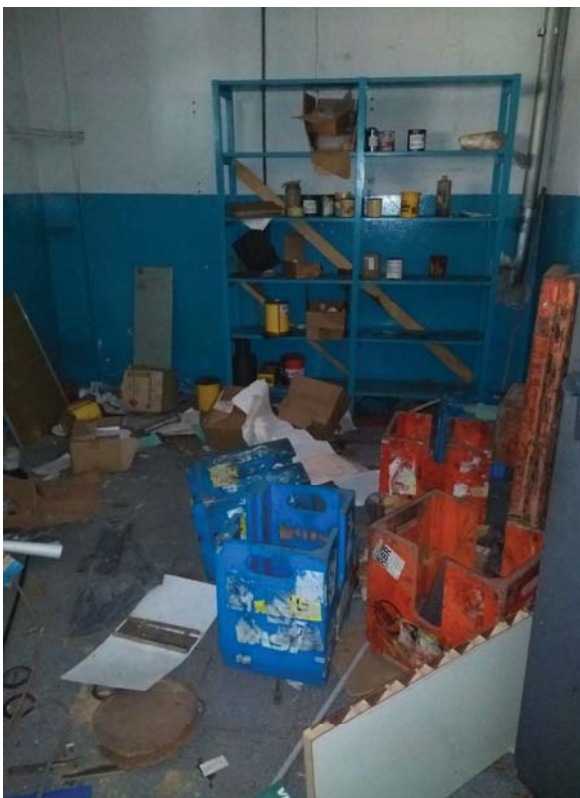
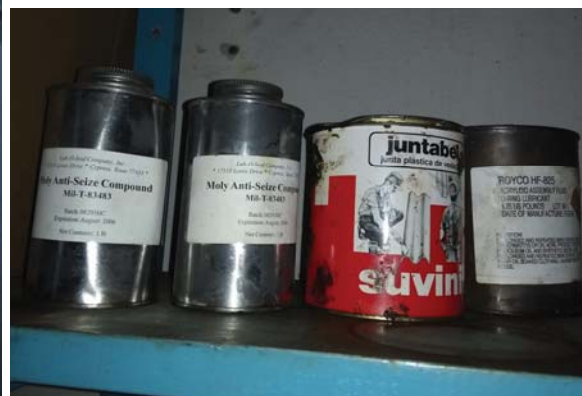
Fotos 12 e 13 – Parte dos recipientes vazios encontrados no local.

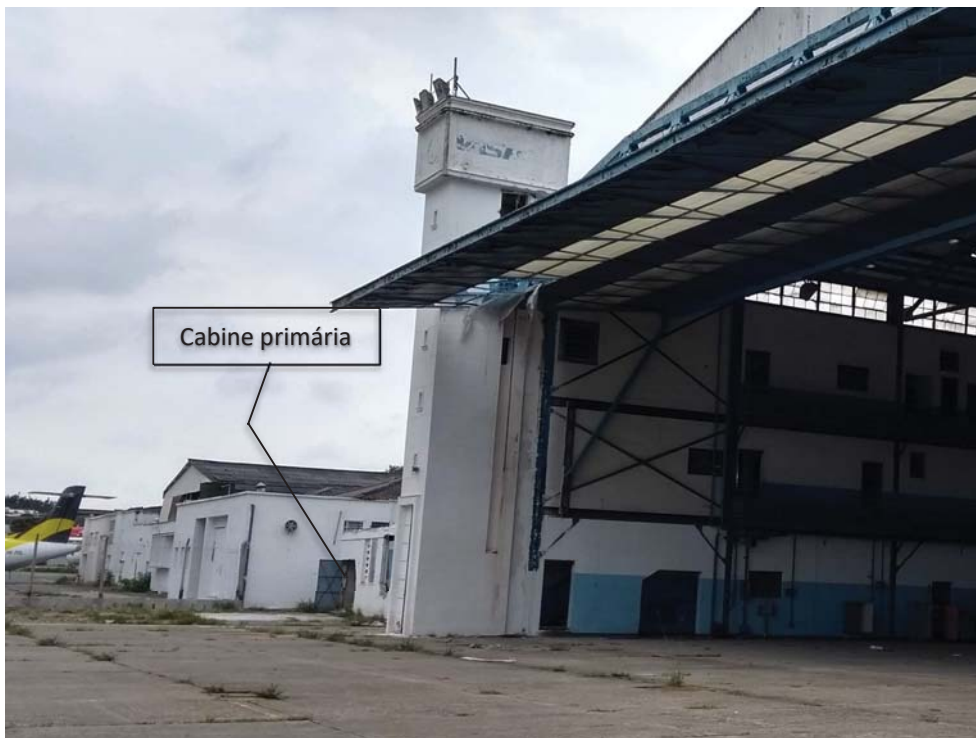
Foram encontradas na área de interesse 03 áreas com cabine primária, sendo esta localizada atrás da oficina de hidráulica, atualmente desativada (**Foto 14**).

Foto 14 – Antiga cabine primária (AF-03) atrás da oficina de hidráulica.

AF-03 – Antiga cabine primária	Transformador	Óleos, Ascarel	PCBs VOC SVOC Metais	Vazamentos, Respingos e Derrames de produtos	Fase retida no solo (hipotética)	Infiltração, Lixiviação, Volatilização e Dispersão	Solo, água subterrânea e ar para os compostos voláteis (hipotéticos)	Moradores, trabalhadores, Corregos Invernada e Água Espreada e poços de captação
	AF-04 – Cabine primária em operação	Transformador	Óleos, Ascarel	PCBs VOC SVOC Metais	Vazamentos, Respingos e Derrames de produtos	Fase retida no solo (hipotética)	Infiltração, Lixiviação, Volatilização e Dispersão	Solo, água subterrânea e ar para os compostos voláteis (hipotéticos)	Moradores, trabalhadores, Corregos Invernada e Água Espreada e poços de captação
	AF-05 – Oficina de chapeamento	Produtos químicos utilizados, máquinas e equipamentos	Produtos químicos utilizados como matéria prima, óleos, graxas e solventes	VOC SVOC Metais	Vazamentos, Respingos e Derrames de produtos	Fase retida no solo (hipotética)	Infiltração, Lixiviação, Volatilização e Dispersão	Solo, água subterrânea e ar para os compostos voláteis (hipotéticos)	Moradores, trabalhadores, Corregos Invernada e Água Espreada e poços de captação

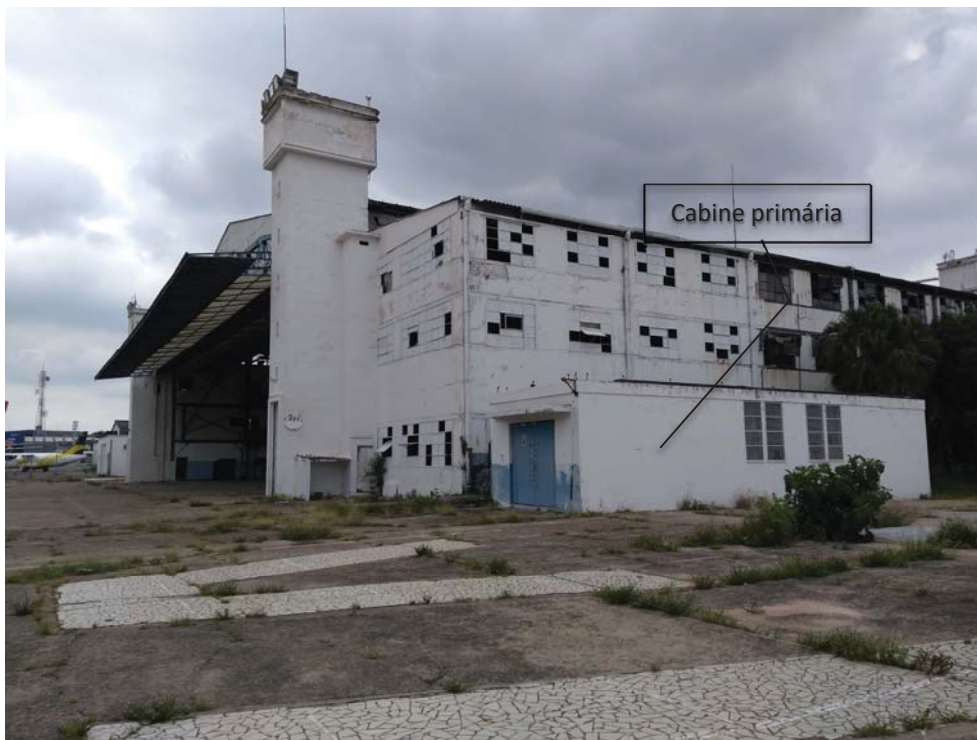
Localizada entre o Hangar 01 e a antiga oficina de chapeamento, há uma cabine primária (**Foto 15**). Não foi possível acesso dentro do local por se encontrar em operação.

Foto 15 – Cabine primária (AF-04) ao lado do Hangar 01 (AF-01).

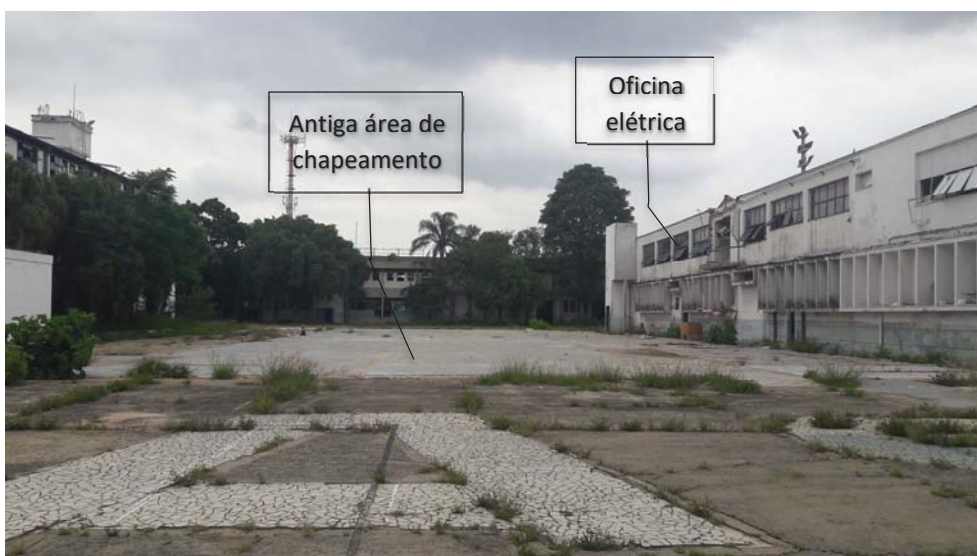
Até meados de 2019, havia uma construção adjacente à oficina elétrica que era a oficina de chapeamento, porém esta foi demolida para haver mais área disponível para utilização em uma feira de aviação. Nota-se na **Foto 16** que o piso era de concreto, sem nenhum indício de manchas e/ou contaminação, contudo, havia o manuseio de produtos químicos e uso de máquinas e equipamentos com potencial de contaminação.

Foto 16 – Antiga área de chapeamento (AF-05).

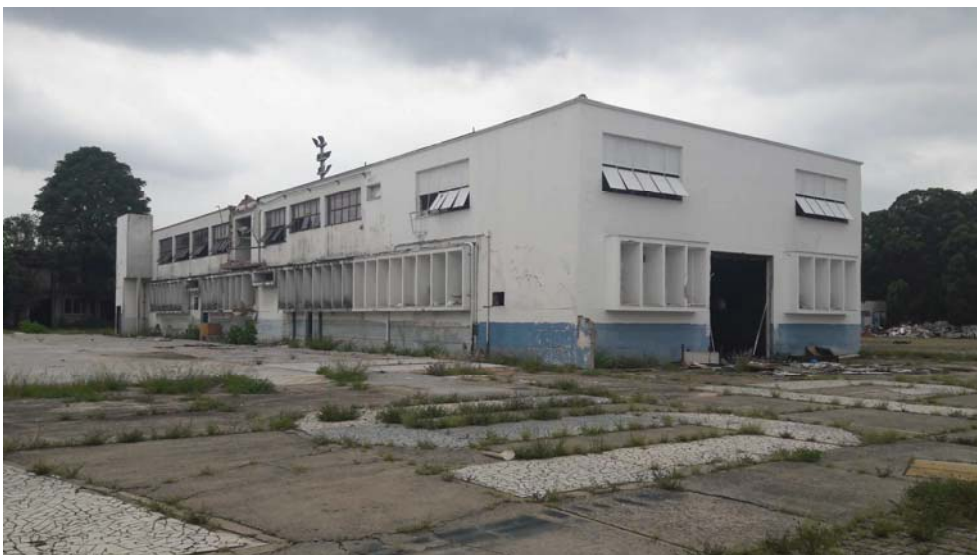
A antiga oficina elétrica também estava repleta de entulhos, com móveis antigos, pedaços de madeira e metal, restos de avião, entre outros como impressoras, situação ilustrada nas **Fotos 17 a 21**.

Foto 17 – Fachada da Oficina elétrica (AF-06).

AF-06 – Oficina elétrica	Produtos químicos armazenados, máquinas e equipamentos	Produtos químicos utilizados, óleos e graxas	VOC SVOC Metais	Vazamentos, Respingos e Derrames de produtos	Fase retida no solo (hipotética)	Infiltração, Lixiviação, Volatilização e Dispersão	Solo, água subterrânea e ar para os compostos voláteis (hipotéticos)	Moradores, trabalhadores, Corregos Invernada e Água Espreada e poços de captação
	AF-07 – Área de uso desconhecido	Não caracterizadas, uma vez que não foram disponibilizadas informações sobre a ocupação anterior	Não caracterizadas, uma vez que não foram disponibilizadas informações sobre a ocupação anterior	VOC SVOC Metais TPHfp	Vazamentos, Respingos e Derrames de produtos	Fase retida no solo (hipotética)	Infiltração, Lixiviação, Volatilização e Dispersão	Solo, água subterrânea e ar para os compostos voláteis (hipotéticos)	Moradores, trabalhadores, Corregos Invernada e Água Espreada e poços de captação

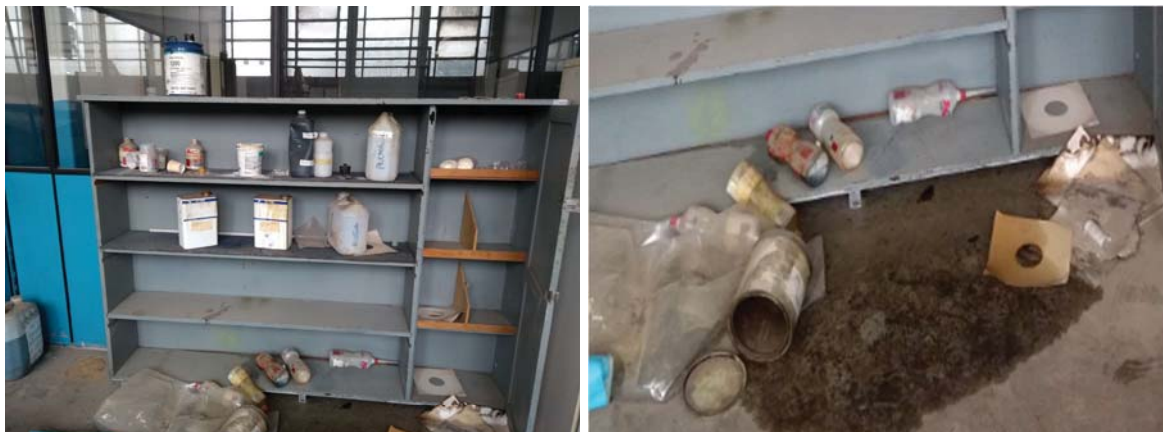
Essa situação dificultou a identificação de manchas e rachaduras no piso. Ainda assim, foi possível encontrar alguns produtos químicos e manchas no piso nas regiões mais expostas (**Fotos 22 e 23**).

Fotos 22 e 23 – Produtos químicos e mancha no piso.

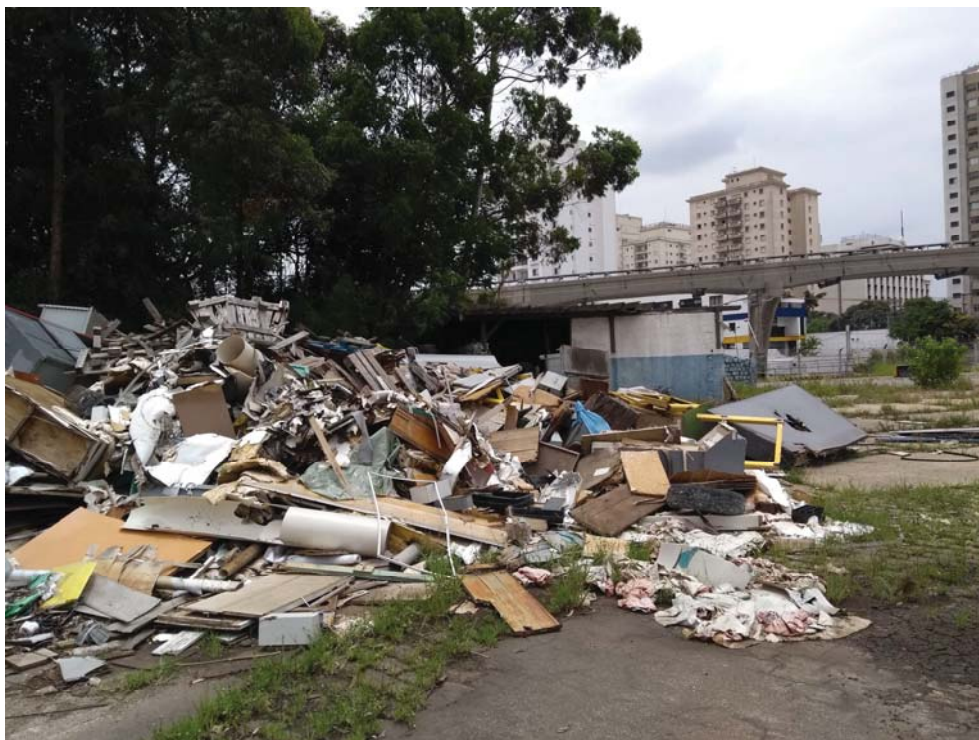
Foto 24 – Entulho em frente à edificação do setor de jateamento e polimento.

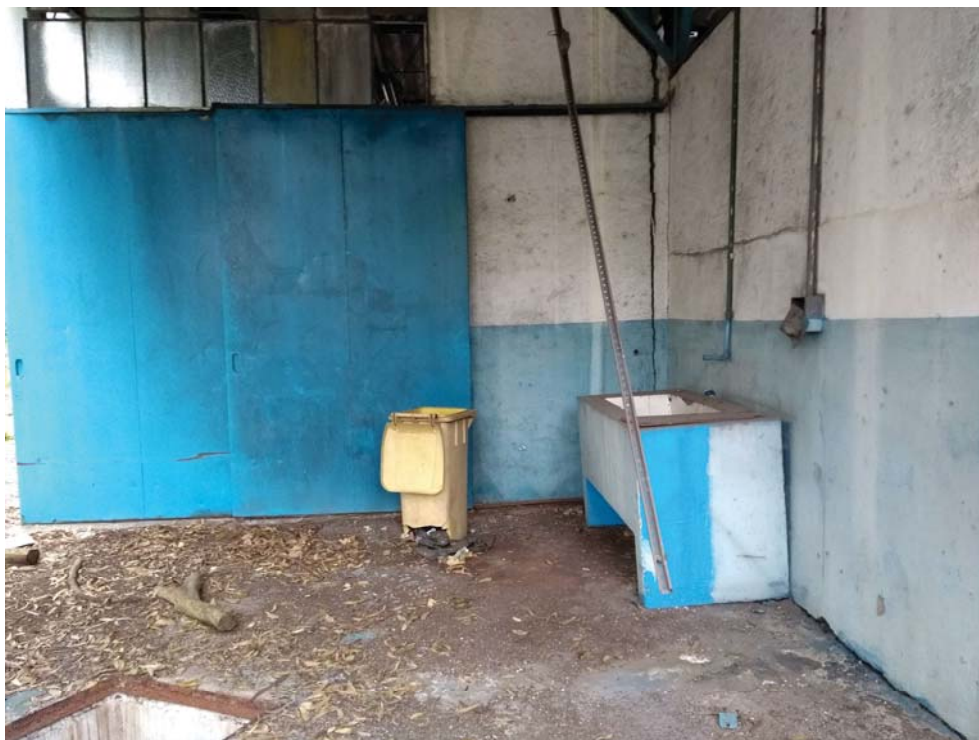
Ao lado da área de jateamento, há ainda um tanque e uma caixa, possivelmente de passagem de efluentes, atualmente vazio (**Foto 25**). Há ainda uma edificação abandonada, onde segundo o Sr. Adalberto, funcionava uma lanchonete (**Fotos 26 e 27**), cujo piso é composto por camada vegetal.

Foto 25 – Tanque localizado ao lado da área de jateamento (AF-08).

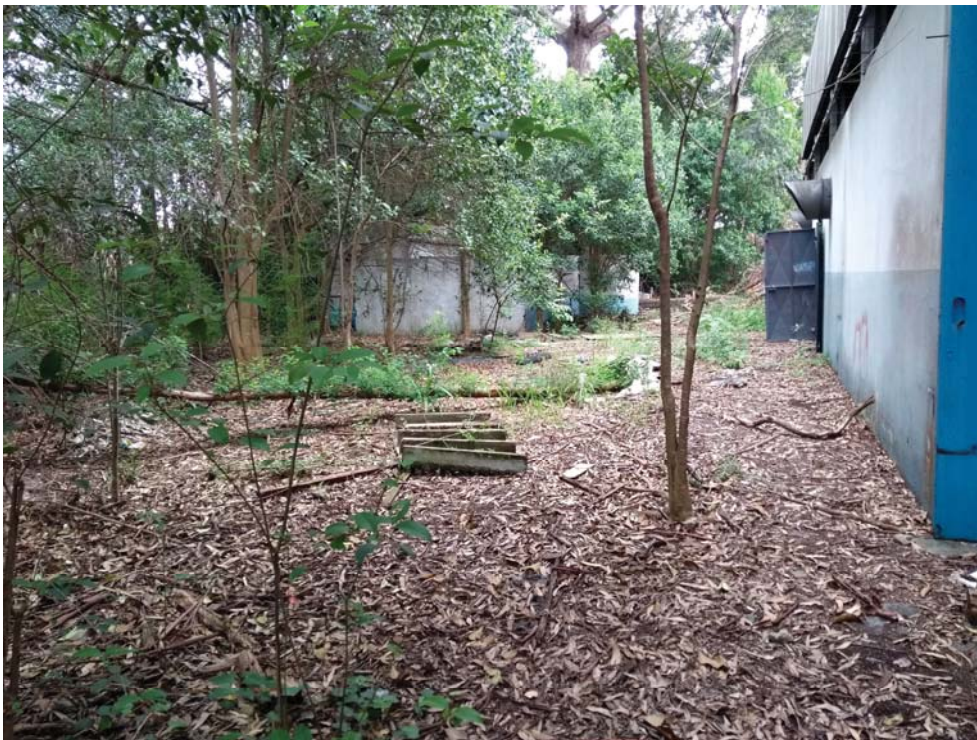
Foto 26 – Área ao lado da área de jateamento (AF-08), com a edificação da antiga lanchonete ao fundo.

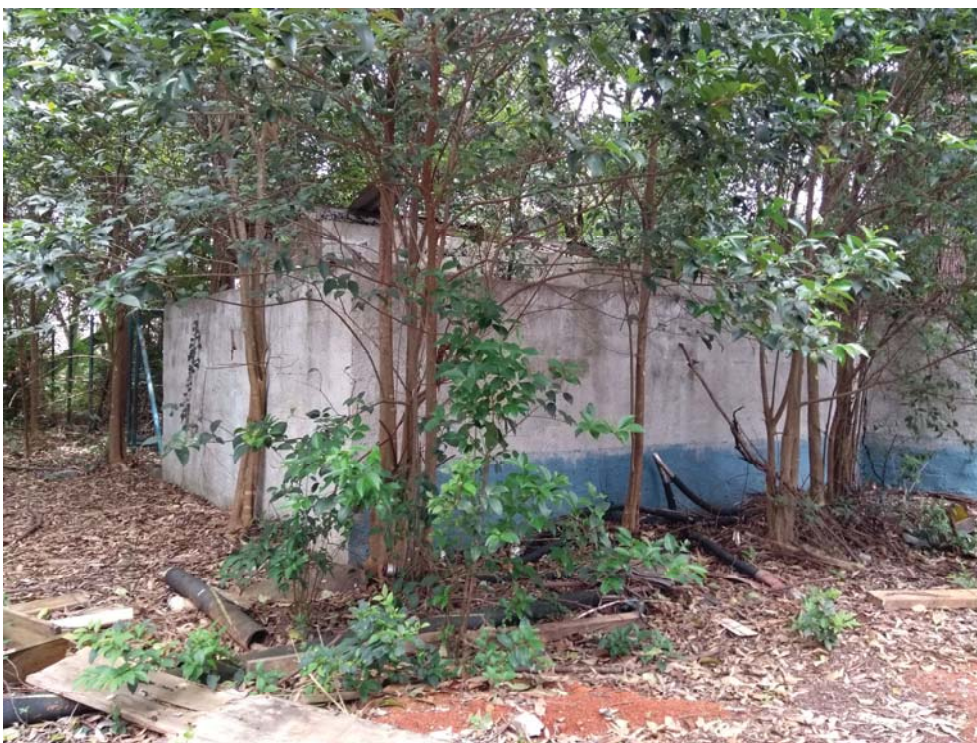
Foto 27 – Edificação onde funcionava uma lanchonete, ao lado da área de jateamento (AF-08).

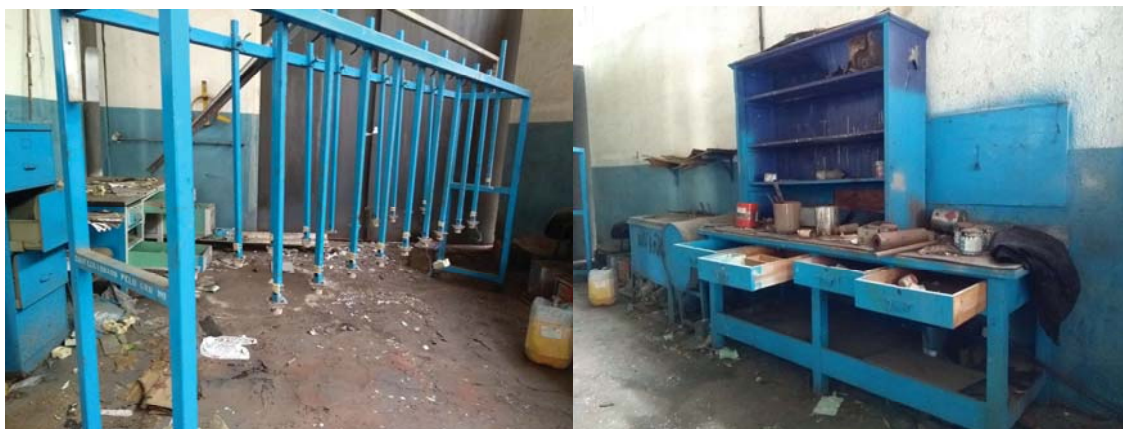
Galpão localizado na porção oeste do terreno de interesse, onde existia o setor de jateamento e polimento (sendo este melhor detalhado no **item 6.9**), sendo que nesta área possuíam partes de maquinários, móveis e outros materiais deteriorados, além de recipientes vazios dos produtos químicos utilizados no local, como solventes (**Fotos 28 a 31**). O piso é de concreto, sem manchas aparentes.

Foto 28 e 29 – Maquinário, móveis antigos e material abandonado na área de jateamento.

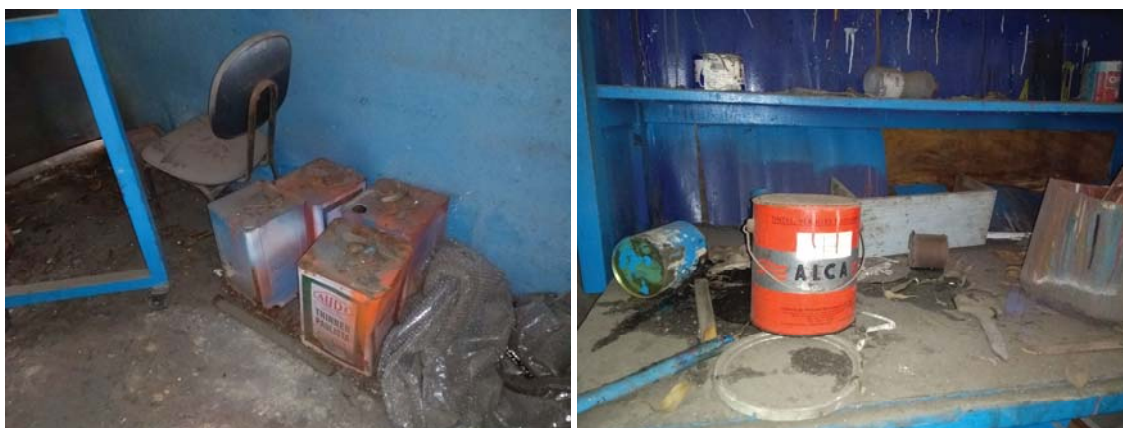
Fotos 30 e 31 – Parte dos recipientes vazios encontrados no local.

AF-08 – Jateamento	Produtos químicos utilizados, máquinas, equipamentos e tanques de combustível	Produtos químicos utilizados, combustível, óleos, graxas e solventes	VOC SVOC Metais	Vazamentos, Respingos e Derrames de produtos	Fase retida no solo (hipotética)	Infiltração, Lixiviação, Volatilização e Dispersão	Solo, água subterrânea e ar para os compostos voláteis (hipotéticos)	Moradores, trabalhadores, Corregos Invernada e Água Espreada e poços de captação
	AF-09 – Polimento	Produtos químicos utilizados, máquinas, equipamentos e tanques de combustível	Produtos químicos utilizados, combustível, óleos, graxas e solventes	VOC SVOC Metais	Vazamentos, Respingos e Derrames de produtos	Fase retida no solo (hipotética)	Infiltração, Lixiviação, Volatilização e Dispersão	Solo, água subterrânea e ar para os compostos voláteis (hipotéticos)	Moradores, trabalhadores, Corregos Invernada e Água Espreada e poços de captação

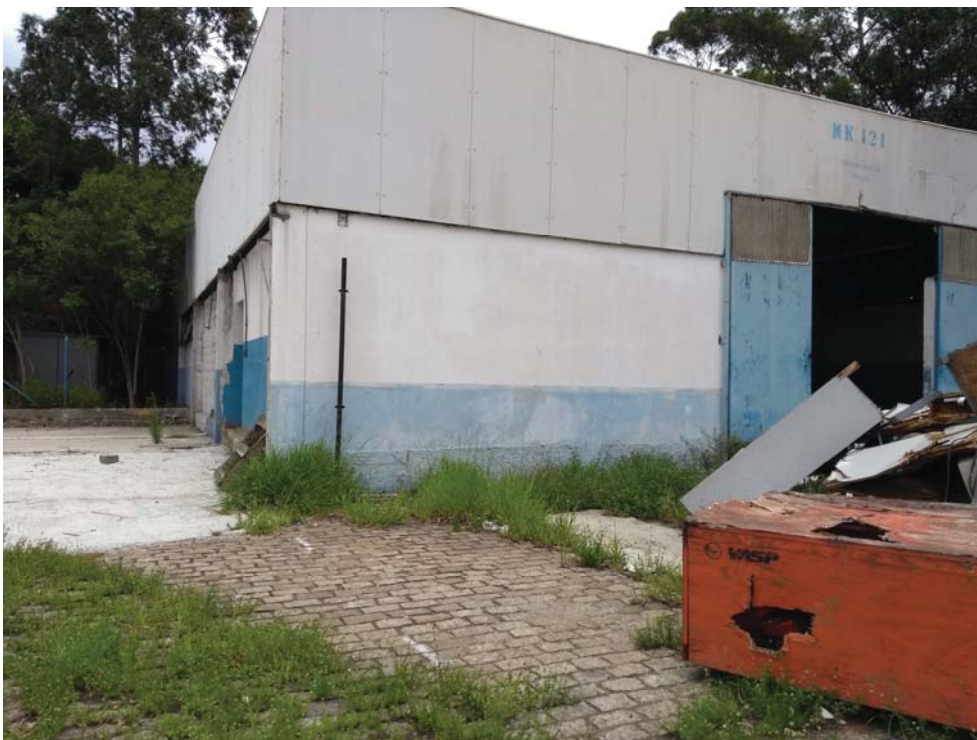
A área de polimento se encontrava vazio, com piso de concreto, com marcas de antigos equipamentos (**Fotos 32 e 33**).

Foto 12 – Entrada do setor de polimento e jateamento.

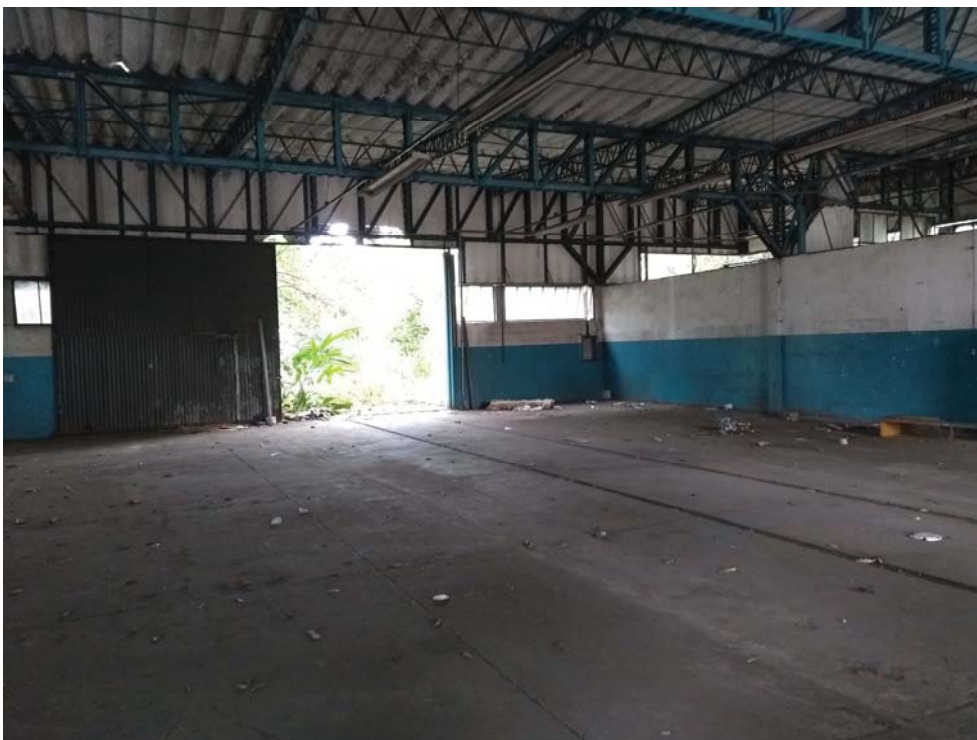
Foto 33 – Antiga área de polimento, totalmente desocupada, com marcas no piso de antigos equipamentos.

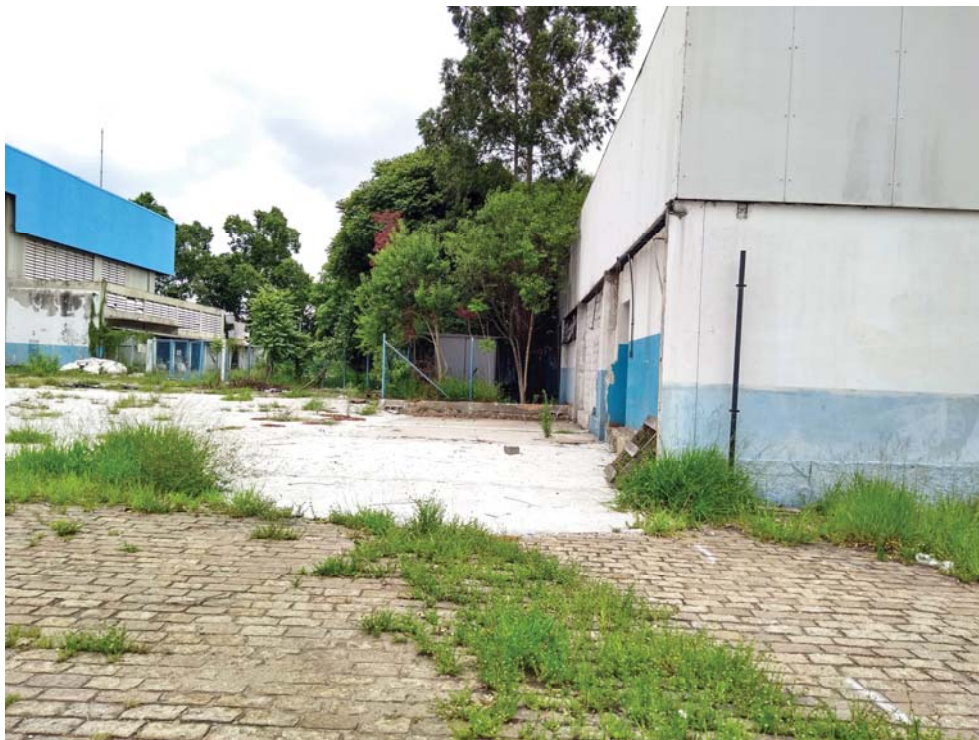
Em entrevista com o Sr. Adalberto, foi relatado que haviam tanques de combustível enterrados na região em frente ao setor de polimento e jateamento (**Foto 34**). Ele não soube informar a data da remoção dos tanques e que desconhece a existência de tanques de combustível na área onde foi apontada como de inflamáveis (AF-13, **item 6.13**).

Foto 34 – Vista do local indicado como Área de abastecimento de combustível.

No local não havia indícios de escavação, contudo, nota-se uma camada aparentemente fina de concreto. Ressalta-se, contudo que nos documentos consultados, não foi encontrada nenhuma informação da existência de área de abastecimento de combustível ou qualquer outra indicação de ocupação deste local.

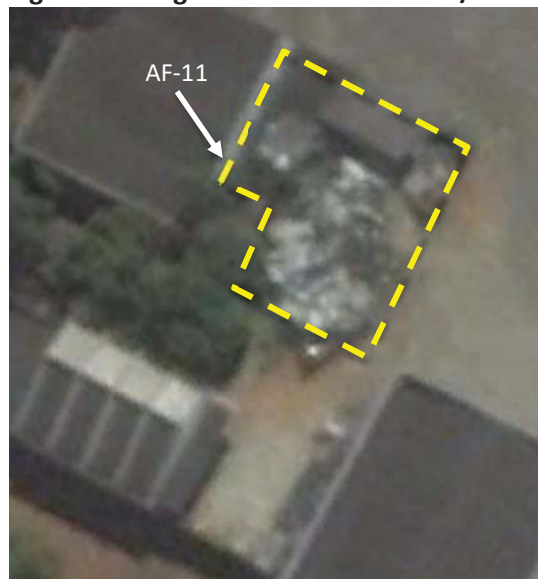
Figura 19. Imagem aérea de setembro/2013

Nas fotos aéreas entre 2008 (**Figura 18**) e setembro de 2013 (**Figura 19**), verificam-se, contudo, diversos materiais não identificados dispostos no local. Nas fotos aéreas históricas (ver **item 9.1**) também é possível visualizar ocupação no local a partir da década de 80.

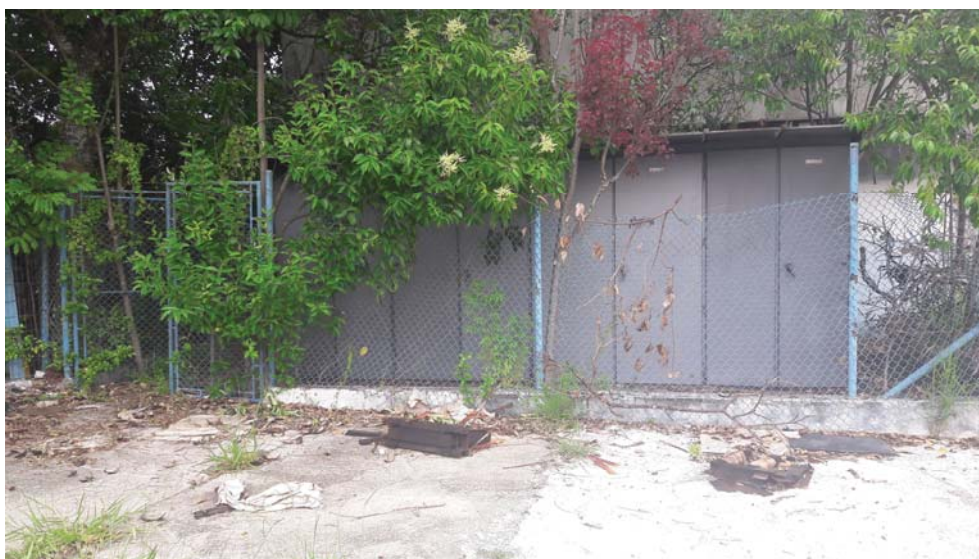
A antiga cabine primária localizada ao lado do galpão de jateamento e polimento estava desligado, contudo, ainda é possível notar alguns equipamentos no local (**Fotos 35 a 37**).

Foto 35 – Vista da cabine primária atualmente desligada, próxima à possível área de abastecimento de combustíveis.

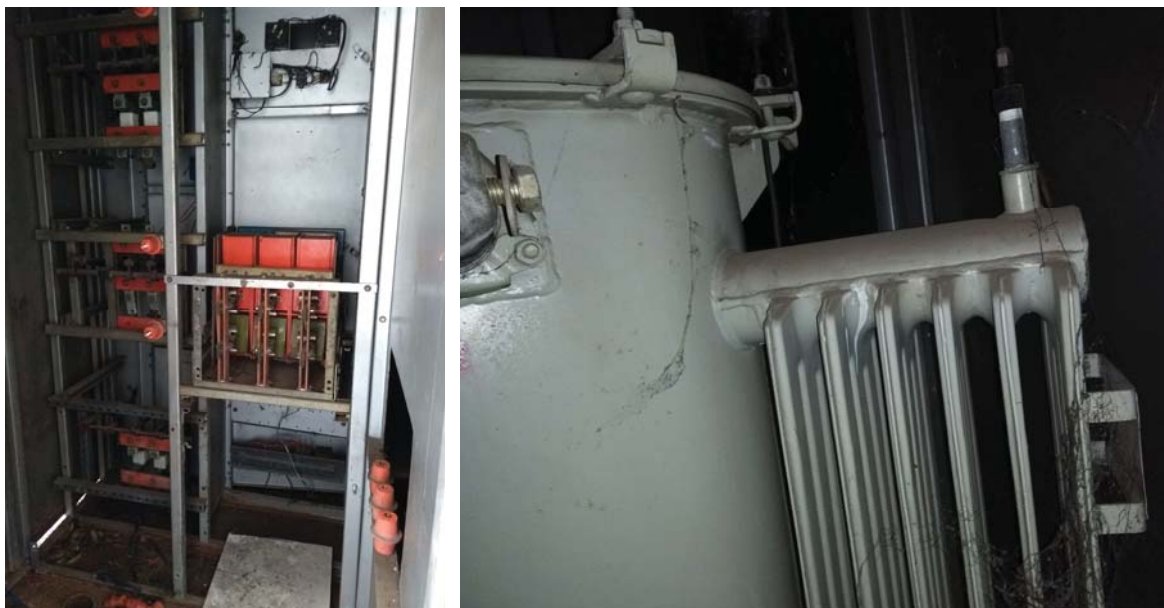
Fotos 36 e 37 – Vista da área interna da cabine primária.

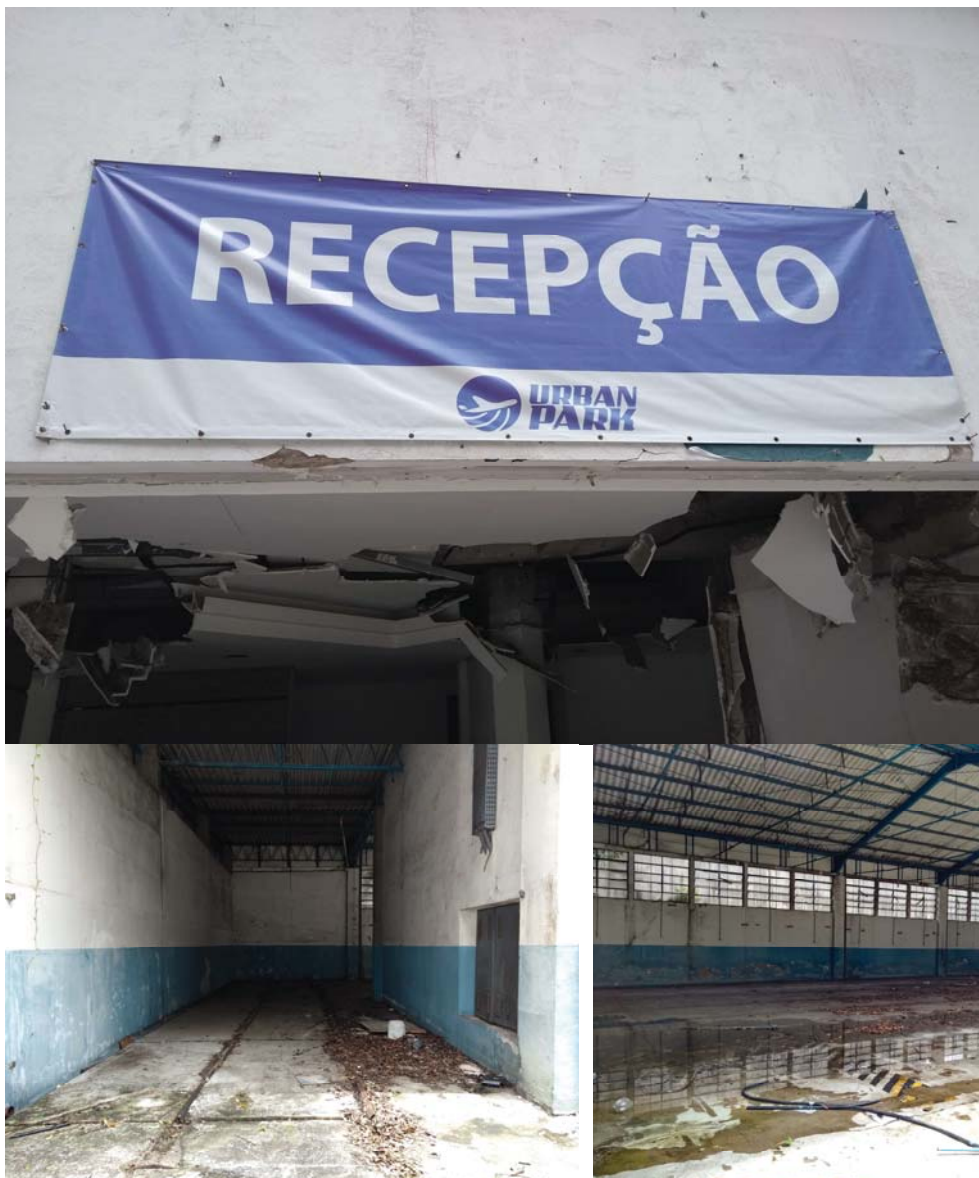
As **Fotos 39 a 41** mostram que o piso do local é de concreto, com algumas rachaduras, contudo não foram identificadas manchas.

Fotos 39 a 41 – Detalhe da fachada e da área interna da antiga área de estacionamento e lava-rápido.

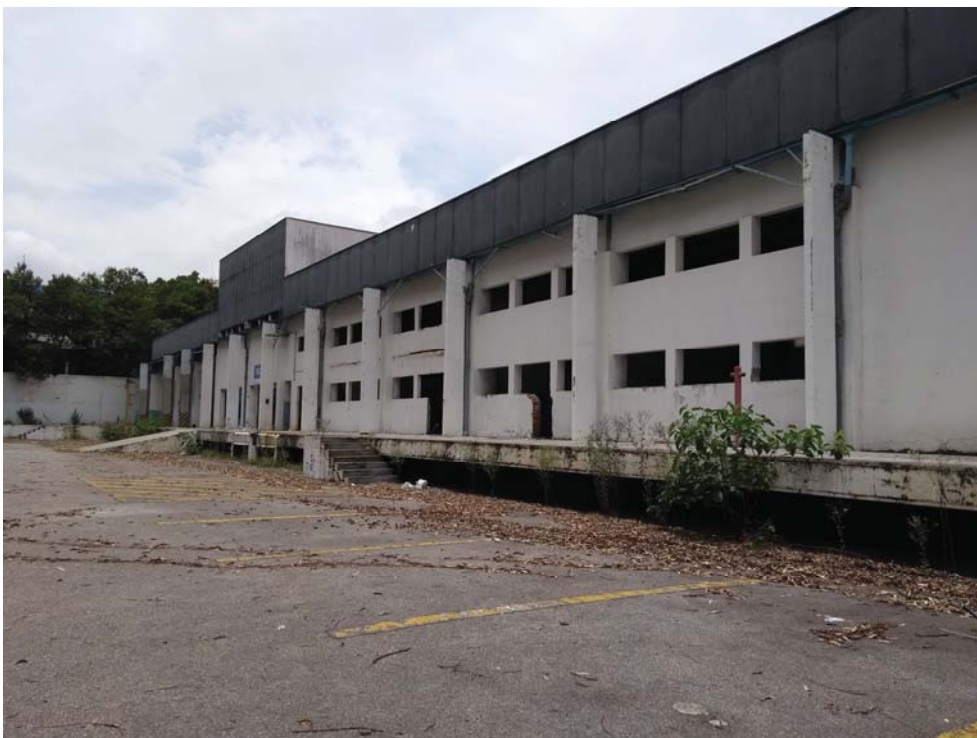
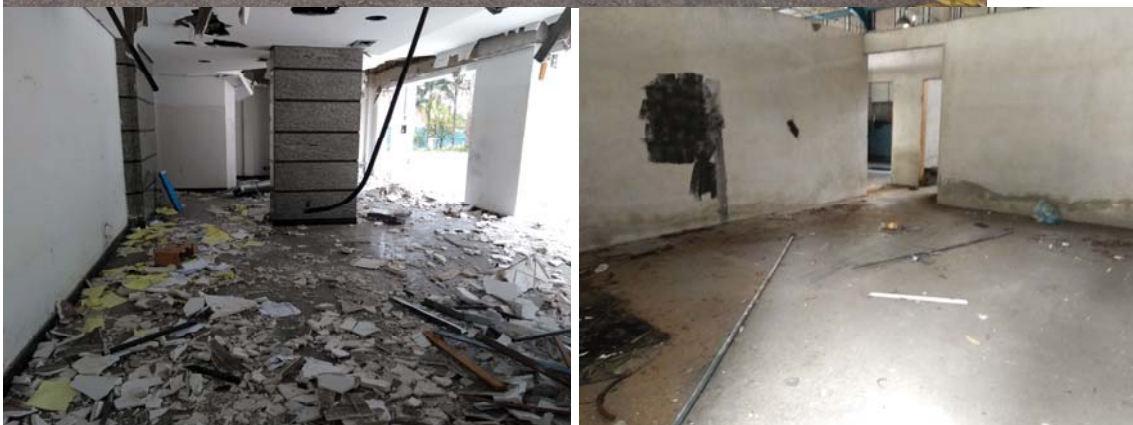
Ademais, a construção é composta ainda por diversas salas, algumas repletas de material deteriorado proveniente do teto e um galpão com a fachada frontal aberta (**Fotos 42 a 44**), possivelmente ocupadas por atividades comerciais/administrativas.

Fotos 42 a 44 – Vista da outra parte da edificação, possivelmente com atividades comerciais/administrativas.

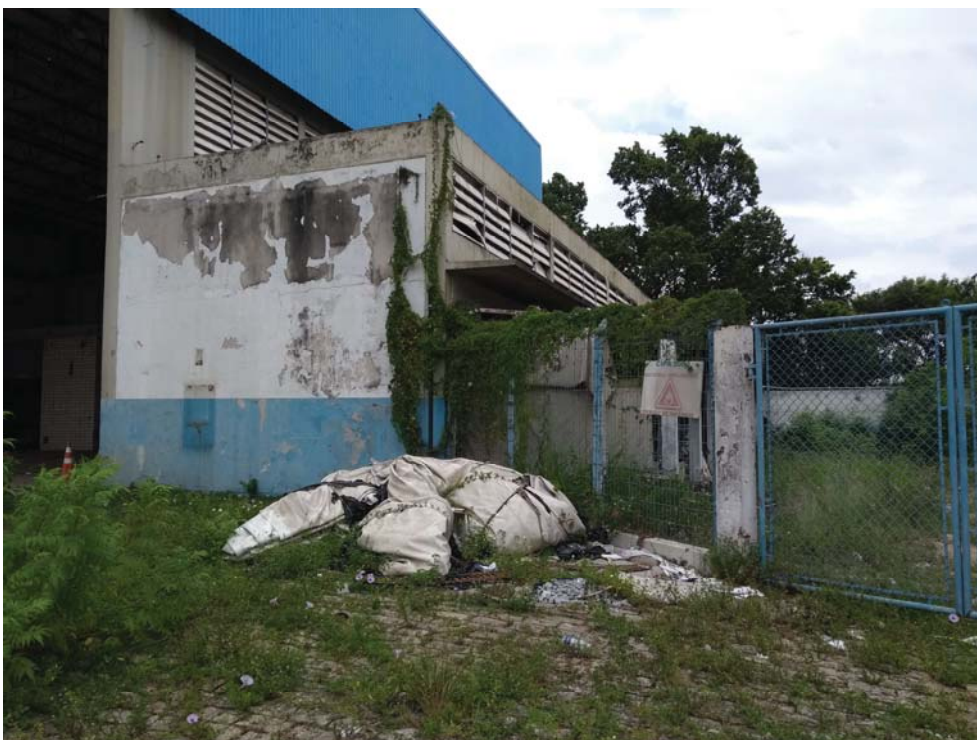
Na visita verificou-se que o piso é de paralelepípedos na área externa e na área interna, onde são armazenados materiais de construção e de antigos eventos realizados no imóvel, o piso é de concreto (**Fotos 45 a 47**).

Foto 45 – Entrada da Área de inflamáveis (AF-13) ao lado da Oficina de aviões (AF-14).

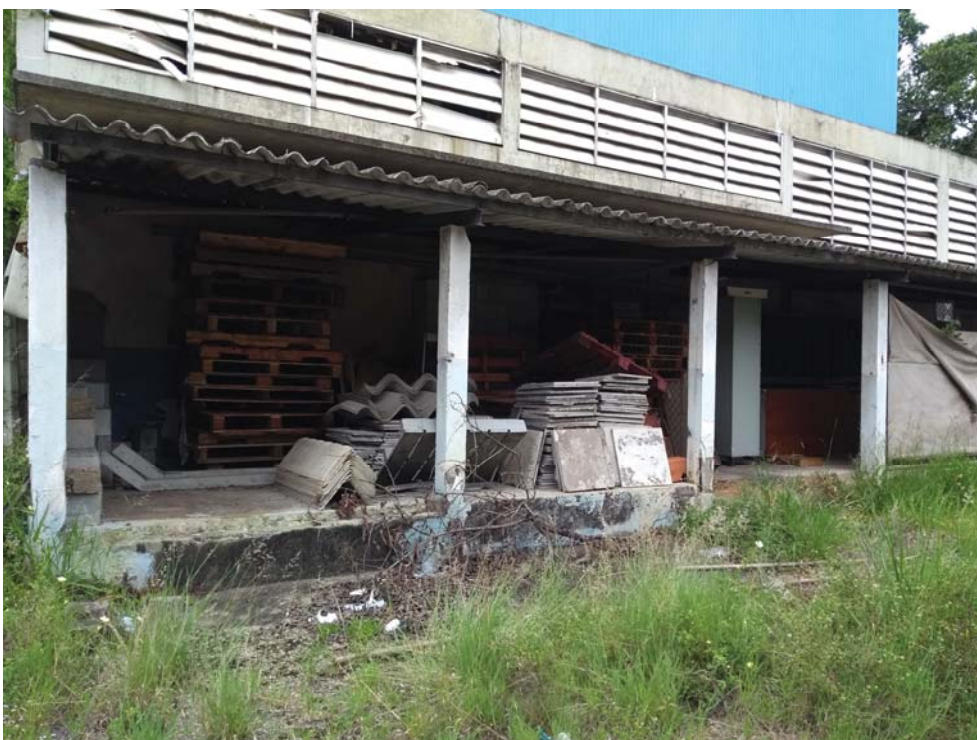
Foto 46 – Área de inflamáveis ao lado da Oficina, onde atualmente são armazenados materiais de construção.

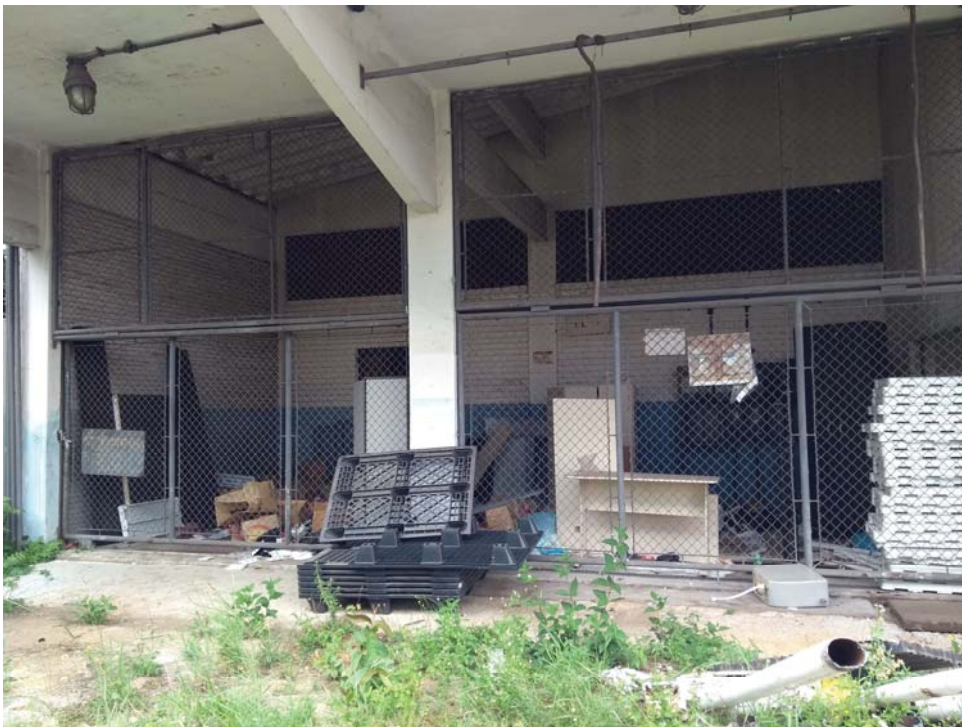
Foto 47 – Vista a direita da antiga área de inflamáveis, onde atualmente são estocados materiais de antigos eventos (feira de aviação).

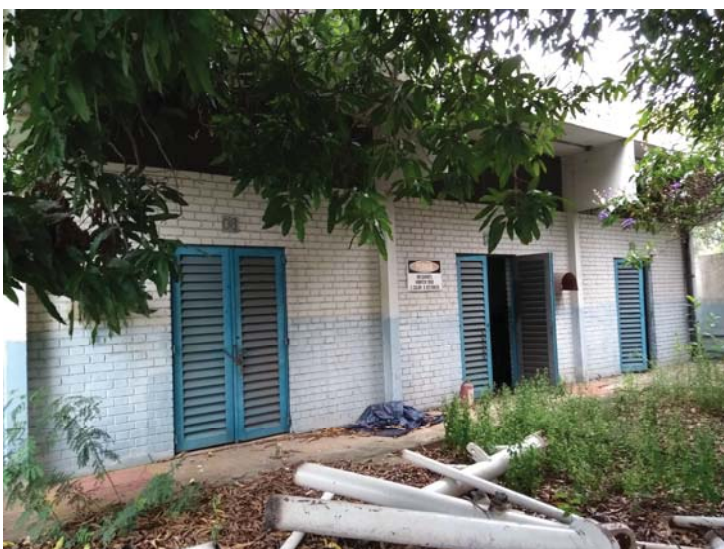
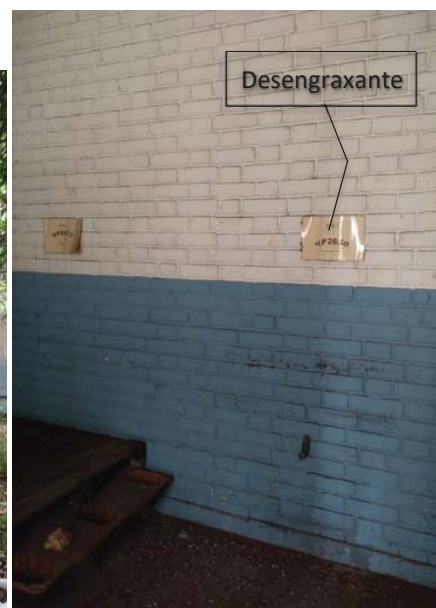
As **Fotos 48 e 49** mostram parte da edificação que apresentaram indícios de armazenamento de produtos químicos como óleo lubrificante e desengraxantes. Conforme relato encontrado no relatório elaborado pela Hidroplan (ver **item 5.2.1**), esta área abrigava diversos tipos de produtos, a maioria detergentes e tintas, além de galões de óleo lubrificante, desengraxante, massa para polir e alguns pequenos componentes de peças, além de carbonato de cálcio, cianeto de potássio sólido e óxido de cádmio.

Fotos 48 e 49 – Área de inflamáveis próximo ao setor de polimento, onde eram armazenados materiais de limpeza, óleo lubrificante e desengraxantes.

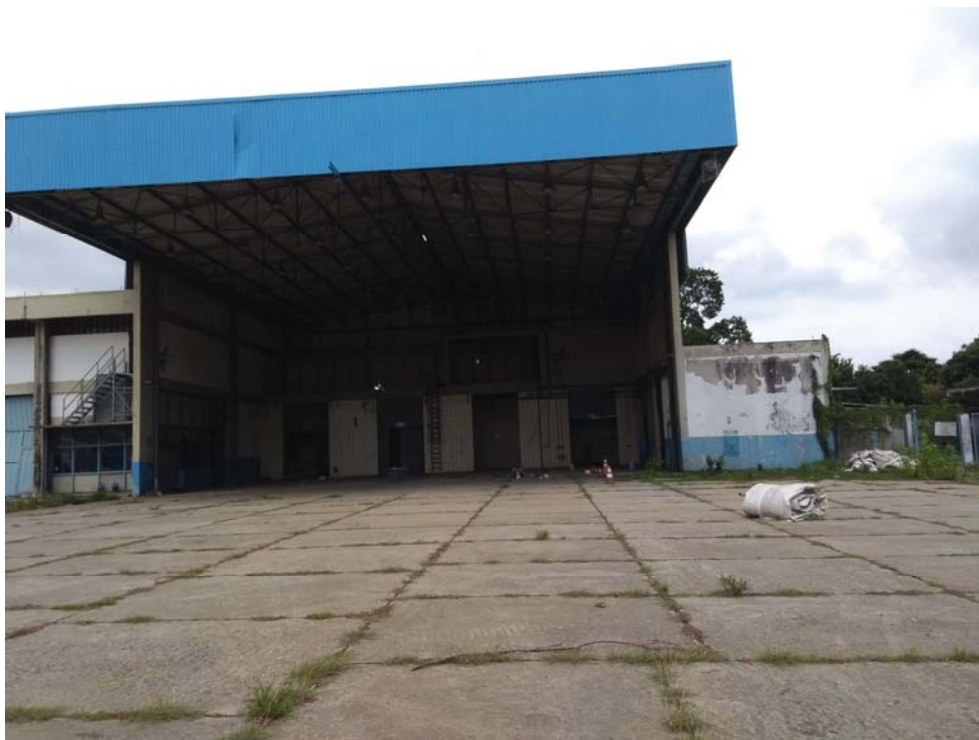
Foto 50 – Vista da entrada da Oficina mecânica de aviões (AF-14).

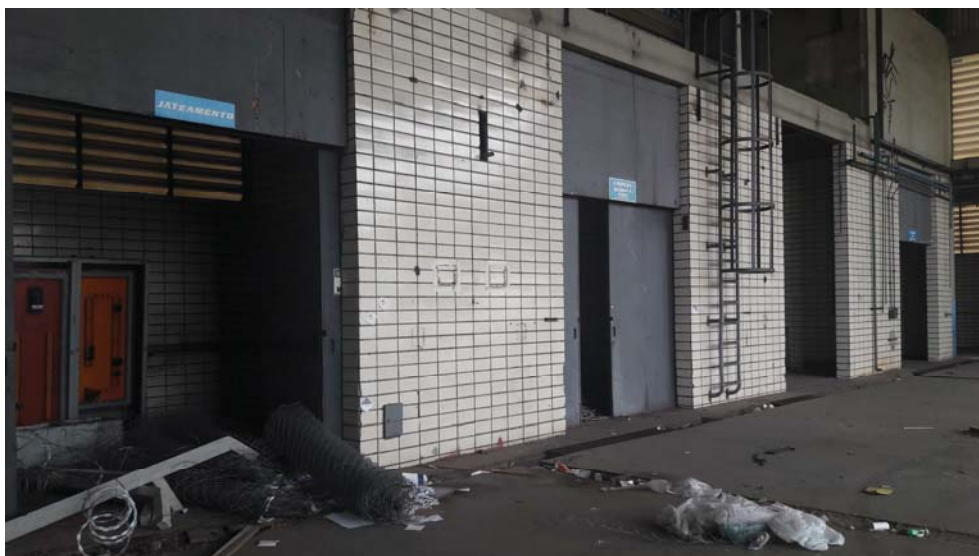
Foto 51 – Setor de jateamento, limpeza química fina e saída de peças.

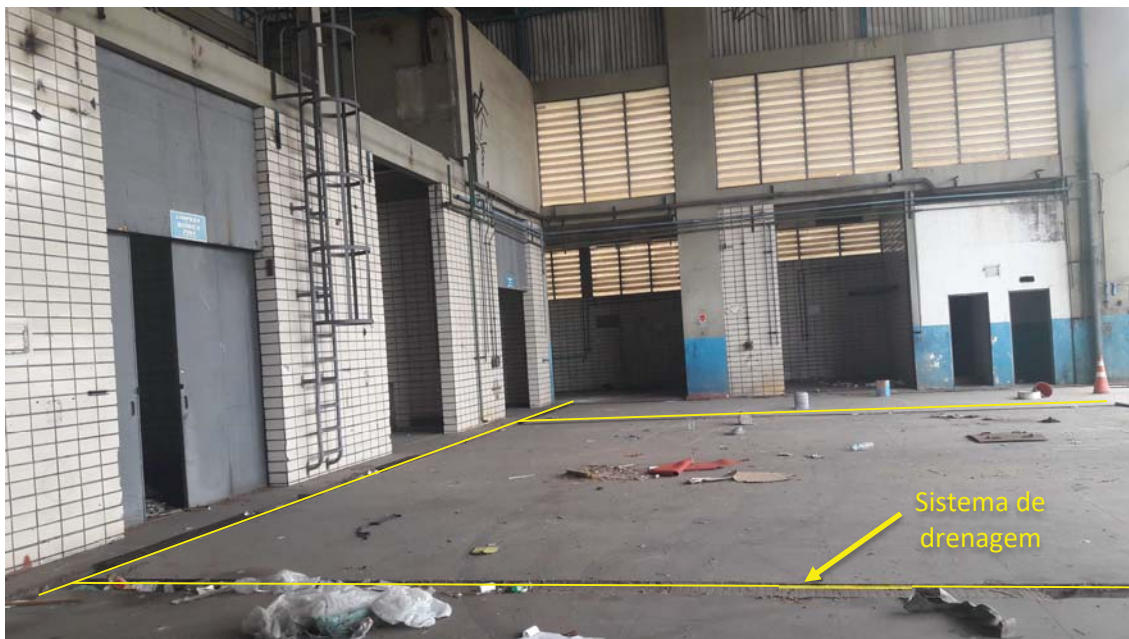
Nas **Fotos 52 e 53**, nota-se que o piso é de concreto, com algumas rachaduras, principalmente na área externa, além da existência de um sistema de drenagem de efluentes. O local estava relativamente desocupado, havendo apenas entulhos na área de jateamento e de limpeza química fina (**Fotos 54 e 55**).

Foto 52 – Vista parcial do sistema de drenagem da Oficina mecânica de aviões (AF-14).
