Anexo I – Certidão N° 053/2020/PROJ

Certidão de Dados Cadastrais do Imóvel - IPTU 2020

Anexo II – Levantamento Planialtimétrico

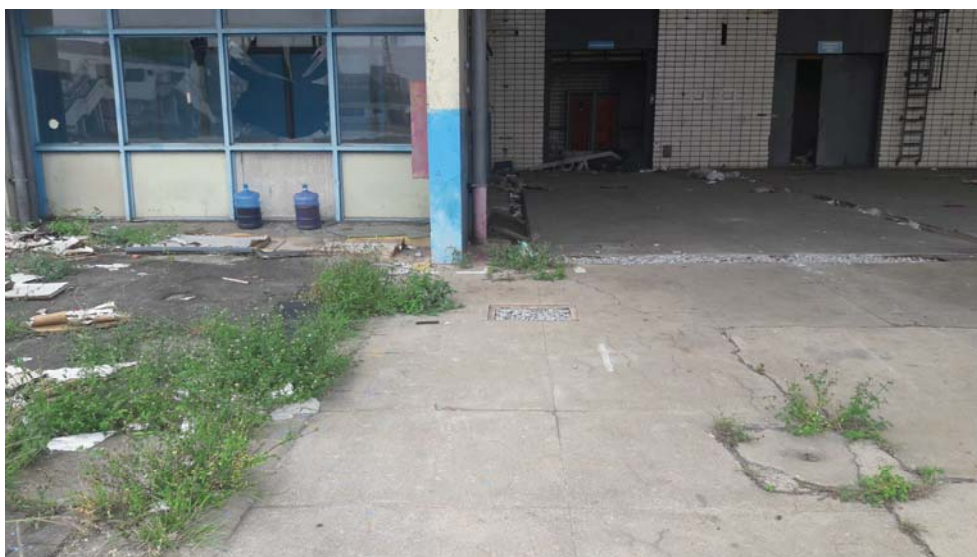
Foto 53 – Rachaduras e vegetação no piso.

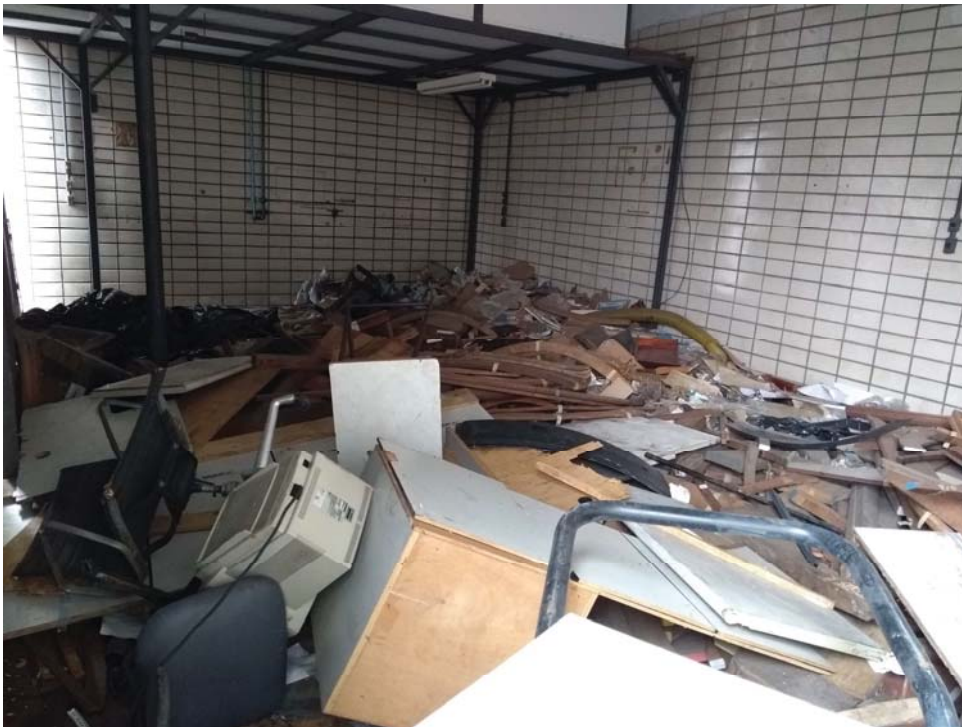
Entre a oficina mecânica de aviões (AF-14) e a oficina mecânica de veículos (AF-15), há alguns locais repletos de entulhos (**Foto 56**), sem nenhuma atividade potencial de contaminação atual ou pretérita.

Foto 56 – Entulho entre a oficina mecânica de aviões e de veículos.

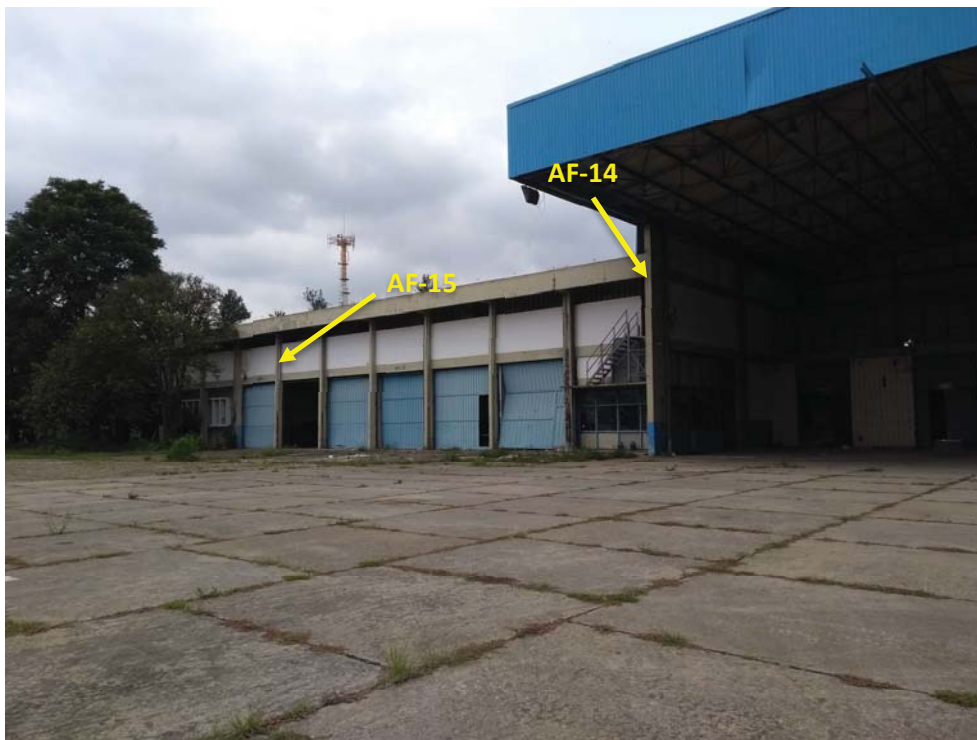
Foto 57 – Vista da entrada da oficina mecânica de veículos (frota interna).

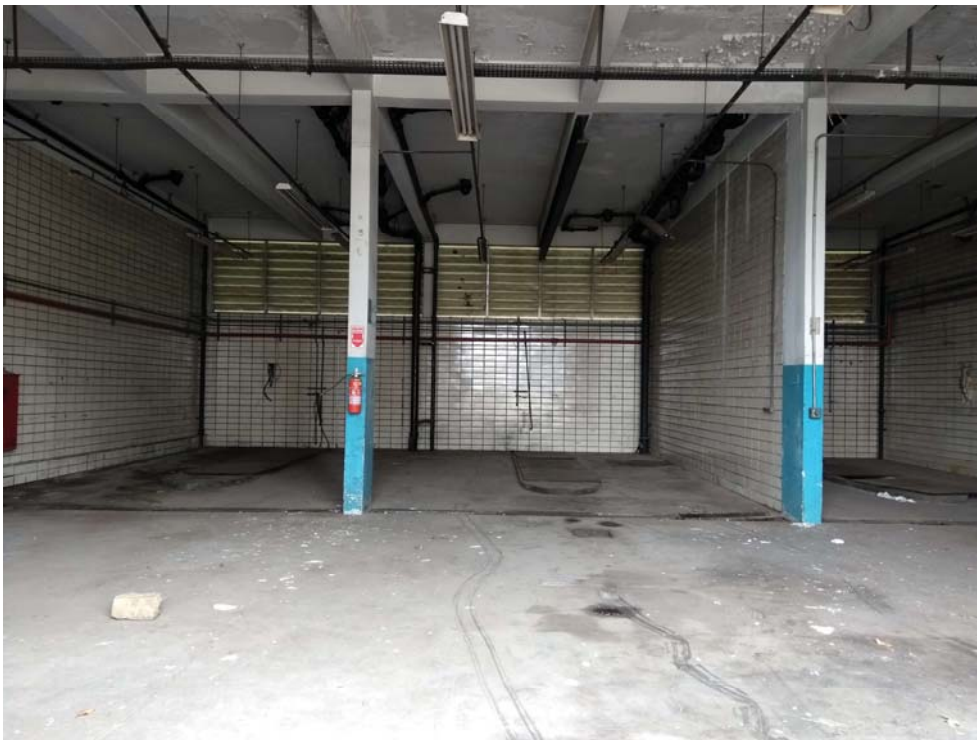
O piso interno é de concreto sem rachaduras aparentes, com canaletas para drenagem de efluentes oleosos e algumas manchas (**Fotos 58 a 60**).

Foto 58 – Vista da área interna da oficina, com manchas no piso.

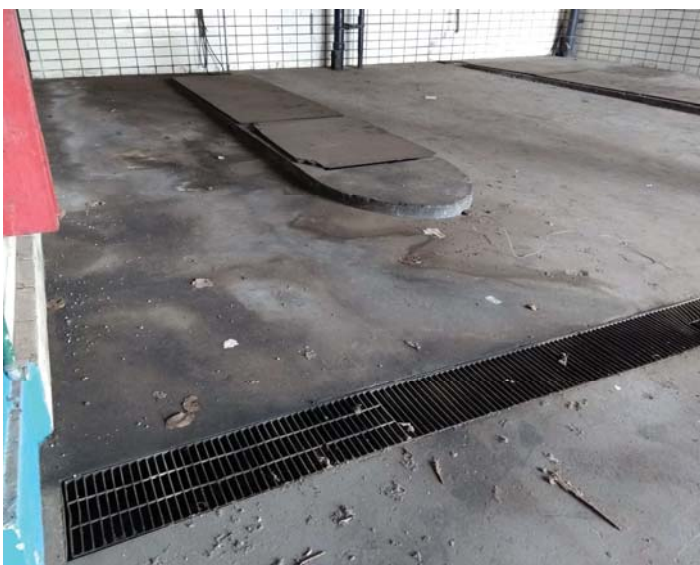
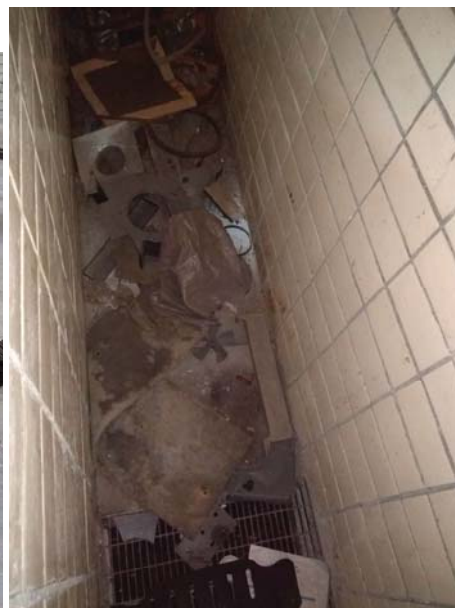
Fotos 59 e 60 – Detalhe das manchas no piso e da parte interna do fosso da área de manutenção.

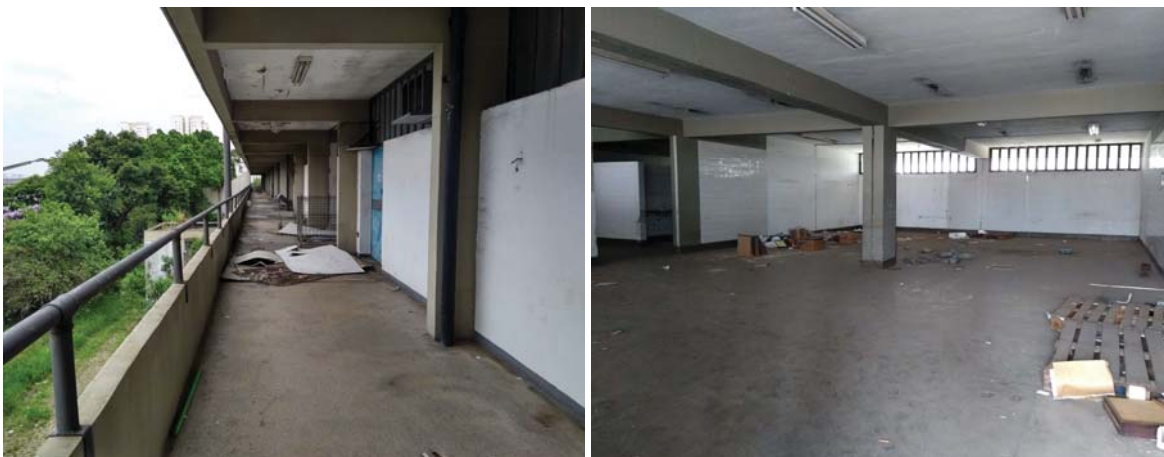
Há um segundo pavimento no prédio da oficina mecânica, porém somente com atividades administrativas, não sendo encontrado qualquer indício de contaminação (**Fotos 61 e 62**).

Fotos 61 e 62 – Vista do segundo pavimento da edificação, onde ocorriam atividades administrativas.

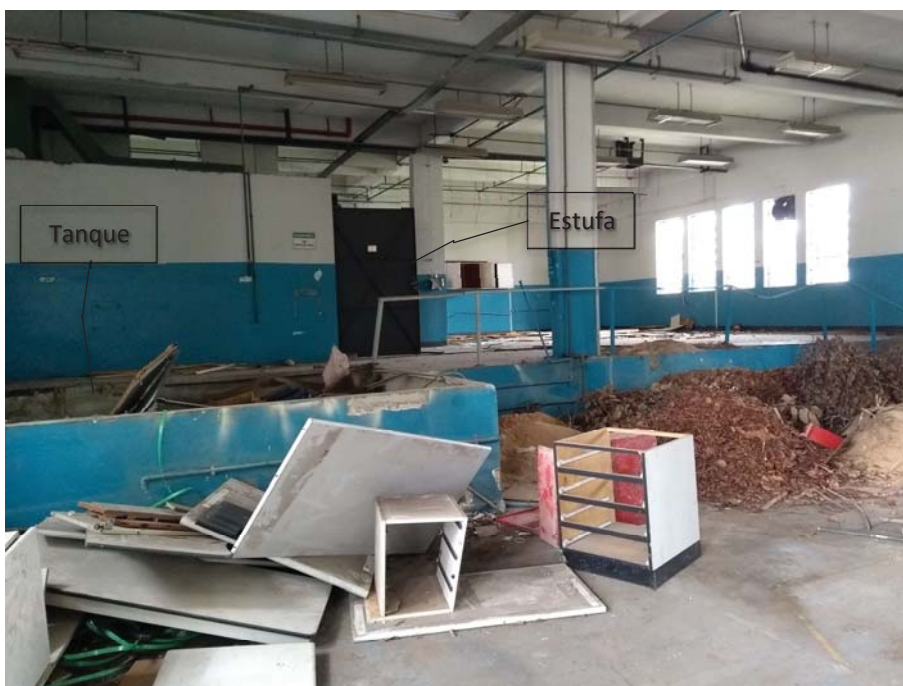
Segundo o Sr. Adalberto, eram realizados no local a lavagem de peças dos aviões, contudo, ele não soube informar como era o processo, bem como as matérias-primas utilizadas. Foram encontrados um tanque e uma estufa, ambos com entulho (**Foto 63 a 65**). O piso do local, bem como a estrutura do tanque é de concreto.

Foto 63 – Tanque e estufa para tratamento de peças (AF-16).

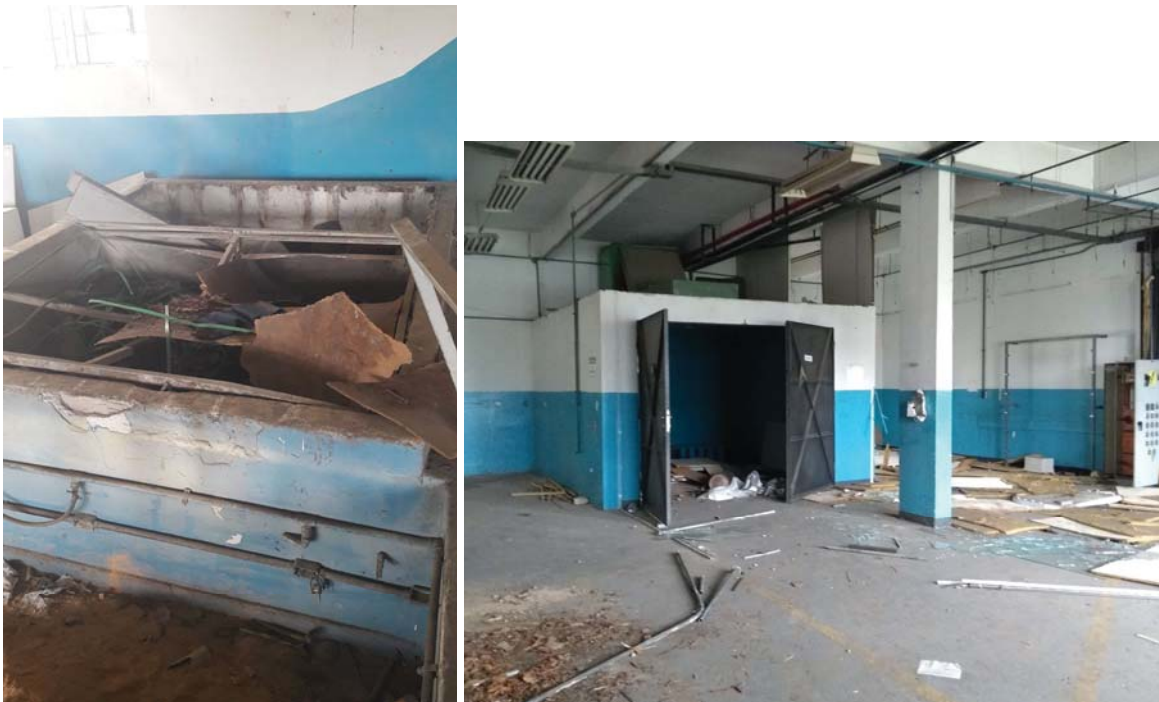
Foto 64 e 65 – Detalhe do tanque e da estufa.

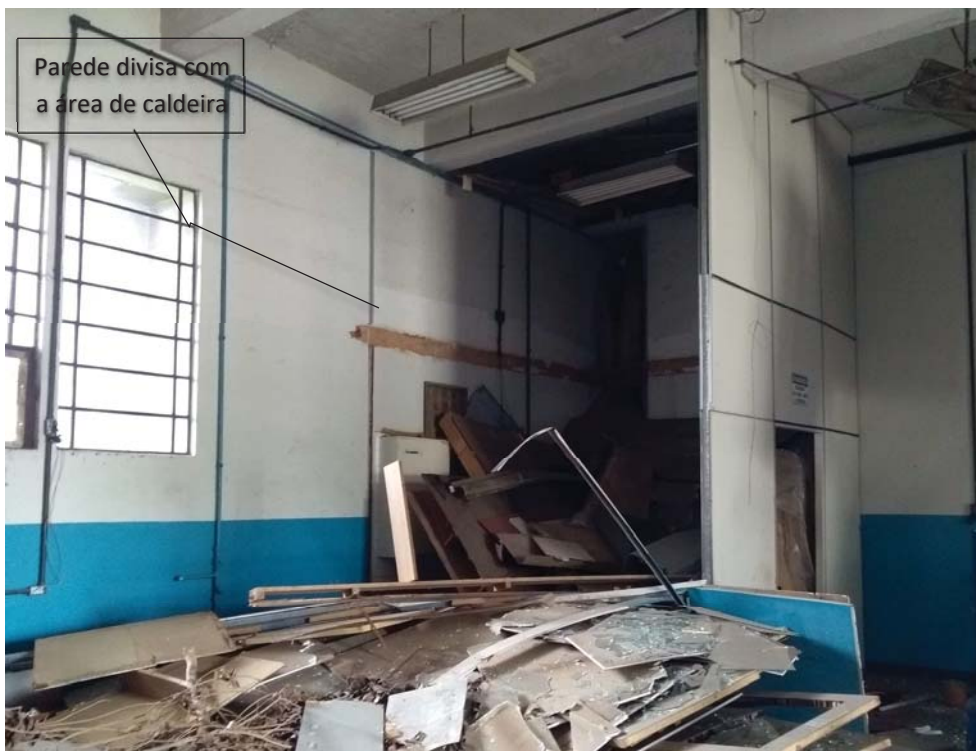
Na parte de trás desta área (vista a partir da entrada) havia uma pequena construção adjacente (**Foto 66**) na qual operava uma caldeira que também servia para o processo de tratamento de peças (ver **item 6.17**).

Foto 66 – Divisa com a área de caldeira (AF-17).

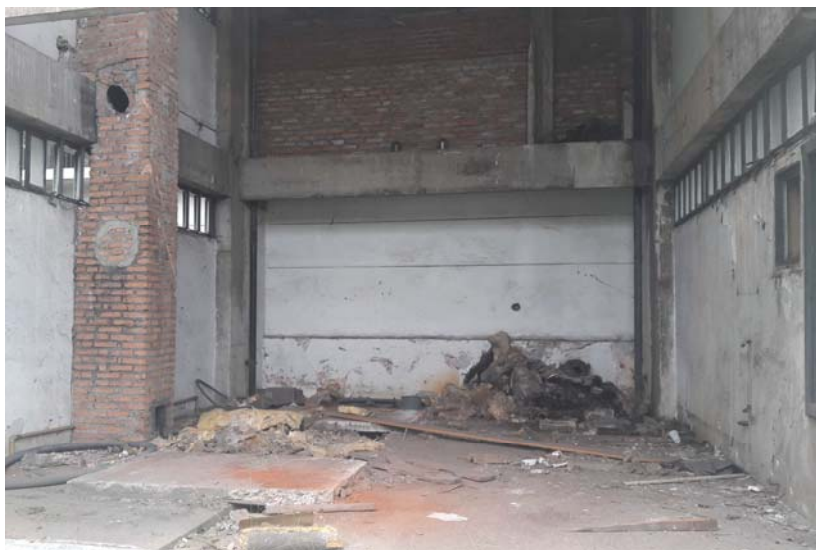
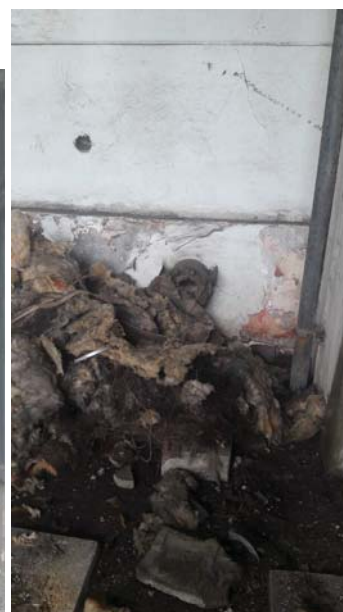
Como mencionado no item anterior, adjacente à área de tratamento de peças havia uma área coberta, com piso de concreto elevado (cerca de 0,40m) onde se encontrava uma caldeira. Esse equipamento foi desmontado e vendido poucos meses antes da visita, segundo o Sr. Adalberto. Na área sobraram apenas alguns entulhos, manchas no piso e a estrutura da chaminé, conforme fotos a seguir.

Fotos 67 e 682 – Estrutura que abrigava a caldeira e resíduos da desmontagem da caldeira.

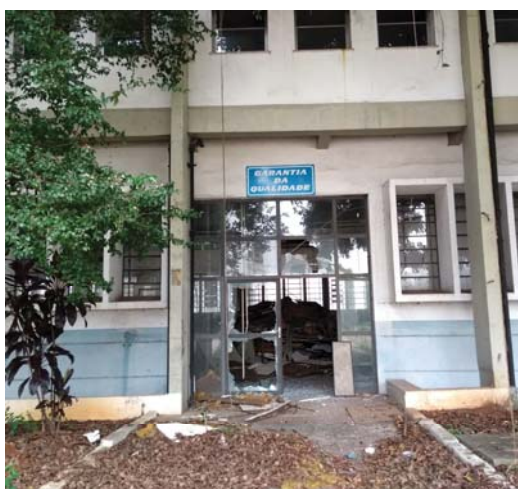
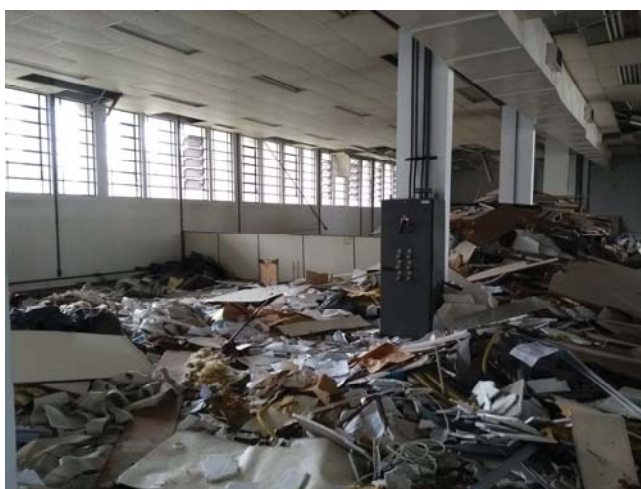
O local que dá acesso ao laboratório subterrâneo é uma área denominada Garantia de Qualidade. Nesse local, também haviam diversos entulhos, restos de materiais e alguns quadros de força (Fotos 69 e 70).

Fotos 69 e 70 – Vista da entrada e área interna da Garantia de Qualidade.

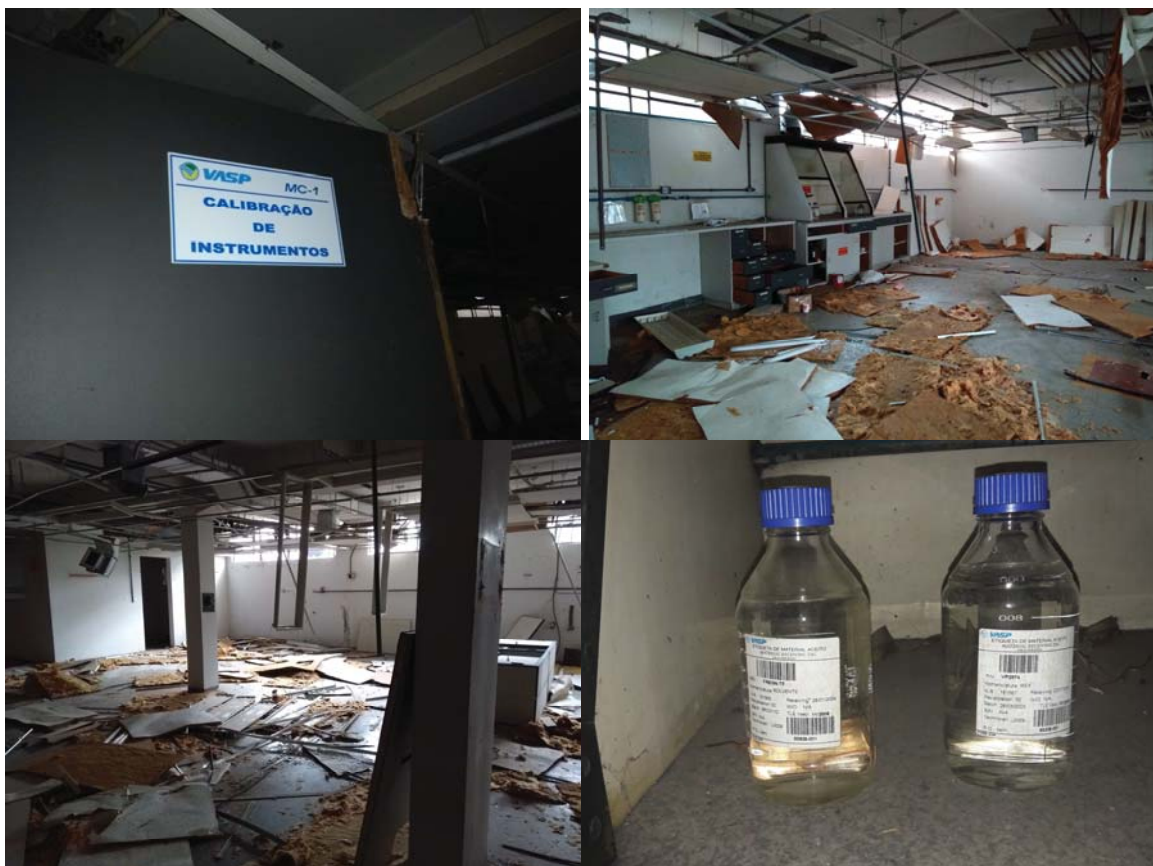
O laboratório era constituído pelos setores de calibração de instrumentos (**Fotos 71 a 74**), raio-x (incluindo área de revelação de raio x) (**Fotos 75 a 78**) e controle de qualidade de materiais. Esses setores não apresentavam rachaduras no piso de concreto ou manchas nas áreas visíveis, já que também haviam entulhos e restos de materiais. A situação é retratada nas fotos a seguir.

Fotos 71 a 74 –Área de calibração de instrumentos, com entulhos e produtos químicos.

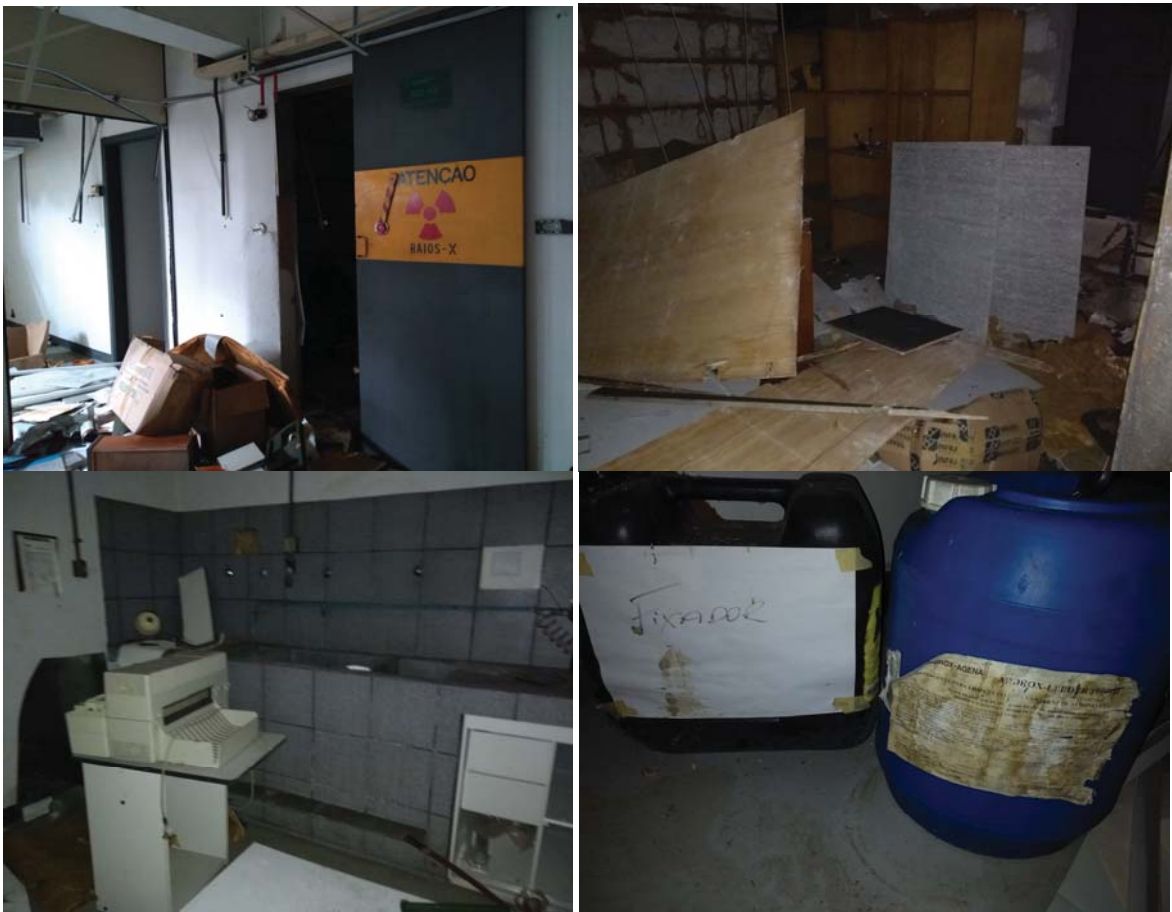
Fotos 75 a 78 – Área de raio x e dos produtos químicos utilizados para revelação do raio x.

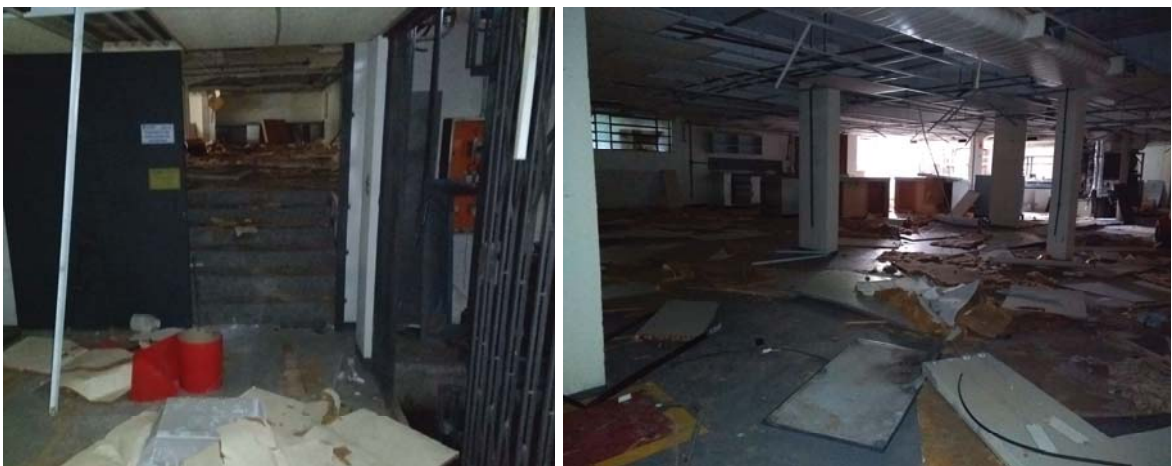
Fotos 79 e 80 – Entrada da área de Controle de qualidade de materiais.

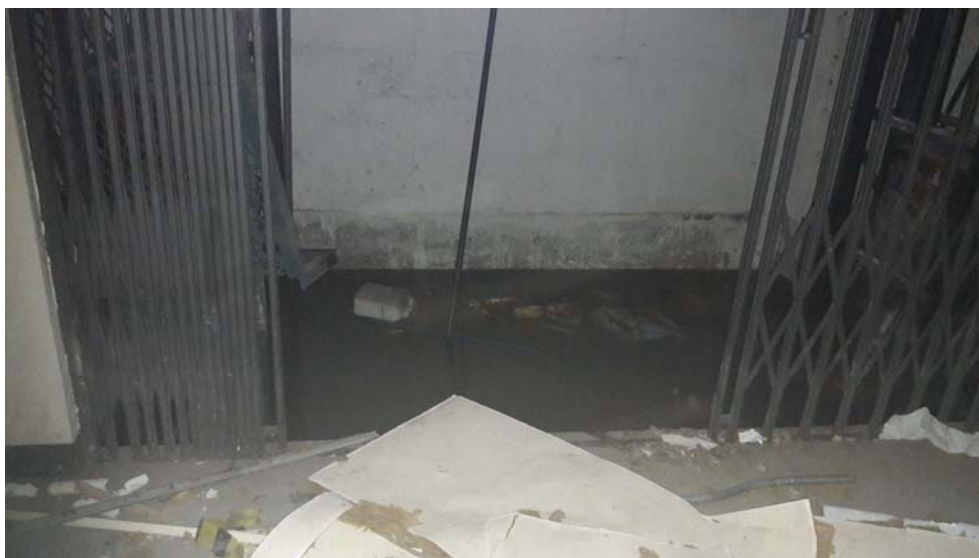
No subsolo existe também um vão no qual operava um elevador, repleto de água como se observa na **Foto 83**.

Foto 83 – Fosso do elevador, com água pluvial.

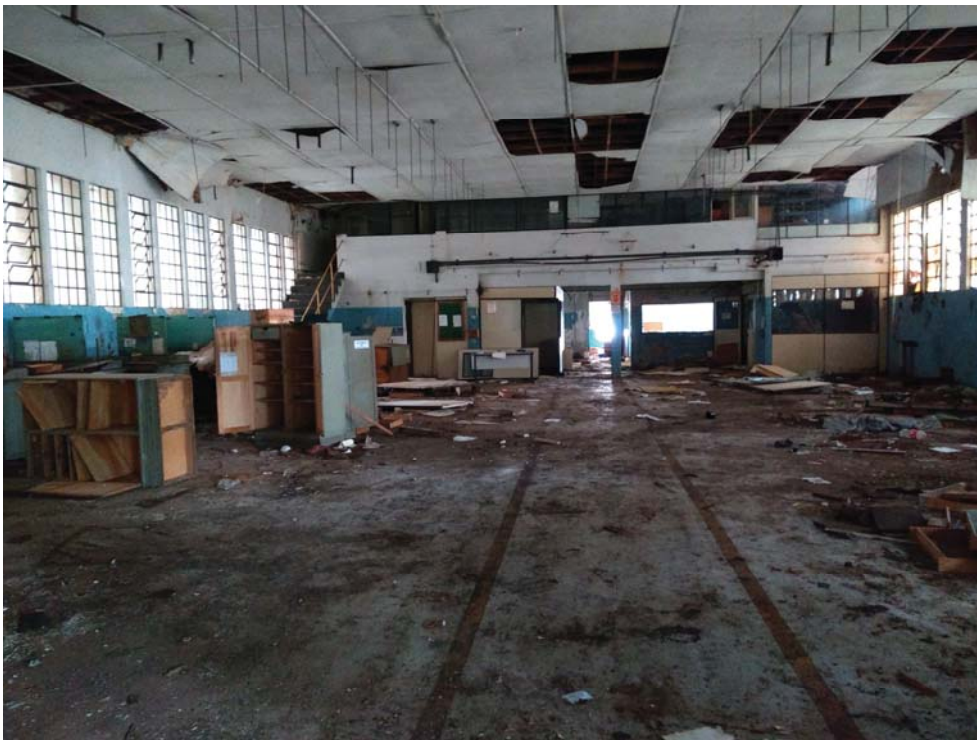
O setor de tornearia está localizado em frente à oficina de hidráulica do Hangar I (AF-02). Nas fotos a seguir, nota-se apenas a presença de móveis e entulho, com manchas no piso de concreto em vários pontos.

Foto 84 – Vista a partir da entrada do setor de tornearia.

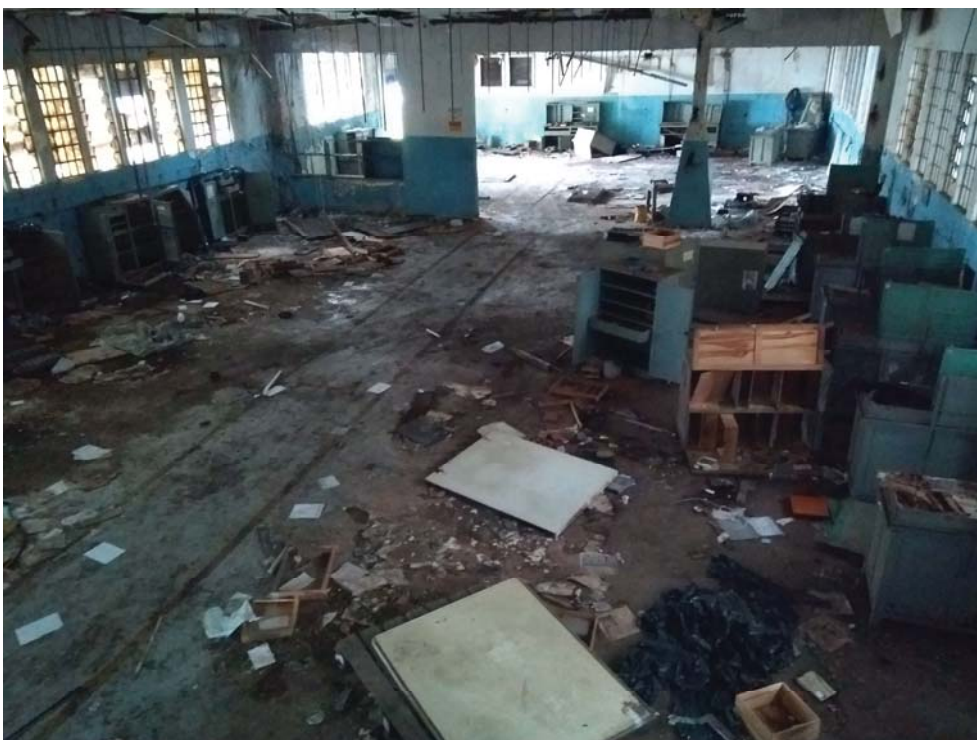
Foto 85 – Vista a partir do mezanino do setor de tornearia.

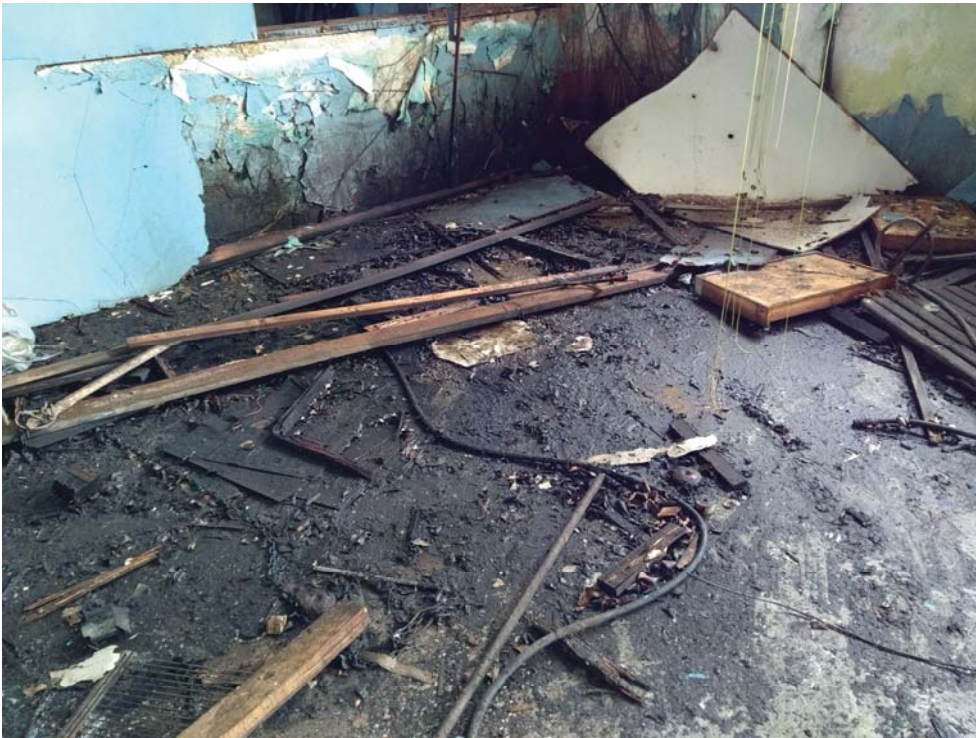
Foto 86 – Manchas de graxa no piso de concreto.

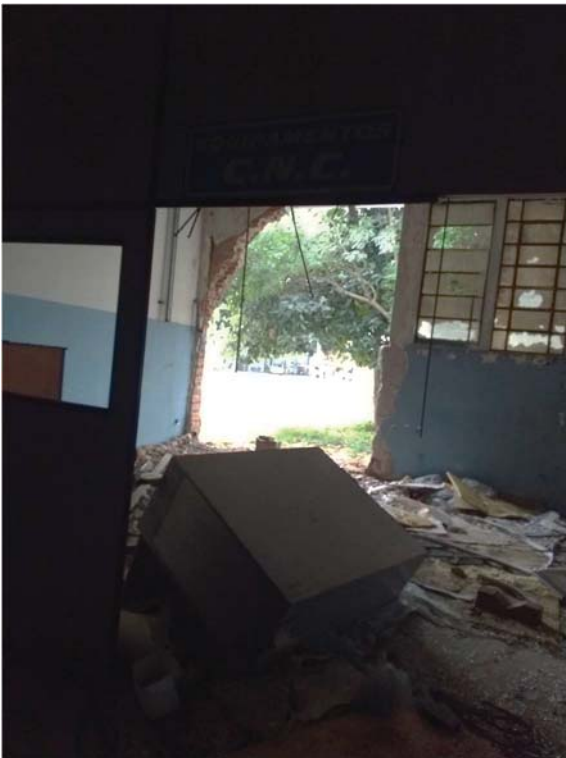
Foto 87 – Setor de equipamentos CNC, com entulho.

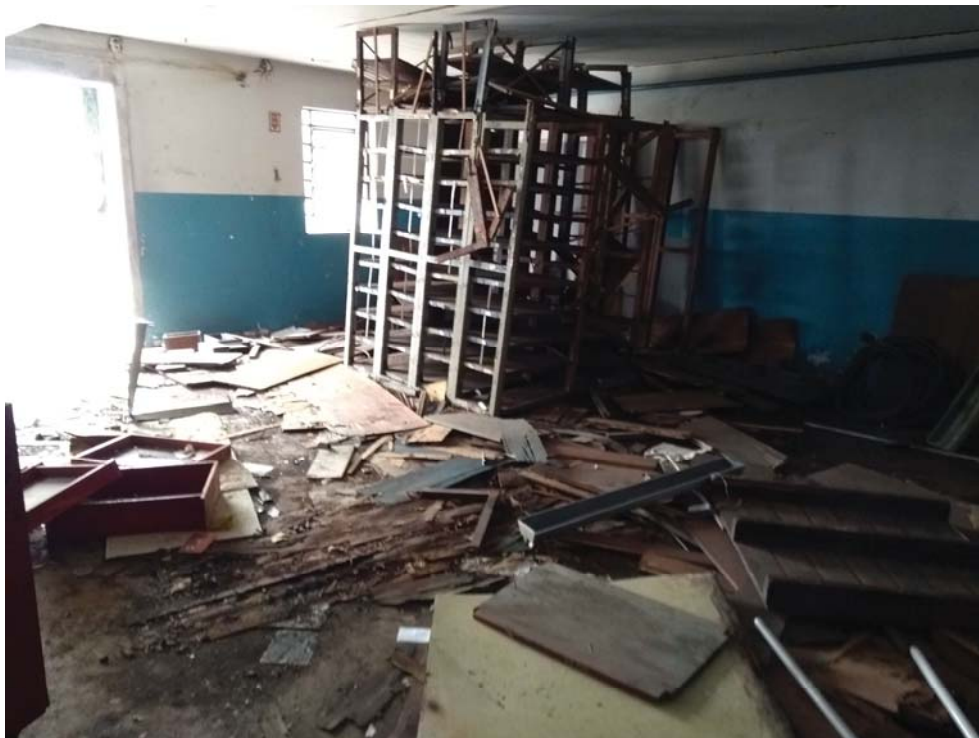
Foto 88 – Uma das salas do setor de tapeçaria, próximo da saída do terreno (guarita), com manchas no piso e restos de móveis e estantes de arquivo.

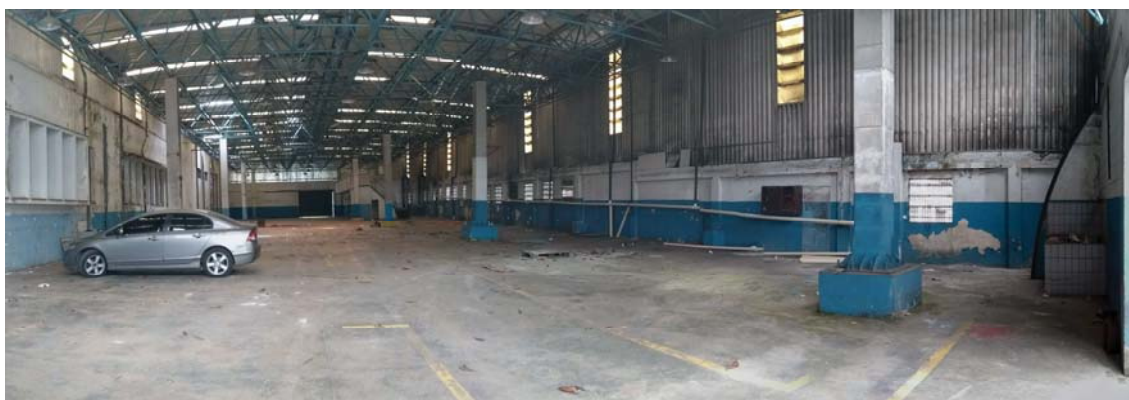
Nesta área adjacente ao setor de tornearia eram feitas manutenções em estofados dos bancos de aeronaves e outras pequenas manutenções. O piso é de concreto, sem rachaduras aparentes.

Foto 89 – Setor de tapeçaria.

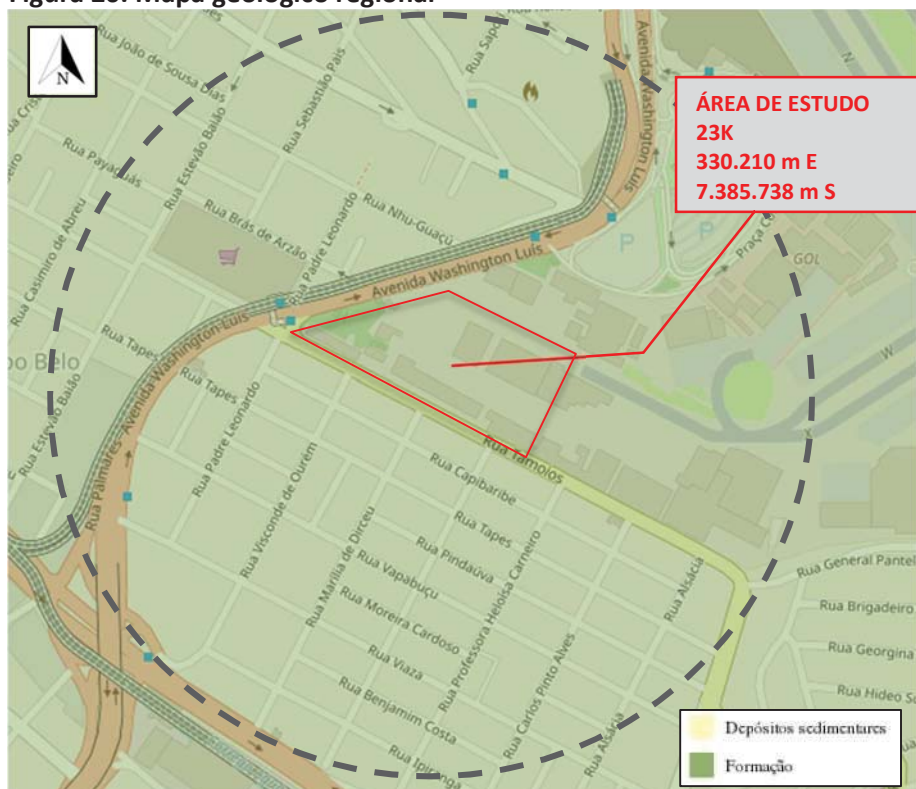
Figura 20. Mapa geológico regional

A **Figura 20** ilustra a posição do imóvel de interesse em relação à distribuição das principais unidades litológicas da região.

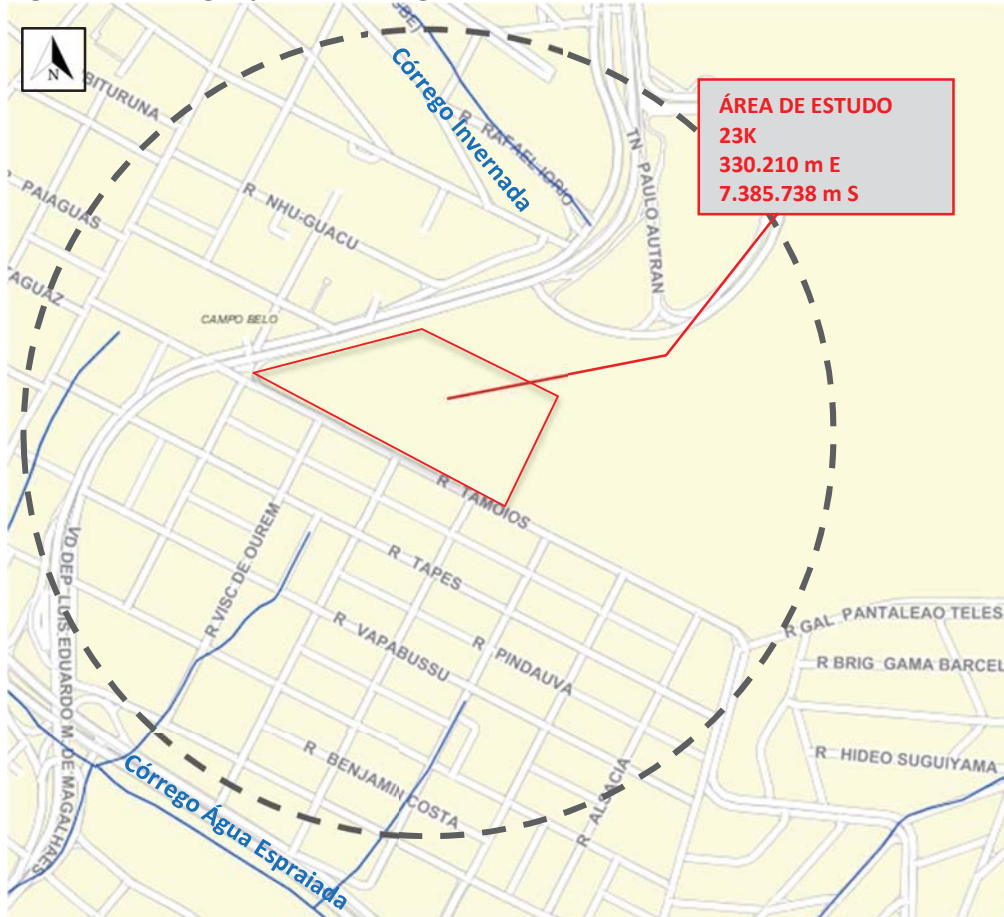
Figura 24. Córregos próximos a região a área de interesse

Os córregos próximos à região de estudo estão ilustrados na **Figura 24**. A norte, está localizado o Córrego Invernada, e a sul o Córrego Água Espraiada, que atualmente encontram-se totalmente canalizados.

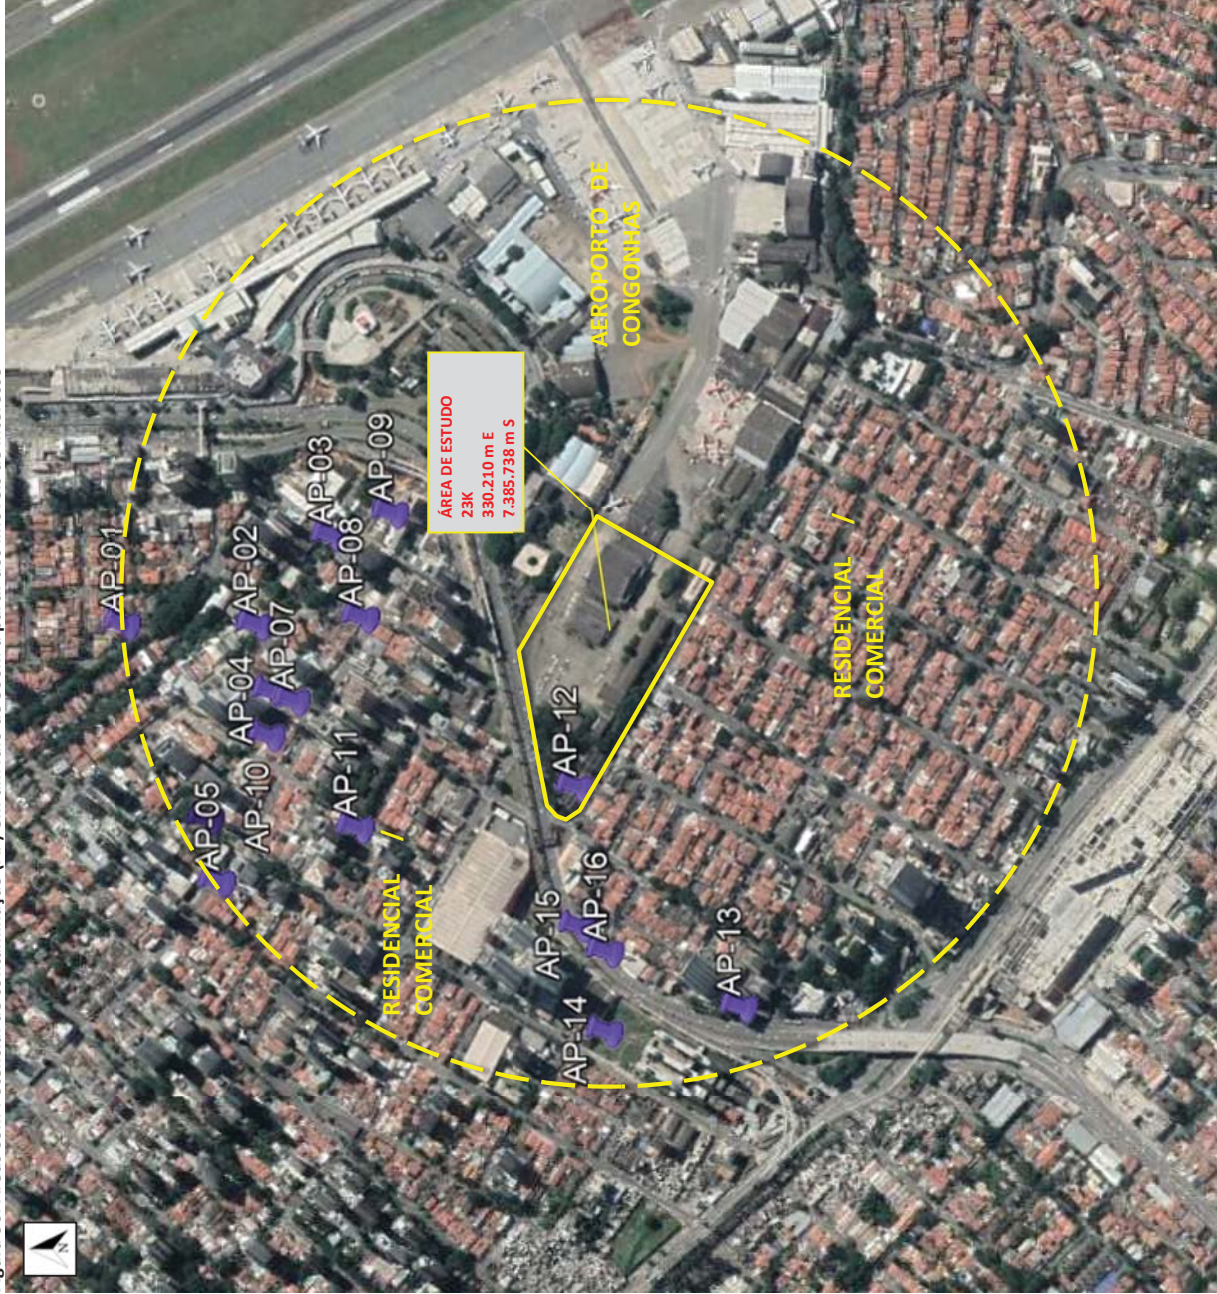
acordo com a Resolução SMA 10/17. A **Figura 30** apresenta a localização das Áreas Potenciais do entorno (AP).

Figura 30. Áreas com Potencial de contaminação (AP) em um raio de 500m a partir dos imóveis de interesse

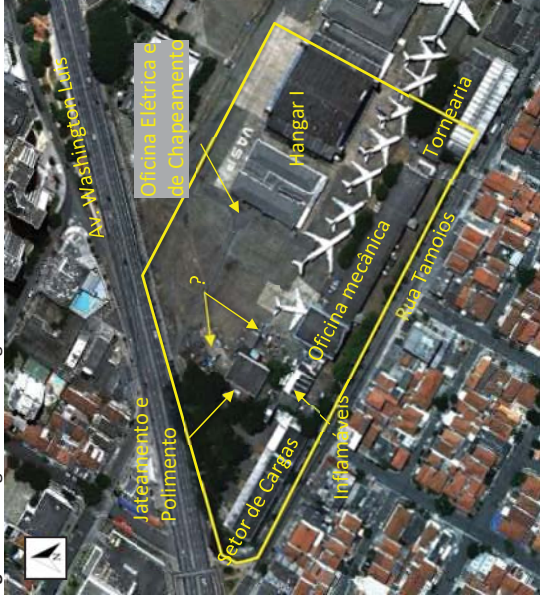
Figura 38. Fragmento de imagem aérea de 2008

Na imagem aérea de 2008 (**Figura 38**), a principal diferença são os aviões na porção sul do terreno. Em 2014 (**Figura 39**), o terreno aparece sem ocupação nas áreas próximas ao setor de Jateamento e Polimento (AF-08 e AF-09).

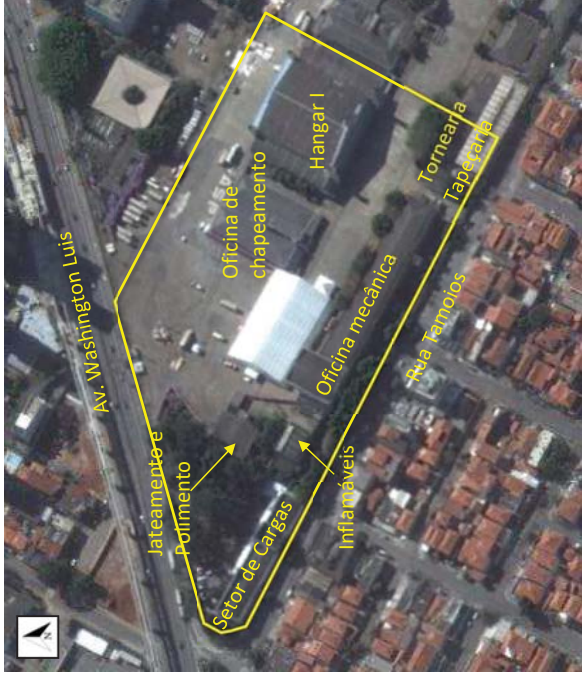
Figura 40. Fragmento de imagem aérea de 2015

No ano seguinte (**Figura 40**), foi construído um galpão (teto branco) entre as áreas da antiga oficina de chapeamento e da oficina mecânica, onde é possível observar uma pequena movimentação de veículos, possivelmente relacionado à algum evento/feira de aviação. Em

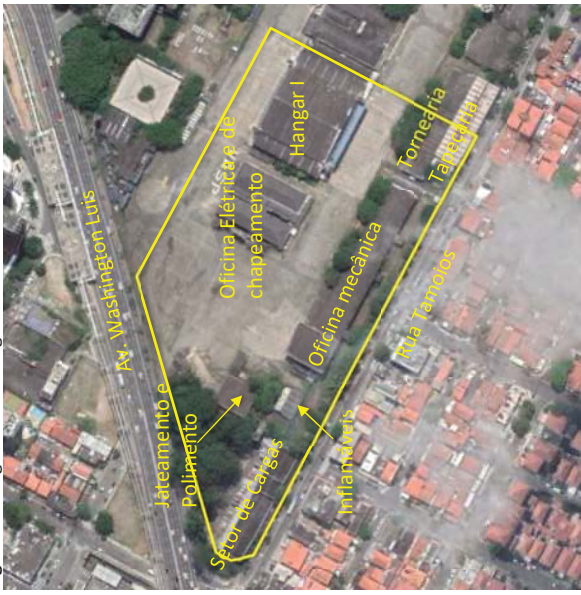
Figura 41. Fragmento de imagem aérea de 2019

2019 (**Figura 41**) esse mesmo galpão já havia sido desmontado e o layout do terreno se assemelhava ao da imagem aérea de 2014.

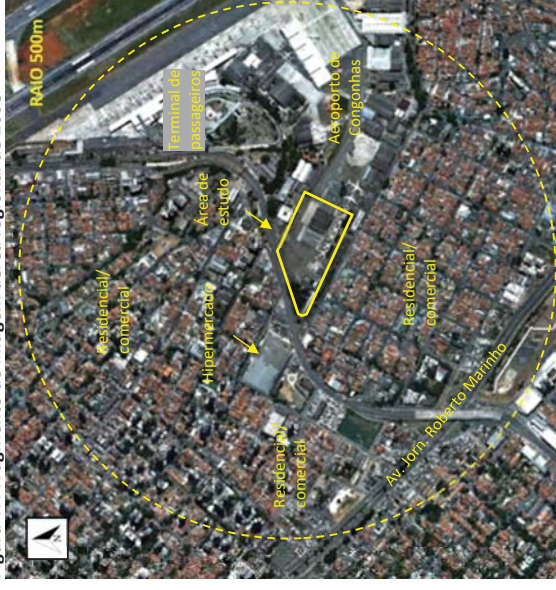
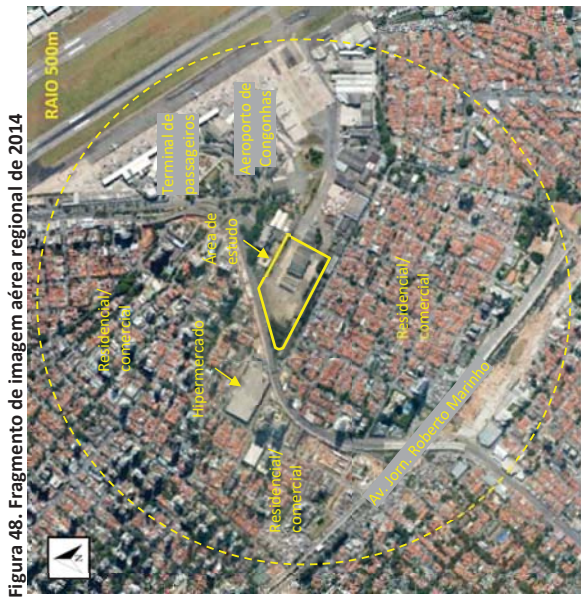
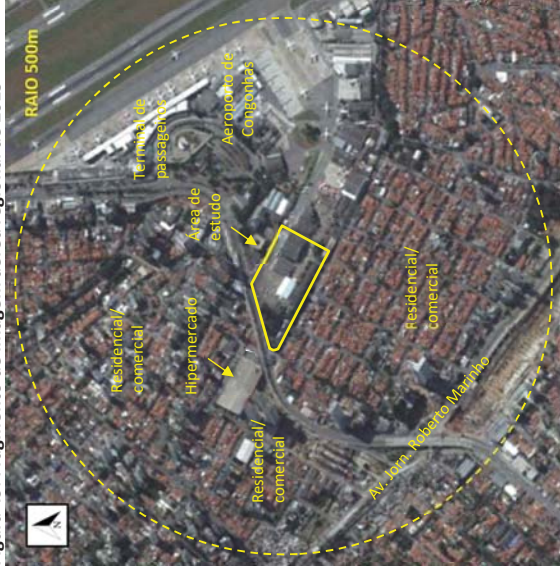
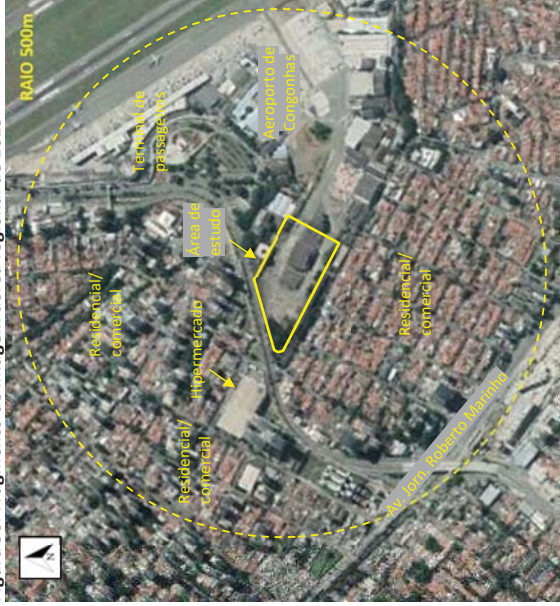
Em relação às imagens aéreas de 2008 a 2019 (**Figuras 47 a 50**), não foram observadas mudanças expressivas na região analisada, com exceção do aumento de edifícios residenciais e comerciais, além de maiores investimentos na infraestrutura do aeroporto, a exemplo do terminal de passageiros. A partir de 2008, o Jumbo Eleto é substituído pelo Hipermercado Extra, que persiste até os dias atuais, e o Córrego Água Espraiada foi canalizado para a construção da Av. Jornalista Roberto Marinho.

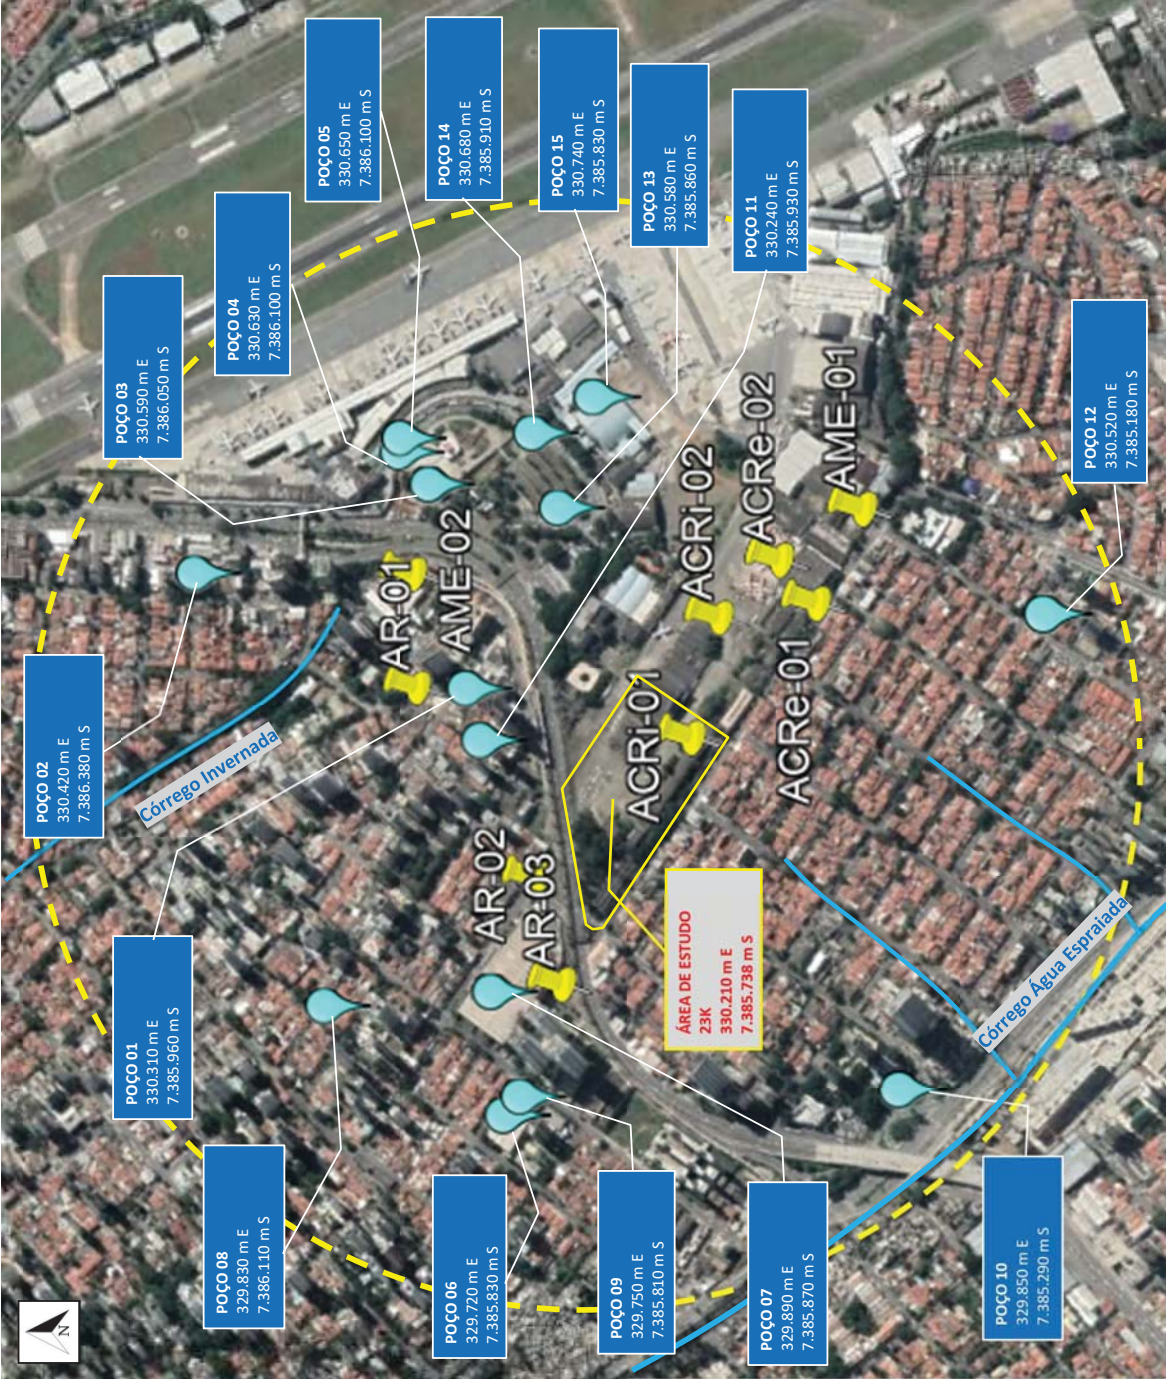
A **Figura 52** exibe o mapa de áreas contaminadas, os bens a proteger e os poços de abastecimento de água identificados num raio de 500 metros a partir dos limites da área de interesse.

Figura 52. Mapa de Áreas com classificação ambiental, bens a proteger e poços de abastecimento num raio de 500 m a partir dos limites da área de interesse
