Caso 4

Rehabilitación completa:
Maxilar superior e inferior
con prótesis fija.

Dr. Vicente Gabriel Faus Badía

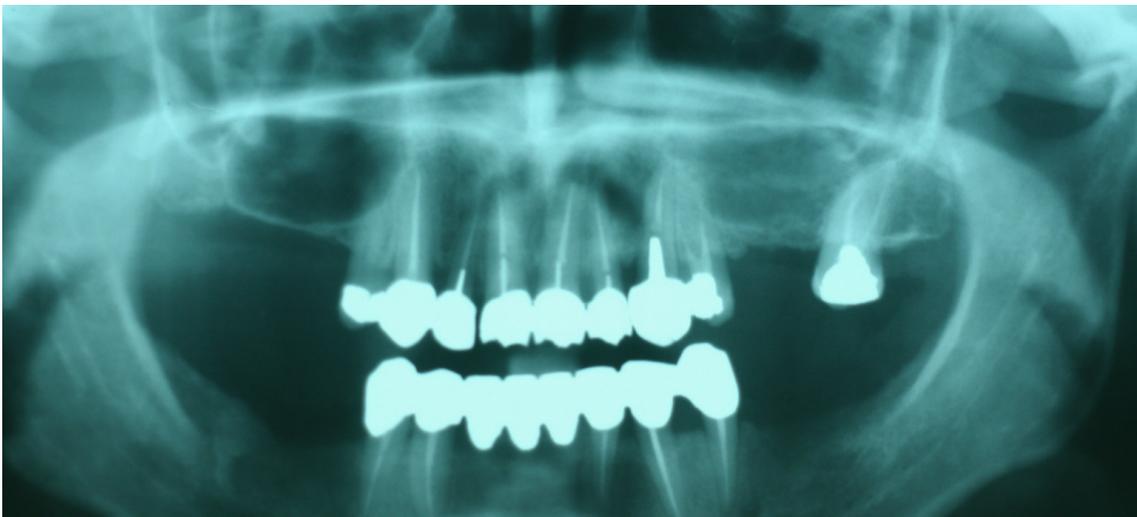
Figura 2.1.

En la figura **2.1** vemos la ortopantomografía de una paciente que en el año 1989 tenía 24 años y a la que se le hizo una rehabilitación ceramo-metálica sobre sus dientes remanentes. En la figura **2.2** vemos la orto-

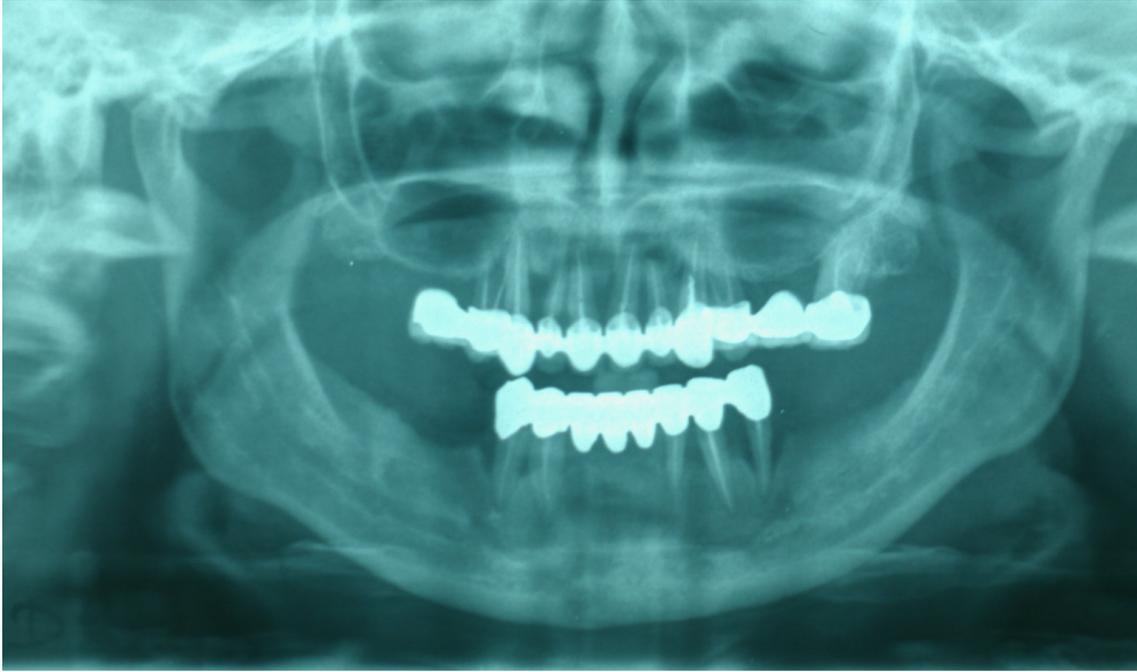
Figura 2.2.

pantomografía con la rehabilitación oral ceramo-metálica actual tras 20 años, ya con deterioro periodontal, a la que se le propone rehabilitación sobre implantes con sedación e infiltración anestésica local.

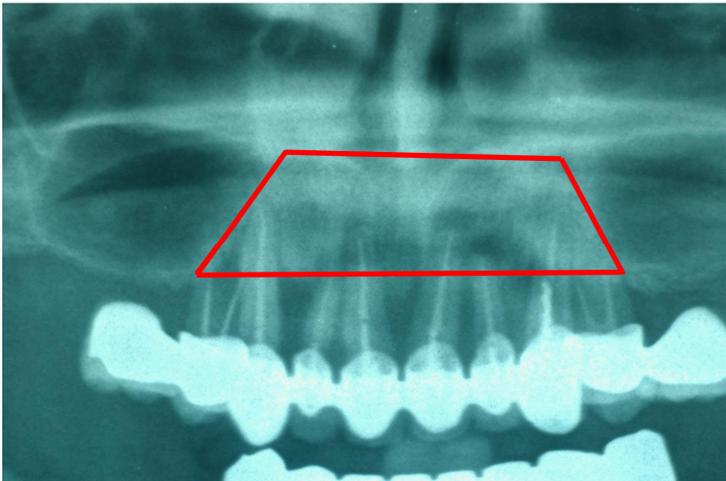
Figura 2.3. Vemos el espacio óseo trapezoidal remanente entre senos maxilares así como el espacio óseo en las tuberosidades del maxilar superior con grandes senos maxilares entre ellos.

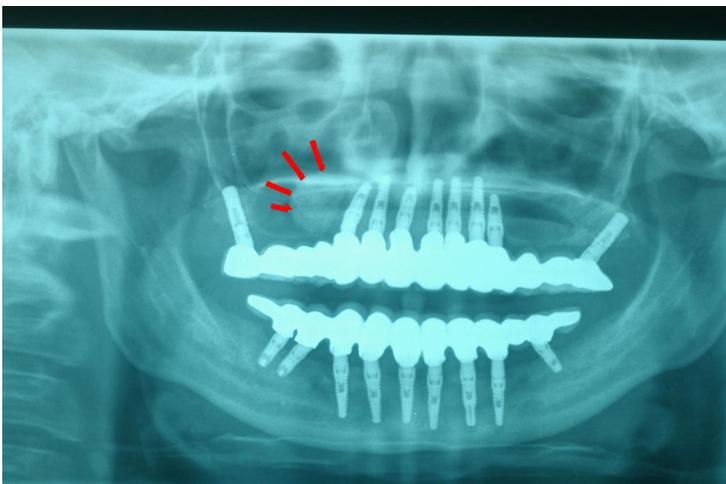
Figura 2.4. Vemos la ortopantomografía posterior a la rehabilitación oral en la que observamos 9 implantes inferiores y 9 implantes superiores: la intención era instalar 10, es decir 8 entre senos maxilares, pero en el lado derecho no se pudieron instalar los 4 que eran pertinentes, pues el seno maxilar era muy pronunciado y lo que hicimos fue rellenar, el seno maxilar derecho en su parte medial, de HA bovina, como se indica en la ortopantomografía en rojo, por si en el futuro fuera necesario instalar más implantes.

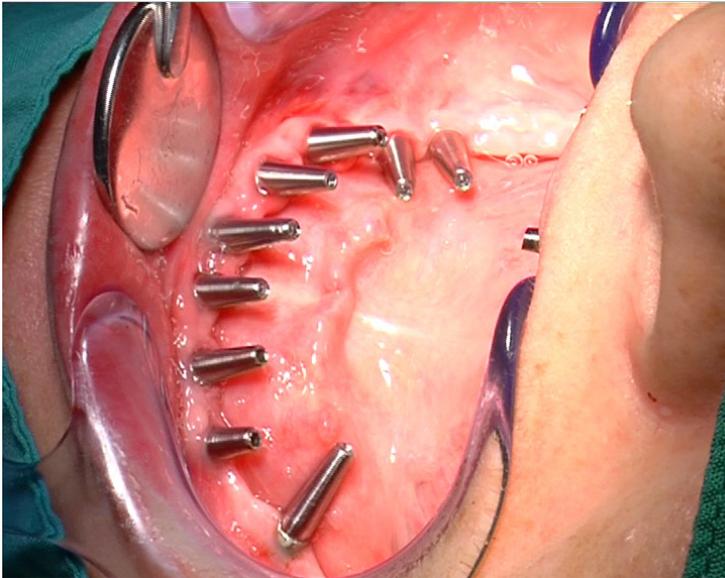
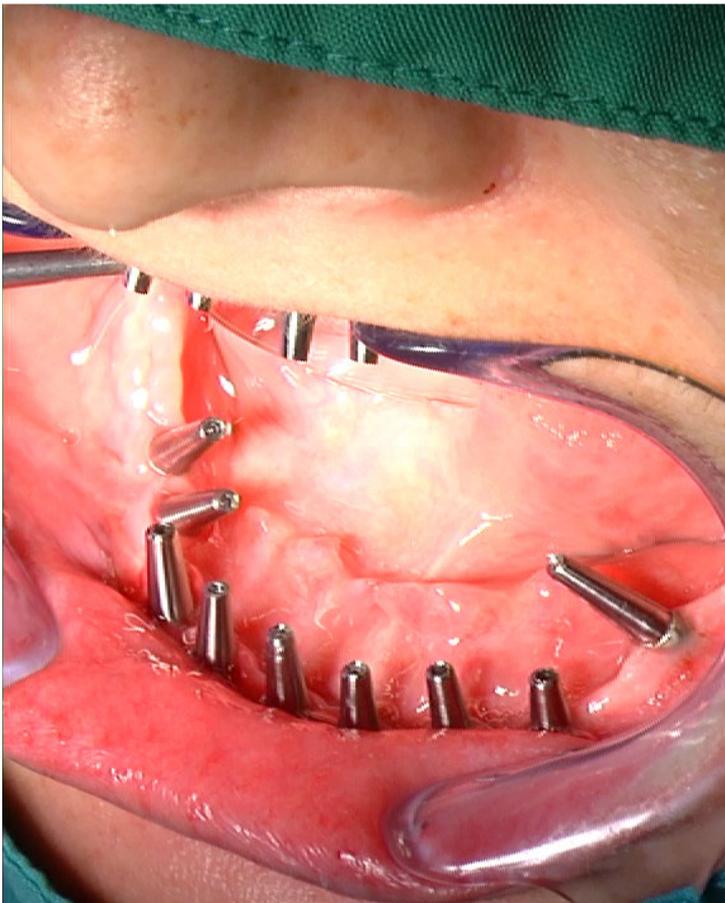
En las figuras 2.5 y 2.6 vemos la imagen de los implantes inferiores ya oseointegrados sobre

los que instalamos aditamentos rectos macizos para observar su disiparalelismo.

Figura 2.5. – Figura 2.6. Vemos el espacio óseo trapezoidal remanente entre senos maxilares así como el espacio óseo en las tuberosidades del maxilar superior con grandes senos maxilares entre ellos.

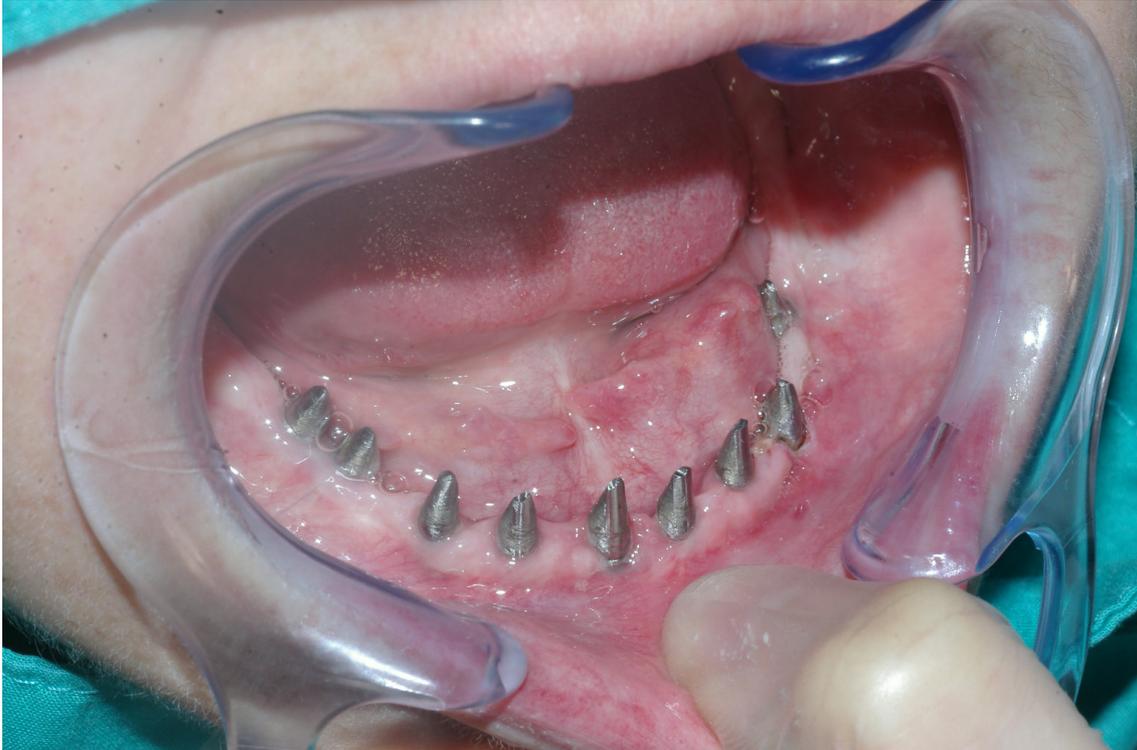
Figura 2.7.

En las figuras **2.7**; **2.8**; **2.9** y **2.10** vemos las imágenes de los aditamentos angulados macizos ya seleccionados, sellados y tallados del maxilar inferior y

superior, ya preparados para recibir las estructuras ceramo-metálicas. Se observa su disposición en clase III.

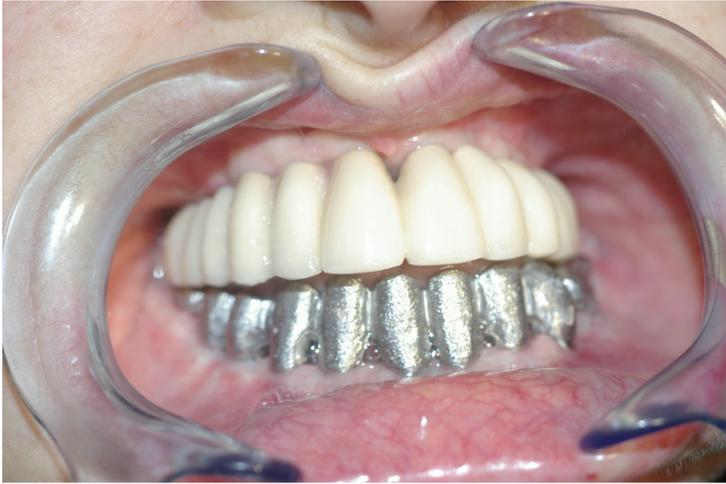
Figura 2.11. Vemos la imagen de la estructura ceramo-metálica superior ya terminada y la estructura metálica inferior ajustadas intraoralmente, para comprobar la dimensión vertical, perfil, exposición de incisivos superiores, sonrisa y pruebas de conjunto etc.

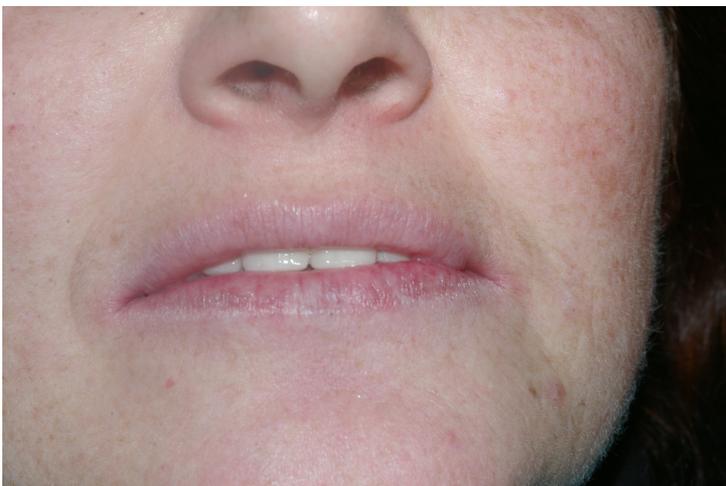
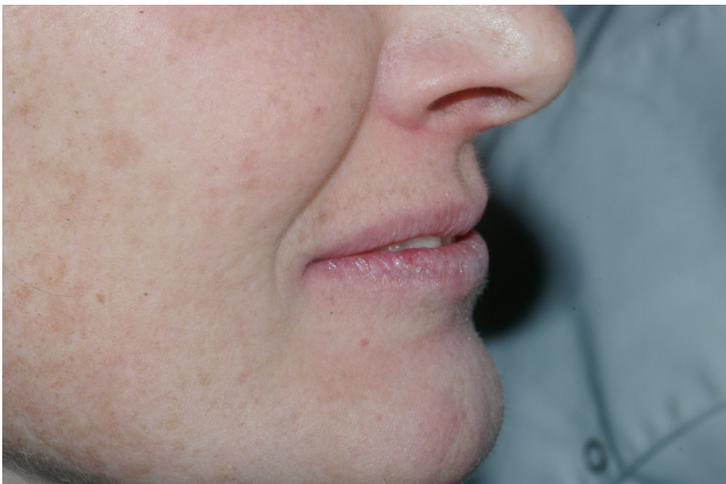
Figura 2.12. - Figura 2.13. Vemos la imagen del perfil lateral y aspecto de la estructura ceramo-metálica superior que es la mas importante para la estética y apariencia del paciente. Si decidimos que es la correcta pasamos a seguir con la estructura inferior.

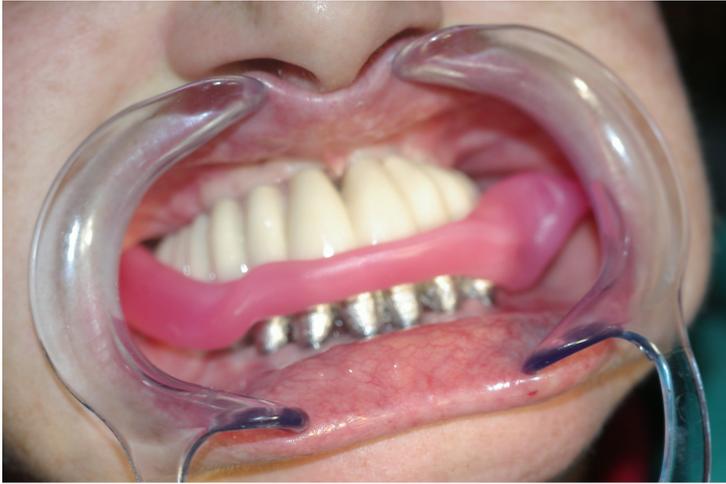
Figura 2.14. Vemos en la imagen tras las comprobaciones anteriores la mordida de cera para instalar la cerámica inferior.

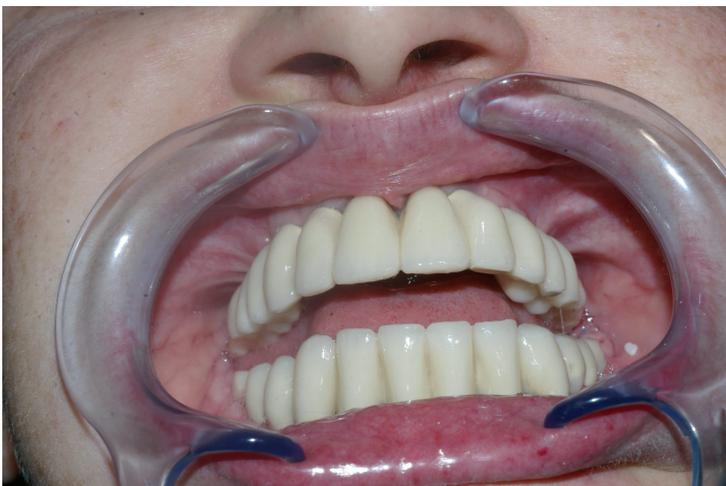
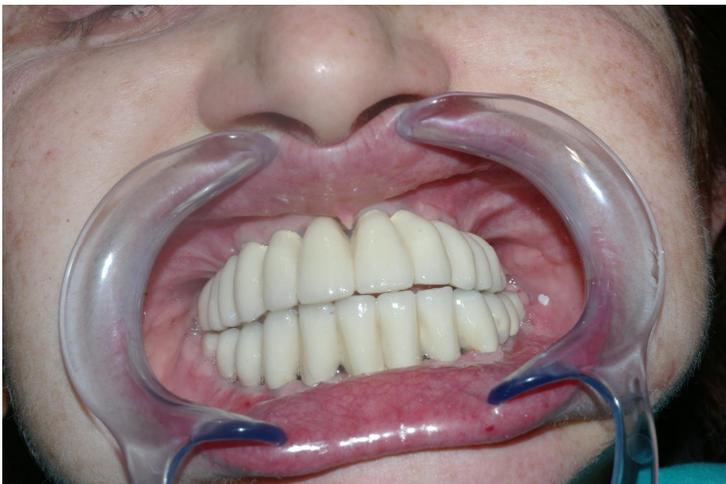
Figura 2.15. - Figura 2.16. Vemos las imágenes del resultado obtenido con la rehabilitación oral siguiendo el patrón habitual: misma altura de contornos gingivales en semilunas, troneras de auto-limpieza, papilas en troneras.
