UNIVERSIDAD NACIONAL AUTÓNOMA DE MÉXICO

FACULTAD DE INGENIERÍA

**TÉCNICAS DE REHABILITACIÓN
DE MUROS DE MAMPOSTERÍA**

TESIS

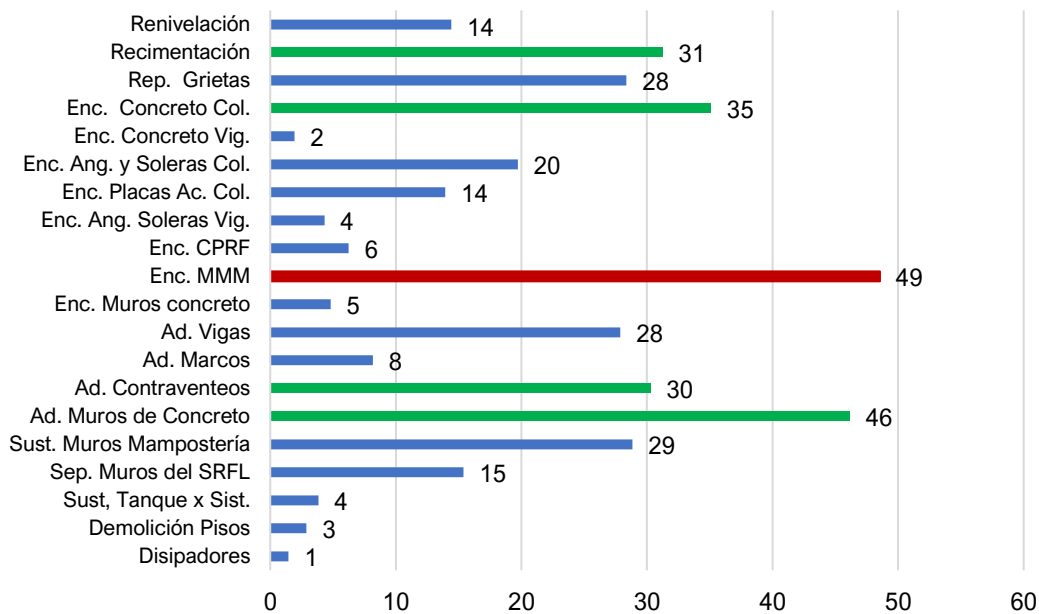
Figura 9. Uso de técnicas de rehabilitación en edificios de la CDMX después del sismo de 2017 (Proyecto colaborativo ConTex, 2020).

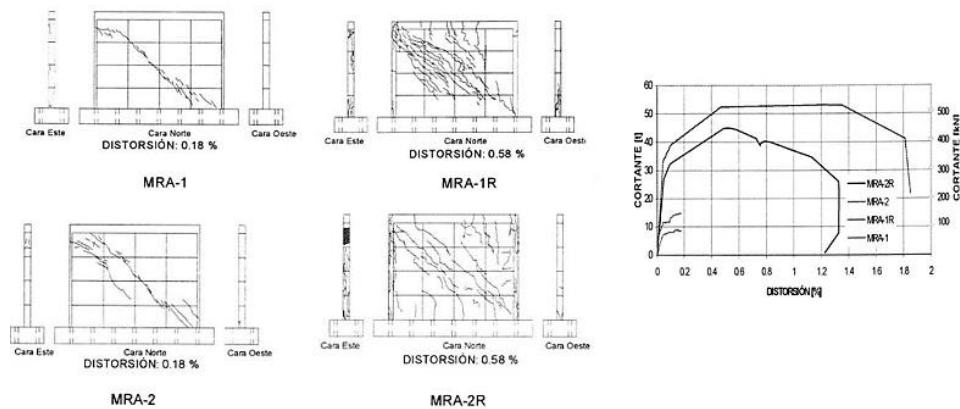
Figura 24. Patrón de agrietamiento y curvas de comportamiento de los especímenes ensayados (Marcelino, 2004).

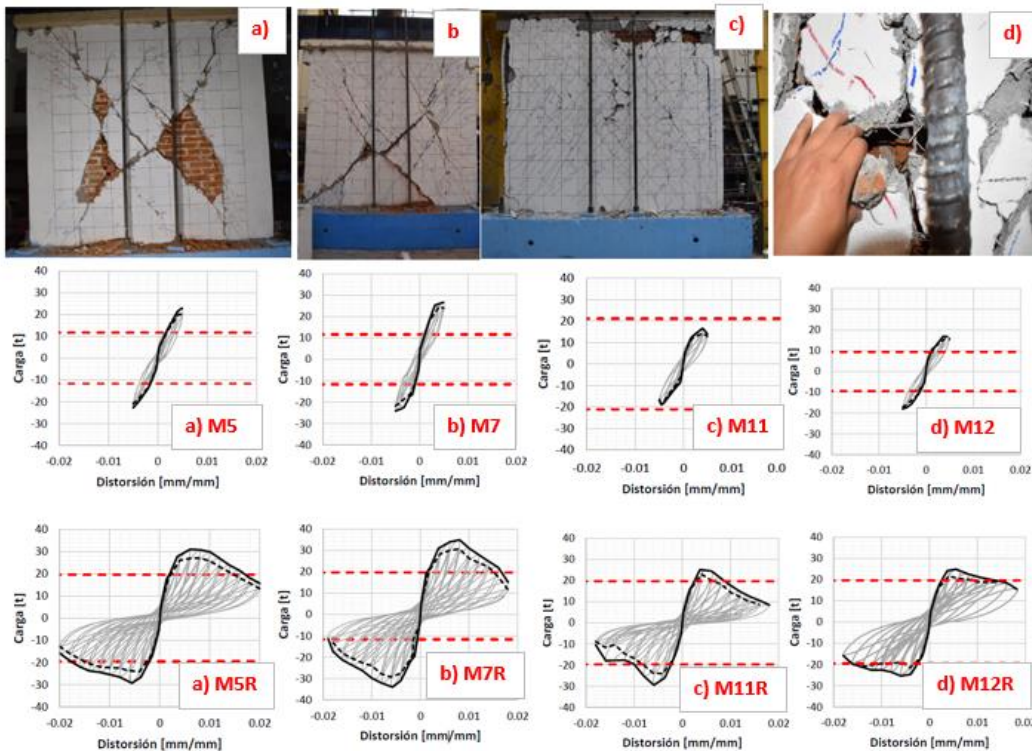
Figura 63. Patrón de agrietamiento final y curvas de comportamiento histerético en muros rehabilitados con morteros reforzados con fibras (Lubin, 2021).

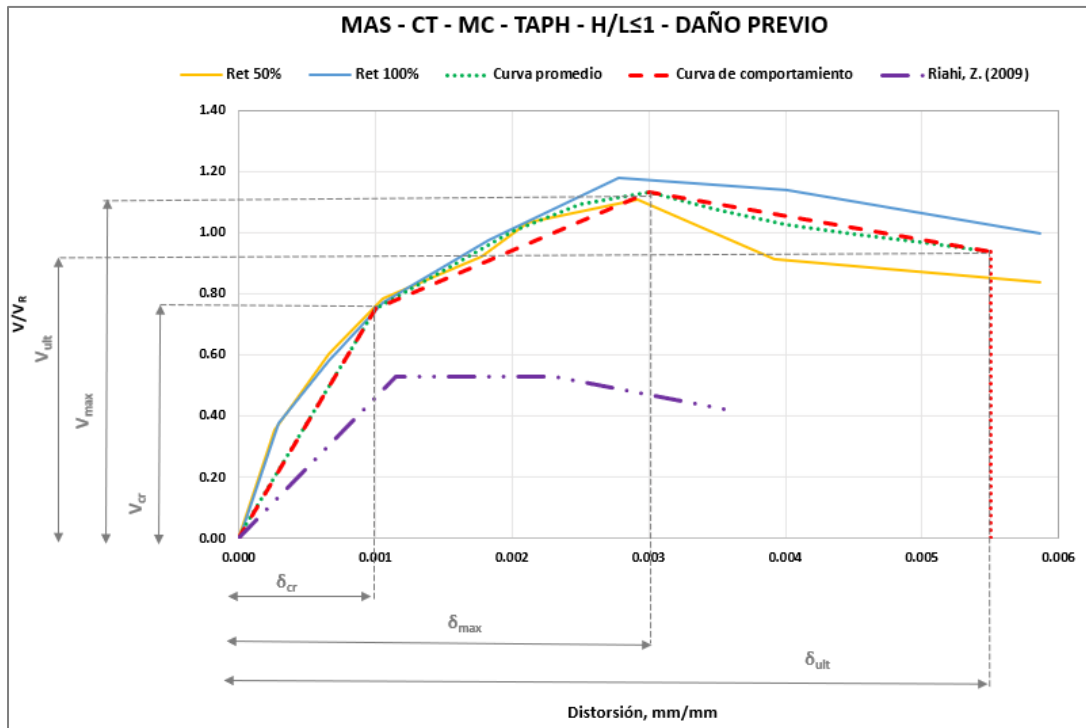
Figura 88. Curva esquelética para muros de mampostería confinada con un modo de falla controlado por cortante, construido con piezas huecas de arcilla, una relación de aspecto menor o igual que uno y presencia de daño previo.

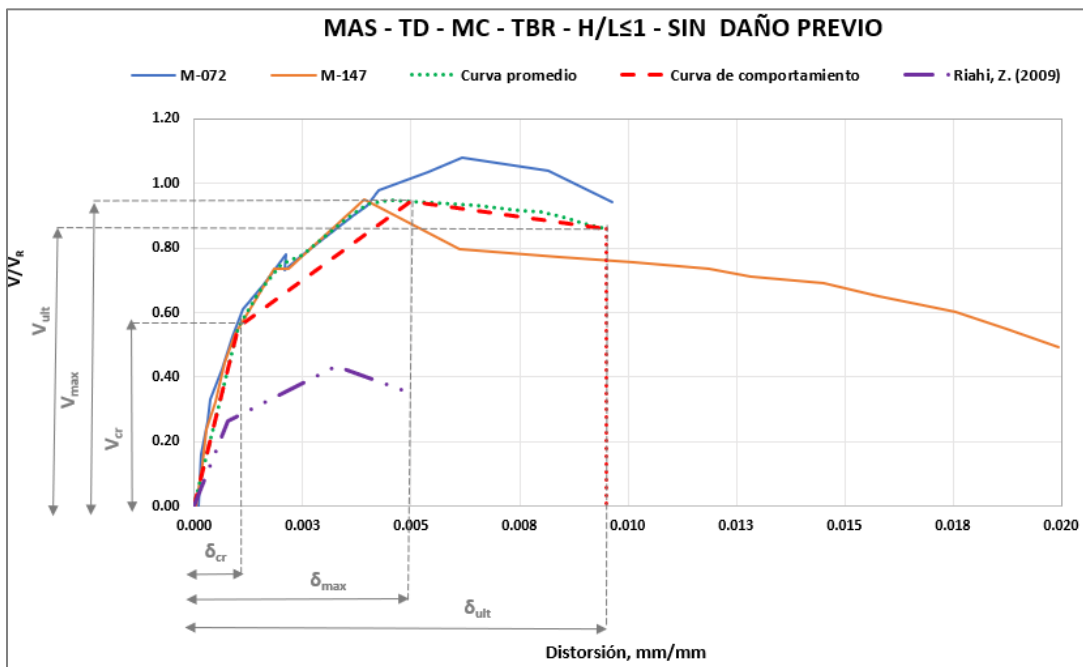
Figura 90. Curva esquelética para muros de mampostería confinada con un modo de falla controlado por tensión diagonal, construido con piezas macizas de arcilla, una relación de aspecto menor o igual que uno y sin daño previo.

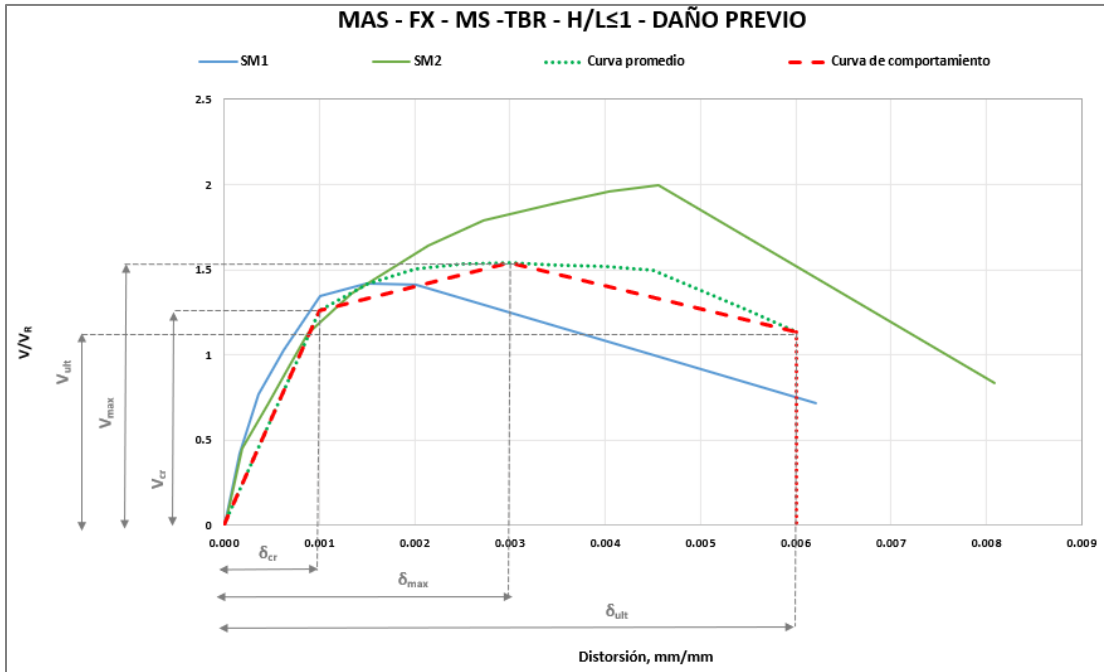
Figura 92. Curva esquelética para muros de mampostería simple con un modo de falla controlado por flexión, construido con piezas macizas de arcilla, una relación de aspecto menor o igual que uno y con daño previo.

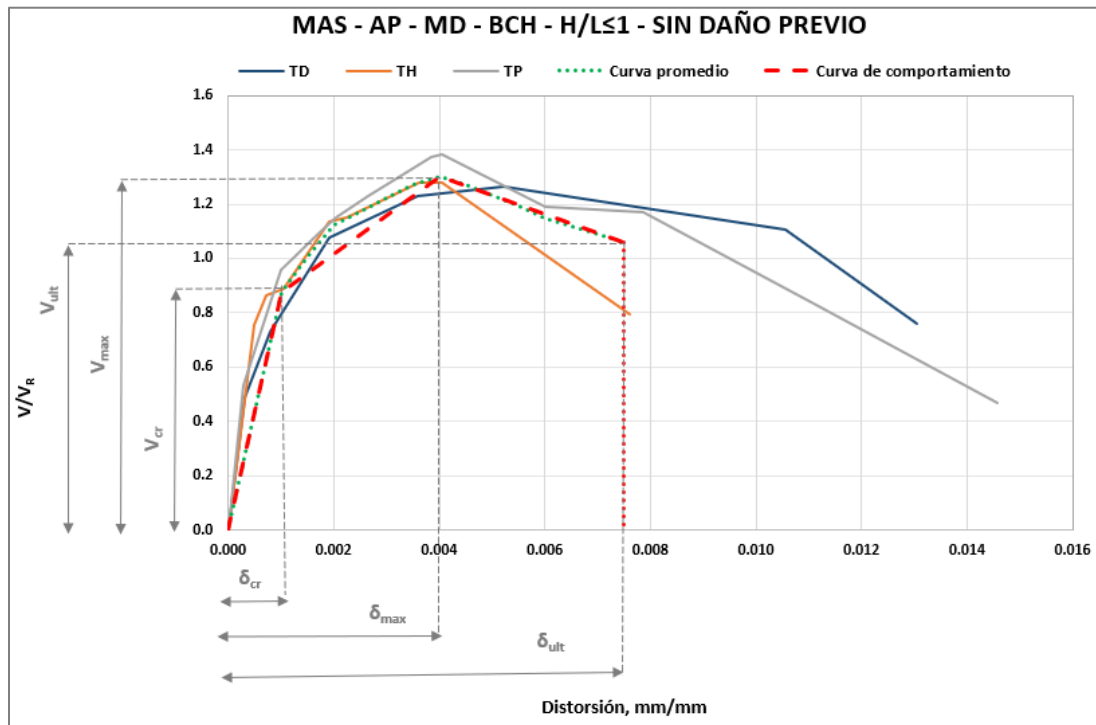
Figura 94. Curva esquelética para muros diafragma de mampostería con un modo de falla controlado por aplastamiento, construido con piezas huecas de concreto, con una relación de aspecto menor o igual que uno y sin daño previo.

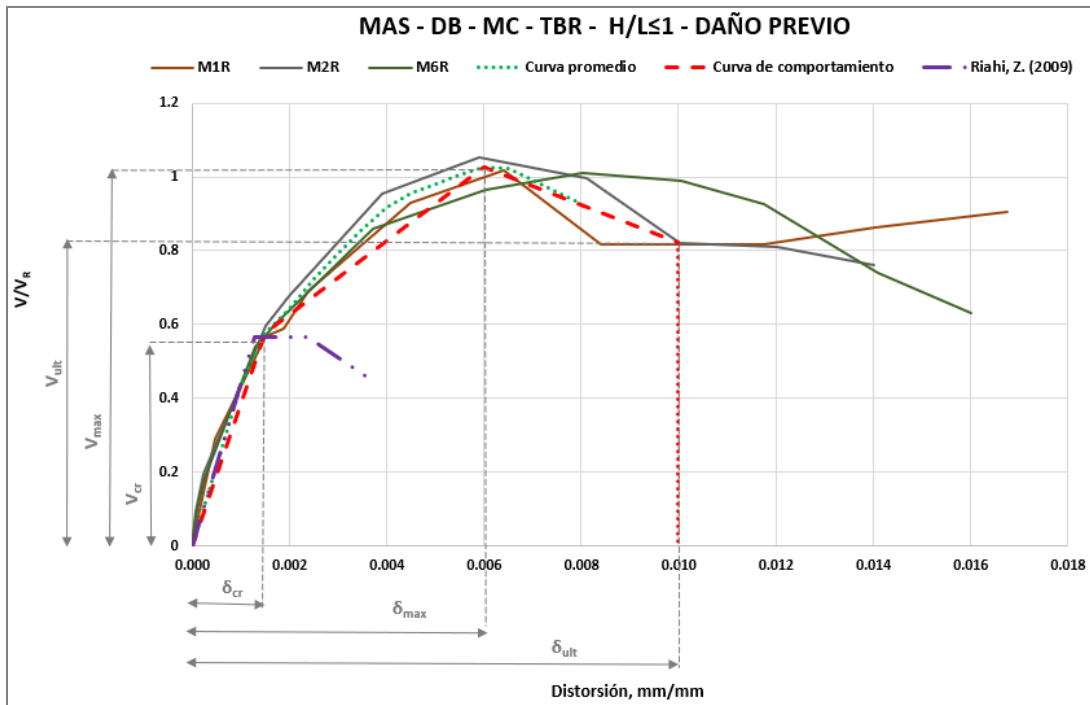
Figura 95. Curva esquelética para muros de mampostería confinada con un modo de falla controlado por deslizamiento, construido con piezas macizas de arcilla, una relación de aspecto menor o igual que uno y con daño previo.

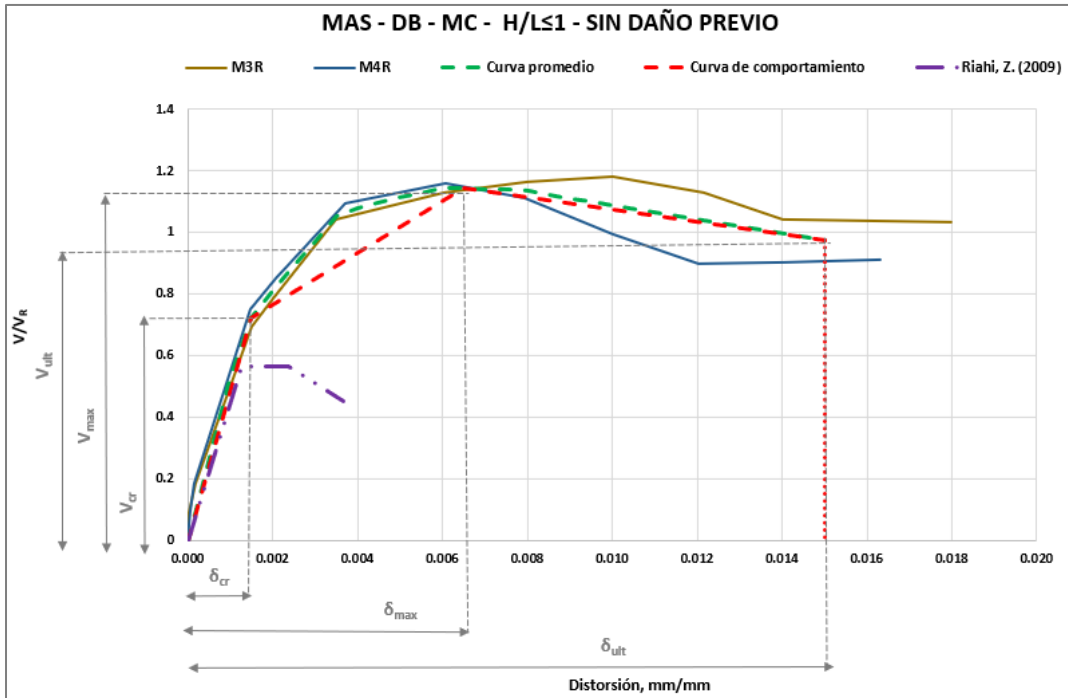
Figura 96. Curva esquelética para muros de mampostería confinada con un modo de falla controlado por deslizamiento, construido con piezas macizas de arcilla, una relación de aspecto menor o igual que uno y sin daño previo.

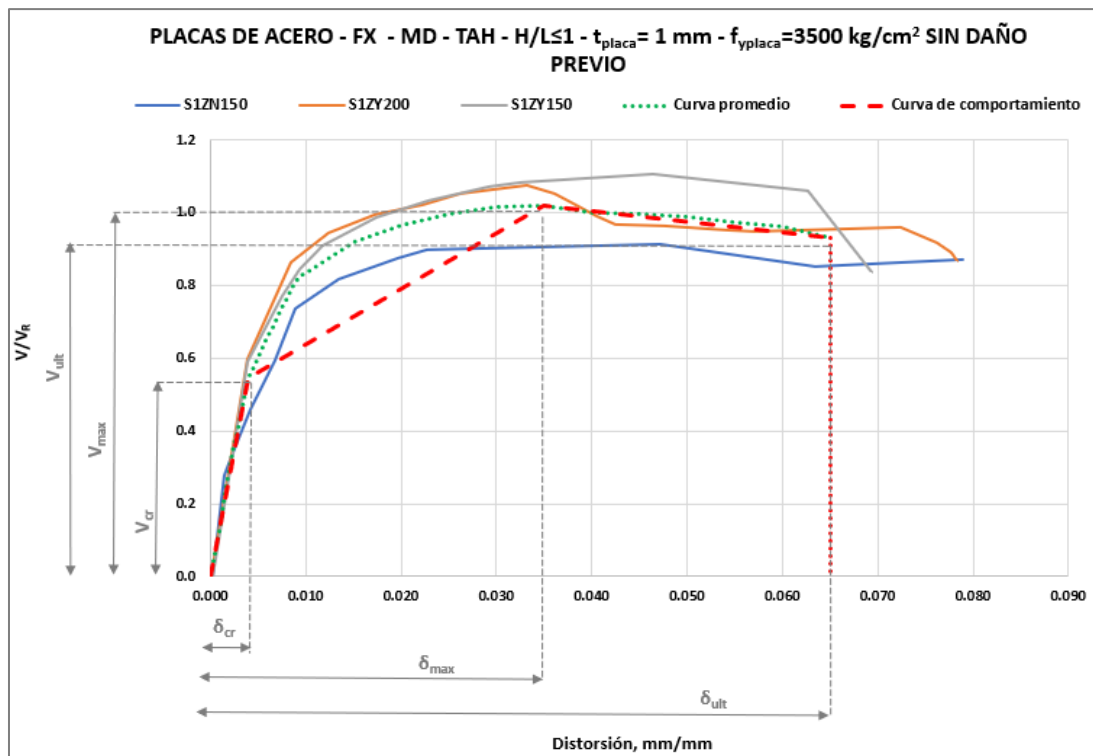
Figura 99. Curva esquelética para muros diafragma con un modo de falla controlado por flexión, construido con piezas huecas de arcilla, una relación de aspecto menor o igual que uno, una placa con $t_{placa}=1 \text{ mm}$, $f_y=3,500 \text{ kg/cm}^2$ y sin daño previo.

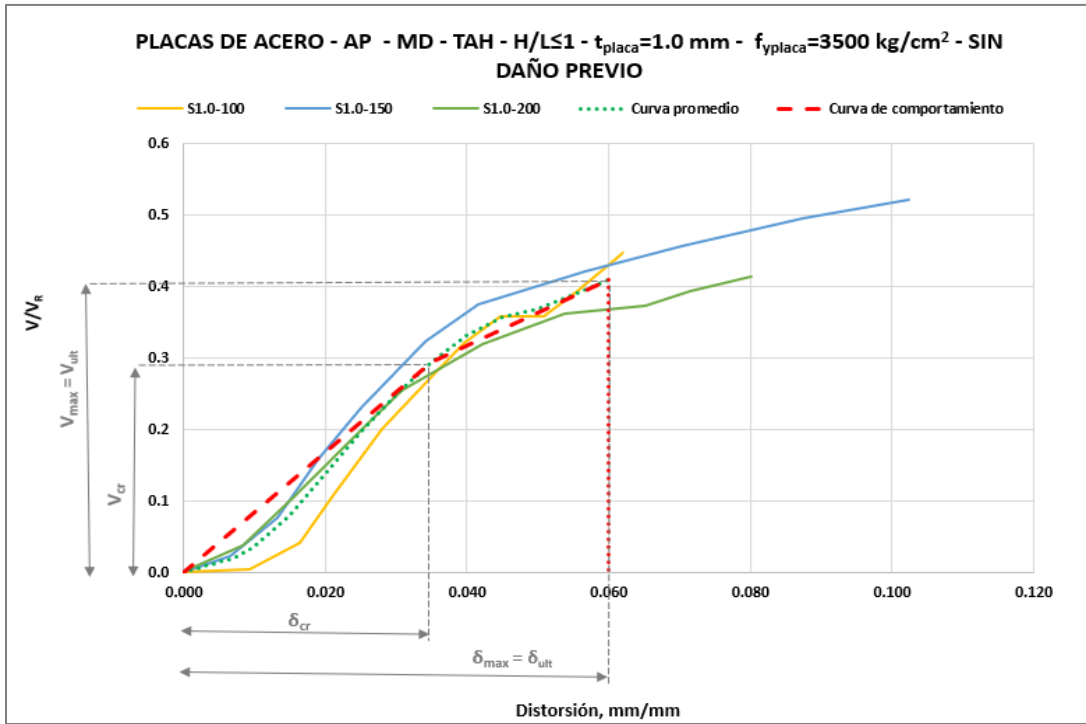
Figura 101. Curva esquelética para muros diafragma con un modo de falla controlado por aplastamiento, construido con piezas huecas de arcilla, una relación de aspecto menor o igual que uno, una placa con $t_{placa} = 1 \text{ mm}$, $f_y = 3,500 \text{ kg/cm}^2$ y sin daño previo.

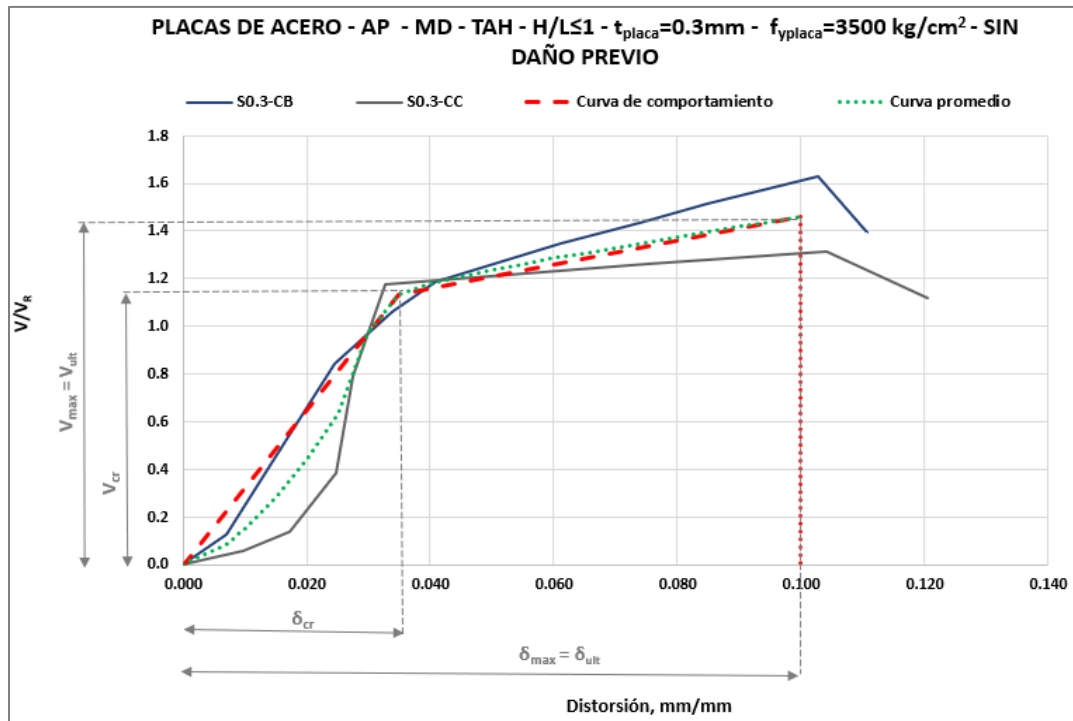
Figura 103. Curva esquelética para muros diafragma con un modo de falla controlado por aplastamiento, construido con piezas huecas de arcilla, una relación de aspecto menor o igual que uno, una placa con $t_{placa}=0.3\text{ mm}$, $f_y=3,500\text{ kg/cm}^2$ y sin daño previo.

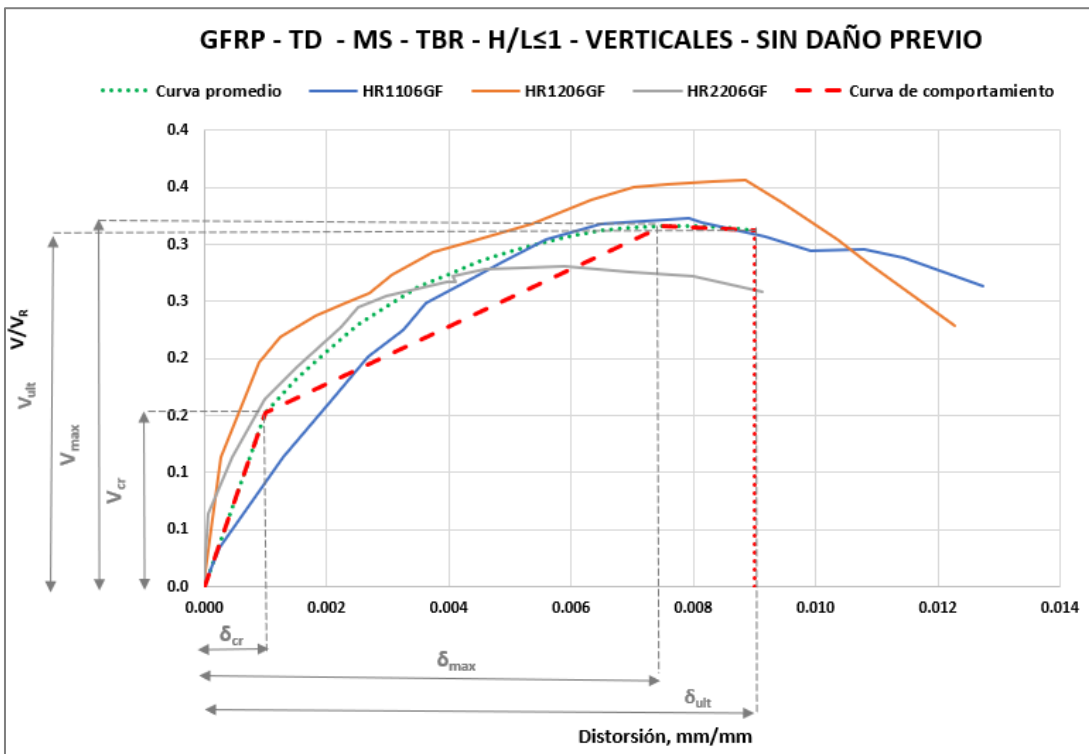
Figura 107. Curva esquelética para muros de mampostería simple con un modo de falla controlado por tensión diagonal, construido con piezas macizas de arcilla, una relación de aspecto menor o igual que uno, sin daño previo y rehabilitado con bandas de fibra de vidrio dispuestas de forma vertical.

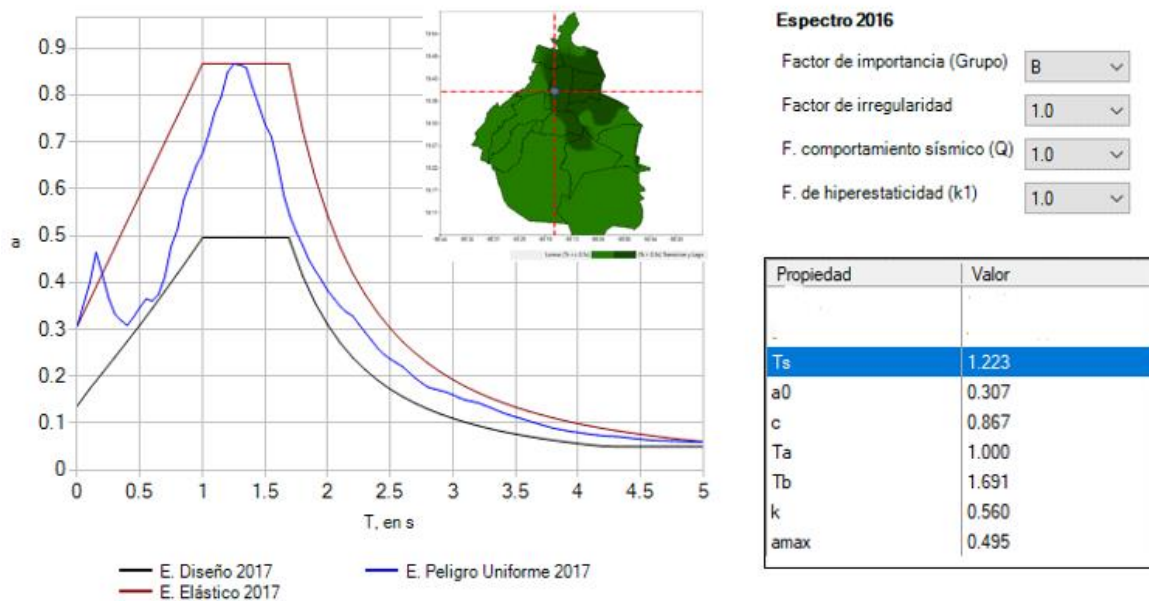
Figura D10. Espectros obtenidos de SASID para el análisis de la estructura original Roma Sur.

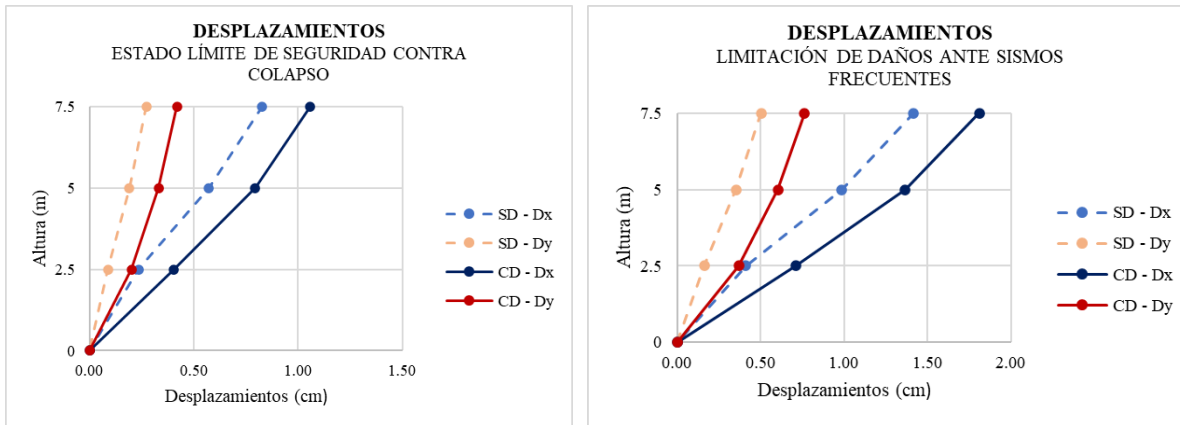
Figura D113 Desplazamientos de entrepiso de la estructura original Roma Sur sin y con daño.

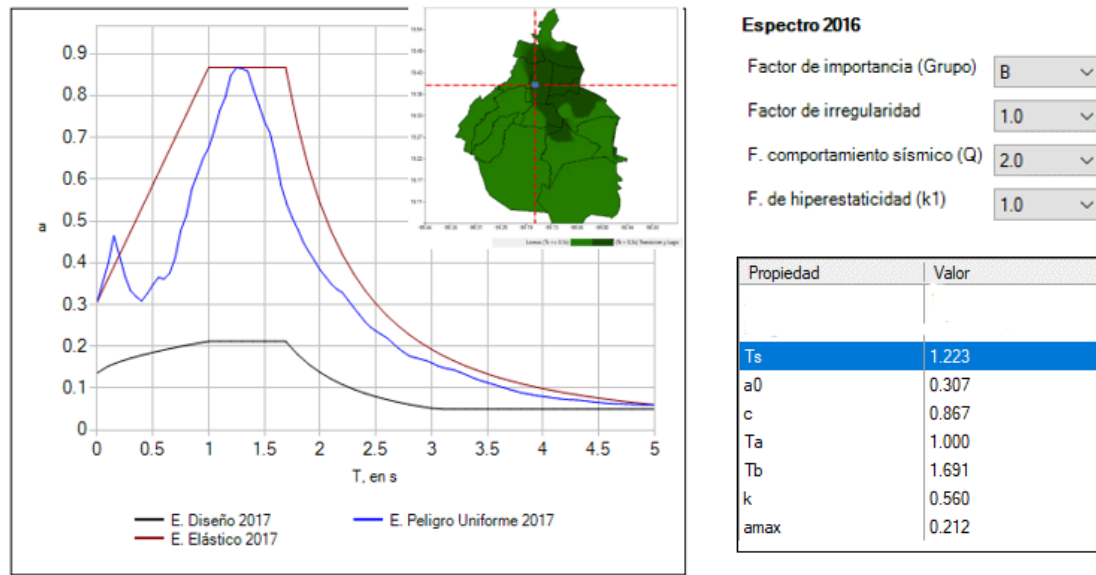
Figura D21. Espectros obtenidos del SASID para el análisis de la estructura con castillos nuevos y grietas reparadas.

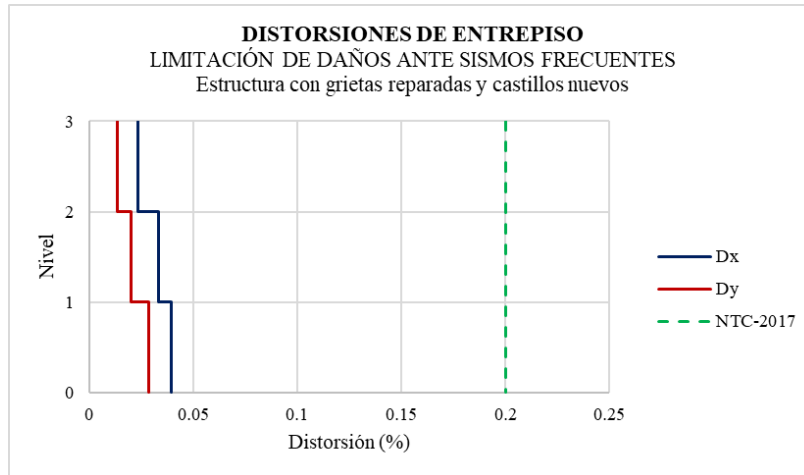
Figura D24. Distorsiones de entrepiso para LDSF en la estructura con grietas reparadas y castillos nuevos.
