# SØKNAD OM MUDRING, DUMPING OG UTFYLLING I SJØ OG VASSDRAG

Tittel på søknaden/prosjektet (med stedsnavn) Utfylling Ringstad Sjøhus	
Kommune Bø	
Navn på søker (tiltakseier) DHJ Eiendom AS v/Øyvind Gaasland	Org. nummer 925 050 741
Adresse Risnesveien 46, 8475 Straumsjøen	
Telefon 911 24 243	E-post oyvind@botre.no
Kontaktperson ev. ansvarlig søker/konsulent Karin Pehrson	
Telefon 48 40 91 62	E-post karin.pehrson@multiconsult.no

## NOTAT

OPPDRAAG	<b>Ringstad Sjøhus</b>	DOKUMENTKODE	10221696-RIGm-NOT-001
EMNE	Miljøundersøkelse av sjøbunnsediment	TILGJENGELIGHET	Åpen
OPPDRAAGSGIVER	<b>DHJ Eiendom AS</b>	OPPDRAAGSLEDER	Iselin Johnsen
KONTAKTPERSON	<b>Dag Jakobsen</b>	SAKSBEHANDLER	Karin Pehrson
KOPI		ANSVARLIG ENHET	10235012 Miljøgeologi Nord

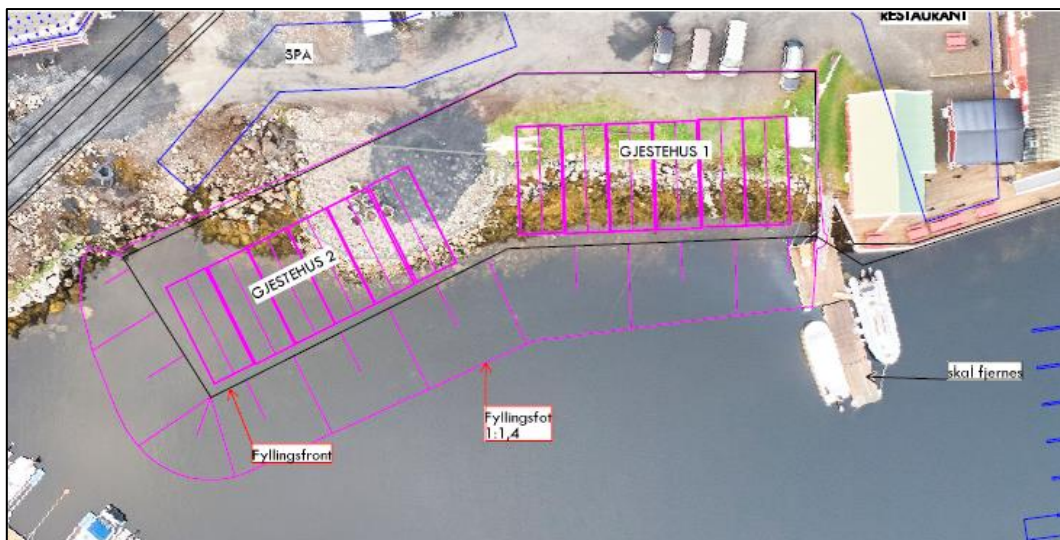
Figur 2-2. Detalj kart over planlagt utfyllingsområde (DHJ Eiendom AS).

Det planlegges utfylling i sjø for å kunne utvide dagens turistanlegg med ytterligere to gjestehus med til sammen 48 sengeplasser, se Figur 2-2. Området er tidligere fylt ut i sjø.

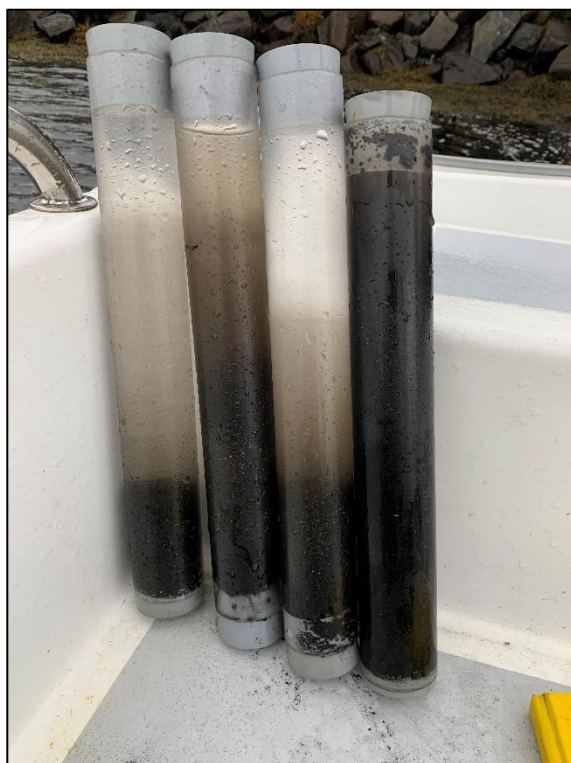
**Figur 4-1.** Fire delprøver fra prøvestasjon ST1.

Prøve-stasjon	UTM33, Øst	UTM33, Nord	Kote (LAT)	Sedimentbeskrivelse
ST1	485234	7615811	-1,59	Mudder 0-5 cm. Sand. Mørk/svart. Litt korall. Stein og blokk fra 15 cm. Blokk på bunnen. Ingen lukt. Ingen levende dyr eller planter.
ST2	485198	7615806	-0,73	Sand, silt. Mørk/svart. Mye mudder i massene. Flat bunn dekket av finstoff. Svak lukt av hydrogensulfid. Ingen levende dyr eller planter.
ST3	485184	7615798	-1,47	Mudder i 0-5 cm. Sand, silt, leire. Svart. Mye slam og organisk material på bunnen. 15 m fra kloakkutslipp. Svak lukt av hydrogensulfid. Ingen levende dyr eller planter.

Lokalisering av prøvestasjonene, stasjonsdyp, samt visuelle beskrivelser av sedimentprøvene er presentert i Tabell 4-1. Prøvene, med fire delprøver fra hver prøvestasjon, er vist i Figur 4-1, Figur 4-2 og Figur 4-3. Lengden av sedimentkjernene var mellom 10 og 20 cm, og de øvre 10 cm ble kjemisk analysert.

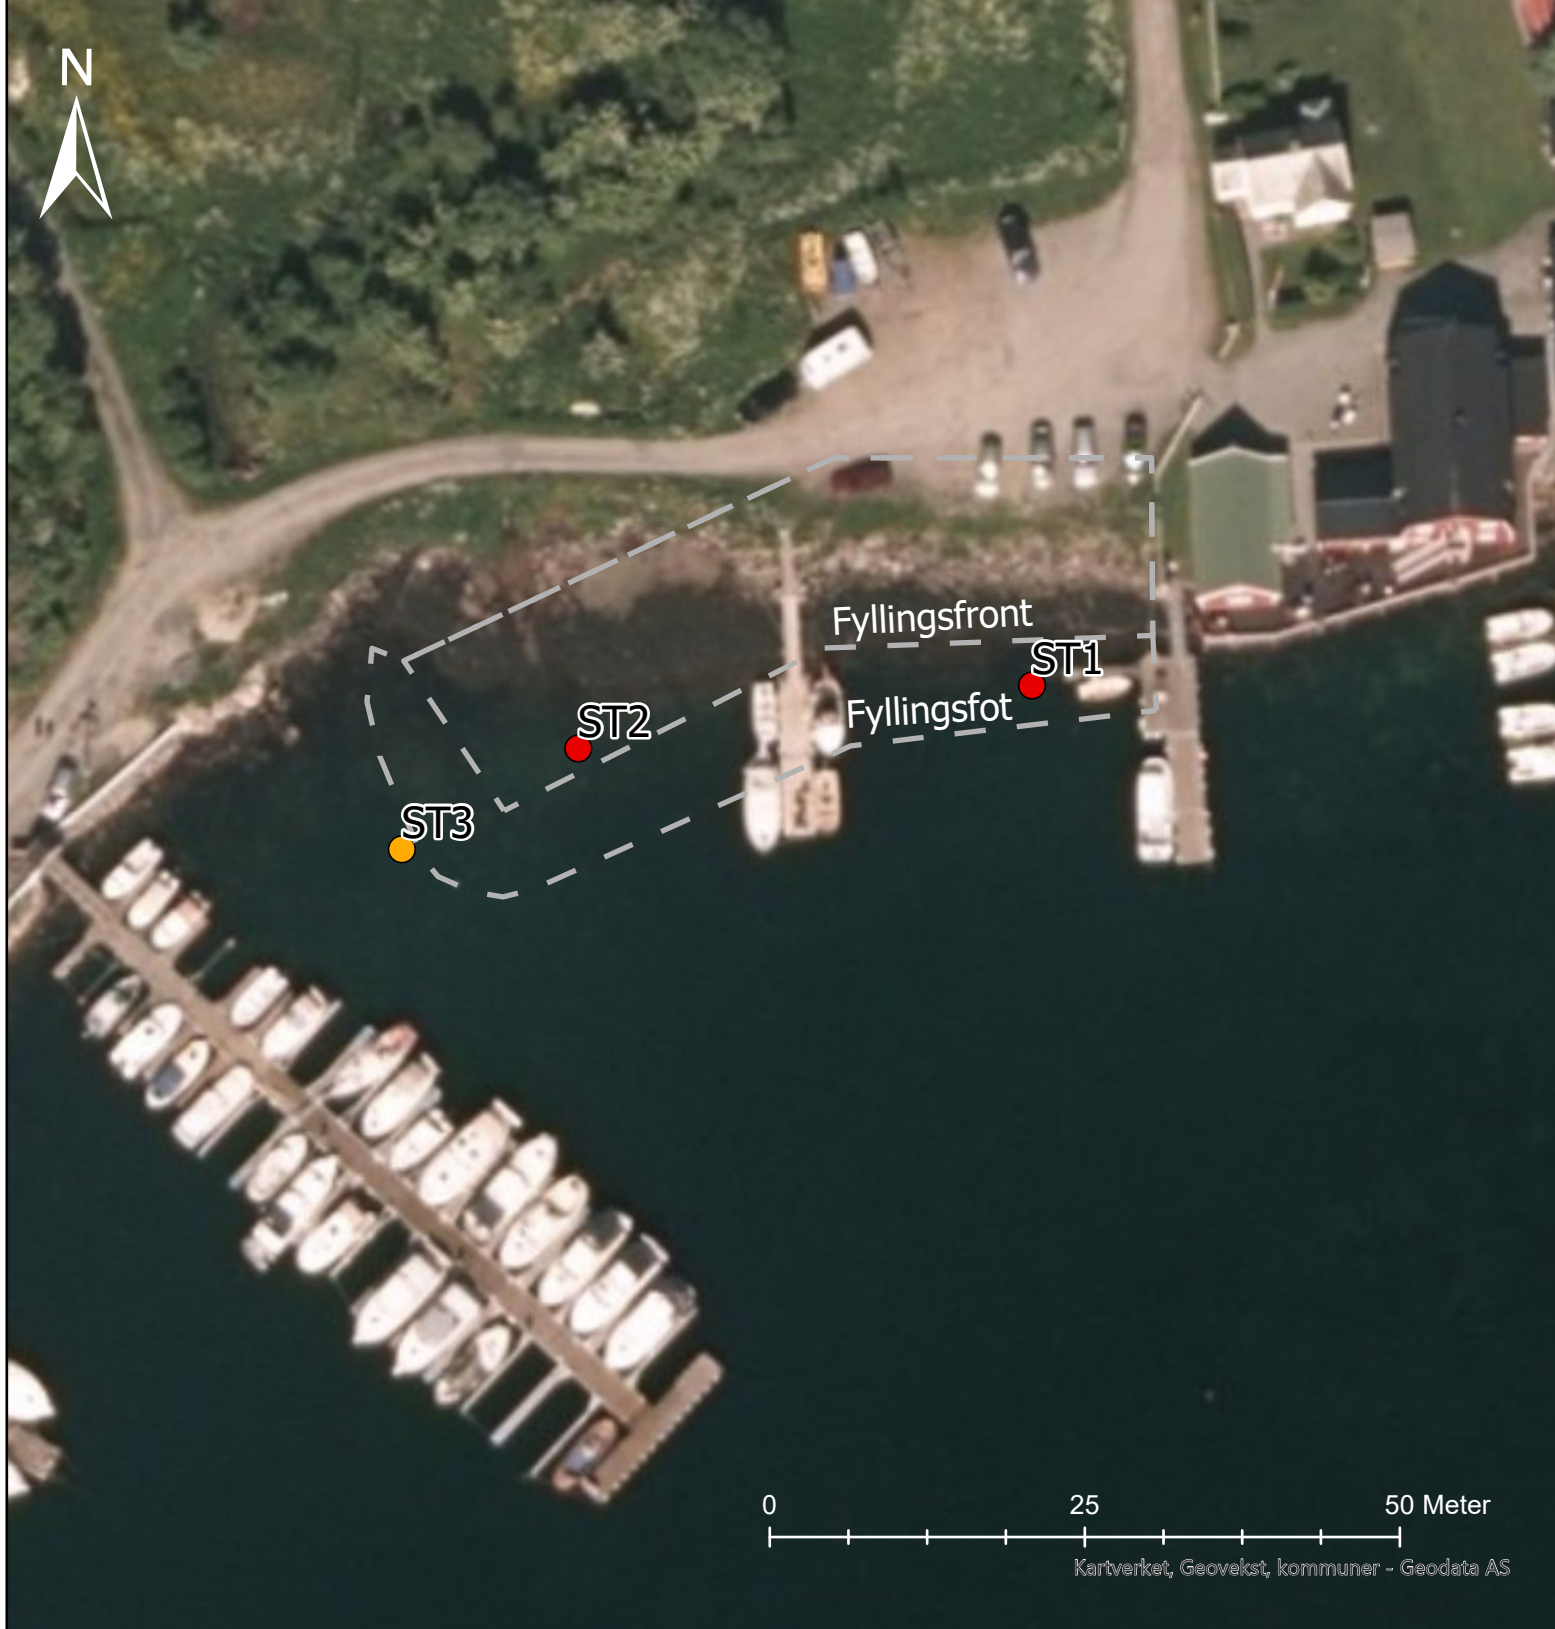
### **Situasjonsplan med høyeste påvist tilstandsklasser**

Sedimentprøver klassifisert iht. veileder 02:2018
