## SØKNADSSKJEMA FOR MUDRING, DUMPING OG UTFYLLING I SJØ OG VASSDRAG

Navn	Statens vegvesen Region midt, Fv. 659 Nordøyvegen v/Marianne Nærø
Adresse	Postboks 2525, 6404 MOLDE

Haram	
Skjeltene-Lauka-Hestøya-Lepsøya	
UTM32, x:	UTM32, y:

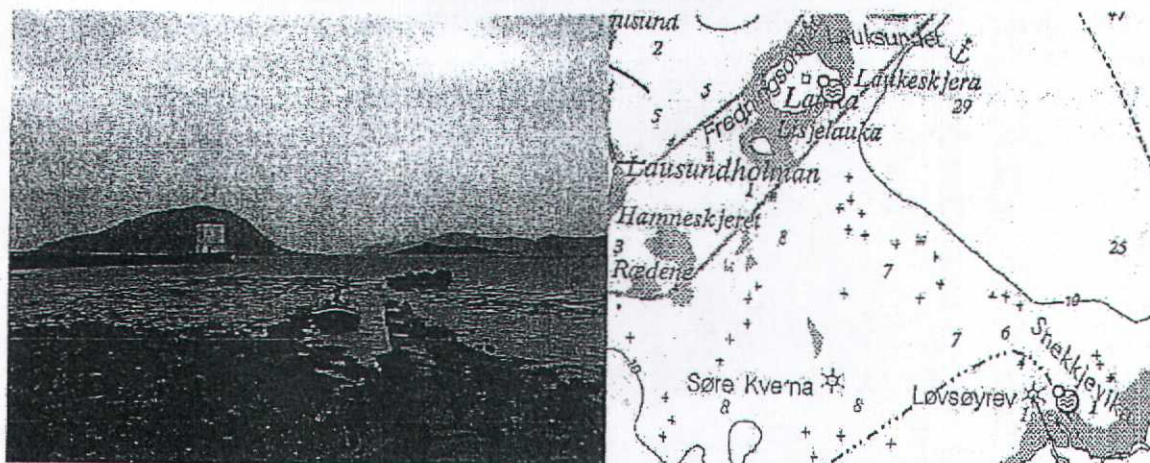
Figur 5: Til høyre: Kulturminnedatabasen Askeladden med id nr 131017 øverst til venstre og id nr 131018 nederst til høyre. Til venstre: Vorren og steinkonstruksjonen ved Lepsøyrevet fyr.

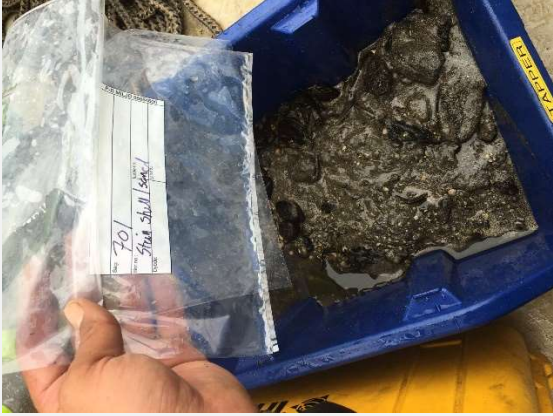
Stasjonsnr.	Beskrivelse	Foto	Planlagt inngrep
701	Sand, skjell, stein. variert kornstørrelse.

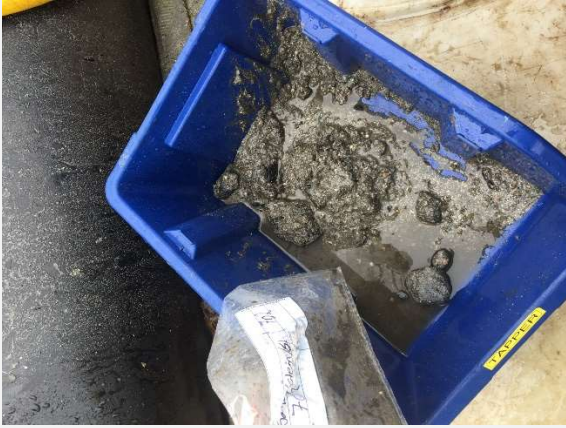
Utfylling.
702	Mye stor stein i bunnen. vanskelig å ta opp prøver. Stein, sand, grus, skjell. Noe småkryp. Variert kornstørrelse.

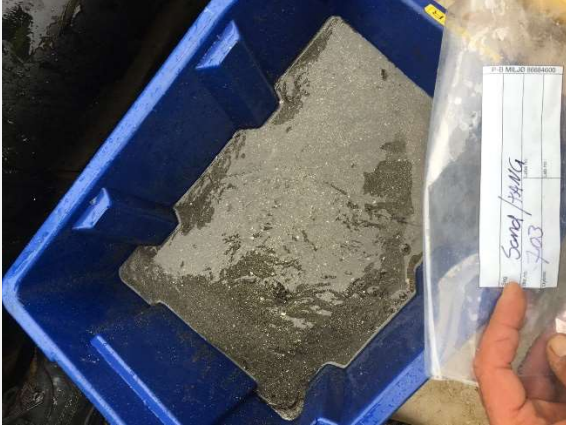
Utfylling.
703	Sand og småstein. Noe større tang.

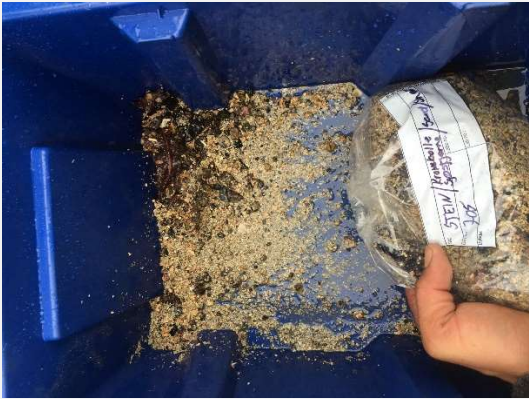
Stasjonsnr.	Beskrivelse	Foto	Planlagt inngrep
704	Bunnen var hard og det var vanskelig å få opp prøvematerialet. Stein, grus, sand og tang. Mye småkryp. Variert kornstørrelse.	 	Lepsøybrua; fundament skal etableres. Mudring er aktuelt.
705	Sand, stein og tang, Mye sjøstjerne og levende kryp. mini kråkebolle var også med opp.
