## Introdução

Foto 1 - Caso emblemático: condomínio residencial Barão de Mauá, construído sobre aterro de resíduos industriais

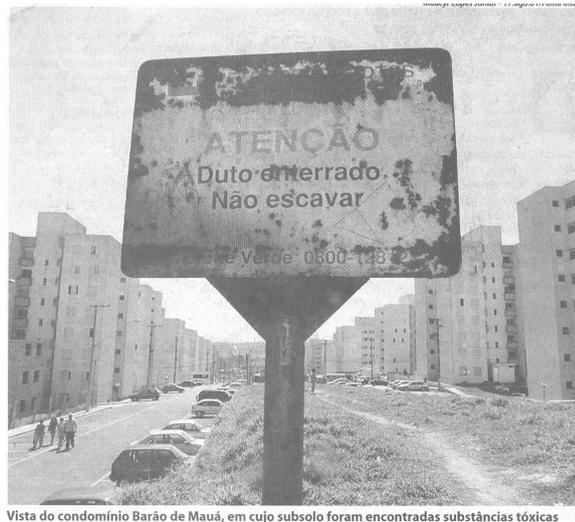
Um dos casos recentes mais emblemáticos é o do condomínio Barão de Mauá, localizado na região metropolitana de São Paulo, onde diversos edifícios residenciais foram construídos sobre um terreno, no qual havia sido depositada de forma clandestina uma grande quantidade de resíduos industriais (Foto 1). O problema só foi descoberto após a ocorrência de uma explosão no local.

Vista do condomínio Barão de Mauá, em cujo subsolo foram encontradas substâncias tóxicas

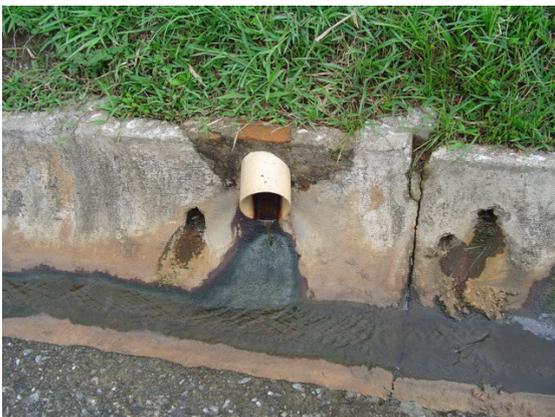
Foto 16 - Trecho do sistema de drenagem superficial, mostrando saída de líquido percolado

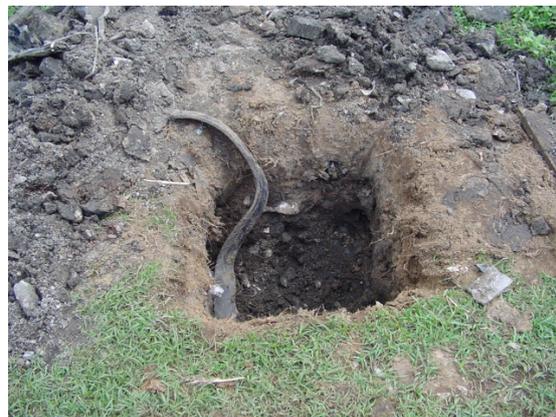
Foto 17 - Cova preparada para o plantio de muda

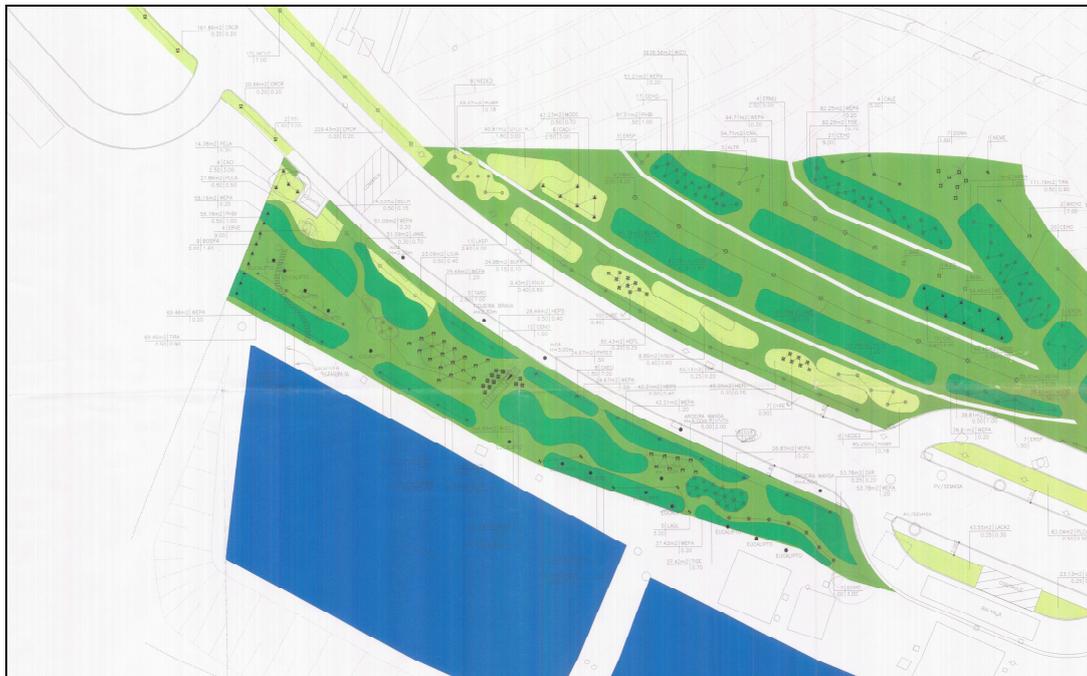
Figura 12: Planta do Projeto Paisagístico Piloto para o Aterro Sanitário de Santo André

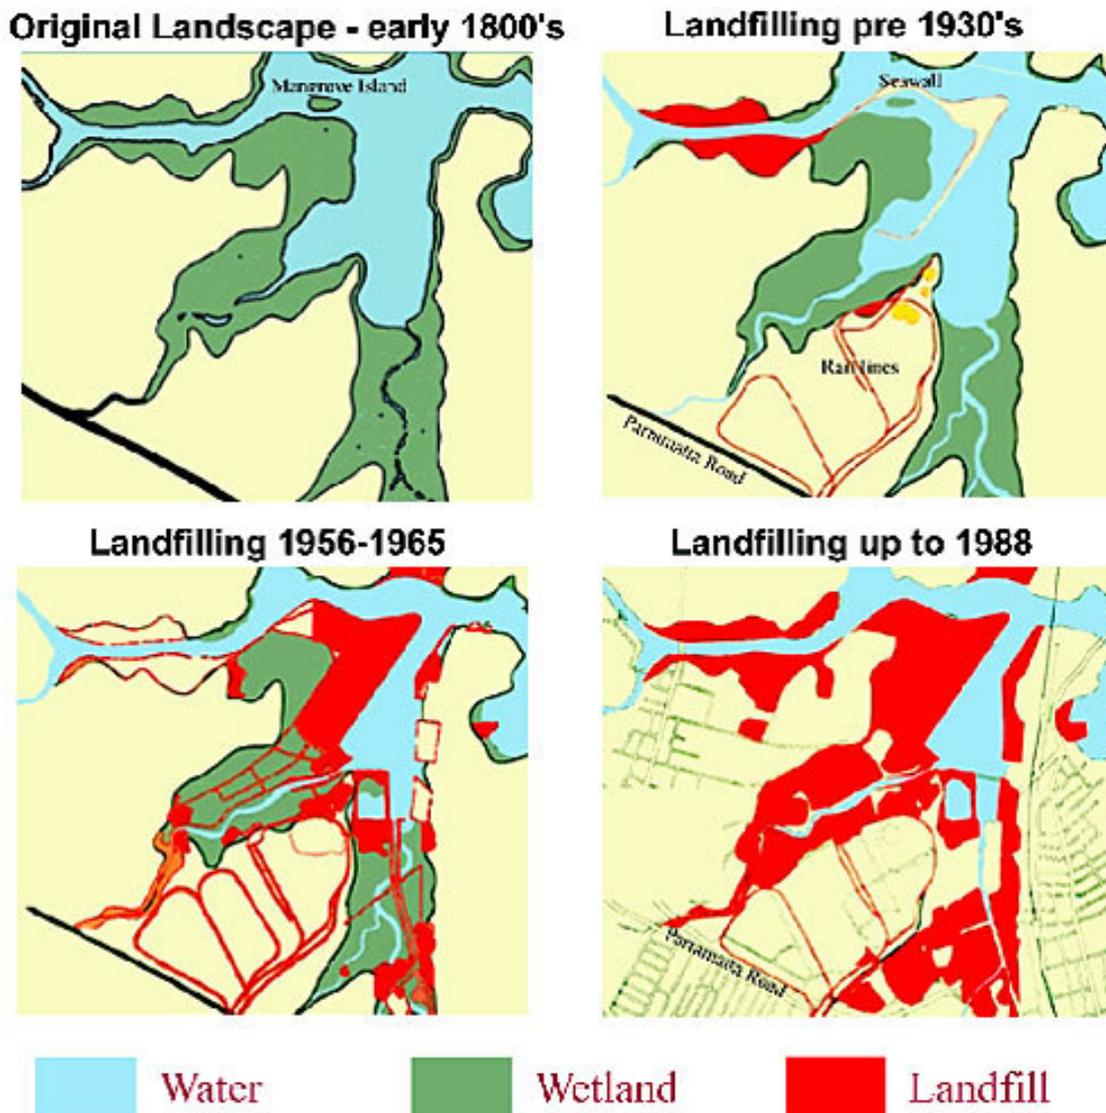
Figura 13: Aumento da área de aterros de 1930 a 1988

Olímpicos de 2000 só contribuiu para reforçar os requisitos ambientais previstos para a recuperação daquela porção da cidade. As medidas de remediação utilizadas no local incluíram a remoção e a contenção de aproximadamente nove milhões de metros cúbicos de resíduos.

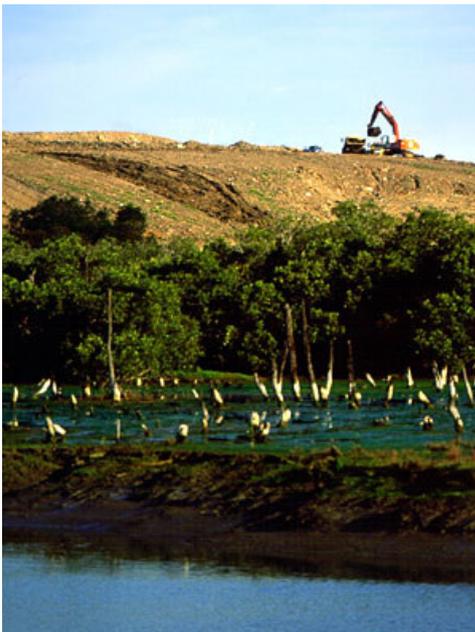
Foto 39 - Vista de montanha de contenção de resíduos na área do parque Woo-la-ra

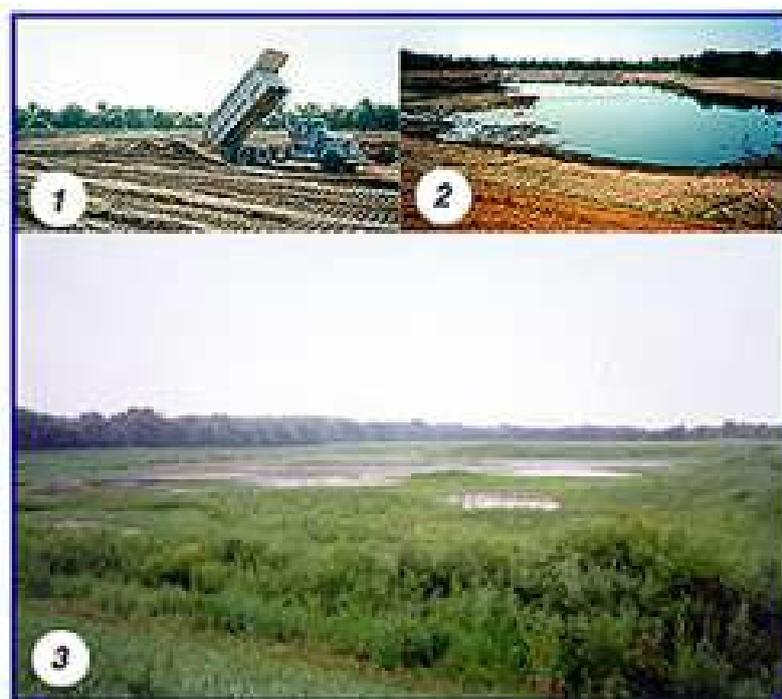
Foto 55

- 1 - Obras de cobertura do aterro
- 2 – *Wetland* durante as obras de recuperação
- 3 – Vista de *wetland*, após a recuperação

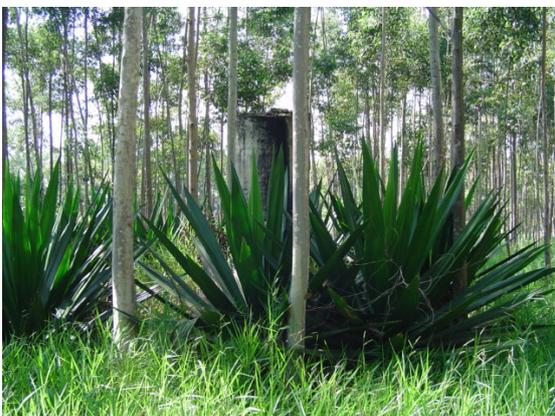
Foto 93 - Detalhe de um dreno de gás
