NIVELACIÓN GEOMÉTRICA – VERIFICACIÓN LIMNÍMETRO

PUENTE LAS CONCHAS Y BALNEARIO PAULA

COMUNA VICHUQUÉN - PROVINCIA CURICO – VII REGIÓN DEL MAULE

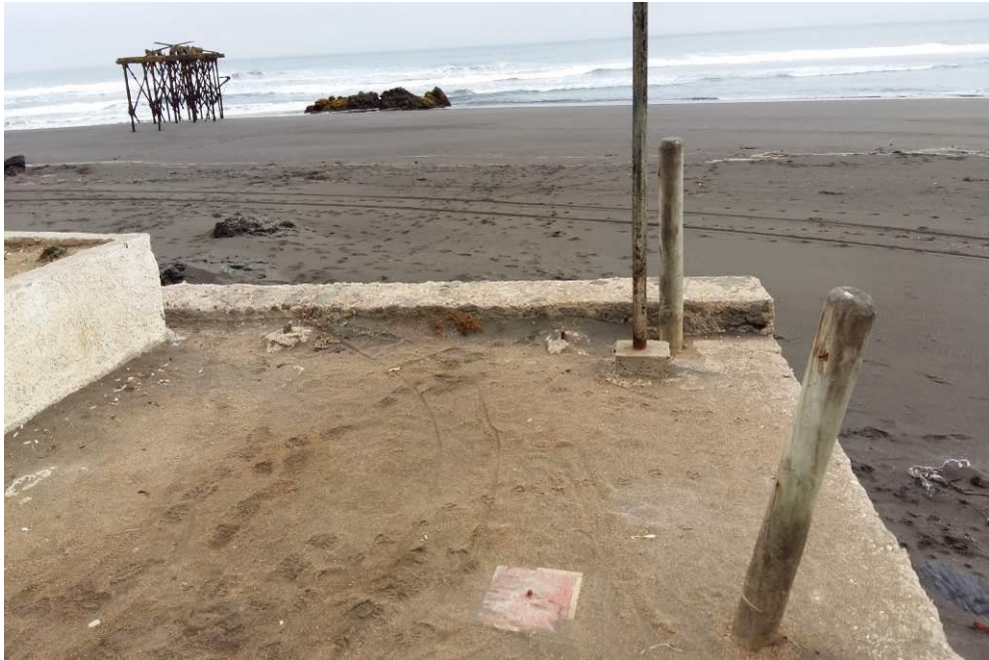
Vértice Base LLI-2

1. Reconocimiento ubicación red de monolitos de hormigón en ruta J80.
2. Nivelación geométrica cerrada entre monolitos de hormigón ubicados en ruta J80. Inicio de nivelación desde Pr base LLI2 (Elev. **4.275** N.R.S), ubicado en estacionamiento playa Llico a:
 - Monolito 1, Km 38.630
 - Monolito 2, Km 38.300
 - Monolito 3, Km 37.780
 - Monolito 4, Km 37.230
 - Monolito 5, Km 36.730
 - Monolito 6, Km 36.200
 - Monolito 7, Km 35.710
 - Monolito 8, Km 35.233
 - Monolito 9, Km 34.600
 - Monolito 10, Km 34.450

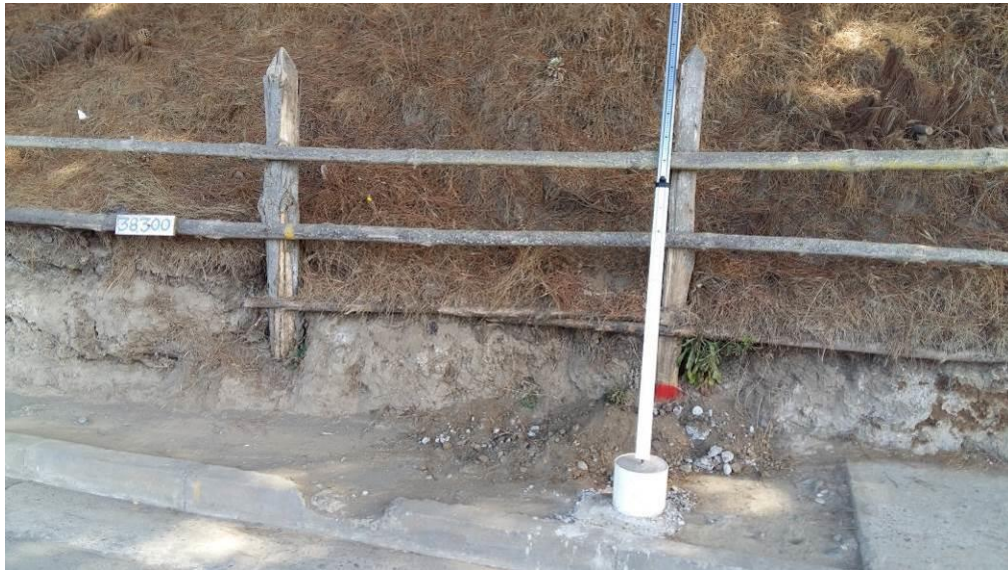
Monolito 2 – Km 38.300

Monolito 2 está ubicado en ruta J80 lado izquierdo, frente a sector cortina de arena en río Vichuquen.

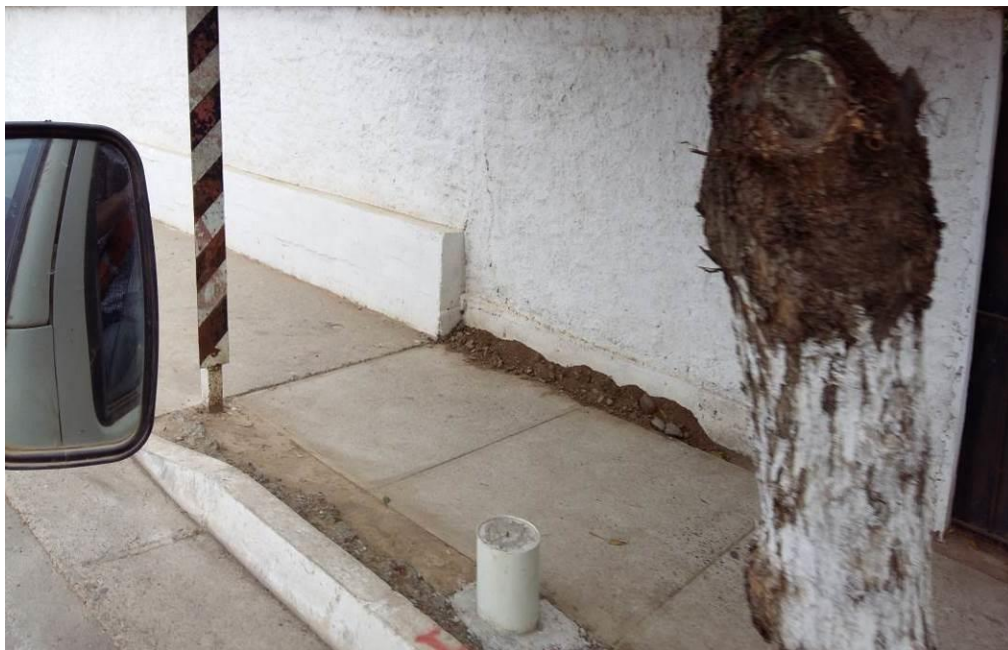
Monolito 4 – Km 37.780

Monolito 4 está ubicado en ruta J80 lado izquierdo, frente a Liceo Llico.

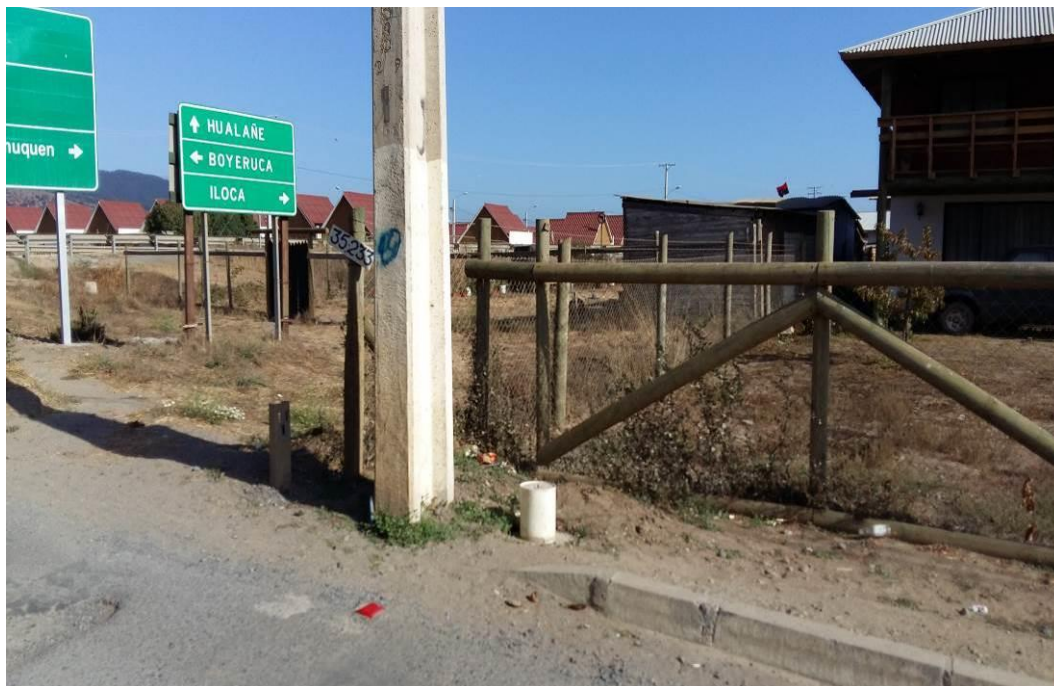
Monolito 8 – Km 35.233

Monolito 8 está ubicado en cruce ruta J80 y J830.

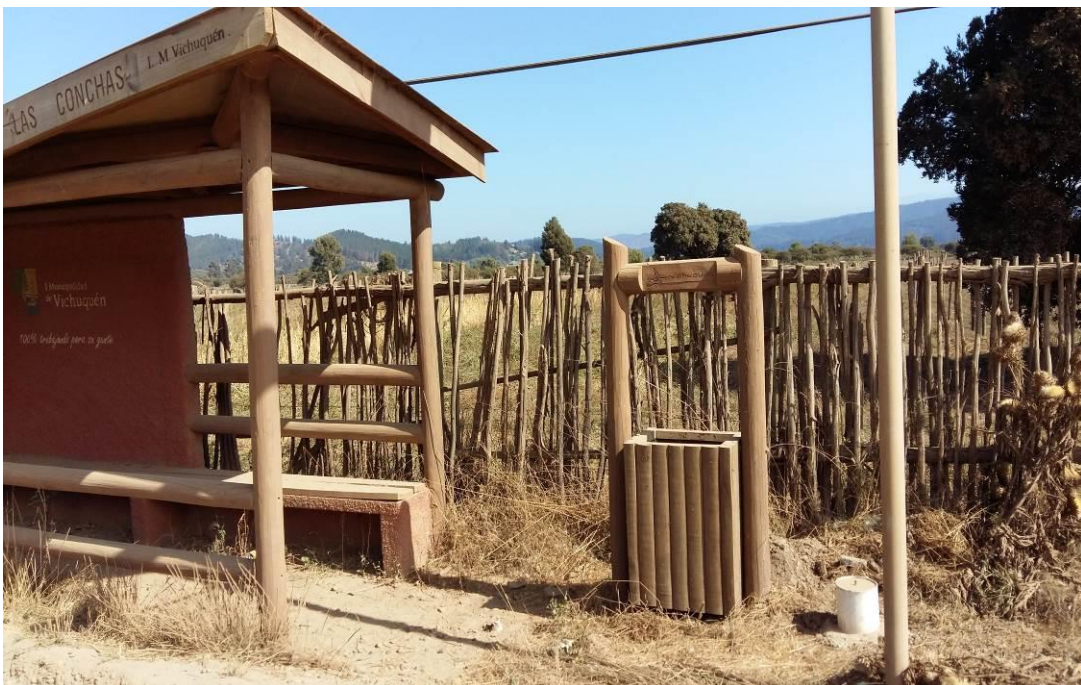
Monolito 10 – Km 34.450

Monolito 10 está ubicado en ruta J80 lado izquierdo, a un costado de paradero de buses frente al puente petonal Las Conchas.

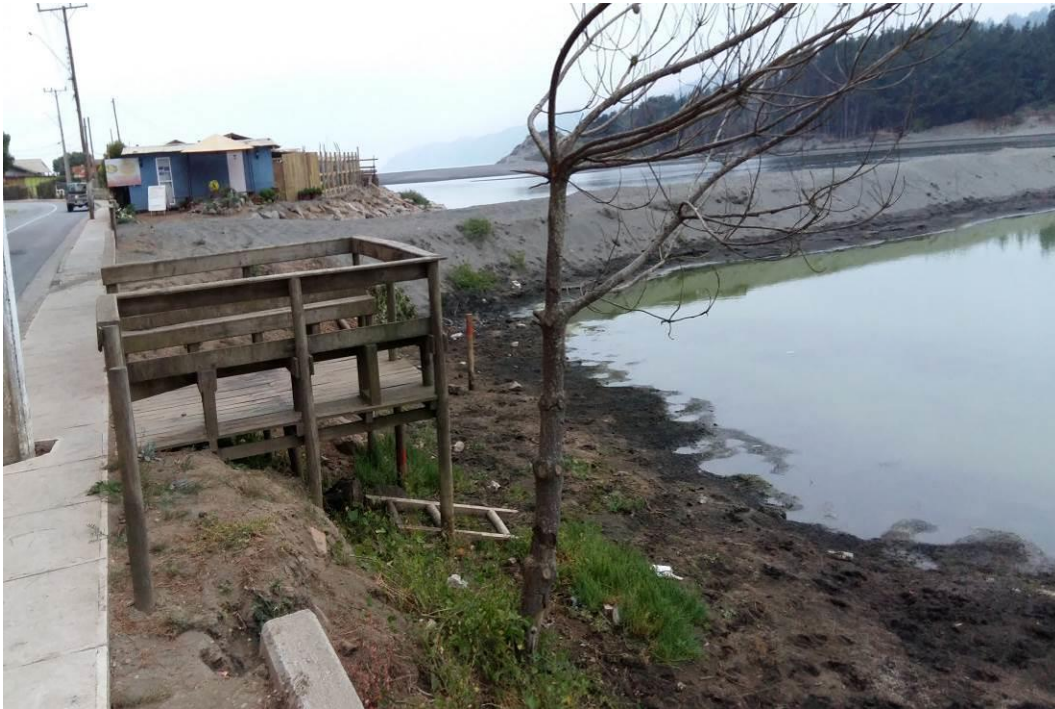
5. Ubicado frente a monolito M2 (**Elev. 3.375** mts), se procede a realizar medición a estaca nivel de inundación sector cortina de arena obteniendo una elevación de estaca de **2.50** mts y el control pelo de agua **1.196** mts. Además en este sector se deja una cota de control en acera de hormigón frente a mirador de madera (Elev. **3.050** mts), a petición del cliente.

Estaca nivel inundación (Elev. 2.50 m) frente a cortina de arena - Monolito 2

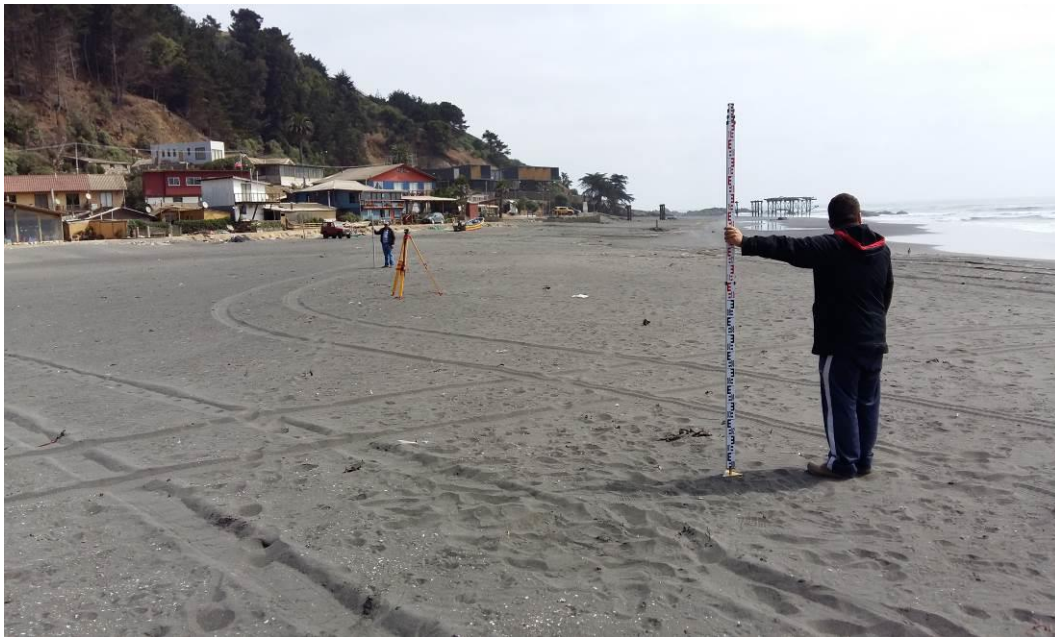
6. En zona de costa se realiza medición para obtener elevación en playa, la cota obtenida corresponde a **3.394** mts con respecto a punto base LLI-2.
7. Finalizados los trabajos en sector del río Vichuquén, nos trasladamos hacia el balneario Paula ubicado en Lago Vichuquén en donde también se cuenta con un Limnómetro instalado en borde del lago, el cual debe ser controlado, además en este lugar se logra ubicar el vértice denominado PAUL (Elev. **3.013** m al N.R.S. según monografía de empresa Borde Mar).

Nivelación en sector playa Llico

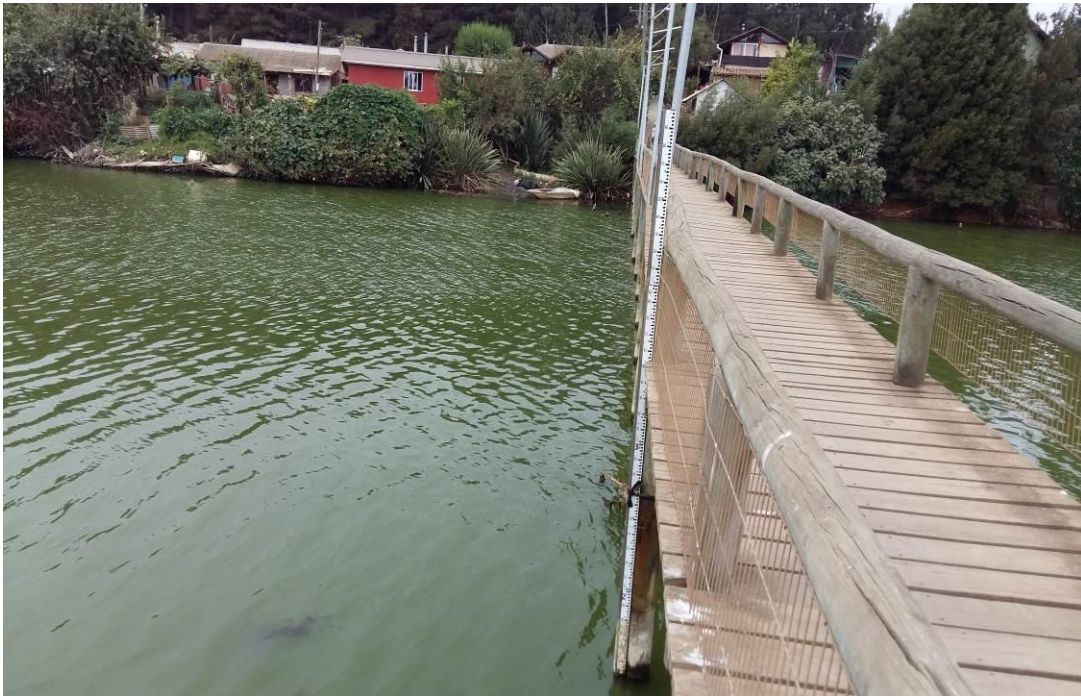
4. Instalado frente a monolito M10 (Elev. **3.068** mts) se procede mediante nivelación geométrica a controlar regla graduada (limnómetro) ubicado en puente peatonal Las Conchas,
Este control arroja una diferencia en regla de **-0.192** mts más baja, con este dato obtenido se procede a rectificar el limnómetro dejándolo en la elevación correspondiente. Además se obtiene el dato nivel pelo de agua, el cual corresponde a la elevación **1.20** mts con respecto a LLI-2 (Elev. **4.276** N.R.S.).
En sector acceso al puente peatonal las Conchas según monografía de empresa Borde Mar se encuentra materializado un vértice denominado **CONC** elevación **3.634** m al N.R.S, este punto no se puede controlar, ya que no fue posible ubicarlo en terreno.

La nivelación del limnómetro ubicado en puente peatonal Las Conchas demostró que este elemento se encontraba **-0.192** mts más bajo, la cual se procedió a corregir apoyándose mediante nivelación geométrica en monolito M10.

Limnómetro instalado en puente Peatonal las Conchas

Se recomienda para ambos limnómetros (reglas graduadas) instalados en puente Las Conchas y balneario Paula poder instalar un sistema de sujeción utilizando pernos a estructuras existentes que otorguen mayor fijación y seguridad.

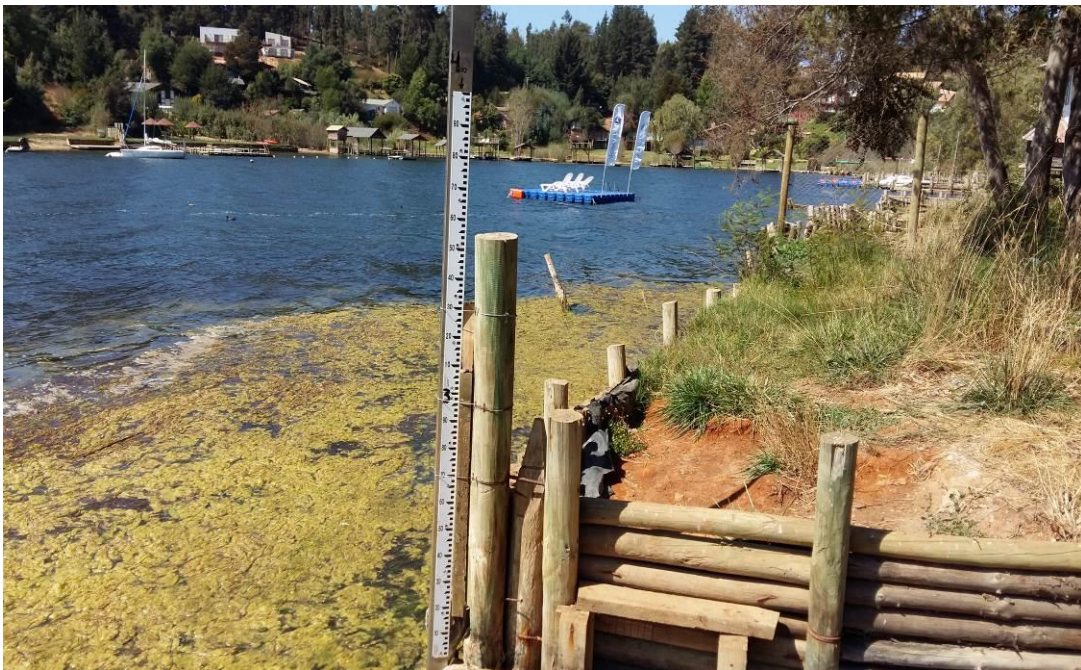
8. Instalado en playa Paula mediante nivelación geométrica y utilizando como base la elevación **1.20** m del pelo de agua del lago, se procede a medir vértice PAUL obteniendo una cota **2.552** m. Al comparar la cota obtenida con respecto a elevación declarada en monografía de empresa Borde Mar, se registra una diferencia de **-0.461** m.

9. Obtenida la nueva elevación del vértice Paul (cota **2.552** m), se procede a la medición del limnómetro instalado en el borde del lago, el cual también arroja la diferencia de **-0.461** m. Con esta verificación se procede a corregir la posición de esta regla graduada, soltando las amarras de sujeción para lograr el desplazamiento vertical, logrando finalmente fijar su nueva posición respecto al vértice referido y su correspondiente sujeción al pilar de madera del muelle existente.

La nivelación del limnómetro ubicado en balneario Paula demostró que este elemento también se encontraba **-0.461** mts más bajo, por lo cual se procedió a corregir la regla graduada apoyándose mediante nivelación geométrica en vértice Paul ubicado en losa de hormigón. Cabe mencionar que la elevación obtenida del vértice Paul fue logrado utilizando como base el pelo de agua del lago (**1.20** m).

Limnómetro instalado en balneario Paula
