**LANDESAMT FÜR UMWELT, GESUNDHEIT UND  
VERBRAUCHERSCHUTZ**

Gewässerentwicklungskonzept Obere Havel – Teil 1 b –  
(Lychener und Templiner Gewässer)

- Stand 11.07.2016 -

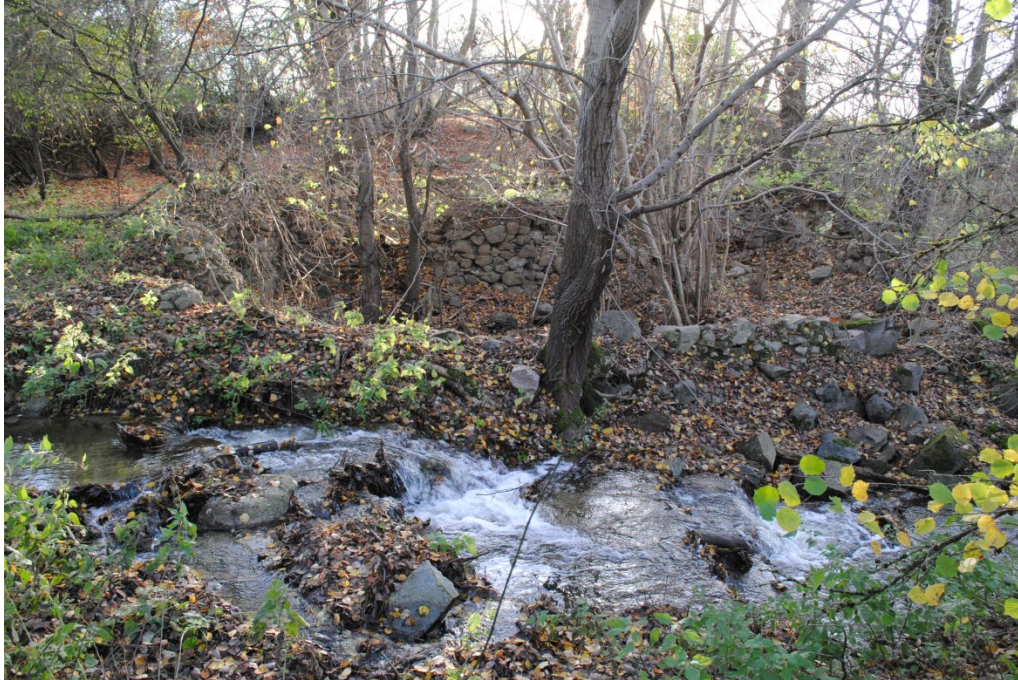
**Abbildung 2-8: Alter Mühlenstandort unterhalb des Rathenowsees (Karowmühle bzw. Warthsche Mühle).**

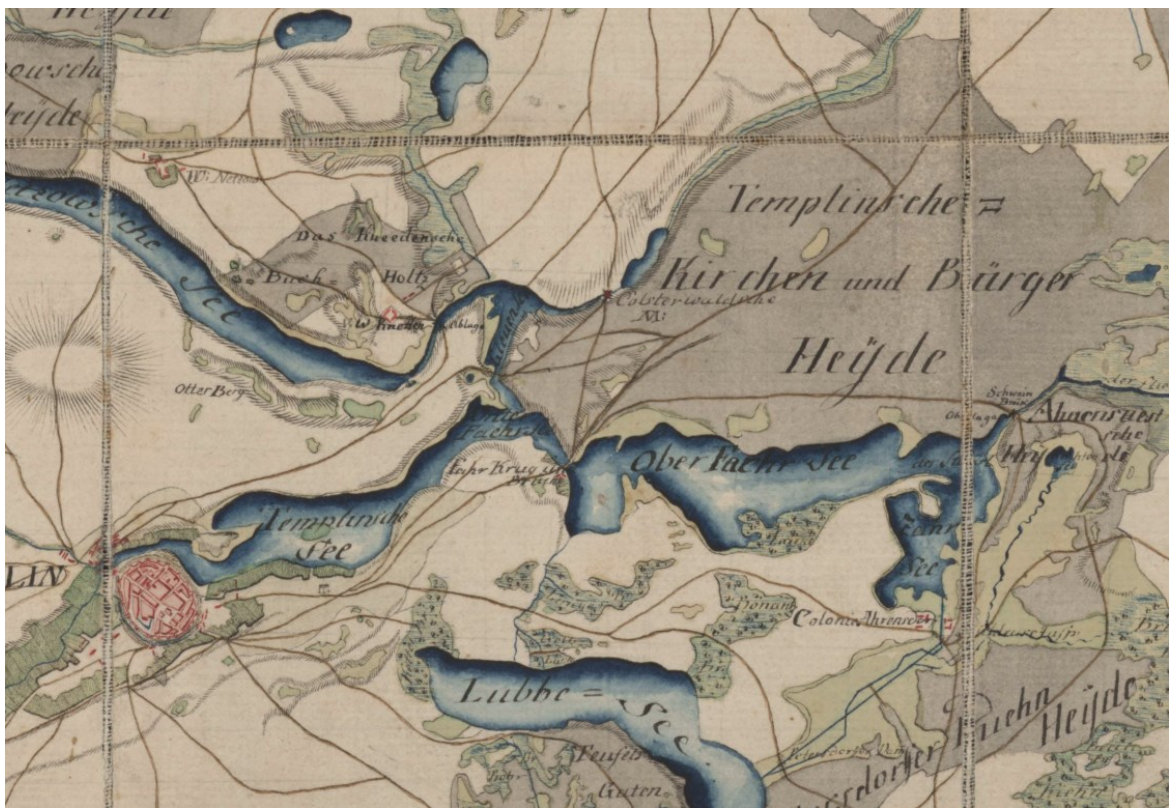
Abbildung 2-9: Seen östlich Templin 1767-1787, Auszug SCHMETTAUSCHEN Karte.

Anhand von Bodenaufschlüssen konnte DRIESCHER (2003) zudem aufzeigen, dass die Verbindung vom Lübbesee zum Zaarsee (*Ahrensdorfer Kanal*) natürlich ist und sich das ursprüngliche Fließ weiter östlich einen Weg durch das stark sumpfige Gelände in der Niederung zwischen den Seen gesucht hatte (Abbildung 2-9).

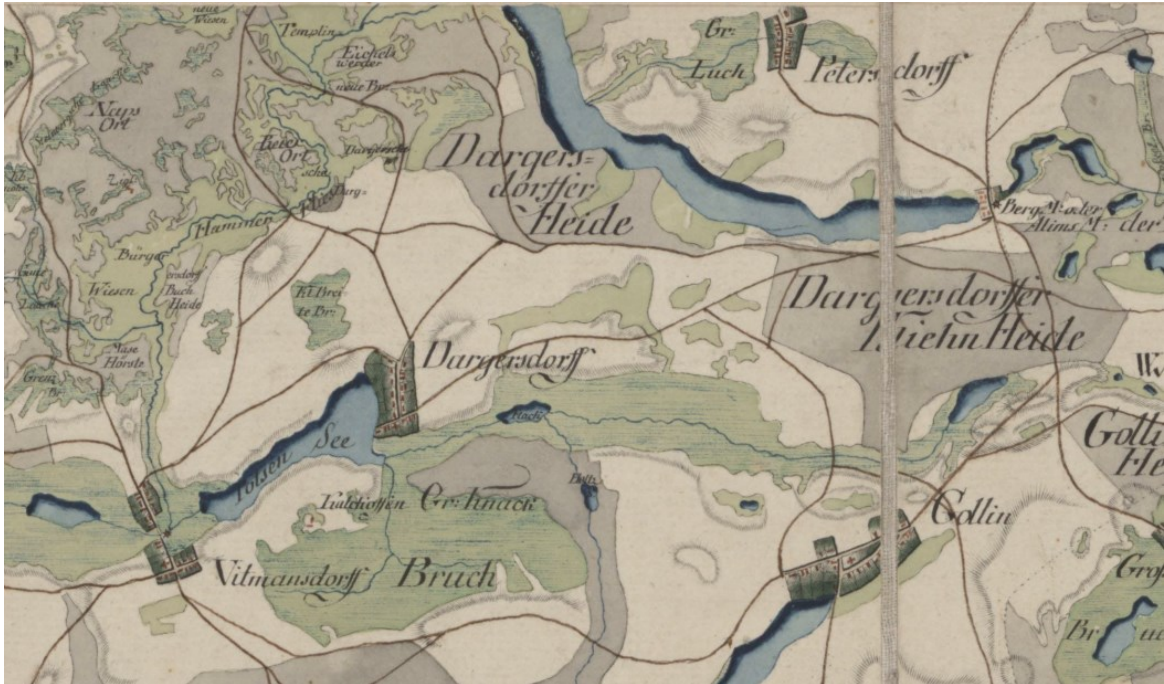
**Abbildung 2-11: Oberlauf Schulzenfließ, Hammerfließ um 1767-1787, Auszug SCHMETTAUSCHEN Karte.**

Das *Schulzenfließ* stellt einen großen Nebenarm des Templiner Wassers dar. Es durchläuft zahlreiche Seen, von denen der Ragöser See unterhalb Vietmannsdorf bereits verlandet ist. Die Quellregion des Schulzenfließes stellt der Bollwinsee dar. Der Anschluss des oberhalb liegenden Twelbruches an das Schulzenfließ erfolgte künstlich über eine ca. 400 m lange Rohrleitung (vgl. Abbildung 2-11). Im Einzugsgebiet des Schulzenfließes liegt auch das Hammerfließ, welches in der SCHMETTAUSchen Karte als natürlich mäandrierendes Gewässer dargestellt wird (vgl. Abbildung 2-11). Vermutet wird, dass im Bereich des Hammerfließes ein Hammerwerk installiert wurde, um die Raseneisenerzvorkommen des Gebietes zu verarbeiten.

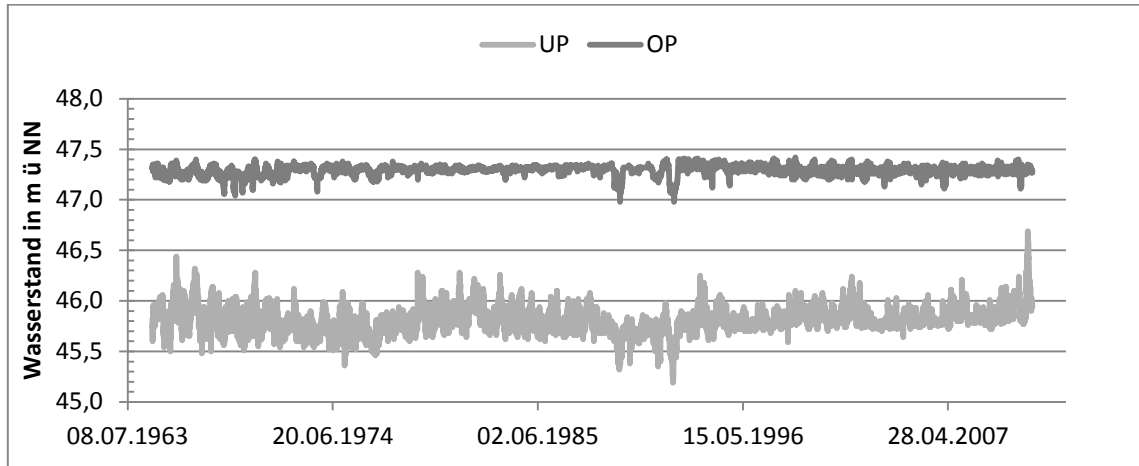
Abbildung 2-17: Wasserstandsganglinie Kannenburg Templiner Gewässer Oberwasserpegel (OP) und Unterwasserpegel (UP) im Zeitraum 1964-2011 (WSA Eberswalde 2013)

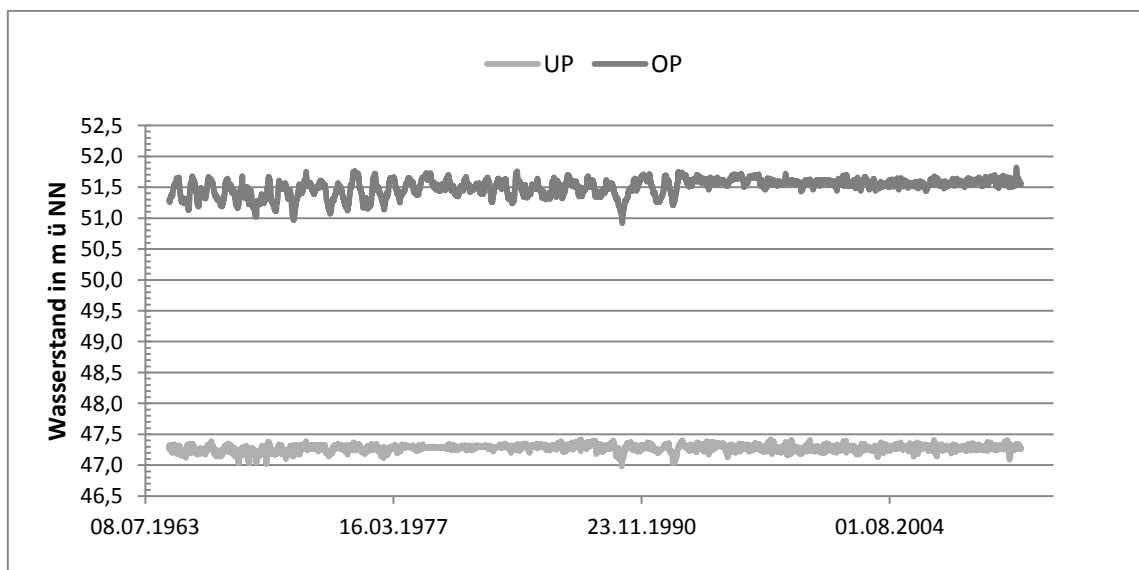
Abbildung 2-18: Wasserstandsganglinie Templin Templiner Gewässer OP und UP 1964-2011 (WSA Eberswalde 2013)

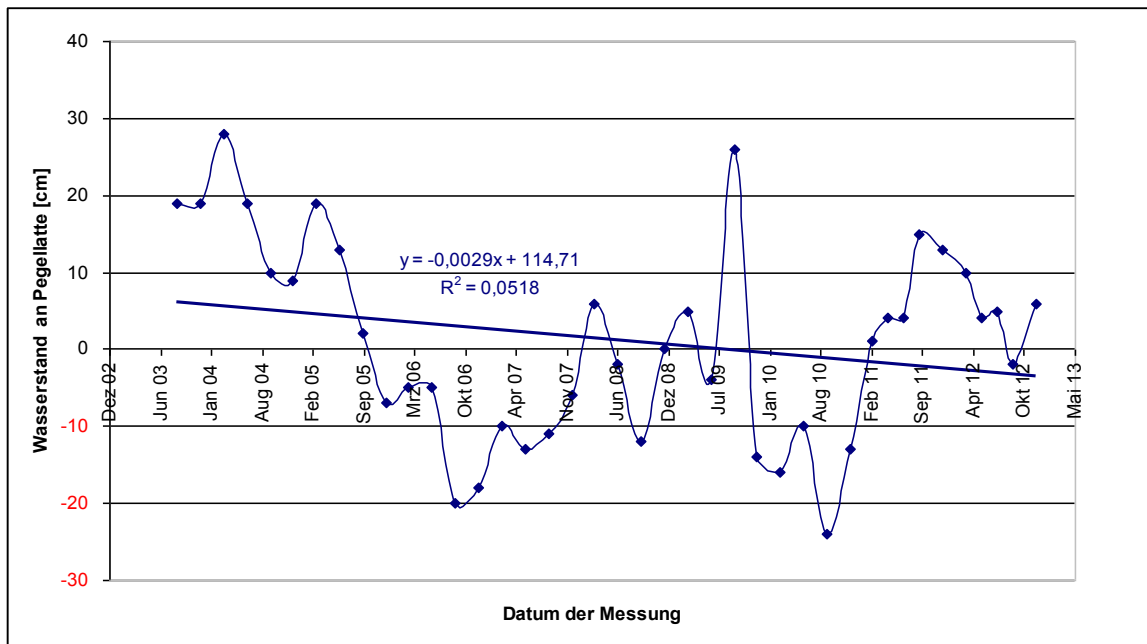
Abbildung 5-5: Wasserstandsschwankungen am Großen Kastavensee mit Trendlinie (Datenquelle: FV FUS e.V.)

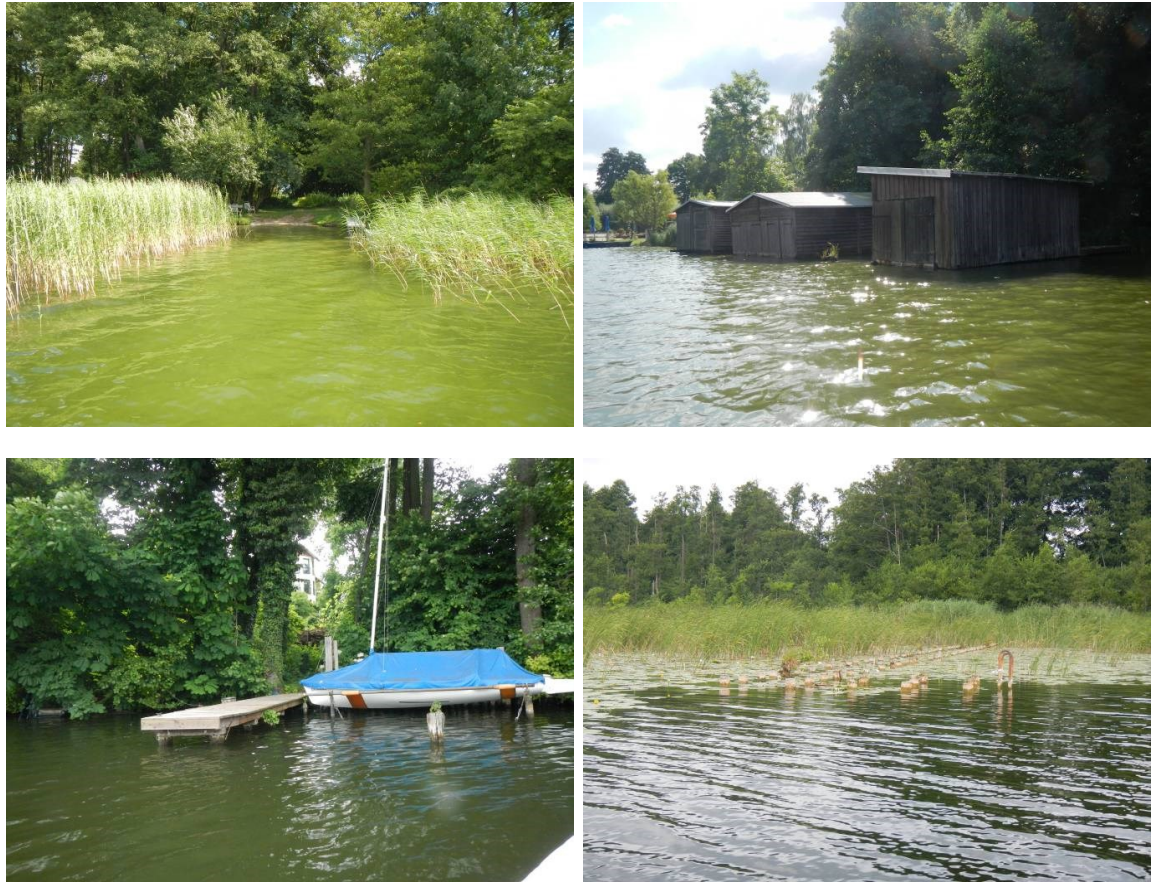
**Abbildung 6-6: Beispiele für typische Schadstrukturen im Sublitoral: oben links: kleine Badestelle mit fehlender Röhrlichtvegetation aufgrund menschlicher Nutzung ( $I_{Obj} = 2,5$ , Lübbesee); oben rechts: Bootshausreihe ( $I_{Obj} = 4$ , Nesselpfuhl), unten links: Einzelsteg auf Pfählen mit Bootsanlegeplatz und Pollern ( $I_{Obj} = 3,5$ , Templiner See), unten rechts: Reste eines Steges ( $I_{Obj} = 3,5$ , Gr. Küstrinsee); Fotos: D. Futterer 2013.**

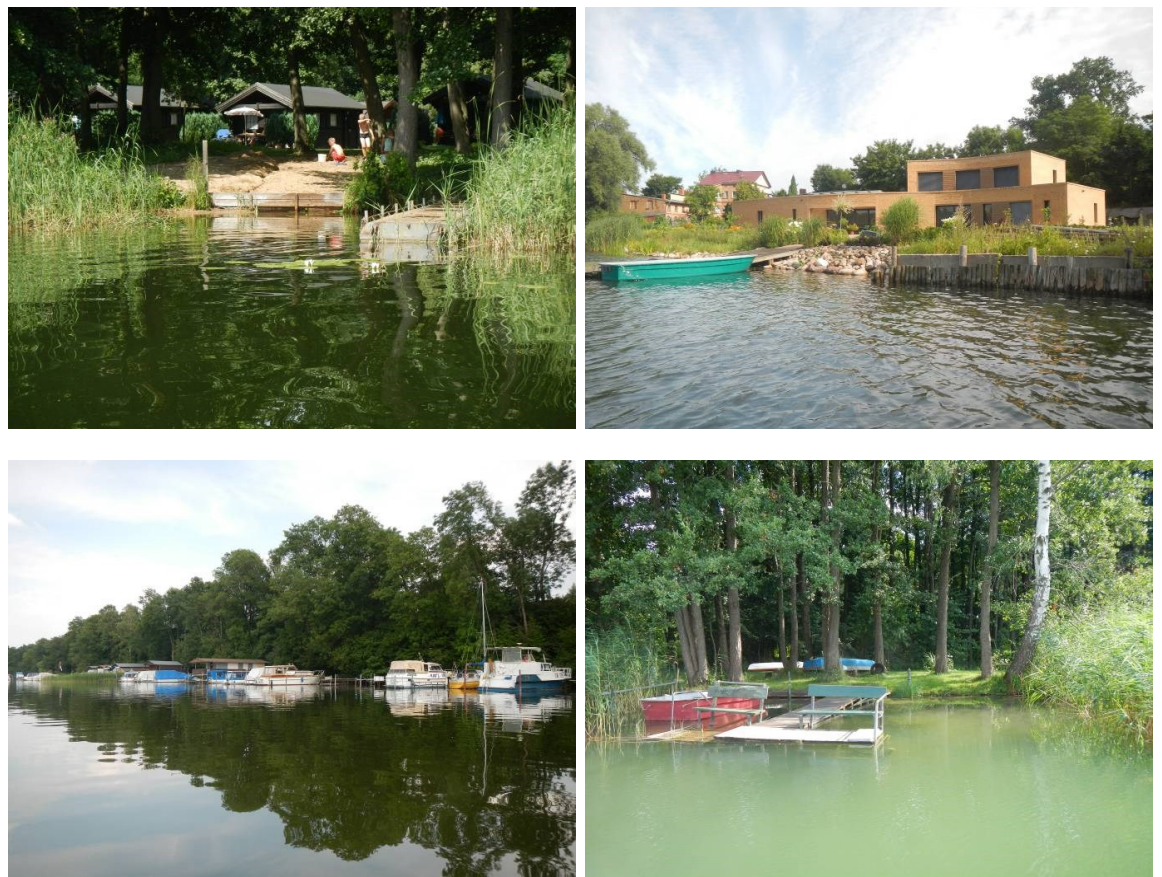
**Abbildung 6-9: Beispiele für typische Schadstrukturen im Eulitoral: oben links: Badestelle mit senkrechtem Holzpalisadenverbau und Schwimmsteg einer Dauercampinganlage ( $I_{Obj} = 3,5$ , Fährsee); oben rechts: senkrechter Uferverbau mit Betonmauer, daneben schräge Uferbefestigung mit Blocksteinen und Steg ( $I_{Obj} = 4,5$ , Stadtsee Lychen); unten links: Reihe von Anlegestegen und Bootshäusern ( $I_{Obj} = 3,5$ , Röddelinsee); unten rechts: einer von zahllosen Einzelstegen mit Nutzung der Uferwiese ( $I_{Obj} = 3,5$ , Gr. Warthensee); Fotos: D. Futterer 2013.**

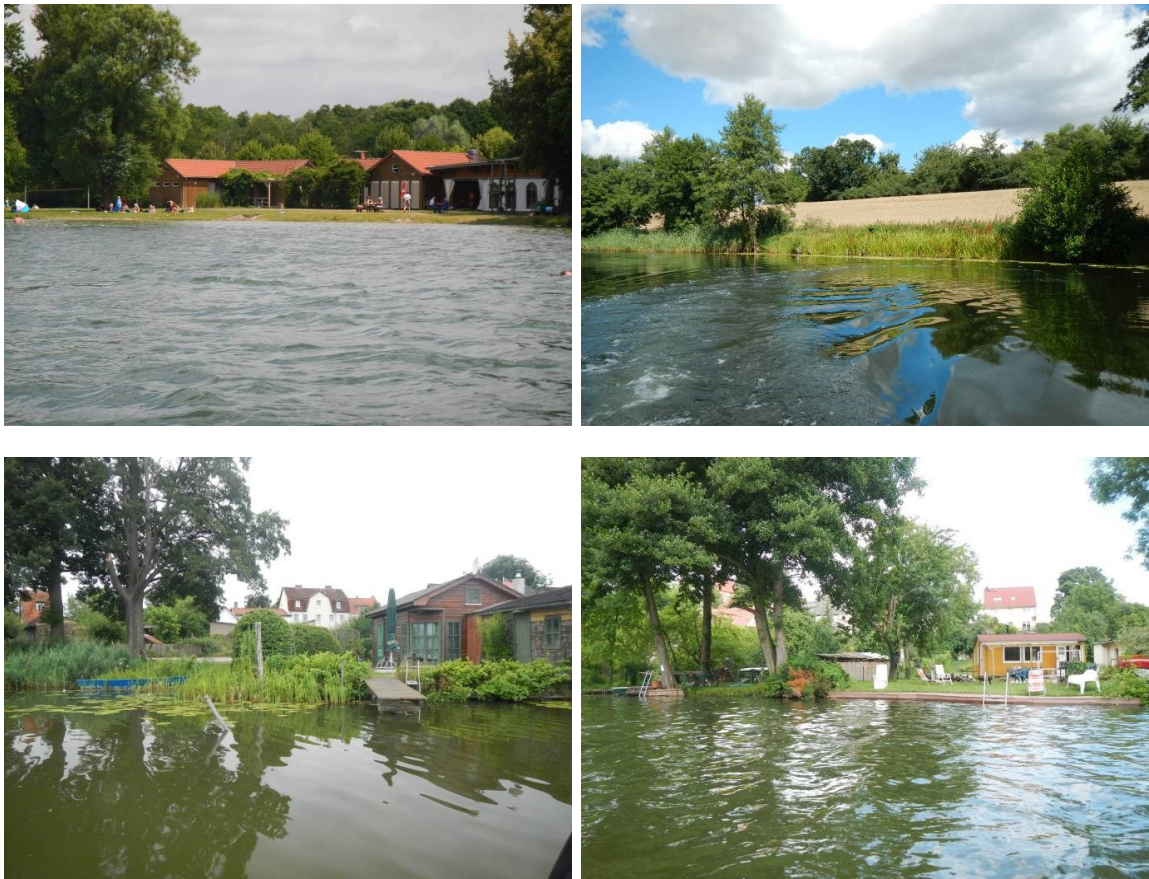
**Abbildung 6-12: Beispiele für typische Schadstrukturen (Freizeit, Landnutzung) im Epilitoral: oben links: Strandbad-Anlage inkl. Infrastruktur-Einrichtungen ( $I_{Obj} = 3,5$ , Gr. Lychensee); oben rechts: Ackerfläche, die zudem sehr dicht an den See angrenzt ( $I_{Obj} = 3,5$ , Kuhzer See); unten links: dörfliche Bebauung, die bis zur Uferlinie reicht ( $I_{Obj} = 4,0$ , Oberpfuhl See); unten rechts: gehölzreiche Ferien-/Wochenendhaussiedlung ( $I_{Obj} = 3,5$ , Stadtsee Lychen); Fotos: D. Futterer 2013.**

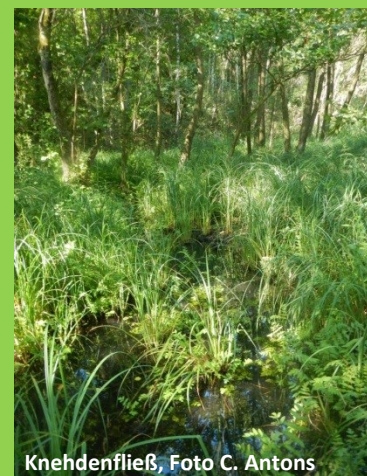
- Einzugsgebiet > 10 km<sup>2</sup> bzw. > 100 km<sup>2</sup>
- geringes Talbodengefälle (<0,05 m/km) im flachen Profil
- schwache, ruhige Strömung (Turbulenzen im Bereich von Totholzverkläuerungen)
- breite amphibische Uferzone
- mäandrierender bis geschwungener Verlauf mit Neigung zu Mehrbettgerinnen (Anastomosen)
- Sohle überwiegend aus organischem Material (Holz, Laub, Schlamm, Torf)
- relativ geringe Wassertemperatur, da von Grundwasser gespeist (bis 18 °C)
- frühe Ausuferung, enge Verzahnung von Gewässer und Aue

Knehdenfließ, Foto C. Antons

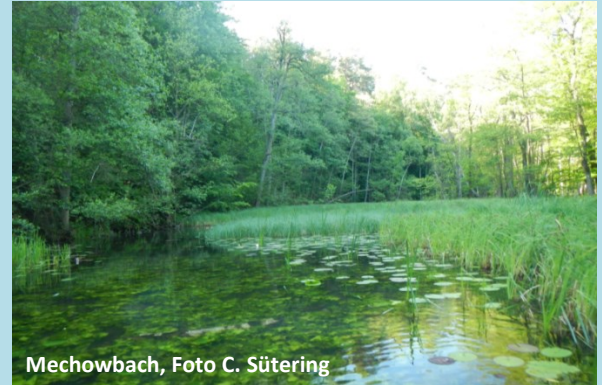
- Geringes Talbodengefälle (< 0,05 m/km)
- ruhige Strömung, breite amphibische Uferzone
- mäandrierender bis geschwungener Verlauf
- Sohle überwiegend aus organischem Material (Holz, Laub, Schlamm, Torf)

Mechowbach, Foto C. Sütering

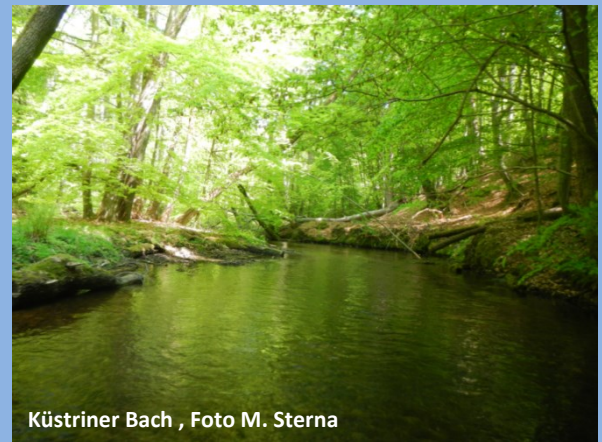
- höheres Talbodengefälle (> 0,05 m/km)
- i.d.R. geschwungener Verlauf
- abwechslungsreiche Strömungs- und Substratverhältnisse (Ausbildung von Prall- und Gleithängen mit Bildung von Kolken, Sand- und Kiesbänken)
- Sohle überwiegend aus Sand mit hohem Totholzanteil

Küstriner Bach, Foto M. Sterna

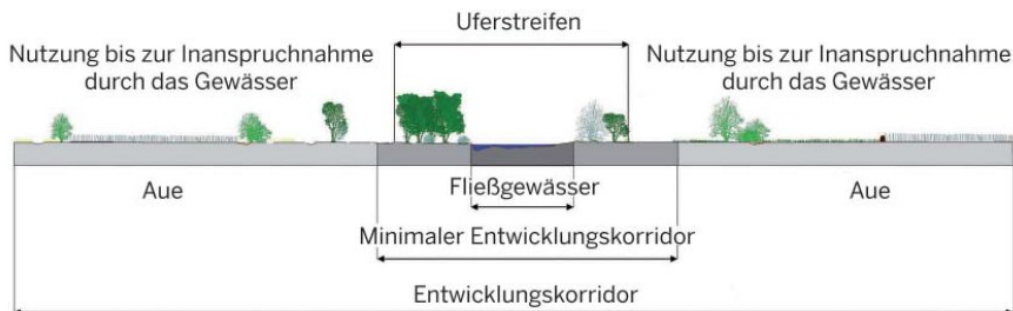
Abbildung 6-16: Schematische Darstellung zur Lage und Ausdehnung des Entwicklungskorridors (MUNLV 2010)

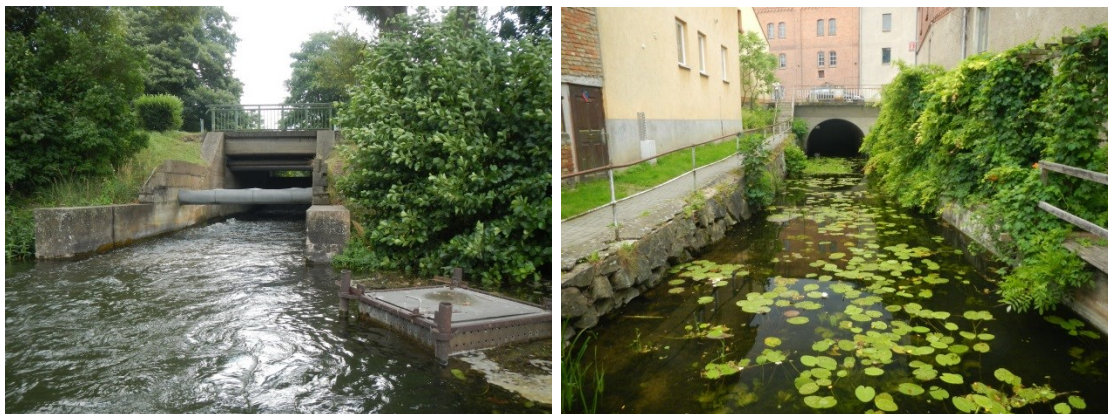
**Abbildung 7-1: Auslauf Wehr Floßarche in den Stadtsee, rechts Mühlengraben Einlauf Richtung Mühle.**

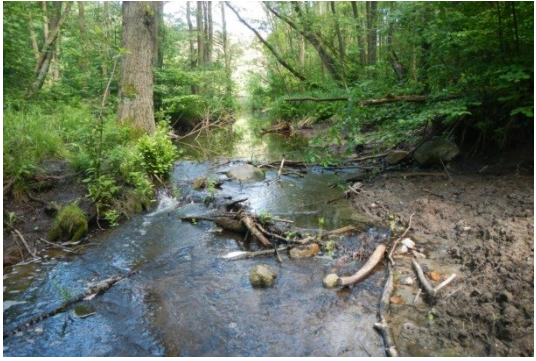
<p>Gegenwärtige Böschungsmahd (oben), Zulassen eigendynamischer Entwicklung und Belassen naturnaher Strukturen am Trebowseeegraben (unten)</p>
79_05	<p>Gewässer, die einer regelmäßigen Unterhaltung unterliegen (Grundlage: Gewässerunterhaltungsplan 2013):</p> <p>Eine Grundräumung ist generell zu vermeiden, betr. Griebchenseegraben</p>

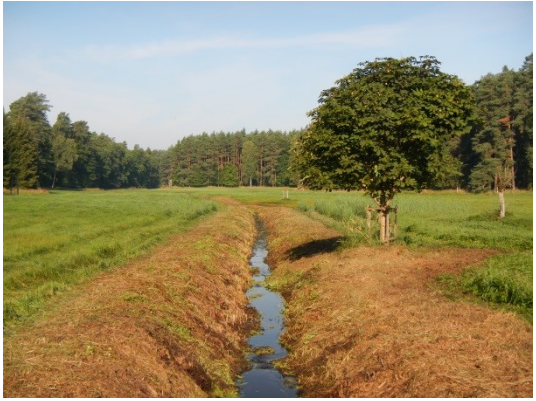
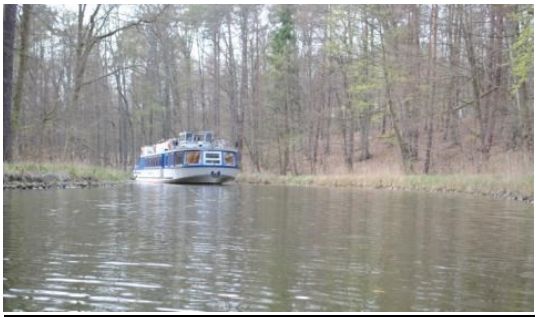
79_99/ S3, S8, U7	<p>Beobachtende Gewässerunterhaltung an <b>Bundeswasserstraßen</b></p> <p>Erhalt und Verbesserung des Gewässerstruktur, d.h. Strukturanreicherung der Sohle und der Ufer als Lebensraum für Gewässerorganismen wie z.B. Fischen, Insektenlarven, Mollusken durch</p> <ul style="list-style-type: none"> <li>• Bedarfsweise punktuelle Beseitigung von Untiefen und Engstellen in der Fahrrinne durch z.B. Sedimentaushub, Beseitigung Totholz, Röhrichtmahd,</li> <li>• Belassen von Strukturelementen wie Totholz und Uferröhrichten in den Uferzonen bzw. außerhalb der Fahrrinne,</li> <li>• Bedarfsweise Erneuerung der Ufersicherung durch Unterwasserpfahlreihen möglichst mit Sedimenthinterfüllung oder Unterwasserfaschinen zur Schaffung von Flachwasserbereichen</li> </ul> <p>Beobachtende Gewässerunterhaltung an <b>befahrbaren Landesgewässern</b></p>

<p>Bsp. Lychener Gewässer (Woblitz)</p>
