Das vom ehemaligen Tagbau Spitz ausgehende Risiko

Artikel/Article: [Das vom ehemaligen Tagbau Spitz ausgehende Risiko 90-103](#)

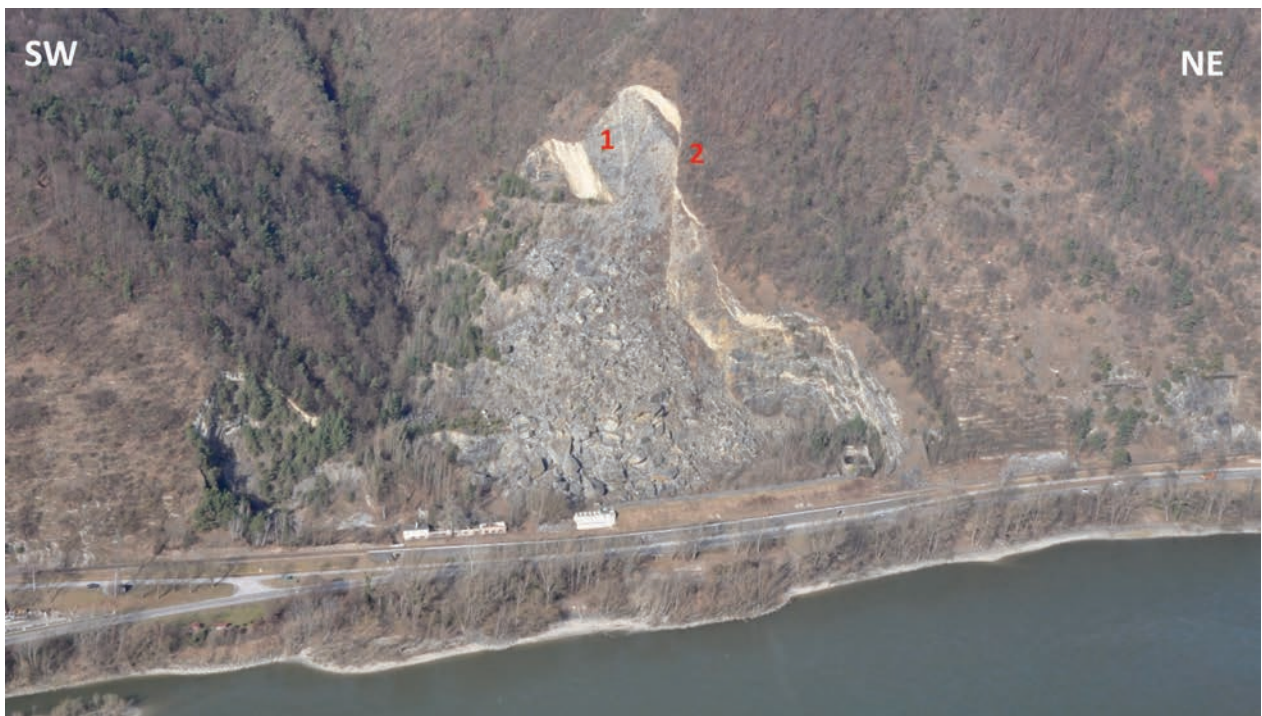
Abbildung 1: Aktueller Zustand des ehemaligen Tagbaus Spitz a.d. Donau.

- 1 Gleitfläche (Schieferung) des Felssturzes am 11.10.2002
- 2 Seitliche Begrenzungsfläche (NW – SE streichendes, steil stehendes Bruchsystem)

Der ehemalige Tagbau Fehringer befindet sich etwa 1,5 km südsüdwestlich der Gemeinde Spitz an der Donau am linken Donauufer. Der Tagbau hat eine wechselvolle Geschichte, in der oftmals die Besitzer wechselten und sich mehrere Felsstürze ereigneten (Abb. 1).

Am 11.10.2002 ereignete sich jener Felssturz, der das heutige Bild des ehemaligen Tagbaugeländes prägt (Abb. 1). Die Gleitbewegung erfolgte mit hoher Wahrscheinlichkeit auf derselben Schieferungsfläche, auf der bereits die Felsmassen des Ereignisses 1984 abgeglitten waren (Abb. 5). Die Bewegung erfolgte überwiegend in Form eines Gleitens mit relativ geringer Geschwindigkeit, weshalb der Hauptteil der Felsmasse nicht die Bahngleise erreichte.

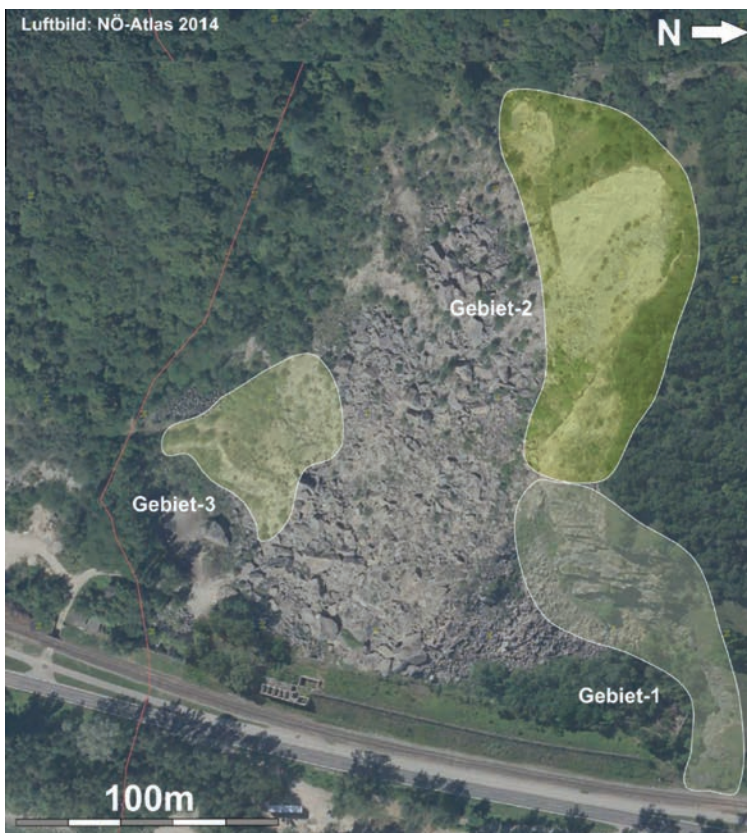
Abbildung 2: Strukturgeologische Homogenbereiche im Bereich Tagbau Spitz (Luftbildaufnahme aus dem Jahr 2014; Quelle: atlas.no.e.gv.at).

Eine detaillierte strukturgeologische Aufnahme, welche in unzugänglichen Bereichen mittels einer Shape Matrix3D-Analyse aufgrund einer Drohnenbefliegung (3GSM 2016) ergänzt wurde, ergab, dass hinsichtlich des Strukturinventars im Tagbau 3 Homogenbereiche unterschieden werden können (siehe Abbildungen 2 und 3). Gebiet 1 wird von der Faltung dominiert. In Gebiet 2, welches die Hauptgleitfläche beinhaltet, tritt in den biotitreichen Amphibolitlagen ein Scherbandgefüge auf. Dieses bewirkt, dass der metamorphe Lagenbau lokal steiler als in den übrigen Bereichen einfällt. Die biotitreichen Amphibolitlagen bildeten in allen beobachteten Fällen auch jene Gleitflächen, an welchen die massigen Marmore abgeglitten sind. Bemerkenswert sind auch die Bewegungslineare auf den Karstsedimenten des NW-SE streichenden und steil nach NE einfallenden Bruchflächensystems, welches die im NE der Hauptgleitfläche gelegene Begrenzungsfläche bildet. Diese Bewegungslineare dokumentieren somit eine Gleitung der Felssturzmasse auf der Schieferung und den NW-SE streichenden Bruchflächen. Im Gebiet 3 wurde weder ein Faltenbau noch ein Scherbandgefüge festgestellt.

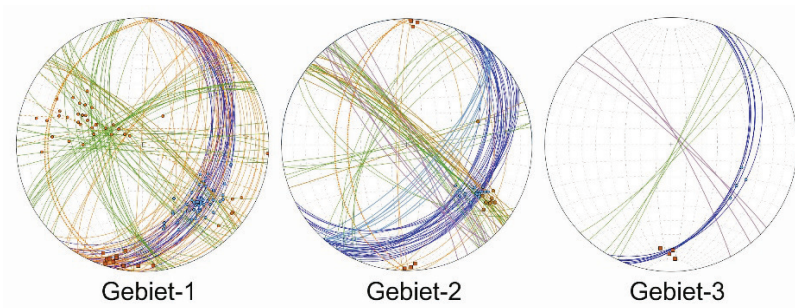
Abbildung 3: Gefügedaten aus dem Bereich Tagbau Spitz: einheitliches (blau) und verfaltetes (orange) Schichteinfallen, Scherbänder (hellblau), aplitische Gänge (violett), Bruchflächen undifferenziert (grün), Bruchflächen mit Karsterscheinungen (braun).

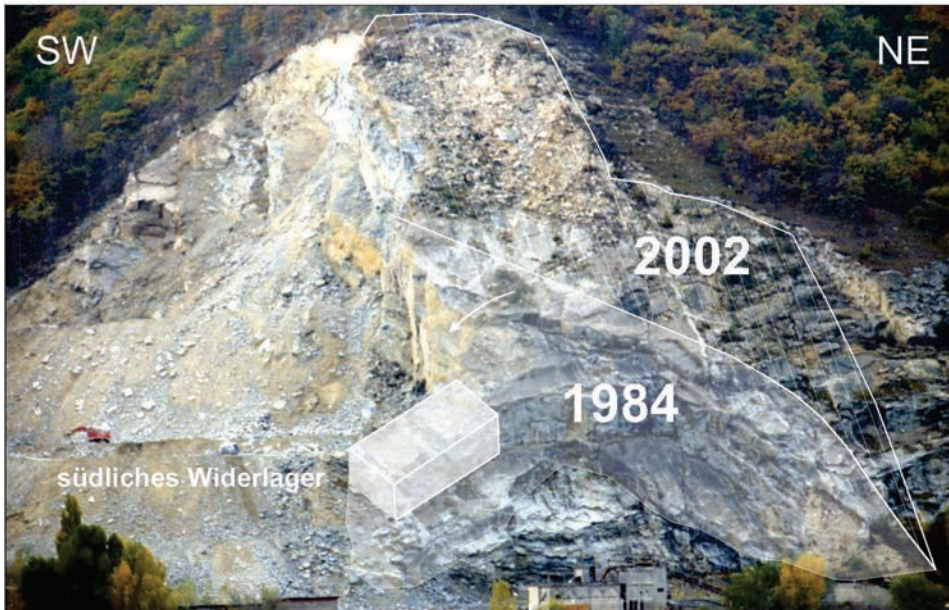
Abbildung 4: Felssturz am 4.10.1984 und beim Ereignis 2002 abgeglittene Felsmassen.

Zur Vermeidung des weiteren Unterschneidens der Schieferung wurde die Abbaurichtung geändert. Der Abbau erfolgte nun vom Graben südlich des Bruchgeländes aus nach Norden (Abbildung 4). Dabei wurde das südliche Widerlager des Gewölbes, das beim früheren Abbau nach Westen entstanden war, so stark aufgelockert und geschwächt, dass es am 4.10.1984 versagte und darüber lagernde Massen abstürzten (Eppensteiner & Poisel 1984). Abbildung 4 zeigt auch die über den 1984 abgestürzten Felsmassen lagernden Bereiche, die 2002 abglitten.
